บทที่ 2

การปฏิบัติตามมาตรการป้องกัน และแก้ไขผลกระทบสิ่งแวดล้อม

โครงการทำเหมืองแร่หินอุตสาหกรรมชนิดหินปูนเพื่ออุตสาหกรรมปูนซีเมนต์ ของ บริษัท ชลประทานซีเมนต์ จำกัด (มหาชน)/โรงงานตาคลี
ระหว่างเดือนกรกฎาคม-ธันวาคม 2567

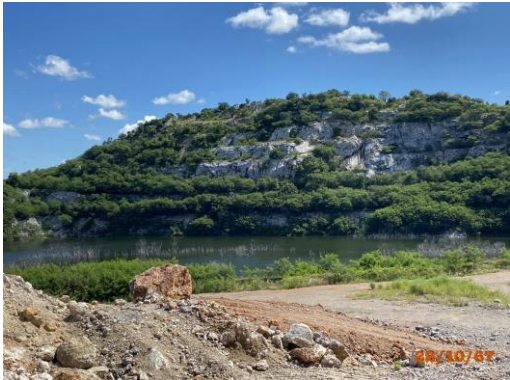
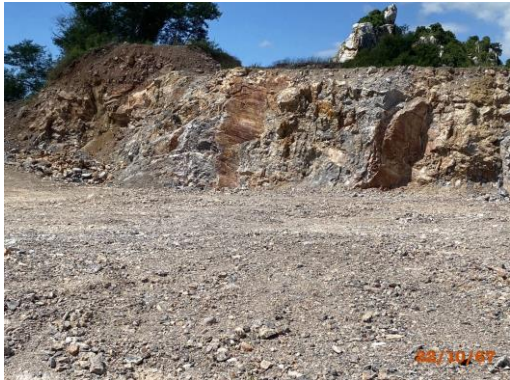
รูปที่ 2 เปิดหน้าเหมืองแบบขั้นบันได

3. คุณค่าการใช้ประโยชน์ของมนุษย์ 3.1 การใช้ที่ดิน 1) มีการควบคุมการทำเหมืองให้เป็นไปตามแผนผัง ที่กำหนดเพื่อป้องกันผลกระทบต่อการที่ดินในบริเวณ ใกล้เคียง 2) ปฏิบัติตามมาตรการลดผลกระทบในด้านต่างๆ ที่อาจก่อให้เกิดผลกระทบต่อการที่ดินในบริเวณ ใกล้เคียง ได้แก่ มาตรการลดผลกระทบด้านคุณภาพ อากาศด้านการปลิวกระเด็นของเศษหิน และด้านอุทก วิทยา เป็นต้น	- บริเวณพื้นที่ที่เปิดหน้า เหมือง	- มีการเปิดหน้าเหมืองตามแผนผังการ ทำเหมือง เพื่อป้องกันผลกระทบต่อการ ใช้ที่ดิน บริเวณใกล้เคียง - โครงการได้ปฏิบัติตามมาตรการลด ผลกระทบในด้านต่าง ๆ อย่างเคร่งครัด หากพบผลกระทบจะดำเนินการแก้ไข ปัญหาที่เกิดขึ้นทันที	- -	- รูปที่ 2 เปิดหน้าเหมืองแบบ ขั้นบันได -

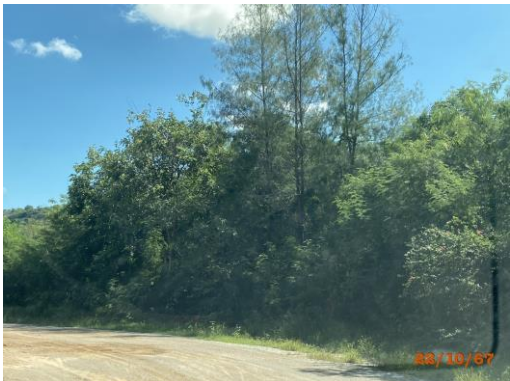
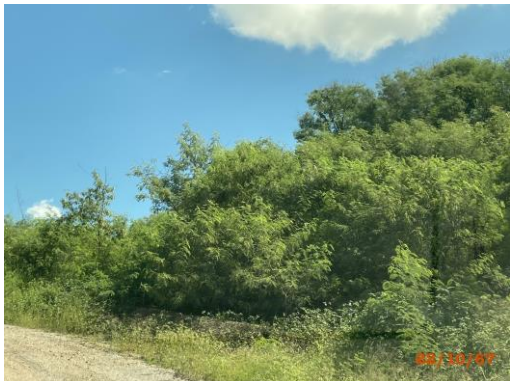
รูปที่ 3 การฟื้นฟูสภาพเหมือง และการปลูกต้นไม้รอบเขตประทานบัตร

1. ทรัพยากรสิ่งแวดล้อมทางกายภาพ 1.1 ลักษณะภูมิประเทศ 1) กำหนดขอบเขตพื้นที่ทำเหมืองให้ชัดเจนและ ทำการเว้นแนวเขตการทำเหมืองทางด้านทิศ ตะวันออกที่อยู่ใกล้กับบริเวณเขาถ้ำบุญนาค 2) ทำการเปิดหน้าเหมืองแบบขั้นบันไดในแต่ละชั้น มีความสูงประมาณ 10 เมตร กว้าง 10 เมตร และ ควบคุมความลาดชันรวม (Overall Slope) ไม่เกิน 45 องศา 3) เศษดินเศษหินที่เกิดขึ้นบริเวณโรงคัดแยกดิน และโรงโม่หินของโครงการ จะต้องนำรถบรรทุกเข้า มารับและขนย้ายออกไปถมกลับบริเวณบ่อดินลูกรัง ทางด้านทิศใต้	- บริเวณพื้นที่ทำเหมือง - บริเวณพื้นที่ทำเหมือง ในแต่ละช่วง - บริเวณบ่อดินลูกรังด้าน ทิศใต้	- ทางโครงการมีการกำหนดขอบเขตพื้นที่การ ทำเหมืองอย่างชัดเจน และเว้นแนวเขตการ ทำเหมืองทางด้านทิศตะวันออกใกล้วัดเขาถ้ำ บุญนาค ระยะ 150-200 เมตร - เปิดหน้าเหมืองของโครงการมีการทำ เป็นแบบขั้นบันได ในแต่ละชั้นความสูง ประมาณ 10-12 เมตร ความกว้างประมาณ 10 เมตร ความลาดชันรวม 45 องศา - ปัจจุบันเศษดินเศษหินที่เกิดขึ้นได้ขนเข้ามา ในโรงงานเป็นวัตถุดิบในกระบวนการผลิต ปูนซีเมนต์ และบางส่วนนำไปถมทำคันดิน สำหรับปลูกต้นไม้ฟื้นฟูเหมือง	- - -	- รูปที่ 1 แนวเขตการทำเหมืองทางด้านทิศ ตะวันออกใกล้วัดเขาถ้ำบุญนาค - รูปที่ 2 เปิดหน้าเหมืองแบบขั้นบันได - รูปที่ 3 การฟื้นฟูสภาพเหมือง และการปลูก ต้นไม้รอบเขตประทานบัตร

10) ทำการปลูกต้นไม้โดยรอบเขตประทานบัตรจำนวน 3 แถว ในลักษณะสลับฟันปลา มีระยะห่างระหว่างต้นและแถวประมาณ 2 เมตร โดยพันธุ์ไม้ที่นำมาปลูก ได้แก่ สะเดา	- บริเวณโดยรอบพื้นที่ โครงการ	- มีการปลูกต้นไม้รอบเขตประทานบัตร ได้แก่ อโศกอินเดีย ตะแบก สะเดา ไทร เป็นต้น	-	- รูปที่ 3 การฟื้นฟูสภาพเหมืองและการปลูกต้นไม้รอบเขตประทานบัตร

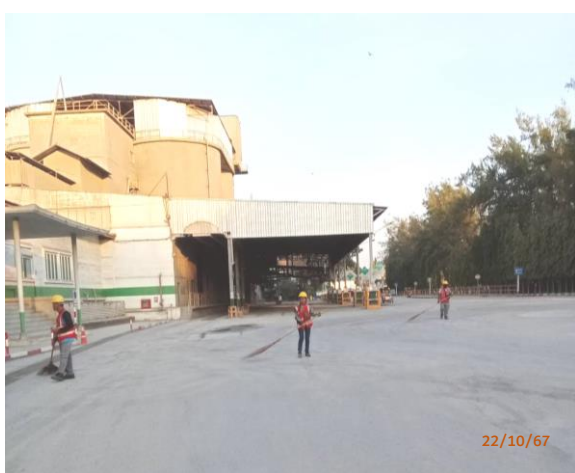
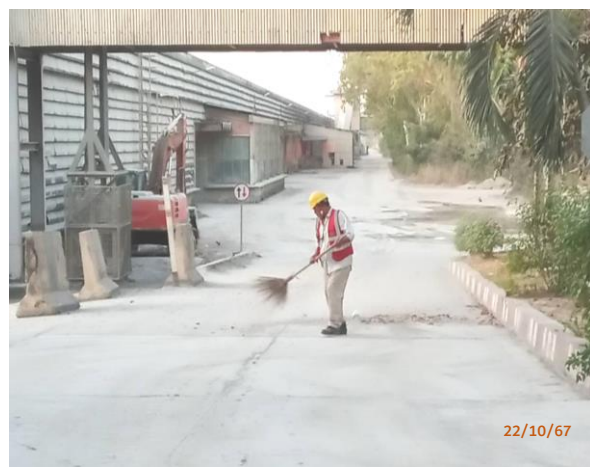
1.2 คุณภาพอากาศ 1) ขจัดฝุ่นตามชั้นทางเดินและหลังคาอาคารต่างๆ ป้องกัน การสะสมและฟุ้งกระจายของฝุ่นและเก็บกวาดพื้นที่ คอนกรีต	- บริเวณ หลังคาอาคาร และพื้นที่ทางเดินภายใน โรงโม่ของโครงการ	- โครงการจัดให้มีพนักงานทำความสะอาด ภายในโครงการจำนวน 8 คน ทำความ สะอาดทุกวัน	-	- ภาคผนวก 1ข แผนการ ดำเนินงานเหมืองหินปูน และแผนฟื้นฟู - รูปที่ 3 การฟื้นฟูสภาพ เหมือง และการปลูกต้นไม้ รอบเขตประทานบัตร - รูปที่ 4 พนักงานทำความสะอาด

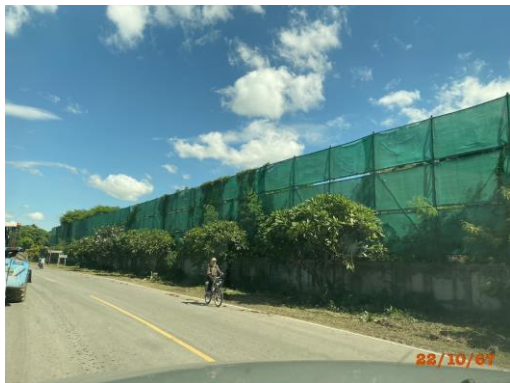
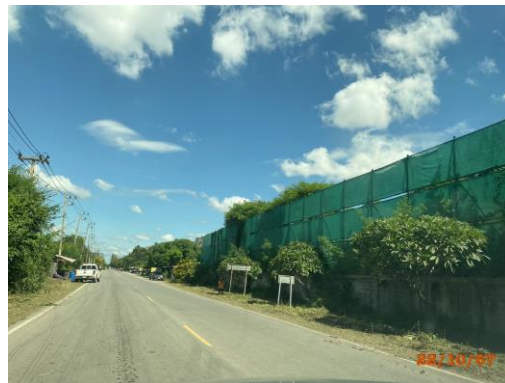
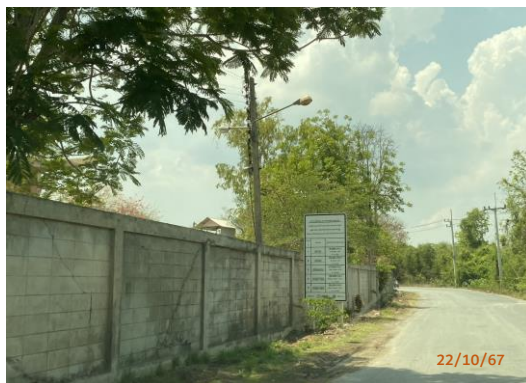
11) ทำการปลูกต้นไม้รอบโรงโม่หิน จำนวน 3 แถวโดยพันธุ์ไม้ที่นำมาปลูกในแถวแรก ได้แก่ ทรงบาดาล ส่วนแถวที่สองและแถวที่สาม ได้แก่ กระถินเทพา และสะเดา	- บริเวณโรงโม่ของ โครงการ	- โดยรอบโรงโม่หินปลูกต้นไม้ 3 แถว ได้แก่ อโศกอินเดีย ตะแบก สะเดา ไทร และติดตั้ง Slant บริเวณกำแพงเพื่อป้องกันการฟุ้งกระจายของฝุ่นละออง	-	- รูปที่ 12 กำแพงล้อมรอบโรงโม่ และการปลูกต้นไม้ล้อมรอบ

1.2 คุณภาพอากาศ (ต่อ) 12) ทำกำแพงล้อมรอบบริเวณโรงโม่หิน โดยสร้าง กำแพงด้านนอกของแนวปลูกต้นไม้ กำแพง มีความสูงประมาณ 2 เมตร 13) เมื่อทำการปรับปรุงโรงโม่หินเสร็จเรียบร้อยแล้ว ต้องทำการทดสอบประสิทธิภาพ ของการปรับปรุงโดยการตรวจวัดคุณภาพ อากาศ (PM-10 และ TSP) และระดับเสียง (Leq 24 hrs, Lmax และ L ₉₀) ขณะ เดินเครื่องในช่วงแรกในจุดรับผลกระทบ และชุมชนที่ใกล้ที่สุด พร้อมทั้งปรับปรุง ให้มีความเหมาะสมตามเกณฑ์มาตรฐาน กำหนด	- บริเวณโรงโม่ของ โครงการ - บริเวณบ้านเรือน หลังที่อยู่ใกล้เคียง โรงโม่หินมากที่สุด	- ทางโครงการได้จัดสร้างกำแพงล้อมรอบโรงโม่หิน ความสูงประมาณ 2 เมตร และได้ติดตั้ง Slant เพิ่มเติมอีก 1 ชั้น - ทางโครงการได้ดำเนินการตรวจวัดคุณภาพอากาศ (PM-10 และ TSP) และระดับเสียง (Leq 24 hr, Lmax และ L ₉₀) ในระหว่างเดือนกรกฎาคม-ธันวาคม 2567 ได้ดำเนินการตรวจวัดระหว่างวันที่ 21-23 กันยายน 2567 พบว่า ปริมาณ PM-10 และ TSP มีค่าอยู่ในเกณฑ์มาตรฐาน ตามประกาศคณะกรรมการสิ่งแวดล้อมแห่งชาติ ฉบับที่ 10 (พ.ศ. 2538) และฉบับที่ 24 (พ.ศ. 2547) เรื่องกำหนด มาตรฐานคุณภาพอากาศในบรรยากาศโดยทั่วไป และระดับเสียง พบว่า มีค่าอยู่ในเกณฑ์มาตรฐานตามประกาศ กระทรวงทรัพยากรธรรมชาติและสิ่งแวดล้อม เรื่องกำหนด มาตรฐานควบคุมระดับเสียง และความสั่นสะเทือนจากการ ทำเหมืองหิน พ.ศ. 2548 แสดงรายละเอียดในบทที่ 3	-	- รูปที่ 12 กำแพงล้อม รอบโรงโม่ และการปลูก ต้นไม้ล้อมรอบ

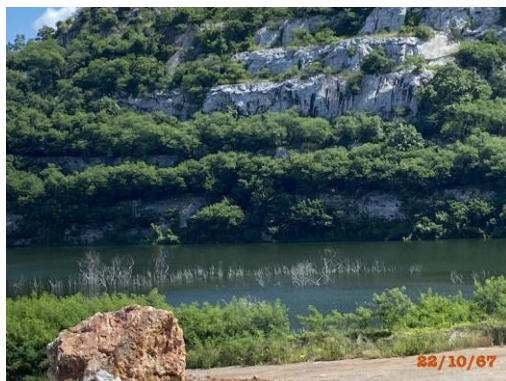
รูปที่ 14 บ่อรับน้ำภายในชุมเหมือง

2) ออกแบบหน้าเหมืองให้มีลักษณะเป็น Open Pit พร้อมกำหนดให้มีบ่อรับน้ำอยู่ภายในบ่อเหมือง เพื่อ เป็นจุดรวมน้ำที่ไหลบ่าลงสู่ขุมเหมืองก่อนใช้เครื่อง สูบน้ำระบายลงสู่บ่อดินลูกรัง	- บริเวณพื้นที่ที่เปิดหน้า เหมือง	- หน้าเหมืองของโครงการมีลักษณะเป็น Open Pit มีบ่อรับน้ำภายในขุมเหมือง เพื่อเป็นจุด รวมน้ำที่ไหลบ่าลงสู่ขุมเหมืองตามมาตรการ กำหนด	-	- รูปที่ 14 บ่อรับน้ำภายใน ขุมเหมือง

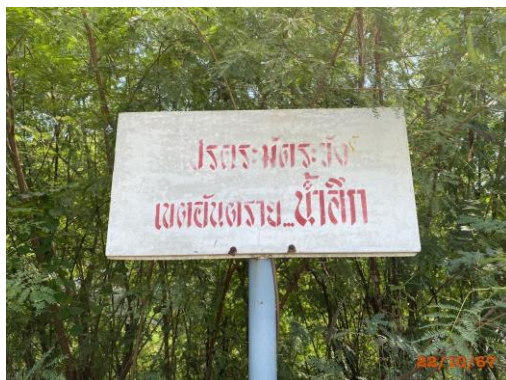
รูปที่ 15 ป้ายเตือนบริเวณบ่อรับน้ำภายในชุมเหมือง

1.5 อุทกวิทยาและคุณภาพน้ำ 1) การระบายน้ำฝนที่ตกลงสู่บริเวณพื้นที่หน้าเหมือง และโรงโม่หิน จะ ระบาย ไป กักเก็บ ไว้ ใน บ่อดินลูกรังที่อยู่ติดต่อกันทางด้านทิศเหนือ เนื้อที่ประมาณ 20 ไร่ และด้านทิศใต้อีกประมาณ 125 ไร่ ซึ่งมีความลึกเฉลี่ย 3 เมตร สามารถ กักเก็บน้ำได้ทั้งหมดประมาณ 696,000 ลูกบาศก์ เมตร	- บริเวณพื้นที่ที่เปิดทำ เหมืองและโรงโม่หิน	- น้ำฝนจากพื้นที่หน้าเหมืองจะระบายไปยัง บ่อเก็บน้ำในขุมเหมือง และน้ำจากโรง โม่หิน และลานกองหินจะไหลลงสู่ทางระบาย น้ำไปยังบ่อดินลูกรังทางด้านทิศเหนือและ ด้านทิศใต้ โดยยังมีประสิทธิภาพเพียงพอต่อ การรองรับปริมาณน้ำฝนและโครงการได้สร้าง รั้วล้อมรอบ เพื่อป้องกันบุคคลภายนอกเข้ามา ทำกิจกรรมภายในบริเวณบ่อรับน้ำพร้อมติด ป้ายเตือน รวมทั้งจัดให้มีเจ้าหน้าที่รักษาความ ปลอดภัยคอยเฝ้าระวัง	-	- รูปที่ 14 บ่อรับน้ำภายใน ขุมเหมือง - รูปที่ 15 ป้ายเตือนบริเวณ บ่อรับน้ำภายในขุมเหมือง

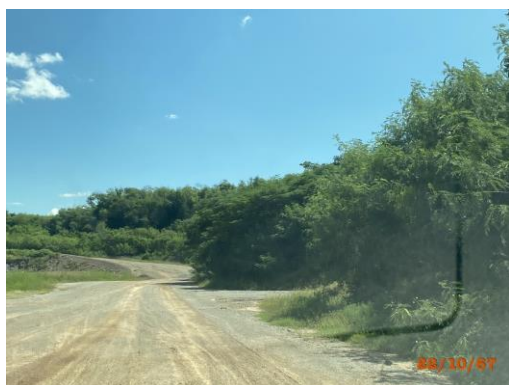
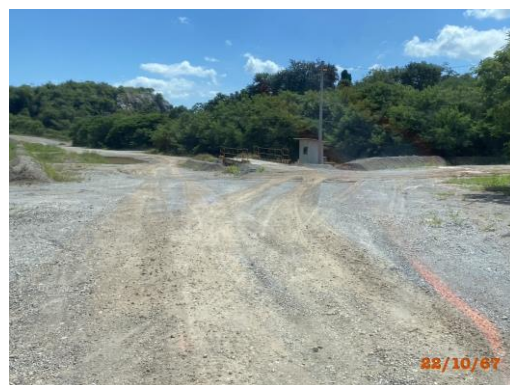
รูปที่ 16 เส้นทางขนส่งแร่

3.2 การคมนาคม 1) ควบคุมความเร็วของรถบรรทุกแร่จากหน้าเหมือง เข้าสู่โรงโม่ให้มีความเร็วไม่เกิน 30 กิโลเมตรต่อชั่วโมง 2) ดูแลสภาพและปรับปรุงเส้นทางขนส่งแร่ให้สามารถ ใช้งานได้ดีอยู่เสมอ	- บริเวณเส้นทางขนส่ง แร่ของโครงการ - บริเวณเส้นทางขนส่ง แร่ของโครงการ	- โครงการมีการควบคุมความเร็วรถบรรทุก ที่ 30 กม./ชม. มีการอบรมพนักงานขับ รถบรรทุกก่อนเริ่มงาน และตรวจสอบสภาพ รถบรรทุกเป็นประจำ - มีการดูแลสภาพและปรับปรุงเส้นทางขนส่ง แร่อยู่เสมอ	- -	- ภาคผนวก 7ข เอกสาร ตรวจสอบสภาพรถบรรทุก - ภาคผนวก 8ข เอกสาร การอบรมพนักงานขับรถ - รูปที่ 7 ป้ายควบคุม ความเร็ว - รูปที่ 16 เส้นทาง การ ขนส่งแร่

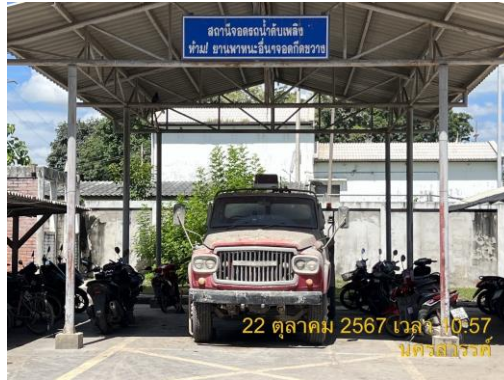
4. คุณค่าต่อคุณภาพชีวิต 4.1 เศรษฐกิจ สังคม และทัศนคติ 1) โครงการจัดหาน้ำให้ชุมชนที่ขาดแคลนน้ำอุปโภค-บริโภค	- ชุมชนบริเวณใกล้เคียงพื้นที่โครงการ	- โครงการได้จัดหาน้ำอุปโภค-บริโภคให้ชุมชนโดยรอบในกรณีขาดแคลน และมีรถบรรทุกน้ำเพื่อขนส่งเมื่อมีการร้องขอ	-	- รูปที่ 17 รถบรรทุกน้ำ - ภาคผนวก 10 ข การดำเนินงานด้าน CSR

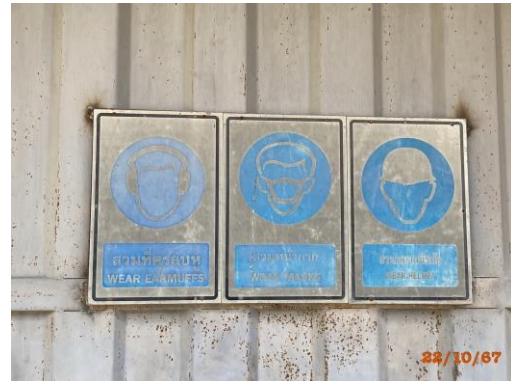
4.2 สาธารณสุข อาชีวอนามัย และความปลอดภัย (ต่อ) 3. อุบัติเหตุ (ต่อ) 3.4 จัดหาเครื่องป้องกันอันตรายส่วนบุคคลให้คนงานได้สวมใส่ให้เหมาะสมกับประเภทของงาน เช่น - หมวกนิรภัย เป็นหมวกแข็งใช้ป้องกันศีรษะถูกกระแทกหรือวัตถุตกใส่ภายในหมวกจะมีที่รองศีรษะ และมีช่องว่างระหว่างขอบหมวกด้านให้กับศีรษะเพื่อกันแรงกระแทก - รองเท้านิรภัย เป็นรองเท้าที่มีลักษณะพิเศษกว่ารองเท้าธรรมดา โดยมีแผ่นเหล็กรองไว้ที่ปลายของรองเท้า สามารถป้องกันของหนักได้ 2,500 ปอนด์ กลิ้งทับ และสามารถรับน้ำหนักสิ่งของ 50 ปอนด์ที่ตกลงมาจากที่สูง 1 ฟุต ได้เครื่องป้องกันตา มีอยู่ 2 แบบ คือ ก. แบบแว่นตา ป้องกันแสงสว่างจ้าเกินไป โดยใช้เลนส์สีชา ข. แบบสายรัดมีกรอบเลนส์ที่แข็งแรงต่อด้วยสายรัดสำหรับปิดท้ายหอย เลนส์ทำจากวัสดุหลายประเภท เช่น ตะแกรงลวด เหมาะสำหรับใช้ในเหมืองป้องกันสะเก็ดหินกระเด็นเข้าตาในขณะที่ทำงาน	- พนักงานของโครงการ	- ทางโครงการจัดเตรียมอุปกรณ์ป้องกันอันตรายส่วนบุคคลที่มีมาตรฐาน ได้แก่ - หมวกนิรภัย - รองเท้านิรภัย - เครื่องป้องกันตา - เสื้อสะท้อนแสง - หน้ากากป้องกันฝุ่น - ที่อุดหูหรือที่ครอบหู ให้กับพนักงานและมีมาตรการเคร่งครัดให้สวมใส่อุปกรณ์ป้องกันอันตรายส่วนบุคคลทุกครั้งตลอดระยะเวลาที่ปฏิบัติงาน เพื่อป้องกันผลกระทบที่อาจเกิดขึ้น	-	- รูปที่ 18 การสวมใส่อุปกรณ์ป้องกันอันตรายส่วนบุคคล - รูปที่ 19 ป้ายเตือนให้สวมใส่อุปกรณ์ป้องกันอันตรายส่วนบุคคล

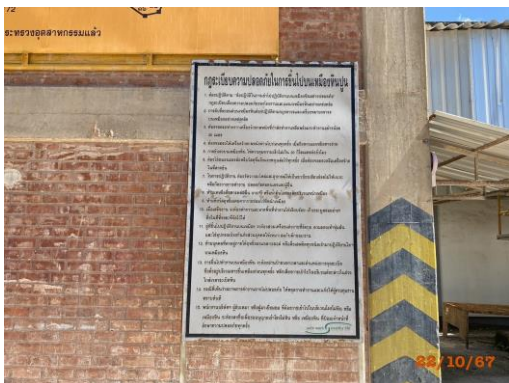
รูปที่ 21 กฎระเบียบความปลอดภัยการขึ้นไปบน
เหมืองหินปูน

2. ทรัพยากรสิ่งแวดล้อมทางชีวภาพ 2.1 ป่าไม้และสัตว์ป่า 1) เว้นพื้นที่เปิดทำเหมืองบริเวณซีกเขาทางด้านทิศตะวันออก 2) ดูแลรักษาสภาพพื้นที่เว้นกับการทำเหมืองมิให้มีการลักลอบตัดไม้และล่าสัตว์ป่า 3) กำหนดขอบเขตพื้นที่เปิดทำเหมืองและกิจกรรมที่เกี่ยวข้องไว้อย่างชัดเจน และห้ามมิให้มีการบุกรุกพื้นที่ที่ไม่เกี่ยวข้องอย่างเด็ดขาด	- บริเวณแนวเวนเขตการทำเหมือง - บริเวณแนวเวนเขตการทำเหมือง - บริเวณพื้นที่ไม่เกี่ยวกับการทำเหมืองและแนวเวนเขตการทำเหมือง	- โครงการมีการกำหนดให้เว้นการทำเหมืองบริเวณพื้นที่ด้านทิศตะวันออก (วัดเขาถ้ำบุญนาค) ตามมาตรการกำหนด - ปัจจุบันโดยรอบพื้นที่โครงการมีการตั้งถิ่นฐานของชุมชน สำหรับในบริเวณพื้นที่ประทานบัตร ทางโครงการมีการดูแลบริเวณพื้นที่เว้นการทำเหมือง ไม่ให้มีการลักลอบตัดไม้ และล่าสัตว์ป่าตามมาตรการกำหนด - โครงการได้กำหนดขอบเขตการทำเหมืองไว้อย่างชัดเจน พร้อมทั้งได้จัดให้มีเจ้าหน้าที่ดูแลบริเวณทางเข้า-ออกพื้นที่โครงการ ซึ่งไม่พบการบุกรุกพื้นที่โครงการ	- - -	- รูปที่ 1 แนวเขตการทำเหมืองทางด้านทิศตะวันออกใกล้วัดเขาถ้ำบุญนาค - รูปที่ 1 แนวเขตการทำเหมืองทางด้านทิศตะวันออกใกล้วัดเขาถ้ำบุญนาค - รูปที่ 21 กฎระเบียบความปลอดภัยการขึ้นไปบนเหมืองหินปูน

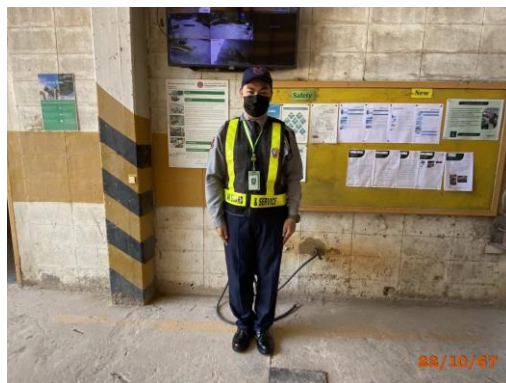
รูปที่ 22 เจ้าหน้าที่รักษาความปลอดภัย (รปภ.)

4.2 สาธารณสุข อาชีวอนามัย และความปลอดภัย (ต่อ) 3. อุบัติเหตุ (ต่อ) 3.5 จัดตั้งระเบียบข้อบังคับที่จะนำมาใช้เพื่อลดอุบัติเหตุ อย่างเคร่งครัด และมอบหมายให้หัวหน้างานเป็นผู้รับผิดชอบ ตรวจสอบดูแลการทำงาน 3.6 ห้ามมิให้บุคคลภายนอกที่มีได้หน้าที่เกี่ยวข้องเข้ามาในรัศมี การทำงานของเครื่องจักรกลต่างๆ 3.7 ปฏิบัติตามวิธีการให้ความคุ้มครองแก่คนงาน และ ความปลอดภัยแก่บุคคลภายนอก ตามกฎกระทรวง ฉบับที่ 9 (พ.ศ. 2513) และกฎกระทรวงฉบับที่ 50 (พ.ศ. 2525) ออกตามความในมาตราที่ 17 แห่ง พระราชบัญญัติแร่ พ.ศ. 2510 ส่วนที่เกี่ยวข้องกับ การทำเหมืองอย่างเคร่งครัด	- ภายในพื้นที่โครงการ - ภายในพื้นที่โครงการ - ภายในพื้นที่โครงการ	- มีมาตรการและกฎระเบียบในการทำงาน และกำหนดให้พนักงานปฏิบัติตาม เพื่อความปลอดภัยในการทำงาน - มีการควบคุมมิให้บุคคลภายนอก หรือผู้ไม่มีส่วนเกี่ยวข้องเข้าไปในพื้นที่ โครงการ - โครงการปฏิบัติตามวิธีการให้ความ คุ้มครองแก่คนงานและความปลอดภัย แก่บุคคลภายนอกตามมาตรการกำหนด	- - -	- รูปที่ 21 กฎระเบียบ ความปลอดภัยการขึ้นไ บนเหมืองหินปูน - รูปที่ 22 เจ้าหน้าที่รักษา ความปลอดภัย (รปภ.) -
