บทที่ 2

การปฏิบัติตามมาตรการป้องกันและแก้ไขผลกระทบสิ่งแวดล้อม

โครงการพหล 67 คอนโดมิเนียม ตั้งอยู่ที่ โครงการพหล 67 คอนโดมิเนียม ตั้งอยู่เลขที่ 71 ซอยสุขุมวิท 67 แขวงพระโขนงเหนือ เขตวัฒนา กรุงเทพมหานคร เป็นอาคารพักอาศัย มีขนาดพื้นที่ 1-2-0 ไร่ ประกอบด้วย อาคารชุด 9 ชั้น กับ สูง 22.97 เมตร โดยโครงการได้จัดทำรายงานการประเมินผลกระทบสิ่งแวดล้อม และได้ผ่านการพิจารณาเห็นชอบรายงานฯ เมื่อวันที่ 9 สิงหาคม 2547 ตามหนังสือจากสำนักงานนโยบายและแผนทรัพยากรธรรมชาติและสิ่งแวดล้อม เลขที่ ทส.1009/8774 โดยหนังสือเห็นชอบได้กำหนด มาตรการป้องกันและแก้ไขผลกระทบสิ่งแวดล้อมและมาตรการติดตามตรวจสอบผลกระทบสิ่งแวดล้อมเพื่อ เป็นแนวทางให้โครงการปฏิบัติ รวมไปถึงเสนอรายงานผลการปฏิบัติตามมาตรการฯ ต่อหน่วยงานอนุญาต และ หน่วยงานที่เกี่ยวข้อง รวมทั้งสำนักงานนโยบายและแผนทรัพยากรธรรมชาติและสิ่งแวดล้อม (สน.) ทุก 6 เดือน

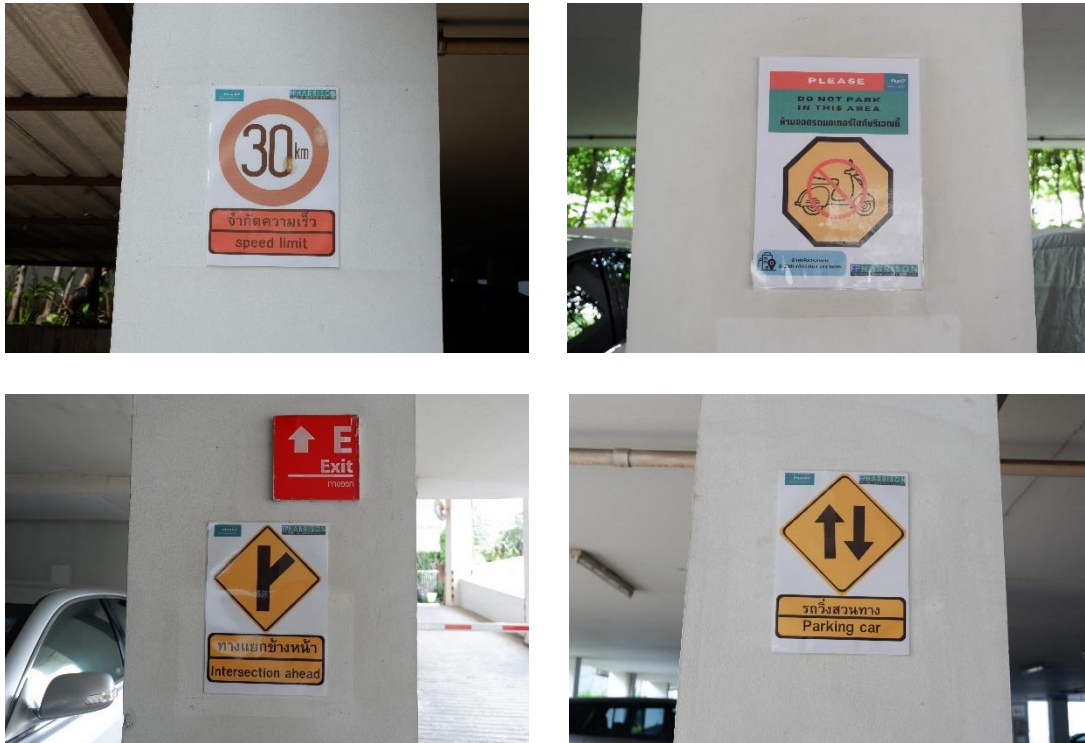
ภาพที่ 2-1 ป้ายเตือนต่างๆภายในบริเวณลานจอดรถยนต์

1. ทรัพยากรสิ่งแวดล้อมทางกายภาพ				
1.1 สภาพภูมิประเทศ	-	-	-	-
1.2 คุณภาพอากาศ 1.1. ฝุ่นละออง	1. ควบคุมความเร็วของรถภายในโครงการ เช่น ป้ายจำกัด ความเร็วสัญญาณ เพื่อลดความเร็วเพื่อไม่ให้เกิดการฟุ้ง กระจายของฝุ่นในนิเวศ 2. หมั่นดูแลรักษาความสะอาดบริเวณถนน โดยอาจจะฉีด ล้างถนนเป็นครั้งคราว	- โครงการได้ดำเนินการติดป้ายจำกัดความเร็ว 30 กม./ชม. ไว้ที่ลานจอดรถเรียบร้อยแล้ว แต่ไม่ได้ทำ สัญญาณ - โครงการจัดให้มีการทำความสะอาดบริเวณถนน ทุก 6 เดือน		ภาพที่ 2-1 ภาพที่ 2-2

1.3 เสียงและความสั่นสะเทือน	1. ติดตั้งป้ายห้ามติดเครื่องยนต์ทั้งไว้ในบริเวณลานจอด รถให้สามารถสังเกตได้อย่างชัดเจนและทั่วถึง 2. จัดระบบการจราจรภายในโครงการให้ชัดเจนรวมถึงการ ควบคุมการปฏิบัติตามของผู้พักอาศัย 3. จัดให้มีพื้นที่สีเขียวภายในโครงการ พื้นที่รวม 658 ตร.ม. บริเวณชั้นล่าง และชั้น 9 ของอาคาร แบ่งเป็น พื้นที่สี เขียว ชั้นล่าง 580 ตร.ม. และชั้น 9 พื้นที่ 78 ตร.ม. คิด เป็นอัตราส่วนพื้นที่สีเขียวต่อผู้พักอาศัย 1.19 ตร.ม./คน โดยต้นให้ที่นำมาปลูกได้แก่ ต้นอินทนิล ต้นพลับพลึง, ตีนเป็ด, โมกซ้อน, ไทรย้อย, ใบแหลมสูง, ลั่นทม, หมาก เหลือง, จั๋ง และตีนตุ๊กแก เป็นต้น - ควบคุมความเร็วของการใช้รถในบริเวณพื้นที่โครงการ เช่น ติดป้ายจำกัดความเร็ว และทำสัญญาณเพื่อลดความเร็ว และช่วยลดระดับเสียงที่เกิดจากการแล่นผ่านของรถยนต์ ไปด้วย	- โครงการได้ดำเนินการติดป้ายห้ามติดเครื่องยนต์ ทั้งไว้ ภายในบริเวณลานจอดรถเรียบร้อยแล้ว - โครงการจัดการระบบจราจร จัดระบบการจราจรภายใน โครงการชัดเจน - โครงการได้จัดให้มีพื้นที่สีเขียวภายในโครงการเรียบร้อยแล้ว - โครงการได้ดำเนินการติดป้ายจำกัดความเร็ว 30 กม./ ชม. ไว้ที่ลานจอดรถเรียบร้อยแล้ว แต่ไม่ได้ทำสัญญาณ		ภาพที่ 2-2 ภาพที่ 2-14 ภาพที่ 2-4 ภาพที่ 2-1

3.คุณค่าการใช้ประโยชน์ของมนุษย์				
3.8 การจราจร	4. จัดให้มีสัญญาณบริเวณจุดเข้า-ออกพื้นที่โครงการ เพื่อช่วย ชะลอความเร็วของรถป้องกันอุบัติเหตุที่อาจเกิดขึ้นได้ 5. จัดระบบการจราจรภายในโครงการให้ชัดเจน รวมถึงการ ควบคุมการปฏิบัติตามของผู้อยู่อาศัย 6. ติดป้ายห้ามติดเครื่องยนต์ทิ้งไว้บริเวณลานจอดรถ จัดทำป้ายจราจรและติดตั้งกระจกโค้งเพื่อเพิ่มความ ปลอดภัยในการเลี้ยว เข้า-ออกโครงการ	- โครงการไม่ได้จัดทำสัญญาณ เพื่อชะลอความเร็ว - จัดระบบการจราจรภายในโครงการให้ชัดเจน รวมถึงการ ควบคุมการปฏิบัติตามของผู้อยู่อาศัย - โครงการได้ติดป้ายห้ามติดเครื่องยนต์ทิ้งไว้บริเวณลานจอด รถ โครงการได้ติดตั้งป้ายจราจรและกระจกโค้งเรียบร้อยแล้ว	-	- - ภาพที่ 2-1 ภาพที่ 2-29

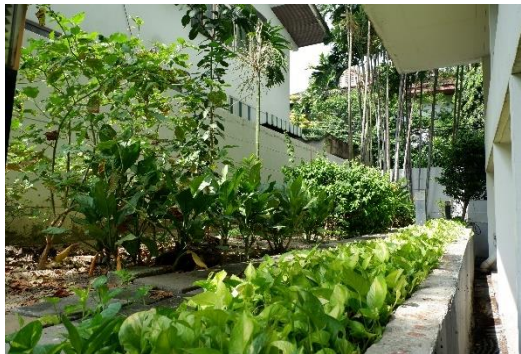
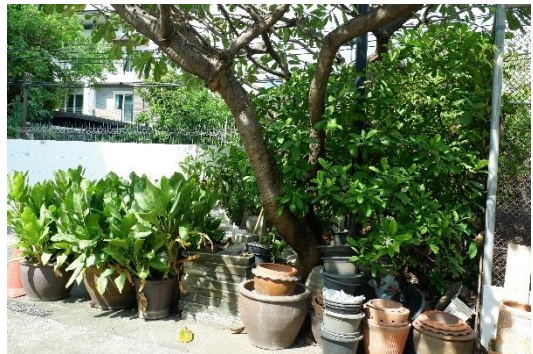
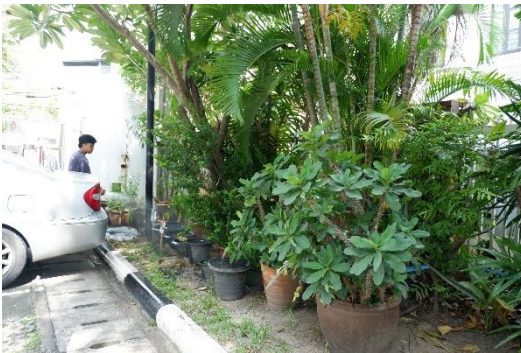
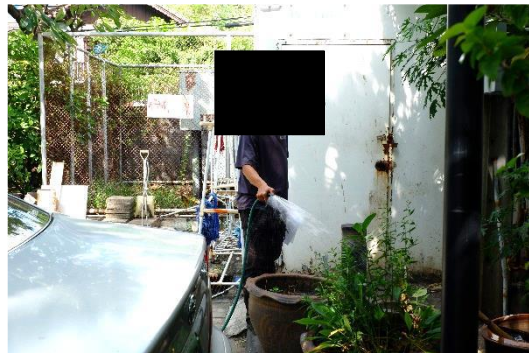
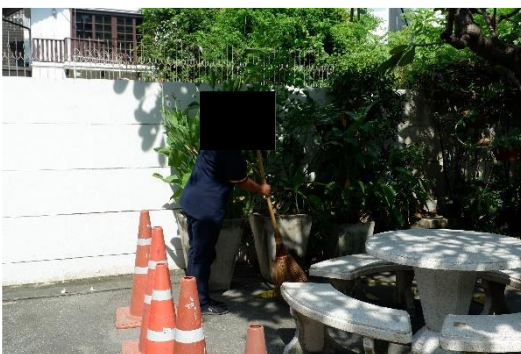
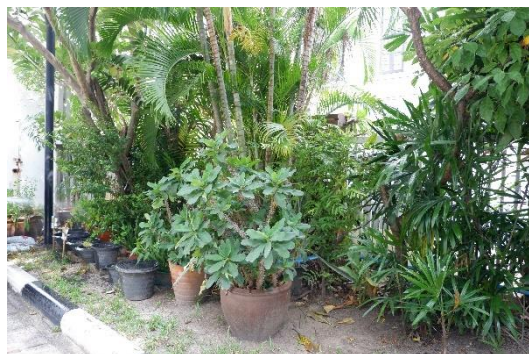
ภาพที่ 2-3 พื้นที่สีเขียวบริเวณโครงการ

3.คุณค่าการใช้ประโยชน์ของมนุษย์				
3.7 ระบบปรับอากาศ	1. ดูแลตรวจสอบอุปกรณ์ที่ใช้ระบายอากาศให้สามารถใช้งานได้ตามสมรรถนะการตรวจสอบช่องเปิดต่างๆ มิให้มีสิ่งกีดขวางกั้นการระบายอากาศ 2. จัดให้มีพื้นที่สีเขียวภายในโครงการ พื้นที่รวม 658 ตร.ม. บริเวณชั้นล่างและชั้น 9 ของอาคาร แบ่งเป็น พื้นที่สีเขียวชั้นล่าง 582 ตร.ม.และชั้น 9พื้นที่ 78 ตร.ม. คิดเป็นอัตราส่วนพื้นที่สีเขียวต่อผู้พักอาศัย 1.19 ตร.ม./คน โดยต้นให้ที่นำมาปลูก ได้แก่ ต้นอินทนิล. ต้นพลับพลึง,ตีนเป็ด, โมกซ้อน, ไทรย้อย, ใบแหลมสูง, ลั่นทม, หมากเหลือง, จั๋ง และตีนตุ๊กแก เป็นต้น	- โครงการทำการตรวจสอบช่องระบายอากาศ เช่น หน้าต่าง ประตู ไม่ให้มีวัตถุหรือสิ่งกีดขวางเป็นประจำ - โครงการจัดให้มีพื้นที่สีเขียวภายในโครงการ พื้นที่รวม 658 ตร.ม. บริเวณชั้นล่างและชั้น 9 ของอาคาร แบ่งเป็นพื้นที่สีเขียวชั้นล่าง 582 ตร.ม.และชั้น 9พื้นที่ 78 ตร.ม.คิดเป็นอัตราส่วนพื้นที่สีเขียวต่อผู้พักอาศัย 1.19 ตร.ม./คน โดยต้นให้ที่นำมาปลูก ได้แก่ ต้นอินทนิล. ต้นพลับพลึง,ตีนเป็ด, โมกซ้อน, ไทรย้อย, ใบแหลมสูง,ลั่นทม, หมากเหลือง, จั๋ง และตีนตุ๊กแก เป็นต้น	-	ภาพที่ 2-17 ภาพที่ 2-3 ภาพที่ 2-15

3.9 การใช้ที่ดิน	-	-	-	-
4.คุณค่าต่อคุณภาพชีวิต				
4.1 สภาพเศรษฐกิจและสังคม	-	-	-	-
4.2 สาธารณะสุข	-	-	-	-
4.3 สุขทรียภาพและทัศนียภาพ	1. จัดให้มีพื้นที่สีเขียวภายในโครงการ พื้นที่รวม 655 ตร.ม. บริเวณชั้นล่างและชั้น 9 ของอาคาร แบ่งเป็น พื้นที่สีเขียว ชั้นล่าง 552 ตร.ม.และชั้น 9พื้นที่ 75 ตร.ม. คิดเป็นอัตรา ส่วนพื้นที่สีเขียวต่อผู้พักอาศัย 1.19 ตร.ม./คน โดยต้นให้ที่ นำมาปลูก ได้แก่ ต้นอินทนิล, ต้นพลับพลึง,คีนเป็ด, โมก ซ้อน, ไทรอย, ใบแหลมสูง,ลั่นทม, หมากเหลือง, จั๋ง และ ตีนตุ๊กแก เป็นต้น	- โครงการจัดให้มีพื้นที่สีเขียวภายในโครงการ พื้นที่รวม 658 ตร.ม. บริเวณชั้นล่างและชั้น 9 ของอาคาร แบ่งเป็นพื้นที่สี เขียวชั้นล่าง 582 ตร.ม.และชั้น 9พื้นที่ 78 ตร.ม.คิดเป็น อัตราส่วนพื้นที่สีเขียวต่อผู้พักอาศัย 1.19 ตร.ม/คน โดยต้นให้ ที่นำมาปลูก ได้แก่ ต้นอินทนิล ต้นพลับพลึง,ตีนเป็ด, โมกซ้อน, ไทรย้อย, ใบแหลมสูง,ลั่นทม, หมากเหลือง, จั๋ง และตีนตุ๊กแก เป็นต้น	-	ภาพที่ 2-3 ภาพที่ 2-15

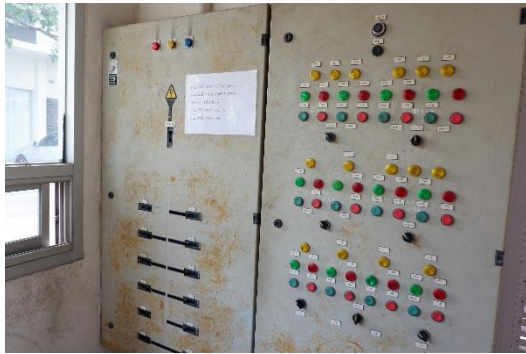
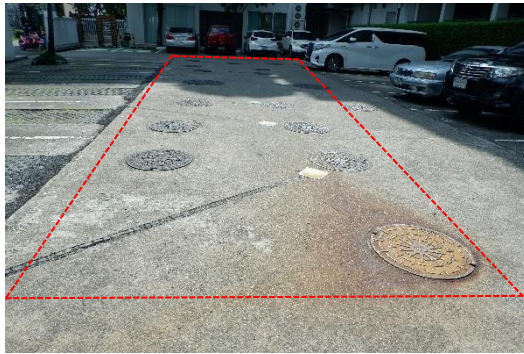
ภาพที่ 2-4 ระบบบำบัดน้ำเสีย

1. ทรัพยากรสิ่งแวดล้อมทางกายภาพ (ต่อ)				
1.4 คุณภาพน้ำ	<p>1. โครงการจะใช้ระบบบำบัดน้ำเสียชนิดตะกอนเร่ง แบบยัด การเติมอากาศซึ่งออกแบบให้รองรับน้ำเสียได้ 100 ลบ.ม./วัน โดยระบบบำบัดน้ำเสียจะมีประสิทธิภาพในการบำบัดน้ำเสีย เสียจนได้น้ำทิ้ง อาคารประเภท ข และน้ำทิ้งที่ออกจาก โครงการจะมีค่า 600 ในน้ำทิ้งไม่เกิน 20 มก./ล.</p> <p>2. จัดให้มีเจ้าหน้าที่ดูแลรักษาและควบคุมระบบบำบัดน้ำเสีย ของโครงการให้สามารถทำงานได้ต่อเนื่องและมี ประสิทธิภาพ</p> <p>3. จัดให้มีการสูบน้ำกากตะกอนออกจากระบบบำบัดน้ำเสียไป กำจัดทุกเดือนเพื่อรักษาประสิทธิภาพการทำงานของระบบ</p> <p>4. จัดให้มีการดักไขมันออกจากบ่อดักไขมันเป็นประจำทุก สัปดาห์</p>	<p>- โครงการทำการตรวจสอบคุณภาพน้ำทิ้งก่อน และหลังออก จากระบบบำบัดน้ำเสียโดยในช่วง 3 เดือนแรกให้ตรวจสอบทุก เดือน หลังจากนั้นให้ตรวจสอบทุก 4 เดือนตลอดระยะเวลาเปิด ดำเนินการ ซึ่งดัชนีที่ตรวจวัดได้แก่ pH, BOD, SS, Oil&Grease, Fecal Coliform Bacteria โดยเก็บตัวอย่างคือ บ่อบำบัดน้ำเสียและบ่อน้ำใสจัดให้มีเจ้าหน้าที่ดูแลรักษาและ ควบคุมระบบบำบัดน้ำเสียของโครงการ</p> <p>- โครงการจัดให้มีเจ้าหน้าที่ที่มีความรู้ความชำนาญดูแลรักษา และควบคุมระบบบำบัดน้ำเสียของโครงการให้ทำการอย่าง ต่อเนื่อง มีประสิทธิภาพ</p> <p>- โครงการให้ดำเนินการสูบน้ำกากตะกอนออกจากระบบบำบัดน้ำเสีย เพื่อรักษาประสิทธิภาพการทำงานของระบบ</p> <p>- โครงการดำเนินการดักไขมันออกจากบ่อดักไขมันทุกสัปดาห์ และมีการยกบ่อบำบัดน้ำเสียเป็นประจำปี</p>	-	ภาคผนวก ค ภาพที่ 2-4

2. ทรัพยากรสิ่งแวดล้อมทางนิเวศวิทยา				
2.1 นิเวศวิทยาทางบก	- ดำเนินการตามมาตรการป้องกันผลกระทบสิ่งแวดล้อมในด้านคุณภาพ อากาศ, เสียง, ความสั่นสะเทือน และคุณภาพน้ำอย่างเคร่งครัด	- โครงการจัดให้มีเจ้าหน้าที่ที่มีความรู้ความชำนาญดูแลรักษาและควบคุมระบบบำบัดน้ำเสียของโครงการให้ทำการอย่างต่อเนื่อง มีประสิทธิภาพ	-	ภาพที่ 2-4 และ ภาพที่ 2-5

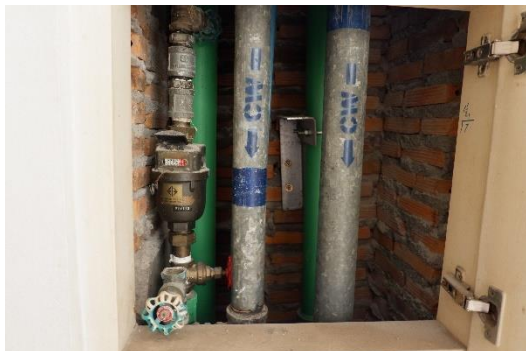
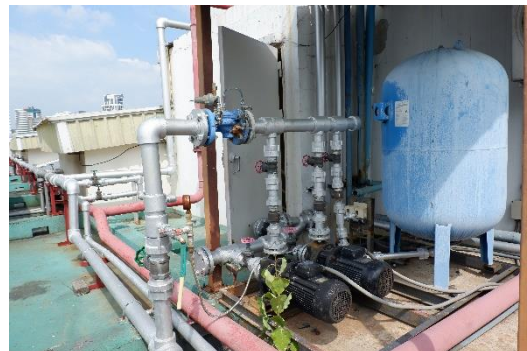
ภาพที่ 2-5 ช่องชาร์ปน้ำประปาและระบบน้ำใช้ภายในโครงการ

2.2 นิเวศวิทยาทางน้ำ	- ดูแลระบบบำบัดน้ำเสียรวมของโครงการให้ทำงานได้อย่างมีประสิทธิภาพ	- โครงการจัดให้มีเจ้าหน้าที่ดูแลระบบบำบัดน้ำเสียรวมของโครงการให้ทำงานได้อย่างมีประสิทธิภาพ	-	ภาพที่ 2-5

3. คุณค่าการใช้ประโยชน์ของมนุษย์				
3.1 การใช้น้ำ	- จัดให้มีเจ้าหน้าที่คอยดูแลรักษาระบบเส้นท่อประปา ให้อยู่ในสภาพดีอยู่เสมอ หากพบว่าชำรุดเสียหายให้ทำการซ่อมแซม - รณรงค์ให้ผู้อยู่อาศัยใช้น้ำประปาอย่างประหยัด	- ตรวจสอบเส้นท่อประปาและการทำงานของ เครื่องสูบน้ำ และวาล์วต่างๆ เดือนละ 1 ครั้ง - โครงการจัดทำประชาสัมพันธ์ เพื่อรณรงค์ให้ผู้อยู่อาศัยใช้น้ำประปาอย่างประหยัด	-	ภาพที่ 2-5 ภาพที่ 2-28

3.2 การบำบัดน้ำเสีย	1. โครงการจะใช้ระบบบำบัดน้ำเสียชนิดตะกอนเร่งแบบเติมอากาศ ซึ่งออกแบบให้รองรับน้ำเสียได้ 100 ลบ.ม./วัน โดยระบบบำบัดน้ำเสียจะมีประสิทธิภาพ ร้อยละ 92 สามารถบำบัดน้ำเสีย จนได้น้ำทิ้งตามมาตรฐานคุณภาพน้ำทิ้ง จากอาคารประเภท ข และน้ำทิ้งที่ออกจากโครงการจะมีค่า 600 ในน้ำทิ้งไม่เกิน 20 มก./ล. 2. จัดให้มีเจ้าหน้าที่ดูแลรักษาและควบคุมระบบบำบัดน้ำเสียรวมของโครงการให้สามารถทำงานได้อย่างต่อเนื่องและมีประสิทธิภาพอย่างสม่ำเสมอ	- จัดให้มีการตรวจสอบคุณภาพน้ำทิ้งก่อนและหลังออกจากระบบบำบัดน้ำเสียโดยในช่วง 3 เดือนแรก ให้ตรวจสอบ ทุกเดือน หลังจากนั้นให้ตรวจสอบ ทุก 4 เดือน ตลอดระยะเวลาเปิดดำเนินการ ซึ่งดัชนีที่ตรวจวัดได้แก่ pH, BOD, SS, Oil & Grease, Total Coliform โดยจุดเก็บตัวอย่าง คือ บ่อพักน้ำเสีย และบ่อน้ำใส - โครงการจัดให้มีเจ้าหน้าที่ที่มีความรู้ความชำนาญดูแลรักษาและควบคุมระบบบำบัดน้ำเสียของโครงการให้ทำการอย่างต่อเนื่องมีประสิทธิภาพโครงการไม่ได้	-	ภาคผนวก ค ภาพที่ 2-5

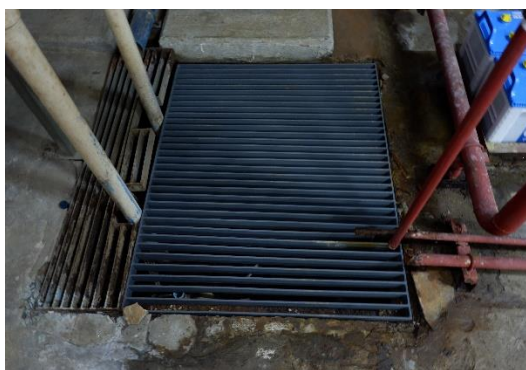
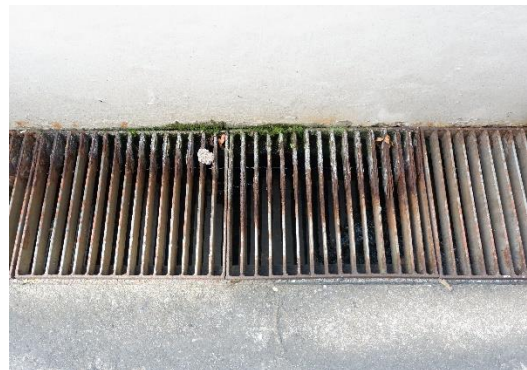
ภาพที่ 2-6 รางระบายน้ำและการป้องกันน้ำท่วมภายในโครงการ

3.3 การระบายน้ำ	<p>1. โครงการได้มีมาตรการจัดเตรียมบ่อหน่วงน้ำจำนวน 1 บ่อกว้าง 4 เมตร ยาว 4.1 เมตร ความลึกประสิทธิภาพ 2.38 เมตร มีความจุประมาณ 39 ลูกบาศก์เมตร ฝังอยู่ใต้ดินบริเวณลานจอดรถภายนอกอาคารด้านทิศเหนือ โดยการระบายน้ำจากบ่อหน่วงน้ำเมื่อฝนตก น้ำจะถูกจำกัดการระบายด้วยเครื่องสูบน้ำซึ่งได้ติดตั้งไว้จำนวน 2 เครื่อง (สำรอง 1 เครื่องใช้งานจริง 1 เครื่อง) อัตราการสูบเครื่องละ 1.25 ลูกบาศก์เมตร/นาที่ (0.0021 ลูกบาศก์เมตร/วินาที) โดยอัตราการระบายออกจากพื้นที่โครงการ จะต้องไม่เกินอัตราการระบายน้ำสูงสุดก่อนการพัฒนาโครงการซึ่งมีค่าเท่ากับ 0.022 ลูกบาศก์เมตร วินาที</p>	- โครงการก่อสร้างตามแบบ	-	ภาพที่ 2-6

3.คุณค่าการใช้ประโยชน์ของมนุษย์				
3.3 การระบายน้ำ	2. หมั่นตรวจสอบดูแลบ่อพักของระบบระบายน้ำ เพื่อป้องกันมิให้มีการสะสมของตะกอนดินในบ่อพัก ที่เป็นสาเหตุให้เกิดการอุดตันซึ่งเป็นอุปสรรคในการระบายน้ำ	-โครงการหมั่นตรวจสอบดูแลระบบบ่อพักของระบบระบายน้ำ เพื่อป้องกันมิให้มีการสะสมของตะกอนดินในบ่อพักที่เป็นสาเหตุให้เกิดการอุดตันซึ่งเป็นอุปสรรคในการระบายน้ำ	-	ภาพที่ 2-6

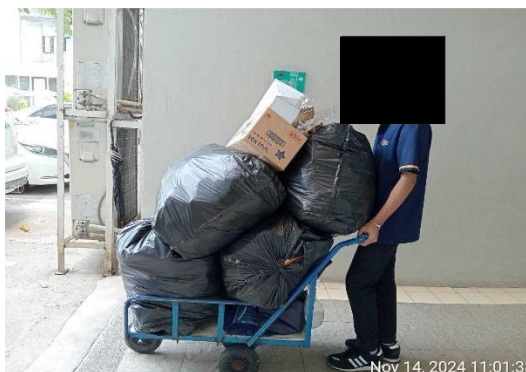
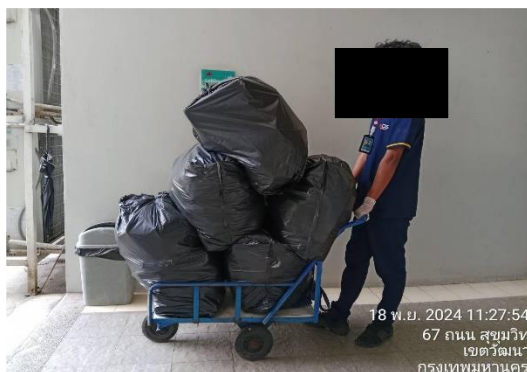
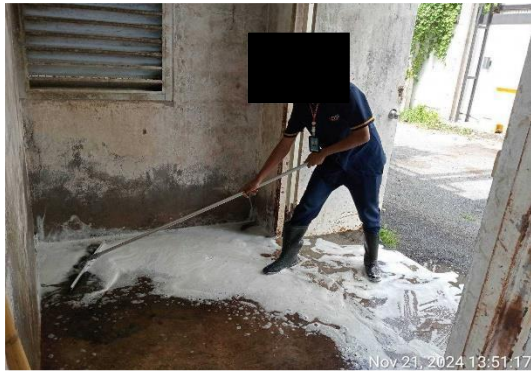
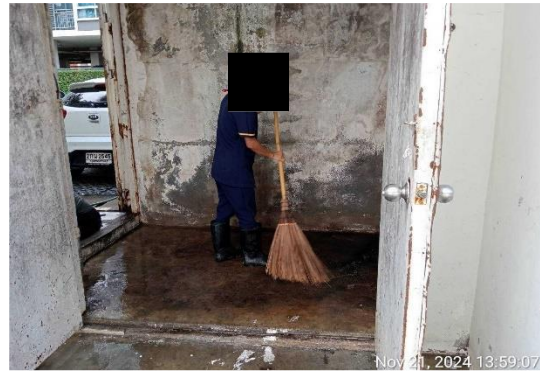
ภาพที่ 2-7 เจ้าหน้าที่ทำความสะอาดห้องพัสดุ

3.4 การจัดการมูลฝอย	1. จัดให้มีห้องพักมูลฝอยซึ่งตั้งอยู่บริเวณบันไดตั้งแต่ ชั้น 3 ถึง ชั้น 9 โดยภายในจะตั้งถังขยะขนาด 100 ลิตร จำนวน 3 ถัง และจะจัดให้มีพนักงานทำความสะอาดมาจัดเก็บมูลฝอยภายในห้องพักขยะแต่ละชั้น และนำไปไว้ยังห้องพักมูลฝอยรวมขนาดกว้าง 2 ม. ยาว 2 ม.ความจุ 6 ลบ.ม. ซึ่งตั้งอยู่บริเวณด้านล่างใกล้ลานจอดรถ และรื้อให้ สำนักงานเขตวัฒนามารับไปกำจัดต่อไป 2. จัดให้มีแม่บ้านคอยดูแลรักษาความสะอาดบริเวณต่างๆ เช่น ตามทางเดินภายในอาคาร ห้องพักมูลฝอยในแต่ละชั้น และห้องพักมูลฝอยรวมของโครงการ 3. ติดตามประสานงานการจัดเก็บขยะมูลฝอยของสำนักงานเขตวัฒนาให้มาเก็บขยะมูลฝอยจากโครงการอย่างสม่ำเสมอ โดยไม่มีการตกค้าง 4. กำหนดให้มีการล้างห้องพักมูลฝอยรวมทุกสัปดาห์ โดยน้ำที่เกิดจากการล้างห้องพักมูลฝอยจะไหลเข้าสู่ระบบบำบัดน้ำเสียรวมของโครงการ	- โครงการได้ติดตั้งมูลฝอยในห้องพักมูลฝอย ตั้งแต่ชั้น 2-9 และจัดให้พนักงานเก็บรวบรวมมูลฝอยไม่ให้ตกค้างทุกจุด และนำไปไว้ที่ห้องพัก มูลฝอยรวมและดูแลความสะอาดเป็นประจำทุกวัน -จัดให้มีแม่บ้านคอยดูแลรักษาความสะอาดบริเวณต่างๆ เช่น ตามทางเดินภายในอาคาร, ห้องพักมูลฝอยในแต่ละชั้นและห้องพักมูลฝอยรวมของโครงการ - โครงการประสานงานการจัดเก็บมูลฝอยของสำนักงานเขตวัฒนา เพื่อให้จัดเก็บมูลฝอยจากโครงการเรียบร้อย -โครงการจัดให้มีการทำความสะอาดห้องพัก มูลฝอยอย่างสม่ำเสมอ สัปดาห์ละ 1 ครั้ง	-	ภาพที่ 2-7 ภาพที่ 2-31 ภาพที่ 2-33 ภาพที่ 2-7 ภาพที่ 2-31 ภาพที่ 2-33 - ภาพที่ 2-7

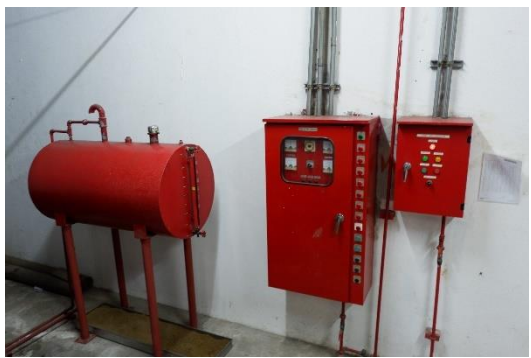
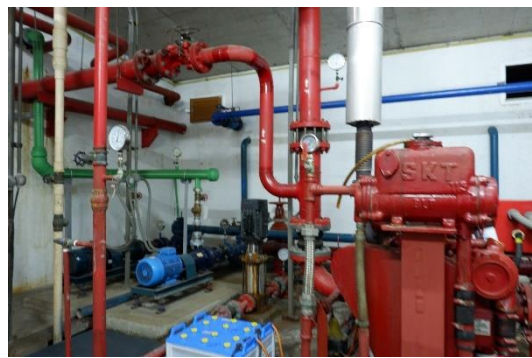
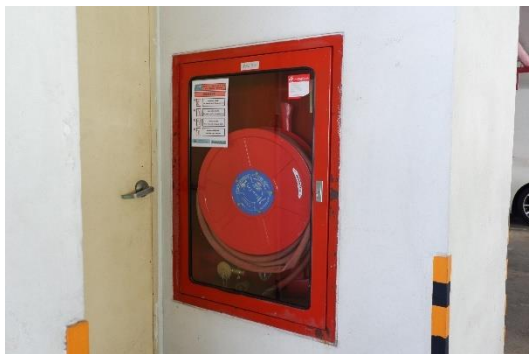
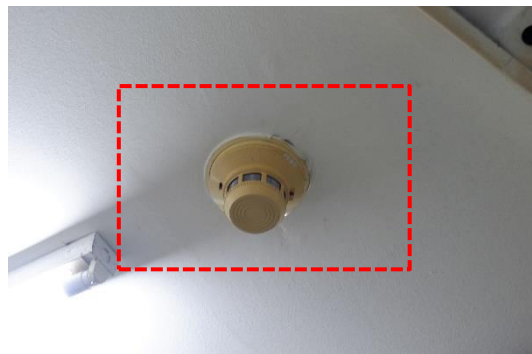
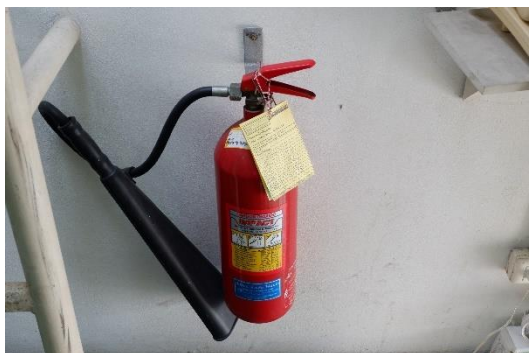
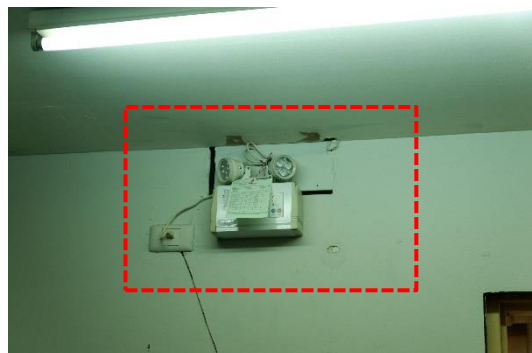
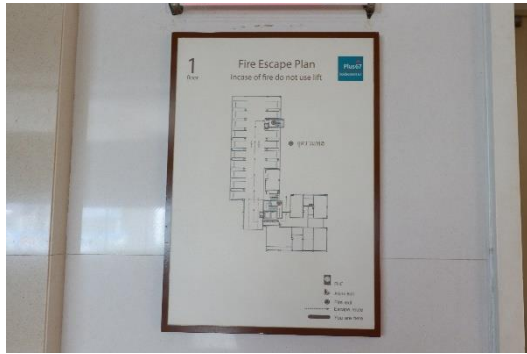
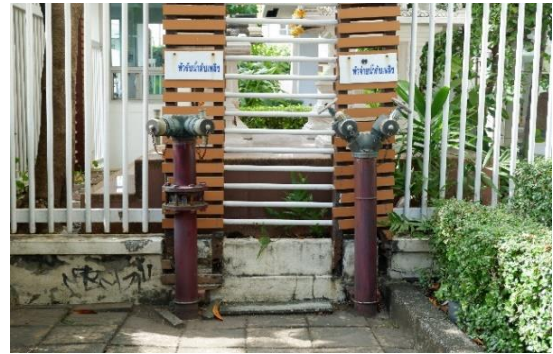
ภาพที่ 2-8 ระบบป้องกันอัคคีภัย

3.6 การป้องกันอัคคีภัย	1. จัดให้มีระบบป้องกันและเตือนอัคคีภัย โดยมีรายละเอียดดังนี้ ระบบป้องกันอัคคีภัย - ถังสำรองน้ำเพื่อการดับเพลิง 97.6 ลบ.ม. เครื่องสูบน้ำดับเพลิง อัตราการสูบ ขนาด 750 แกลลอน/ นาที จำนวน 1 เครื่อง เครื่องช่วยสูบน้ำดับเพลิงขนาด 50 แกลลอน/นาที จำนวน 1 เครื่อง - ระบบท่อเย็น ไขว่ท่อเย็นที่มีขนาดเส้นผ่านศูนย์กลาง 4 นิ้ว จำนวน 2 ท่อ - ตู้เก็บสายฉีดน้ำดับเพลิงพร้อมอุปกรณ์ (FHC) จำนวน 18 ตู้ โดย ในแต่ละชั้นมีจำนวน 2 ตู้ - ถังดับเพลิงเคมี ชนิด A-B-C ขนาด 10 ปอนด์ ซึ่งจะติดตั้งไว้ภายใน PAC ในแต่ละชั้น - บันไดหนีไฟ จะมีทั้งหมด 2 แห่ง ได้แก่ บันไดหลักที่ ออกแบบให้ใช้หนีไฟได้และบันไดหนีไฟ โดยบันไดหลักมีขนาดกว้าง 1.5 ม. และบันไดหนีไฟ มีขนาดกว้าง 0.92 ม.	- ตรวจสอบอุปกรณ์ป้องกันและเตือนอัคคีภัยให้อยู่ในสภาพพร้อมใช้งานเป็นประจำ - โครงการได้ติดตั้งเครื่องสูบน้ำดับเพลิงภายในโครงการ จำนวน 1 เครื่อง ทำงานร่วมกับเครื่องสูบน้ำรักษาแรงดันน้ำในระดับท่อให้คงที่ (Jockey pump) - โครงการได้จัดให้มีระบบท่อเย็น ท่อเย็นที่มีขนาดเส้นผ่านศูนย์กลาง 4 นิ้ว จำนวน 2 ท่อ - โครงการจัดให้มีตู้เก็บสายฉีดน้ำดับเพลิง พร้อมอุปกรณ์(Fire Hose Cabinet : FHC) - โครงการจัดให้มีถังดับเพลิง ขนาด 10 ปอนด์ ในตู้ FHC ในแต่ละชั้น ตรวจสอบเดือนละ 1 ครั้ง - โครงการมีบันไดหนีไฟ 2 แห่ง เป็นบันไดหลักที่ออกแบบให้ใช้หนีไฟได้และบันไดหนีไฟ	-	ภาพที่ 2-8 ภาพที่ 2-8 ภาพที่ 2-8 ภาพที่ 2-8 ภาพที่ 2-28

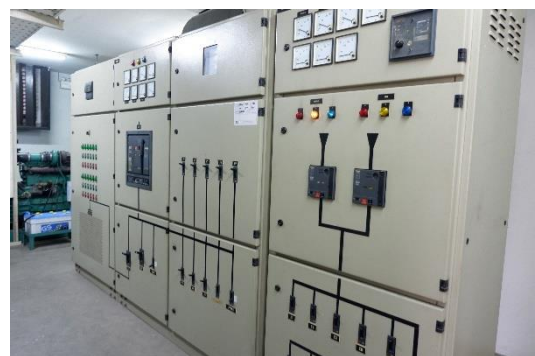
ภาพที่ 2-18 ห้อง MDB ภายในโครงการ

3.คุณค่าการใช้ประโยชน์ของมนุษย์				
3.5 การใช้ไฟฟ้า	1. จัดให้มีและติดตั้งระบบไฟฟ้าตามที่เสนอในรายละเอียดโครงการทุกประการ - ผนังห้องให้ผู้อยู่อาศัยใช้ไฟฟ้าอย่างประหยัด	- โครงการได้ติดตั้งระบบไฟฟ้าหลักและระบบไฟฟ้าสำรอง และทำการบำรุงรักษาตามรอบการบำรุงรักษาอย่างต่อเนื่อง	-	ภาพที่ 2-18 ภาพที่ 2-19 ภาพที่ 2-20

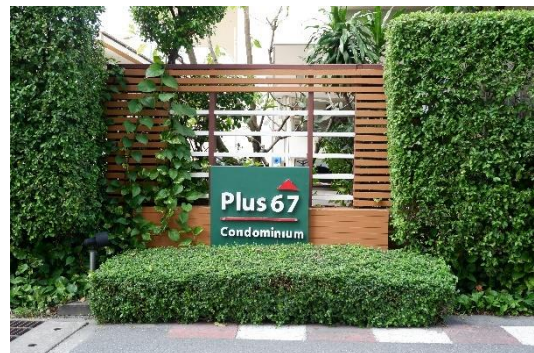
ภาพที่ 2-35 ป้ายหน้าโครงการ

3.8 การจราจร	1. ประสานงานกับเจ้าหน้าที่ตำรวจช่วยระบการจราจรรถเข้า-ออก บริเวณปากซอยสุขุมวิท 67 ให้สามารถเข้า-ออกซอยได้อย่างมีประสิทธิภาพและให้เกิดความล่าช้า และผลกระทบตอสภาพจราจรบนถนนสุขุมวิทน้อยที่สุด 2. จัดให้มีพนักงานคอยอำนวยความสะดวกบริเวณทางเข้า-ออกโครงการ ไม่ให้รถออกจากโครงการอย่างต่อเนื่อง 3. ติดตั้งป้ายชื่อโครงการ ลูกศรแสดงทิศทาง บริเวณเข้า-ออกโครงการ สามารถเห็นได้ชัดเจนและในระยะทางพอสมควรที่จะชะลอรถได้ทัน ก่อนเข้าสู่โครงการได้อย่างปลอดภัย	- โครงการได้ประสานงานกับเจ้าหน้าที่ตำรวจ เพื่อช่วยระบการจราจรบริเวณปากทางซอยสุขุมวิท 67 เรียบร้อย - โครงการได้จัดให้เจ้าหน้าที่รักษาความปลอดภัยอำนวยความสะดวกในการเข้า-ออก - โครงการได้ติดป้ายชื่อโครงการ เรียบร้อย	-	- ภาพที่ 2-12 ภาพที่ 2-35
