ภาพถ่ายผลการปฏิบัติตามมาตรการป้องกันและแก้ไขผลกระทบสิ่งแวดล้อม และมาตรการติดตามตรวจสอบคุณภาพสิ่งแวดล้อม
โครงการ โนเบิล รีเฟลกซ์ (ส่วนขยาย) (ระยะดำเนินการ)
ประจำเดือนกรกฎาคม-ธันวาคม 2567

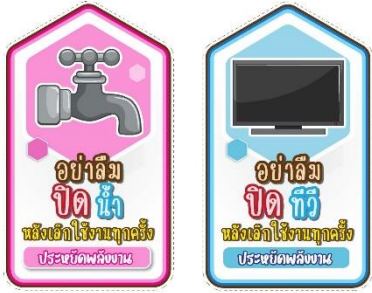
<p>รูปที่ ฎ7.9 ป้ายรณรงค์ให้มีการใช้น้ำอย่างประหยัด</p>	<p>รูปที่ ฎ7.10 ถังสำรองน้ำใต้ดิน</p>

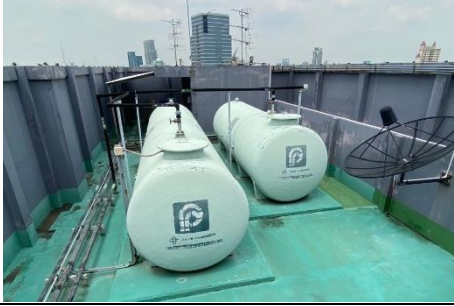
<p>รูปที่ ฎ7.11 ถังเก็บน้ำชั้นดาดฟ้า</p>	<p>รูปที่ ฎ7.12 ป้ายรณรงค์ให้ผู้อยู่อาศัยใช้ไฟฟ้าอย่างประหยัด</p>

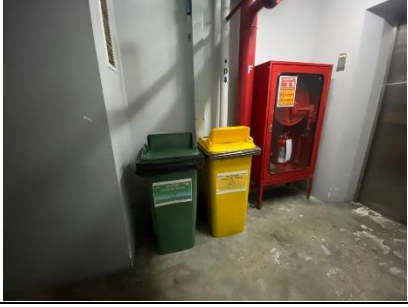
<p>รูปที่ ฎ7.13 ป้ายประชาสัมพันธ์ให้ผู้พักอาศัยควรปรับระดับอุณหภูมิภายในห้องให้พอเหมาะประมาณ 25-26 องศาเซลเซียส</p>	<p>รูปที่ ฎ7.14 ถังขยะบริเวณหน้าลิฟท์ของแต่ละชั้น</p>

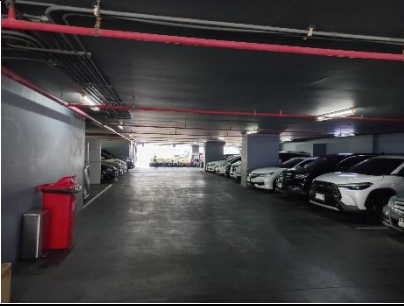
<p>รูปที่ ฎ7.15 ขยะอันตรายโครงการจัดให้อยู่บริเวณลาดจอดรถชั้น 1</p>

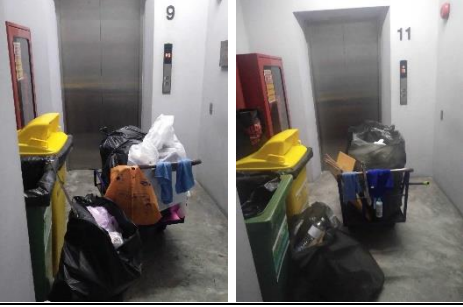
<p>รูปที่ ฎ7.16 การเก็บขน-คัดแยกขยะจากถังขยะในแต่ละชั้น</p>	<p>รูปที่ ฎ7.17 ห้องพักขยะรวม</p>

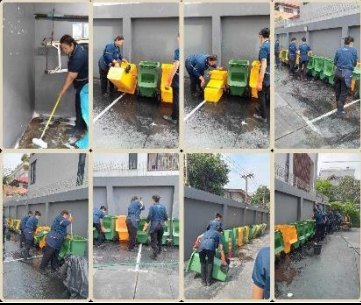
<p>รูปที่ ฎ7.18 พนักงานทำความสะอาดที่พัคหะรวม</p>	<p>รูปที่ ฎ7.19 พื้นที่แสดงจอตรกเก้บคหหะ บริเวณหน้าห้องพัคหะ</p>

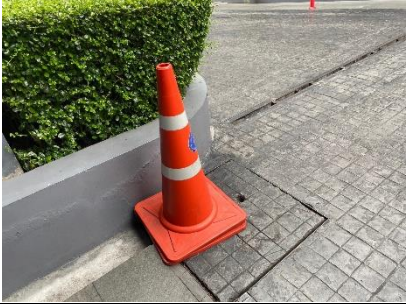
<p>รูปที่ ฎ7.20 กรวยจจร บริเวณห้องพัคหะ สำหรับใช้กั้พื้นที่ในการ ทำงานของเจ้าหน้าที</p>	<p>รูปที่ ฎ7.21 มิเตอร์ไฟฟ้า</p>

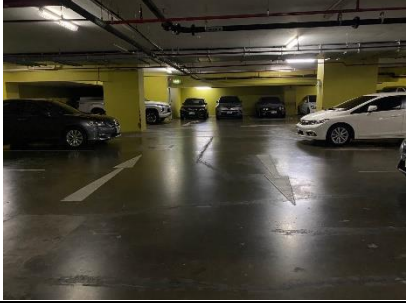
<p>รูปที่ ฎ7.22 เครื่องหมายจจรที่ถนน และที่ลานจอตรก</p>

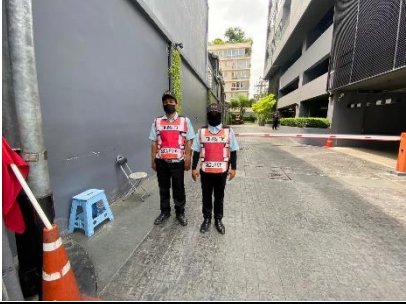
<p>รูปที่ ฎ7.23 เจ้าหน้าทีรักษาความปลอดภัย</p>	<p>รูปที่ ฎ7.24 ที่จอตรกของโครงการ</p>

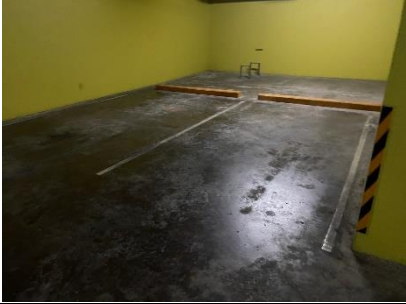
<p>รูปที่ ฎ7.25 การแบ่งเส้นช่องจจร</p>	<p>รูปที่ ฎ7.26 สติเกอร์ติดรถผู้พัคอาศัยของโครงการ</p>

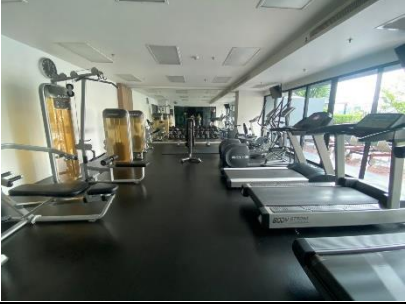
รูปที่ ฃ7.31 ห้องออกกำลังกาย

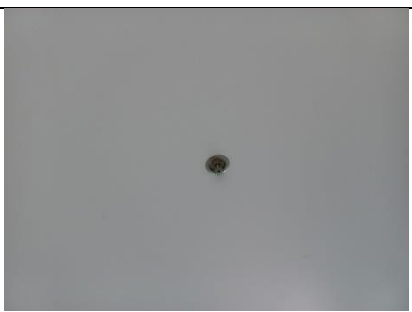
รูปที่ ผ7.40 อุปกรณ์ดับเพลิงอัตโนมัติ (Sprinkler) บริเวณในห้องพักทางเดินสำนักงาน และลานจอดรถยนต์

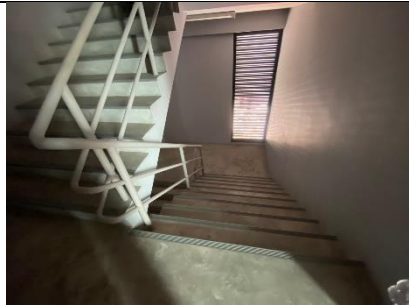
รูปที่ ผ7.41 บันไดหนีไฟ

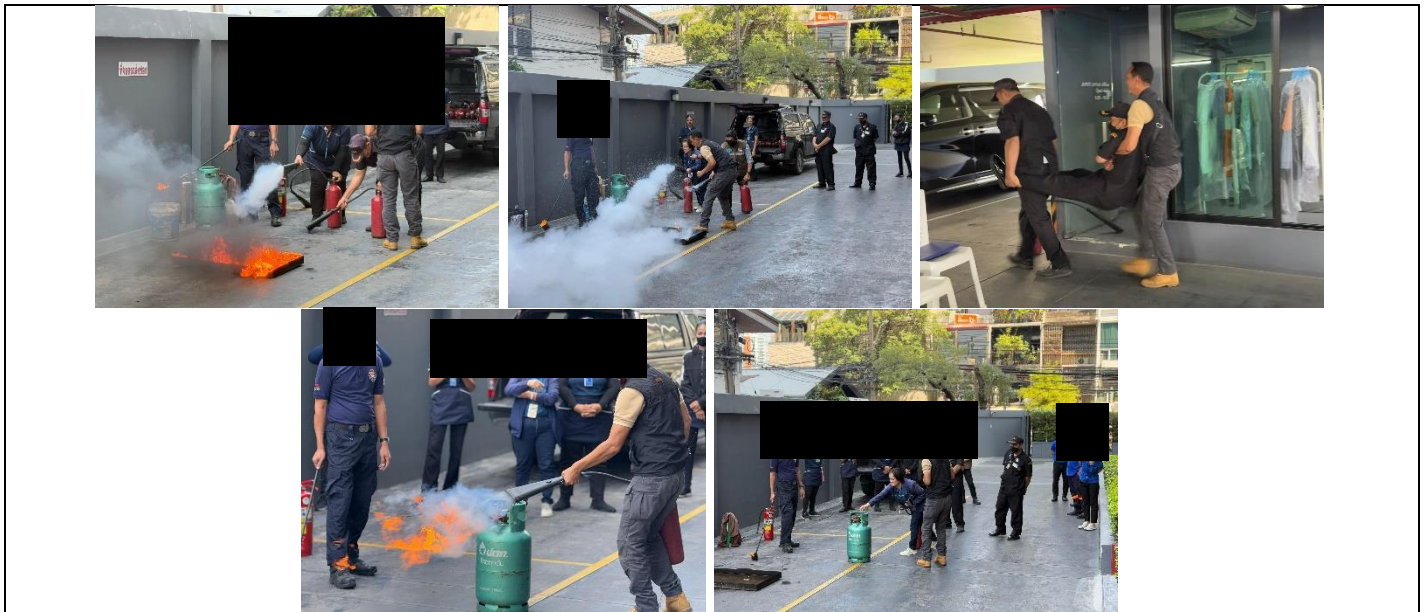
รูปที่ ฎ7.48 การจัดอบรมฝึกซ้อมการอพยพหนีไฟ และการดับเพลิง เดือนธันวาคม 2567

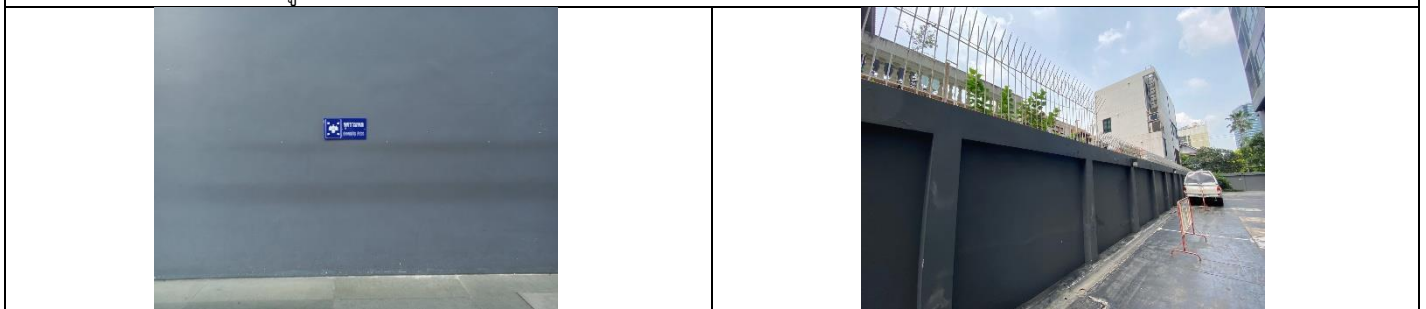
รูปที่ ฎ7.49 จดรวมพล

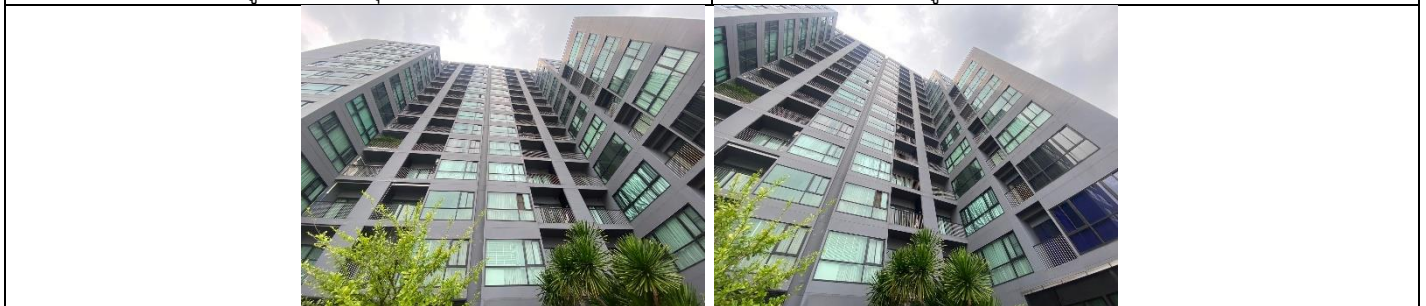
รูปที่ ฎ7.51 อาคารของโครงการ
