ภาพถ่ายผลการปฏิบัติตามมาตรการป้องกันและแก้ไขผลกระทบสิ่งแวดล้อม และมาตรการติดตามตรวจสอบคุณภาพสิ่งแวดล้อม
โครงการ เดอะ โกลด์ สุธุมวิท 71 (ระยะดำเนินการ)
ประจำเดือนกรกฎาคม-ธันวาคม 2567

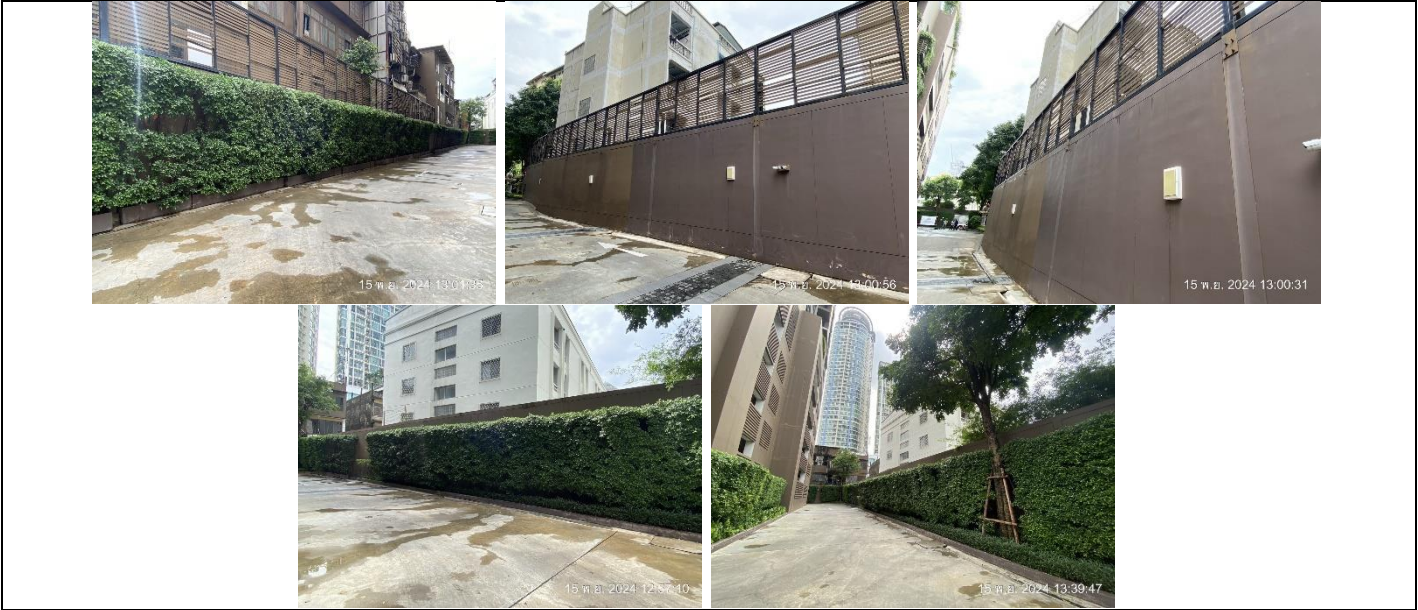
รูปที่ ผ7.1 ร้วโดยรอบพื้นที่โครงการ

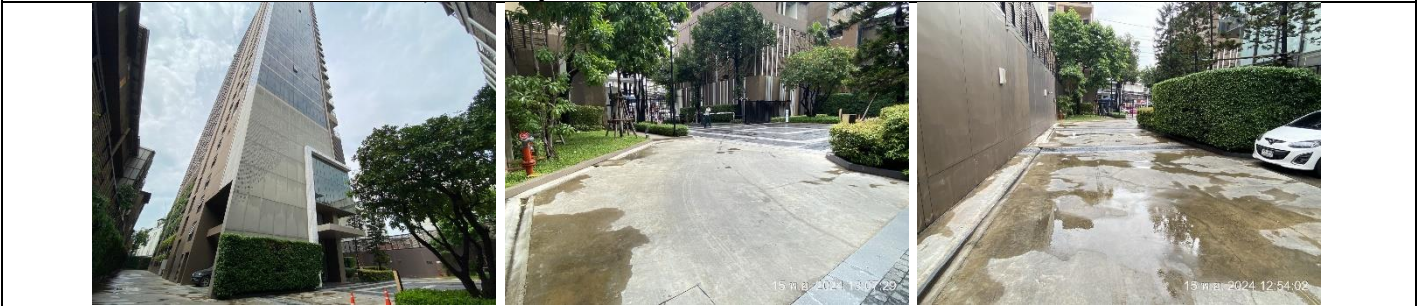
รูปที่ ผ7.2 พื้นที่โครงการโดยรอบ

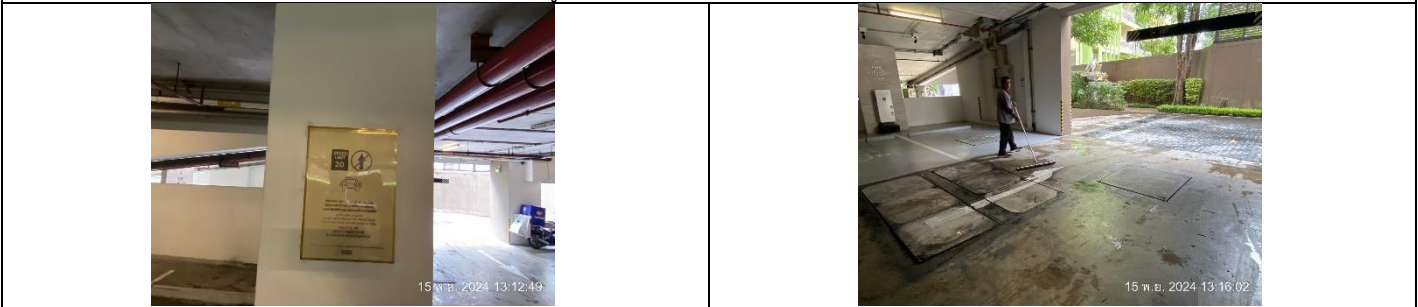
รูปที่ ผ7.3 ป้ายจำกัดความเร็ว

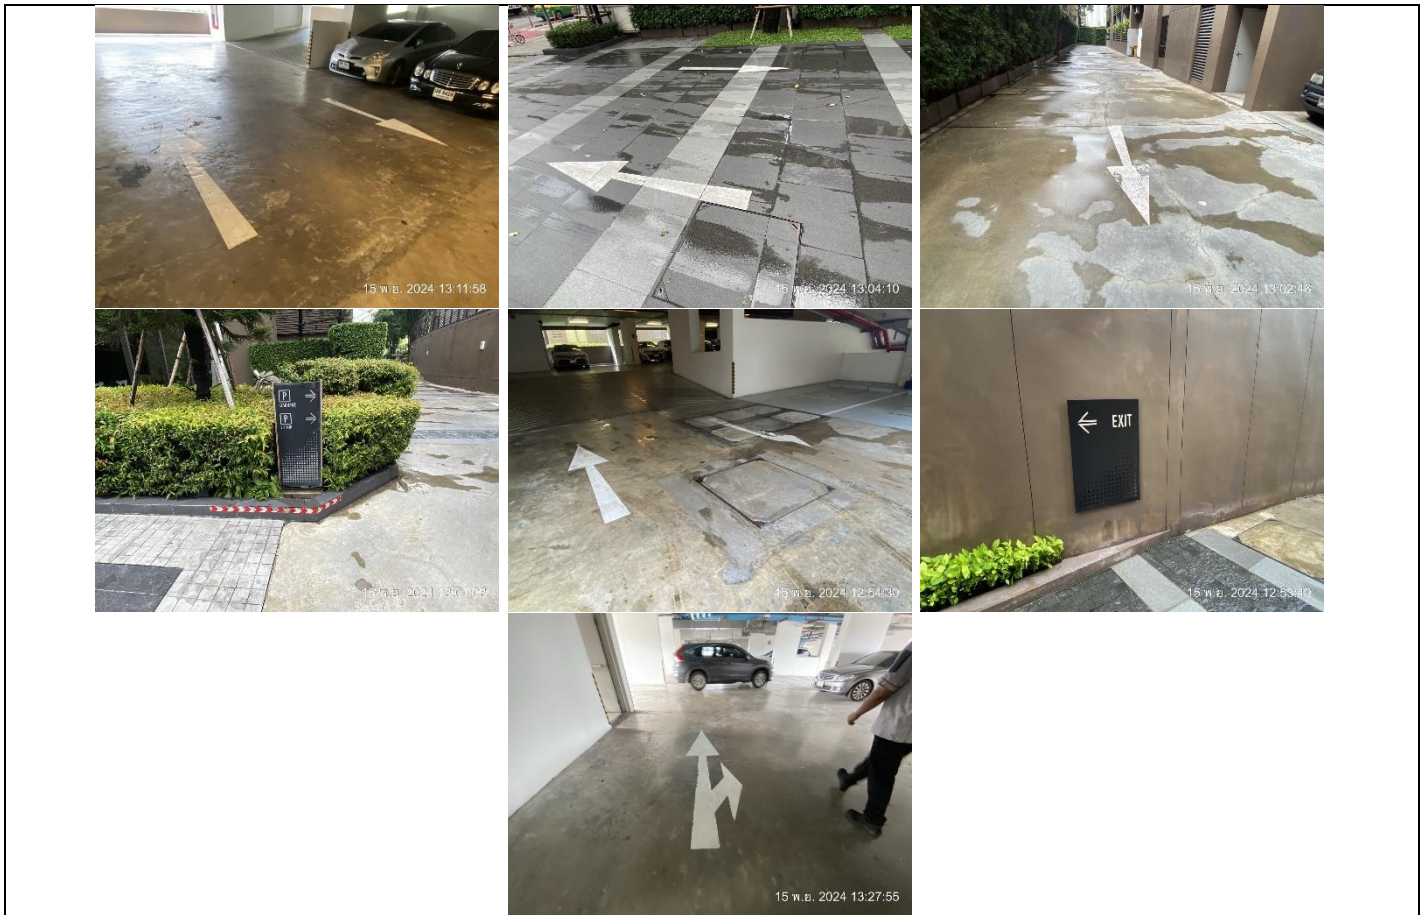
รูปที่ ผ7.8 ป้ายและสัญลักษณ์การจราจร

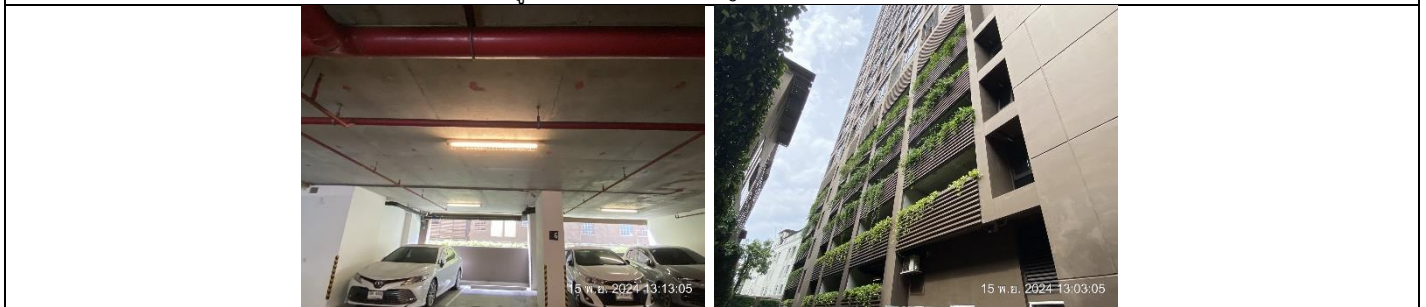
รูปที่ ผ7.9 ต้นไม้บริเวณชั้นจอดรถแต่ละชั้น

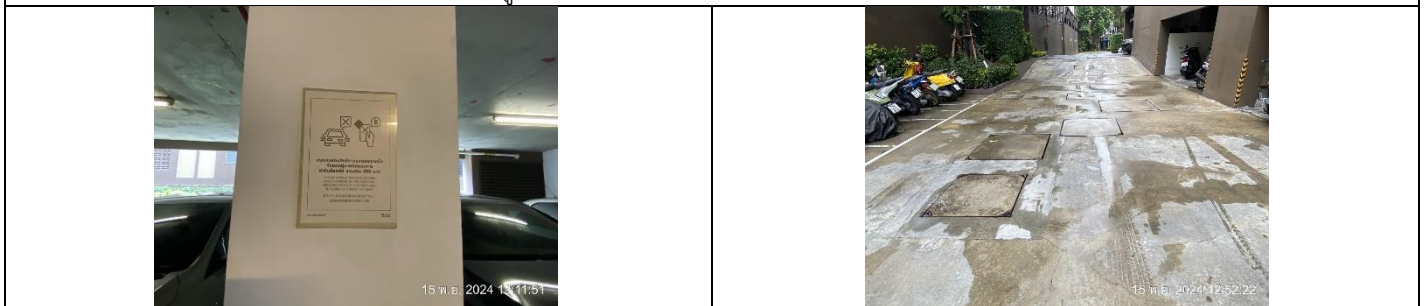
รูปที่ ผ7.10 ป้ายห้ามแรงเครื่องยนต์ไว้บริเวณที่จอดรถ
และทางวิ่งภายในโครงการ

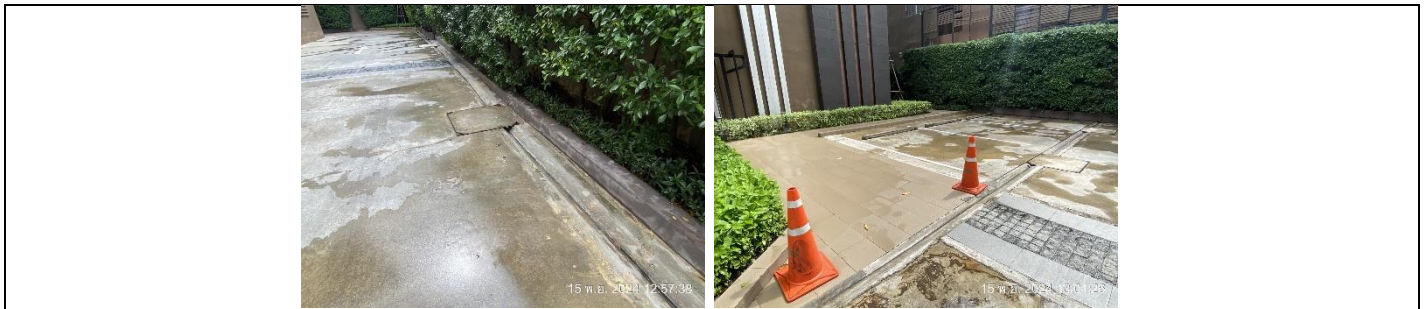
รูปที่ ผ7.21 ท่อระบายน้ำรอบโครงการ

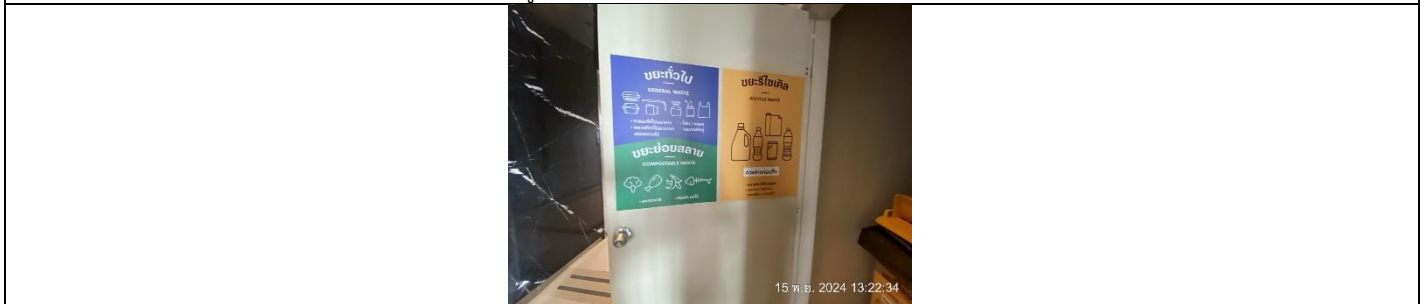
รูปที่ ผ7.22 ป้ายประชาสัมพันธ์ให้คัดแยกมูลฝอย

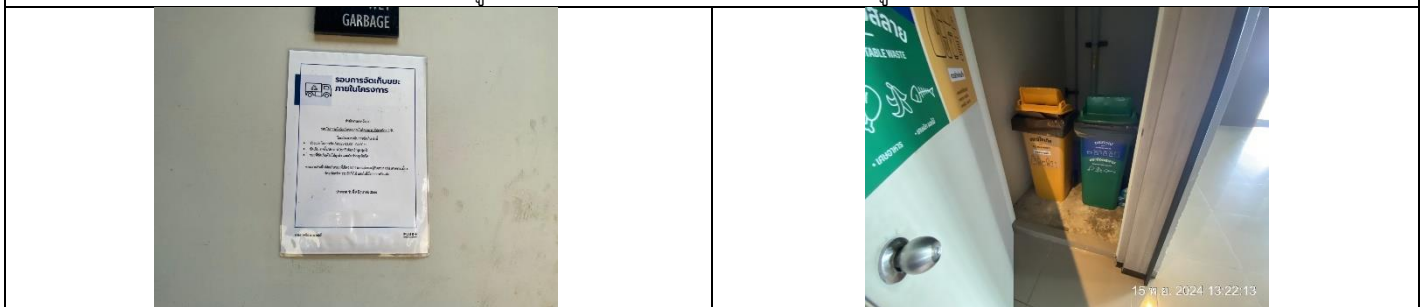
รูปที่ ผ7.23 ป้ายระบุระยะเวลาที่สำนักงานเขตมาจัดเก็บมูลฝอย

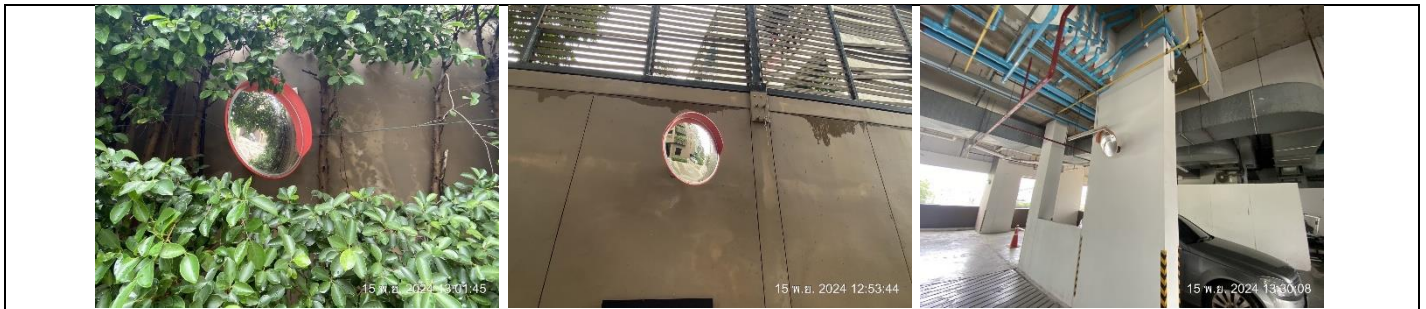
รูปที่ ผ7.53 กระชกนูน

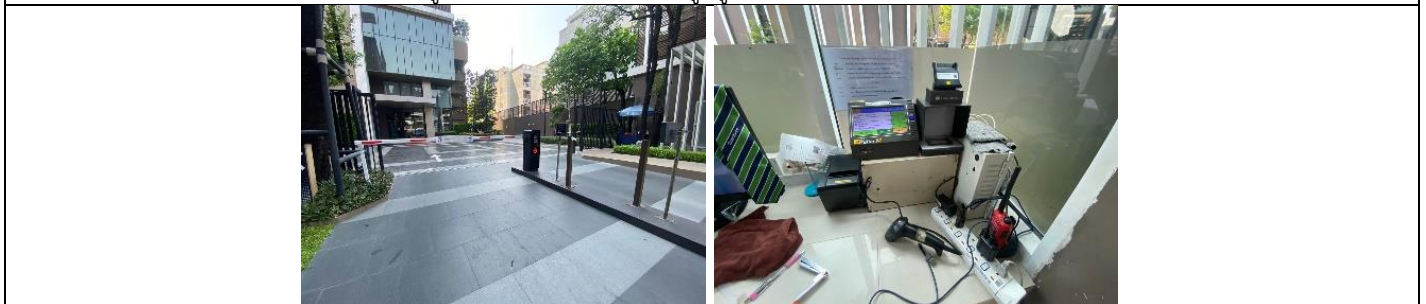
รูปที่ ผ7.57 เครื่องตรวจนับปริมาณจราจรเข้า-ออกที่จอดรถ
แสดงบริเวณปัอมยาม

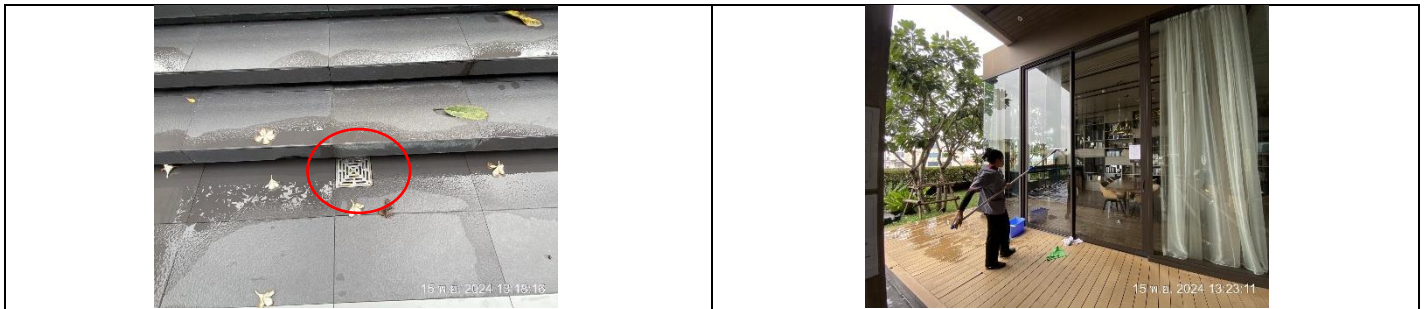
รูปที่ ผ7.60 ตะแกรงครอบตามรูท่อระบายน้ำ

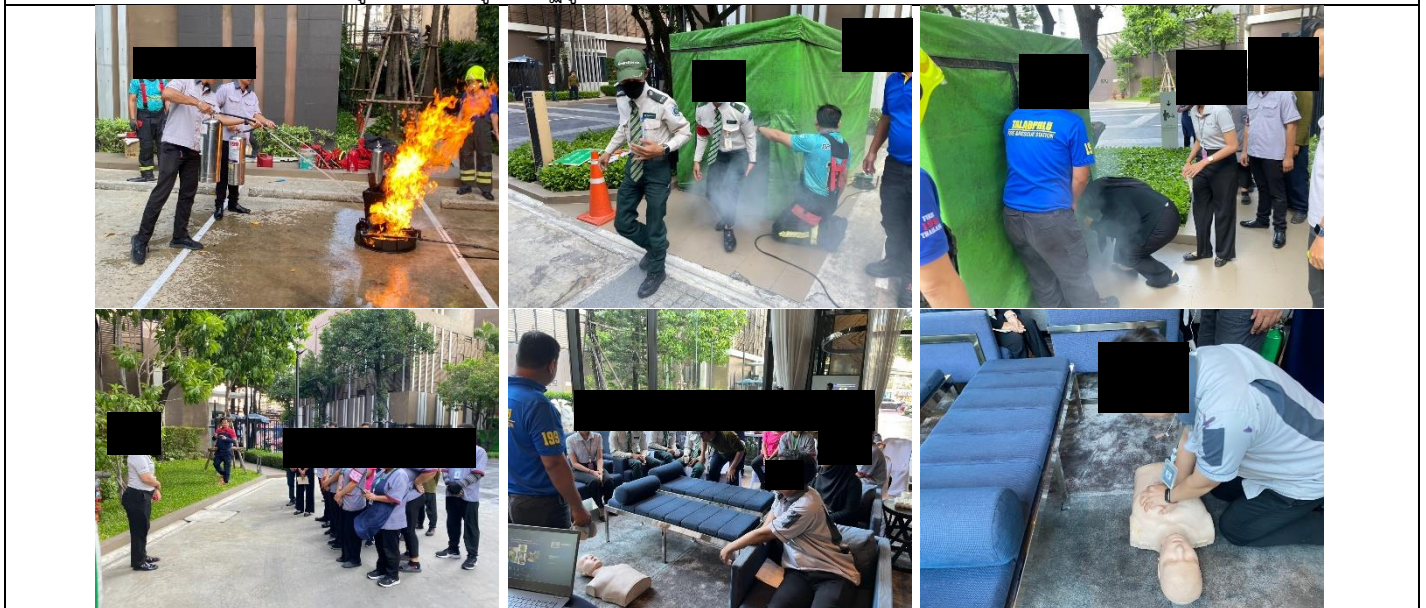
รูปที่ ผ7.63 การซ้อมอพยพคนกรณีเพลิงไหม้ เมื่อเดือนพฤศจิกายน 2567

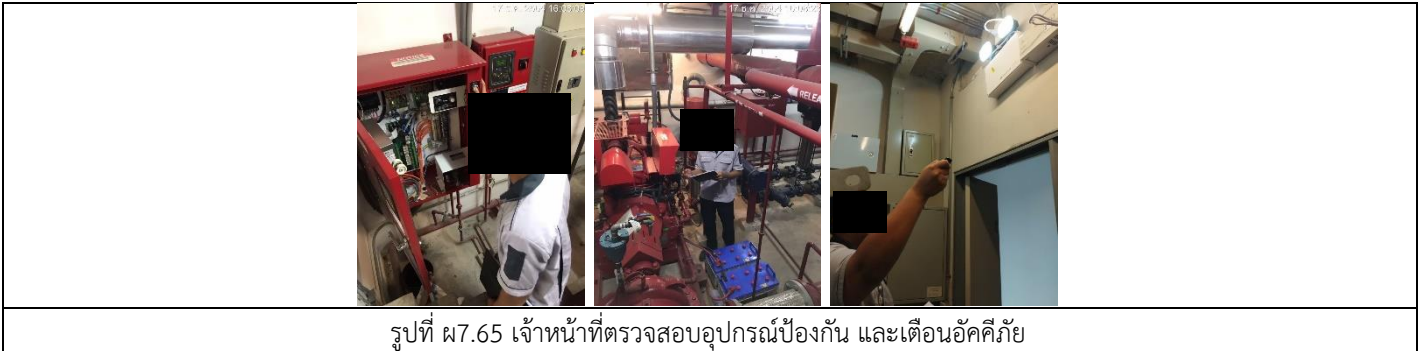
รูปที่ ๗7.65 เจ้าหน้าที่ตรวจสอบอุปกรณ์ป้องกัน และเตือนอัคคีภัย
