รายงานผลการปฏิบัติตามมาตรการป้องกันและแก้ไขผลกระทบสิ่งแวดล้อม  
และมาตรการติดตามตรวจสอบคุณภาพสิ่งแวดล้อม  
(เดือนกรกฎาคม 2567 – เดือนธันวาคม 2567)

โครงการ **ROYAL BENJA HOTEL**

รายงานผลการปฏิบัติงานตามมาตรการป้องกันและแก้ไขผลกระทบสิ่งแวดล้อมและมาตรการติดตามตรวจสอบคุณภาพสิ่งแวดล้อม  
โครงการ ROYAL BENJA HOTEL ครั้งที่ 2 / 2567 (เดือนกรกฎาคม 2567 – เดือนธันวาคม 2567)

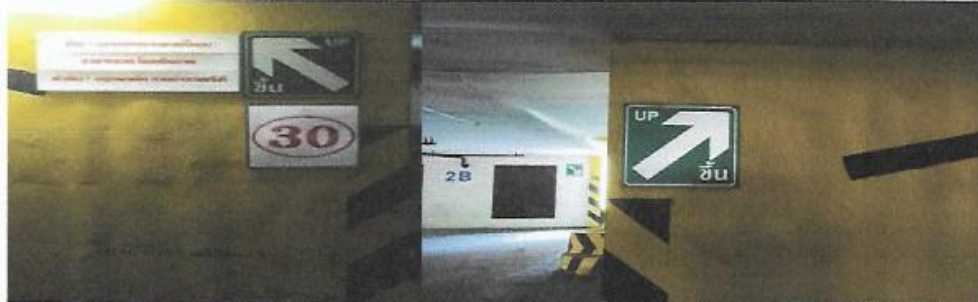
รูปที่ 1 บ้ายควบคุมความเร็วของรถภายในโครงการ

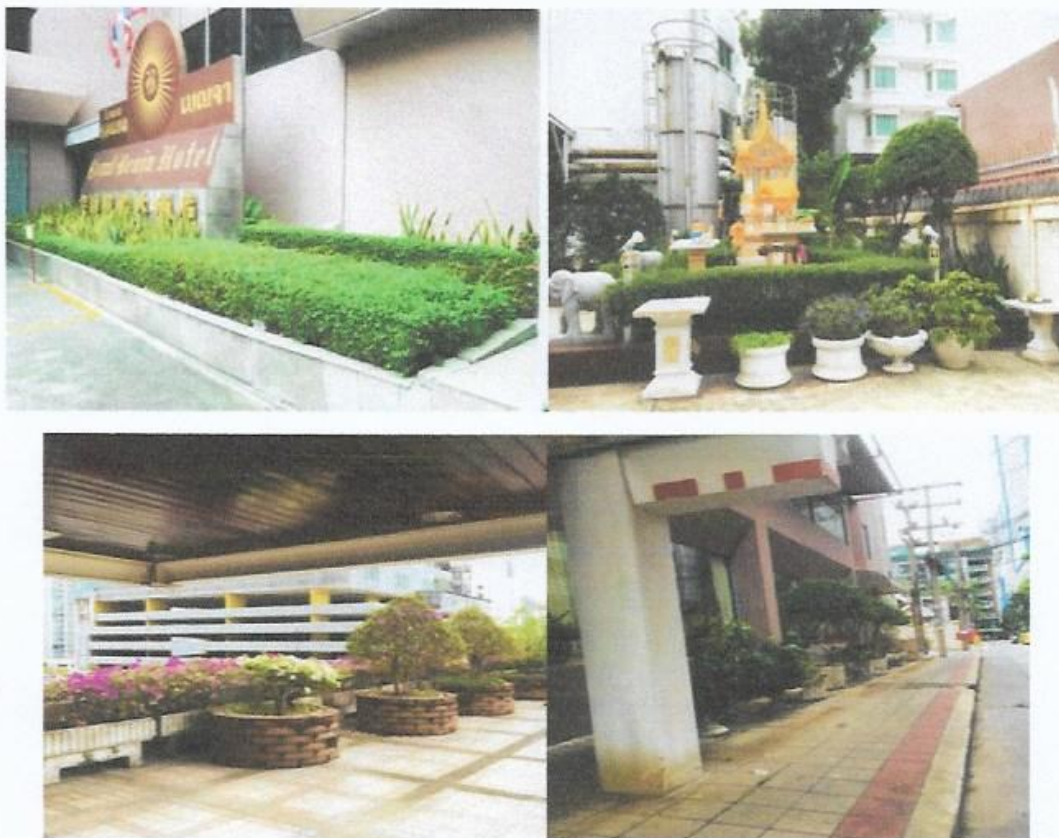
รูปที่ 5 พื้นที่สีเขียวภายในโครงการ

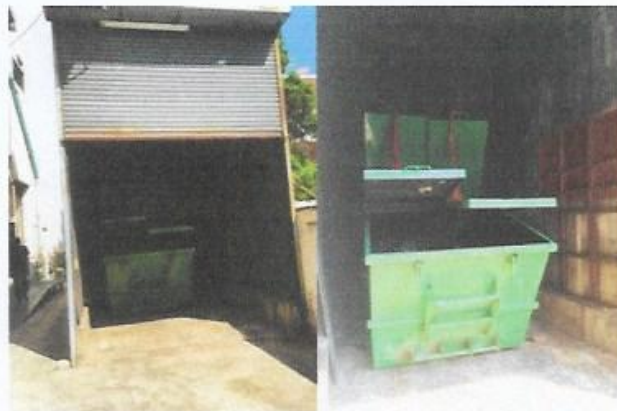
มีการคัดแยกมูลฝอย และทำการขนย้ายเป็นประจำทุกวันและไม่มีมูลฝอยตกค้าง ตั้งรูป และภาคผนวกที่ 9 เอกสารการจ่ายค่าบริการขนย้ายมูลฝอย

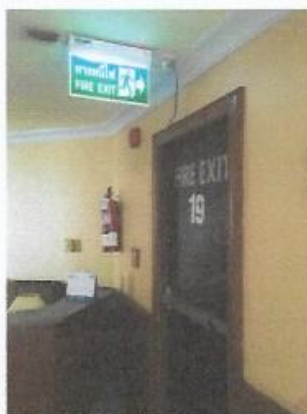
ระหว่างเดือนกรกฎาคม 2567 - เดือนธันวาคม 2567 ได้ดำเนินการตรวจสอบป้ายและเครื่องหมายแสดงการหนีไฟ และแผนผังเส้นทางหนีไฟของโครงการโดยพิจารณาสภาพของป้าย ความชัดเจนและไม่ลบเลือน พบว่าป้ายมีความชัดและไม่ลบเลือน ดังรูป

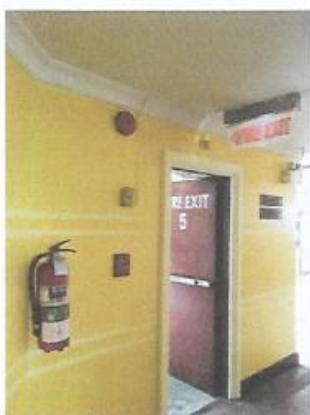
อุปกรณ์ เครื่องดับเพลิงแบบหัวได้ สภาพของอุปกรณ์พร้อมใช้งานมีการตรวจเช็คสารเคมีทุกเดือน

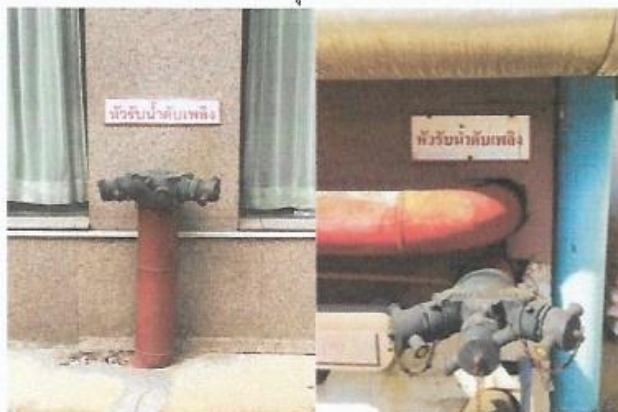
ระหว่างเดือนกรกฎาคม 2567 - เดือนธันวาคม 2567 ได้ดำเนินการตรวจสอบอุปกรณ์ดับเพลิงของโครงการโดยพิจารณาสภาพของอุปกรณ์ พบว่าสภาพพร้อมใช้งานมีการตรวจเช็คสารเคมีทุกเดือน หัวรับน้ำดับเพลิง สภาพพร้อมใช้งานและเข้าถึงได้สะดวก ดังรูป

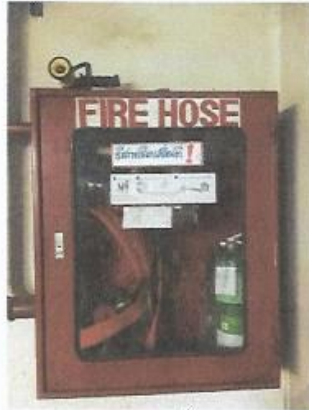
สายฉีดน้ำดับเพลิงและตู้เก็บสายฉีดน้ำดับเพลิง มีสภาพพร้อมใช้งาน

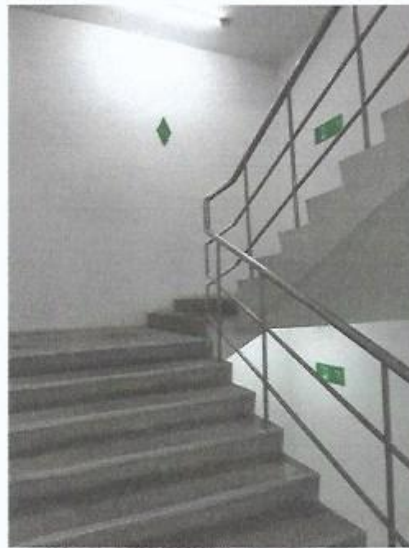
ระหว่างเดือนกรกฎาคม 2567 - เดือนธันวาคม 2567 ได้ดำเนินการตรวจสอบบันไดหนีไฟและเส้นทางหนีไฟของโครงการโดยพิจารณาสภาพพร้อมใช้งานและไม่มีสิ่งกีดขวางพบว่าบันไดหนีไฟและเส้นทางหนีไฟมีสภาพพร้อมใช้งานและไม่มีสิ่งกีดขวาง

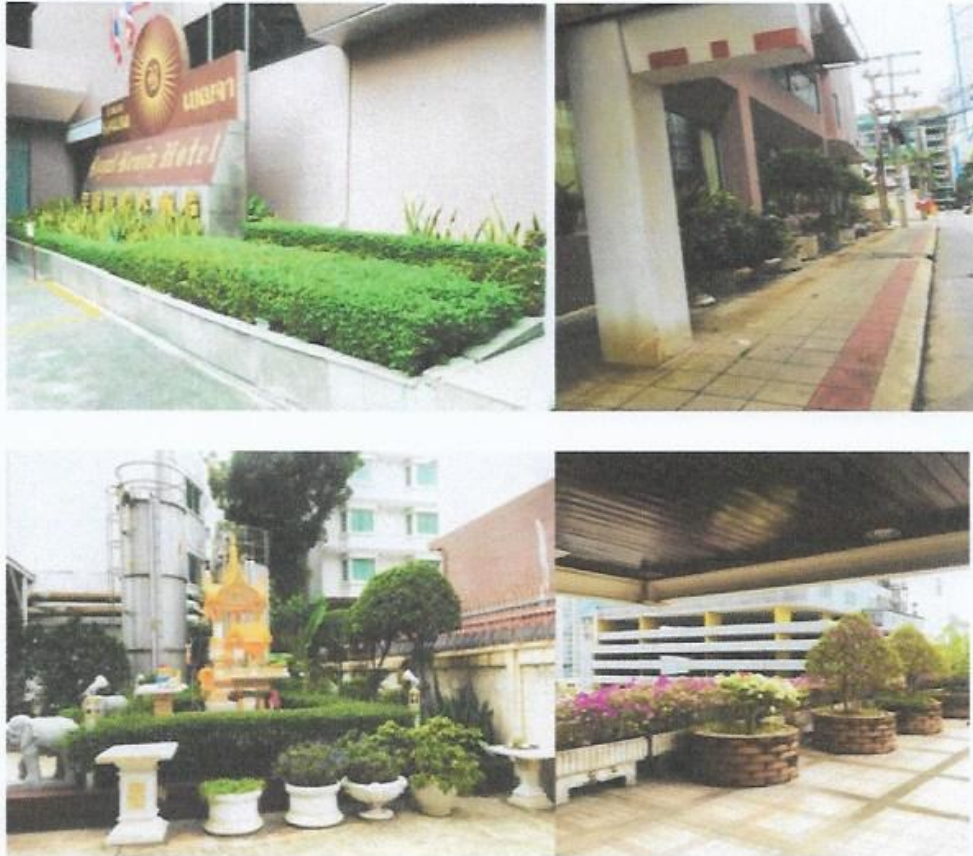
-พื้นที่สีเขียวของโครงการมีการดูแลให้สวยงามและสมบูรณ์ ดังรูป
