รายงานผลการปฏิบัติตามมาตรการป้องกันและแก้ไขผลกระทบสิ่งแวดล้อม
และมาตรการติดตามตรวจสอบผลกระทบสิ่งแวดล้อม
ฉบับประจำเดือนกรกฎาคม - ธันวาคม 2567

โครงการ KAVE POP SALAYA (ระยะดำเนินการ)

นิติบุคคลอาคารชุด เคฟ ป๊อป ศาลายา

บริษัท ซี.อี.เอ็ม เทคโนโลยี (ไทยแลนด์) จำกัด
C.E.M TECHNOLOGY (THAILAND) CO.,LTD.

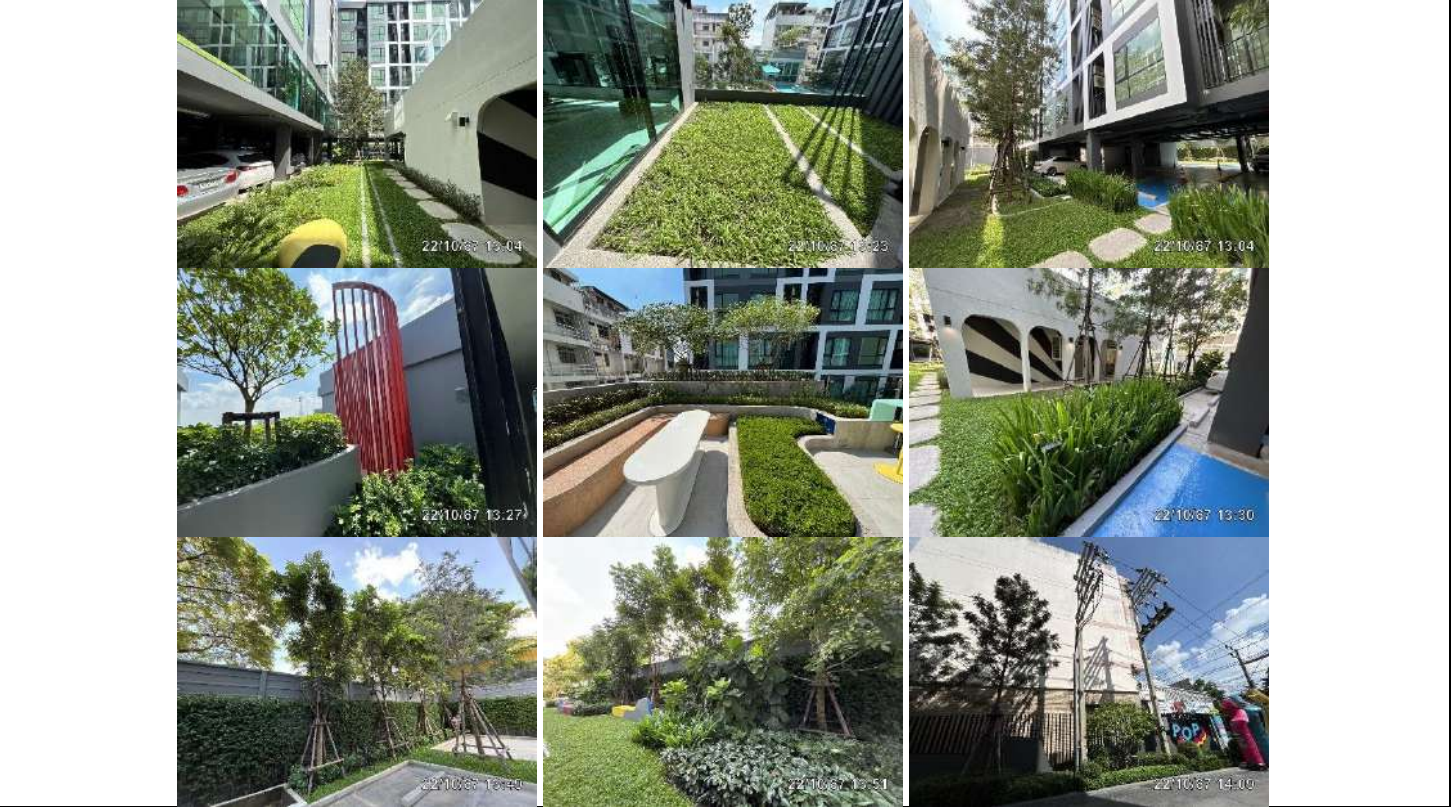
รูปที่ ผ7.2 พื้นที่สีเขียว

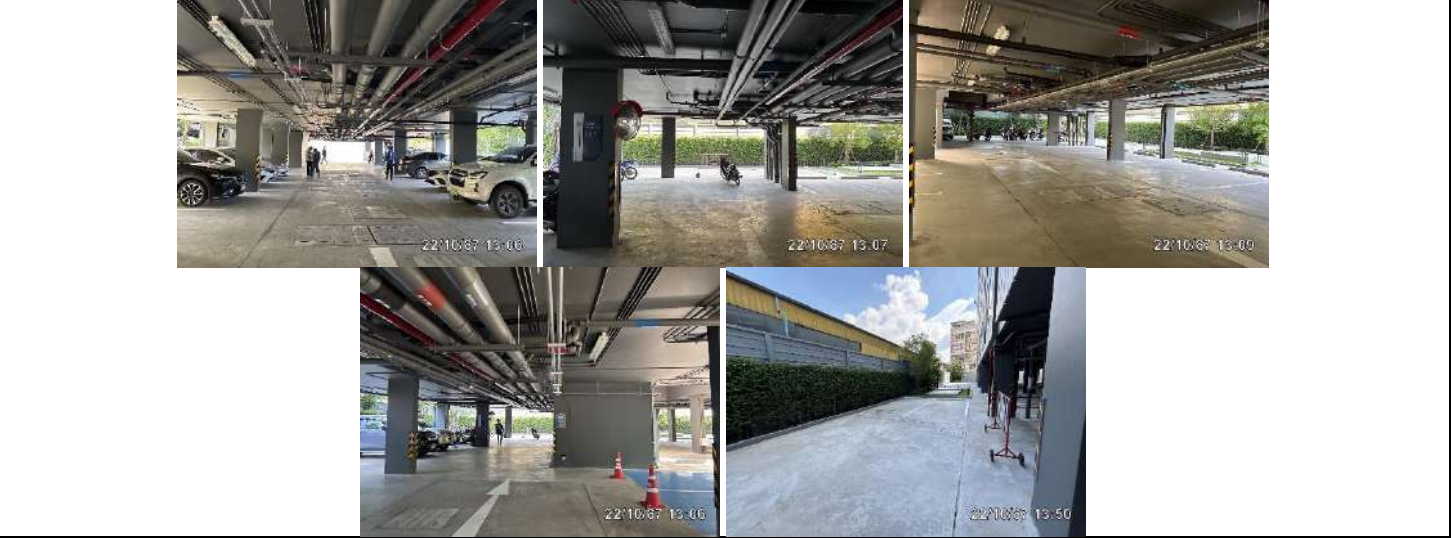
รูปที่ ผ7.7 ที่จอดรถยนต์บริเวณชั้นที่ 1

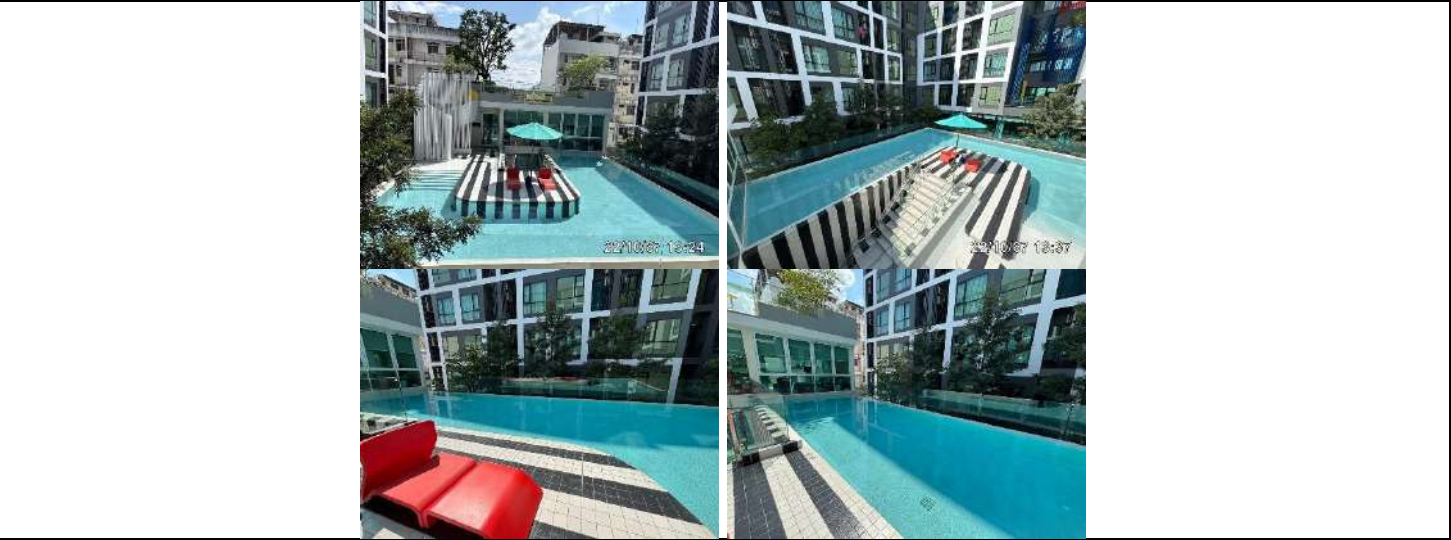
รูปที่ ๗7.17 สระว่ายน้ำ

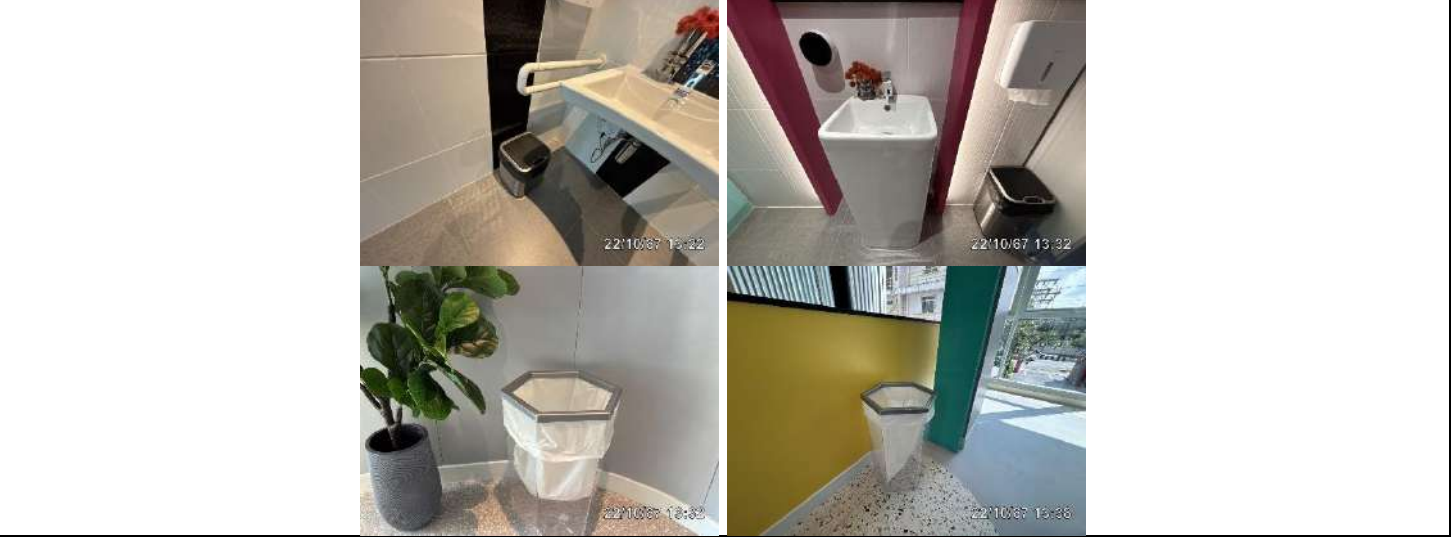
รูปที่ ๗7.25 ถังมูลฝอยสำหรับพื้นที่ส่วนกลาง

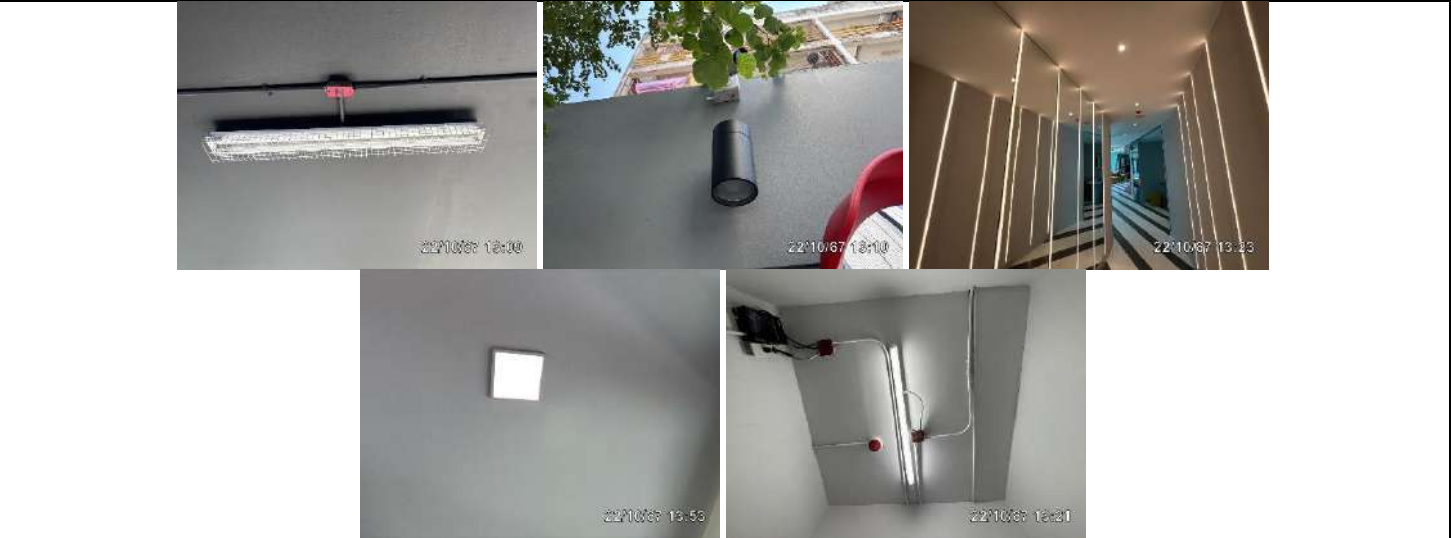
รูปที่ ผ7.29 หลอดไฟ Light Emitting Diode (LED)

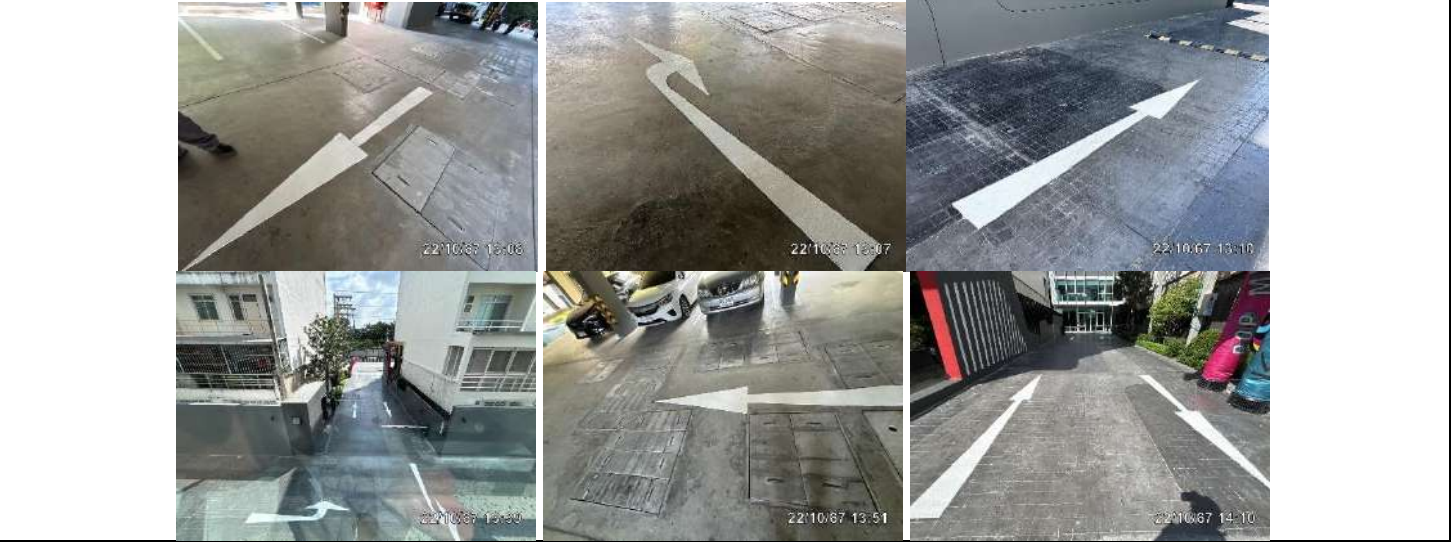
รูปที่ ผ7.37 เครื่องหมายจราจรบนพื้นทางวิ่ง

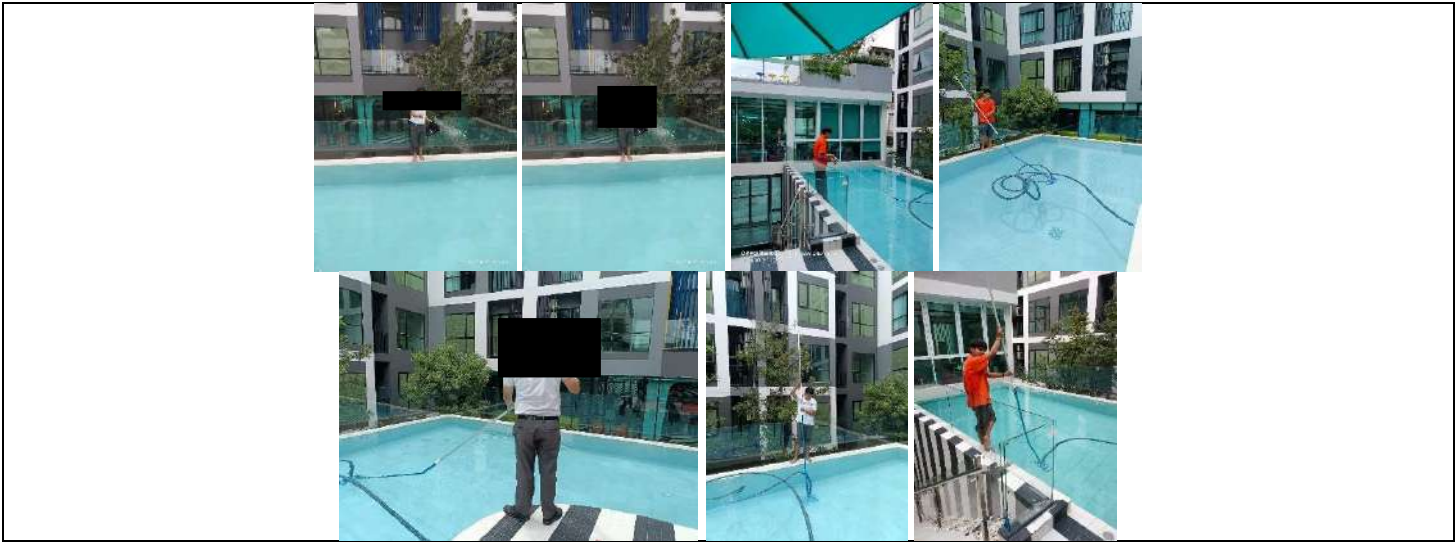
รูปที่ ผ7.56 เจ้าหน้าที่ดูแลสระว่ายน้ำ
