ภาคผนวกที่ 7

ภาพถ่ายผลการปฏิบัติตามมาตรการป้องกันและแก้ไขผลกระทบสิ่งแวดล้อม และติดตามตรวจสอบคุณภาพสิ่งแวดล้อม
โครงการ 125 SATHORN (125 สาทร) ระยะก่อสร้างทั่วไป ประจำเดือนกรกฎาคม-ธันวาคม 2567

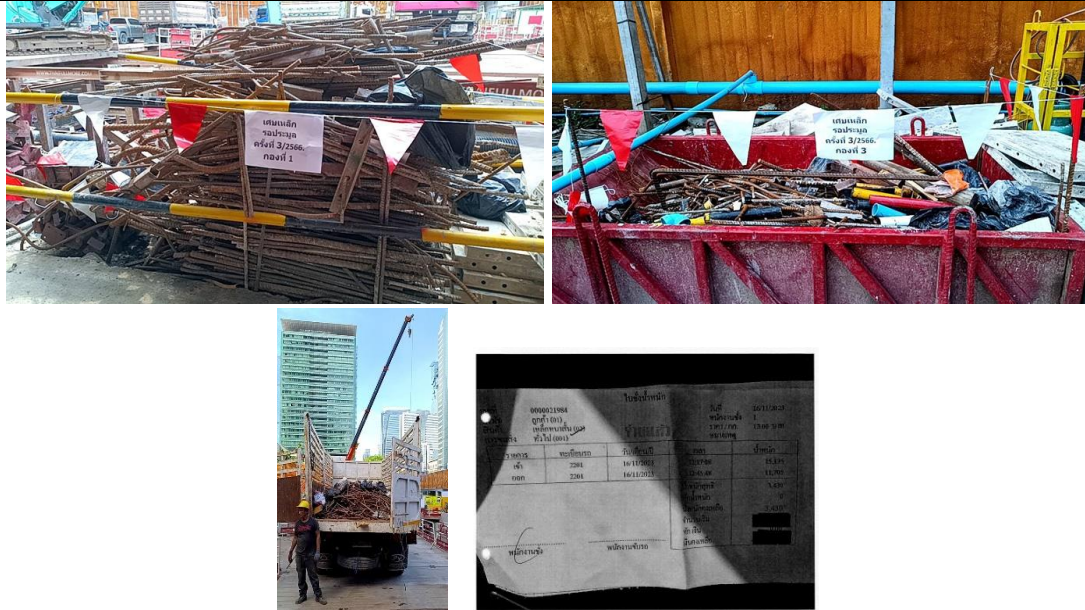
รูปที่ ๗7.6 เศษวัสดุที่เหลือใช้โดยจัดให้มีรถบรรทุกมารับไปกำจัดต่อไป พร้อมทั้งจัดบันทึกปริมาณมูลฝอยที่นำไปกำจัดและเก็บหลักฐาน

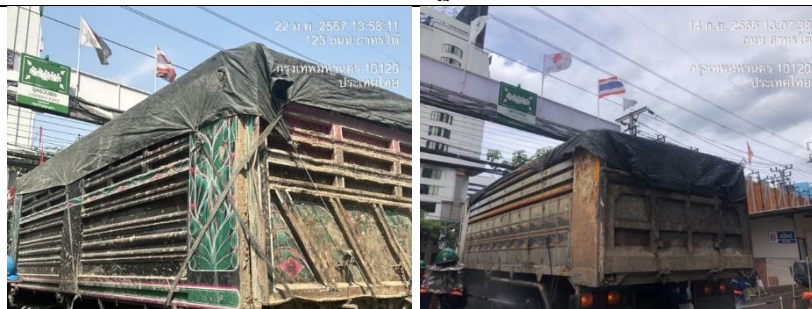
รูปที่ ๗7.7 คลุมผ้าใบรถขนส่งเศษคอนกรีตและดิน

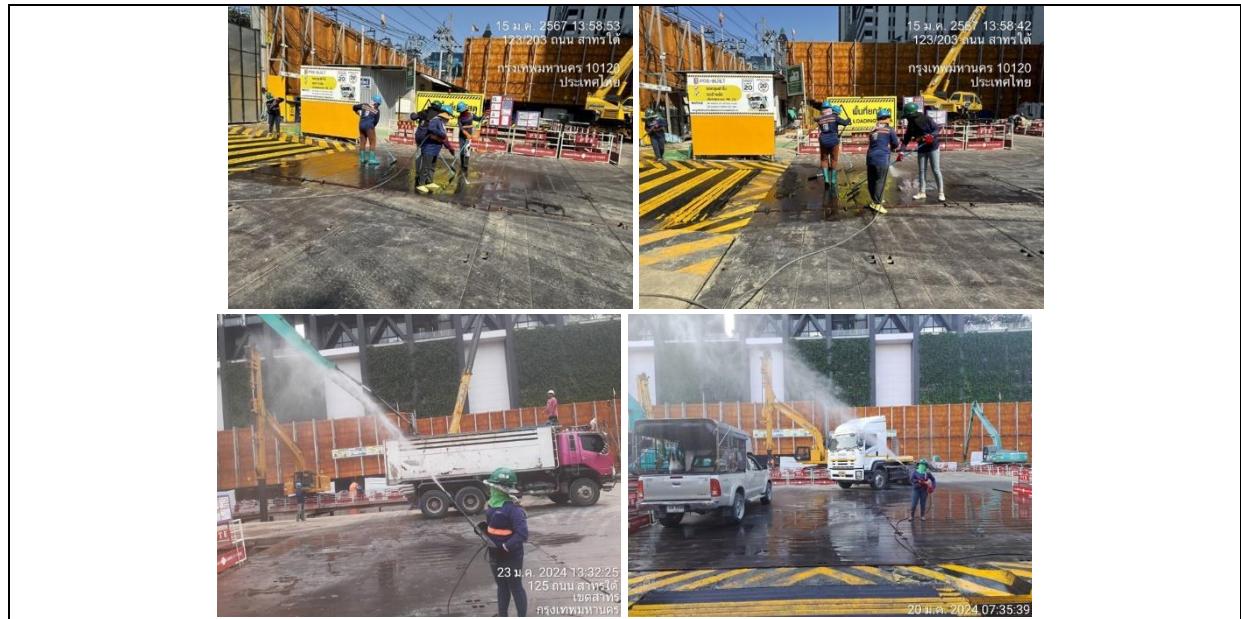
รูปที่ ผ7.9 คนงานฉีดพรมน้ำบริเวณพื้นที่ก่อสร้าง

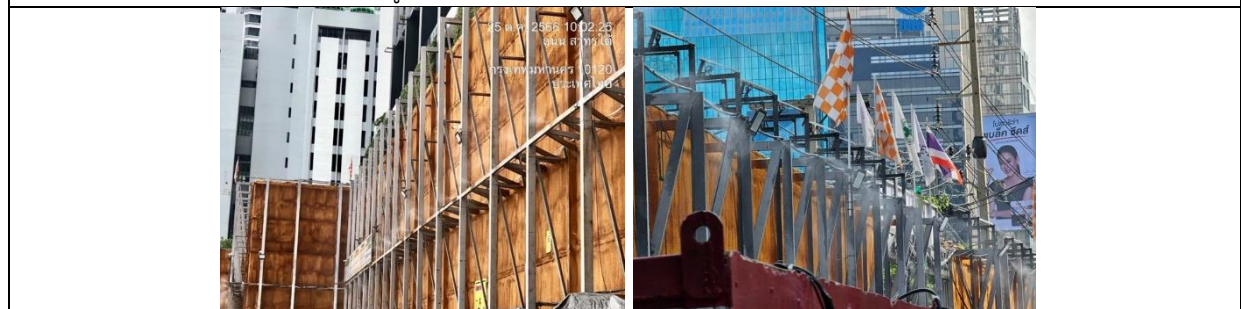
รูปที่ ผ7.10 ระบบพ่นละอองสเปรย์น้ำกันฝุ่น

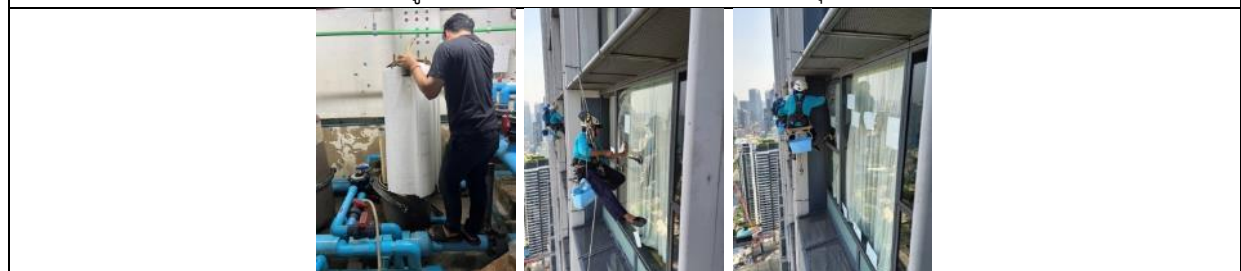
รูปที่ ผ7.11 การทำความสะอาดบริเวณสระว่ายน้ำ และผนังด้านทิศเหนือของโครงการเดอะเมท

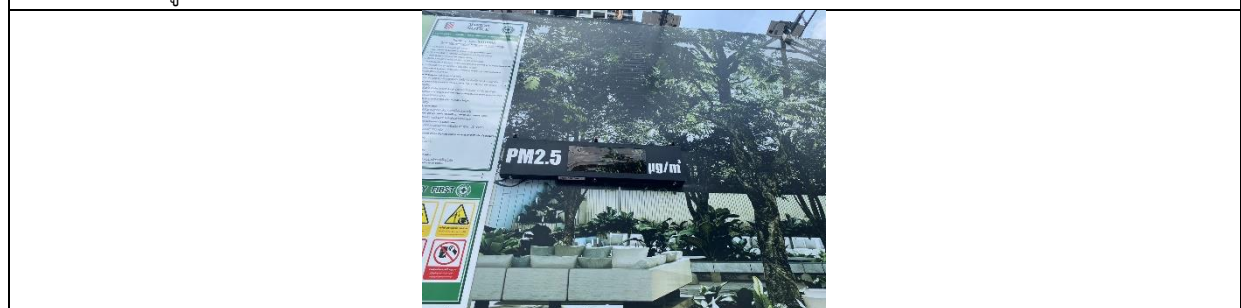
รูปที่ ผ7.11 ป้ายไฟแสดงผลการติดตามสถานการณ์คุณภาพอากาศ PM 2.5

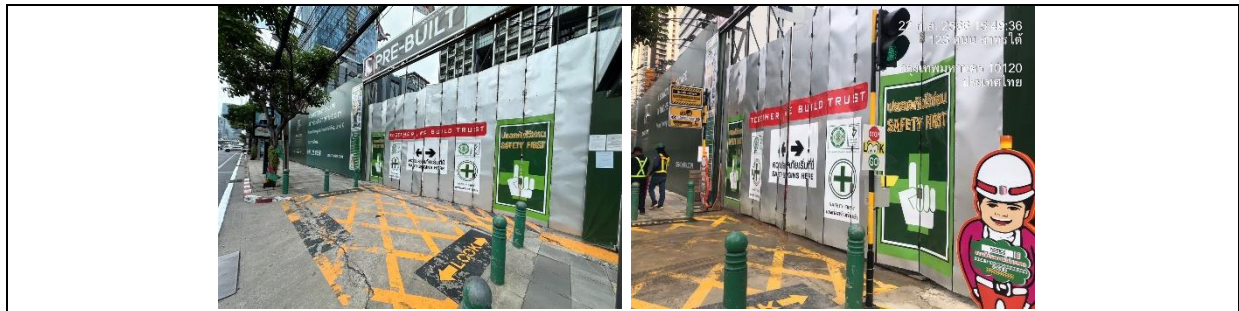
รูปที่ ผ7.12 บริเวณปากทางเข้า-ออก ของโครงการ

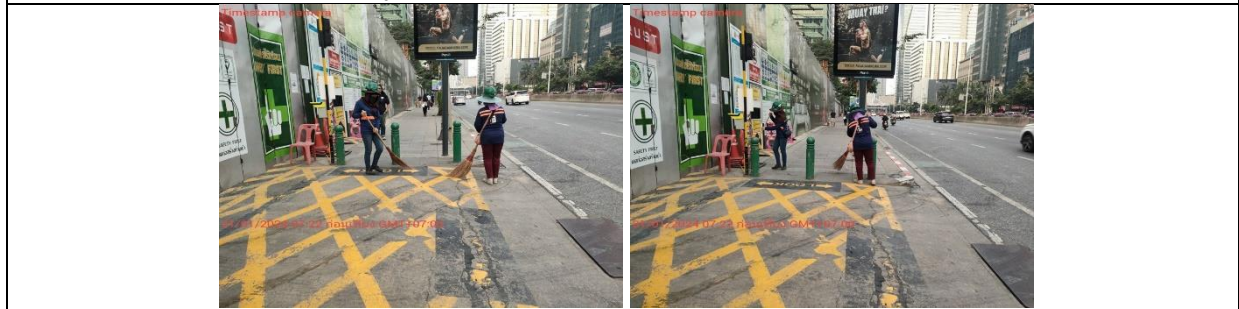
รูปที่ ผ7.13 คนงานคอยกวาดเศษดิน ทราบ ที่ตกหล่น บริเวณด้านหน้าโครงการ

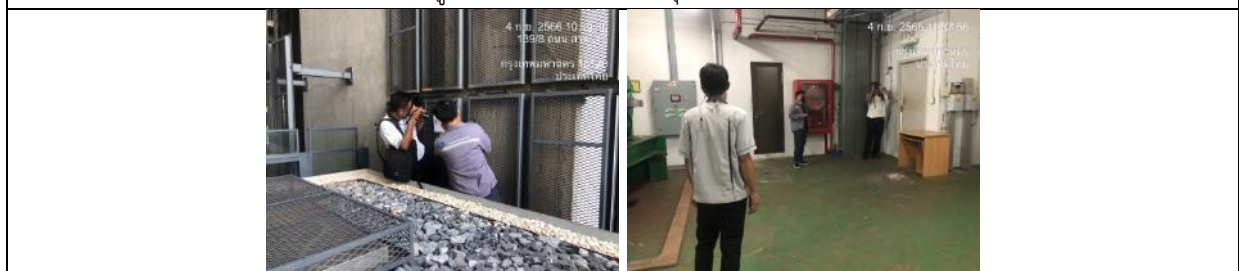
รูปที่ ผ7.15 เจ้าหน้าที่ บริษัท พรีเมียม จำกัด (มหาชน) (ผู้รับเหมาก่อสร้าง) เข้าตรวจสอบอาคารอาคารชุดพักอาศัยเดอะเมธ
และสถานเอกอัครราชทูตสิงคโปร์ (ก่อนก่อสร้าง)

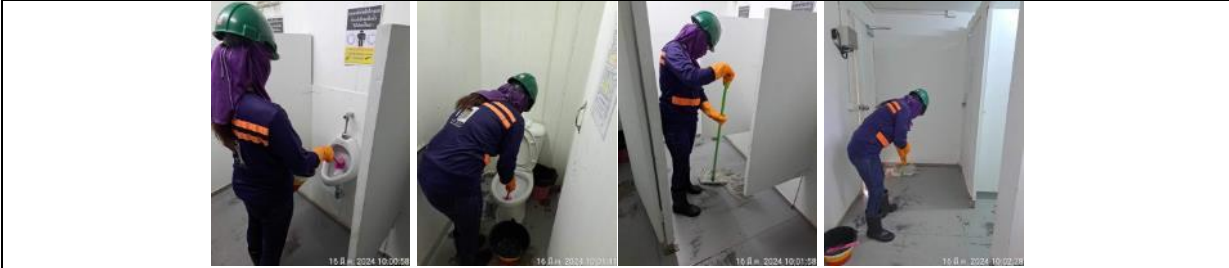
รูปที่ ผ7.23 คนงานดูแลความสะอาดห้องน้ำ

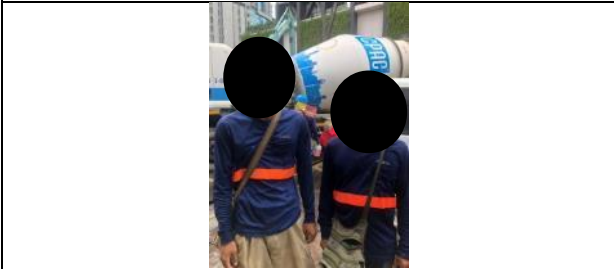
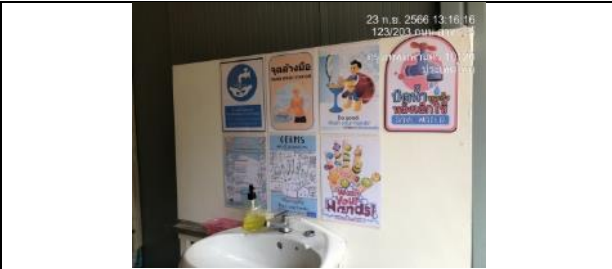
รูปที่ ผ7.24 คนงานดูแลระบบบำบัดน้ำเสีย	รูปที่ ผ7.25 ป้ายใช้น้ำอย่างประหยัด

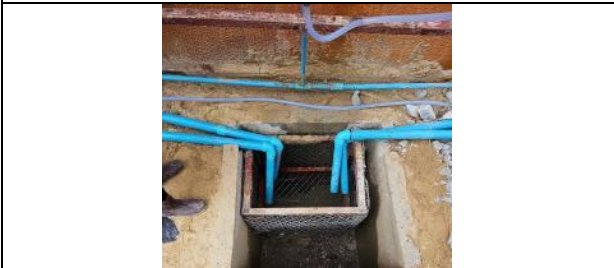
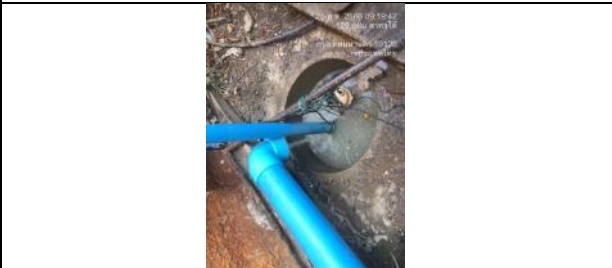
รูปที่ ผ7.26 ท่อระบายน้ำ (แบบชั่วคราว)	รูปที่ ผ7.27 เครื่องสูบน้ำ พร้อมสายยาง

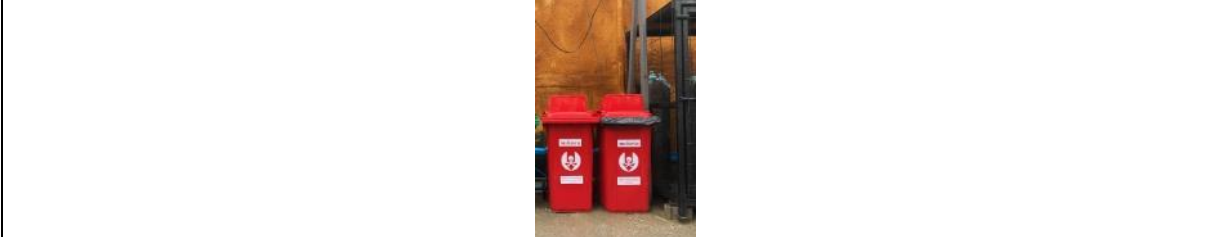
รูปที่ ผ7.28 ถังมูลฝอยอันตราย ขนาด 240 ลิตร จำนวน 2 ถัง

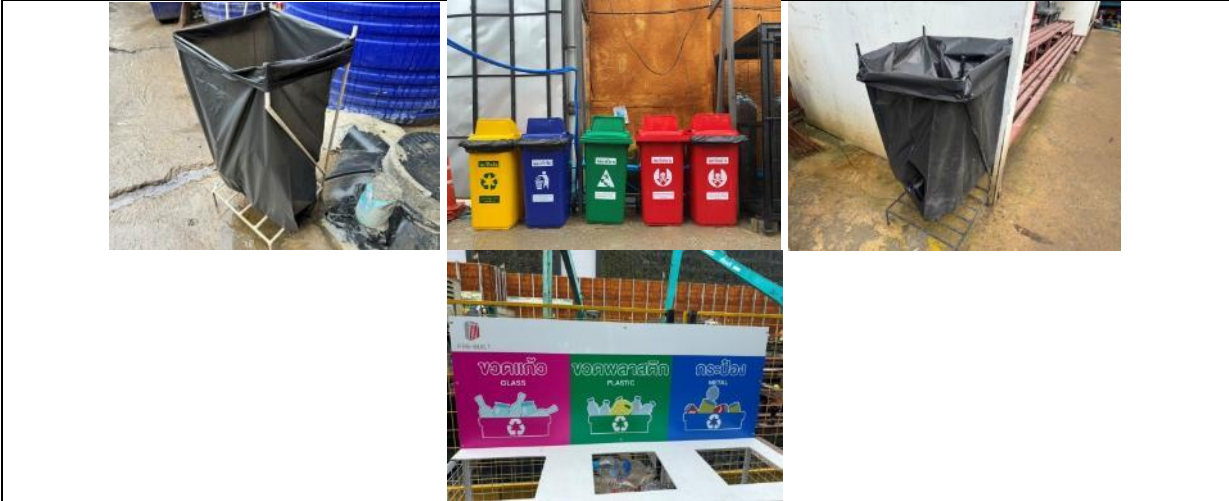
รูปที่ ผ7.29 ถังรองรับมูลฝอย ขนาด 240 ลิตร จำนวน 5 ถัง พร้อมป้ายการคัดแยกมูลฝอยแต่ละประเภทไว้ในพื้นที่โครงการ

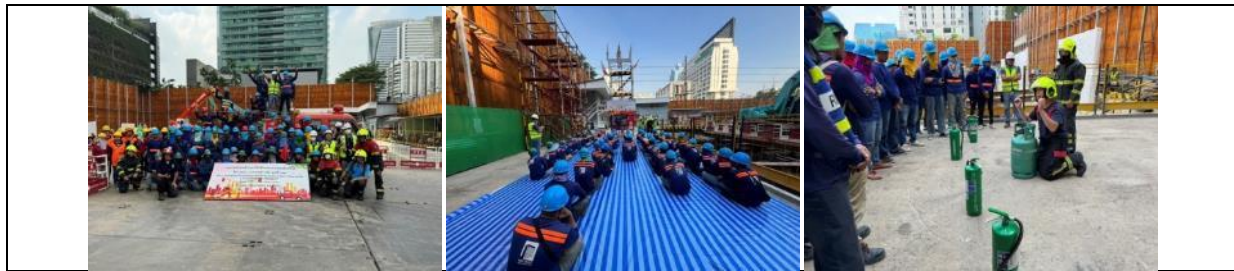
รูปที่ ผ7.55 การจัดอบรมและซักซ้อมแผนอพยพหนีไฟให้กับเจ้าหน้าที่และคนงานในโครงการ ปีพ.ศ. 2566

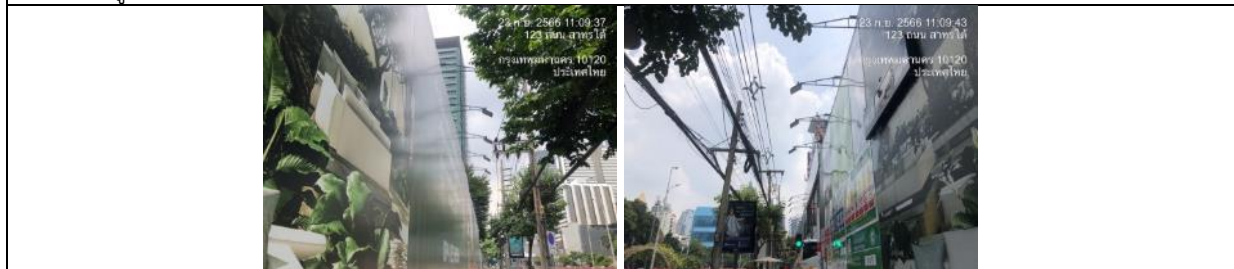
รูปที่ ผ7.56 ไฟสปอตไลท์บริเวณรั้ว Metal Sheet

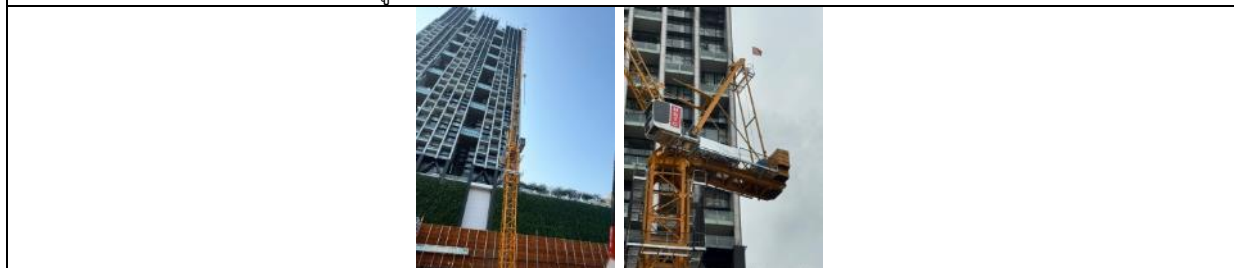
รูปที่ ผ7.57 เพาเวอร์เครนภายในพื้นที่โครงการ

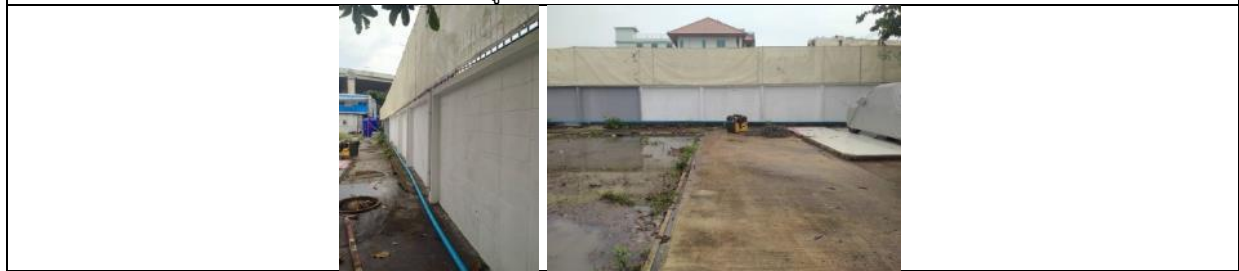
รูปที่ ๗7.61 รั้วล้อมรอบบ้านพักคนงาน

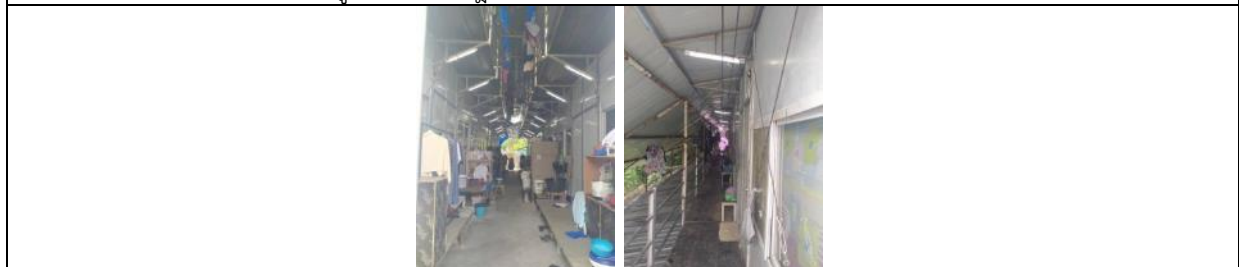
รูปที่ ๗7.64 บ้านพักคนงาน และแสงสว่างเท่าที่จำเป็นต่อการมองเห็น

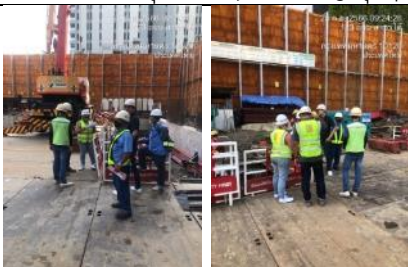
รูปที่ ๗7.74 การเดินตรวจหน่วยงานก่อสร้างของฝ่ายความปลอดภัยและฝ่ายก่อสร้างทุกๆ สัปดาห์
