ภาคผนวกที่ 7

ภาพถ่ายผลการปฏิบัติตามมาตรการป้องกันและแก้ไขผลกระทบสิ่งแวดล้อม
และติดตามตรวจสอบคุณภาพสิ่งแวดล้อม

ภาพถ่ายผลการปฏิบัติตามมาตรการป้องกันและแก้ไขผลกระทบสิ่งแวดล้อม และติดตามตรวจสอบคุณภาพสิ่งแวดล้อม
โครงการ ฟील พหล 34 (ระยะดำเนินการ) ประจำเดือนกรกฎาคม-ธันวาคม 2567

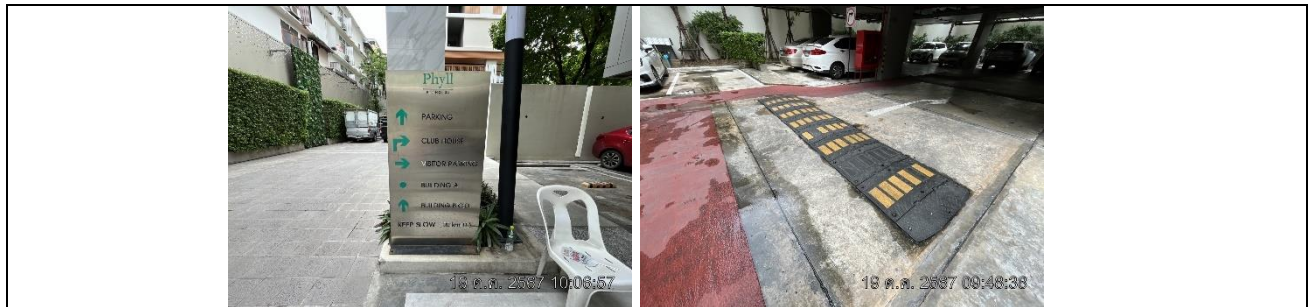
รูปที่ ผ7.1 ป้ายจำกัดความเร็วไม่เกิน 20 กิโลเมตร/ชั่วโมง และสัญญาณ

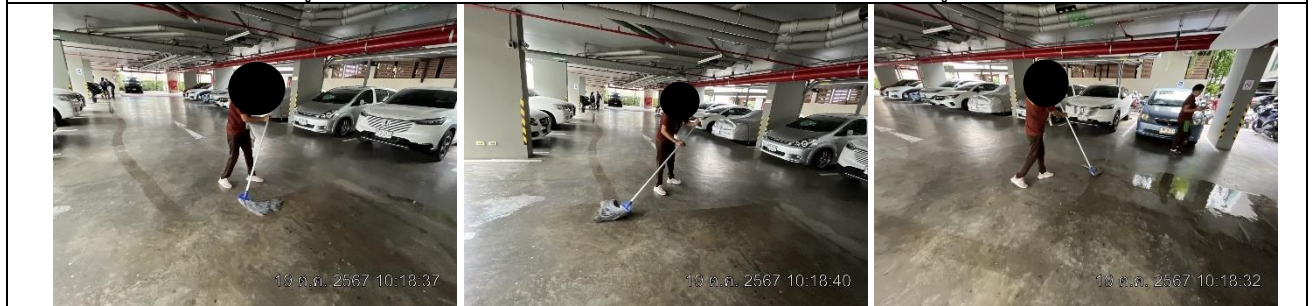
รูปที่ ผ7.2 ฉีดล้างถนนภายในพื้นที่โครงการ

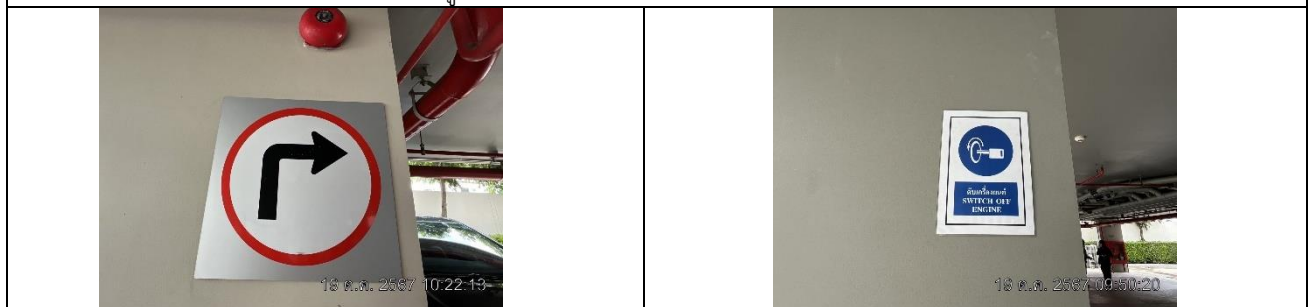
รูปที่ ผ7.3 ป้ายจราจรในโครงการ

รูปที่ ผ7.4 ป้ายกรุณาดับเครื่องยนต์

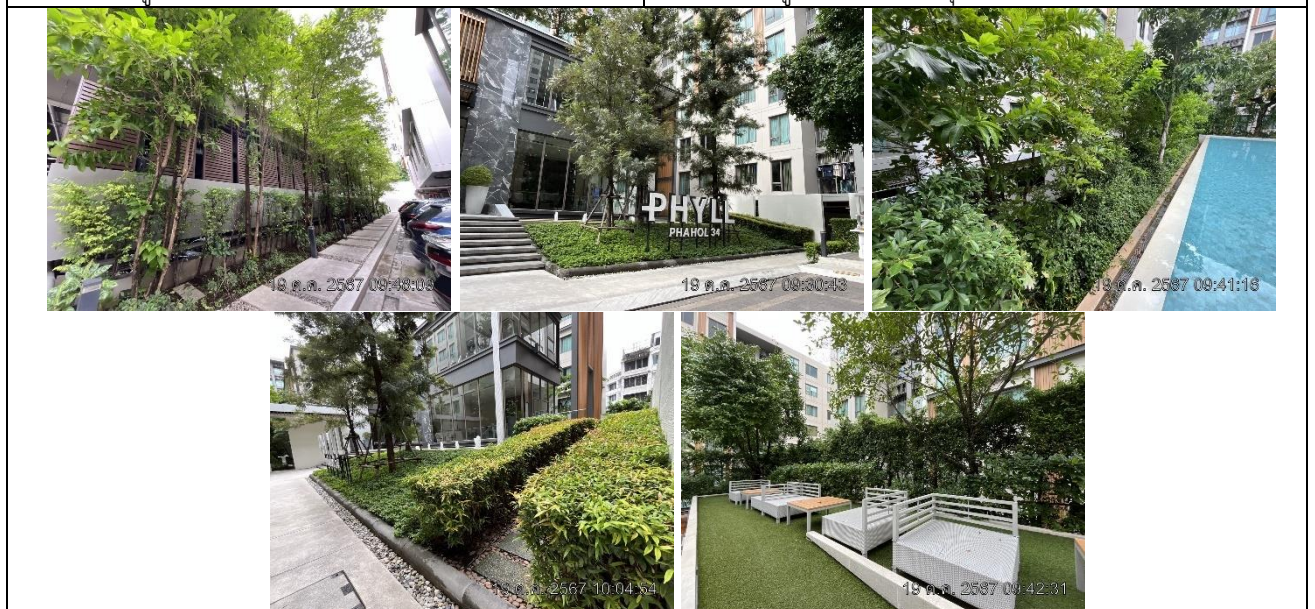
รูปที่ ผ7.5 พื้นที่สีเขียวภายในโครงการ และพนักงานดูแลพื้นที่สีเขียว

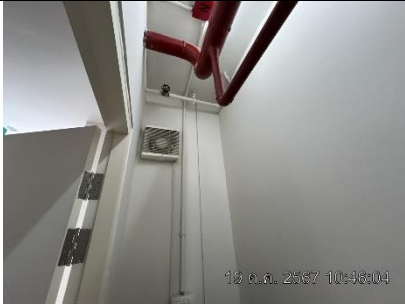
| <p>รูปที่ ๗7.22 เครื่องดูดอากาศ</p> | <p>รูปที่ ๗7.23 ท่อรวบรวมน้ำจากการล้างห้องพัสดุฝอย</p> |

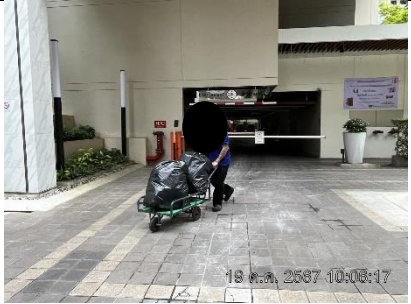
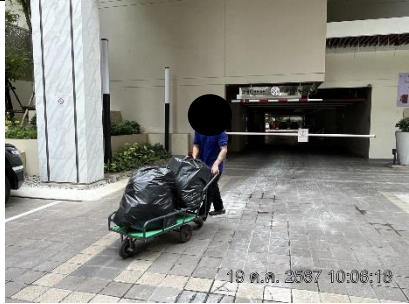
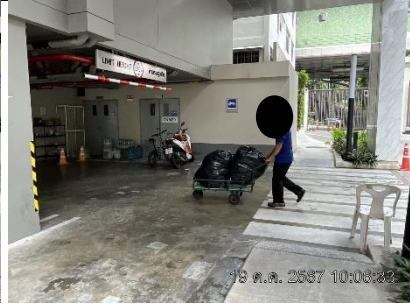
| <p>รูปที่ ๗7.24 พนักงานขนย้ายขยะ</p> | |

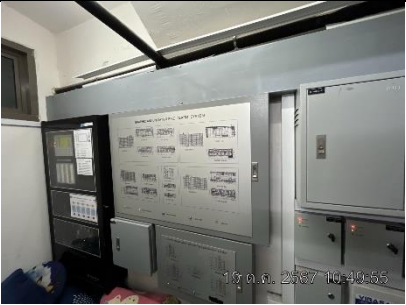
| <p>รูปที่ ๗7.25 แผงควบคุมระบบแจ้งเหตุอัคคีภัย (FCP)</p> | <p>รูปที่ ๗7.26 เครื่องตรวจจับควัน</p> |

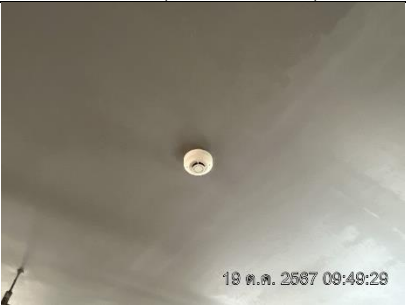
| <p>รูปที่ ๗7.27 เครื่องตรวจจับความร้อน</p> | <p>รูปที่ ๗7.28 ปุ่มกดแจ้งสัญญาณอัคคีภัย</p> |

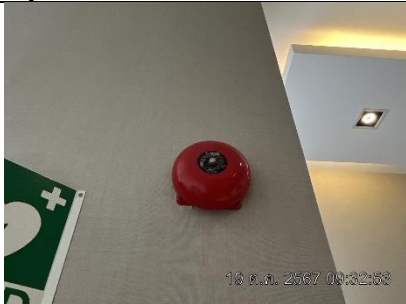
| <p>รูปที่ ๗7.29 อุปกรณ์ส่งเสียงสัญญาณแจ้งเหตุ</p> | <p>รูปที่ ๗7.30 หัวรับน้ำดับเพลิง</p> |

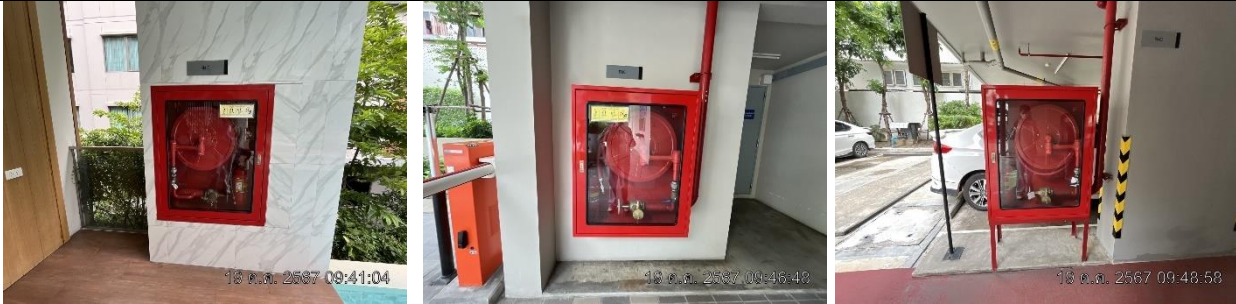
| รูปที่ ผ7.31 ตู้เก็บสายฉีดน้ำดับเพลิง (Fire Hose Cabinet : FHC) | | |

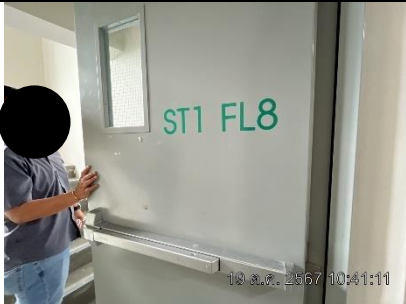
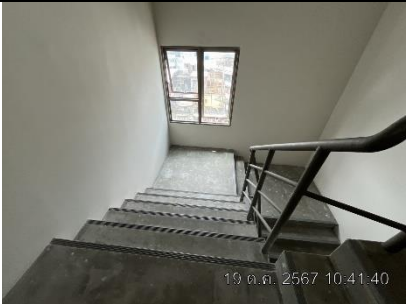
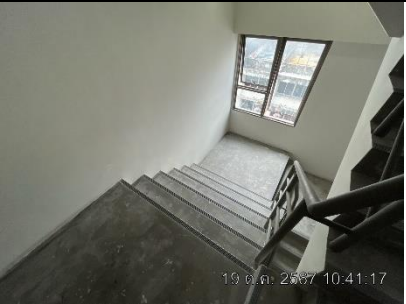
| รูปที่ ผ7.32 ประตูหนีไฟ บันได ST01 และผนังกันไฟ | | |

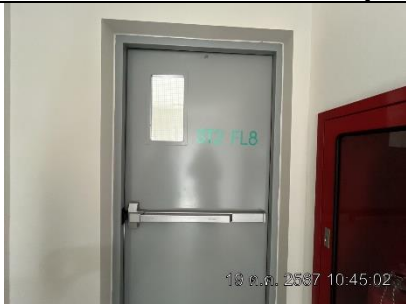
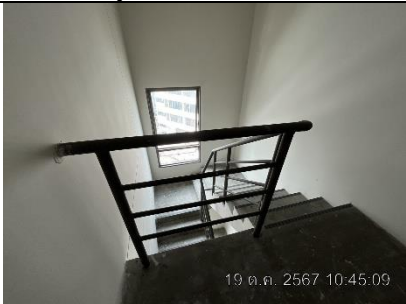
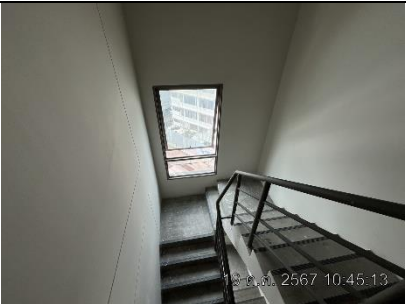
| รูปที่ ผ7.33 ประตูหนีไฟ บันได ST02 และผนังกันไฟ | | |

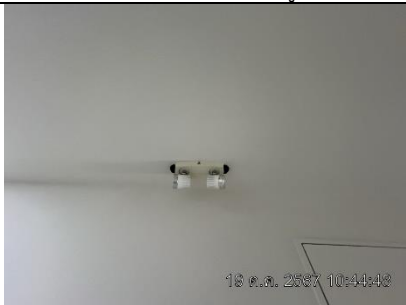
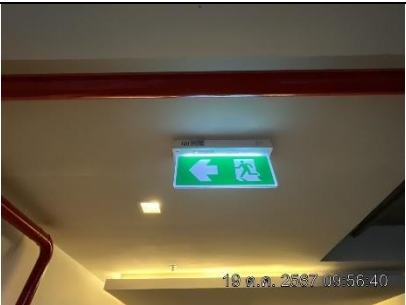
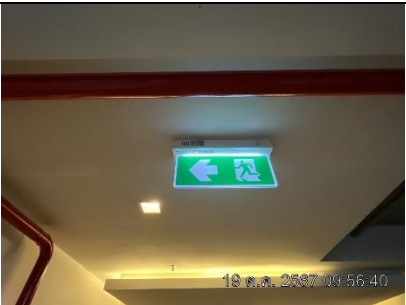
| รูปที่ ผ7.34 ไฟส่องสว่างฉุกเฉินบริเวณผนังชานพักบันได | | รูปที่ ผ7.35 ป้ายบอกทางหนีไฟ |

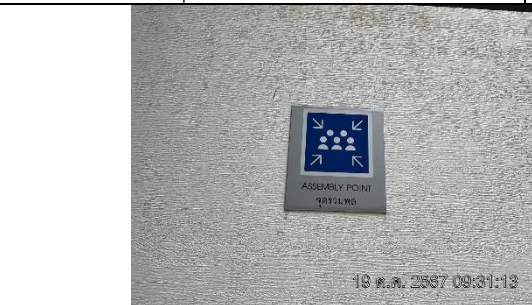
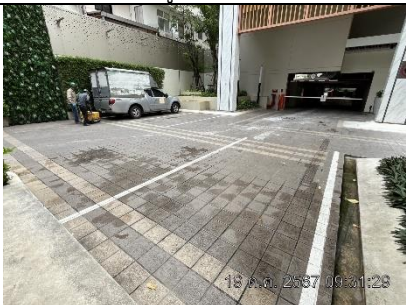
| รูปที่ ผ7.36 จุดรวมพลของโครงการ | | |

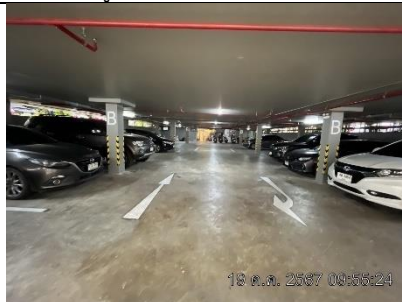
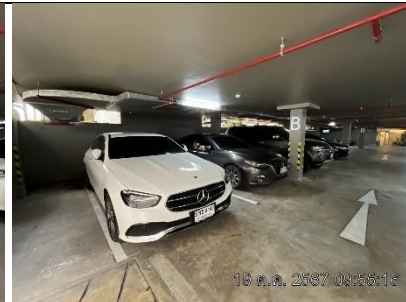
รูปที่ ผ7.39 พื้นที่จอดรถสำหรับรถติดแก๊ส ชั้น 1

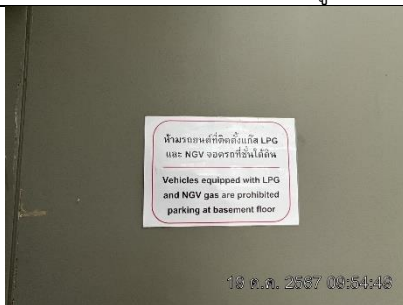
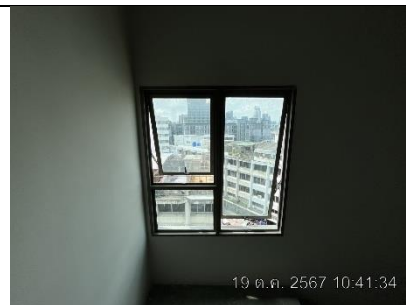
รูปที่ ผ7.40 ป้ายไม่ให้รถติดแก๊สเข้าไปจอดภายในที่จอดรถ
บริเวณชั้นใต้ดิน

รูปที่ ผ7.41 ช่องระบายอากาศบริเวณชานพักบันไดหนีไฟ

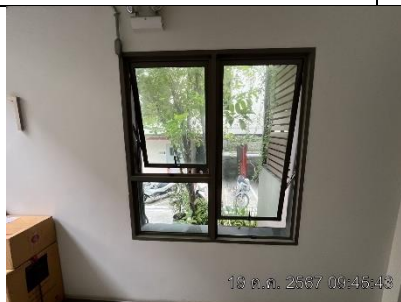
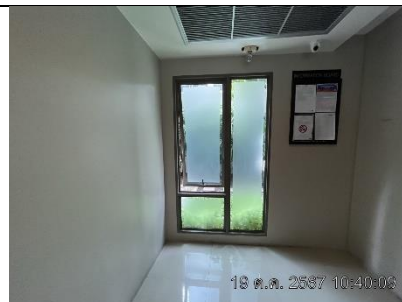
รูปที่ ผ7.42 ช่องระบายอากาศบริเวณห้องโถงหน้าลิฟต์ดับเพลิง

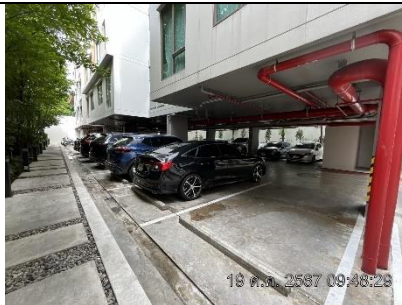
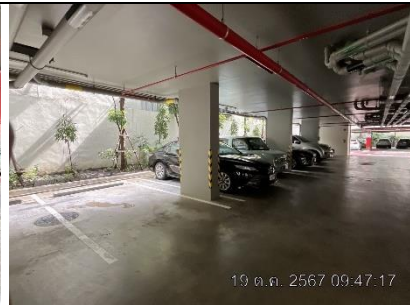
| รูปที่ ผ7.50 พื้นที่จอดรถภายในโครงการ | | |

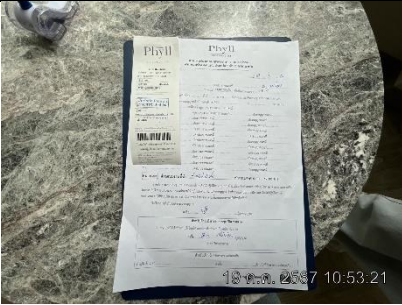
| รูปที่ ผ7.51 บัตรจอดรถชั่วคราว | | |

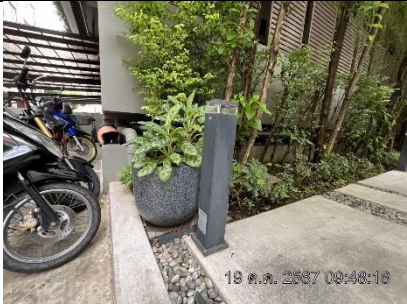
| รูปที่ ผ7.52 ระบบไฟฟ้าในพื้นที่สีเขียวและทางเดิน | รูปที่ ผ7.53 บอร์ดประชาสัมพันธ์ของโครงการ | |

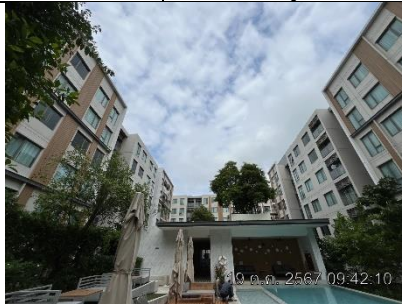
| รูปที่ ผ7.54 ตัวอาคารของโครงการ | | |

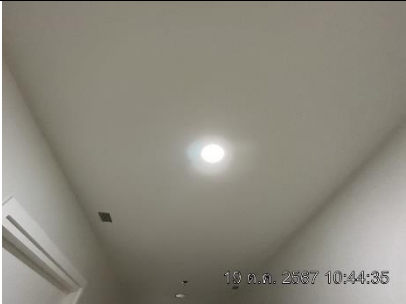
| <p>รูปที่ ผ7.55 หลอดไฟฟ้า LED</p> | <p>รูปที่ ผ7.56 โคมไฟแบบมีแผ่นสะท้อน</p> |

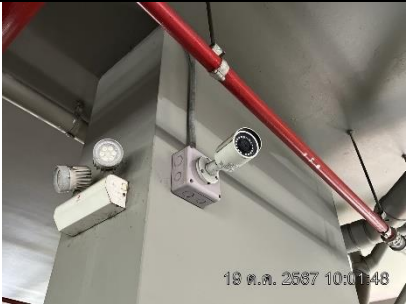
| <p>รูปที่ ผ7.57 กล้องวงจรปิดโครงการ</p> | <p>รูปที่ ผ7.58 ล้างแผ่นกรองอากาศ</p> |

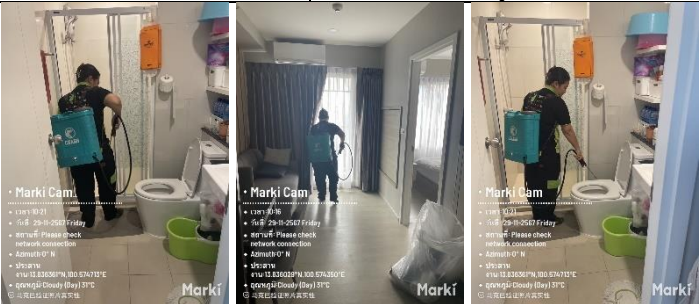
| <p>รูปที่ ผ7.59 เจ้าหน้าที่กำจัดสัตว์ที่เป็นพาหะนำโรค</p> | |

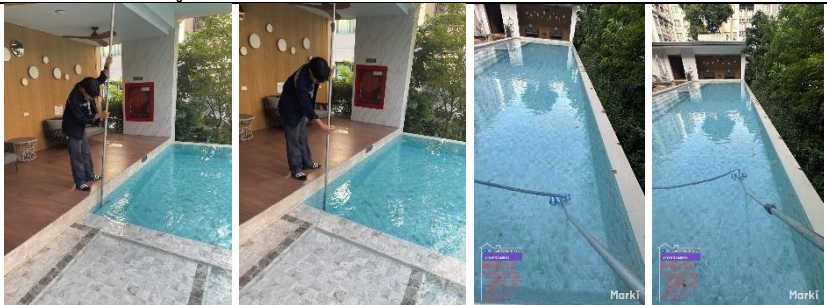
| <p>รูปที่ ผ7.60 อุปกรณ์สำหรับใช้ทำความสะอาดสระว่ายน้ำ</p> | |

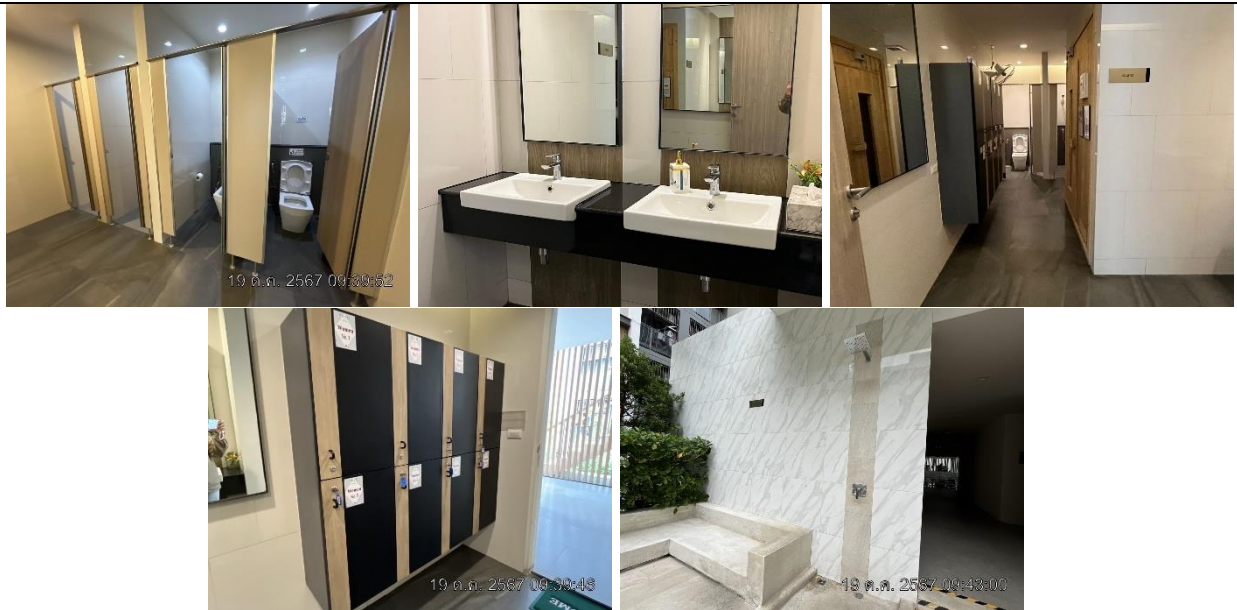
รูปที่ ผ7.61 ห้องน้ำ อ่างล้างมือ และพื้นที่สำหรับล้างตัวก่อนลงสระว่ายน้ำ

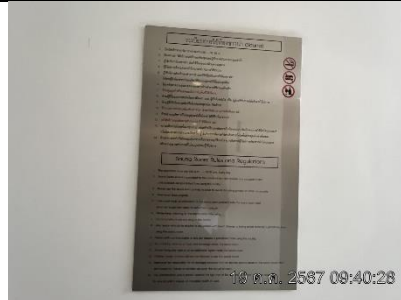
รูปที่ ผ7.62 ป้ายแสดงข้อปฏิบัติสำหรับผู้มาใช้บริการสระว่ายน้ำ

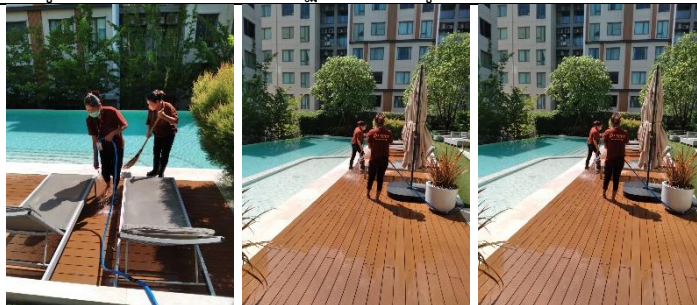
รูปที่ ผ7.63 เจ้าหน้าที่ขจัดทำความสะอาดพื้นสระว่ายน้ำ

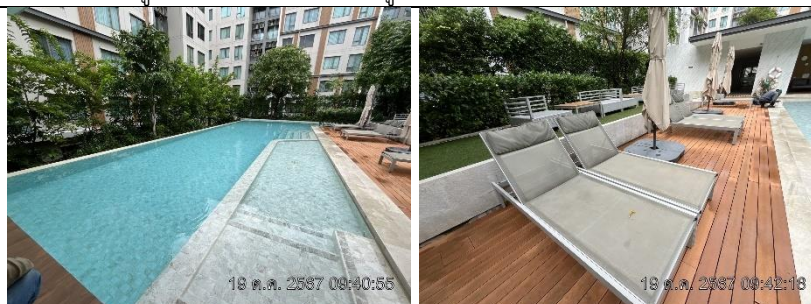
รูปที่ ผ7.64 สระว่ายน้ำ และบริเวณโดยรอบพื้นที่สระว่ายน้ำ
