โครงการเหมืองแร่หินอุตสาหกรรมชนิดหินบะซอลต์ เพื่ออุตสาหกรรมก่อสร้าง

ประทานบัตรที่ 28803/15911

ทำางหุ้นส่วนจำกัด เจริญทรัพย์โชคชัย (บริษัท กรเจริญทรัพย์ จำกัด รับช่วงการทำเหมือง)

บทที่ 3

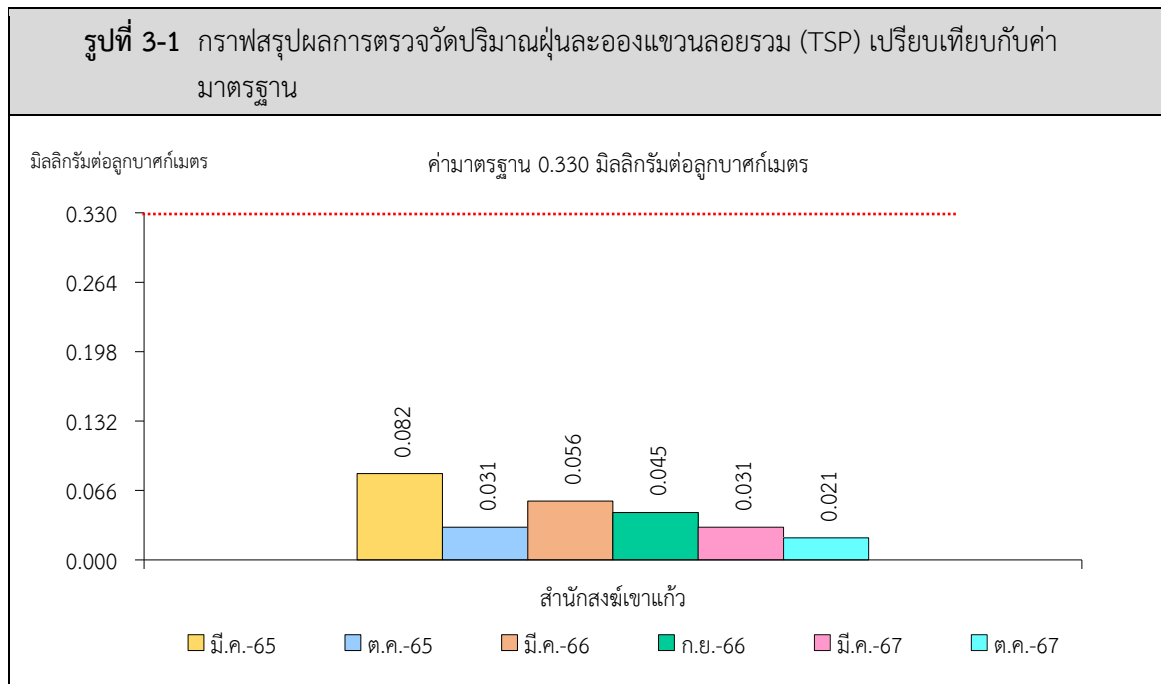
จากผลการตรวจวัดคุณภาพอากาศในรูปปริมาณฝุ่นละอองแขวนลอยรวม (TSP) โครงการเหมืองแร่หินอุตสาหกรรมชนิดหินบะซอลต์ เพื่ออุตสาหกรรมก่อสร้าง ประทานบัตรที่ 28803/15911 ของห้างหุ้นส่วนจำกัด เจริญทรัพย์โชคชัย (บริษัท เจริญทรัพย์ จำกัด รับช่วงการทำเหมือง) จำนวน 1 สถานี ได้แก่ บริเวณสำนักสงฆ์เขาแก้ว ที่ผ่านมาจนถึงเดือนตุลาคม 2567 พบว่า ผลการตรวจวัดปริมาณฝุ่นละอองแขวนลอยรวม (TSP) มีค่าสูงสุดอยู่ในเดือนมีนาคม 2565 มีค่าการตรวจวัดเท่ากับ 0.082 มิลลิกรัมต่อลูกบาศก์เมตร เมื่อนำมาเปรียบเทียบกับค่ามาตรฐาน พบว่า ผลการตรวจวัดมีค่าอยู่ในเกณฑ์มาตรฐานตามประกาศคณะกรรมการสิ่งแวดล้อมแห่งชาติ ฉบับที่ 24 (พ.ศ. 2547) เรื่อง กำหนดมาตรฐานคุณภาพอากาศในบรรยากาศโดยทั่วไป ประกาศในราชกิจจานุเบกษา เล่ม 121 ตอนพิเศษ 104 ง ประกาศ ณ วันที่ 9 สิงหาคม พ.ศ. 2547 ที่กำหนดปริมาณฝุ่นละอองแขวนลอยรวม (TSP) มีค่าไม่เกิน 0.330 มิลลิกรัมต่อลูกบาศก์เมตร สรุปผลการตรวจวัดดังตารางที่ 3-1 และรูปที่ 3-1

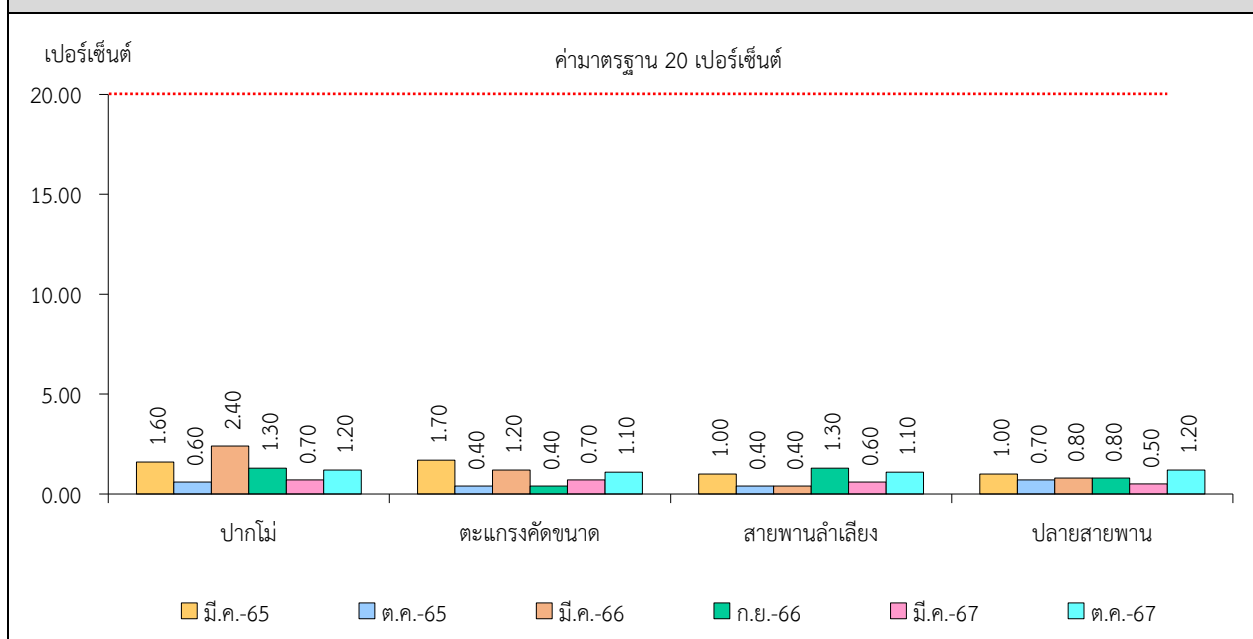
รูปที่ 3-2 กราฟสรุปผลการตรวจวัดค่าความทึบแสง (Opacity) เปรียบเทียบกับค่ามาตรฐาน

จากผลการตรวจวัดค่าความทึบแสง (Opacity) บริเวณโรงโม่หินโครงการเหมืองแร่หินอุตสาหกรรมชนิดหินบะซอลต์ เพื่ออุตสาหกรรมก่อสร้าง ประทานบัตรที่ 28803/15911 ของห้างหุ้นส่วนจำกัด เจริญทรัพย์โชคชัย (บริษัท กรเจริญทรัพย์ จำกัด รับช่วงการทำเหมือง) จำนวน 4 สถานี ได้แก่ บริเวณปากโม่หินใหญ่ ตะแกรงคัดขนาดสายพานลำเลียง และปลายสายพานลำเลียง ที่ผ่านมาจนถึงเดือนตุลาคม 2567 พบว่า สถานีที่มีผลการตรวจวัดค่าความทึบแสงสูงสุด (Opacity) คือ บริเวณปากโม่หินใหญ่ ในเดือนมีนาคม 2566 มีค่าการตรวจวัดเท่ากับ 2.40 เปอร์เซ็นต์ เมื่อนำมาเปรียบเทียบกับค่ามาตรฐาน พบว่า ผลการตรวจวัดมีค่าอยู่ในเกณฑ์มาตรฐานตามประกาศกระทรวงวิทยาศาสตร์ เทคโนโลยีและสิ่งแวดล้อม ออกตามความในมาตรา 55 แห่งพระราชบัญญัติส่งเสริมและรักษาคุณภาพสิ่งแวดล้อมแห่งชาติ พ.ศ. 2535 เรื่อง กำหนดมาตรฐานควบคุมการปล่อยฝุ่นละอองจากโรงโม่ บด ย่อยหิน ประกาศในราชกิจจานุเบกษา เล่ม 114 ตอนที่ 6 ง ลงวันที่ 21 มกราคม 2540 ที่กำหนดไว้ไม่เกิน 20 เปอร์เซ็นต์ แสดงดังตารางที่ 3-2 และรูปที่ 3-2

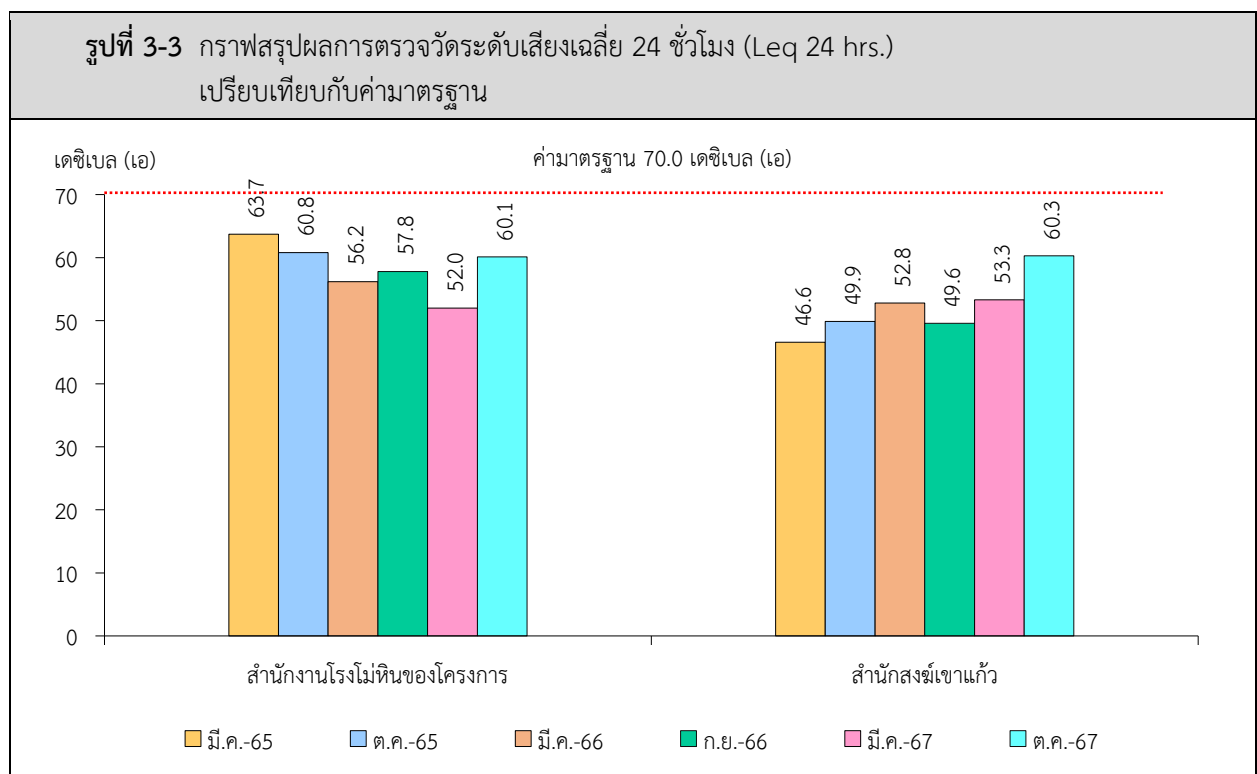
จากผลการตรวจวัดระดับเสียงเฉลี่ย 24 ชั่วโมง (Leq 24 hrs.) โครงการเหมืองแร่หินอุตสาหกรรมชนิดหินบะซอลต์ เพื่ออุตสาหกรรมก่อสร้าง ประทานบัตรที่ 28803/15911 ของห้างหุ้นส่วนจำกัด เจริญทรัพย์โชคชัย (บริษัท กรเจริญทรัพย์ จำกัด รับช่วงการทำเหมือง) จำนวน 2 สถานี ได้แก่ บริเวณสำนักงานโรงโม่หินของโครงการ และสำนักสงฆ์เขาแก้ว ที่ผ่านมาจนถึงเดือนตุลาคม 2567 พบว่า สถานีที่มีผลการตรวจวัดระดับเสียงเฉลี่ย 24 ชั่วโมง (Leq 24 hrs.) สูงสุด คือ บริเวณสำนักงานโรงโม่หินของโครงการ ในเดือนมีนาคม 2565 มีค่าการตรวจวัดเท่ากับ 63.7 เดซิเบล (เอ) เมื่อนำมาเปรียบเทียบกับค่ามาตรฐาน พบว่า ผลการตรวจวัดมีค่าอยู่ในเกณฑ์มาตรฐานตามประกาศคณะกรรมการสิ่งแวดล้อมแห่งชาติ ฉบับที่ 15 (พ.ศ. 2540) เรื่อง กำหนดมาตรฐานระดับเสียงโดยทั่วไป ที่กำหนดระดับเสียงเฉลี่ย 24 ชั่วโมง (Leq 24 hrs.) มีค่าไม่เกิน 70.0 เดซิเบล (เอ) สรุปผลการตรวจวัดดังตารางที่ 3-3 และรูปที่ 3-3

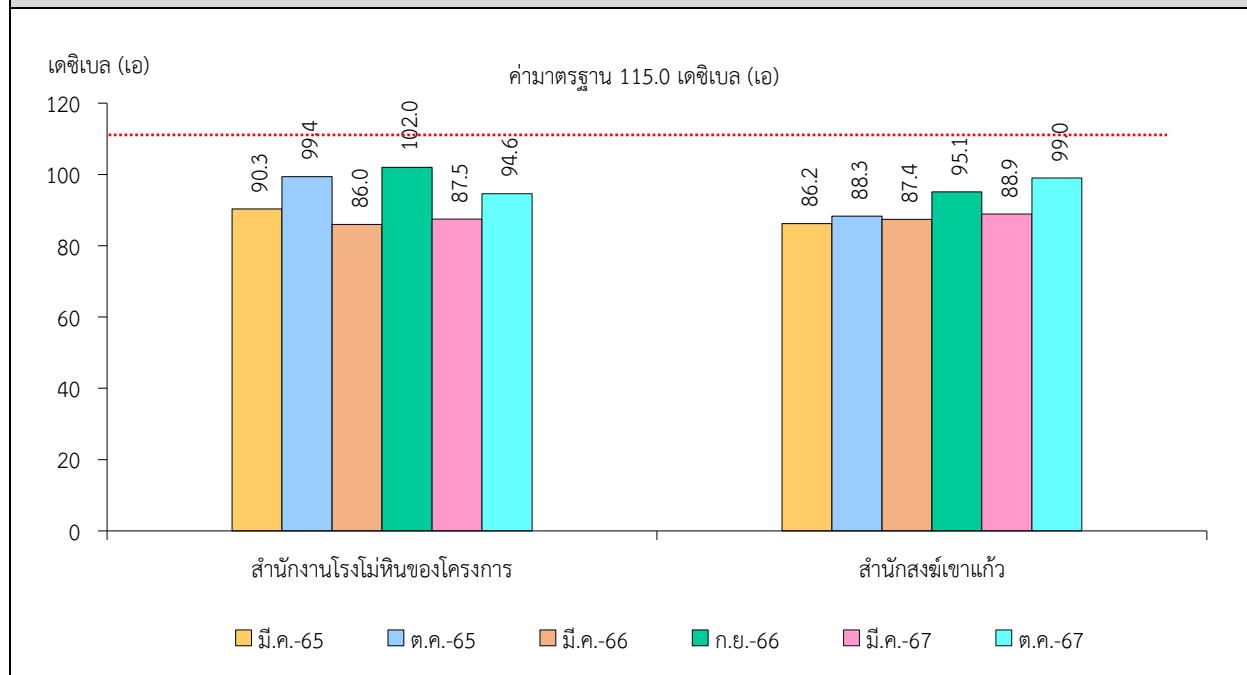
รูปที่ 3-4 กราฟสรุปผลการตรวจวัดระดับเสียงสูงสุด (L_{max}) เปรียบเทียบกับค่ามาตรฐาน

จากผลการตรวจวัดระดับเสียงสูงสุด (L_{max}) โครงการเหมืองแร่หินอุตสาหกรรมชนิดหินบะซอลต์ เพื่ออุตสาหกรรมก่อสร้าง ประทานบัตรที่ 28803/15911 ของห้างหุ้นส่วนจำกัด เจริญทรัพย์โชคชัย (บริษัท กรเจริญทรัพย์ จำกัด รับช่วงการทำเหมือง) จำนวน 2 สถานี ได้แก่ สำนักงานโรงโม่หินของโครงการ และสำนักสงฆ์เขาแก้ว ที่ผ่านมาจนถึงเดือนตุลาคม 2567 พบว่า สถานีที่มีผลการตรวจวัดระดับเสียงสูงสุด (L_{max}) คือ บริเวณสำนักงานโรงโม่หินของโครงการ ในเดือนกันยายน 2566 มีค่าการตรวจวัดเท่ากับ 102.0 เดซิเบล (เอ) เมื่อนำมาเปรียบเทียบกับค่ามาตรฐาน พบว่า ผลการตรวจวัดมีค่าอยู่ในเกณฑ์มาตรฐานตามประกาศคณะกรรมการสิ่งแวดล้อมแห่งชาติ ฉบับที่ 15 (พ.ศ. 2540) เรื่อง กำหนดมาตรฐานระดับเสียงโดยทั่วไป ที่กำหนดระดับเสียงสูงสุด (L_{max}) มีค่าไม่เกิน 115.0 เดซิเบล (เอ) สรุปผลการตรวจวัดดังตารางที่ 3-3 และรูปที่ 3-4

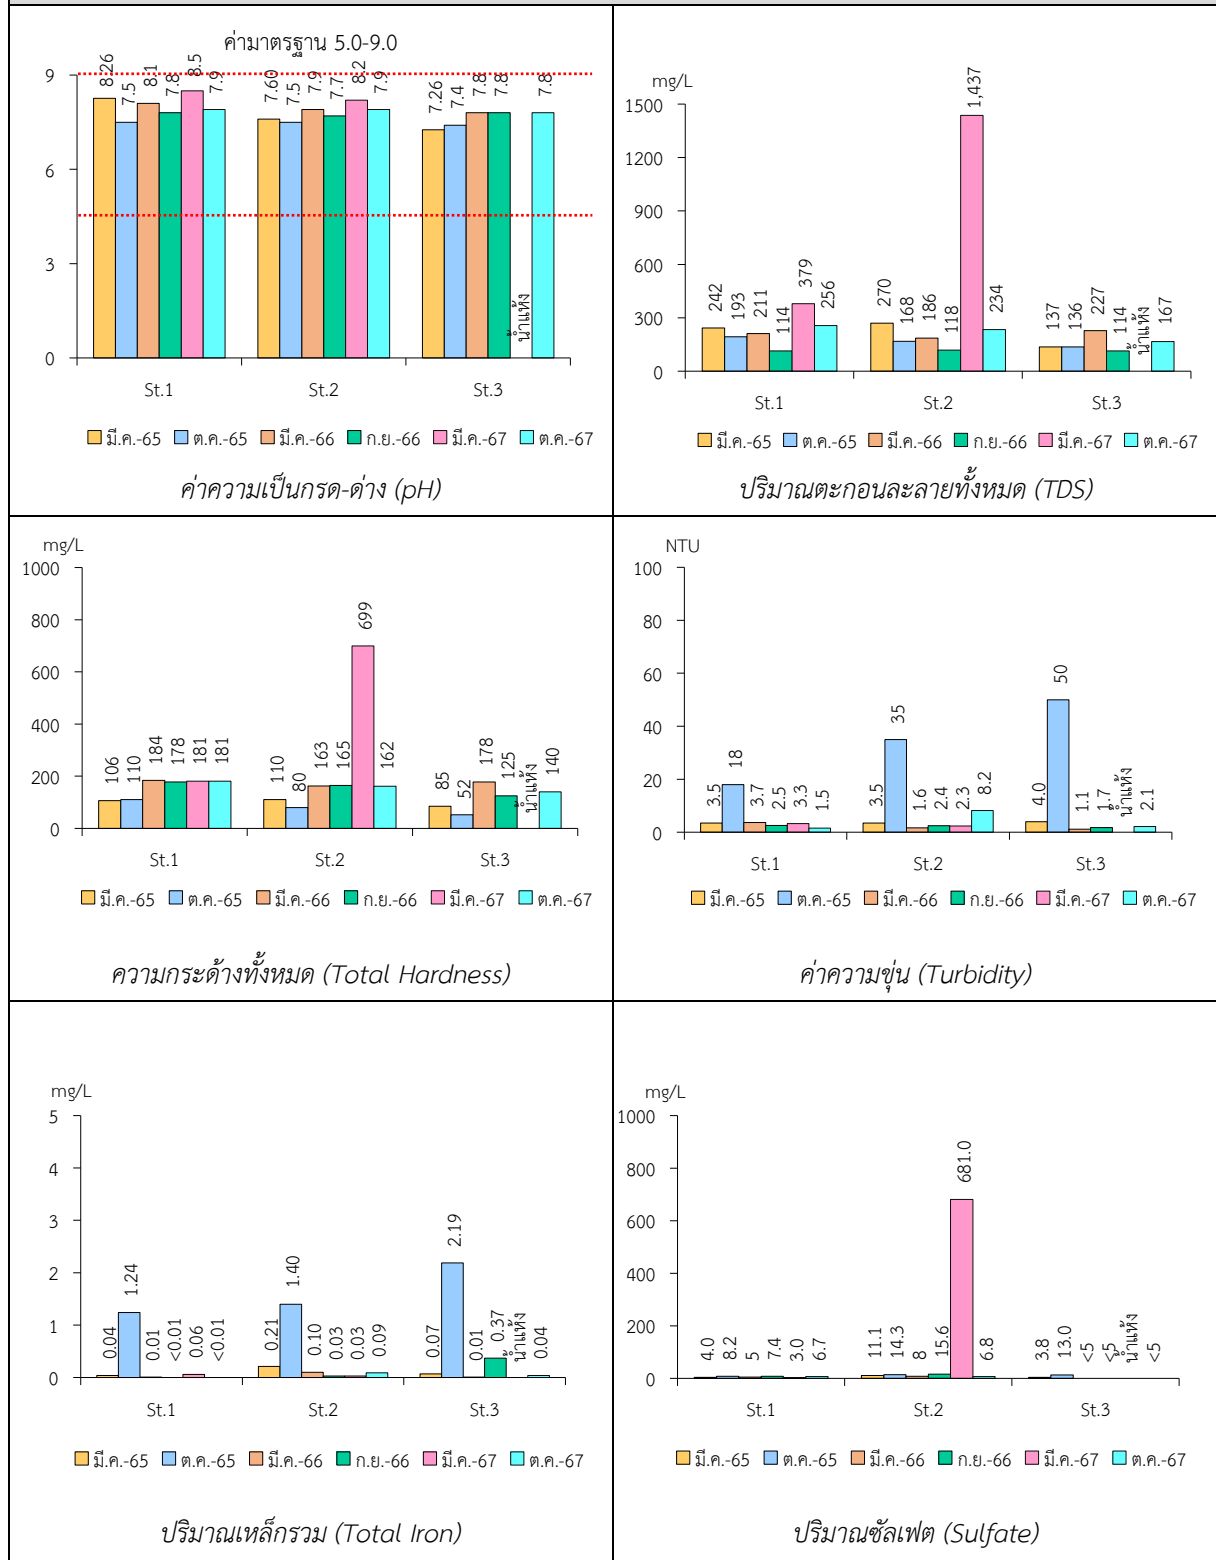
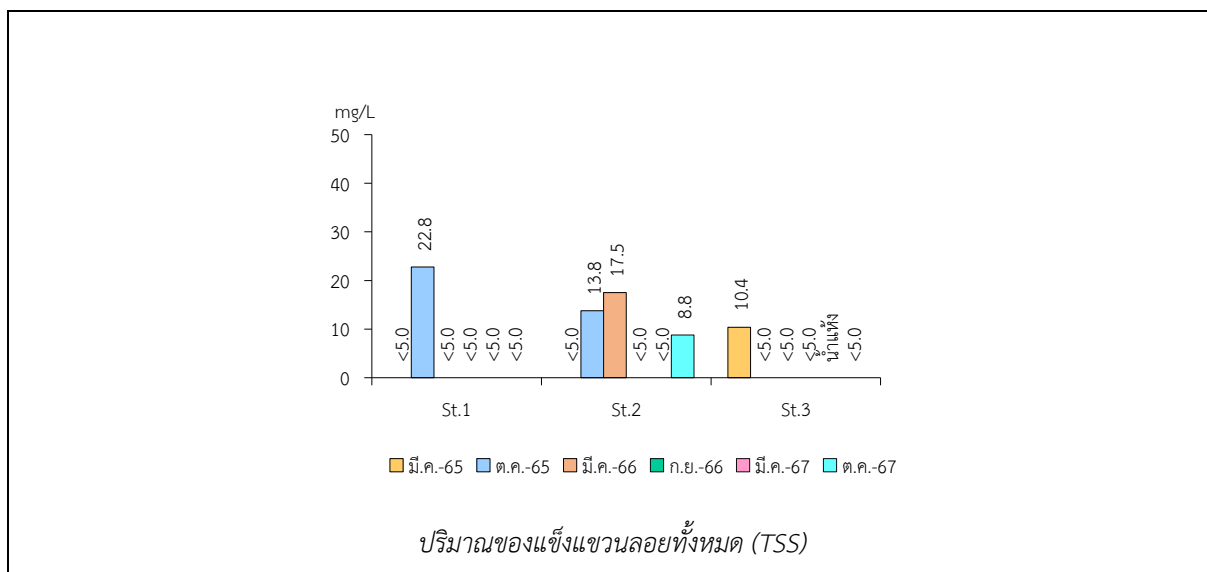
รูปที่ 3-5 กราฟสรุปผลการวิเคราะห์คุณภาพน้ำผิวดิน เปรียบเทียบกับค่ามาตรฐาน

จากผลการวิเคราะห์คุณภาพน้ำผิวดินรอบโครงการเหมืองแร่หินอุตสาหกรรมชนิดหินบะซอลต์ เพื่ออุตสาหกรรมก่อสร้าง ประทานบัตรที่ 28803/15911 ของห้างหุ้นส่วนจำกัด เจริญทรัพย์โชคชัย (บริษัท เจริญทรัพย์ จำกัด รับช่วงการทำเหมือง) จำนวน 3 สถานี ได้แก่ สระน้ำทางด้านทิศตะวันออกเฉียงเหนือ สระน้ำทางด้านทิศตะวันตก และห้วยจอมทอง ที่ผ่านมาจนถึงเดือนตุลาคม 2567 เมื่อนำมาเปรียบเทียบกับ ค่ามาตรฐาน พบว่า ผลการวิเคราะห์มีค่าอยู่ในเกณฑ์มาตรฐานคุณภาพน้ำในแหล่งน้ำผิวดินตามประกาศ คณะกรรมการสิ่งแวดล้อมแห่งชาติ ฉบับที่ 8 (พ.ศ. 2537) ออกตามความในพระราชบัญญัติส่งเสริมและรักษา คุณภาพสิ่งแวดล้อมแห่งชาติ พ.ศ. 2535 เรื่อง กำหนดมาตรฐานคุณภาพน้ำในแหล่งน้ำผิวดิน ตีพิมพ์ในราชกิจจานุเบกษา เล่ม 111 ตอนที่ 16 ง ลงวันที่ 24 กุมภาพันธ์ 2537 (ประเภทที่ 3) ยกเว้น บริเวณห้วยจอมทอง ในเดือนมีนาคม 2567 ไม่สามารถเก็บตัวอย่างน้ำได้ เนื่องจากน้ำแห้ง สรุปผลการวิเคราะห์ได้ดังตารางที่ 3-5 และ รูปที่ 3-5
