ภาพถ่ายผลการปฏิบัติตามมาตรการป้องกันและแก้ไขผลกระทบสิ่งแวดล้อม และมาตรการติดตามตรวจสอบคุณภาพสิ่งแวดล้อม  
โครงการ THE CAPITAL (ระยะดำเนินการ)  
ประจำเดือนกรกฎาคม-ธันวาคม 2567

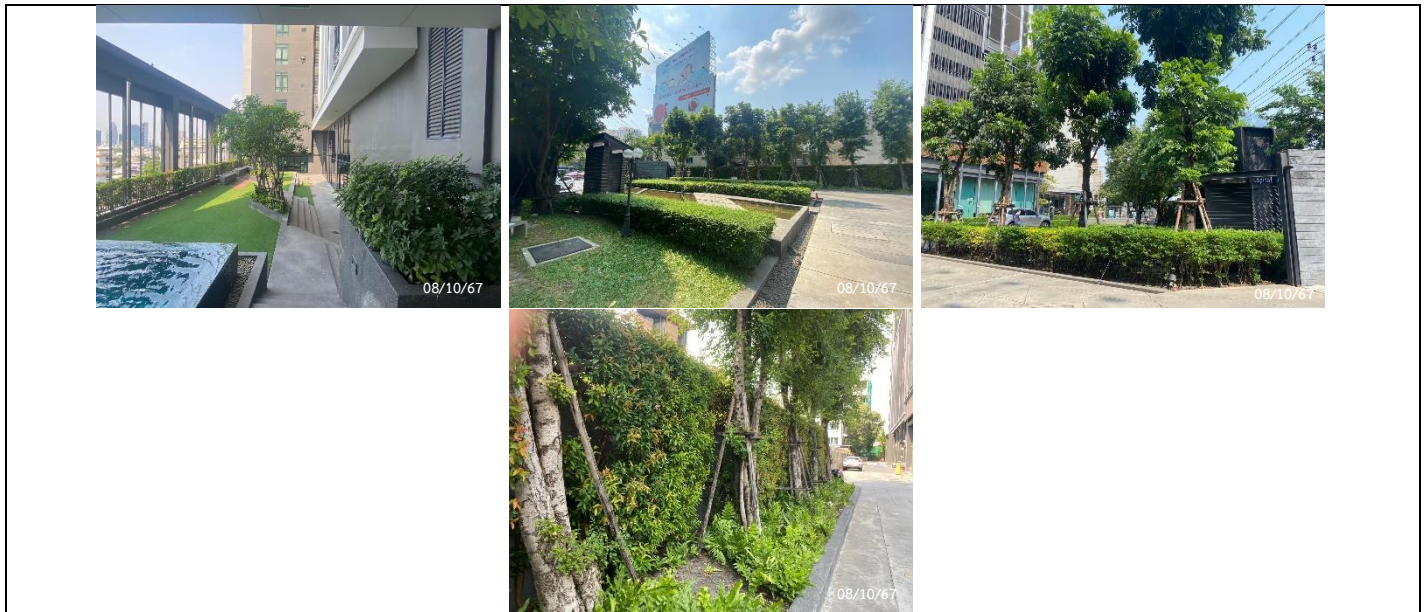
รูปที่ ผ7.1 พื้นที่สีเขียวทั้งหมดของโครงการ

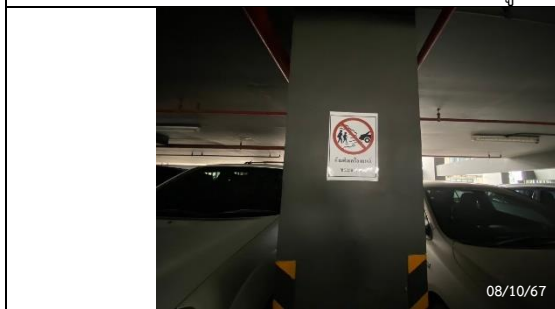
รูปที่ ผ7.2 ป้ายเตือน "ห้ามติดเครื่องยนต์ขณะจอด"  
ในพื้นที่จอดรถ

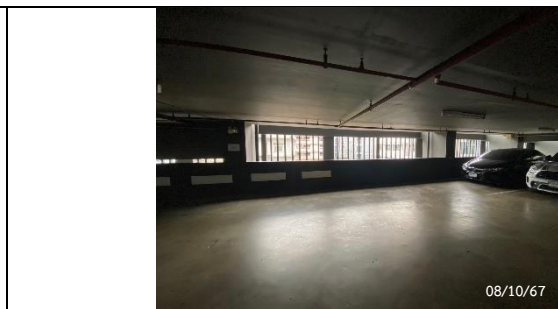
รูปที่ ผ7.3 ช่องระบายอากาศบริเวณพื้นที่จอดรถ

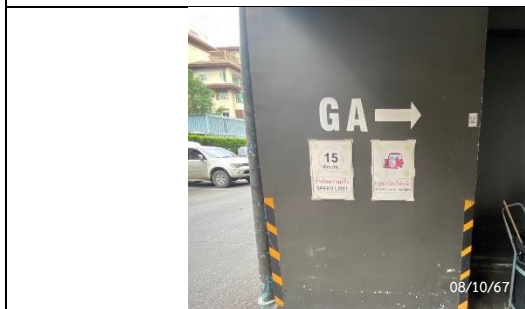
รูปที่ ผ7.4 ป้ายจำกัดความเร็วยานพาหนะในพื้นที่โครงการ  
ไม่เกิน 15 กม./ชม.

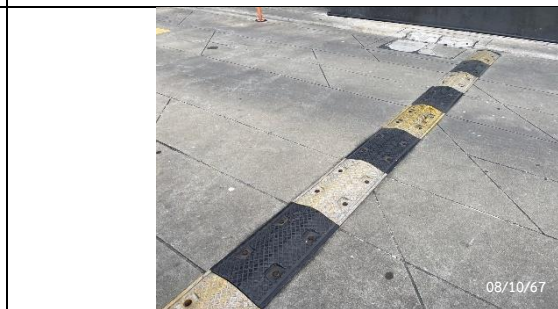
รูปที่ ผ7.5 สันนูน

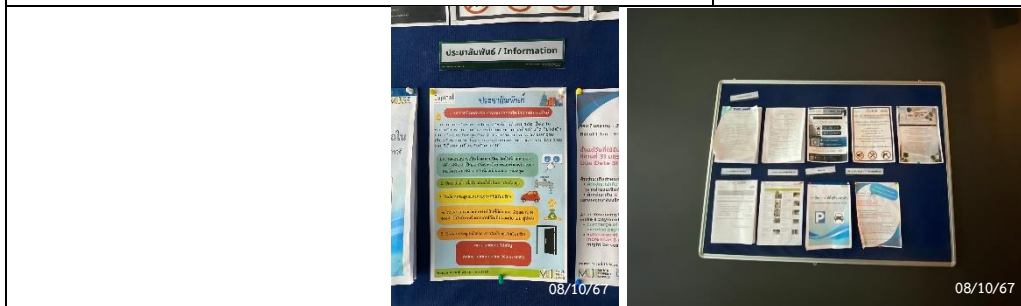
รูปที่ ผ7.6 ป้ายประหยัคน้ำ ประหยัไฟฟ้า โดยติดบริเวณบอร์ดประชาสัมพันธ์ ติดป้ายในพื้นที่ส่วนกลางของอาคาร

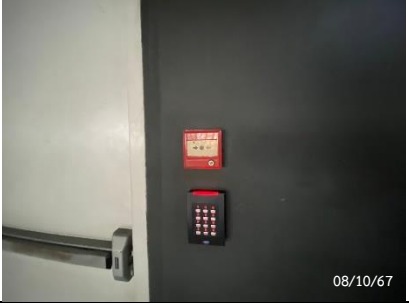
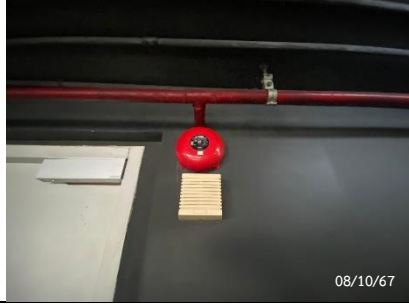
รูปที่ ผ7.36 อุปกรณ์ส่งเสียงสัญญาณแจ้งเหตุอัคคีภัย

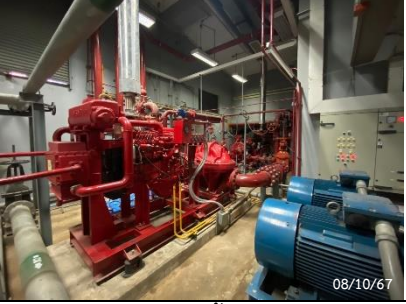
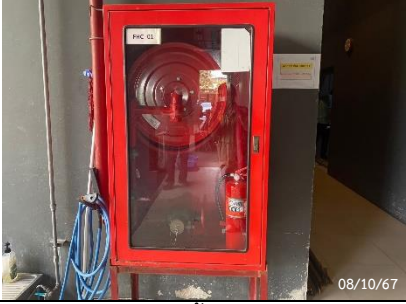
รูปที่ ผ7.37 ระบบน้ำสำรองดับเพลิง		รูปที่ ผ7.38 ตู้เก็บสายฉีดน้ำดับเพลิง พร้อมถังดับเพลิง

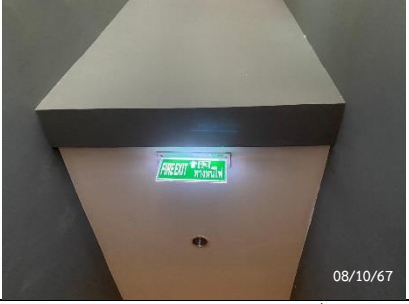
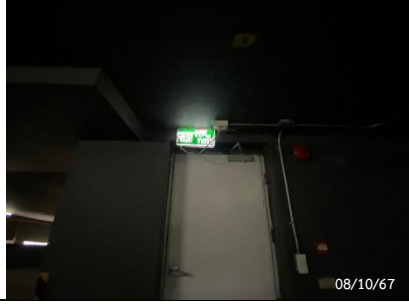
รูปที่ ผ7.39 ป้ายทางหนีไฟ

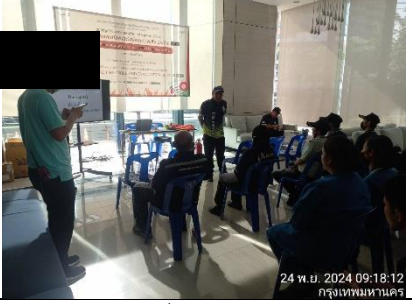
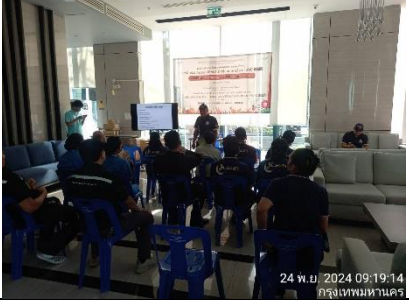
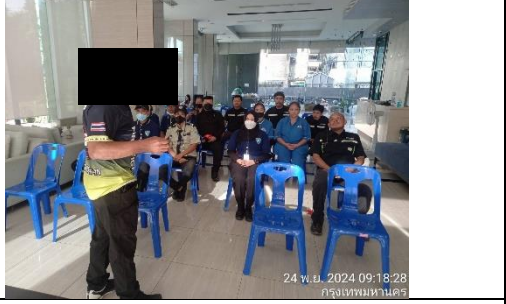
รูปที่ ผ7.40 การฝึกซ้อมดับเพลิง และอพยพหนีไฟ โดยโครงการมีการฝึกซ้อม เดือนพฤศจิกายน 2567

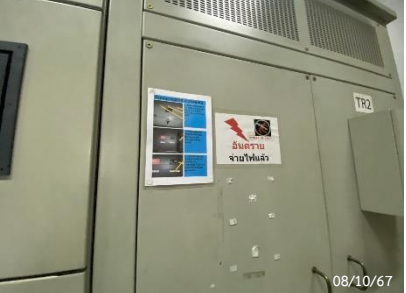
รูปที่ ผ7.41 ป้ายเตือนให้ระวังอันตรายจากไฟฟ้า		รูปที่ ผ7.42 ป้ายวิธีการปฏิบัติตนเมื่อเกิดไฟไหม้

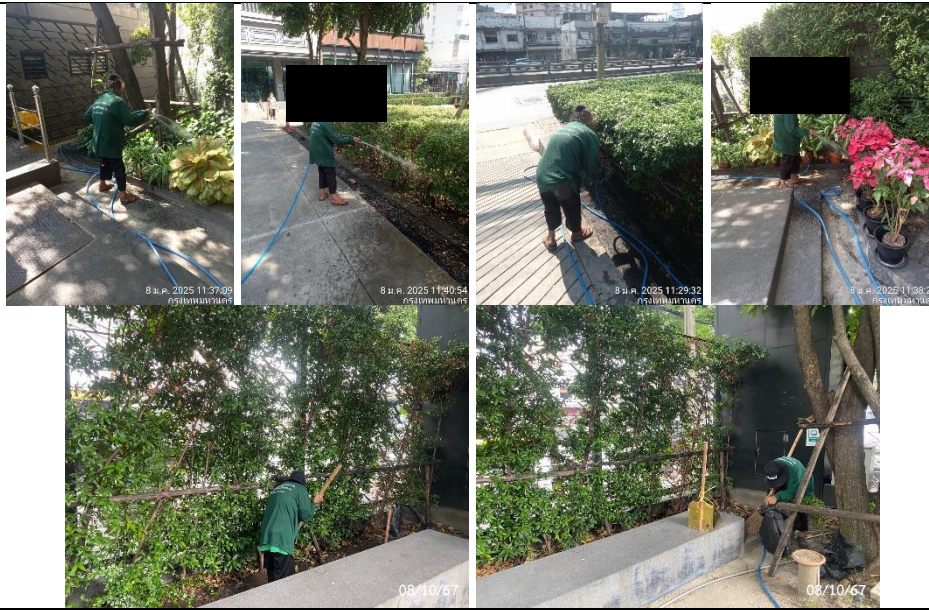
รูปที่ ๗7.51 พนักงานคอยดูแลรักษา บำรุงพันธุ์ไม้ในพื้นที่จัดสวน
