ภาคผนวกที่ 7

ภาพถ่ายผลการปฏิบัติตามมาตรการป้องกันและแก้ไขผลกระทบสิ่งแวดล้อม  
และติดตามตรวจสอบคุณภาพสิ่งแวดล้อม

ภาพถ่ายผลการปฏิบัติตามมาตรการป้องกันและแก้ไขผลกระทบสิ่งแวดล้อมและติดตามตรวจสอบคุณภาพสิ่งแวดล้อม  
โครงการ 59 HERITAGE (ส่วนขยาย) (ระยะดำเนินการ) ประจำเดือนกรกฎาคม-ธันวาคม 2567

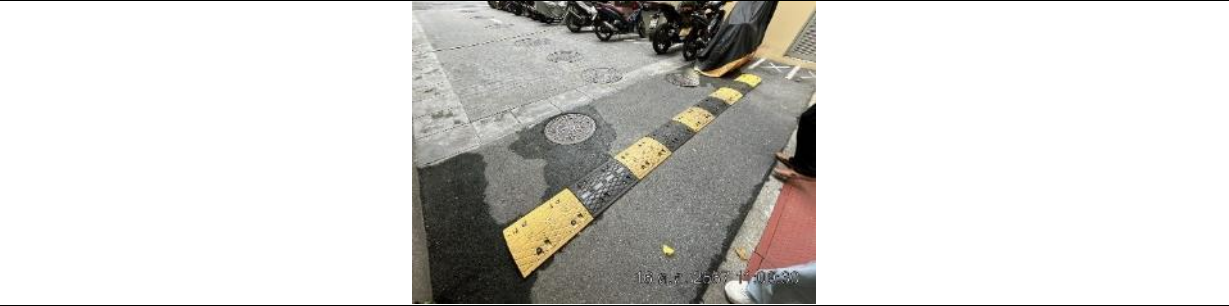
รูปที่ ผ7.1 สันนลดความเร็ว

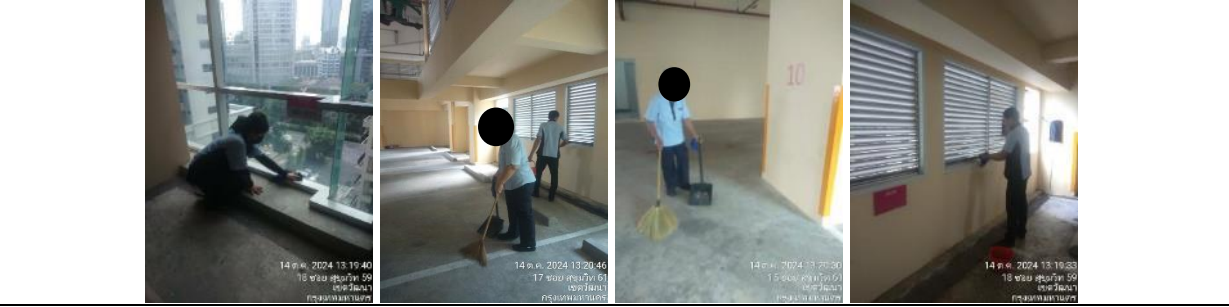
รูปที่ ผ7.2 พนักงานทำความสะอาดถนน และบริเวณลานจอดรถภายในโครงการ

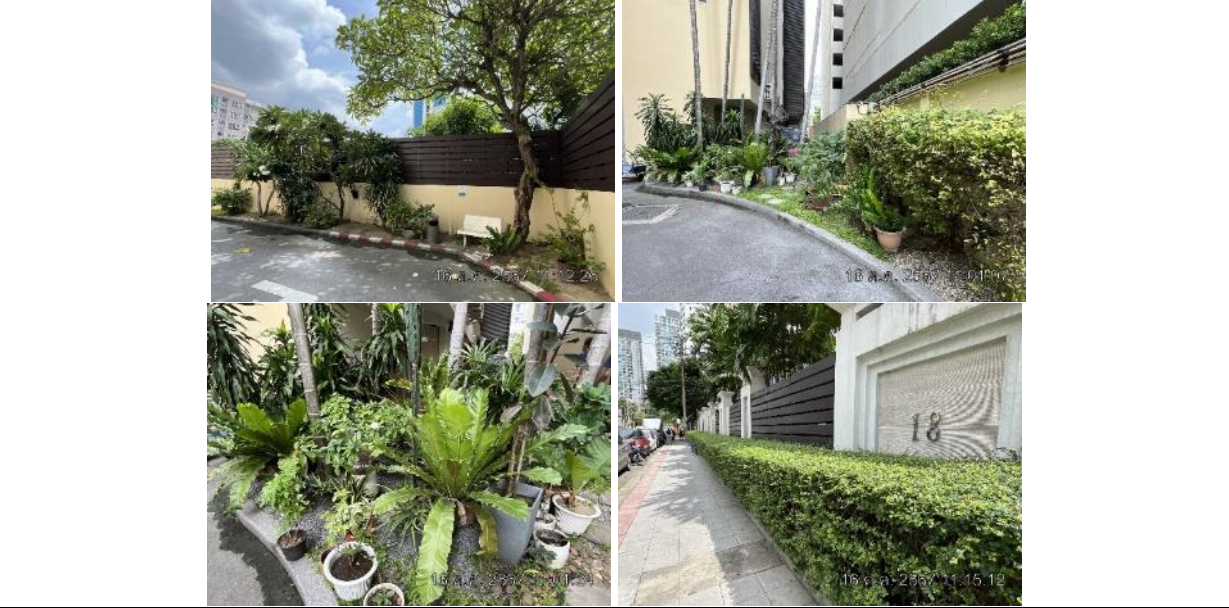
รูปที่ ผ7.3 พื้นที่สีเขียว และไม้ยืนต้นที่บริเวณชั้นที่ 1

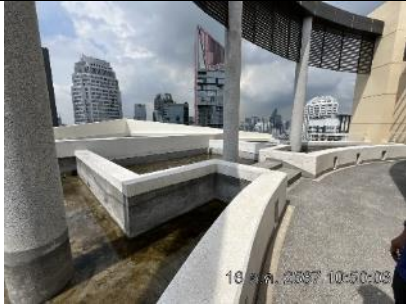
รูปที่ ๗.๘ พื้นที่บริเวณชั้นดาดฟ้า	รูปที่ ๗.๙ ระบบบำบัดน้ำเสียของโครงการ

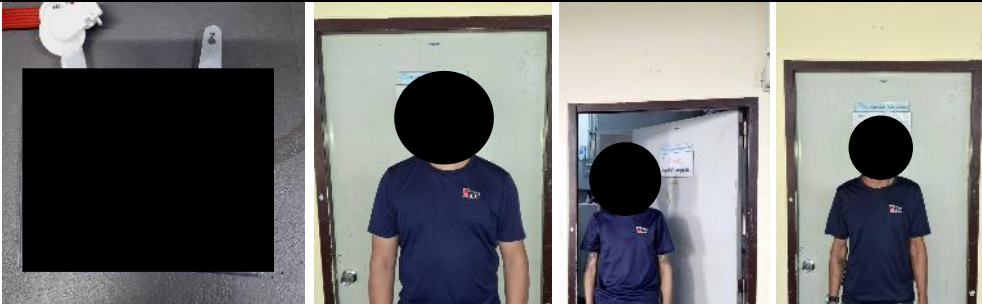
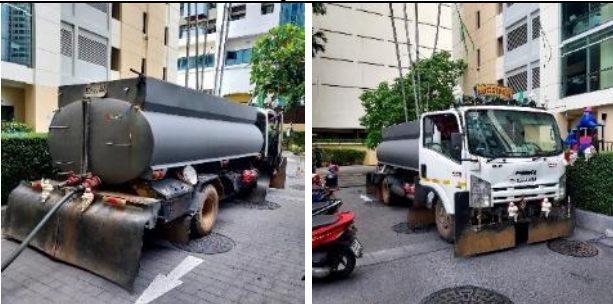
รูปที่ ๗.๑๑ รถสูบล้างถัง

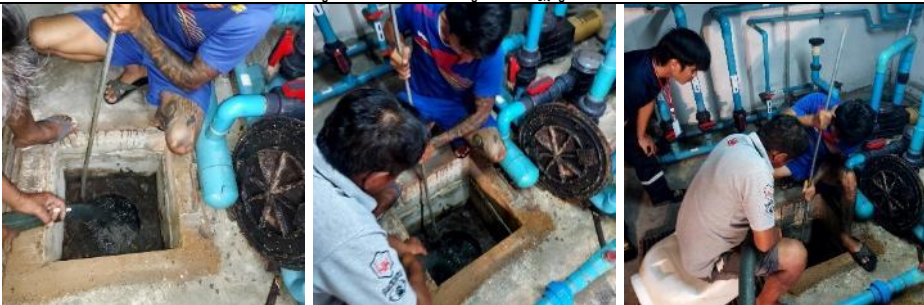
รูปที่ ๗.๑๒ เจ้าหน้าที่กำจัดไขมันออกจากบ่อดักไขมันในระบบบำบัดน้ำเสีย

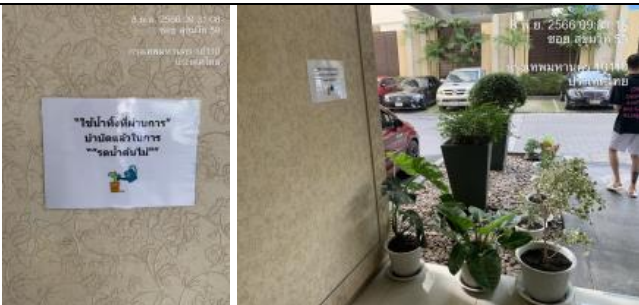
รูปที่ ๗.๑๓ ป้าย ใช้น้ำทิ้งรดน้ำต้นไม้

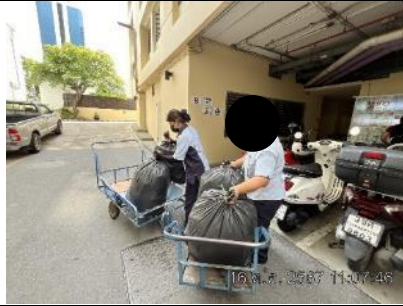
รูปที่ ผ7.20 พนักงานทำความสะอาดทำหน้าที่ในการรวบรวมมูลฝอย จากห้องพักมูลฝอยประจำชั้น  
และบริเวณต่าง ๆ ของแต่ละอาคาร

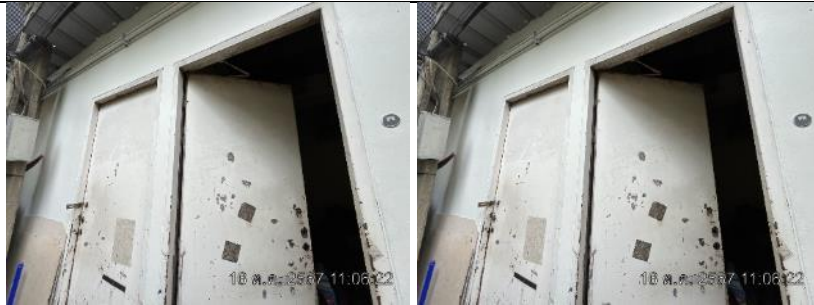
รูปที่ ผ7.21 ห้องพักมูลฝอยรวมของอาคารโครงการ

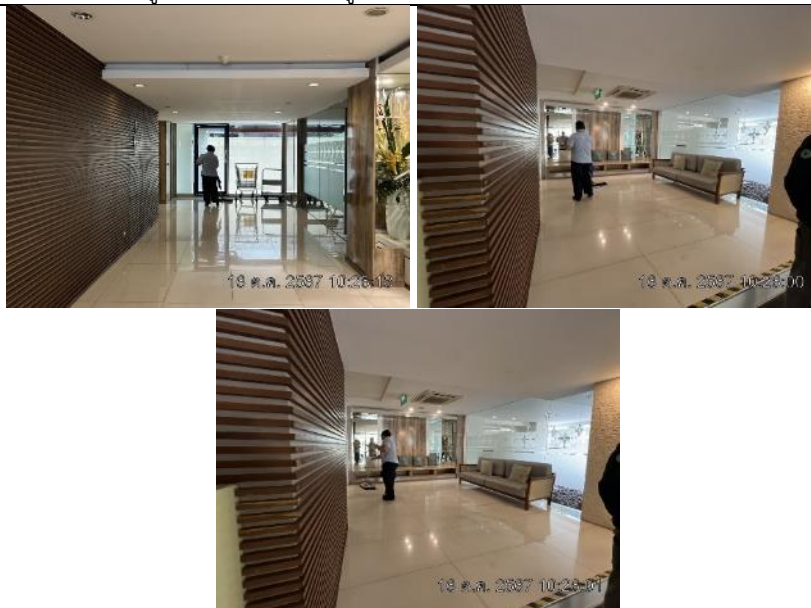
รูปที่ ผ7.22 พนักงานคอยดูแลรักษาความสะอาดบริเวณต่าง ๆ ภายในพื้นที่โครงการ

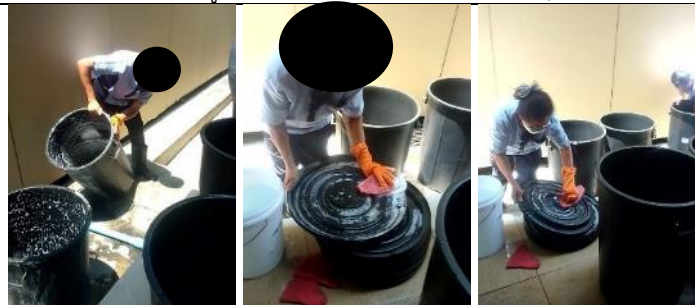
รูปที่ ผ7.23 ล้างห้องพักมูลฝอย และถังขยะ

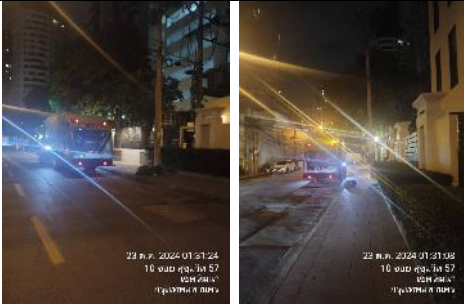
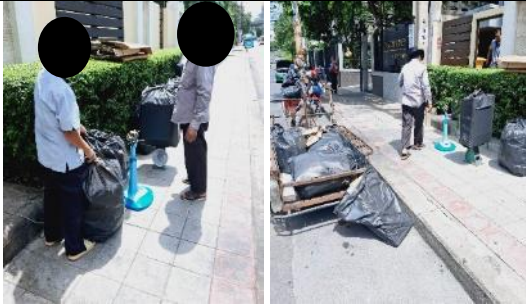
<p>รูปที่ ผ7.24 พนักงานขนย้ายมูลฝอยมายังจุดจอดรถเก็บขนมูล และจุดจอดรถเก็บมูลฝอยของสำนักงานเขตวัฒนา</p>	<p>รูปที่ ผ7.25 ร้านรับซื้อของเก่า</p>

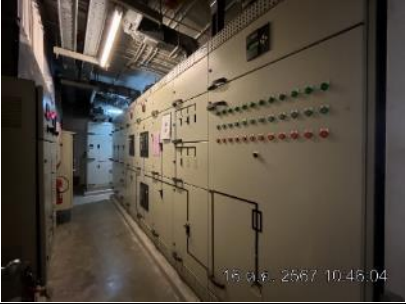
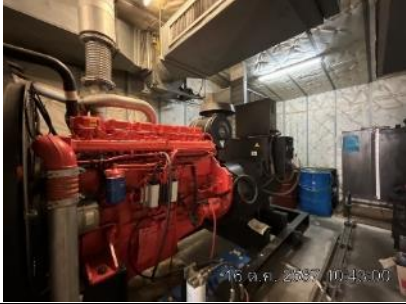
<p>รูปที่ ผ7.26 ห้องหม้อแปลงไฟฟ้าโครงการ</p>	<p>รูปที่ ผ7.27 เครื่องกำเนิดไฟฟ้า</p>

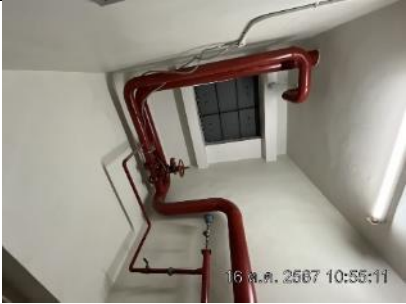
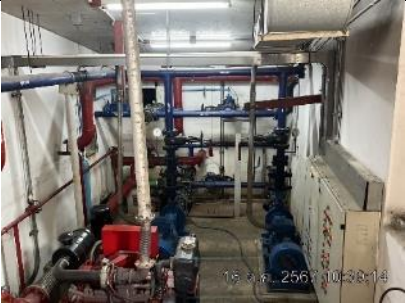
<p>รูปที่ ผ7.28 ระบบท่อเย็น และเครื่องสูบน้ำ</p>

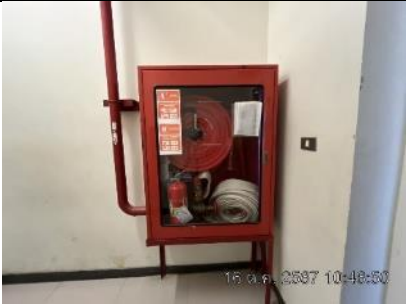
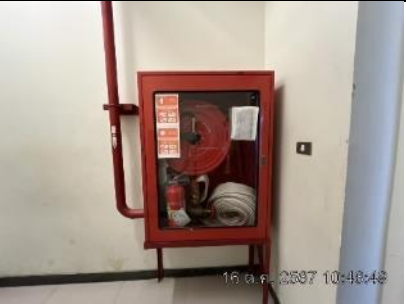
<p>รูปที่ ผ7.29 ตู้เก็บสายฉีดน้ำดับเพลิงพร้อมอุปกรณ์ (FHC)</p>

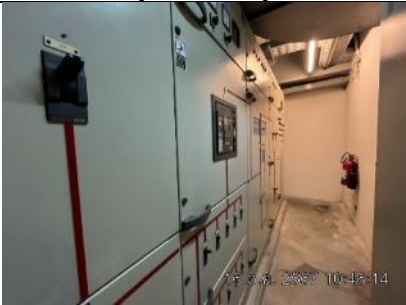
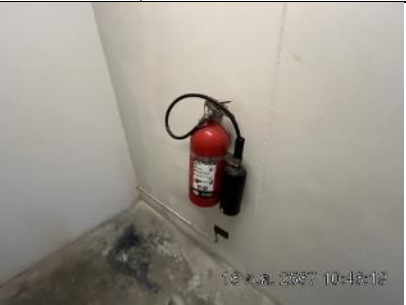
<p>รูปที่ ผ7.30 ถังดับเพลิงเคมีห้องเครื่องกำเนิดไฟฟ้า และห้องหม้อแปลงไฟฟ้า</p>
