## บทที่ 2

ผลการปฏิบัติตามมาตรการป้องกันและ  
แก้ไขผลกระทบสิ่งแวดล้อม

ผลการปฏิบัติตามมาตรการป้องกันและแก้ไขผลกระทบสิ่งแวดล้อม ระยะดำเนินการ ของโครงการหมู่บ้านจัดสรรนันทวัน พระรามเก้า - อ่อนนุช ของ นิติบุคคลหมู่บ้านจัดสรรนันทวัน พระรามเก้า - อ่อนนุช เดือนกรกฎาคม - ธันวาคม 2567 แสดงดังตารางที่ 2.2-1

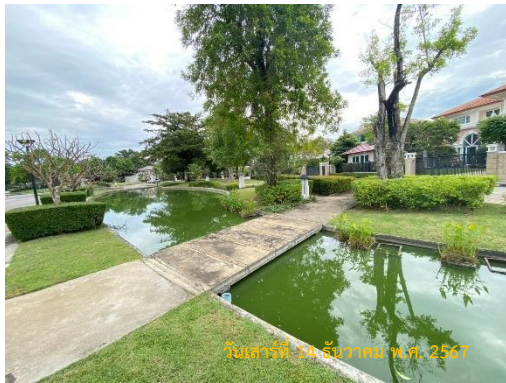
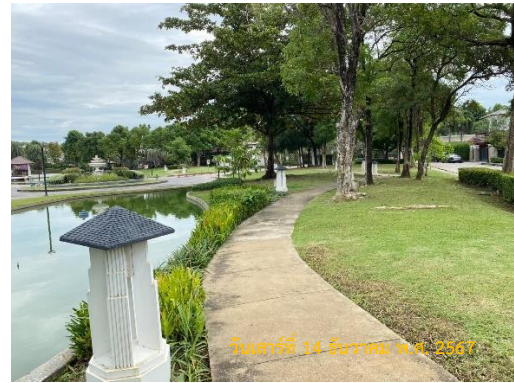
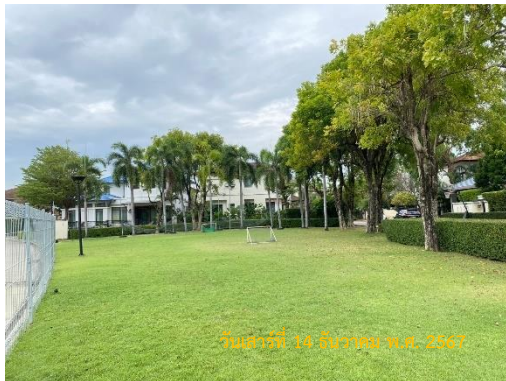
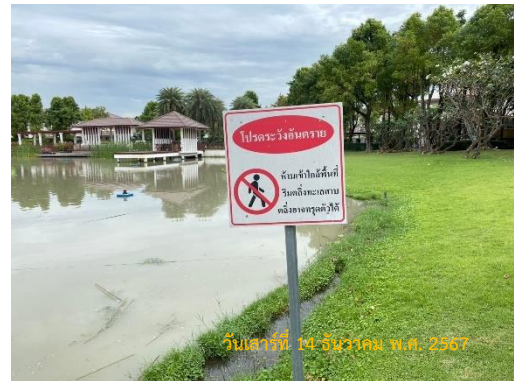
มาตรการป้องกันและแก้ไขผลกระทบสิ่งแวดล้อม	ผลการปฏิบัติตามมาตรการป้องกัน และแก้ไขผลกระทบสิ่งแวดล้อม	รูปภาพและ เอกสารอ้างอิง	ปัญหา / อุปสรรค และแนวทางการแก้ไข
<b>4. คุณค่าคุณภาพชีวิต (ต่อ)</b>			
<b>4.3. ประวัติศาสตร์และโบราณคดี</b>	-	-	-
<b>4.4. สุนทรียภาพและการท่องเที่ยว</b>			
<ul style="list-style-type: none"> <li>ทางโครงการได้จัดให้มีพื้นที่สีเขียวภายในโครงการ เพื่อไม่ให้เกิดผลกระทบด้านลบต่อทัศนียภาพของพื้นที่โครงการและบริเวณโดยรอบพื้นที่โครงการ นอกจากนี้ ยังมีพื้นที่สีเขียวส่วนอื่น ๆ ภายในพื้นที่โครงการ ได้แก่ บริเวณทางเข้า - ออกโครงการ เกาะกลางและริมถนน ภายในโครงการทำให้โครงการ ซึ่งจะสร้างความร่มรื่นและสวยงามภายในโครงการ</li> </ul>	<ul style="list-style-type: none"> <li>โครงการได้มีการปฏิบัติตามมาตรการ โดยโครงการได้จัดให้มีพื้นที่สีเขียวภายในโครงการเพื่อไม่ให้เกิดผลกระทบด้านลบต่อทัศนียภาพของพื้นที่โครงการและบริเวณโดยรอบพื้นที่โครงการ นอกจากนี้ ยังมีพื้นที่สีเขียวส่วนอื่น ๆ ภายในพื้นที่โครงการ ได้แก่ บริเวณทางเข้า-ออก เกาะกลางและริมถนน ภายในโครงการทำให้สร้างความร่มรื่นและความสวยงามภายในโครงการ</li> </ul>	ภาพที่ 2-1	-

ภาพที่ 2-1 พื้นที่สีเขียวบริเวณสวนสาธารณะ บริเวณทางเท้า

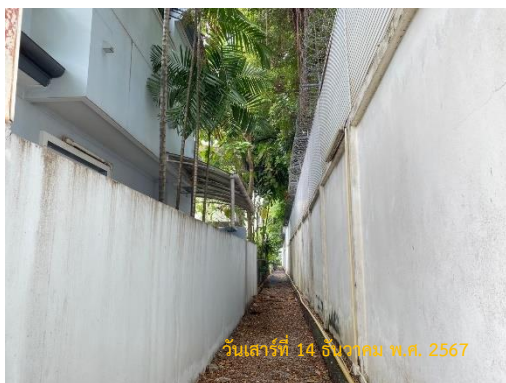
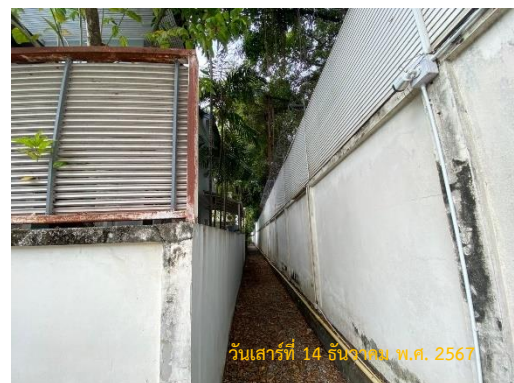
1.1 สภาพภูมิประเทศ	-	-	-
1.2 สภาพภูมิอากาศและอุตุนิยมวิทยา	-	-	-
1.3 คุณภาพอากาศ เสียงดังรบกวนและความสั่นสะเทือน			
<ul style="list-style-type: none"> <li>คุณภาพอากาศ <ul style="list-style-type: none"> <li>ปลูกต้นไม้บริเวณทางเท้าและที่สวนสาธารณะเพื่อให้มีการระบายอากาศได้ดีและช่วยลดผลกระทบด้านฝุ่นละออง</li> </ul> </li> </ul>	<ul style="list-style-type: none"> <li>โครงการได้ปฏิบัติตามมาตรการ โดยโครงการได้มีการปลูกไม้ยืนต้นและหญ้าคลุมดินบริเวณสวนสาธารณะและบริเวณทางเท้า เช่น ต้นแคนา ต้นปาล์ม ต้นหมาก เป็นต้น เพื่อช่วยในการระบายอากาศลดผลกระทบทางด้านฝุ่นละออง</li> </ul>	ภาพที่ 2-1	-
<ul style="list-style-type: none"> <li>กันพื้นที่ระยะ 2.00 เมตร ตลอดแนวรั้วที่ติดกับกุฏิพระของวัดคุณแม่จันทร์ให้เป็นพื้นที่ส่วนกลางสำหรับปลูกต้นแคนาความสูง 7.00 เมตร ตลอดแนวรั้ว</li> </ul>	<ul style="list-style-type: none"> <li>โครงการได้ปฏิบัติตามมาตรการบางส่วน โดยโครงการได้มีการกันพื้นที่ระยะประมาณ 2.00 เมตร ตลอดแนวรั้วที่ติดกับกุฏิพระของวัดคุณแม่จันทร์ให้เป็นพื้นที่ส่วนกลาง แต่ไม่ได้ทำการปลูกต้นแคนาตลอดแนวรั้ว</li> </ul>	ภาพที่ 2-2	รายละเอียดตารางที่ 4.2-1

<ul style="list-style-type: none"> <li>ดูแลไม่ให้ตัดทำลายต้นไม้บริเวณแนวรั้วที่ติดกับวัด คุณแม่จันทร์และในกรณีที่พบว่าต้นไม้หัก/ล้ม หรือตาย โครงการจะต้องนำต้นไม้ต้นใหม่ที่มีความสูงไม่น้อยกว่า 7.00 เมตร มาปลูกแทนทันที</li> </ul>	<ul style="list-style-type: none"> <li>โครงการได้ปฏิบัติตามมาตรการบางส่วน โครงการไม่ได้มีการปลูกต้นไม้บริเวณแนวรั้วที่ติดกับวัดคุณแม่จันทร์ ปัจจุบันบริเวณแนวรั้วติดกับวัดคุณแม่จันทร์ โครงการได้จัดสรรเป็นพื้นที่ทางเดินตลอดแนวรั้วติดกับวัดคุณแม่จันทร์</li> </ul>	ภาพที่ 2-2	รายละเอียดตารางที่ 4.2-1

ภาพที่ 2-2 พื้นที่ทางเดินตลอดแนวรั้วที่ติดกับกุฏิพระของวัดคุณแม่จันทร์

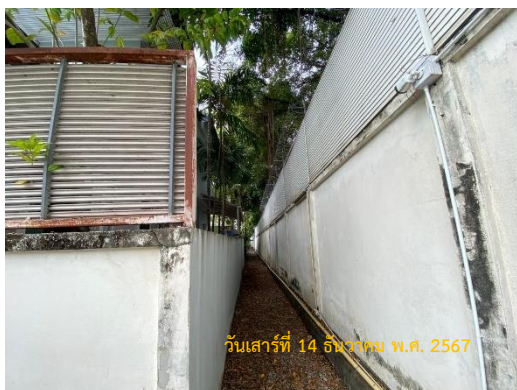
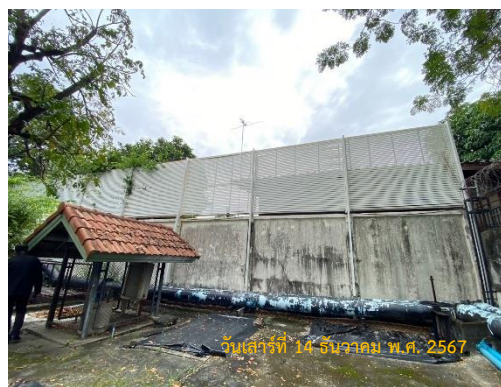
ภาพที่ 2-3 รั้วอิฐบล็อกจากความสูงประมาณ 3 เมตร และเพิ่มระแนง PVC ประมาณ 2 เมตร  
บริเวณที่ติดกับชุมชนและวัดคุณแม่จันทร์

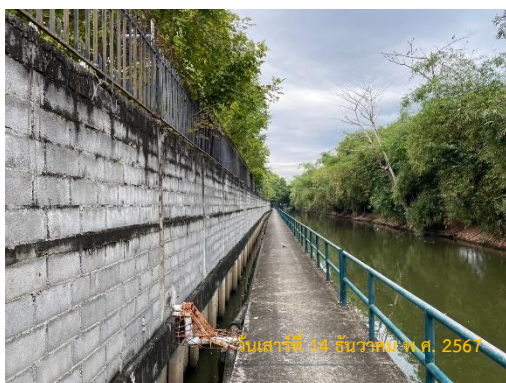
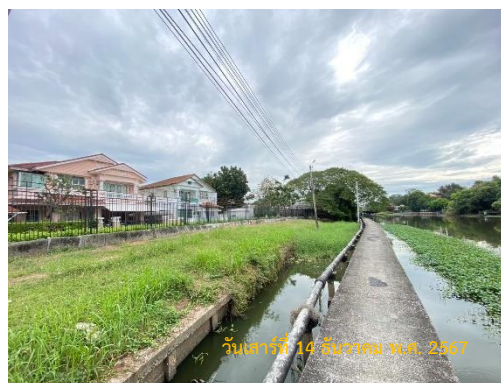
มาตรการป้องกันและแก้ไขผลกระทบสิ่งแวดล้อม	ผลการปฏิบัติตามมาตรการป้องกันและแก้ไขผลกระทบสิ่งแวดล้อม	รูปภาพและเอกสารอ้างอิง	ปัญหา / อุปสรรคและแนวทางการแก้ไข
<b>1. ทรัพยากรสิ่งแวดล้อมทางกายภาพ (ต่อ)</b>			
<b>1.5 ทรัพยากรดิน</b>			
<ul style="list-style-type: none"> <li>ทางโครงการมีการจัดแปลงที่ดินสำหรับสวนสาธารณะ และพื้นที่สีเขียวภายในโครงการเพื่อปลูกต้นไม้และหญ้าคลุมดิน</li> </ul>	<ul style="list-style-type: none"> <li>โครงการได้มีการจัดแปลงที่ดินสำหรับสวนสาธารณะ จำนวน 2 แปลง เพื่อจัดให้เป็นพื้นที่สีเขียวภายในโครงการเพื่อปลูกต้นไม้ ทั้งไม้ยืนต้น ไม้พุ่ม ไม้ดอก และพืชคลุมดิน</li> </ul>	ภาพที่ 2-1	-
<ul style="list-style-type: none"> <li>สร้างรั้วล้อมรอบพื้นที่โดยรอบโครงการไว้เพื่อป้องกันไม่ให้เกิดการชะล้างพังทลายของดินหรือชะพาตะกอนดินสู่พื้นที่รอบข้างโครงการ</li> </ul>	<ul style="list-style-type: none"> <li>โครงการได้ปฏิบัติตามมาตรการ โดยโครงการได้มีการสร้างรั้วด้วยอิฐบล็อกล้อมรอบพื้นที่โดยรอบโครงการ เพื่อป้องกันไม่ให้เกิดการชะล้างพังทลายของดินหรือชะพาตะกอนดินสู่พื้นที่รอบข้างโครงการ</li> </ul>	ภาพที่ 2-4	-

บริเวณพื้นที่แนวรั้วคลองแม่จันทร์

บริเวณพื้นที่แนวรั้วคลองประเวศบุรีรมย์

ภาพที่ 2-4 แนวรั้วล้อมรอบพื้นที่โครงการ

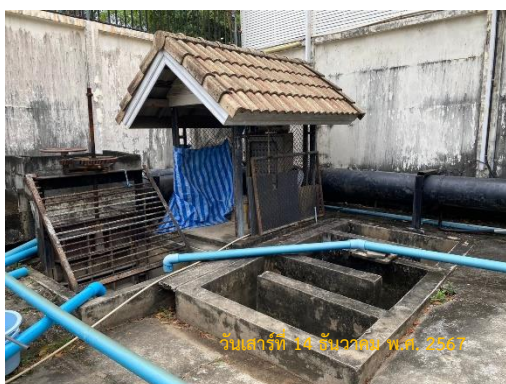
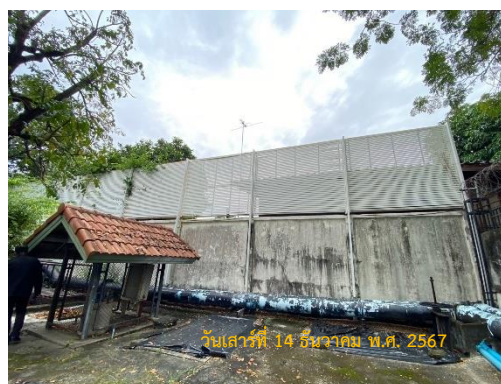
<ul style="list-style-type: none"> <li>- ดูแลให้ระบบบำบัดน้ำเสียรวมส่วนกลางของโครงการทุกแห่งเปิดทำงานอยู่ตลอดเวลา</li> </ul>	<ul style="list-style-type: none"> <li>- โครงการได้ปฏิบัติตามมาตรการ โดยโครงการได้ดูแลให้ระบบบำบัดน้ำเสียรวมส่วนกลางของโครงการเปิดทำงานอยู่ตลอดเวลา</li> </ul>	<p>ภาพที่ 2-5</p>	-
<ul style="list-style-type: none"> <li>- ป้องกันไม่ให้น้ำเสียระบายลงคลองก่อนที่จะได้รับการบำบัดจากระบบบำบัดน้ำเสียรวมส่วนกลางของโครงการทุกแห่ง</li> </ul>	<ul style="list-style-type: none"> <li>- โครงการได้ปฏิบัติตามมาตรการ โดยโครงการได้เปิดระบบบำบัดน้ำเสียรวมส่วนกลางทุกแห่งตลอดเวลา</li> </ul>	<p>ภาพที่ 2-5</p>	-

ภาพที่ 2-5 ระบบบำบัดน้ำเสียรวมส่วนกลางภายในโครงการ

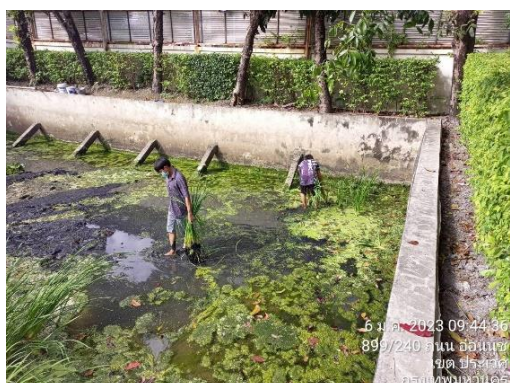
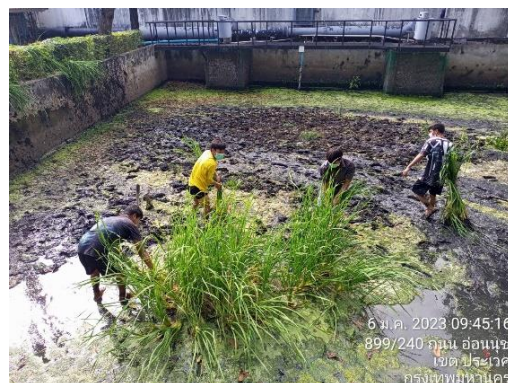
มาตรการป้องกันและแก้ไขผลกระทบสิ่งแวดล้อม	ผลการปฏิบัติตามมาตรการป้องกันและแก้ไขผลกระทบสิ่งแวดล้อม	รูปภาพและเอกสารอ้างอิง	ปัญหา / อุปสรรคและแนวทางการแก้ไข
<p><u>3.7. การบำบัดน้ำเสีย (ต่อ)</u></p> <ul style="list-style-type: none"> <li>- ก่อนใช้งานระบบบำบัดน้ำเสียรวม ต้องเตรียมให้ระบบบำบัดมีประสิทธิภาพคงที่ก่อน</li> </ul>	<ul style="list-style-type: none"> <li>- โครงการได้ปฏิบัติตามมาตรการ โดยโครงการได้มีการจัดให้มีเจ้าหน้าที่ประจำเพื่อคอยดูแลระบบบำบัดน้ำเสียให้สามารถทำงานได้อย่างมีประสิทธิภาพ ก่อนใช้งานระบบบำบัดน้ำเสียรวมส่วนกลางมีประสิทธิภาพคงที่ก่อนเสมอ</li> </ul>	<p>ภาพที่ 2-5</p>	-
<ul style="list-style-type: none"> <li>- ตรวจสอบการทำงานของระบบบำบัดน้ำเสียของโครงการทั้งระบบบำบัดน้ำเสียขั้นต้น และระบบบำบัดน้ำเสียรวมส่วนกลางทุกแห่งให้มีประสิทธิภาพดีอยู่เสมอ และทำการสูบกากตะกอนในระบบบำบัดน้ำเสียไปกำจัดตามความถี่ที่เหมาะสมตามที่ผู้ออกแบบระบบบำบัดน้ำเสียที่ทางโครงการเลือกใช้ได้ระบุไว้</li> </ul>	<ul style="list-style-type: none"> <li>- โครงการได้ปฏิบัติตามมาตรการบางส่วน โดยโครงการได้ทำการตรวจสอบการทำงานของระบบบำบัดน้ำเสียของโครงการทั้งระบบบำบัดน้ำเสียขั้นต้น และระบบบำบัดน้ำเสียรวมส่วนกลางทุกแห่งให้มีประสิทธิภาพดีอยู่เสมอ ส่วนการสูบกากตะกอนในระบบบำบัดน้ำเสีย โครงการได้มีการลอกคลองและกำจัดวัชพืชในบ่อหน่วงน้ำบริเวณบ่อบำบัดน้ำเสีย</li> </ul>	<p>ภาพที่ 2-5 และภาพที่ 2-6</p>	-

ภาพที่ 2-6 การลอกคลองบ่อหนองน้ำบริเวณระบบบำบัดน้ำเสีย

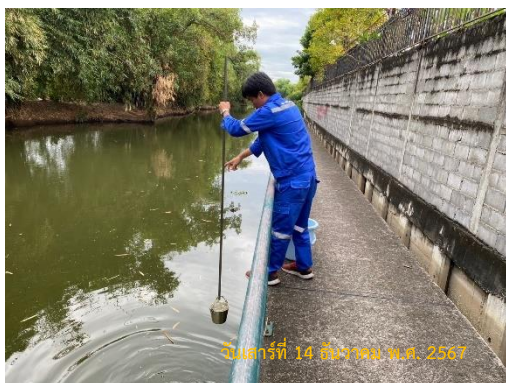
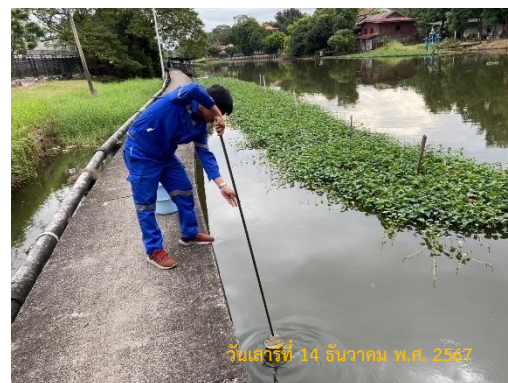
การเก็บตัวอย่างน้ำผิวดินบริเวณคลองแม่จันทร์

การเก็บตัวอย่างน้ำผิวดินบริเวณคลองประเวศบุรีรมย์

ภาพที่ 2-7 การเก็บตัวอย่างคุณภาพน้ำผิวดิน

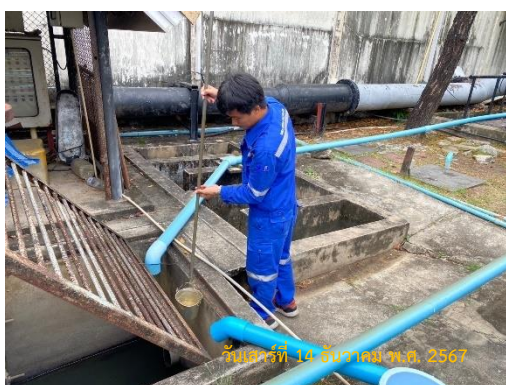
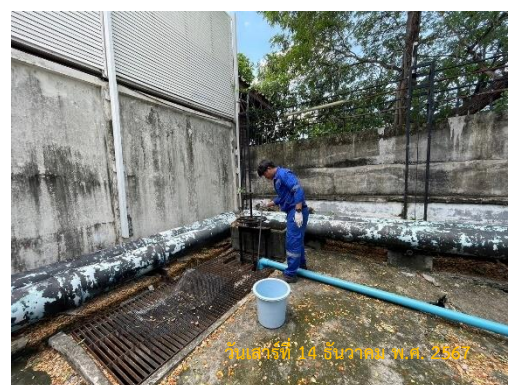
มาตรการป้องกันและแก้ไขผลกระทบสิ่งแวดล้อม	ผลการปฏิบัติตามมาตรการป้องกันและแก้ไขผลกระทบสิ่งแวดล้อม	รูปภาพและเอกสารอ้างอิง	ปัญหา / อุปสรรคและแนวทางการแก้ไข
<p><u>3.7. การบำบัดน้ำเสีย (ต่อ)</u></p> <ul style="list-style-type: none"> <li>- จัดให้มีการตรวจสอบคุณภาพน้ำทิ้งของโครงการอย่างสม่ำเสมอ โดยการตรวจวัดในรูปของความเป็นกรด-ด่าง ค่าบีโอดี ปริมาณของแข็งแขวนลอย สารที่ละลายได้ทั้งหมด ไขมันและน้ำมัน ไนโตรเจนในรูปทีเคเอ็น (TKN) โคลิฟอร์มแบคทีเรียทั้งหมด และโคลิฟอร์มแบคทีเรียชนิดฟิคัล</li> </ul>	<ul style="list-style-type: none"> <li>- โครงการได้มีการปฏิบัติตามมาตรการ โดยโครงการได้มีการติดตามตรวจสอบคุณภาพน้ำทิ้งเป็นประจำทุกเดือน เดือนละ 1 ครั้ง โดยว่าจ้างบริษัทเอกชนเข้ามาทำการเก็บตัวอย่าง โดยการตรวจวัดพารามิเตอร์ดังนี้ ได้แก่ ความเป็นกรด-ด่าง ค่าบีโอดี ปริมาณของแข็งแขวนลอย สารที่ละลายได้ทั้งหมด ไขมันและน้ำมัน ไนโตรเจนในรูปทีเคเอ็น (TKN) โคลิฟอร์มแบคทีเรียทั้งหมด และโคลิฟอร์มแบคทีเรียชนิดฟิคัล</li> </ul>	<p>ภาพที่ 2-8 (ภาคผนวกที่ 2) เอกสารแนบที่ 2-2</p>

การเก็บตัวอย่างน้ำทิ้งหลังการบำบัด  
บริเวณจุดก่อนปล่อยออกคลองแม่จันทร์

การเก็บตัวอย่างน้ำทิ้งหลังการบำบัด  
บริเวณจุดก่อนปล่อยออกคลองประเวศบุรีรมย์

ภาพที่ 2-8 การเก็บตัวอย่างคุณภาพน้ำทิ้ง

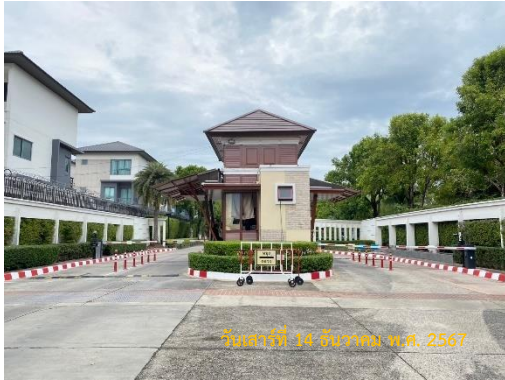
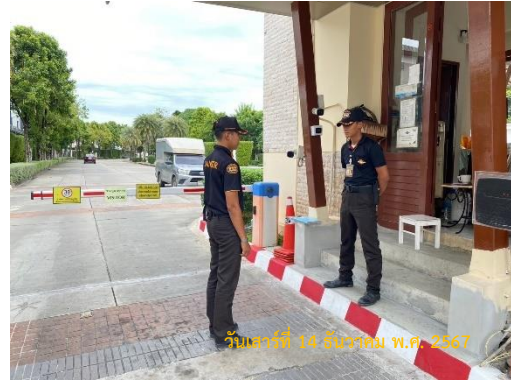
มาตรการป้องกันและแก้ไขผลกระทบสิ่งแวดล้อม	ผลการปฏิบัติตามมาตรการป้องกันและแก้ไขผลกระทบสิ่งแวดล้อม	รูปภาพและเอกสารอ้างอิง	ปัญหา / อุปสรรคและแนวทางการแก้ไข
<b>3. คุณค่าการใช้ประโยชน์ของมนุษย์</b>			
<b>3.1. การใช้ประโยชน์ที่ดิน</b> <ul style="list-style-type: none"> <li>- กั้นที่ดินระยะ 2.00 เมตร ตลอดแนวรั้วที่ติดกับกฎพระให้เป็นพื้นที่ส่วนกลางสำหรับปลูกต้นไม้ตลอดแนวรั้ว เพื่อลดผลกระทบด้านต่าง ๆ ต่อวัดคุณแม่จันทร์</li> </ul>	<ul style="list-style-type: none"> <li>- โครงการได้มีการปฏิบัติตามมาตรการบางส่วน โดยโครงการมีการกั้นพื้นที่ส่วนกลางตลอดแนวรั้ว แต่ไม่ได้ทำการปลูกต้นไม้ความสูง 7.00 เมตร ตลอดแนวรั้ว แต่ทางโครงการมีการประชาสัมพันธ์แจ้งให้บ้านพักอาศัยที่ติดกับติดกับกฎพระให้ระมัดระวังไม่ให้เสียงดังเกินไป เพื่อลดผลกระทบทางด้านเสียง</li> </ul>	ภาพที่ 2-2	รายละเอียดตารางที่ 4.2-1
<b>3.2. การคมนาคมขนส่ง</b> <ul style="list-style-type: none"> <li>- จัดให้มีพนักงานรักษาความปลอดภัยควบคุมการผ่านเข้า - ออกของรถ</li> </ul>	<ul style="list-style-type: none"> <li>- โครงการได้ปฏิบัติตามมาตรการ โดยโครงการได้จัดให้มีพนักงานรักษาความปลอดภัยควบคุมการเข้า-ออกของรถตลอด 24 ชั่วโมง โดยมีการแบ่งพนักงานเป็น 2 กะ คือกะกลางวันและกะกลางคืน พร้อมติดตั้งระบบกล้องวงจรปิด</li> </ul>	ภาพที่ 2-9	-

ภาพที่ 2-9 พนักงานรักษาความปลอดภัยควบคุมการผ่านเข้า - ออกของรถ และดูแลระบบการจราจรภายในโครงการ

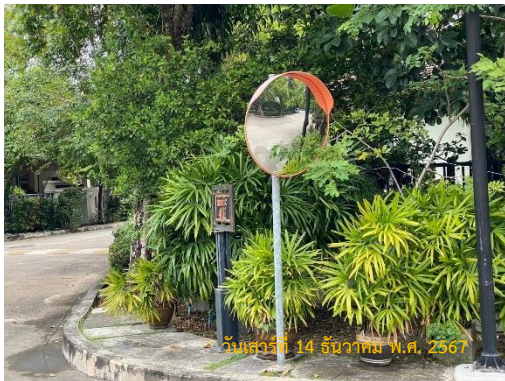
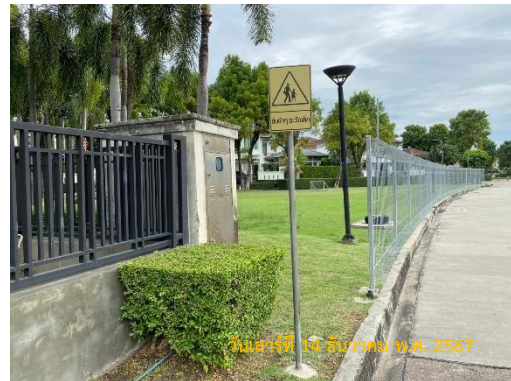
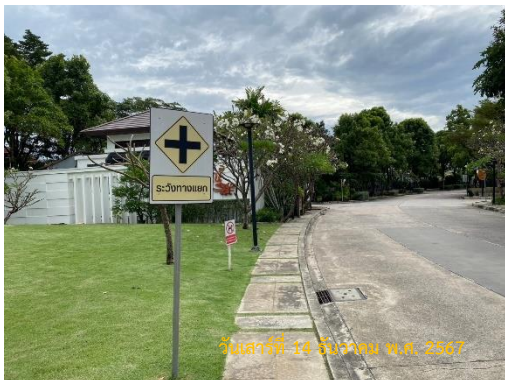
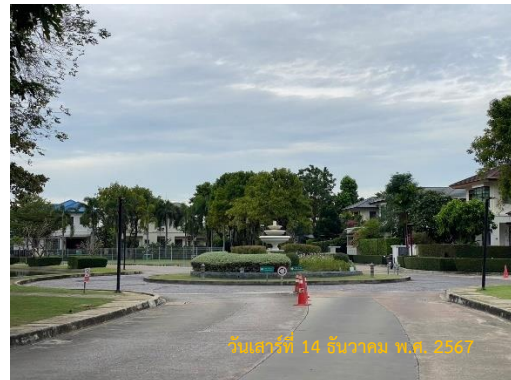
<ul style="list-style-type: none"> <li>- จัดทำป้ายสัญญาณการจราจรหรือสัญลักษณ์อื่น ๆ ที่เห็นได้ชัดเจน เพื่อให้การจราจรมีความสะดวกมากขึ้น และซ่อมแซมหากพบว่าชำรุด</li> </ul>	<ul style="list-style-type: none"> <li>- โครงการได้ปฏิบัติตามมาตรการ โดยโครงการได้จัดทำป้ายสัญญาณการจราจร เช่น ป้ายจำกัดความเร็ว ป้ายทางแยกป้ายวงเวียน ที่เห็นได้อย่างชัดเจนเพื่อให้การจราจรมีความสะดวกมากขึ้น</li> </ul>	ภาพที่ 2-10	-
<ul style="list-style-type: none"> <li>- จัดอบรมพนักงานรักษาความปลอดภัยที่ควบคุมการผ่านเข้า - ออกของรถและที่ดูแลระบบการจราจรของโครงการเป็นประจำ</li> </ul>	<ul style="list-style-type: none"> <li>- โครงการได้ปฏิบัติตามมาตรการ โดยโครงการได้จัดให้มีการอบรมเกี่ยวกับควบคุมการผ่านเข้า - ออก และอบรมเกี่ยวกับระบบการจราจรที่เกี่ยวข้องกับโครงการให้แก่พนักงานเพื่อรักษาความปลอดภัยแก่ทุกคน</li> </ul>	ภาพที่ 2-9	-

ภาพที่ 2-10 ป้ายสัญญาณการจราจร และสัญลักษณ์อื่นๆ ภายในโครงการ

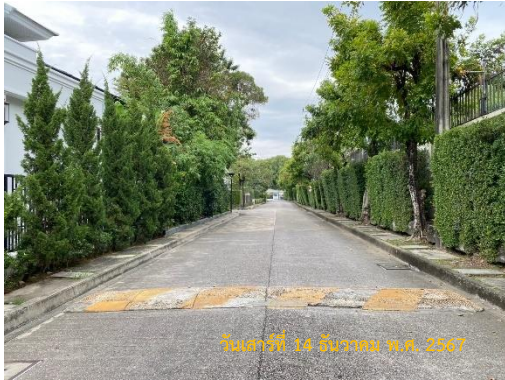
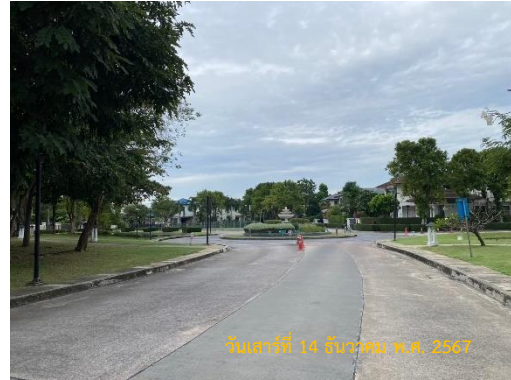
- ตรวจสอบสภาพถนนภายในโครงการอย่างสม่ำเสมอ หากพบว่ามีสภาพชำรุดต้องรีบซ่อมแซม	- โครงการได้ปฏิบัติตามมาตรการ โดยโครงการได้มีการตรวจสอบสภาพถนนในพื้นที่โครงการอย่างสม่ำเสมอ ซึ่งหากพบว่ามีสภาพชำรุดหรือทรุดโทรมก็จะทำการซ่อมแซมโดยทันที	ภาพที่ 2-11	-

ภาพที่ 2-11 สภาพถนนภายในโครงการ

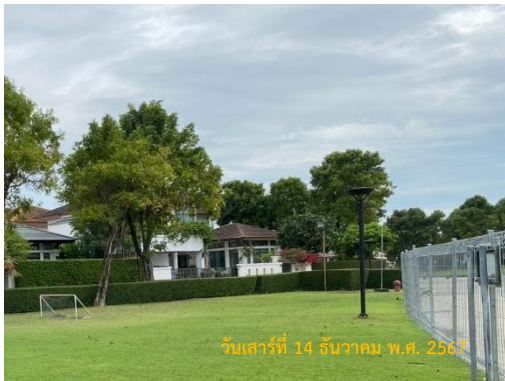
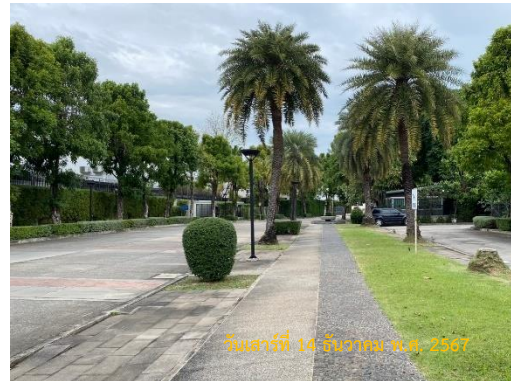
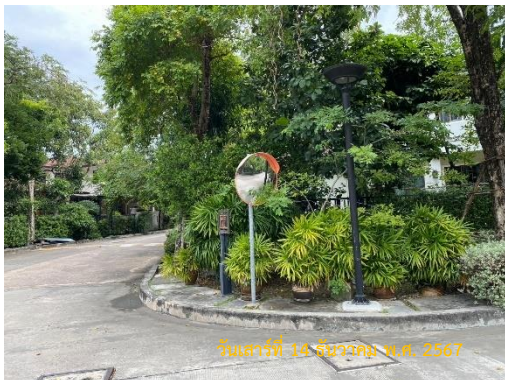
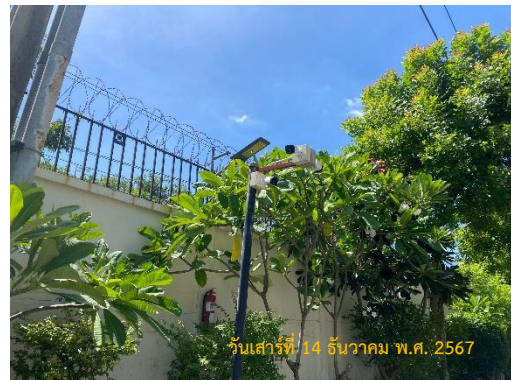
- จัดให้มีไฟส่องสว่างอย่างเพียงพอโดยเฉพาะในเวลากลางคืนทั้งภายในโครงการและบริเวณแนวรั้วเป็นระยะ ๆ เพื่อให้เกิดความปลอดภัยต่อการสัญจรตามทางเดินเท้าที่อยู่ริมคลอง	- โครงการได้ปฏิบัติตามมาตรการ โครงการได้จัดให้มีไฟส่องสว่างบริเวณริมถนน ทางเท้า สวนสาธารณะ โดยเฉพาะบริเวณแนวรั้วเป็นระยะ ๆ เพื่อให้แสงสว่างแก่ผู้ที่สัญจรตามทางเท้าที่อยู่ริมคลอง	ภาพที่ 2-12	-

ภาพที่ 2-12 ไฟส่องสว่างภายในโครงการ

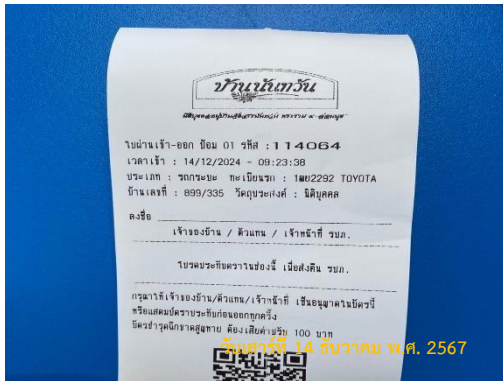
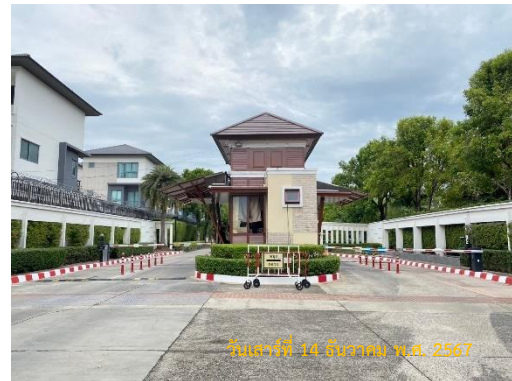
- การผ่านเข้า – ออกของรถยนต์ของบุคคลอื่นต้องปฏิบัติตามข้อตกลงที่ทำไว้ร่วมกับ บริษัท แลนด์ แอนด์ เฮาส์ จำกัด (มหาชน)	- โครงการได้ปฏิบัติตามมาตรการ โดยจัดให้มีการแลกบัตรผ่านเข้า-ออก (สำหรับผู้ติดต่อ) กล้องวงจรปิด มีอุปกรณ์สำหรับกันรถ ซึ่งเป็นไปตามมาตรฐานของ บริษัท แลนด์ แอนด์ เฮาส์ จำกัด (มหาชน)	ภาพที่ 2-13 (ภาคผนวกที่ 2) เอกสารแนบที่ 2-3	-

ภาพที่ 2-13 เอกสารใบผ่านเข้า - ออก และข้อปฏิบัติ

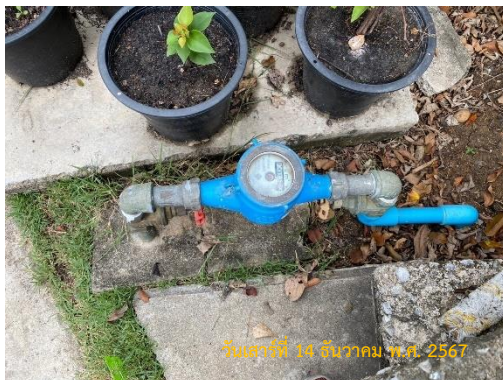
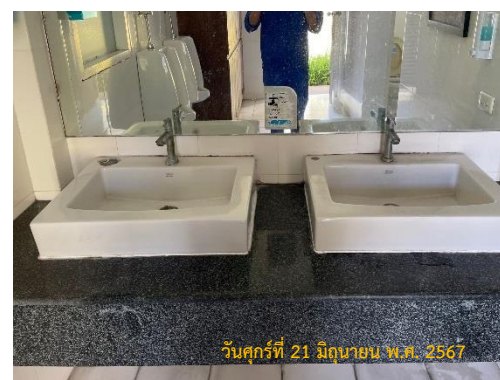
- ตรวจสอบสภาพท่อประปาและดูแลให้อยู่ในสภาพดีอยู่เสมอ และรีบซ่อมแซมหากมีการรั่วหรือชำรุด	- โครงการได้ปฏิบัติตามมาตรการ โดยโครงการได้จัดให้มีเจ้าหน้าที่คอยตรวจสอบและดูแลระบบสาธารณูปโภคต่าง ๆ ภายในพื้นที่โครงการอย่างสม่ำเสมอ โดยมีการจดบันทึกอย่างสม่ำเสมอ หากพบว่าการรั่วหรือชำรุดจะรีบดำเนินการซ่อมแซมโดยทันที	ภาพที่ 2-14 และ (ภาคผนวกที่ 2) เอกสารแนบที่ 2-4	-

ภาพที่ 2-14 มิเตอร์น้ำภายในโครงการ

ภาพที่ 2-15 สุขภัณฑ์ที่ประหยัดน้ำ

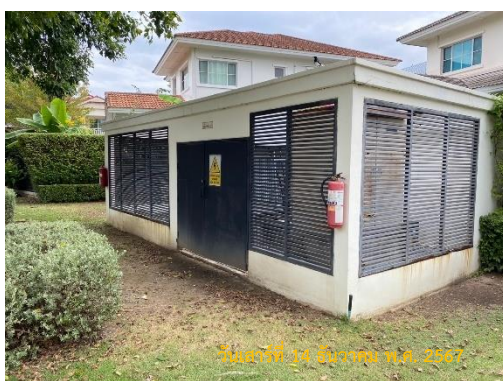
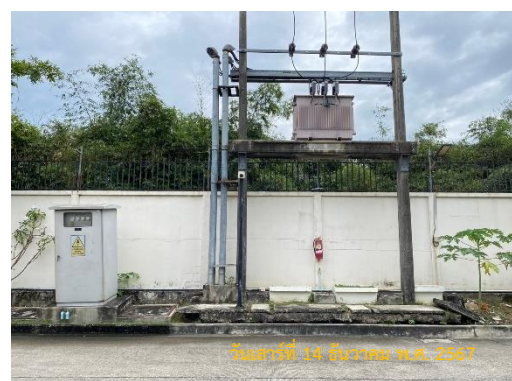
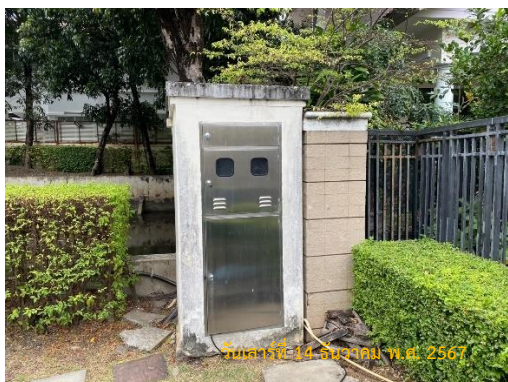
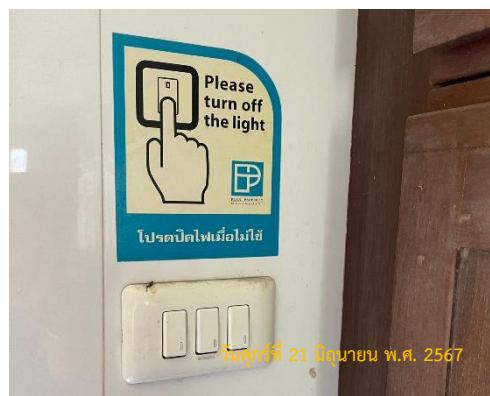
มาตรการป้องกันและแก้ไขผลกระทบสิ่งแวดล้อม	ผลการปฏิบัติตามมาตรการป้องกันและแก้ไขผลกระทบสิ่งแวดล้อม	รูปภาพและเอกสารอ้างอิง	ปัญหา / อุปสรรคและแนวทางการแก้ไข
<b>3. คุณค่าการใช้ประโยชน์ของมนุษย์ (ต่อ)</b>			
<b>3.4. การใช้ไฟฟ้า</b> - ตรวจสอบระบบไฟฟ้าภายในโครงการให้อยู่ในสภาพดีอยู่เสมอ และรีบซ่อมแซมหากมีสภาพชำรุด	- โครงการได้ปฏิบัติตามมาตรการ โดยโครงการได้จัดให้มีเจ้าหน้าที่คอยตรวจสอบและดูแลระบบสาธารณูปโภคต่าง ๆ ภายในพื้นที่โครงการอย่างสม่ำเสมอ ระบบไฟฟ้าในพื้นที่โครงการ ได้แก่ บ่อบำบัด สวนสาธารณะ สำนักงานนิติ สโมสร และพื้นที่น้ำพุหน้าหมู่บ้าน ได้มีการจดบันทึกและตรวจเช็คไฟฟ้าเป็นประจำทุกเดือน ซึ่งหากพบว่ามีอาการชำรุด โครงการมีการแจ้งให้หน่วยงานที่เกี่ยวข้องเข้ามาดำเนินการซ่อมแซมโดยทันที เนื่องจากระบบไฟฟ้าเป็นระบบใต้ดินทั้งหมด ซึ่งจะมีห้อง main ไฟฟ้าแรงสูงภายในโครงการ ดังนั้นจึงต้องมีเจ้าหน้าที่เข้ามาดูแลและติดตามตรวจสอบอย่างสม่ำเสมอ	ภาพที่ 2-16 และ (ภาคผนวกที่ 2) เอกสารแนบที่ 2-5	-

ภาพที่ 2-16 ระบบไฟฟ้าภายในโครงการ

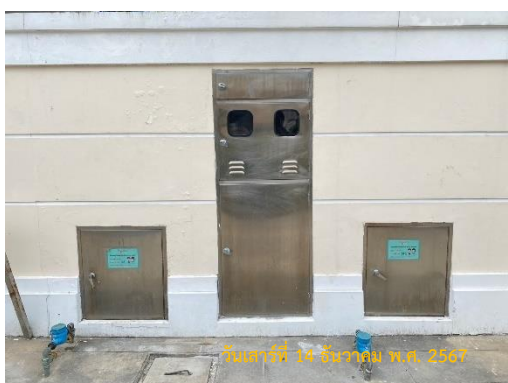
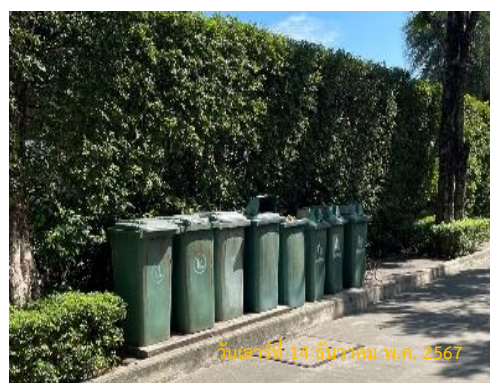
<ul style="list-style-type: none"> <li>- ตรวจสอบสภาพถังรองรับมูลฝอยให้อยู่ในสภาพที่ดีอยู่เสมอ และหากมีสภาพชำรุดหรือใช้การไม่ได้ต้องเปลี่ยนถังรองรับมูลฝอยใบใหม่แทนทันที</li> </ul>	<ul style="list-style-type: none"> <li>- โครงการได้ปฏิบัติตามมาตรการ โดยโครงการได้จัดให้มีเจ้าหน้าที่คอยตรวจสอบและดูแลระบบสาธารณูปโภคต่าง ๆ ภายในพื้นที่โครงการอย่างสม่ำเสมอ หากมีสภาพชำรุดหรือใช้การไม่ได้โครงการจะเปลี่ยนถังรองรับมูลฝอยใบใหม่แทนทันที</li> </ul>	ภาพที่ 2-18	-

ถังขยะบ้านพักอาศัย

ถังขยะบริเวณพื้นที่ส่วนกลางภายในโครงการ

ภาพที่ 2-18 ถังรองรับขยะมูลฝอยภายในโครงการ

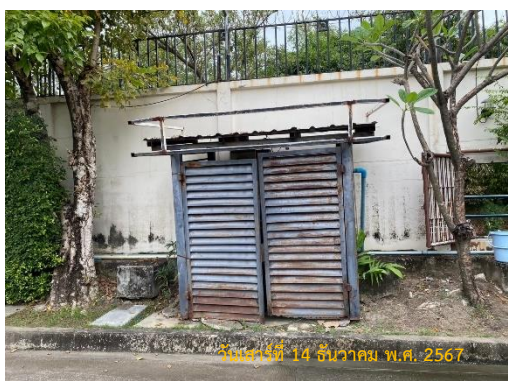
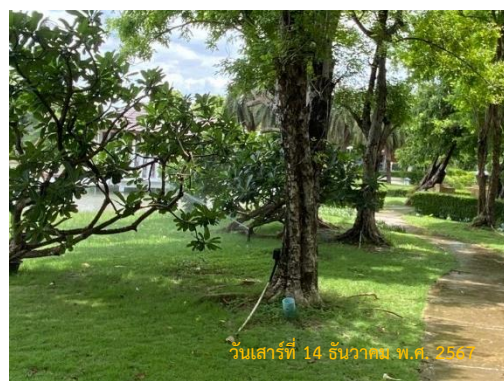
<ul style="list-style-type: none"> <li>- ทางโครงการควรมีการนำน้ำทิ้งที่ผ่านการบำบัดจากระบบบำบัดบางส่วนกลับมาใช้รดน้ำต้นไม้ภายในพื้นที่สีเขียวของโครงการ ส่วนน้ำทิ้งที่ผ่านการบำบัดที่เหลือทางโครงการจะระบายลงสู่คลองที่อยู่ใกล้เคียง</li> </ul>	<ul style="list-style-type: none"> <li>- โครงการได้มีการปฏิบัติตามมาตรการบางส่วน โดยทางโครงการไม่ได้มีการนำน้ำทิ้งที่ผ่านการบำบัดจากระบบบำบัดกลับมาใช้รดน้ำต้นไม้และพื้นที่สีเขียวภายในโครงการ เนื่องจากน้ำทิ้งที่ผ่านการบำบัดมีปริมาณไม่เพียงพอ จึงต้องทำการสูบน้ำในลำคลองแม่จันทร์กลับมาใช้ทดแทน และมีการติดตั้งเครื่องสูบน้ำ และติดตั้งสปริงเกอร์เพื่อทำการรดน้ำต้นไม้ในพื้นที่สีเขียวภายในโครงการ</li> </ul>	<p>ภาพที่ 2-19</p>	<p>รายละเอียดตารางที่ 4.2-1</p>

เครื่องสูบน้ำ

สปริงเกอร์เพื่อทำการรดน้ำต้นไม้ในพื้นที่สีเขียวภายในโครงการ

ภาพที่ 2-19 การสูบน้ำจากคลองแม่จันทร์มาใช้ในการรดน้ำต้นไม้ภายในโครงการ

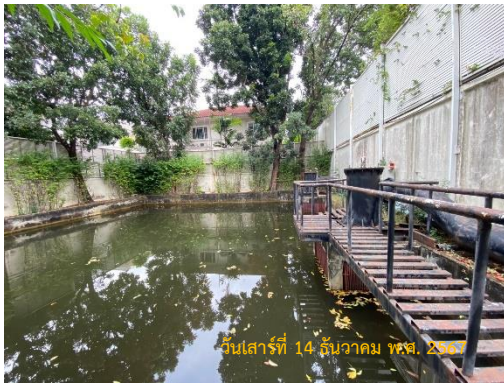
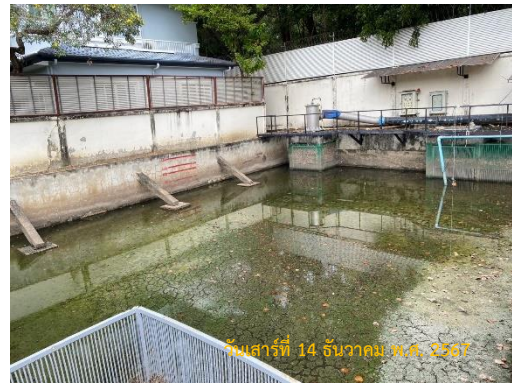
ภาพที่ 2-20 บ่อหน่วงน้ำ

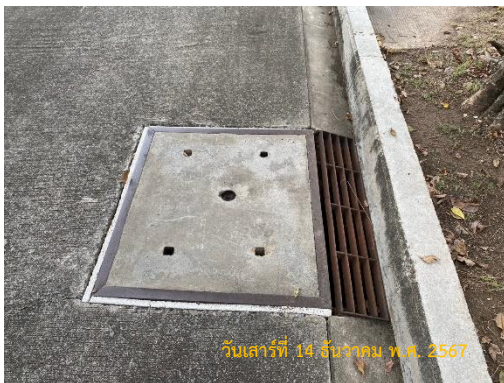
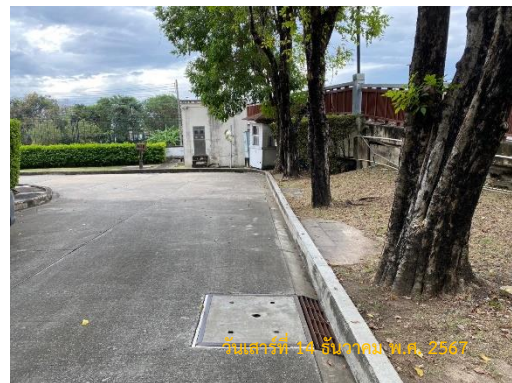
มาตรการป้องกันและแก้ไขผลกระทบสิ่งแวดล้อม	ผลการปฏิบัติตามมาตรการป้องกันและแก้ไขผลกระทบสิ่งแวดล้อม	รูปภาพและเอกสารอ้างอิง	ปัญหา / อุปสรรคและแนวทางการแก้ไข
<p><u>3.8. การระบายน้ำและการป้องกันน้ำท่วม</u></p> <ul style="list-style-type: none"> <li>- จัดสร้างบ่อหน่วงน้ำและวางระบายน้ำรอบโครงการเพื่อชะลอปริมาณน้ำฝนแล้วระบายออกจากโครงการด้วยอัตราการระบายน้ำที่ไม่เกินอัตราการระบายน้ำสูงสุดเดิมก่อนมีการพัฒนาโครงการ โดยการควบคุมด้วยประตูระบายน้ำ</li> </ul>	<ul style="list-style-type: none"> <li>- โครงการได้มีการปฏิบัติตามมาตรการ โดยโครงการได้มีการสร้างบ่อหน่วงน้ำ และวางระบายน้ำ โดยรอบพื้นที่โครงการเพื่อชะลอปริมาณน้ำฝนแล้วระบายออกจากพื้นที่โครงการด้วยอัตราการระบายน้ำที่ไม่เกินอัตราการระบายน้ำสูงสุดเดิมก่อนมีการพัฒนาโครงการ โดยมีประตูระบายน้ำซึ่งจะคอยควบคุมปริมาณน้ำไม่ให้เกิดการระบายเกินอัตราการระบายน้ำสูงสุดก่อนมีการพัฒนาโครงการ</li> </ul>	ภาพที่ 2-20	-
<ul style="list-style-type: none"> <li>- ระมัดระวังมิให้เศษมูลฝอยตกลงไปในท่อระบายน้ำของโครงการ และคลองที่อยู่ใกล้เคียง ซึ่งจะทำให้เกิดการกีดขวางทางน้ำไหลและน้ำเน่าเสีย</li> </ul>	<ul style="list-style-type: none"> <li>- โครงการได้ปฏิบัติตามมาตรการ โดยโครงการได้มีการระมัดระวัง และคอยดูแล ไม่ให้เศษขยะมูลฝอยตกลงไปในท่อระบายน้ำของโครงการ เพื่อป้องกันการกีดขวางทางน้ำไหล และป้องกันการเน่าเสียของน้ำ</li> </ul>	ภาพที่ 2-21	-

ภาพที่ 2-21 ท่อระบายน้ำ

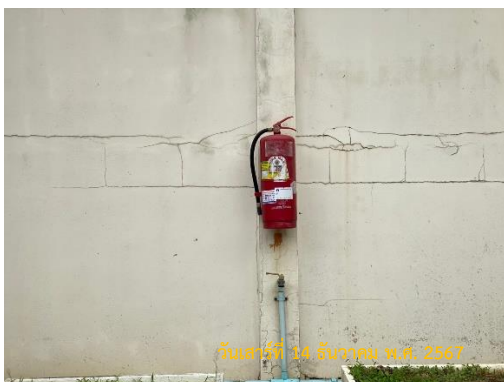
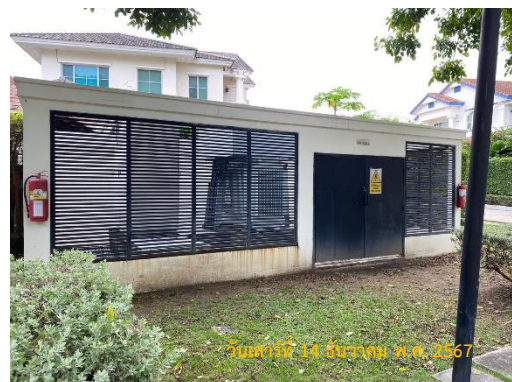
มาตรการป้องกันและแก้ไขผลกระทบสิ่งแวดล้อม	ผลการปฏิบัติตามมาตรการป้องกันและแก้ไขผลกระทบสิ่งแวดล้อม	รูปภาพและเอกสารอ้างอิง	ปัญหา / อุปสรรคและแนวทางการแก้ไข
<p><u>3.9. การป้องกันและบรรเทาสาธารณภัย</u></p> <ul style="list-style-type: none"> <li>- จัดให้มีพนักงานรักษาความปลอดภัยควบคุมการผ่านเข้า - ออกของรถ และดูแลรักษาความปลอดภัยภายในโครงการตลอด 24 ชั่วโมง</li> </ul>	<ul style="list-style-type: none"> <li>- โครงการได้ปฏิบัติตามมาตรการ โดยโครงการได้การจัดพนักงานรักษาความปลอดภัยควบคุมการเข้าออกของรถตลอด 24 ชั่วโมง โดยมีการแบ่งพนักงาน เป็น 2 กะ คือกลางวัน และกลางคืน เพื่อดูแลรักษาความปลอดภัยภายในโครงการตลอด 24 ชั่วโมง</li> </ul>	ภาพที่ 2-9	-
<ul style="list-style-type: none"> <li>- จัดให้มีอุปกรณ์ป้องกันอัคคีภัยเบื้องต้น เช่น ถังดับเพลิงเคมีไว้ตามจุดต่าง ๆ ภายในโครงการและบริเวณป้อมยาม</li> </ul>	<ul style="list-style-type: none"> <li>- โครงการได้ปฏิบัติตามมาตรการ โครงการได้มีการจัดอุปกรณ์ป้องกันอัคคีภัยเบื้องต้นไว้ในพื้นที่โครงการ เช่น ถังดับเพลิงเคมีไว้จุดต่าง ๆ ของโครงการ ได้แก่ บริเวณป้อมยามที่คอยควบคุมการผ่านเข้า-ออก และบริเวณแนวรั้วโดยในรอบพื้นที่โครงการ</li> </ul>	ภาพที่ 2-22	-

ภาพที่ 2-22 อุปกรณ์ป้องกันอัคคีภัยเบื้องต้น

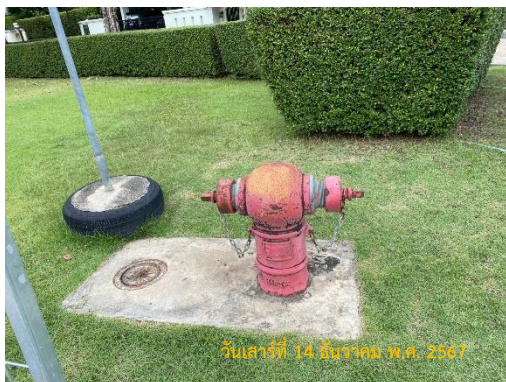
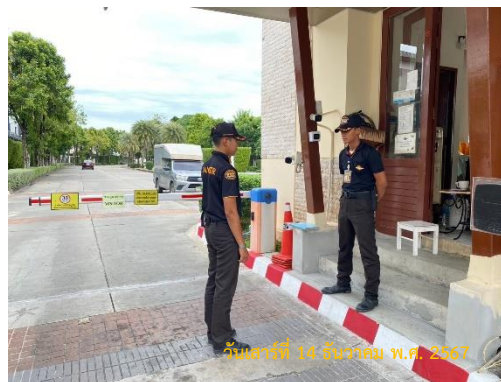
<ul style="list-style-type: none"> <li>- จัดเตรียมระบบป้องกันอัคคีภัยไว้ภายในโครงการ ซึ่งได้แก่ ระบบที่ใช้ น้ำดับเพลิงโดยจะติดตั้งหัวจ่าย น้ำดับเพลิงกระจายอยู่เป็นระยะตามแนวนอนภายในโครงการ</li> </ul>	<ul style="list-style-type: none"> <li>- โครงการได้ปฏิบัติตามมาตรการ โดยโครงการได้จัดให้มีระบบป้องกันอัคคีภัยไว้ในพื้นที่โครงการ โดยมีการติดตั้งหัวจ่าย น้ำดับเพลิงกระจายอยู่เป็นระยะตามแนวนอนภายในโครงการ และติดตั้งถังดับเพลิงกระจายรอบพื้นที่โครงการ</li> </ul>	ภาพที่ 2-23	-

ภาพที่ 2-23 หัวจ่ายน้ำดับเพลิง

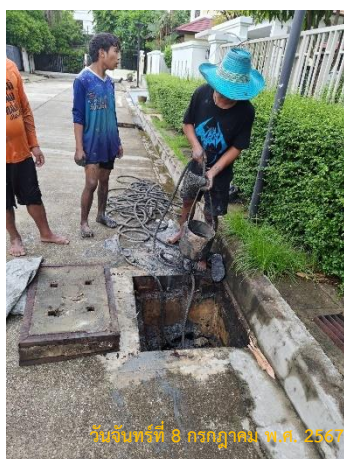
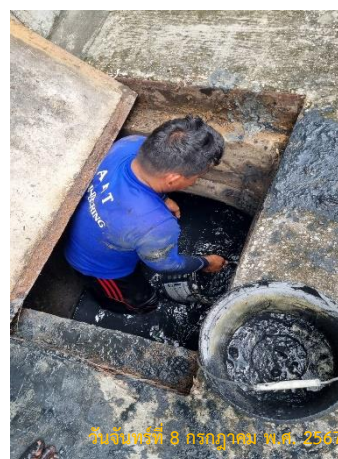
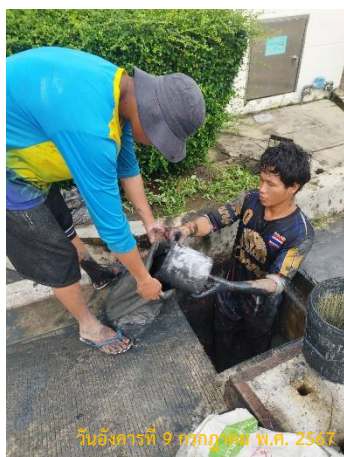
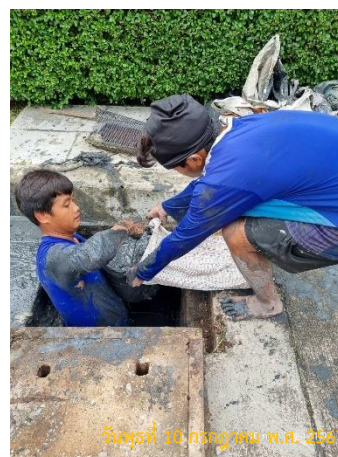
<ul style="list-style-type: none"> <li>- ขุดลอกท่อระบายน้ำของโครงการอย่างสม่ำเสมอปีละ 1 ครั้ง (หรือตามความเหมาะสม)</li> </ul>	<ul style="list-style-type: none"> <li>- โครงการได้ปฏิบัติตามมาตรการ โดยทางโครงการได้ดำเนินการขุดลอกท่อระบายน้ำ เพื่อไม่ให้เศษตะกอนกีดขวางทางน้ำไหล และป้องกันน้ำท่วม</li> </ul>	ภาพที่ 2-25	-

ภาพที่ 2-25 การขุดลอกท่อระบายน้ำของโครงการ
