รายงานผลการปฏิบัติตามมาตรการป้องกันและแก้ไขผลกระทบสิ่งแวดล้อม
และมาตรการติดตามตรวจสอบผลกระทบสิ่งแวดล้อม
โครงการ CP TOWER NORTH PARK (ระยะดำเนินการ)
ตั้งอยู่เลขที่ 99 อาคาร ซี.พี.ทาวเวอร์ นอร์ทปาร์ค ถนนวิภาวดีรังสิต
แขวงทุ่งสองห้อง เขตหลักสี่ กรุงเทพมหานคร
ของบริษัท ซี.พี.แลนด์ จำกัด (มหาชน)

ระหว่างเดือนกรกฎาคม – ธันวาคม 2567

รายงานผลการปฏิบัติตามมาตรการป้องกันและแก้ไขผลกระทบสิ่งแวดล้อม
และมาตรการติดตามตรวจสอบผลกระทบสิ่งแวดล้อม
โครงการ **CP TOWER NORTH PARK**

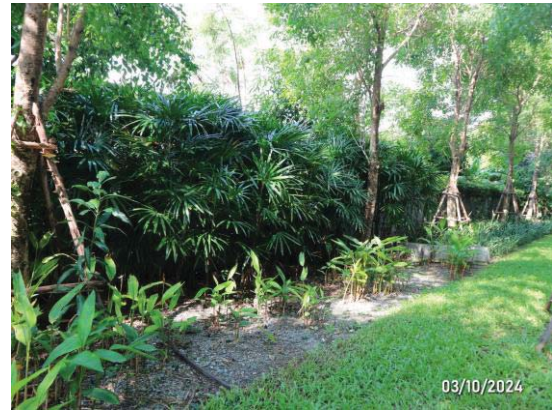
รูปที่ 3-1 รั้วรอบพื้นที่โครงการ

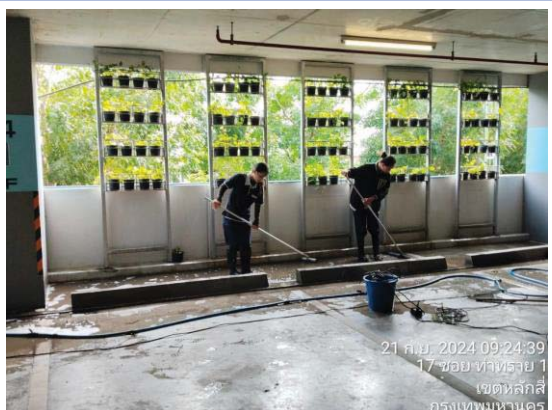
รูปที่ 3-5 พนักงานทำความสะอาดและฉีดล้างภายในโครงการ

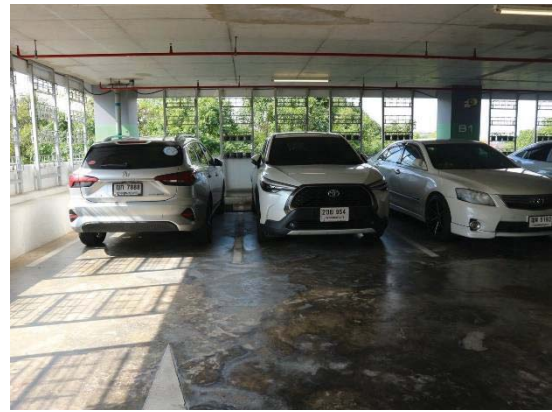
รูปที่ 3-6 พื้นที่จอดรถภายในอาคาร

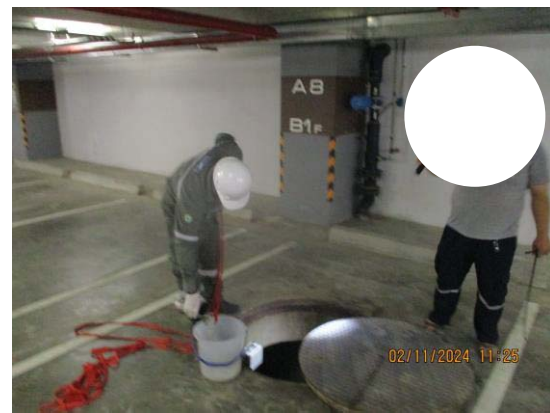
รูปที่ 3-15 เจ้าหน้าที่ดูแลระบบบำบัดน้ำเสีย/
ช่างซ่อมบำรุงประจำโครงการ

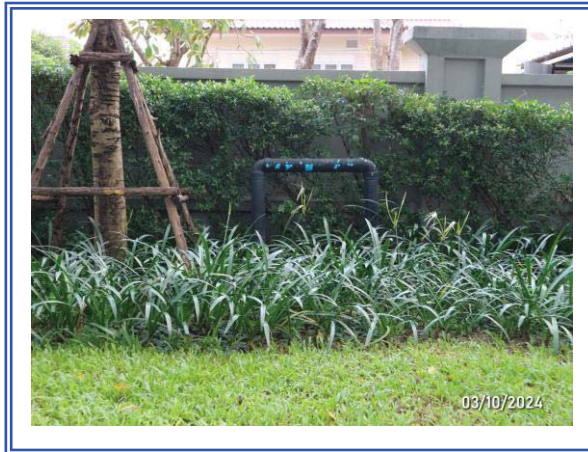
รูปที่ 3-16 พื้นที่กำจัดก๊าซมีเทน

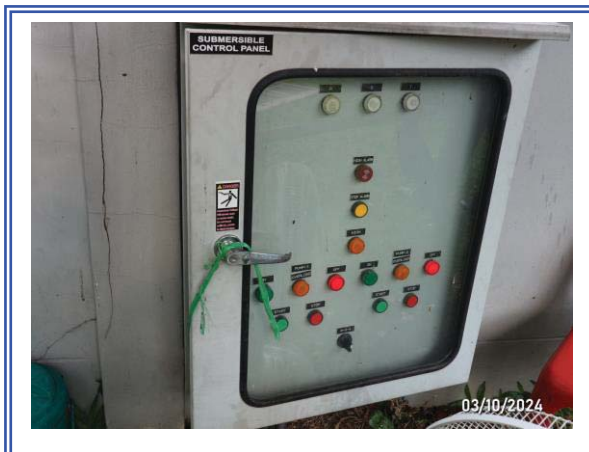
รูปที่ 3-17 ระบบมิเตอร์ไฟฟ้าของระบบบำบัดน้ำเสีย

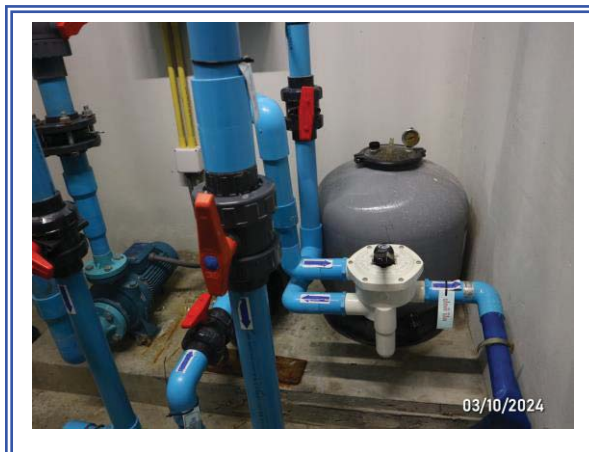
รูปที่ 3-18 ระบบสูบน้ำภายในห้องระบบบำบัดน้ำเสีย

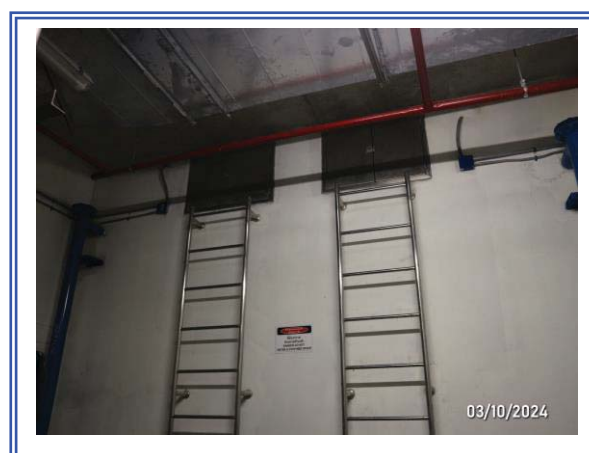
รูปที่ 3-19 ถังสำรองน้ำใต้ดิน

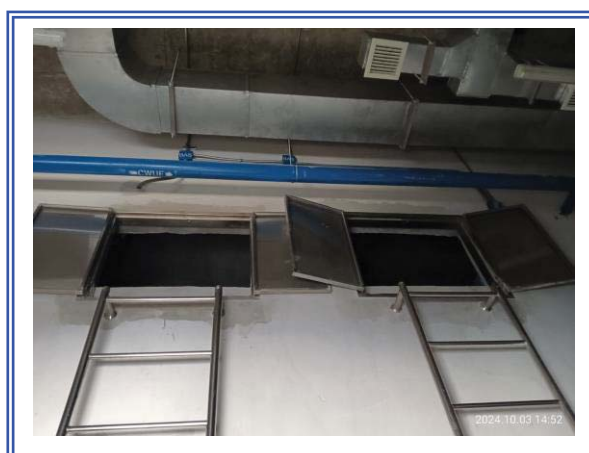
รูปที่ 3-20 ถังสำรองน้ำชั้นดาดฟ้า

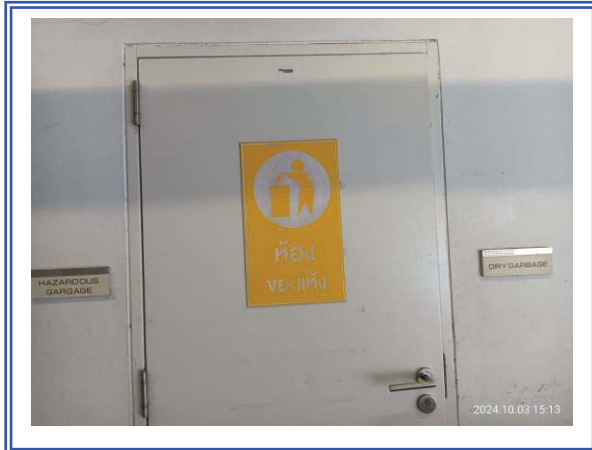
รูปที่ 3-31 ห้องขยะแห้ง

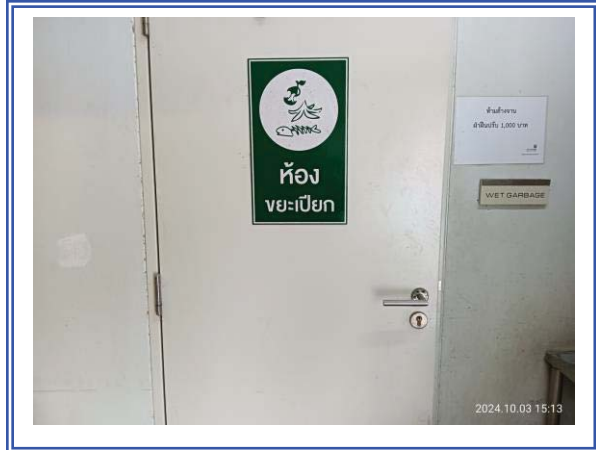
รูปที่ 3-32 ห้องขยะเปียก

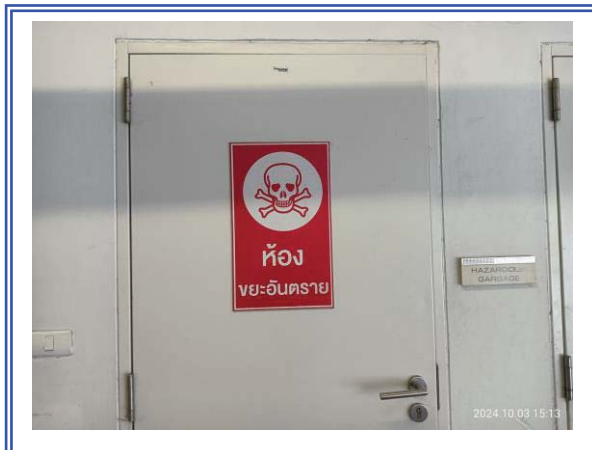
รูปที่ 3-33 ห้องขยะอันตราย

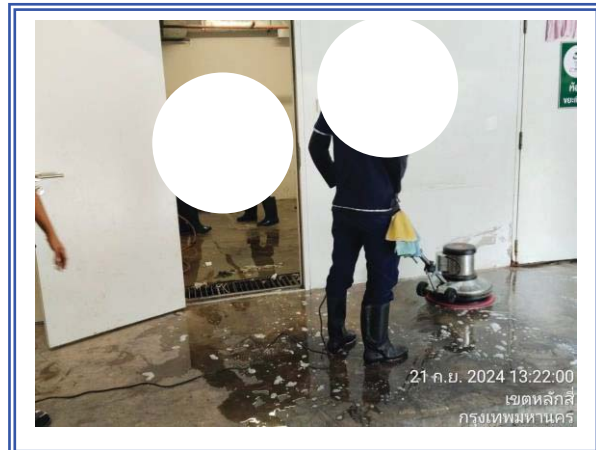
รูปที่ 3-34 พนักงานทำความสะอาดห้องพักขยะมูลฝอย

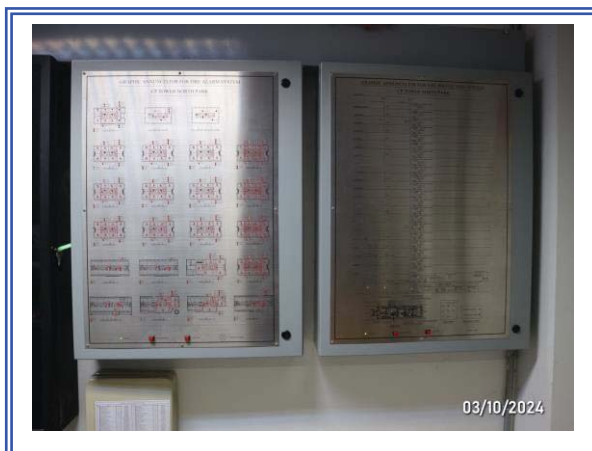
รูปที่ 3-35 ระบบมิเตอร์ไฟฟ้าส่วนกลาง

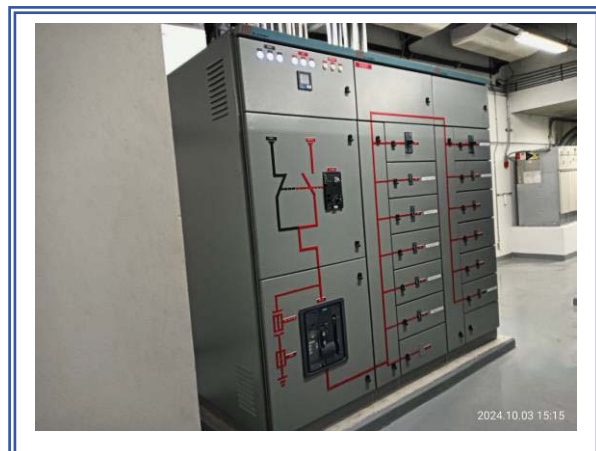
รูปที่ 3-36 มิเตอร์ระบบไฟฟ้าฉุกเฉิน

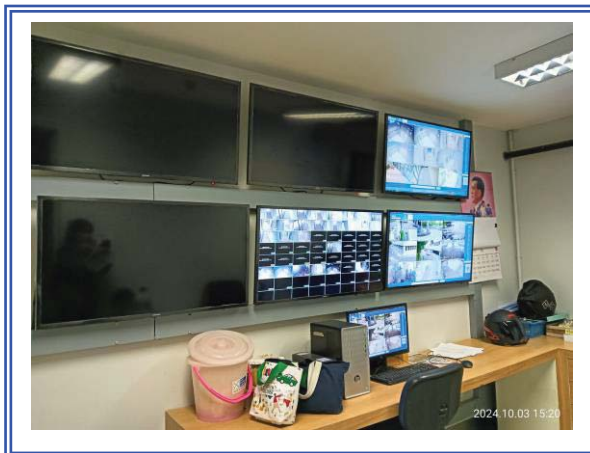
รูปที่ 3-74 ระบบโทรทัศน์ (CCTV)

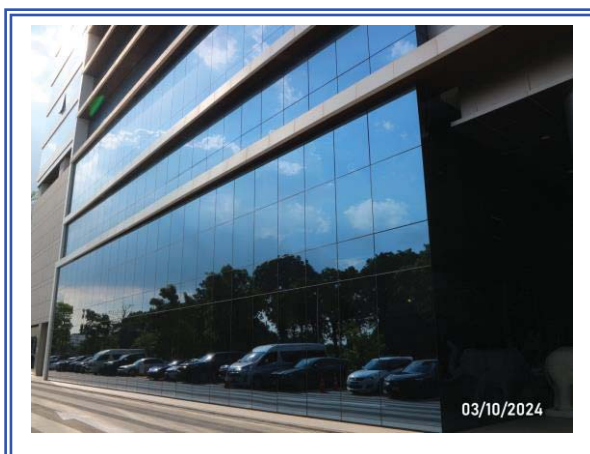
รูปที่ 3-75 อาคารพื้นผิวกระจก
