ภาพถ่ายผลการปฏิบัติตามมาตรการป้องกันและแก้ไขผลกระทบสิ่งแวดล้อม และมาตรการติดตามตรวจสอบคุณภาพสิ่งแวดล้อม
โครงการ CRAFT PLOENCHIT (ระยะดำเนินการ)
ประจำเดือนกรกฎาคม-ธันวาคม 2567

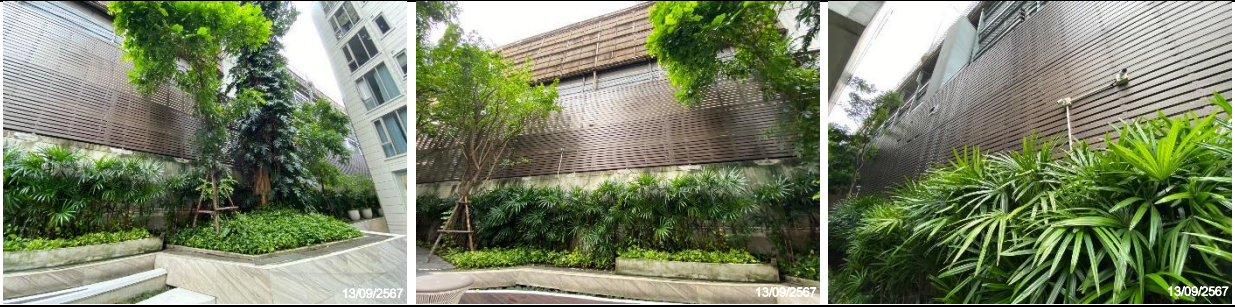
รูปที่ ๗.1 รั้วรอบพื้นที่โครงการ

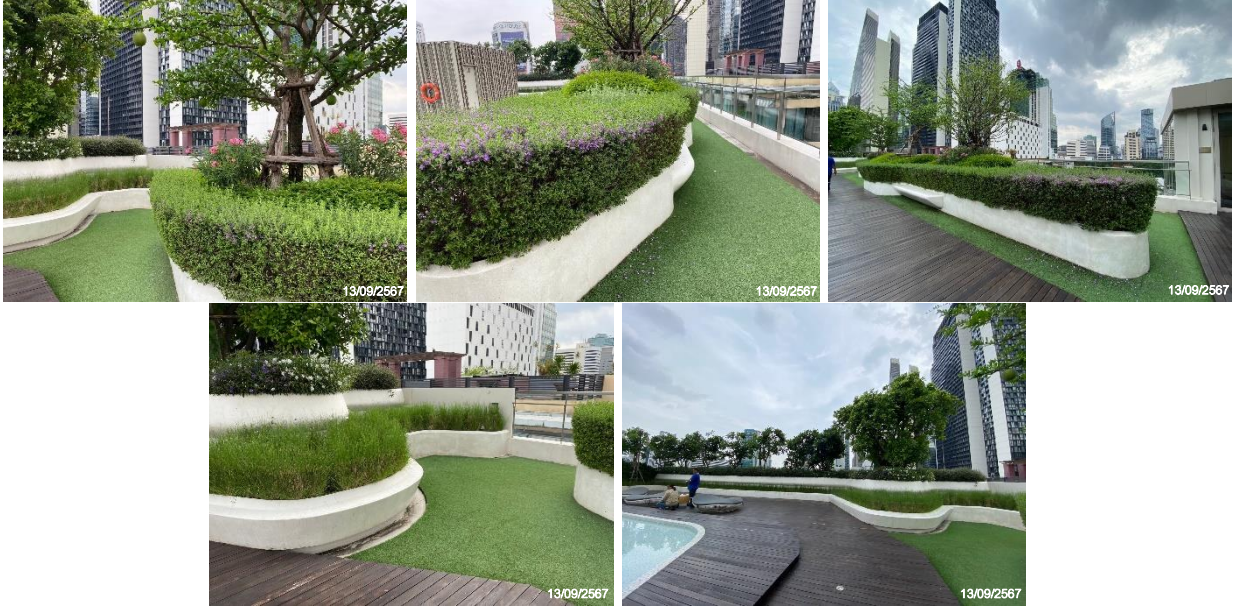
รูปที่ ๗.2 พื้นที่สีเขียวบริเวณชั้นดาดฟ้า

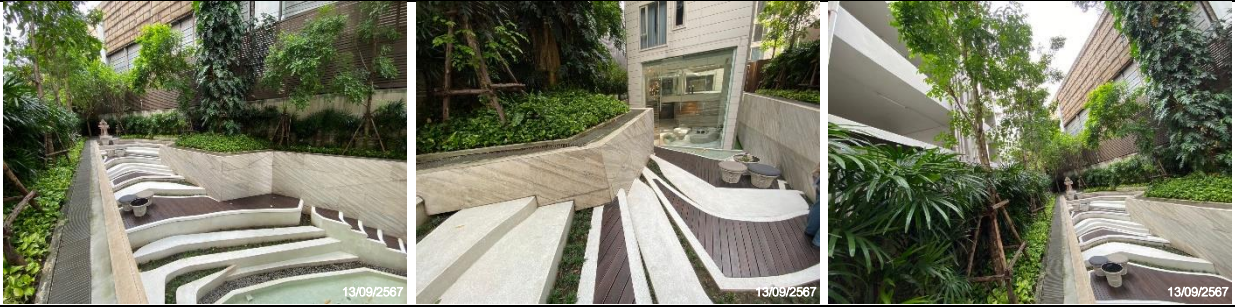
รูปที่ ๗.3 พื้นที่สีเขียวบริเวณชั้น 1

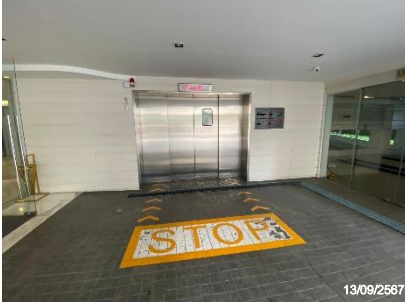
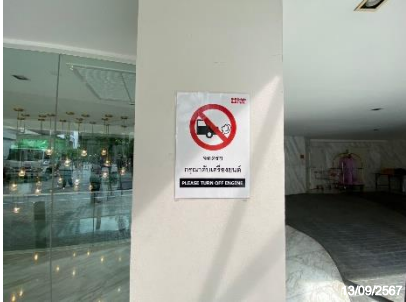
รูปที่ ๗.4 ระบบการจอดรถอัตโนมัติ	รูปที่ ๗.5 จอดรถกรุณาดับเครื่องยนต์

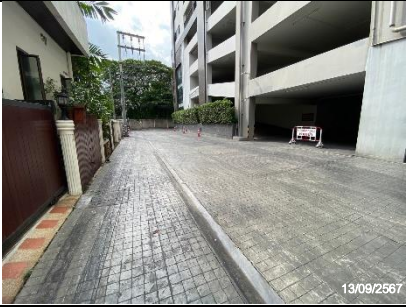
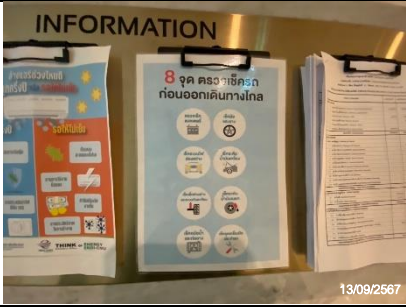
<p>รูปที่ ๗7.6 บริเวณด้านหน้าโครงการ</p>	<p>รูปที่ ๗7.7 ป้ายรณรงค์ให้ตรวจสอบสภาพรถยนต์</p>

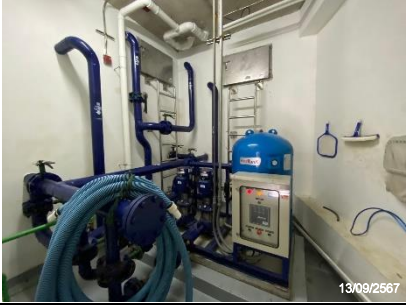
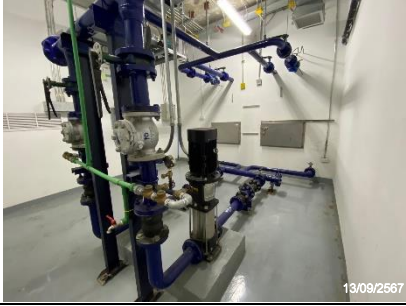
<p>รูปที่ ๗7.8 ห้องเครื่องสูบน้ำ (ชั้นดาดฟ้า)</p>	<p>รูปที่ ๗7.9 บั้ม CWP (ชั้นใต้ดิน)</p>

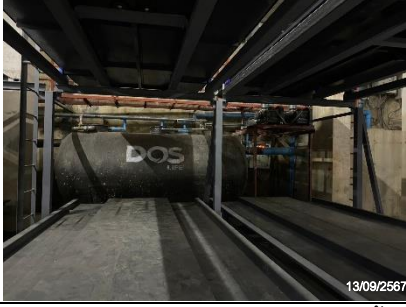
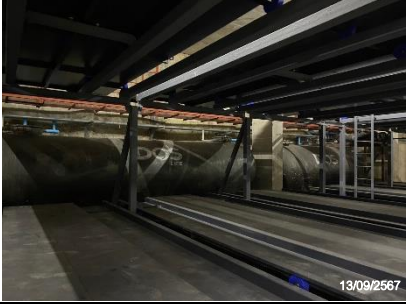
<p>รูปที่ ๗7.10 ระบบบำบัดน้ำเสียแบบเกราะ-กรองเติมอากาศ</p>

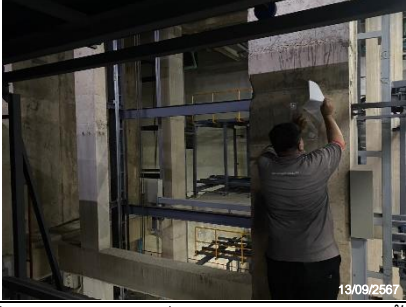
<p>รูปที่ ๗7.11 เจ้าหน้าที่ดูแลรักษาระบบบำบัดน้ำเสีย</p>	<p>รูปที่ ๗7.12 บ่อตรวจคุณภาพน้ำบ่อที่ 2</p>

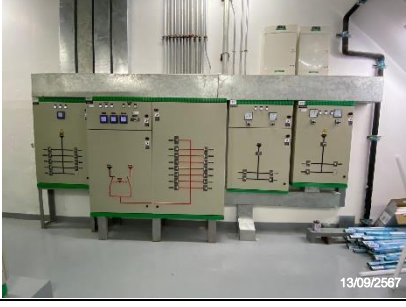
<p>รูปที่ ๗7.13 ระบบมอนิเตอร์ไฟฟ้า สำหรับระบบบำบัดน้ำเสีย</p>

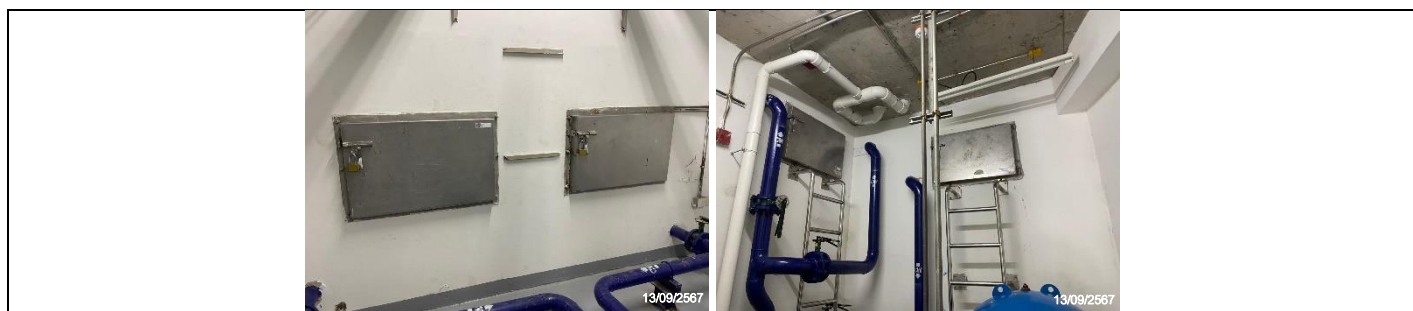
รูปที่ ผ7.14 ถังสำรองน้ำใช้ ชั้นใต้ดิน และชั้นดาดฟ้า

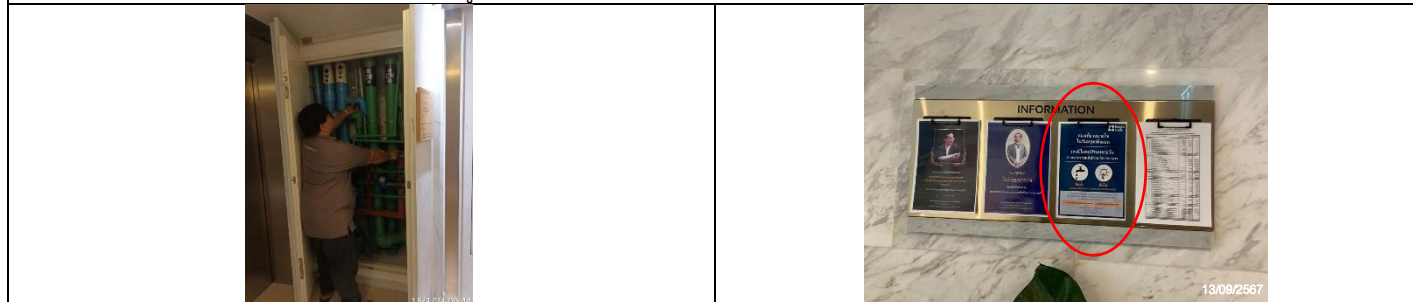
รูปที่ ผ7.15 เจ้าหน้าที่ดูแลระบบท่อประปา

รูปที่ ผ7.16 ป้ายรณรงค์ช่วยกันประหยัดน้ำ

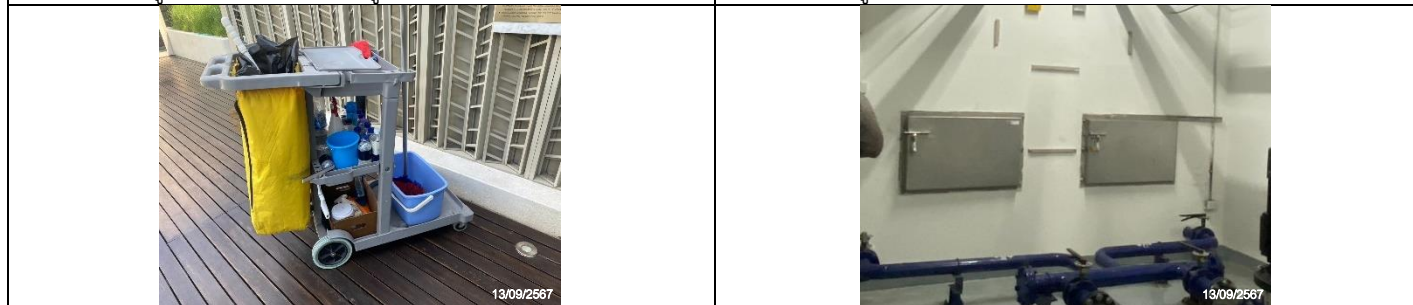
รูปที่ ผ7.17 ใช้ภาชนะรองน้ำก่อนที่จะนำไปเช็ดถู

รูปที่ ผ7.18 ลักษณะฝาท่อเก็บน้ำ

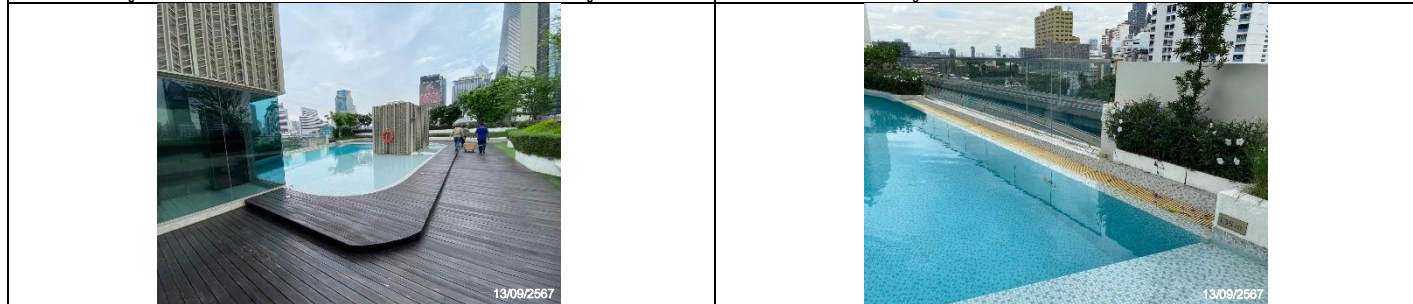
รูปที่ ผ7.19 สระว่ายน้ำ

รูปที่ ผ7.20 รางระบายน้ำ (สระว่ายน้ำ)

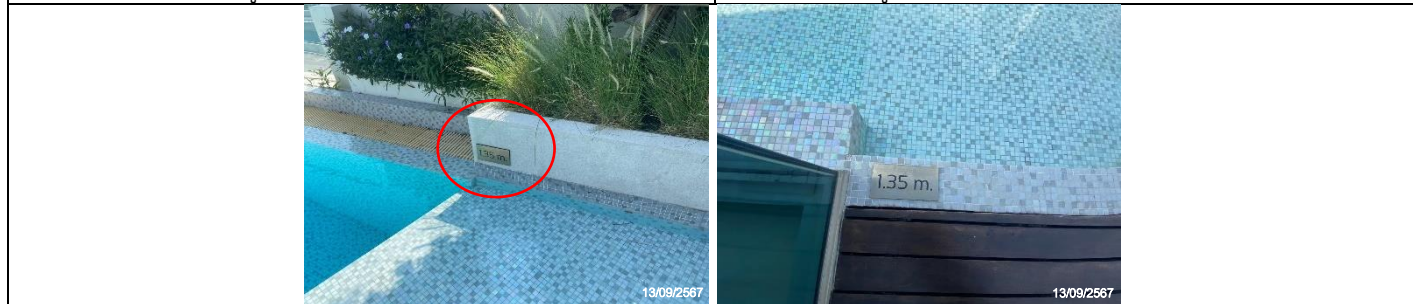
รูปที่ ผ7.21 ป้ายบอกระดับความลึกของสระว่ายน้ำ

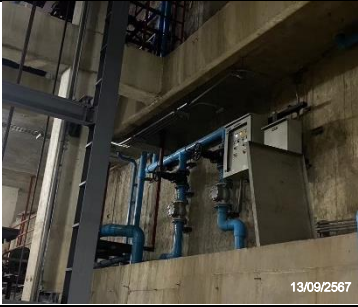
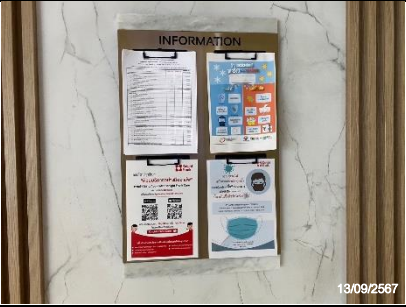
<p>13/09/2567</p>
<p>รูปที่ ผ7.31 เครื่องสูบน้ำ (ในบ่อหน้า)</p>	<p>รูปที่ ผ7.32 การติดตามข่าวสารเหตุการณ์น้ำท่วม</p>

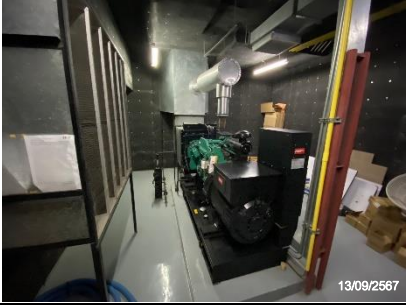
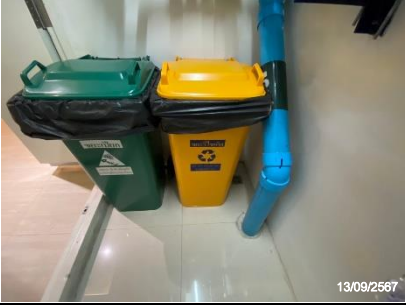
<p>13/09/2567</p>
<p>รูปที่ ผ7.33 เครื่องกำเนิดไฟฟ้าฉุกเฉิน</p>	<p>รูปที่ ผ7.34 ห้องพักมูลฝอยแต่ละชั้น</p>

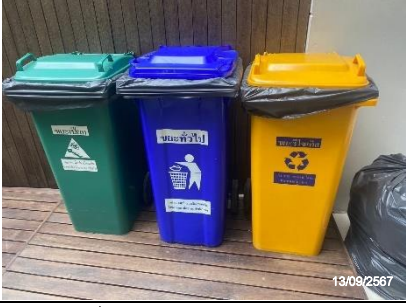
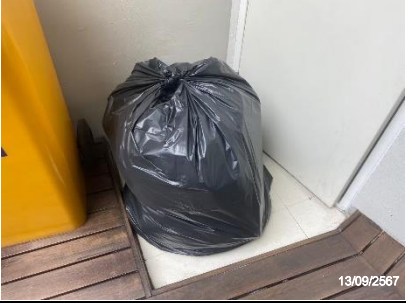
<p>13/09/2567</p>
<p>รูปที่ ผ7.37 จุดพักมูลฝอยรวม</p>	<p>รูปที่ ผ7.38 พนักงานจัดเก็บมูลฝอยและมัดปากถุงดำให้แน่นทุกครั้ง</p>

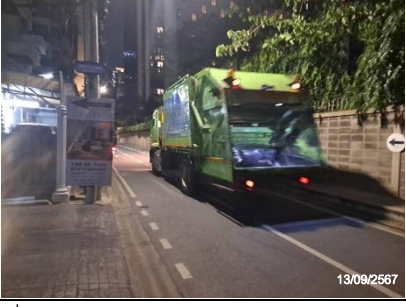
<p>13/09/2567</p>
<p>รูปที่ ผ7.39 ท่อรวบรวมน้ำเสียที่เกิดจากการล้างห้องพักมูลฝอยรวม</p>	<p>รูปที่ ผ7.39 รถเข้ามาจัดเก็บมูลฝอยในโครงการ</p>

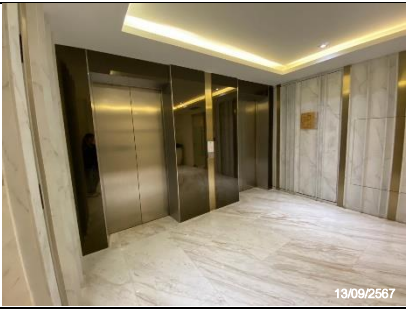
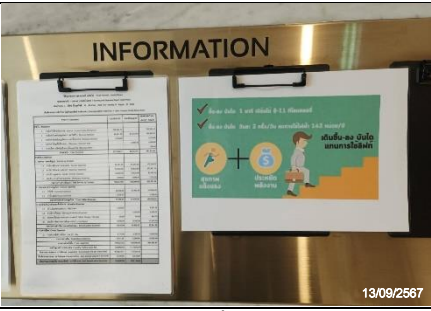
<p>รูปที่ ผ7.51 ลิฟต์</p>	<p>รูปที่ ผ7.52 ป้ายรณรงค์ขึ้นบันไดแทนการใช้ลิฟต์</p>

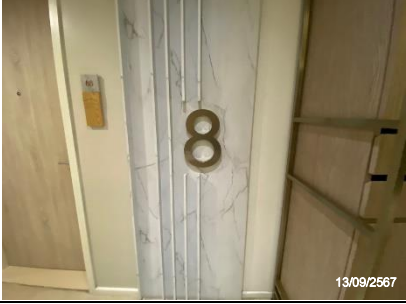
<p>รูปที่ ผ7.53 ป้ายแสดงเลขชั้น</p>	<p>รูปที่ ผ7.54 ตารางเปิด-ปิดไฟส่องสว่าง บริเวณพื้นที่ส่วนกลาง</p>

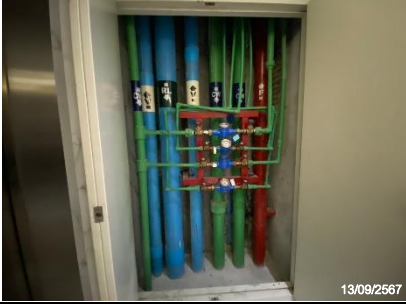
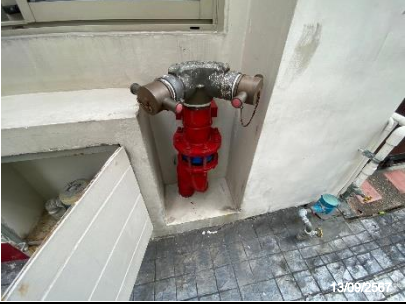
<p>รูปที่ ผ7.55 ระบบท่อยืน (Stand pipe)</p>	<p>รูปที่ ผ7.56 หัวรับน้ำดับเพลิงภายนอกอาคาร (FDC)</p>

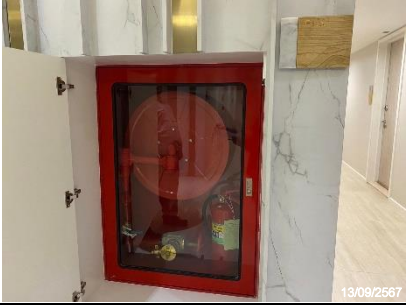
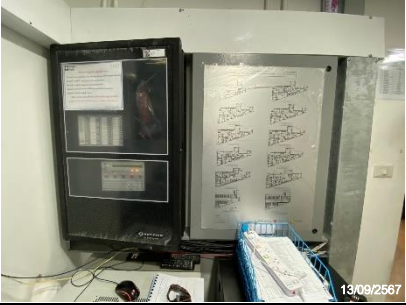
<p>รูปที่ ผ7.57 ตู้เก็บสายฉีดน้ำดับเพลิงพร้อมอุปกรณ์ (FHC)</p>	<p>รูปที่ ผ7.58 แผงควบคุม (FCP)</p>

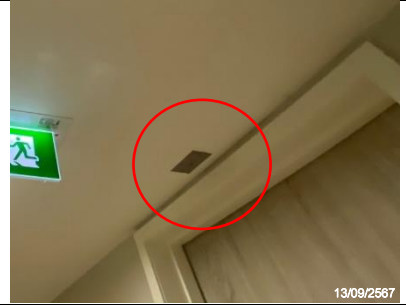
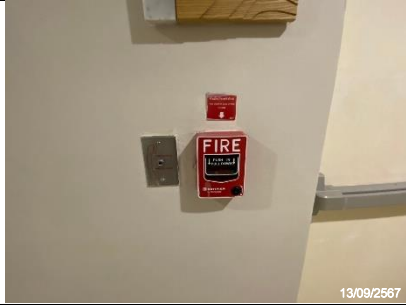
<p>รูปที่ ผ7.59 ไฟแสดงสถานการณ์เกิดเพลิงไหม้ บริเวณหน้าห้องชุดพักอาศัย</p>	<p>รูปที่ ผ7.60 เครื่องแจ้งเหตุโดยใช้มือดึง (Fire alarm manual station)</p>

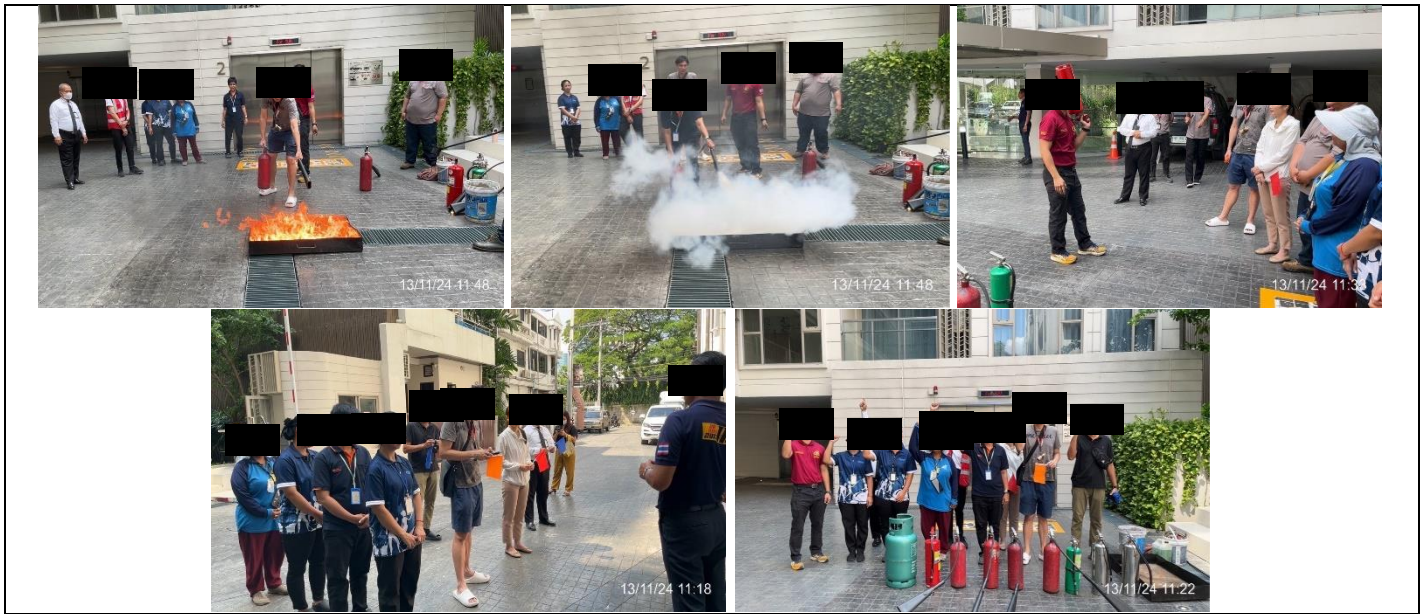
รูปที่ ผ7.67 อบรมและซ้อมการอพยพหนีไฟ เมื่อเดือนพฤศจิกายน 2567

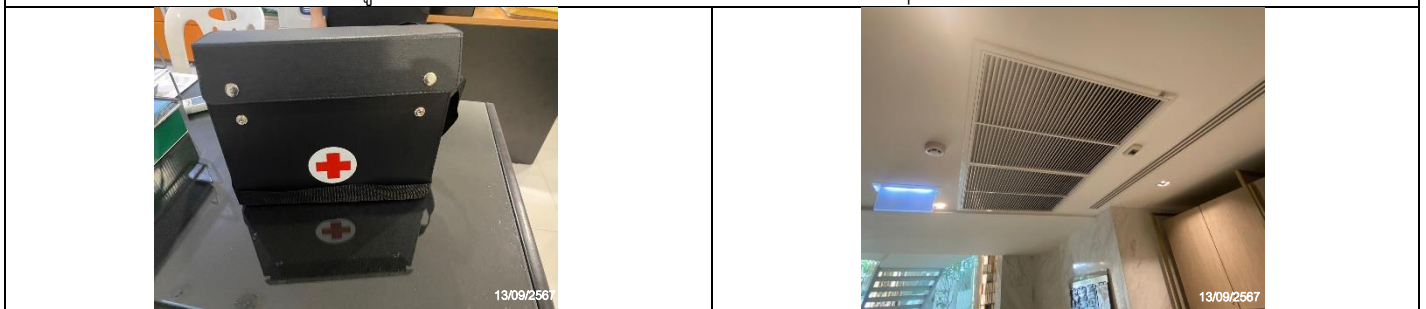
รูปที่ ผ7.68 ชุดปฐมพยาบาลเบื้องต้น

รูปที่ ผ7.69 ระบบระบายอากาศ

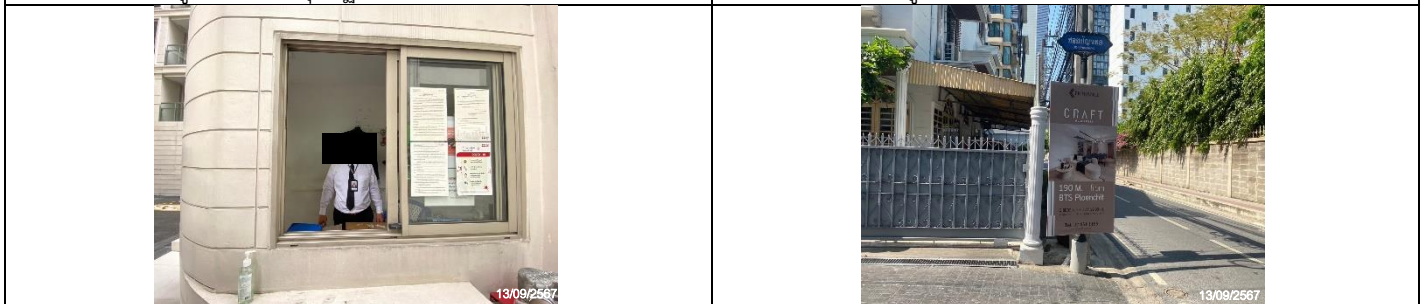
รูปที่ ผ7.70 เจ้าหน้าที่รักษาความปลอดภัย

รูปที่ ผ7.71 ป้ายชื่อโครงการ พร้อมลูกศรแสดงทิศทางเข้า-ออก
โครงการ

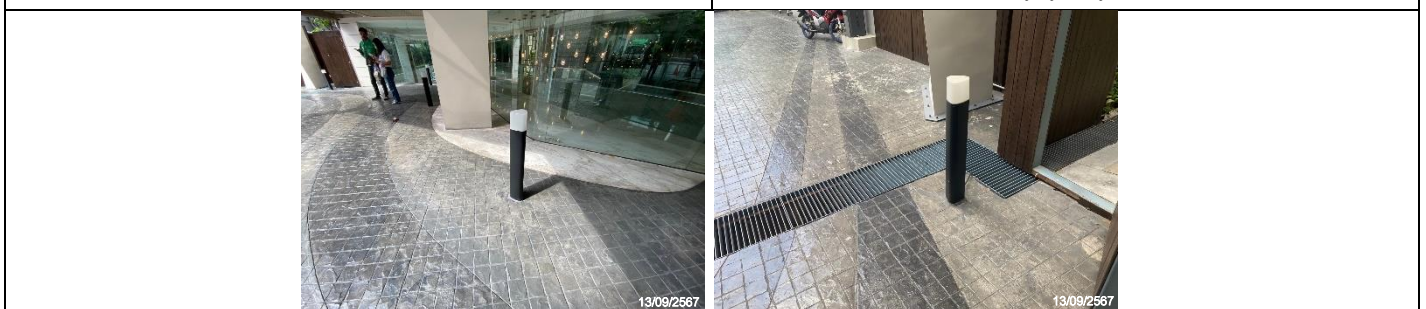
รูปที่ ผ7.72 ไฟส่องแสงสว่างบริเวณด้านหน้าโครงการ
