ผลการปฏิบัติตามมาตรการป้องกัน
และแก้ไขผลกระทบสิ่งแวดล้อม

บริษัท เมเจอร์ ดีเวลลอปเม้นท์ เอสเตท จำกัด เป็นผู้พัฒนาโครงการ Maestro 12 Residences ปัจจุบันโครงการฯ ได้ดำเนินการก่อสร้างแล้วเสร็จ และได้มีการจัดตั้งนิติบุคคลเข้ามาบริหารจัดการแล้ว โดยตัวโครงการเป็นอาคารชุดพักอาศัย ประกอบด้วย อาคารสูง 8 ชั้น และชั้นใต้ดิน 3 ชั้น จำนวน 1 อาคาร มีจำนวนห้องพักอาศัย 131 ห้อง และห้องชุดสำหรับใช้ประโยชน์เป็นสำนักงาน 1 ห้อง ตั้งอยู่เลขที่ 368 ถนนเพชรบุรี แขวงถนนเพชรบุรี เขตราชเทวี กรุงเทพมหานคร โดยโครงการได้จัดทำรายงานการประเมินผลกระทบสิ่งแวดล้อม และได้ผ่านการพิจารณาเห็นชอบรายงานฯ ตามหนังสือจากสำนักงานนโยบายและแผนทรัพยากรธรรมชาติและสิ่งแวดล้อม เลขที่ ทส 1009.5/3691 ลงวันที่ 2 เมษายน พ.ศ. 2557 โดยหนังสือเห็นชอบได้กำหนดมาตรการป้องกันและแก้ไขผลกระทบสิ่งแวดล้อมและมาตรการติดตามตรวจสอบผลกระทบสิ่งแวดล้อม เพื่อเป็นแนวทางการปฏิบัติ รวมถึงการเสนอรายงานผลการปฏิบัติตามมาตรการดังกล่าว ต่อสำนักงานนโยบายและแผนทรัพยากรธรรมชาติและสิ่งแวดล้อม (สผ.) และหน่วยงานที่เกี่ยวข้อง เพื่อพิจารณาทุก 6 เดือน

บัดนี้ นิติบุคคลอาคารชุด มาเอสโตร 12 เรสซิเดนซ์ ได้มอบหมายให้ บริษัท ทรูจิวัดสิ่งแวดล้อม จำกัด ดำเนินการติดตามตรวจสอบการปฏิบัติตามมาตรการป้องกันและแก้ไขผลกระทบสิ่งแวดล้อม โครงการ Maestro 12 Residences (ระยะดำเนินการ) ระหว

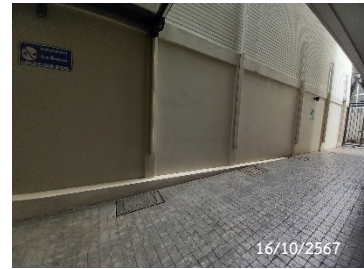
รั้วรอบโครงการ

4. ก่อรั้วทึบความสูง 3 เมตร โดยรอบโครงการ	✓ - โครงการจัดให้มีรั้วทึบความสูง 3 เมตร โดยรอบโครงการ	ภาพที่ 2.2-1	-
	5. จัดเจ้าหน้าที่คอยดูแลตรวจสอบรักษาดันไม้ในพื้นที่สีเขียวให้มีสภาพสวยงามอย่างสม่ำเสมอตลอดระยะดำเนินการโครงการ นอกจากนี้หากมีต้นไม้ได้รับความเสียหาย หรือตายต้องปลูกต้นใหม่ทดแทนทันที	✓ - โครงการจัดให้มีคนสวนคอยตรวจสอบ ดูแลต้นไม้ในพื้นที่สีเขียวให้มีสภาพสวยงามอย่างสม่ำเสมอ โดยจัดให้มีการรดน้ำต้นไม้ทุกวัน และตัดแต่งกิ่งไม้ทุก 2 เดือน/ครั้ง ตลอดระยะดำเนินการ ทั้งนี้ หากพบว่าต้นไม้ได้รับความเสียหาย หรือตายต้องปลูกต้นใหม่ทดแทนทันที	ภาพที่ 2.2-2 เอกสารแนบ 3	-

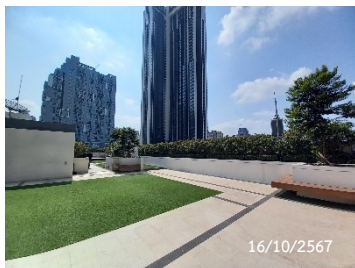
พื้นที่สีเขียวชั้นดาดฟ้า

7. จัดเจ้าหน้าที่คอยดูแลตรวจสอบรักษาดันไม้น้ำมันในพื้นที่สีเขียวให้มีสภาพสวยงามอย่างสม่ำเสมอตลอดระยะดำเนินการโครงการ นอกจากนี้หากมีต้นไม้ได้รับความเสียหาย หรือตายต้องปลูกต้นใหม่ทดแทนทันที	✓ - โครงการจัดให้มีคนสวนคอยตรวจสอบ ดูแลต้นไม้ในพื้นที่สีเขียวให้มีสภาพสวยงามอย่างสม่ำเสมอ โดยจัดให้มีการรดน้ำต้นไม้ทุกวัน และตัดแต่งกิ่งไม้ทุก 2 เดือน/ครั้ง ตลอดระยะดำเนินการ ทั้งนี้ หากพบว่าต้นไม้ได้รับความเสียหาย หรือตายต้องปลูกต้นใหม่ทดแทนทันที	ภาพที่ 2.2-2 เอกสารแนบ 3	-

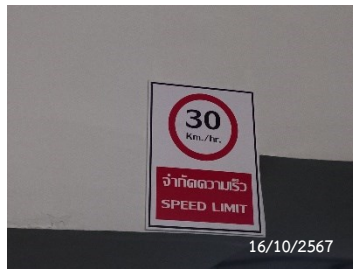
ป้ายจำกัดความเร็ว

1.3 คุณภาพอากาศ	1. จำกัดความเร็วของรถที่เข้า - ออกมีความเร็วไม่เกิน 30 กิโลเมตร/ชั่วโมง	✓ - โครงการจัดให้มีการจำกัดความเร็วของรถที่เข้า - ออกโครงการ โดยการติดตั้งป้ายจำกัดความเร็วไม่เกิน 30 กิโลเมตร/ชั่วโมง รวมถึงจัดให้มีเจ้าหน้าที่รักษาความปลอดภัยอำนวยความสะดวกด้านการจราจร และควบคุมการปฏิบัติตามกฎจราจรอย่างเคร่งครัดบริเวณทางเข้า - ออกโครงการ ตลอด 24 ชั่วโมง	ภาพที่ 2.2-3	-

1.4 เสียง	1. จำกัดความเร็วของรถที่เข้า - ออกมีความเร็วไม่เกิน 30 กิโลเมตร/ชั่วโมง	✓ - โครงการจัดให้มีการจำกัดความเร็วของรถที่เข้า - ออกโครงการ โดยการติดตั้งป้ายจำกัดความเร็วไม่เกิน 30 กิโลเมตร/ชั่วโมง รวมถึงจัดให้มีเจ้าหน้าที่รักษาความปลอดภัยอำนวยความสะดวกด้านการจราจร และควบคุมการปฏิบัติตามกฎจราจรอย่างเคร่งครัดบริเวณทางเข้า - ออกโครงการ ตลอด 24 ชั่วโมง	ภาพที่ 2.2-3	-

8. ควบคุมความเร็วของการใช้รถในบริเวณพื้นที่โครงการ เช่น ติดป้ายจำกัดความเร็ว เพื่อช่วยลดระดับเสียงที่เกิดจากการแล่นของรถยนต์ลงไปด้วย	✓ - โครงการจัดให้มีการจำกัดความเร็วของรถที่เข้า - ออกโครงการ โดยการติดตั้งป้ายจำกัดความเร็วไม่เกิน 30 กิโลเมตร/ชั่วโมง รวมถึงจัดให้มีเจ้าหน้าที่รักษาความปลอดภัยอำนวยความสะดวกการจราจรและควบคุมความเร็วเข้า - ออกโครงการ	ภาพที่ 2.2-3	-

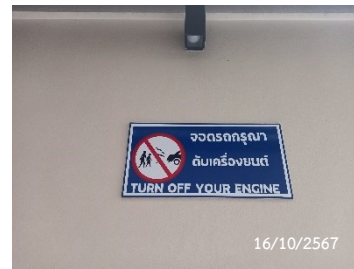
ป้ายกรุณาดับเครื่องยนต์

2. ติดตั้งป้ายเตือน “ห้ามติดเครื่องขณะจอดรถ” ไว้ในพื้นที่จอดรถของอาคาร ให้สังเกตเห็นได้อย่างชัดเจนและทั่วถึงและกำชับให้เจ้าหน้าที่ควบคุมดูแลอย่างเคร่งครัดเพื่อลดผลกระทบด้านอากาศเสีย เสียง และความร้อนที่เกิดจากรถยนต์	✓ - โครงการจัดให้มีการติดป้าย “กรุณาดับเครื่องยนต์” บริเวณถนน และพื้นที่จอดรถภายในโครงการ ในตำแหน่งที่สามารถมองเห็นได้อย่างชัดเจน	ภาพที่ 2.2-3	-

1.4 เสียง (ต่อ)	7. ติดตั้งป้ายเตือน “ดับเครื่องทุกครั้งขณะจอดรถ” ไว้บริเวณที่จอดรถ เพื่อลดเสียงที่เกิดขึ้นจากเครื่องยนต์	✓ - โครงการจัดให้มีการติดป้าย “กรุณาดับเครื่องยนต์” บริเวณถนน และพื้นที่จอดรถภายในโครงการ ในตำแหน่งที่สามารถมองเห็นได้อย่างชัดเจน	ภาพที่ 2.2-3	-

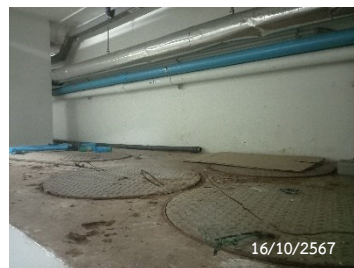
บริเวณระบบบำบัดน้ำเสีย

1.6 แหล่งน้ำผิวดิน	1. ติดตั้งระบบบำบัดน้ำเสียชนิดเติมอากาศแบบตะกอนเร่งสมบูรณ์ (Completely Mixed Activated Sludge) จำนวน 1 ชุด ซึ่งสามารถรองรับน้ำเสียภายในโครงการได้อย่างเพียงพอรองรับปริมาณน้ำเสีย 90.00 ลูกบาศก์เมตร	✓ - โครงการจัดให้มีการติดตั้งระบบบำบัดน้ำเสียชนิดเติมอากาศแบบตะกอนเร่งสมบูรณ์ (Completely Mixed Activated Sludge) จำนวน 1 ชุด ซึ่งสามารถรองรับน้ำเสียภายในโครงการได้อย่างเพียงพอ	ภาพที่ 2.2-5	-

2. จัดให้มีเจ้าหน้าที่เทคนิคดูแลการเดินระบบบำบัดน้ำเสียให้มีประสิทธิภาพอยู่เสมอ	✓ - โครงการจัดให้มีช่างเทคนิคประจำโครงการคอยตรวจสอบดูแลประสิทธิภาพของระบบบำบัดน้ำเสียเป็นประจำอย่างสม่ำเสมอทุกวัน วันละ 2 ครั้ง เวลาประมาณ 09.00 น. และ 17.00 น. รวมถึงจัดให้มีการบำรุงรักษาเชิงป้องกัน (PM) อย่างสม่ำเสมอทุกปี	ภาพที่ 2.2-5 เอกสารแนบ 3	-

5. ดูแลให้ระบบบำบัดน้ำเสียเปิดทำงานตลอดเวลา โดยการติดตั้งมิเตอร์ไฟฟ้าของระบบบำบัดน้ำเสียแยกจากระบบอื่น	● - โครงการจัดให้มีช่างเทคนิคประจำโครงการคอยตรวจสอบดูแลประสิทธิภาพของระบบบำบัดน้ำเสียเป็นประจำอย่างสม่ำเสมอทุกวัน วันละ 2 ครั้ง เวลาประมาณ 09.00 น. และ 17.00 น. รวมถึงจัดให้มีการบำรุงรักษาเชิงป้องกัน (PM) อย่างสม่ำเสมอทุกปี ทั้งนี้ โครงการไม่ได้จัดให้มีการติดตั้งมิเตอร์ไฟฟ้าของระบบบำบัดน้ำเสียแยกจากระบบอื่น	ภาพที่ 2.2-5 เอกสารแนบ 3	ตารางที่ 4.1-2

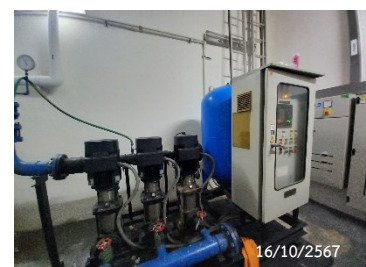
Booster Pump

2. จัดให้มีเจ้าหน้าที่คอยตรวจสอบดูแลรักษาระบบจ่ายน้ำระบบเส้นท่อประปา ก๊อกน้ำ หรือเครื่องสุขภัณฑ์ต่าง ๆ ของโครงการให้อยู่ในสภาพดูอยู่เสมอ หากพบว่าชำรุดเสียหายให้ซ่อมทันที เพื่อป้องกันการสูญเสียน้ำโดยเปล่าประโยชน์ และป้องกันการปนเปื้อนของน้ำประปา	✓ - โครงการจัดให้มีเจ้าหน้าที่คอยตรวจสอบ ดูแลรักษาระบบจ่ายน้ำ ระบบเส้นท่อประปา ก๊อกน้ำ หรือเครื่องสุขภัณฑ์ต่าง ๆ ของโครงการให้อยู่ในสภาพดี พร้อมใช้งานอยู่เสมอทุก 6 เดือน/ครั้ง ทั้งนี้ หากพบว่าเกิดการชำรุดเสียหายโครงการจะจัดให้มีช่างเทคนิคมาแก้ไข ปรับปรุงทันที	ภาพที่ 2.2-6 เอกสารแนบ 3	-

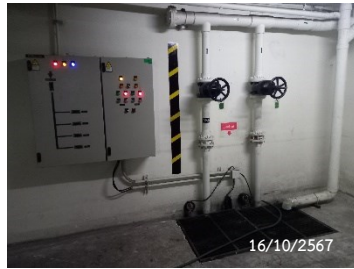
บ่อหน่วยน้ำ

3.3 การระบายน้ำและการป้องกันน้ำท่วม (ต่อ)	3. จัดทำสัญลักษณ์ตำแหน่งบ่อหน่วงน้ำโดยทาสีกับตะแกรงเหล็กของช่องตรวจบ่อหน่วงน้ำ เพื่อความสะดวกของเจ้าหน้าที่ในการซ่อมบำรุง	X - โครงการไม่ได้จัดให้มีการจัดทำสัญลักษณ์แสดงตำแหน่งบ่อหน่วงน้ำ	-	ตารางที่ 4.1-2

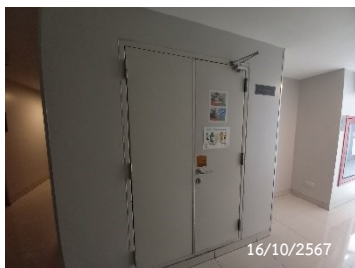
ห้องพักมูลฝอยประจำชั้น

3.4 การจัดการขยะ	1. ส่วนพักอาศัยจะจัดวางถังขยะแห้ง 150 ลิตร จำนวน 1 ถัง ถังขยะเปียก 100 ลิตร จำนวน 1 ถัง และถังขยะอันตราย 50 ลิตร จำนวน 1 ถัง ทุกถังมีฝาปิดมิดชิด โดยถังขยะอันตรายจะติดป้ายข้างถังว่า “ถังขยะอันตราย” โดยภายในถังขยะจะรองด้วยถุงพลาสติกสีดำ ไว้ทุกชั้นบริเวณห้องพักขยะประจำชั้น	● - โครงการจัดให้มีห้องพักขยะประจำชั้นที่ที่ประชุมมิดชิดประจำทุกชั้นที่มีห้องพักอาศัย จำนวน 1 ห้อง/ชั้น โดยภายในจัดให้มีถังขยะที่รองด้วยถุงดำ จำนวน 2 ถัง (ถังขยะเปียก และถังขยะทั่วไป)	ภาพที่ 2.2-9	ตารางที่ 4.1-2

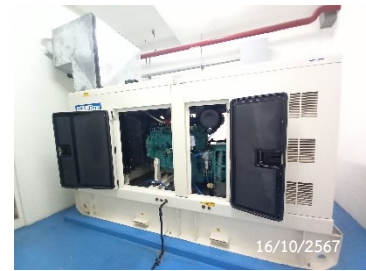
Generator Room

5. เลือกเครื่องกำเนิดไฟฟ้าที่มีมาตรฐาน มีประสิทธิภาพสูง และอัตราการระบายมลพิษต่ำ	✓ - โครงการจัดให้มีการติดตั้งเครื่องกำเนิดไฟฟ้าที่มีมาตรฐาน มีประสิทธิภาพสูง และอัตราการระบายมลพิษต่ำภายในโครงการ	ภาพที่ 2.2-10	-

1.3 คุณภาพอากาศ (ต่อ)	6. จัดให้มีเจ้าหน้าที่คอยตรวจสอบเครื่องกำเนิดไฟฟ้า ให้พร้อมใช้งานอยู่เสมอ กรณีที่พบว่าเครื่องชำรุดหรือเกิดความเสียหายของอุปกรณ์ให้เร่งดำเนินการซ่อมแซมแก้ไขโดยทันที	✓ - โครงการจัดให้มีช่างเทคนิคประจำโครงการคอยตรวจสอบดูแลประสิทธิภาพของระบบไฟฟ้า และเครื่องกำเนิดไฟฟ้าเป็นประจำอย่างสม่ำเสมอทุกวัน วันละ 2 ครั้ง เวลาประมาณ 09.00 น. และ 17.00 น. รวมถึงจัดให้มีการทดสอบการทำงานของเครื่องกำเนิดไฟฟ้าทุกสัปดาห์ในวันอังคาร และจัดให้มีการบำรุงรักษาเชิงป้องกัน (PM) ของระบบไฟฟ้าปกติอย่างสม่ำเสมอทุกปี ทั้งนี้ เครื่องกำเนิดไฟฟ้าสำรองมีการบำรุงรักษาเชิงป้องกัน (PM) 2 ปี/ครั้ง	ภาพที่ 2.2-10 เอกสารแนบ 3	-

2. เลือกเครื่องกำเนิดไฟฟ้าที่มีมาตรฐาน มีประสิทธิภาพสูง และอัตราการระบายมลพิษต่ำ	✓ - โครงการจัดให้มีการติดตั้งเครื่องกำเนิดไฟฟ้าที่มีมาตรฐาน มีประสิทธิภาพสูง และอัตราการระบายมลพิษต่ำภายในโครงการ	ภาพที่ 2.2-10	-

1.4 เสียง (ต่อ)	3. จัดให้มีเจ้าหน้าที่คอยตรวจสอบเครื่องกำเนิดไฟฟ้า ให้พร้อมใช้งานอยู่เสมอ กรณีที่พบว่าเครื่องชำรุดหรือเสียหายของอุปกรณ์ให้เร่งดำเนินการซ่อมแซม แก้ไขโดยทันที	✓ - โครงการจัดให้มีช่างเทคนิคประจำโครงการคอยตรวจสอบดูแลประสิทธิภาพของระบบไฟฟ้า และเครื่องกำเนิดไฟฟ้าเป็นประจำอย่างสม่ำเสมอทุกวัน วันละ 2 ครั้ง เวลาประมาณ 09.00 น. และ 17.00 น. รวมถึงจัดให้มีการทดสอบการทำงานของเครื่องกำเนิดไฟฟ้าทุกสัปดาห์ในวันอังคาร และจัดให้มีการบำรุงรักษาเชิงป้องกัน (PM) ของระบบไฟฟ้าปกติอย่างสม่ำเสมอทุกปี ทั้งนี้ เครื่องกำเนิดไฟฟ้าสำรองมีการบำรุงรักษาเชิงป้องกัน (PM) 2 ปี/ครั้ง	ภาพที่ 2.2-10 เอกสารแนบ 3	-
