สรุปผลการปฏิบัติตามมาตรการลดผลกระทบและติดตามตรวจสอบสิ่งแวดล้อมของโครงการโรงแรม Ozo Samui ของบริษัท ศิริมาया จำกัด ประจำเดือนกรกฎาคม – ธันวาคม 2567 พบว่า โครงการสามารถปฏิบัติตามมาตรการลดผลกระทบที่ได้เสนอไว้ในรายงานการวิเคราะห์ผลกระทบสิ่งแวดล้อม ส่วนผลการติดตามตรวจสอบคุณภาพสิ่งแวดล้อมในด้านคุณภาพน้ำ มีรายละเอียดดังต่อไปนี้

โครงการ โรงแรม Ozo Samui ของบริษัท ศิริมาया จำกัด ตั้งอยู่ที่ ถนนแฉะ-เชิงมนต์ ตำบลบ่อผุด อำเภอเกาะสมุย จังหวัดสุราษฎร์ธานี เป็นประเภทโครงการที่พักอาศัย บริการชุมชน และสถานที่พักผ่อนตากอากาศ ซึ่งโครงการจะต้องทำรายงานการติดตามตรวจสอบผลกระทบสิ่งแวดล้อมในช่วงเวลาเปิดดำเนินการ โดยได้ดำเนินการจัดทำรายงานผลการปฏิบัติตามมาตรการป้องกัน แก้ไข และลดผลกระทบ และติดตามตรวจสอบคุณภาพสิ่งแวดล้อม ประจำเดือนกรกฎาคม – ธันวาคม 2567 ตามหนังสือแจ้งผลการพิจารณาเห็นชอบรายงานเลขที่ ทส. 1009.5/8541 ลงวันที่ 19 กันยายน 2554

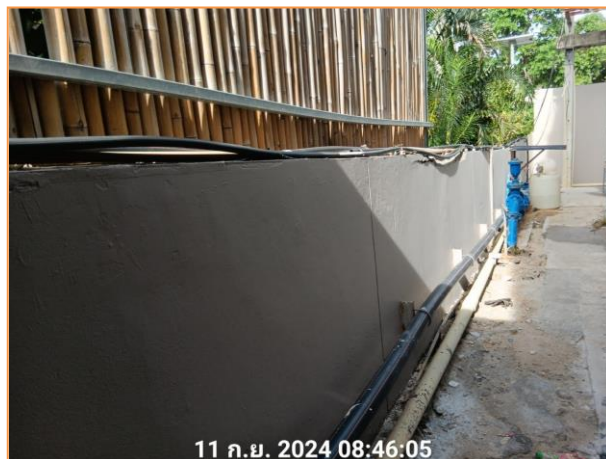
รูปที่ 2.1 รั้วรอบพื้นที่โครงการ

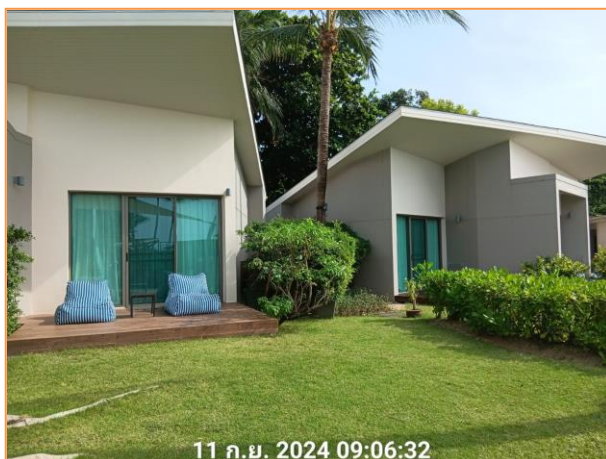
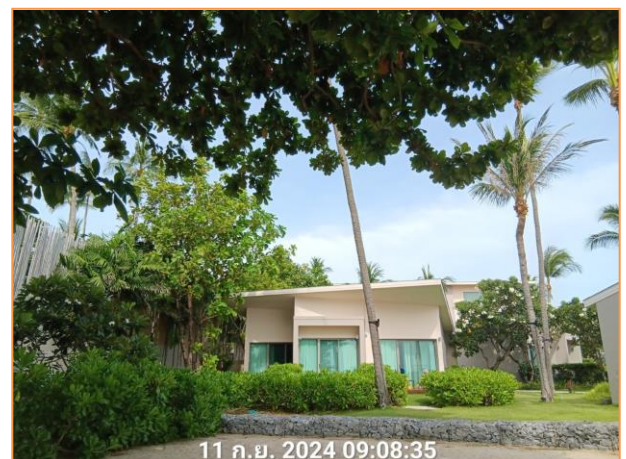
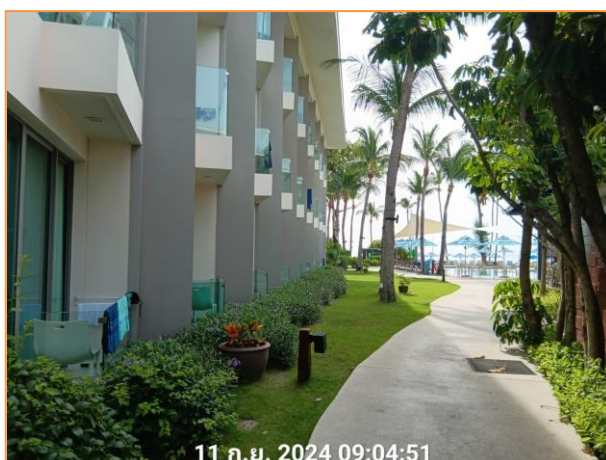
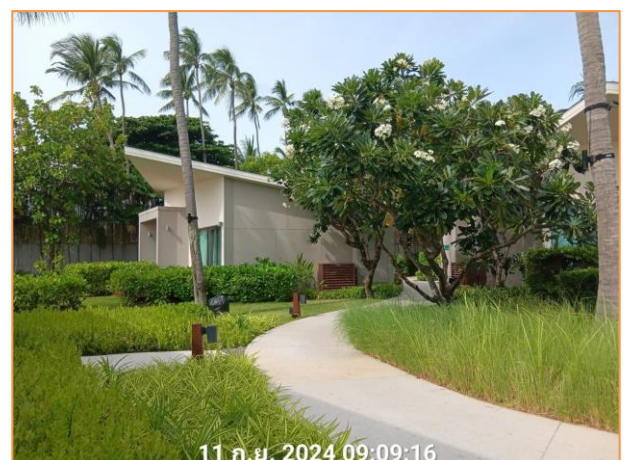
รูปที่ 2.2 พื้นที่สีเขียว

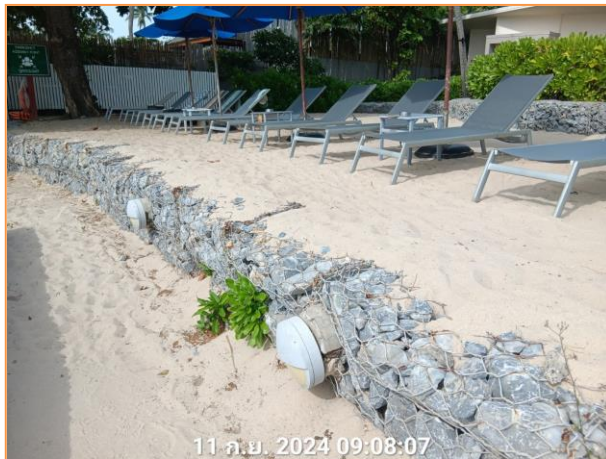
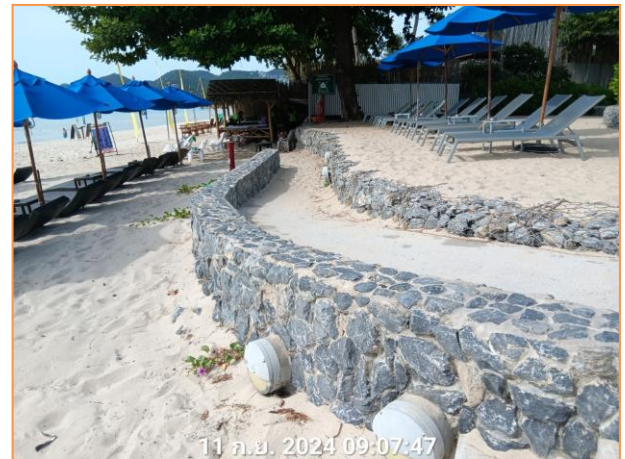
รูปที่ 2.10 กำแพงกั้นน้ำทะเล

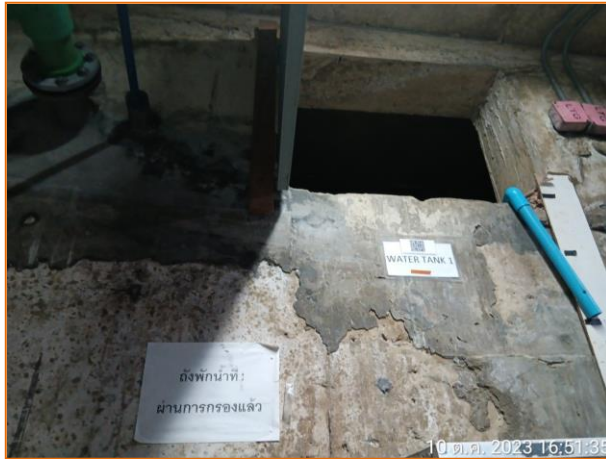
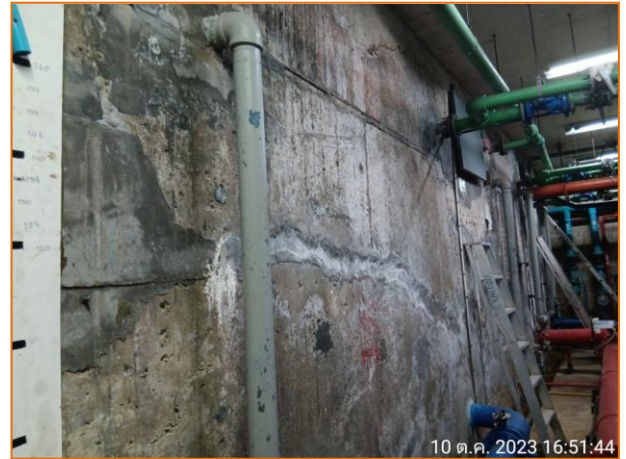
รูปที่ 2.12 ถังเก็บน้ำใต้ดิน

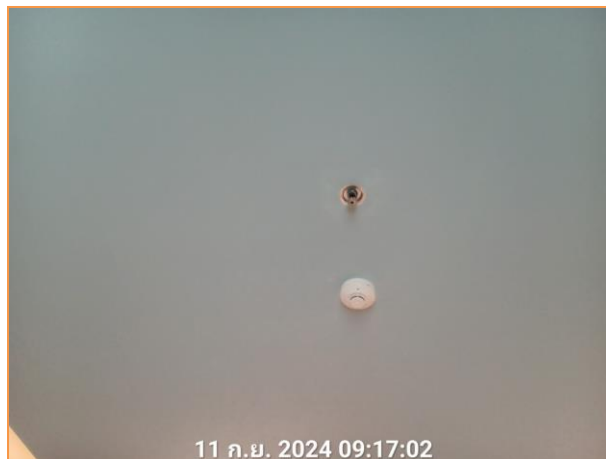
รูปที่ 2.19 smoke detector และ sprinkler detector

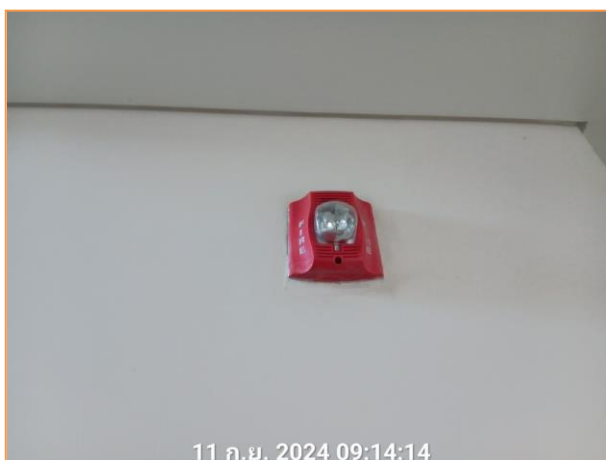
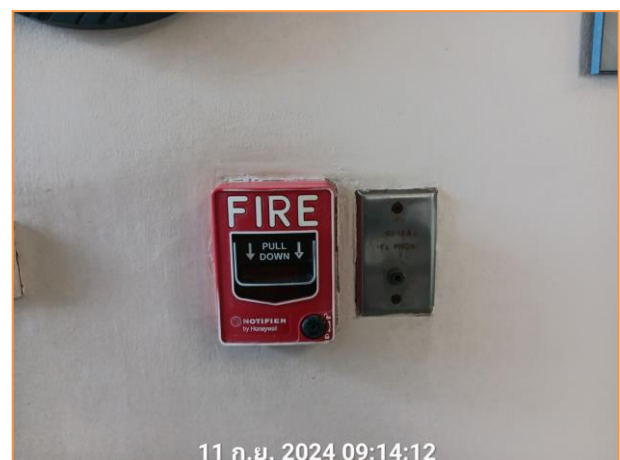
รูปที่ 2.20 อุปกรณ์แจ้งเตือนอัคคีภัย

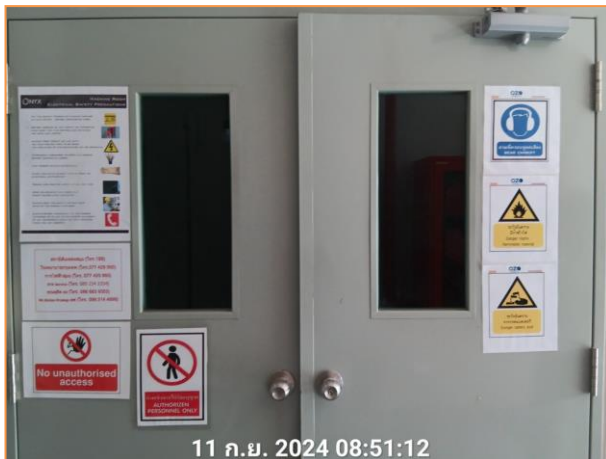
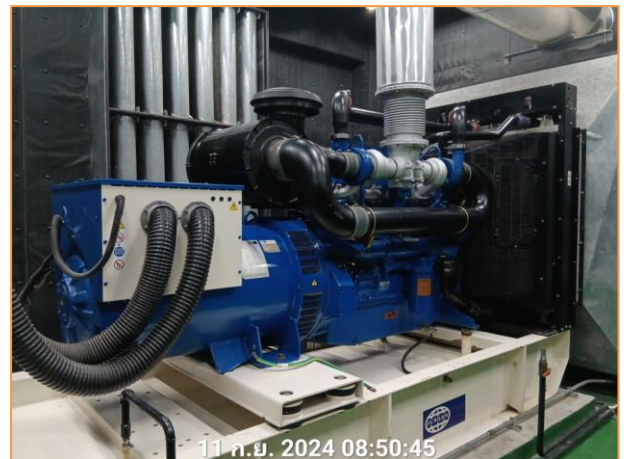
รูปที่ 2.22 ห้อง Generator

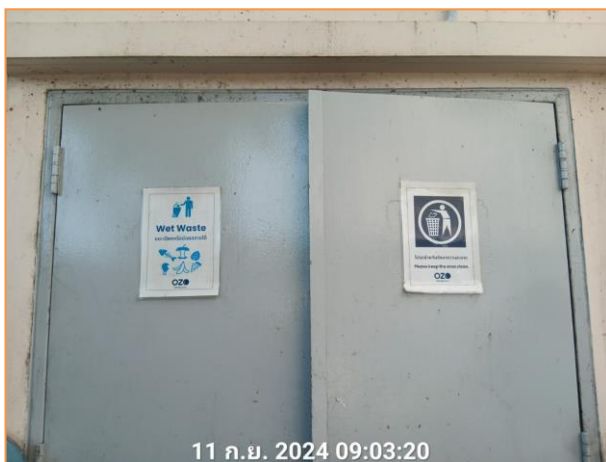
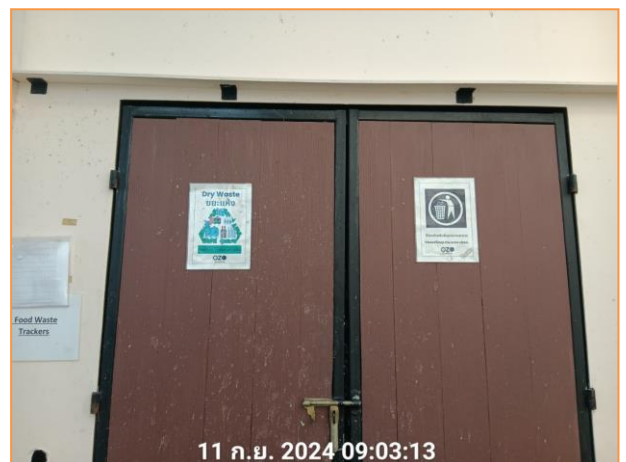
รูปที่ 2.23 ห้องพักขยะ

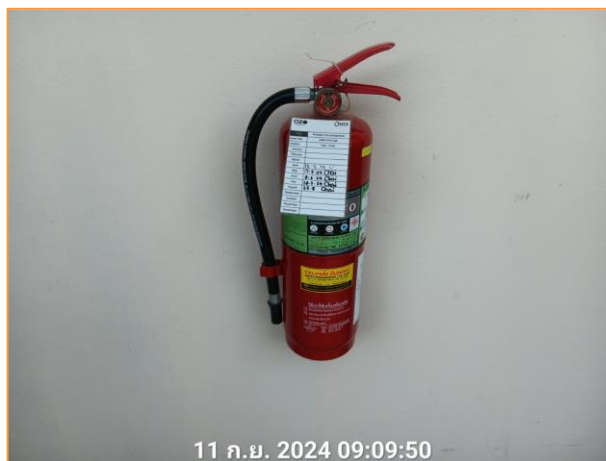
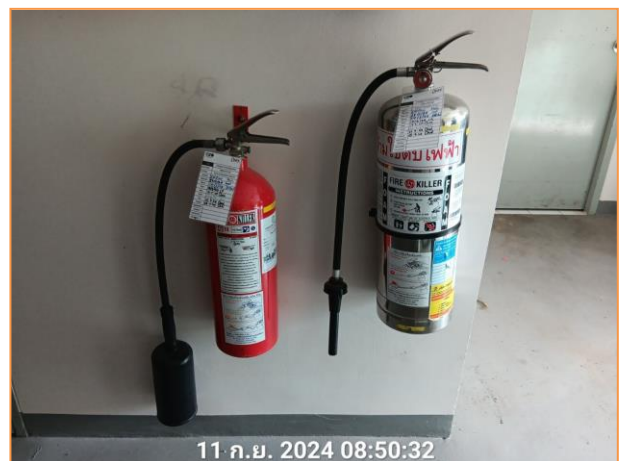
รูปที่ 2.25 ถังดับเพลิง

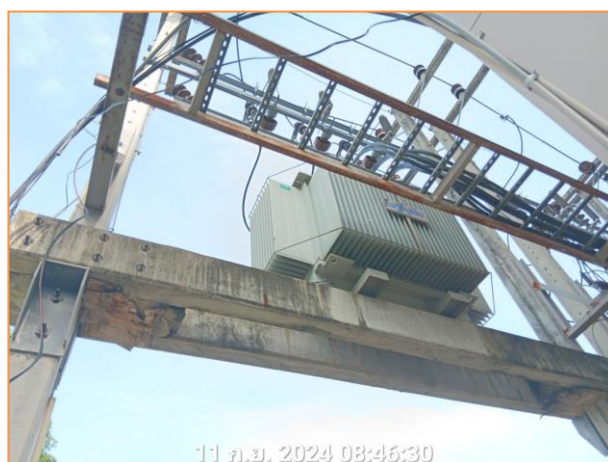
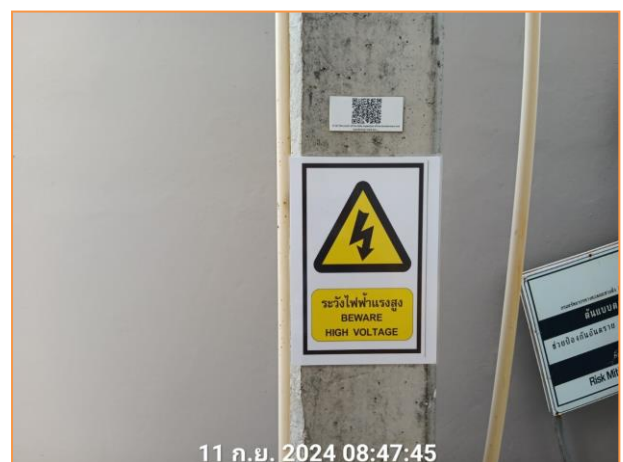
รูปที่ 2.26 หม้อแปลงไฟฟ้า และป้ายเตือนอันตราย

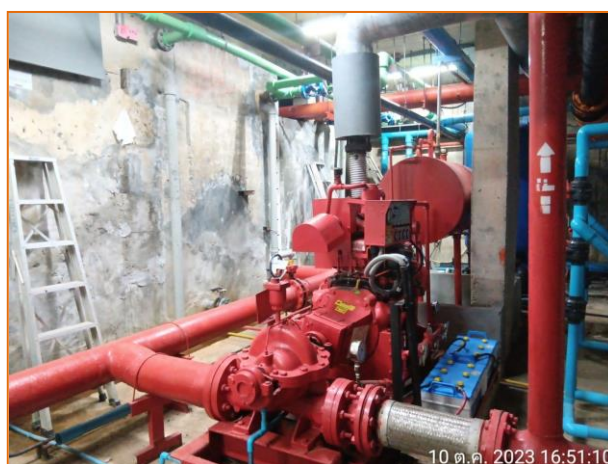
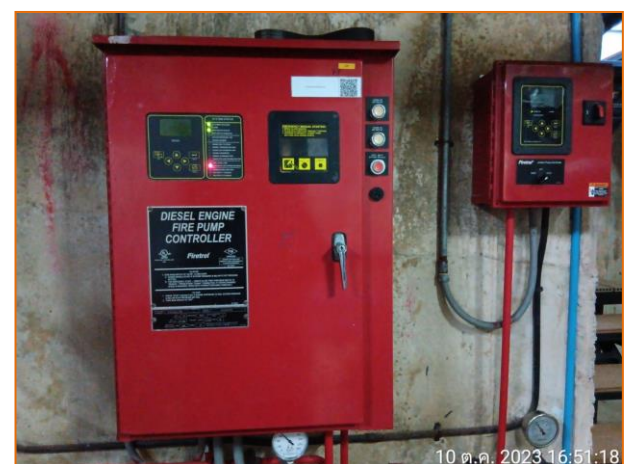
รูปที่ 2.29 ห้อง Fire pump

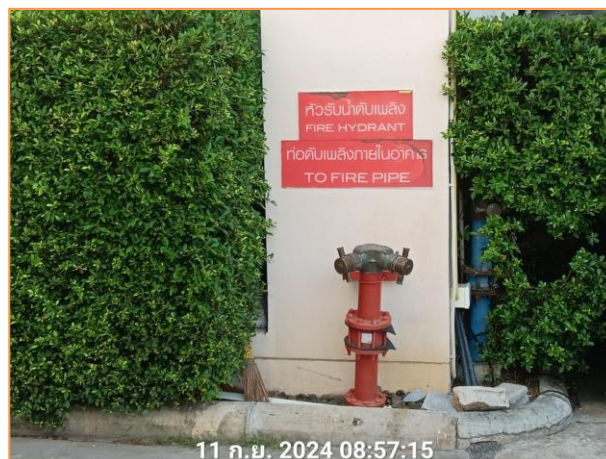
รูปที่ 2.31 หัวรับน้ำดับเพลิงภายนอกอาคาร

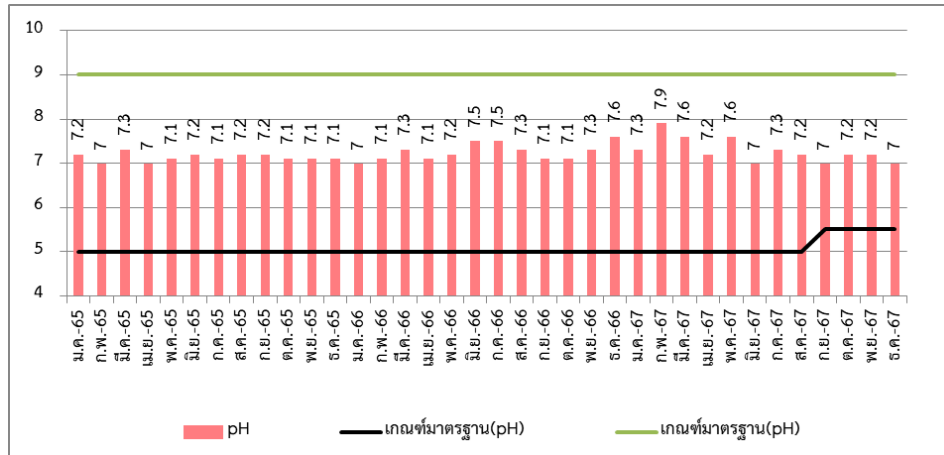
จากผลการตรวจวิเคราะห์คุณภาพน้ำทิ้ง (น้ำผ่านการบำบัด) ของโครงการ โรงแรม Ozo Samui ของ บริษัท ศิริมาया จำกัด ประจำเดือนกรกฎาคม – ธันวาคม 2567 พบว่า คุณภาพน้ำผ่านการบำบัด มีค่าอยู่ในเกณฑ์มาตรฐานการควบคุมการระบายน้ำทิ้งจากอาคารบางประเภท และบางขนาด (อาคาร ประเภท ก) ตามประกาศกระทรวงทรัพยากรธรรมชาติและสิ่งแวดล้อม พ.ศ. 2567

ภาพที่ 3.9 กราฟแสดงปริมาณค่าความเป็นกรด-ด่าง (pH) ของน้ำผ่านการบำบัด

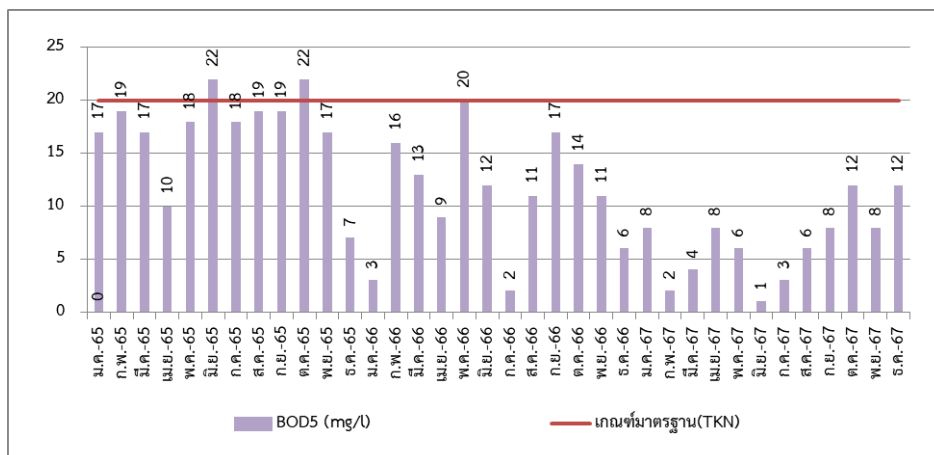
ภาพที่ 3.10 กราฟแสดงปริมาณค่าความสกปรกในรูปสารอินทรีย์ (BOD₅) ของน้ำผ่านการบำบัด

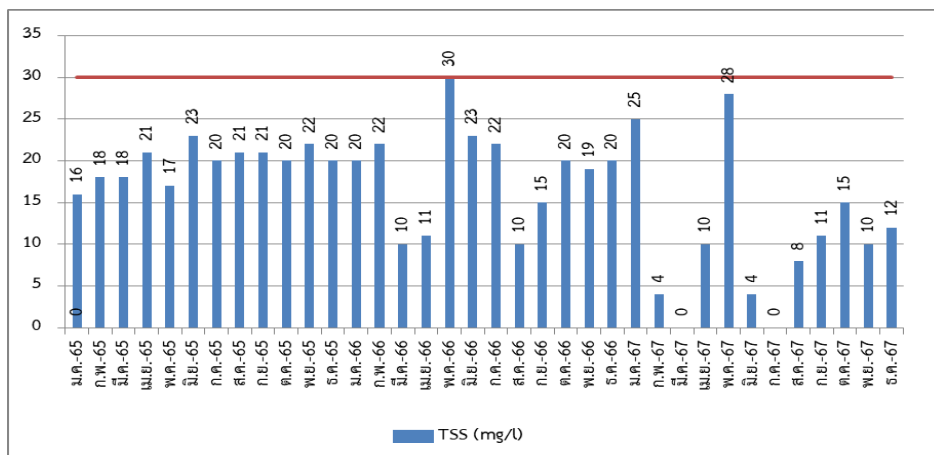
ภาพที่ 3.11 กราฟแสดงปริมาณค่าสารแขวนลอย (TSS) ของน้ำผ่านการบำบัด
