บทที่ 2

ผลการปฏิบัติตามมาตรการป้องกันและแก้ไขผลกระทบสิ่งแวดล้อม

ตารางที่ 2.2-1 ผลการปฏิบัติตามมาตรการป้องกันและแก้ไขผลกระทบสิ่งแวดล้อมของโครงการ ดิคอนโด แคมป์ส รีสอร์ท บางนา ระยะดำเนินการ

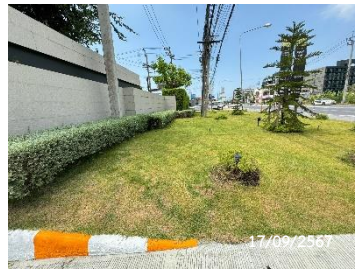
รั้วรอบโครงการ

2. ก่อสร้างรั้วรอบพื้นที่โครงการ ลักษณะของรั้วมีความสูง 1.50 เมตร กิ่งทึบ กิ่งโปร่ง และปลูกไม้ยืนต้น ได้แก่ ต้นมะฮอกกานี และโอศอกอินเดียรอบพื้นที่โครงการ	✓	โครงการจัดให้มีการออกแบบ และก่อสร้างรั้วรอบพื้นที่โครงการ โครงสร้างเป็นไปตามมาตรการกำหนด รวมถึงจัดให้มีการปลูกไม้ยืนต้นตลอดแนวรั้วโดยรอบพื้นที่โครงการ	ภาพที่ 2.2-1 ภาพที่ 2.2-2 เอกสารแนบ 2	-

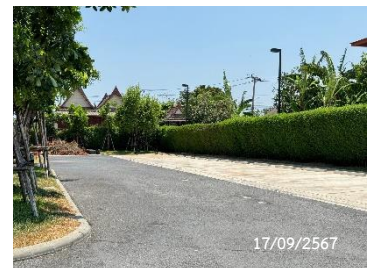
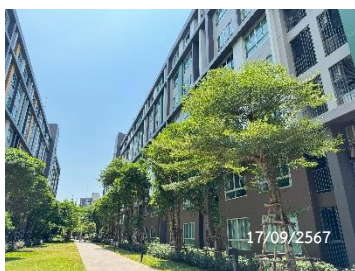
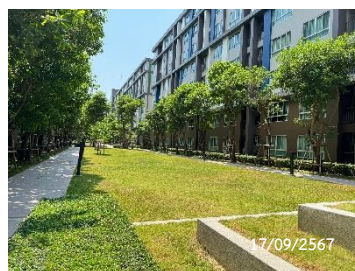
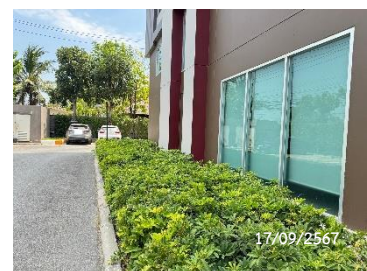
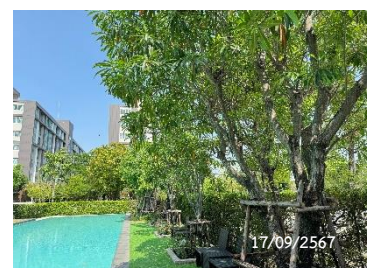
ภาพที่ 2.2-2 พื้นที่สีเขียว

1. ทรัพยากรสิ่งแวดล้อมทางกายภาพ					
1.1 ลักษณะภูมิประเทศและธรณีวิทยา	1. โครงการจัดให้มีพื้นที่สีเขียวรวม 5,041.09 ตร.ม. โดยเป็นพื้นที่ปลูกไม้ยืนต้น 4,009.63 ตร.ม. และพื้นที่สนามหญ้า 1,031.46 ตร.ม.	✓	- โครงการจัดให้มีพื้นที่สีเขียวบริเวณชั้นล่างของโครงการ โดยจัดให้มีการเลือกปลูกไม้ยืนต้น ไม้พุ่ม และพืชคลุมดิน พร้อมทั้งจัดให้มีคนสวนคอยดูแลให้มีความสมบูรณ์อยู่เสมอ โดยการรดน้ำเป็นประจำทุกวัน และตัดแต่งกิ่งต้นไม้ทุกเดือน ทั้งนี้ หากพบว่าต้นไม้ได้รับความเสียหาย และเหี่ยวเฉา จะดำเนินการบำรุงรักษาให้อยู่ในสภาพที่สวยงามตามเดิม กรณีที่ต้นไม้ตายจะดำเนินการปลูกใหม่ทดแทนทันที	ภาพที่ 2.2-2 เอกสารแนบ 3	-

5. จัดให้มีพื้นที่สีเขียวภายในโครงการรวม 5,041.09 ตร.ม.โดยปลูกพืชคลุมพื้นที่ว่างทั้งหมด เพื่อไม่ให้เกิดฝุ่นละอองและช่วยลดซับมลพิษที่เกิดจากมลพิษของโครงการ	✓	- โครงการจัดให้มีพื้นที่สีเขียวบริเวณชั้นล่างของโครงการ โดยจัดให้มีการเลือกปลูกไม้ยืนต้น ไม้พุ่ม และพืชคลุมดิน พร้อมทั้งจัดให้มีคนสวนคอยดูแลให้มีความสมบูรณ์อยู่เสมอ โดยการรดน้ำเป็นประจำทุกวัน และตัดแต่งกิ่งต้นไม้ทุกเดือน ทั้งนี้ หากพบว่าต้นไม้ได้รับความเสียหาย และเหี่ยวเฉา จะดำเนินการบำรุงรักษาให้อยู่ในสภาพที่สวยงามตามเดิม กรณีที่ต้นไม้ตายจะดำเนินการปลูกใหม่ทดแทนทันที	ภาพที่ 2.2-2 เอกสารแนบ 3	-

6. จัดให้มีเจ้าหน้าที่ดูแลพื้นที่สีเขียวของโครงการให้สมบูรณ์อย่างสม่ำเสมอ รวมทั้งตรวจสอบการเจริญเติบโตของต้นไม้และต้นหญ้า หากพบว่าต้นไม้เหี่ยวเฉา หรือตายให้บำรุงดูแล และปลูกซ่อมแซมเพิ่มเติมทันทีตลอดระยะเวลาดำเนินการ	✓	- โครงการจัดให้มีคนสวนคอยดูแลพื้นที่สีเขียวให้มีความสมบูรณ์อยู่เสมอ โดยการรดน้ำเป็นประจำทุกวัน และตัดแต่งกิ่งต้นไม้ทุกเดือน ทั้งนี้ หากพบว่าต้นไม้ได้รับความเสียหาย และเหี่ยวเฉา จะดำเนินการบำรุงรักษาให้อยู่ในสภาพที่สวยงามตามเดิม กรณีที่ต้นไม้ตายจะดำเนินการปลูกใหม่ทดแทนทันที	ภาพที่ 2.2-2 เอกสารแนบ 3	-

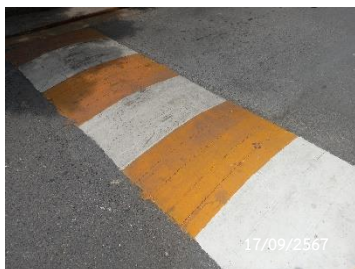
สัญญาณชะลอความเร็ว

(1) คุณภาพอากาศ (ต่อ)	3. จัดให้มีสัญญาณ เพื่อชะลอความเร็วของรถภายในโครงการทุก ๆ ระยะ 100 เมตร หรือให้เป็นไปตามมาตรฐานความปลอดภัยด้านการจราจรในชุมชน	✓	- โครงการจัดให้มีสัญญาณ เพื่อชะลอความเร็วของรถภายในโครงการ และจัดให้มีเจ้าหน้าที่รักษาความปลอดภัยคอยควบคุมความเร็วของรถภายในโครงการ รวมถึงจัดให้มีการติดตั้งป้ายจำกัดความเร็ว ที่สามารถมองเห็นได้อย่างชัดเจนบริเวณถนน และพื้นที่จุดตรรกของโครงการ	ภาพที่ 2.2-3 เอกสารแนบ 3	-

2. จัดให้มีสัญญาณ เพื่อชะลอความเร็วของรถภายในโครงการทุก ๆ ระยะ 100 เมตร หรือให้เป็นไปตามมาตรฐานความปลอดภัยด้านการจราจรในชุมชน	✓	- โครงการจัดให้มีสัญญาณ เพื่อชะลอความเร็วของรถภายในโครงการ รวมถึงจัดให้มีเจ้าหน้าที่รักษาความปลอดภัยคอยควบคุมความเร็วของรถภายในโครงการ	ภาพที่ 2.2-3	-

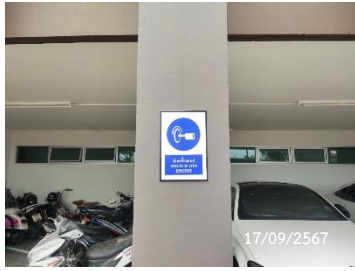
ป้ายกรุณาดับเครื่องยนต์

2. กำหนดเป็นกฎระเบียบให้รถทุกคันที่จอดในพื้นที่จอดรถต้องดับเครื่องยนต์ทุกครั้ง และติดตั้งป้ายห้ามติดเครื่องยนต์ทิ้งไว้ภายในบริเวณที่จอดรถให้สามารถสังเกตเห็นได้อย่างเด่นชัดและทั่วถึง	✓	- โครงการจัดให้มีเจ้าหน้าที่รักษาความปลอดภัยอำนวยความสะดวกการจราจร และควบคุมให้มีการปฏิบัติตามกฎจราจรภายในโครงการอย่างเคร่งครัด รวมถึงจัดให้มีการติดตั้งป้ายแจ้งให้มีการดับเครื่องยนต์ ที่สามารถมองเห็นได้อย่างชัดเจนบริเวณพื้นที่จอดรถของโครงการ	ภาพที่ 2.2-3 เอกสารแนบ 3	-

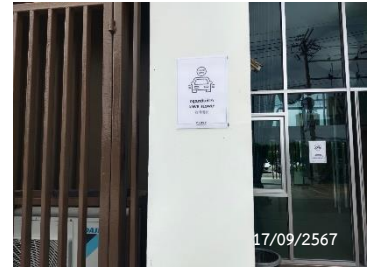
1.2 คุณภาพอากาศ/เสียง (1) คุณภาพอากาศ	1. กำหนดเป็นกฎระเบียบสำหรับผู้พักอาศัยในโครงการให้ขับขี้นยานพาหนะภายในโครงการด้วยความเร็วไม่เกิน 30 กิโลเมตร/ชั่วโมง เช่น ป้ายจำกัดความเร็ว สันนูน เพื่อชะลอความเร็ว เพื่อไม่ให้เกิดการฟุ้งกระจายของฝุ่นบนผิวถนน	✓	- โครงการจัดให้มีสันนูน เพื่อชะลอความเร็วของรถภายในโครงการ และจัดให้มีเจ้าหน้าที่รักษาความปลอดภัยคอยควบคุมความเร็วของรถภายในโครงการ รวมถึงจัดให้มีการติดตั้งป้ายจำกัดความเร็ว ที่สามารถมองเห็นได้อย่างชัดเจน บริเวณถนน และพื้นที่จอดรถของโครงการ	ภาพที่ 2.2-3 เอกสารแนบ 3	-

3.2 การคมนาคมขนส่ง (ต่อ)	2. ติดตั้งป้ายจำกัดความเร็วรถที่วิ่งภายในพื้นที่โครงการไม่เกิน 30 กิโลเมตร/ชั่วโมง รวมทั้งจัดให้มีที่กั้นถนนทุก ๆ ระยะ 100 เมตร เพื่อชะลอความเร็วของรถ	✓ - โครงการจัดให้มีสัญญาณ เพื่อชะลอความเร็วของรถภายในโครงการ และจัดให้มีเจ้าหน้าที่รักษาความปลอดภัยคอยควบคุมความเร็วของรถภายในโครงการ รวมถึงจัดให้มีการติดตั้งป้ายจำกัดความเร็ว ที่สามารถมองเห็นได้อย่างชัดเจนบริเวณถนน และพื้นที่จอดรถของโครงการ	ภาพที่ 2.2-3 เอกสารแนบ 3	-

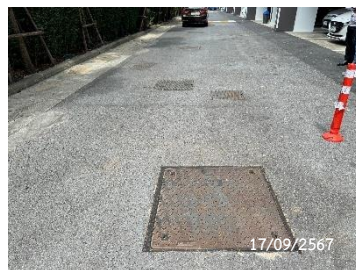
บริเวณระบบบำบัดน้ำเสีย

1.3 คุณภาพน้ำผิวดิน	1. โครงการจัดให้มีระบบบำบัดน้ำเสียแบบ Activated Sludge ประสิทธิภาพของระบบฯ ร้อยละ 92.0 จำนวน 10 ชุด ได้แก่ระบบบำบัดน้ำเสีย ขนาด 80 ลบ.ม./วัน จำนวน 5 ชุด และระบบบำบัดน้ำเสียขนาด 60 ลบ.ม./วัน จำนวน 5 ชุด สำหรับบำบัดน้ำเสียโดยน้ำทิ้งจากอาคาร A, B, C, D, E และอาคาร Clubhouse โดยที่น้ำทิ้งที่ผ่านการบำบัดแล้ว ของโครงการ จะมีค่า BOD เท่ากับ 20 มก./ลิตร	✓	- โครงการจัดให้มีระบบบำบัดน้ำเสียแบบ Activated Sludge จำนวน 10 ชุด สำหรับบำบัดน้ำเสียโดยน้ำทิ้งจากอาคาร A, B, C, D, E และอาคาร Clubhouse รวมถึงจัดให้มีการเก็บตัวอย่างน้ำจากระบบบำบัดน้ำเสีย เพื่อส่งวิเคราะห์โดยห้องปฏิบัติการที่ได้มาตรฐาน พารามิเตอร์ตามมาตรการกำหนด	ภาพที่ 2.2-5	-

1.3 คุณภาพน้ำผิวดิน (ต่อ)	3. จัดให้มีเจ้าหน้าที่ดูแลรักษาและควบคุมให้มีการเดินระบบบำบัดน้ำเสียของโครงการ ให้สามารถทำงานได้อย่างเต็มประสิทธิภาพตลอดเวลา	✓ - โครงการจัดให้มีช่างประจำโครงการคอยตรวจสอบดูแลระบบบำบัดน้ำเสียให้อยู่ในสภาพดี สามารถทำงานได้อย่างเต็มประสิทธิภาพเป็นประจำอย่างสม่ำเสมอทุกวัน และจัดให้มีการบำรุงรักษาเชิงป้องกัน (PM) ทุกเดือน ทั้งนี้หากพบว่าการชำรุดจะเร่งดำเนินการตรวจสอบ และประสานงานให้บริษัทซัพพลายเออร์เข้ามาซ่อมแซมแก้ไขทันที	ภาพที่ 2.2-5 เอกสารแนบ 3	-

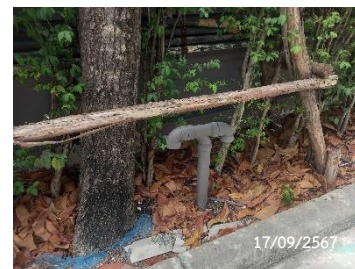
ท่อระบายอากาศของบ่อมีเทน

4. จัดให้มีระบบการกำจัดละอองน้ำเสีย ในการจัดการละอองน้ำ (Aerosol) ที่เกิดขึ้น โดยติดตั้งถัง Contract Biofilter ก๊าซมีเทนที่เกิดขึ้นจากระบบบำบัดน้ำเสีย ขนาด 60 ลบ.ม.และขนาด 80 ลบ.ม./วัน ออกแบบเดินท่อเพื่อปล่อยก๊าซมีเทนผ่านลงบ่อดิน ขนาด กว้าง 1.0 ม. ยาว 2.5 ม. ลึก 1.50 ม. ใส่ปุ๋ยหมักให้จุลินทรีย์ที่อาศัยอยู่ในปุ๋ยหมักสามารถปรับตัวเพื่อย่อยสลายก๊าซมีเทน	✓ - โครงการจัดให้มีการติดตั้งบ่อดินกำจัดก๊าซมีเทน ด้วยระบบ Contract Biofilter บริเวณพื้นที่สีเขียวที่อยู่ใกล้กับบริเวณแนวระบบบำบัดน้ำเสียของโครงการ	ภาพที่ 2.2-5	-

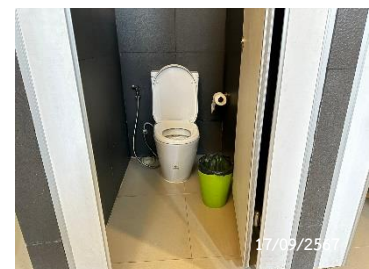
โถสุขภัณฑ์

7. ในการออกแบบเลือกใช้สุขภัณฑ์ที่ประหยัดน้ำ หรืออุปกรณ์ที่มีประสิทธิภาพสูง ทั้งก๊อกประหยัดน้ำ ชักโครก และหัวฉีดประหยัดน้ำ	✓ - โครงการจัดให้มีการเลือกใช้สุขภัณฑ์ที่ประหยัดน้ำในพื้นที่โครงการ รวมถึงจัดให้มีการประชาสัมพันธ์รณรงค์การประหยัดน้ำ ให้แก่ พนักงาน และผู้พักอาศัยภายในโครงการ บริเวณบอร์ดประชาสัมพันธ์ และระบบออนไลน์ของโครงการ	ภาพที่ 2.2-7 ภาพที่ 2.2-14	-
