ผลการปฏิบัติตามมาตรการติดตามและตรวจสอบผลกระทบสิ่งแวดล้อม

ตารางที่ 3-1 ผลการปฏิบัติตามมาตรการติดตามและตรวจสอบผลกระทบสิ่งแวดล้อม โครงการก่อสร้าง
ก๊าซธรรมชาติไปยังสถานีบริการก๊าซธรรมชาติหลัก บริษัท เครือข่ายก๊าซ ไทย-ญี่ปุ่น จำกัด
ที่บ้านหมอ จังหวัดสระบุรี (ระยะดำเนินการ)

รายงานผลการปฏิบัติตามมาตรการป้องกันและแก้ไขผลกระทบสิ่งแวดล้อม และมาตรการติดตามตรวจสอบผลกระทบสิ่งแวดล้อม
โครงการท่อส่งก๊าซธรรมชาติไปยังสถานีบริการก๊าซธรรมชาติหลัก บริษัท เครือข่ายก๊าซ ไทย-ญี่ปุ่น จำกัด ที่บ้านหมอ จังหวัดสระบุรี (ระยะดำเนินการ)
ฉบับที่ 2 รอบการดำเนินการระหว่างเดือนกรกฎาคม - ธันวาคม 2567

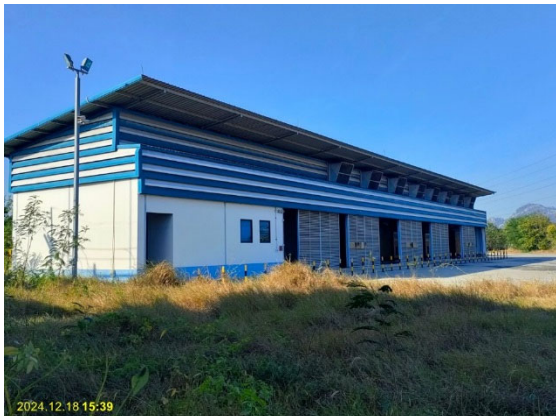
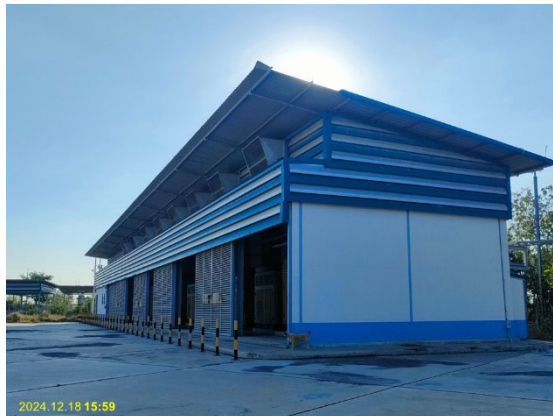
อาคารเครื่องสูบน้ำอัดก๊าซธรรมชาติ (Compressor)

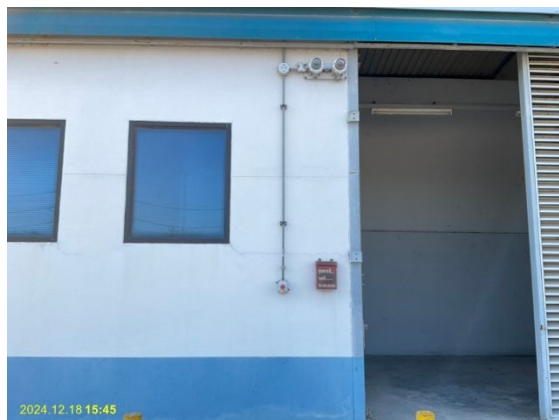
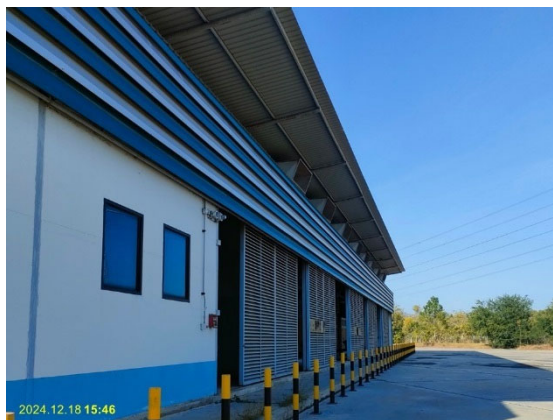
ห้องไฟฟ้า ทำหน้าที่สำหรับจ่ายระบบไฟฟ้าให้กับสถานีทั้งหมด

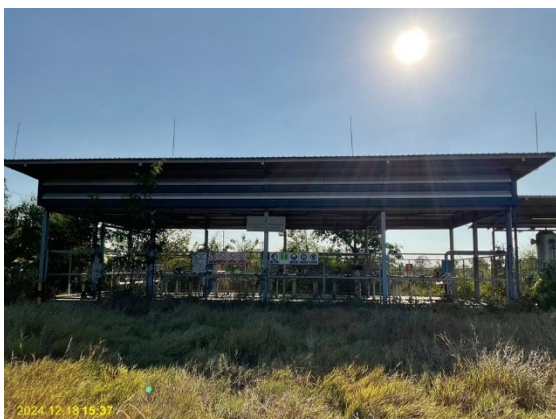
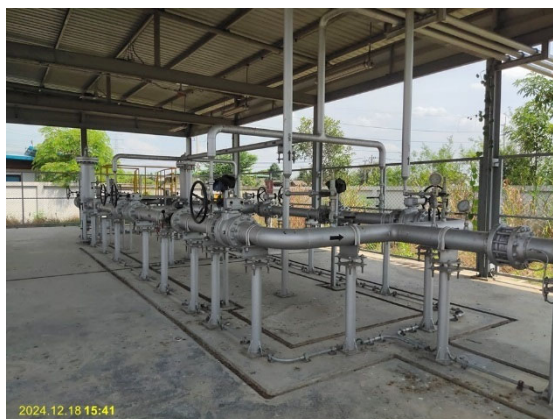
อาคารควบคุมความดันและวัดปริมาณก๊าซ (Metering & Regulating Station)

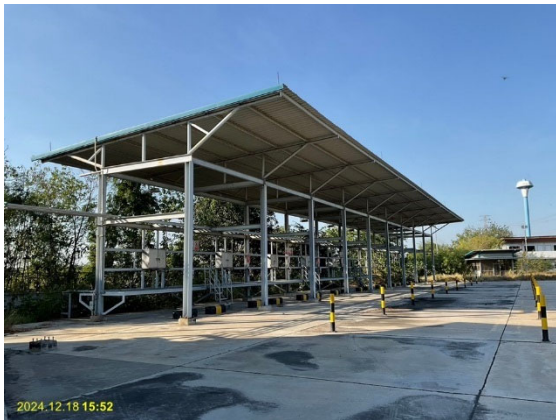
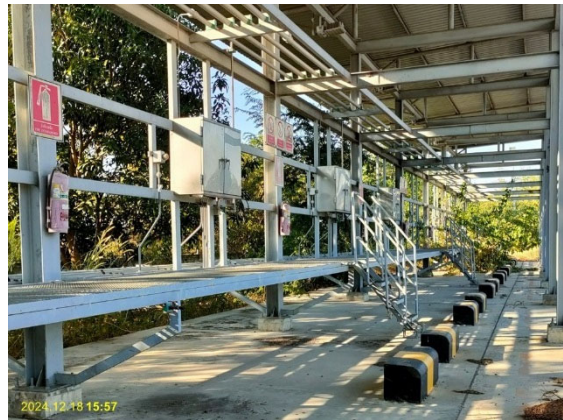
อาคารควบคุมการจ่ายก๊าซสำหรับรถขนส่งก๊าซ (Trailer Bay)

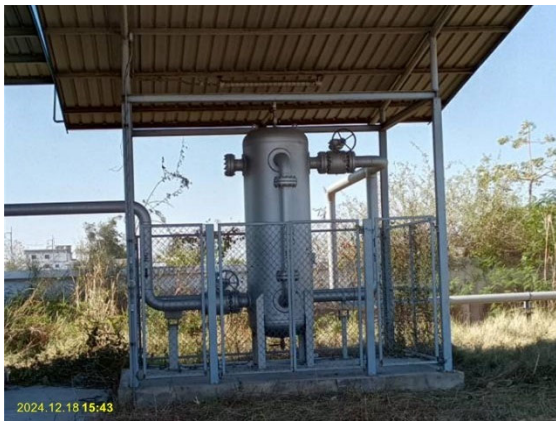
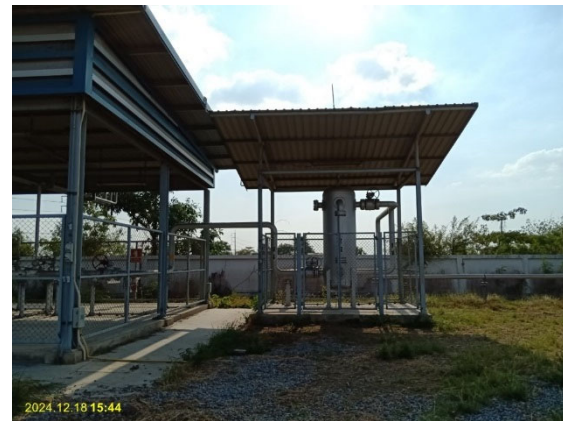
อาคารคลุม Buffer Tank

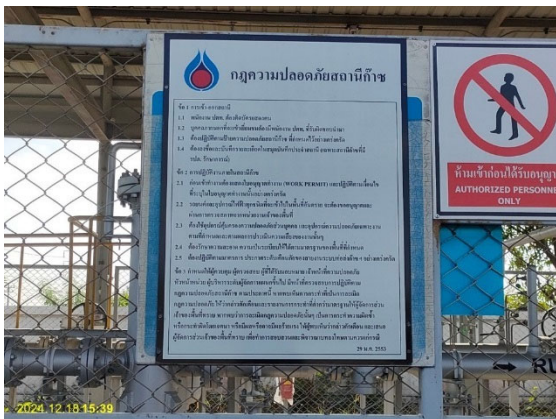
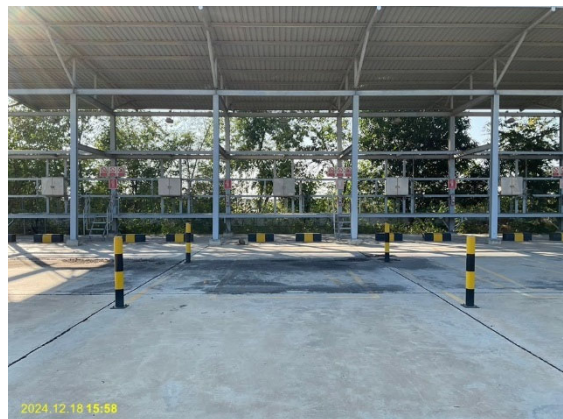
ติดตั้งกฎความปลอดภัยสถานีก๊าซ พร้อมหมายเลขโทรศัพท์
ฉุกเฉินไว้บริเวณสถานีบริการ

จัดทำที่หุ้नล้อกันชนไว้บริเวณอาคารควบคุมการจ่ายก๊าซ
สำหรับรถขนส่งก๊าซ (Trailer Bay)

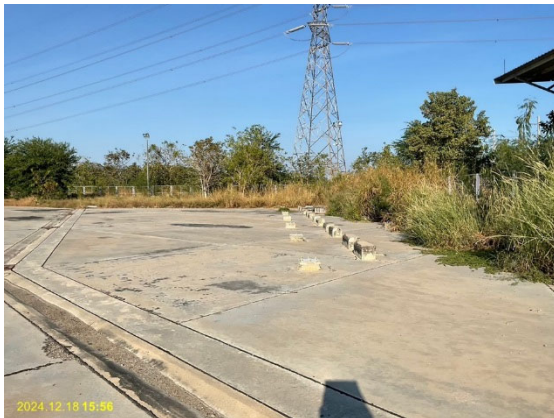
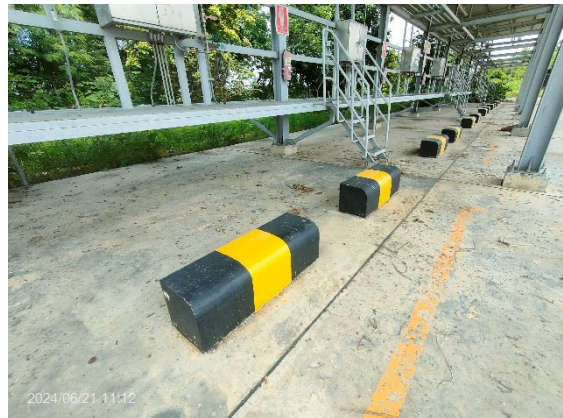
กำหนดพื้นที่สำหรับจอดรถของผู้มาใช้บริการ เพื่อป้องกันการเกิดอุบัติเหตุระหว่างการปฏิบัติงาน

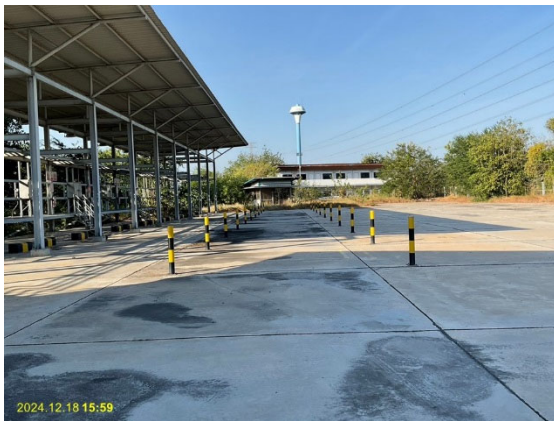
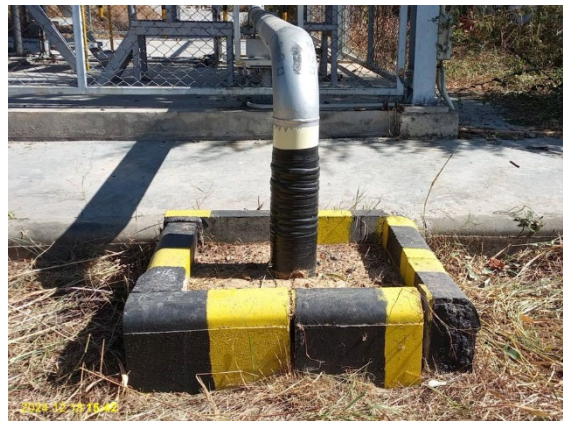
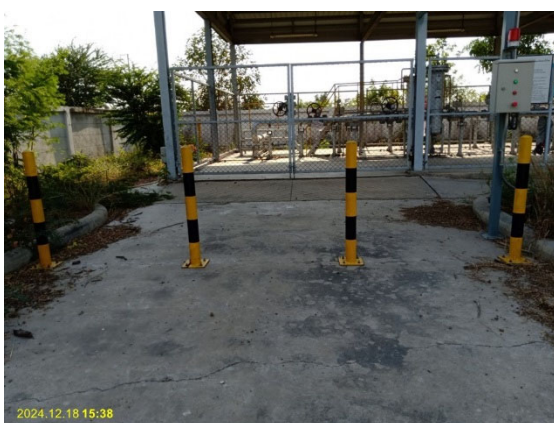
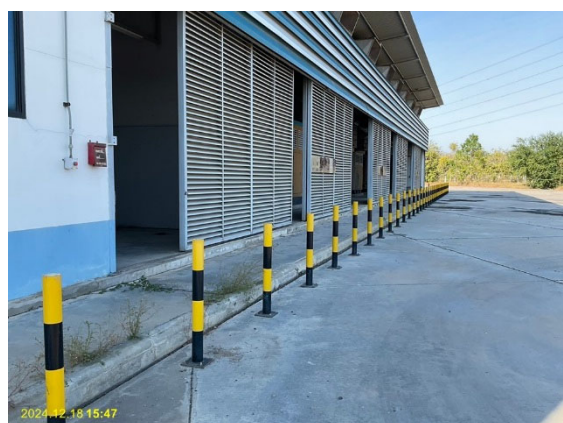
พื้นที่ที่มีความเสี่ยงไว้บริเวณพื้นที่ปฏิบัติงาน

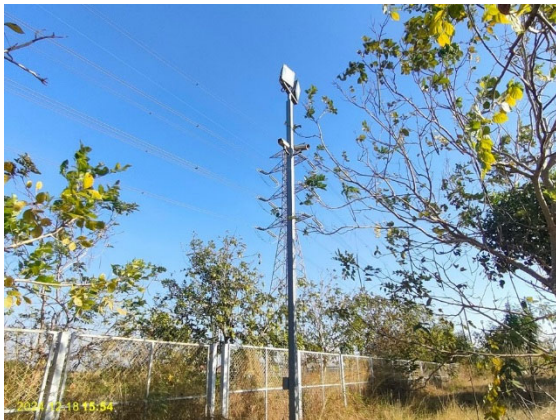
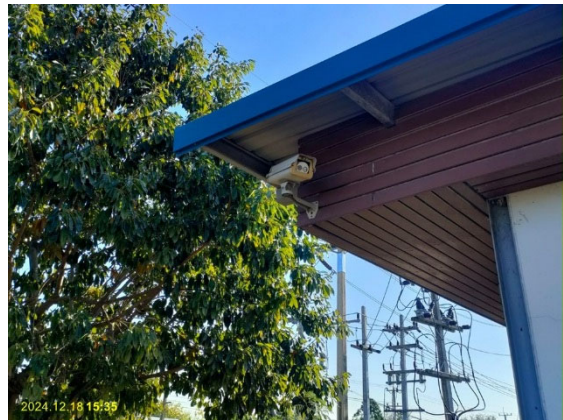
ติดตั้งกล้องวงจรปิด (CCTV) ไว้ที่เสาไฟส่องสว่างที่อยู่รอบสถานีบริการ และบริเวณอาคารสำนักงาน

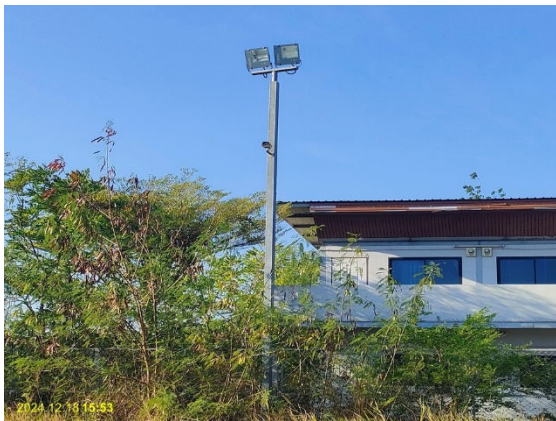
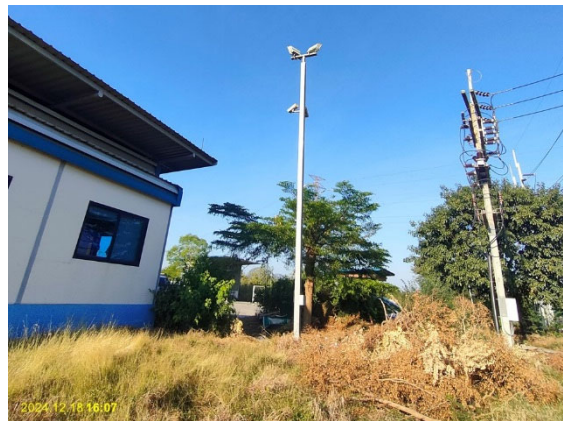
ติดตั้งโคมไฟส่องสว่างไว้โดยรอบสถานีบริการ

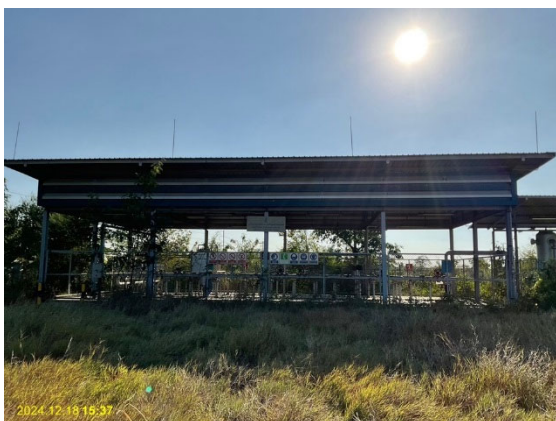
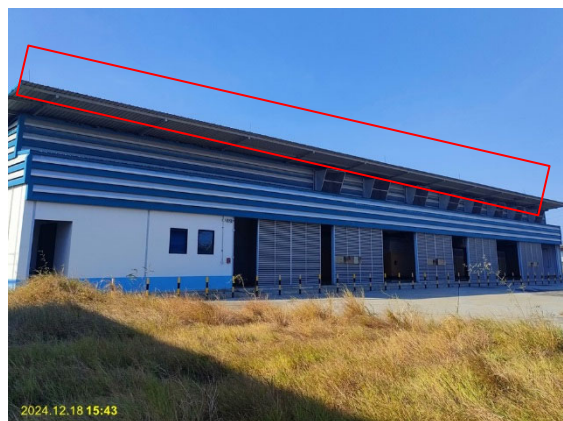
ติดตั้งระบบป้องกันอันตรายจากฟ้าผ่า (สายล่อฟ้า) ไว้บริเวณพื้นที่ต่างๆ ได้แก่ บริเวณอาคารควบคุมความดัน และวัดปริมาตรก๊าซ (MRS), บริเวณอาคารเครื่องสูบน้ำอัดก๊าซธรรมชาติ (Compressor), บริเวณอาคารควบคุมการจ่ายก๊าซ สำหรับรถขนส่งก๊าซ (Trailer Bay) และบริเวณอาคารซ่อมบำรุงรักษารถ

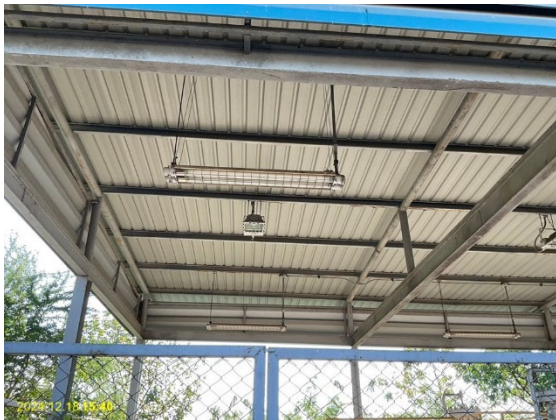
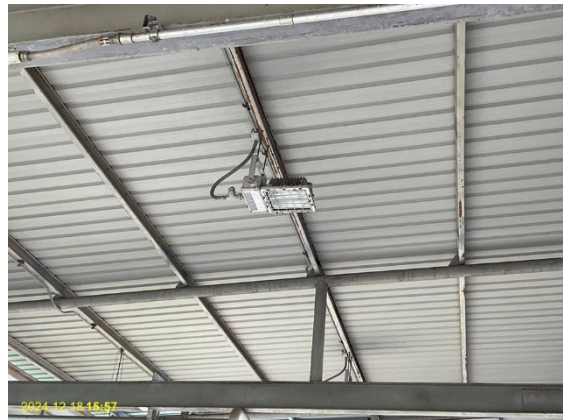
ระบบไฟฟ้าที่ใช้ภายในสถานีบริการเป็นชนิดป้องกันการระเบิด (Explosion Proof) (ต่อ)
