รายงานผลการปฏิบัติตามมาตรการป้องกันและแก้ไขผลกระทบสิ่งแวดล้อม  
และมาตรการติดตามตรวจสอบผลกระทบสิ่งแวดล้อม

โครงการ วีไอพี คอนโด กะตะ  
(ระยะดำเนินการ)

ระหว่างเดือนกรกฎาคม-ธันวาคม พ.ศ. 2567

จัดทำโดย บริษัท เอแอลเอส แลบบอราทอรี กรุ๊ป (ประเทศไทย) จำกัด

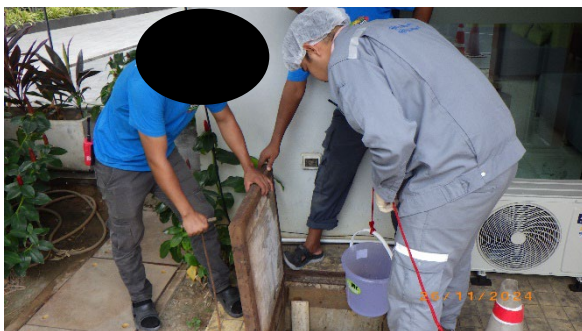
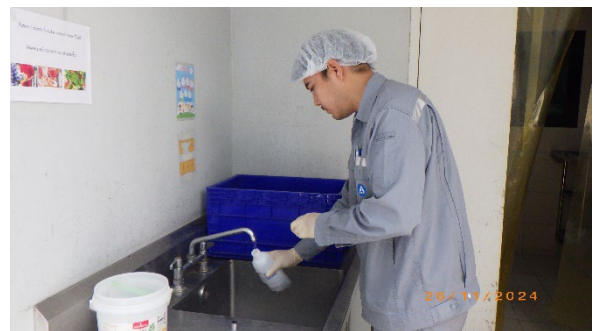
ภาพที่ 3-1 แสดงการเก็บตัวอย่างคุณภาพน้ำใช้

จากการตรวจวิเคราะห์คุณภาพน้ำใช้ ระหว่างเดือนกรกฎาคม-ธันวาคม พ.ศ. 2567 ได้ดำเนินการตรวจวัดในวันที่ 26 พฤศจิกายน พ.ศ. 2567 บริเวณถังเก็บน้ำดิบ และบริเวณก๊อกน้ำใช้ที่ผ่านการกรองของโครงการ จำนวน 2 สถานี ภาพการเก็บตัวอย่างคุณภาพน้ำใช้แสดงดังภาพที่ 3-1 รายละเอียดผลการตรวจวัดแสดงดังตารางที่ 3-3

จากผลการตรวจวิเคราะห์คุณภาพน้ำใช้ เมื่อนำผลการตรวจวิเคราะห์มาเปรียบเทียบกับเกณฑ์กำหนดคุณภาพน้ำประปา ของการประปาส่วนภูมิภาค พ.ศ. 2565 พบว่า ทุกสถานีมีค่าอยู่ในเกณฑ์มาตรฐานดังกล่าวกำหนด

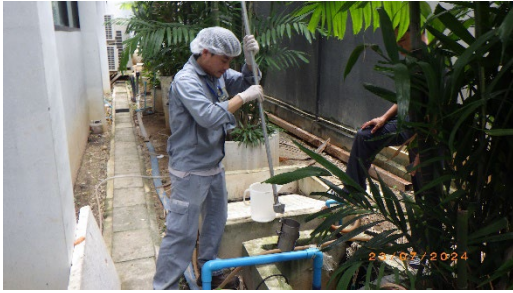
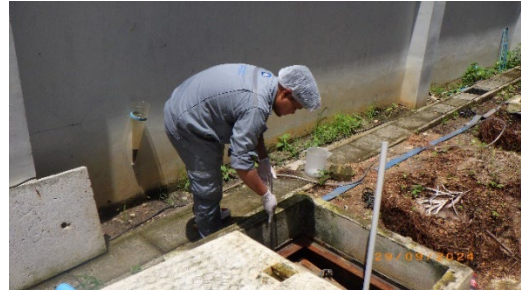
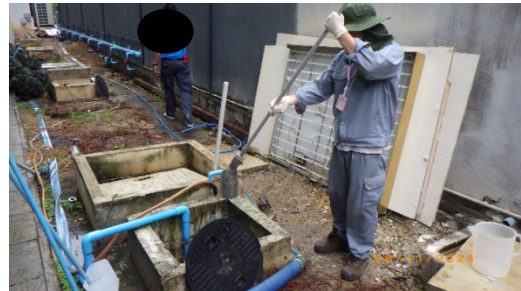
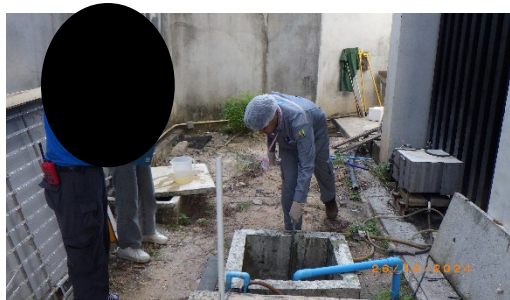
ภาพที่ 3-2 แสดงการเก็บตัวอย่างคุณภาพน้ำทิ้ง

เมื่อนำผลการตรวจวิเคราะห์มาเปรียบเทียบกับมาตรฐานน้ำทิ้งตามประกาศกระทรวงทรัพยากรธรรมชาติและสิ่งแวดล้อม เรื่อง กำหนดมาตรฐานควบคุมการระบายน้ำทิ้งจากอาคารบางประเภทและบางขนาด พ.ศ. 2548 (อาคารประเภท ข) และประกาศกระทรวงทรัพยากรธรรมชาติและสิ่งแวดล้อม เรื่อง กำหนดมาตรฐานควบคุมการระบายน้ำทิ้งจากอาคารบางประเภทและบางขนาด พ.ศ. 2567 (อาคารประเภท ข.) พบว่า พารามิเตอร์ที่ทำการตรวจวิเคราะห์ส่วนใหญ่มีค่าอยู่ในเกณฑ์ที่กำหนด ยกเว้น ค่าบีโอดี (BOD) ซัลไฟด์ (Sulfide) ค่าทีเคเอ็น (TKN หรือ Total Kjeldahl Nitrogen) และของแข็งแขวนลอย (Total Suspended Solid) ในบางเดือนของการตรวจวัดที่มีค่าไม่อยู่ในเกณฑ์มาตรฐานกำหนด

สำหรับผลการเก็บตัวอย่างในเดือนสิงหาคม พ.ศ. 2567 ไม่สามารถทำการเก็บตัวอย่างได้เนื่องจากน้ำท่วม

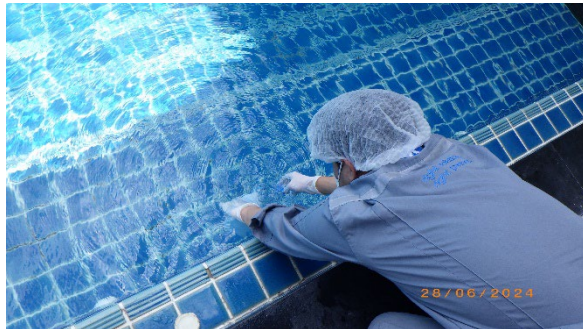
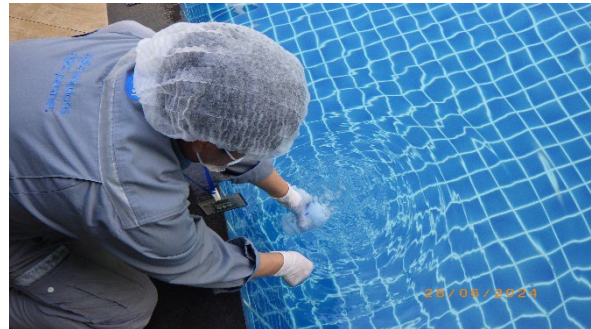
ภาพที่ 3-3 แสดงการเก็บตัวอย่างคุณภาพน้ำสระว่ายน้ำ ประจำปี พ.ศ. 2567

จากผลการตรวจวิเคราะห์คุณภาพน้ำสระว่ายน้ำ พบว่า ผลการตรวจวิเคราะห์ส่วนใหญ่มีค่าอยู่ในเกณฑ์ตามคำแนะนำประกาศคณะกรรมการสาธารณสุข ฉบับที่ 1/2550 เรื่อง การควบคุมการประกอบกิจการสระว่ายน้ำ หรือกิจการอื่นๆ ในทำนองเดียวกัน

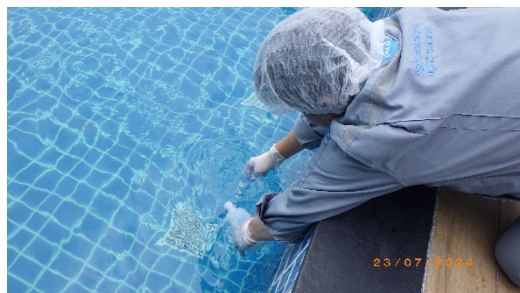
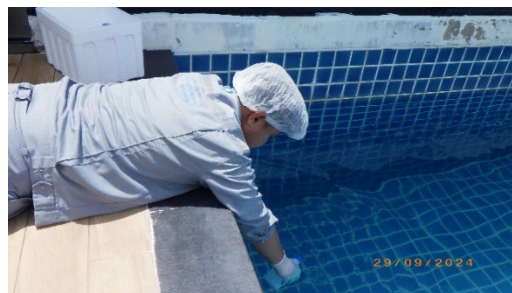
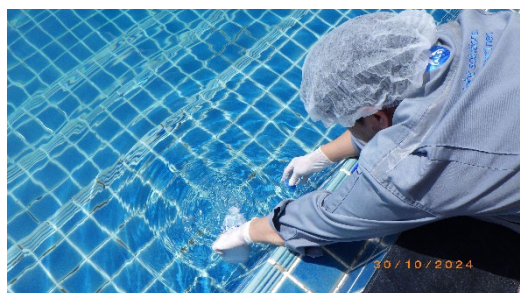
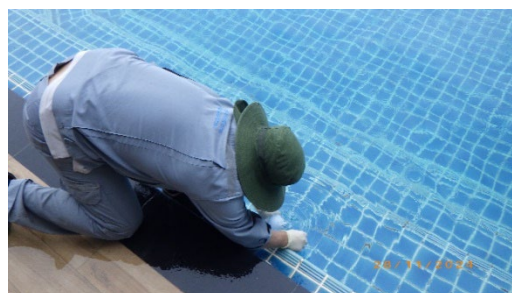
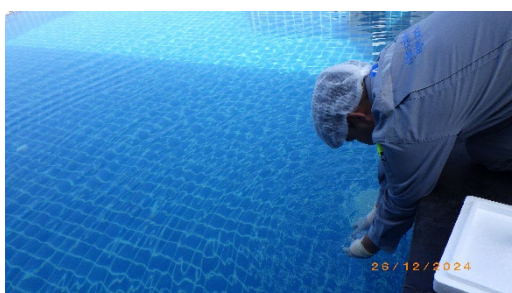
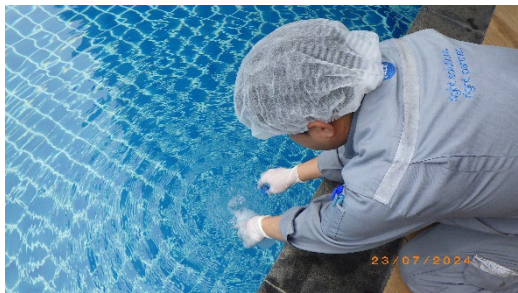
ภาพที่ 3-4 แสดงการเก็บตัวอย่างคุณภาพน้ำสระว่ายน้ำ ระหว่างเดือนกรกฎาคม-ธันวาคม พ.ศ. 2567

จากการตรวจวิเคราะห์คุณภาพน้ำสระว่ายน้ำ ระหว่างเดือนกรกฎาคม-ธันวาคม พ.ศ. 2567 บริเวณสระว่ายน้ำของโครงการ (ตึกA) และบริเวณสระว่ายน้ำของโครงการ (ตึกB) พบว่า ผลการตรวจวิเคราะห์ส่วนใหญ่มีค่าอยู่ในเกณฑ์ตามคำแนะนำประกาศคณะกรรมการสาธารณสุข ฉบับที่ 1/2550 เรื่อง การควบคุมการประกอบกิจการสระว่ายน้ำ หรือกิจการอื่นๆ ในทำนองเดียวกัน

สำหรับผลการเก็บตัวอย่างในเดือนสิงหาคม พ.ศ. 2567 ไม่สามารถทำการเก็บตัวอย่างได้ เนื่องจากน้ำท่วม
