บทที่ 2

การปฏิบัติตามมาตรการป้องกันและแก้ไขผลกระทบสิ่งแวดล้อม

2.1 ผลการปฏิบัติตามมาตรการป้องกันและแก้ไขผลกระทบสิ่งแวดล้อม

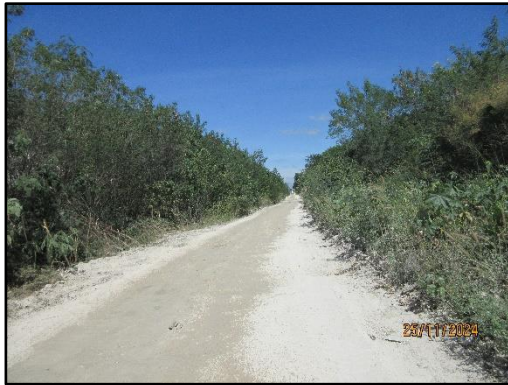
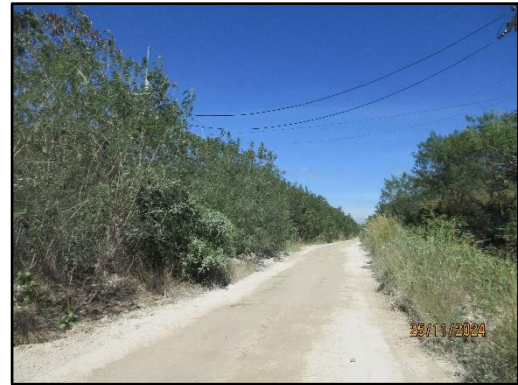
มาตรการป้องกัน และแก้ไขผลกระทบสิ่งแวดล้อม	ผลการปฏิบัติตามมาตรการ ป้องกัน และแก้ไขผลกระทบสิ่งแวดล้อม	ปัญหา อุปสรรค และแนวทางแก้ไข	เอกสารอ้างอิง
<p>1. มาตรการป้องกันและแก้ไขผลกระทบสิ่งแวดล้อม ประกอบการขอ เปลี่ยนแผนผังโครงการทำเหมือง</p> <p>1.1 ให้เว้นพื้นที่ไม่ทำเหมืองห่างจากเส้นทางสาธารณประโยชน์ทางด้าน ทิศตะวันตก และทางน้ำสาธารณะทางด้านทิศตะวันออก ในระยะ 50 เมตร และเว้นพื้นที่ไม่ทำเหมืองห่างจากแนวขอบเขตของประทานบัตร ในระยะไม่น้อยกว่า 10 เมตร และจัดทำป้ายหรือสัญลักษณ์ที่แสดงให้เห็น เห็นแนวเขตที่เว้นไม่มีการทำเหมืองให้มองเห็นชัดเจน พร้อมทั้งให้ดูแล รักษาสภาพต้นไม้ที่มีอยู่ตามธรรมชาติให้อยู่ในสภาพเดิมและปลูกไม้โต เร็วหรือไม่ท้องถิ่นเพิ่มเติมให้เต็มทิวใน พื้นที่เว้นที่ทำเหมืองให้ หนาแน่นขึ้น</p>	<p>- โครงการได้มีการเว้นพื้นที่ไม่ทำเหมืองให้ห่างจากเส้นทางสาธารณประโยชน์ ทางด้านทิศตะวันตก และทางน้ำสาธารณะทางด้านทิศตะวันออก ในระยะ 50 เมตร และเว้นพื้นที่ไม่ทำเหมืองให้ห่างจากแนวขอบเขตประทานบัตรในระยะ ไม่น้อยกว่า 10 เมตร พร้อมทั้งรักษาให้อยู่ในสภาพเดิมมากที่สุด รวมทั้งได้ ดำเนินการปลูกต้นไม้ในบริเวณพื้นที่ที่เว้นการทำเหมือง และติดป้ายแสดงแนว เขตเว้นการทำเหมืองให้มองเห็นชัดเจน เรียบร้อยแล้ว</p>	ไม่มี	<p>- รูปที่ 2-1 - รูปที่ 2-2 - รูปที่ 2-3 - รูปที่ 2-4</p>

2.9 กันแนวเขตไม่ทำเหมืองในระยะ 50 เมตร จากทางสาธารณะไปบ้านห้วยขมิ้นและจากห้วยขับเหล็ก	- โครงการได้มีการเว้นพื้นที่ไม่ทำเหมืองให้ห่างจากเส้นทางสาธารณะประโยชน์ในระยะ 50 เมตร และเว้นพื้นที่ไม่ทำเหมืองให้ห่างจากแนวขอบเขตประทานบัตรในระยะไม่น้อยกว่า 10 เมตร พร้อมทั้งรักษาให้อยู่ในสภาพเดิมมากที่สุด รวมทั้งได้ดำเนินการปลูกต้นไม้ในบริเวณพื้นที่ที่เว้นการทำเหมือง และติดป้ายแสดงแนวเขตเว้นการทำเหมืองให้มองเห็นชัดเจน เรียบร้อยแล้ว	ไม่มี	- รูปที่ 2-1 - รูปที่ 2-2 - รูปที่ 2-3 - รูปที่ 2-4

รูปที่ 2-1 การเว้นพื้นที่ไม่ทำเหมืองให้ห่างจากเส้นทางสาธารณะประโยชน์ทางด้านทิศตะวันตก

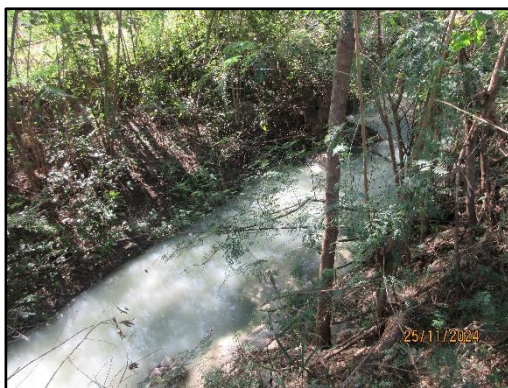
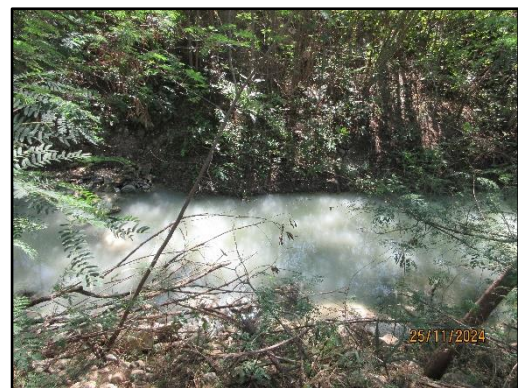
รูปที่ 2-2 ทางน้ำสาธารณะทางด้านทิศตะวันออก

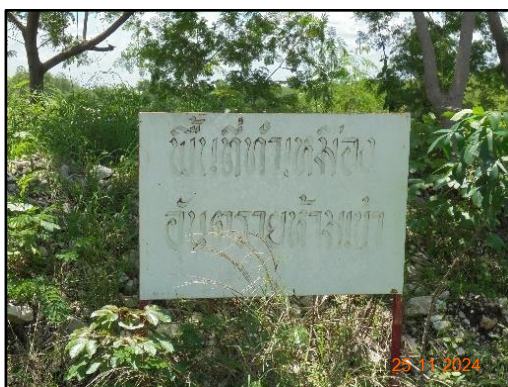
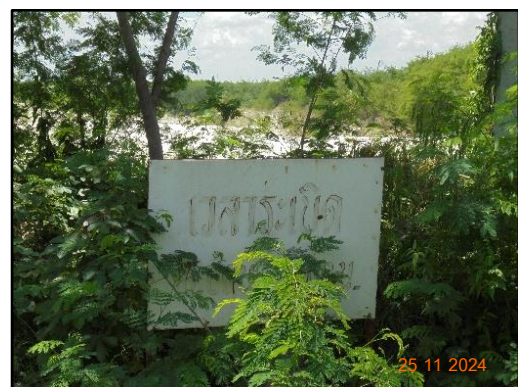
2.2 ปลุกต้นไม้ขึ้นต้น เช่น สน ยูคาลิปตัสหรือกระถินณรงค์ บริเวณรอบพื้นที่โครงการอย่างน้อย 2 แถว ในลักษณะสลับฟันปลาโดยมีระยะห่างระหว่างต้นและแถวประมาณ 2 x 2 เมตร โดยเฉพาะด้านทิศตะวันตกและทิศตะวันออกที่ติดกับถนนลูกรัง โดยเพิ่มจำนวนแถวและต้นมากที่สุด	- โครงการได้ดำเนินการปลุกต้นไม้บริเวณรอบพื้นที่โครงการ และในบริเวณพื้นที่ที่เว้นการทำเหมือง รวมทั้งได้ตัดป้ายแสดงแนวเขตเว้นการทำเหมืองให้มองเห็นชัดเจน เรียบร้อยแล้ว	ไม่มี	- รูปที่ 2-3 - รูปที่ 2-4

รูปที่ 2-3 การติดป้ายแสดงแนวเขตเว้นการทำเหมืองที่มองเห็นอย่างชัดเจน

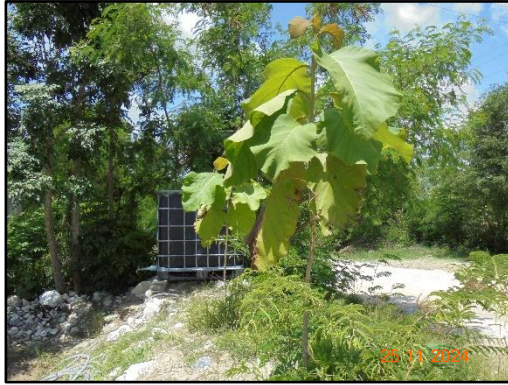
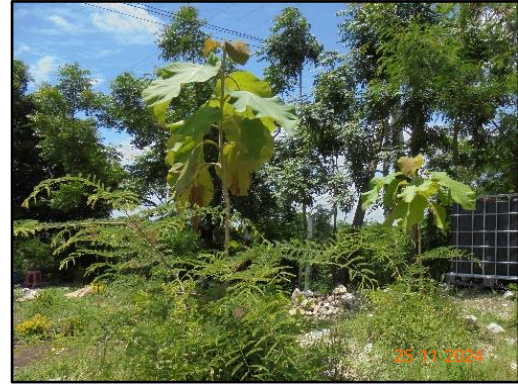
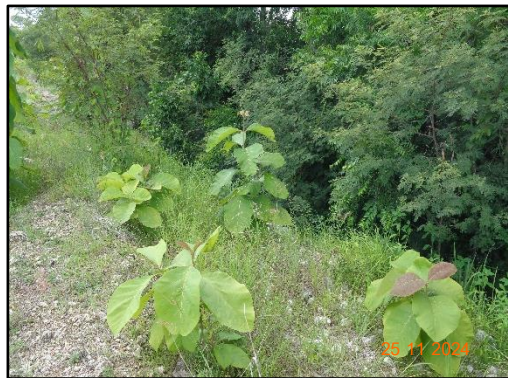
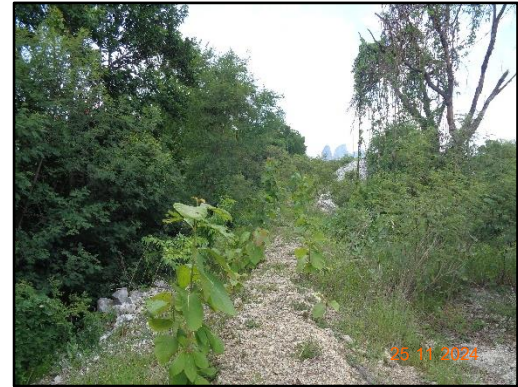
มาตรการป้องกัน และแก้ไขผลกระทบสิ่งแวดล้อม	ผลการปฏิบัติตามมาตรการ ป้องกัน และแก้ไขผลกระทบสิ่งแวดล้อม	ปัญหา อุปสรรค และแนวทางแก้ไข	เอกสารอ้างอิง
1.10. ให้ทำการฟื้นฟูสภาพพื้นที่ที่ใช้ทำเหมืองควบคู่ไปกับการทำเหมือง ดังนี้ 1.10.1 บริเวณที่ไม่ใช้ในการทำเหมืองแร่และกิจกรรมเกี่ยวเนื่อง ให้พยายามรักษา สภาพเดิมไว้และปลูกต้นไม้เสริมให้หนาแน่น	- โครงการได้รักษาสภาพเดิมของพื้นที่บริเวณที่ไม่ใช้ในการทำเหมืองแร่ และกิจกรรมเกี่ยวเนื่องไว้ให้มากที่สุด พร้อมทั้งให้ดูแลรักษาสภาพต้นไม้ ที่มีอยู่ตามธรรมชาติให้อยู่ในสภาพเดิมและปลูกไม้โตเร็วหรือไม้ท้องถิ่น เพิ่มเติมให้เต็มทิวในพื้นที่เว้นที่ทำเหมืองให้หนาแน่นขึ้นเรียบร้อยแล้ว	ไม่มี	- รูปที่ 2-4 - รูปที่ 2-14

รูปที่ 2-4 การปลูกต้นไม้บริเวณพื้นที่เว้นการทำเหมือง

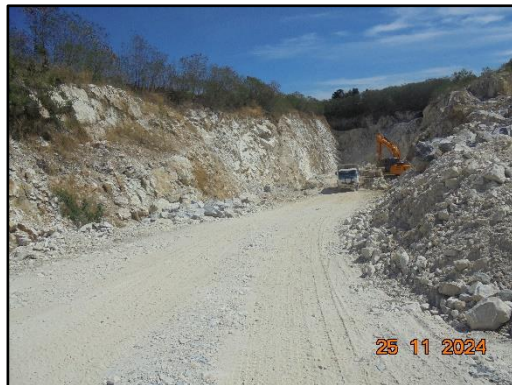
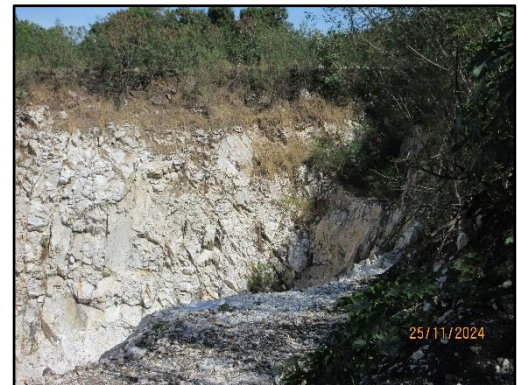
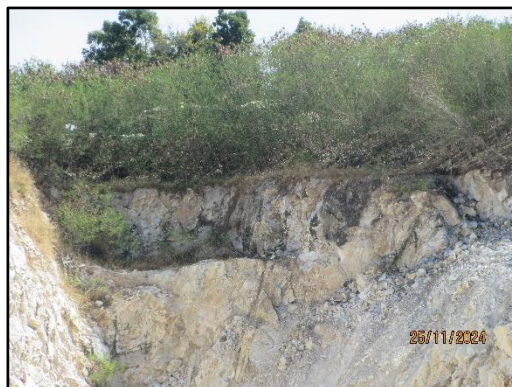
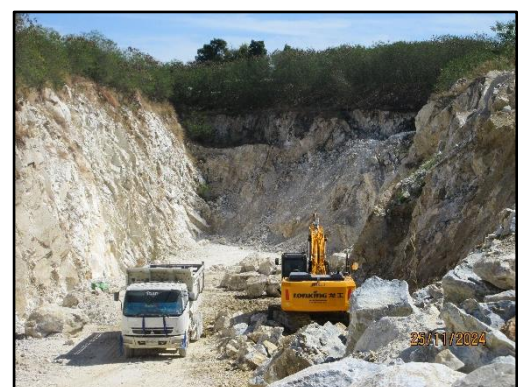
<p>1.2 ให้เปิดการทำเหมืองเพื่อการผลิตแร่ตามที่กำหนดในแผนผัง โครงการ (ฉบับที่ขอเปลี่ยนแปลงแผนผังโครงการ) โดยเปิดหน้าเหมือง ในลักษณะแบบขั้นบันได โดยมีความกว้างของขั้นบันไดไม่น้อยกว่า 5 เมตร ความสูงไม่เกิน 10 เมตร พร้อมรักษาความลาดเอียงของหน้า เหมือง (Overall Slope) ไม่เกิน 60 องศา เพื่อป้องกันการพังทลายของ หน้าเหมือง สำหรับบริเวณที่ยังไม่เปิดการทำเหมืองให้รักษาสภาพ ธรรมชาติเดิมไว้ให้มากที่สุด</p>	<p>- ปัจจุบัน โครงการยังอยู่ในช่วงเริ่มต้นของการเปิดหน้าเหมือง ลักษณะของ หน้าเหมืองจึงยังไม่เป็นขั้นบันได แต่อย่างไรก็ตามโครงการจะปฏิบัติตาม มาตรการอย่างเคร่งครัด</p>	ไม่มี	<p>- รูปที่ 2-5</p>

มาตรการป้องกัน และแก้ไขผลกระทบสิ่งแวดล้อม	ผลการปฏิบัติตามมาตรการ ป้องกัน และแก้ไขผลกระทบสิ่งแวดล้อม	ปัญหา อุปสรรค และแนวทางแก้ไข	เอกสารอ้างอิง
2. มาตรการป้องกันผลกระทบสิ่งแวดล้อม ที่เสนอไว้ในรายงานฯ 2.1 ทำเหมืองในลักษณะขั้นบันได กำหนดให้มีความกว้างของแต่ละขั้นไม่น้อยกว่า 5 เมตร และความสูงประมาณ 5 เมตร และมีความลาดชันรวมทั้งหมดไม่เกิน 45 องศา เพื่อป้องกันการพังทลายของหน้าเหมือง ความลึกหน้าเหมืองไม่เกิน 26 เมตร จากที่ราบโดยรอบ	- ปัจจุบัน โครงการยังอยู่ในช่วงเริ่มต้นของการเปิดหน้าเหมือง ลักษณะของหน้าเหมืองจึงยังไม่เป็นขั้นบันได แต่อย่างไรก็ตาม โครงการจะปฏิบัติตามมาตรการอย่างเคร่งครัด	ไม่มี	- รูปที่ 2-5

รูปที่ 2-5 สภาพหน้าเหมืองในปัจจุบันของโครงการ

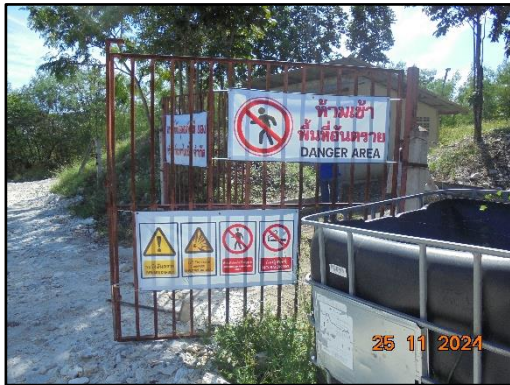
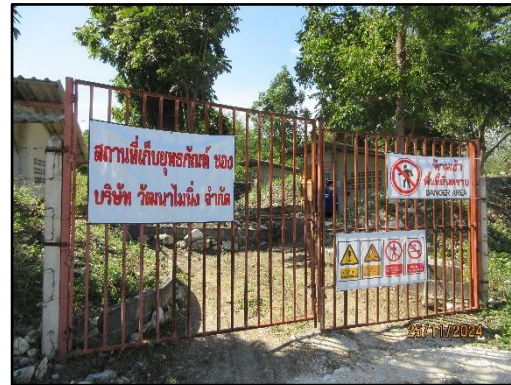
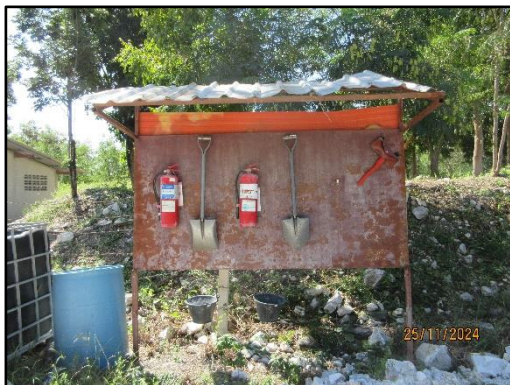
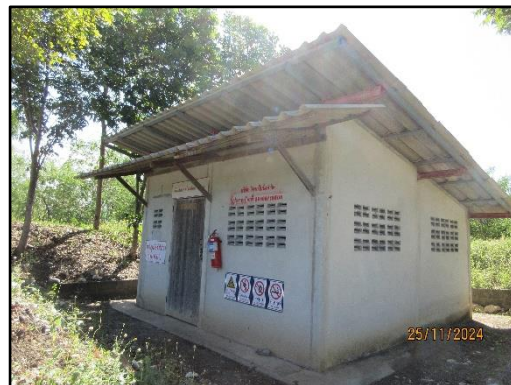
มาตรการป้องกัน และแก้ไขผลกระทบสิ่งแวดล้อม	ผลการปฏิบัติตามมาตรการ ป้องกัน และแก้ไขผลกระทบสิ่งแวดล้อม	ปัญหา อุปสรรค และแนวทางแก้ไข	เอกสารอ้างอิง
1.3 ในการเปิดหน้าเหมืองเพื่อผลิตแร่ ต้องควบคุมการใช้วัตถุระเบิดให้เป็นไปตามหลักวิชาการ และมีวิศวกรควบคุมอย่างใกล้ชิด ให้ใช้ปริมาณวัตถุระเบิดได้ไม่เกิน 28 กิโลกรัมต่อจังหวะถ่วง ทำการระเบิดวันละ 1 ครั้ง ในช่วงเวลา 16.00 - 17.00 น. โดยการก่อนระเบิดทุกครั้งจะต้องจัดเจ้าหน้าที่ตรวจสอบบริเวณที่จะทำการระเบิดเพื่อให้แน่ใจว่าไม่มีบุคคลอื่นเข้าไปอยู่ในบริเวณดังกล่าว และให้เปิดสัญญาณเสียงแจ้งเตือนให้ได้ยิน ในรัศมีไม่น้อยกว่า 500 เมตร พร้อมทั้งมีป้ายเตือนเขตการใช้วัตถุระเบิดที่สามารถมองเห็นได้อย่างชัดเจน ห้ามมีการทำเหมืองหรือระเบิดแร่ในเวลากลางคืนโดยเด็ดขาด ทั้งนี้ต้องควบคุมวิธีการใช้และการเก็บรักษาวัตถุระเบิดให้เป็นไปตามที่กำหนดไว้ในแผนผังโครงการทำเหมืองและตามระเบียบที่ราชการกำหนด	- โครงการได้จัดให้มีวิศวกรประจำโครงการ และทำการควบคุมการทำเหมืองและวิธีการใช้และการเก็บรักษาวัตถุระเบิดให้เป็นไปตามที่กำหนดไว้ในแผนผังโครงการทำเหมืองและตามระเบียบที่ราชการกำหนดอย่างเคร่งครัด โดยได้มีการขออนุญาตใช้วัตถุระเบิดกับหน่วยงานที่เกี่ยวข้องเรียบร้อยแล้ว นอกจากนี้โครงการได้ทำการติดป้ายเตือนเขตการใช้วัตถุระเบิดที่สามารถมองเห็นได้อย่างชัดเจนเรียบร้อยแล้ว	ไม่มี	- รูปที่ 2-6 - ภาคผนวก ข-1

รูปที่ 2-6 ป้ายเตือนเขตการใช้วัตถุระเบิดที่สามารถมองเห็นได้อย่างชัดเจน

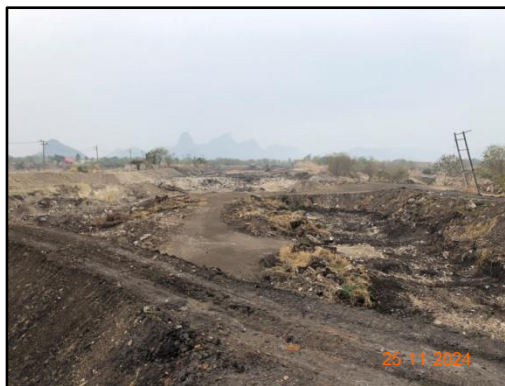
1.4 ให้จัดสร้างคันทำนบดินขนาดความกว้าง 4.0 เมตร สูง 2.0 เมตร เพื่อใช้ในการเบี่ยงเบนทางน้ำร่วมกับร่องระบายน้ำ โดยรอบแนวเขตพื้นที่ประทานบัตร พร้อมทั้งปลูกพืชคลุมดินและไม่ขึ้นต้นโตเร็วบนคันดินเพื่อตัดฝุ่นที่อาจฟุ้งกระจายออกไป เพื่อปิดกั้นทิศทางลม และเสียงรวมทั้งให้ทำการบำรุงรักษาดันไม้เหล่านี้นให้มีการเจริญเติบโตที่ดี	- โครงการได้ดำเนินการสร้างคันทำนบดินเพื่อใช้ในการเบี่ยงเบนทางน้ำร่วมกับร่องระบายน้ำ โดยรอบแนวเขตพื้นที่ประทานบัตรเรียบร้อยแล้ว	ไม่มี	- รูปที่ 2-7

มาตรการป้องกัน และแก้ไขผลกระทบสิ่งแวดล้อม	ผลการปฏิบัติตามมาตรการ ป้องกัน และแก้ไขผลกระทบสิ่งแวดล้อม	ปัญหา อุปสรรค และแนวทางแก้ไข	เอกสารอ้างอิง
2.8 ก่อสร้างคันทำนบกั้นและคูระบายน้ำรอบพื้นที่เก็บกองเศษดิน เศษหิน และรอบพื้นที่หน้าเหมืองจะต้องปลูกพืชคลุมดินและทิศทางของคูระบายน้ำต้องเบี่ยงเบนน้ำให้ไหลลงสู่บ่อตกตะกอน	- โครงการได้ดำเนินการสร้างคันทำนบกั้นเพื่อใช้ในการเบี่ยงเบนทางน้ำร่วมกับร่องระบายน้ำ โดยรอบแนวเขตพื้นที่ประทานบัตร เรียบร้อยแล้ว	ไม่มี	- รูปที่ 2-7

รูปที่ 2-7 คันทำนบดิน เพื่อใช้ในการเบี่ยงเบนทางน้ำร่วมกับร่องระบายน้ำ
โดยรอบแนวเขตพื้นที่ประทานบัตร

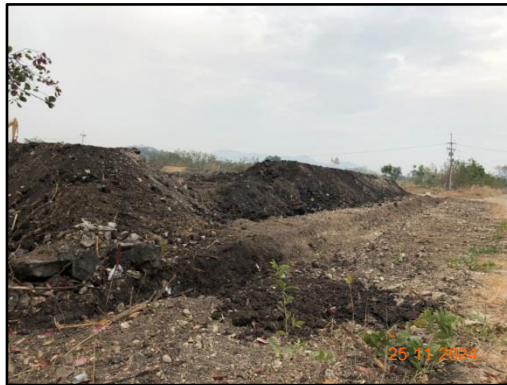
มาตรการป้องกัน และแก้ไขผลกระทบสิ่งแวดล้อม	ผลการปฏิบัติตามมาตรการ ป้องกัน และแก้ไขผลกระทบสิ่งแวดล้อม	ปัญหา อุปสรรค และแนวทางแก้ไข	เอกสารอ้างอิง
1.5 ให้จัดทำร่องระบายน้ำโดยรอบบ่อเหมืองโดยให้มีขนาดกว้างของ ท้องร่อง 1.5 เมตร เพื่อรวบรวมน้ำลงบ่อดักตะกอนบริเวณหมายอักษร “S” มีขนาดความจุประมาณ 3,800 ลูกบาศก์เมตร โดยห้ามทำการระบาย น้ำออกสู่ภายนอกพื้นที่โครงการ โดยเด็ดขาด แต่หากจำเป็นต้องมีการ ระบายน้ำออกนอกพื้นที่โครงการจะต้องระบายน้ำที่ผ่านการตกตะกอน เป็นน้ำใสแล้วเท่านั้น และต้องตรวจสอบการระบายน้ำและบ่อดักตะกอน ให้ใช้งานได้ดีอยู่เสมอ	- โครงการได้ดำเนินการจัดทำร่องระบายน้ำโดยรอบบ่อเหมืองเพื่อรวบรวมน้ำ ลงสู่บ่อดักตะกอนเรียบร้อยแล้ว โดยโครงการไม่มีการระบายน้ำออกสู่ภายนอก พื้นที่โครงการโดยเด็ดขาด	ไม่มี	- รูปที่ 2-8 - รูปที่ 2-9

รูปที่ 2-8 ร่องระบายน้ำโดยรอบบ่อเหมือง

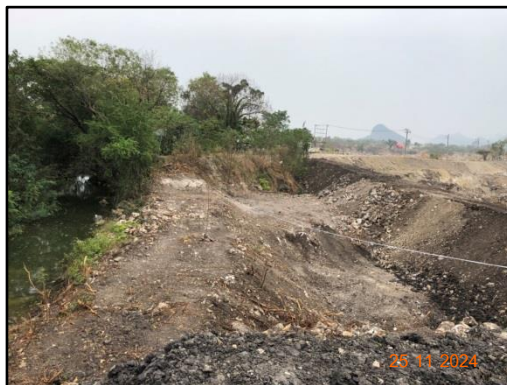
2.7 สร้างบ่อดักตะกอนจำนวน 2 บ่อ บ่อที่ 1 ขนาด 10 x 10 เมตร ลึก 4 เมตร บริเวณที่เก็บกองเศษดิน และบ่อที่ 2 ขนาด 25 x 10 เมตร ลึก 4 เมตร บริเวณด้านทิศตะวันออกของโครงการติดกับห้วยซับเหล็ก	- โครงการได้ดำเนินการจัดทำร่องระบายน้ำโดยรอบบ่อเหมืองเพื่อรวบรวมน้ำ ลงสู่บ่อดักตะกอนเรียบร้อยแล้ว โดยโครงการไม่มีการระบายน้ำออกสู่ภายนอก พื้นที่โครงการโดยเด็ดขาด	ไม่มี	- รูปที่ 2-8 - รูปที่ 2-9

รูปที่ 2-9 ปอดักตะกอนภายในพื้นที่โครงการ

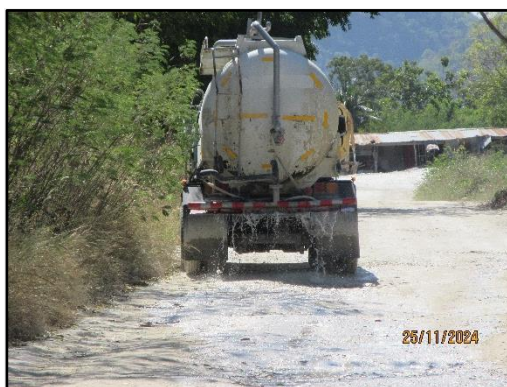
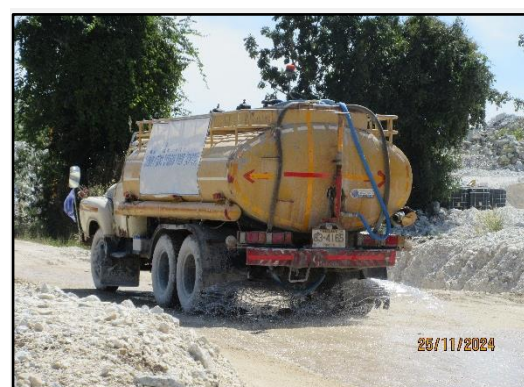
1.6 ให้ฉีดพรมน้ำบริเวณที่เกิดฝุ่นละออง ทั้งบริเวณหน้าเหมือง และ เส้นทางขนส่งภายในพื้นที่ เพื่อลดการฟุ้งกระจายของฝุ่นละออง ตลอด ระยะเวลาที่มีการทำงานของเครื่องจักร และยานพาหนะ หรือตามความ เหมาะสมกับสภาพภูมิอากาศ และปรับปรุงเส้นทางขนส่งแร่ให้เป็น ถนนลาดยาง หรือถนนหินบดอัดแน่น รวมทั้งตรวจสอบและปรับปรุง ซ่อมแซมเส้นทางขนส่งแร่ให้อยู่ในสภาพที่ใช้งานได้ดีอยู่เสมอ	- โครงการได้ทำการฉีดพรมน้ำบริเวณที่เกิดฝุ่นละออง ทั้งบริเวณหน้าเหมือง และเส้นทางขนส่งภายในพื้นที่ เพื่อลดการฟุ้งกระจายของฝุ่นละออง เป็นประจำทุกวัน รวมทั้งได้มีการปรับปรุงซ่อมแซมเส้นทางขนส่งแร่ให้อยู่ใน สภาพที่ใช้งานได้ดีอยู่เสมอ นอกจากนี้ทางโครงการได้กำหนดให้คนขับ รถบรรทุกจัดหาวัสดุมาปิดคลุมท้ายรถที่ขนส่งแร่ให้เรียบร้อย เพื่อป้องกันการ ร่วงหล่นและการฟุ้งกระจายของฝุ่นบนท้องถนน	ไม่มี	- รูปที่ 2-10 - รูปที่ 2-11

รูปที่ 2-10 การฉีดพรมน้ำบริเวณที่เกิดฝุ่นละออง ทั้งบริเวณหน้าเหมือง และเส้นทางขนส่งภายในพื้นที่
เพื่อลดการฟุ้งกระจายของฝุ่นละออง

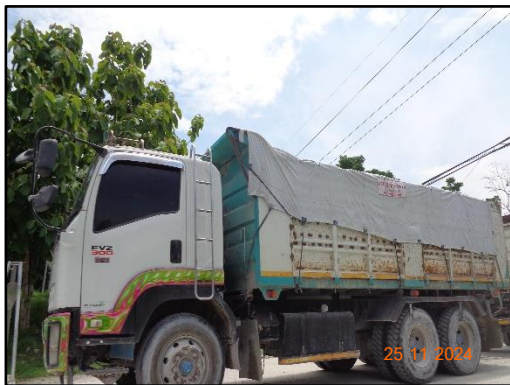
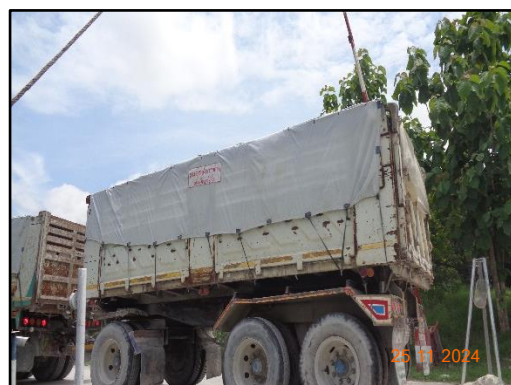
รูปที่ 2-11 รถบรรทุกขนส่งแร่ที่ปิดคลุมผ้าใบอย่างมิดชิด

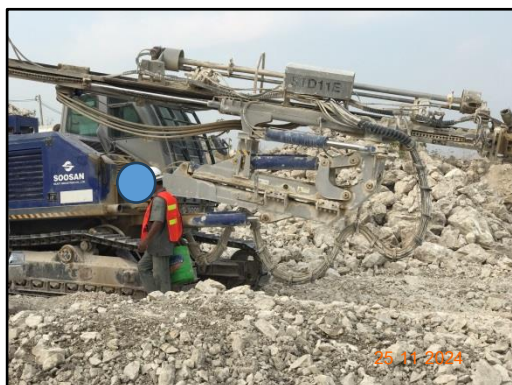
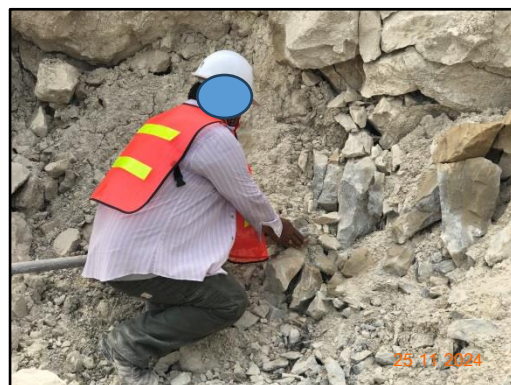
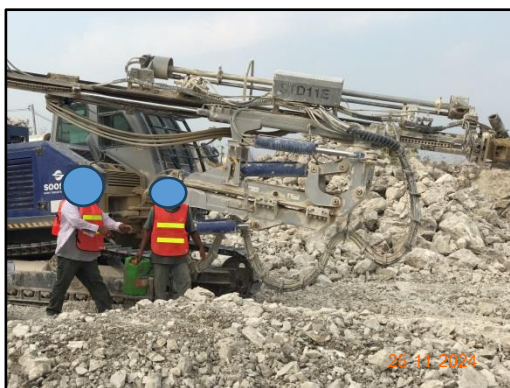
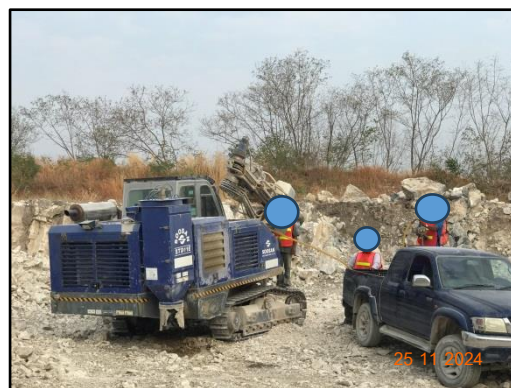
2.10 จัดเตรียมอุปกรณ์ป้องกันอันตรายส่วนบุคคลให้แก่พนักงานที่ทำงานในเหมือง เช่น หน้ากากกันฝุ่น ที่อุดหู หมวกนิรภัย รองเท้านิรภัย และเครื่องป้องกันตา เป็นต้น	- โครงการได้กำชับให้พนักงานสวมใส่อุปกรณ์ป้องกันอันตรายส่วนบุคคล เช่น หน้ากากกันฝุ่น หมวกนิรภัย ปลั๊กอุดหู รองเท้านิรภัย เป็นต้น ให้เหมาะสมกับสภาพของงานทุกครั้งในขณะปฏิบัติงาน	ไม่มี	- รูปที่ 2-12

รูปที่ 2-12 พนักงานสวมใส่อุปกรณ์ป้องกันอันตรายส่วนบุคคลขณะปฏิบัติงาน

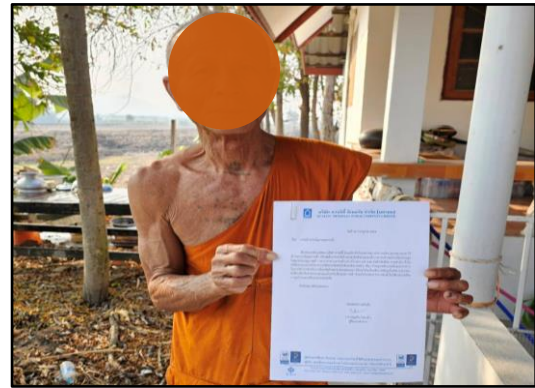
รูปที่ 2-13 การแจ้งผลการตรวจวัดและเฝ้าระวังปัญหาคุณภาพน้ำ

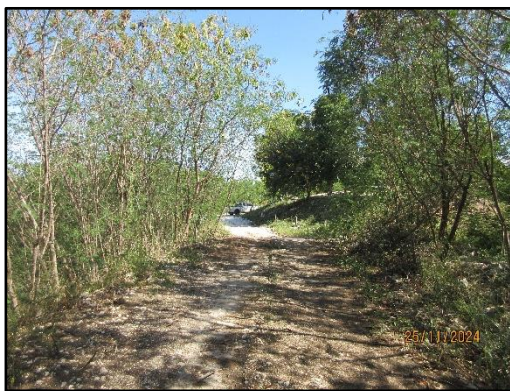
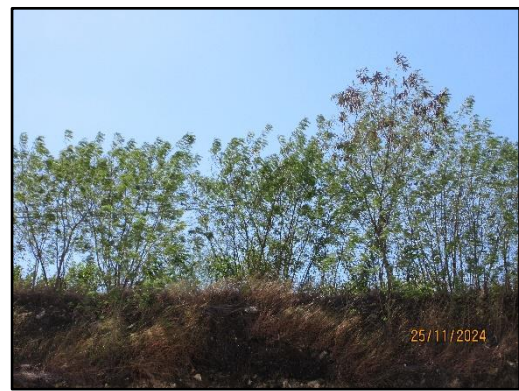
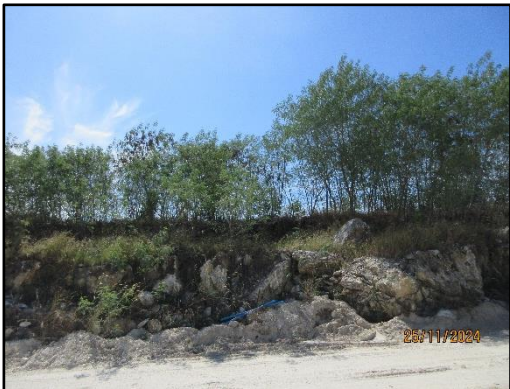
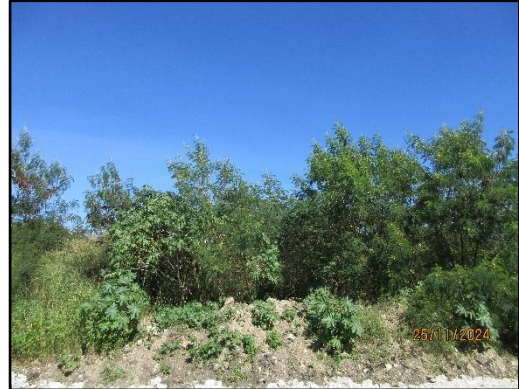
รูปที่ 2-14 สภาพต้นไม้ยืนต้นตามธรรมชาติโดยรอบพื้นที่โครงการ (ป่าเหมืองช้างเคียง)

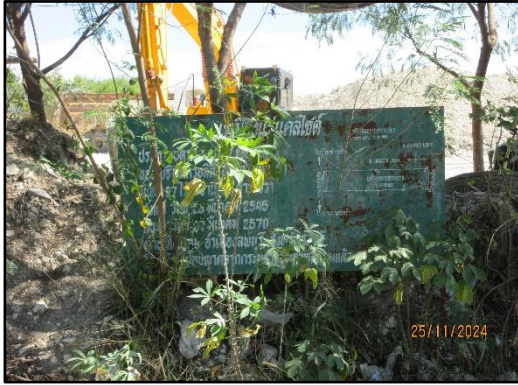
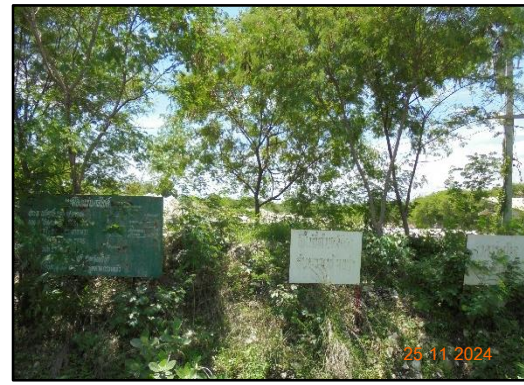
มาตรการป้องกัน และแก้ไขผลกระทบสิ่งแวดล้อม	ผลการปฏิบัติตามมาตรการ ป้องกัน และแก้ไขผลกระทบสิ่งแวดล้อม	ปัญหา อุปสรรค และแนวทางแก้ไข	เอกสารอ้างอิง
1.11 ให้รื้อถอนโยกย้ายสิ่งปลูกสร้าง อาคาร โรงเรือน ตลอดจนวัสดุอุปกรณ์ที่ใช้ในการทำเหมืองออกจากพื้นที่ประทานบัตรให้แล้วเสร็จก่อนสิ้นอายุประทานบัตรไม่น้อยกว่า 1 เดือน และดำเนินการปลูกต้นไม้ขึ้นคืนโตเร็ว หรือพืชคลุมดินในบริเวณที่สามารถดำเนินการได้ทั้งหมด	- โครงการจะสิ้นอายุประทานบัตรวันที่ 27 มีนาคม พ.ศ. 2570 จึงยังไม่มีกรรื้อถอนโยกย้ายสิ่งปลูกสร้าง อาคาร โรงเรือน ตลอดจนวัสดุอุปกรณ์ที่ใช้ในการทำเหมืองออกจากพื้นที่ประทานบัตร อย่างไรก็ตามก่อนสิ้นอายุประทานบัตรทางโครงการจะปฏิบัติตามมาตรการและข้อกำหนดที่เกี่ยวข้องอย่างเคร่งครัด	ไม่มี	- รูปที่ 2-15

รูปที่ 2-15 ป้ายแสดงข้อมูลรายละเอียดเกี่ยวกับอายุประทานบัตรของโครงการ

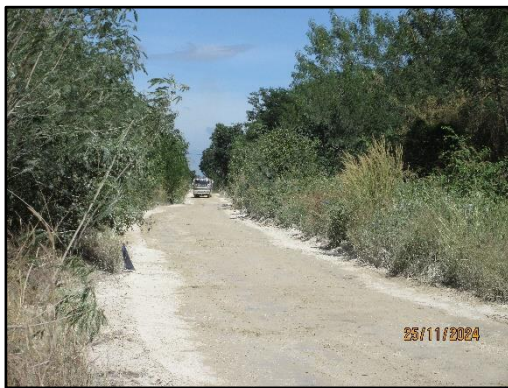
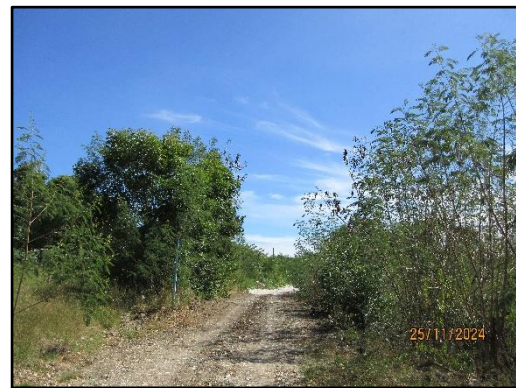
2.5 ทำการปรับปรุงแก้ไขถนนช่วงที่เป็นถนนลูกรังให้เป็นถนนที่มี พื้นผิวการจราจรที่ไม่ให้เกิดฝุ่นฟุ้งกระจายมาก	- โครงการได้ทำการปรับปรุง ดูแล บำรุงรักษา ถนน และเส้นทางลำเลียงแร่ให้มี สภาพดีตลอดระยะการดำเนินการ รวมทั้งได้ทำการจัดพรมน้ำบริเวณที่เกิดฝุ่น ละออง ทั้งบริเวณหน้าเหมือง และเส้นทางขนส่งภายในพื้นที่ เพื่อลดการฟุ้ง กระจายของฝุ่นละอองเป็นประจำทุกวัน	ไม่มี	- รูปที่ 2-10 - รูปที่ 2-16

รูปที่ 2-16 ถนนภายในพื้นที่โครงการ

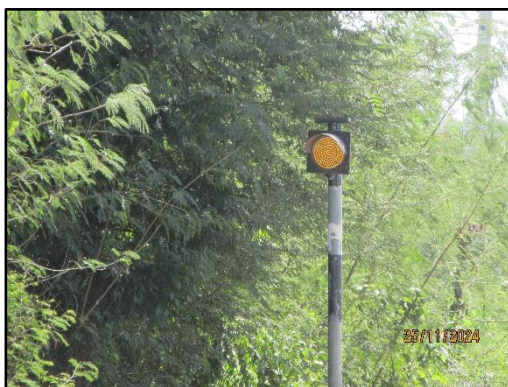
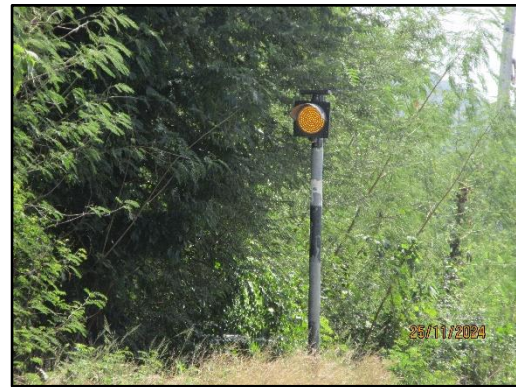
2.6 กำหนดความเร็วของยานพาหนะที่ใช้ในการขนส่งแร่ให้ไม่เกิน 25 กิโลเมตรต่อชั่วโมง ในช่วงถนนลูกรังและช่วงที่ผ่านชุมชน	- โครงการได้ทำการติดตั้งป้ายสัญญาณเตือน เช่น ป้ายสัญลักษณ์เพื่อแจ้งเตือน การควบคุมความเร็วของรถขนส่งแร่ โดยกำหนด “ความเร็วไม่เกิน 30 กิโลเมตร/ชั่วโมง” และจัดให้มีสัญญาณไฟกระพริบ บริเวณริมเส้นทางขนส่งแร่ เพื่อช่วยลดอุบัติเหตุต่างๆ เรียบร้อยแล้ว	ไม่มี	- รูปที่ 2-17 - รูปที่ 2-18

รูปที่ 17 สัญญาณไฟกระพริบ บริเวณริมเส้นทางขนส่งแร่

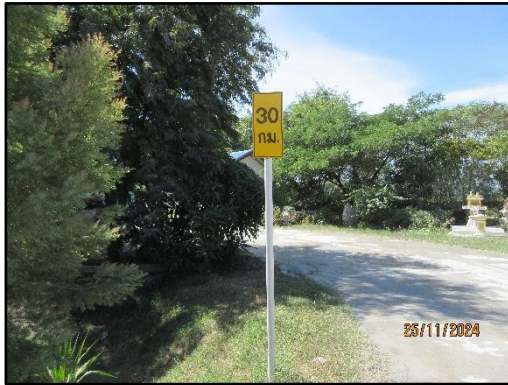
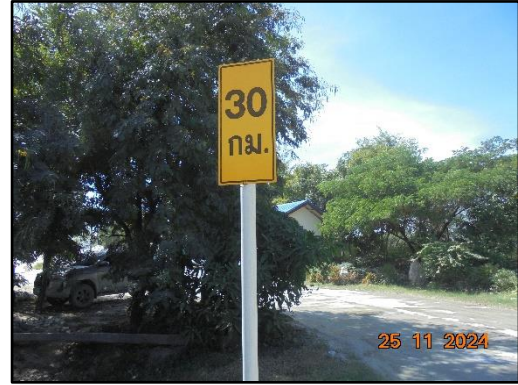
รูปที่ 18 ป้ายแจ้งเตือนความเร็วของรถขนส่งแร่ ระบุความเร็วไม่เกิน 30 กิโลเมตรต่อชั่วโมง
