| ภาคผนวก ก | ประธานบัตรที่ 29168/15505 โครงการเหมืองแร่แคลไซต์ ของบริษัท ควอลิตี้มีเนอร์ล จำกัด (มหาชน) |
| ภาคผนวก จ | ภาพประกอบคำอธิบายตามมาตรการป้องกันและแก้ไขผลกระทบสิ่งแวดล้อม |

ภาพประกอบคำอธิบายตามมาตรการป้องกัน
และแก้ไขผลกระทบสิ่งแวดล้อม

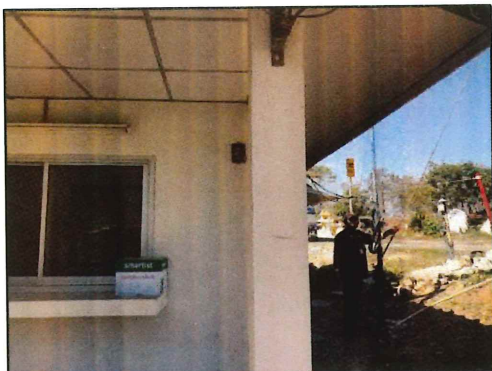
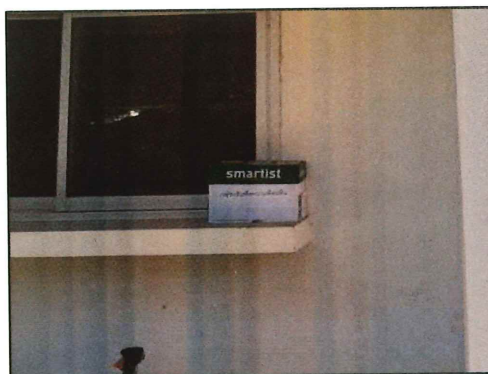
รูปที่ 1 กล่องรับความคิดเห็น บริเวณพื้นที่โครงการ

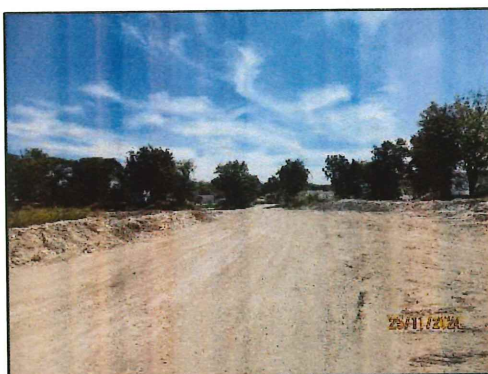
รูปที่ 2 พื้นที่ไม่ทำเหมืองตามแนวเขตประทานบัตรทิศตะวันออก ระยะ 50 เมตร

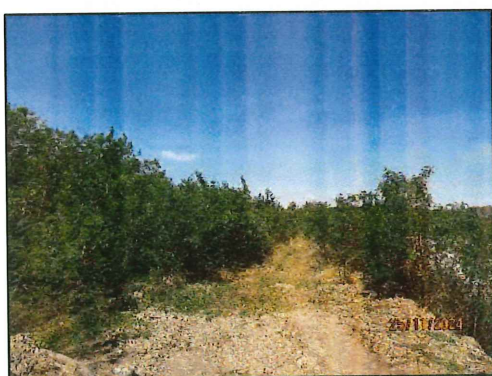
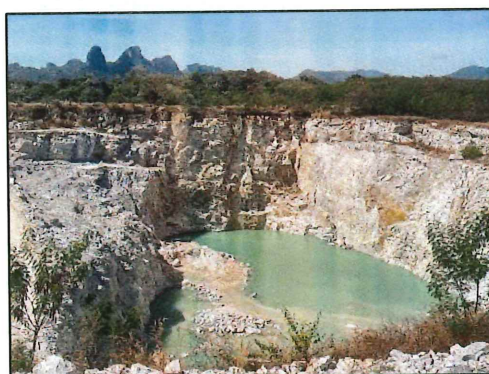
รูปที่ 3 พื้นที่ไม่ทำเหมืองตามแนวเขตประทานบัตรทิศใต้ ระยะ 50 เมตร

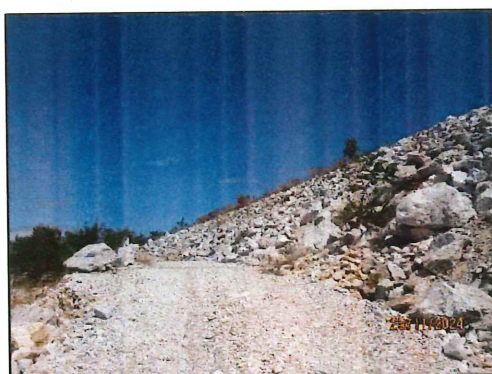
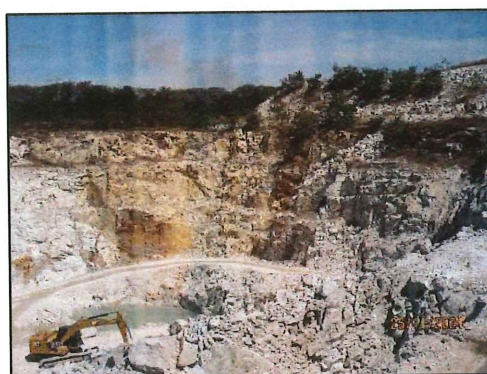
รูปที่ 4 พื้นที่ไม่ทำเหมืองตามแนวเขตประทานบัตรทิศเหนือ ระยะ 20 เมตร

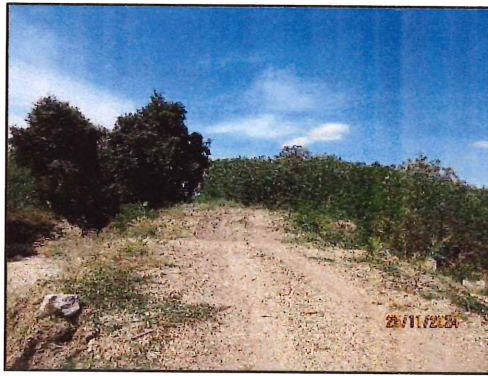
รูปที่ 5 พื้นที่ที่ไม่ทำเหมืองตามแนวเขตประทานบัตร ระยะ 10 เมตร

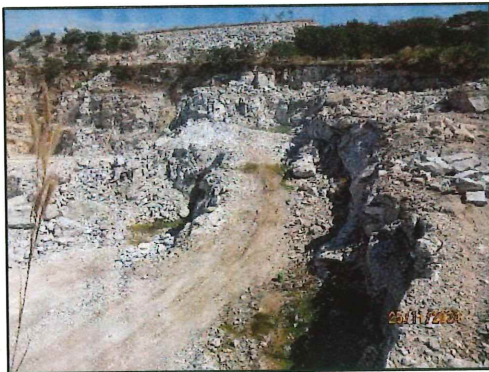
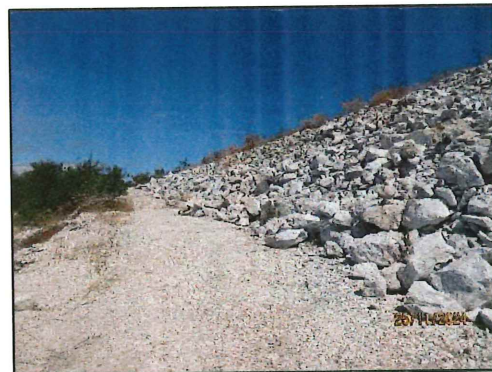
รูปที่ 8 คันทำนบดิน

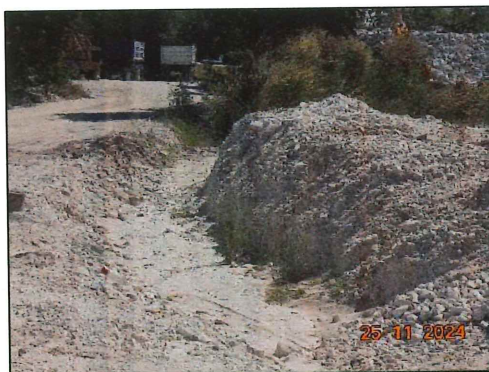
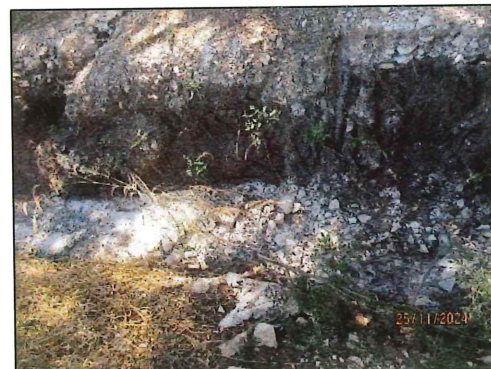
รูปที่ 9 ร่องระบายน้ำ

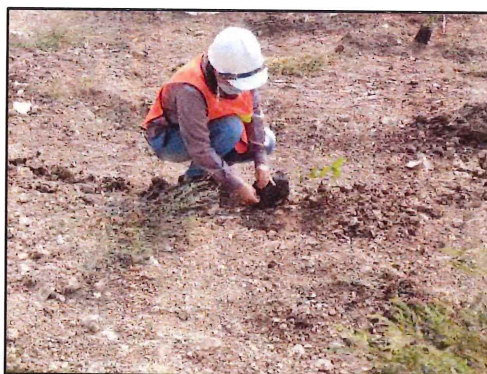
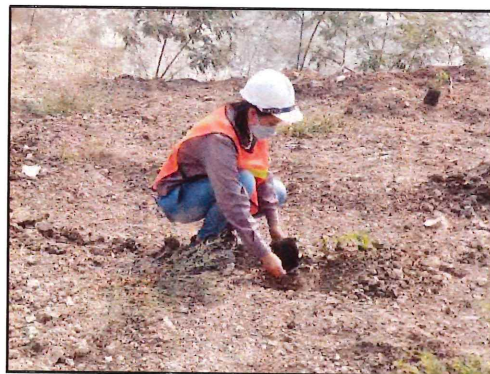
รูปที่ 12 การปลูกซ่อมแซมต้นไม้ที่ตายไป

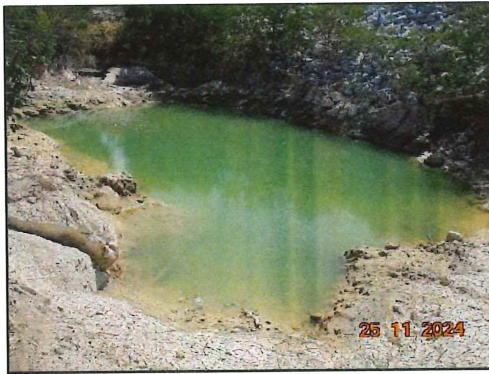
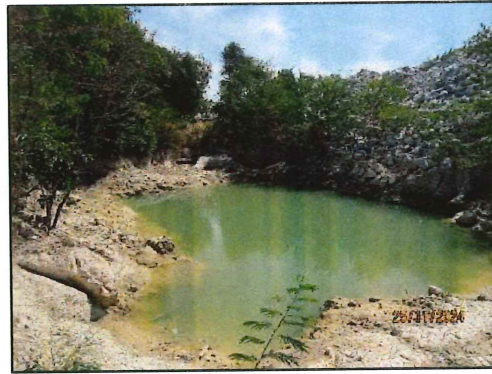
รูปที่ 13 บ่อดักตะกอน

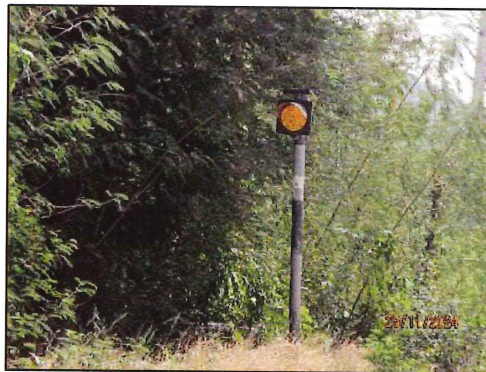
รูปที่ 18 สัญญาณไฟกระพริบ บริเวณริมเส้นทางขนส่งแร่

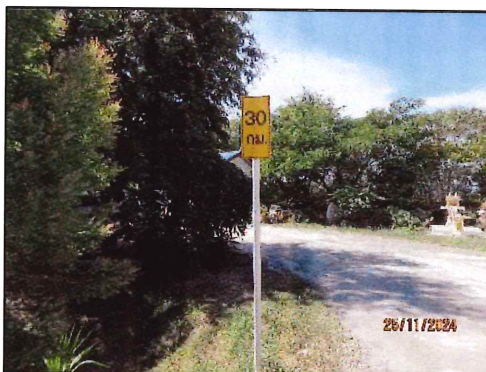
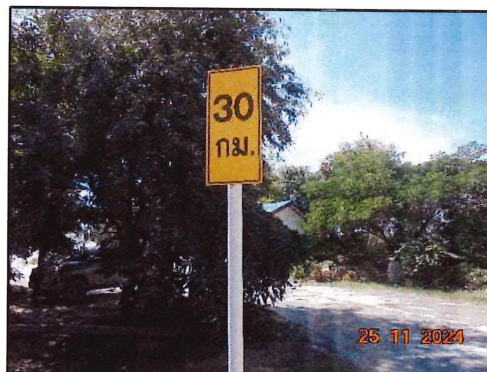
รูปที่ 19 ป้ายแจ้งเตือนความเร็วของรถขนส่งแร่ ระบุความเร็วไม่เกิน 30 กิโลเมตรต่อชั่วโมง

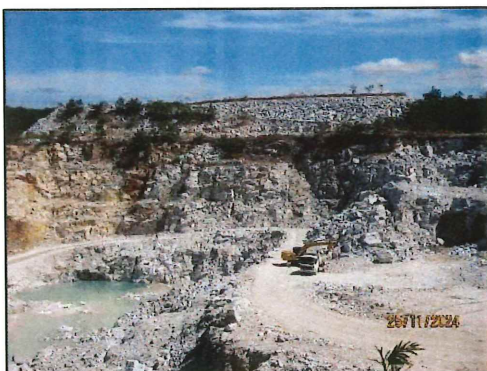
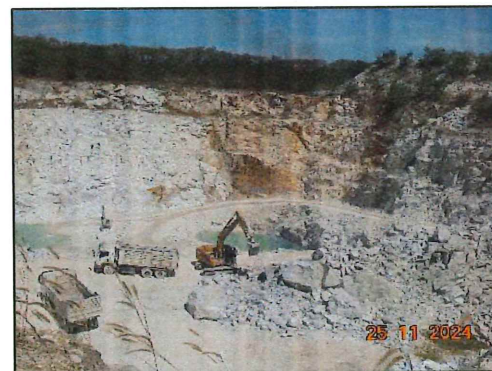
รูปที่ 30 การทำเหมืองแร่เป็นขั้นบันได

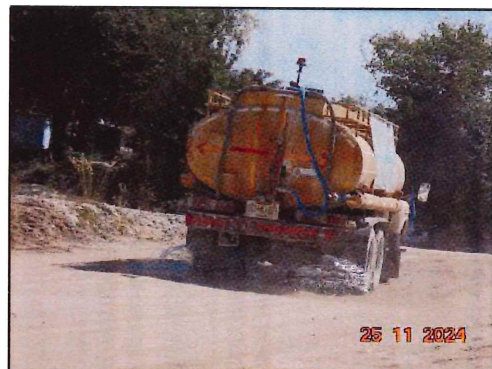
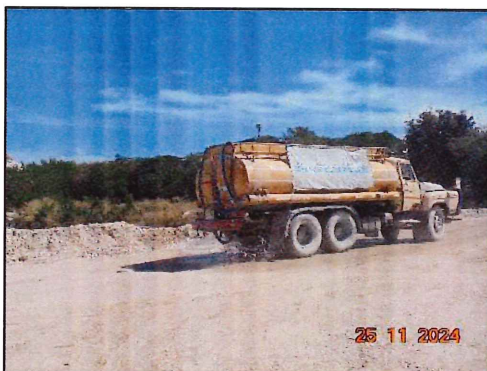
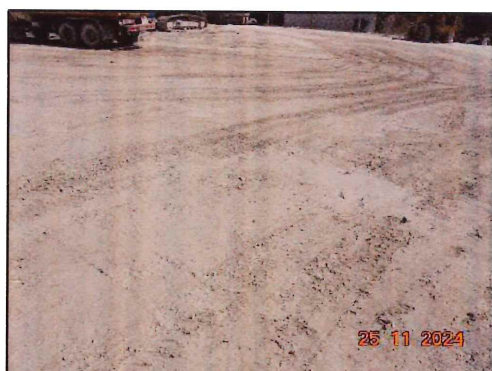
รูปที่ 32 การฉีดพรมน้ำในพื้นที่โครงการ

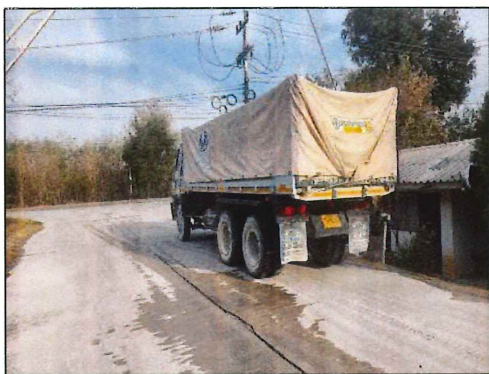
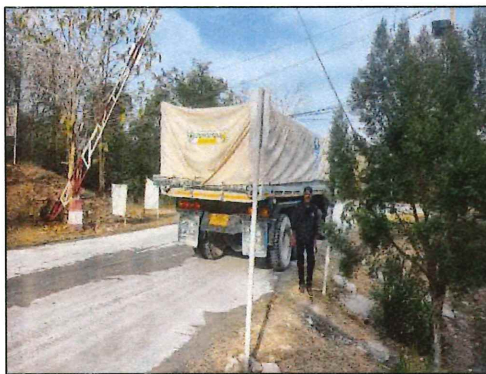
รูปที่ 34 การใช้ผ้าใบคลุมรถบรรทุก

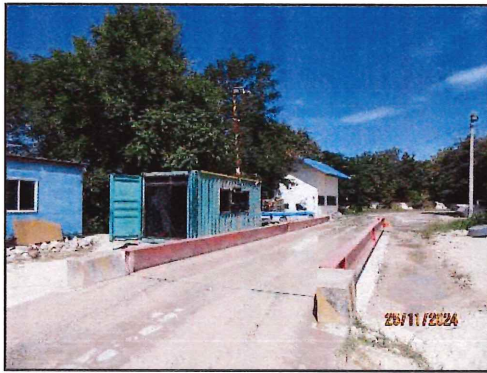
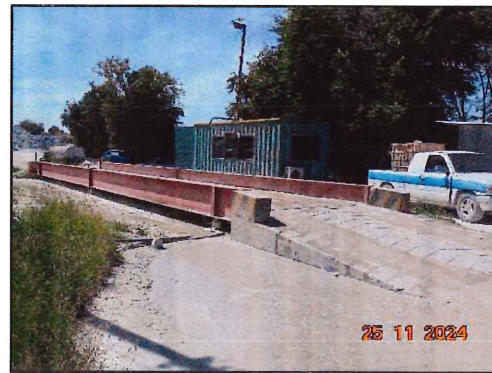
รูปที่ 37 จุดขังน้ำหน้ากรอบรรทุกแร่
