## บทที่ 2

### ผลการปฏิบัติตามมาตรการป้องกันและแก้ไขผลกระทบสิ่งแวดล้อม

ตารางที่ 2.2-1 ผลการปฏิบัติตามมาตรการป้องกันและแก้ไขผลกระทบสิ่งแวดล้อมของโครงการ ATMOZ Ladprao 71 ระยะดำเนินการ

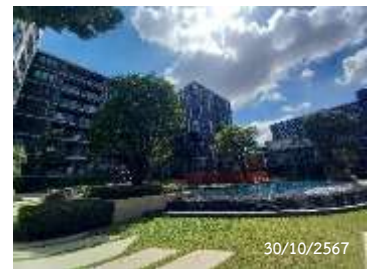
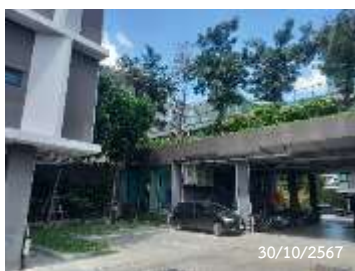
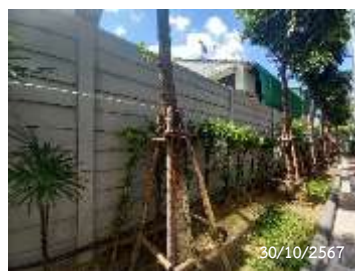
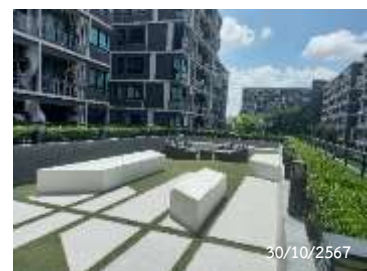
ภาพที่ 2.2-2 พื้นที่สีเขียว

| องค์ประกอบทางสิ่งแวดล้อม | มาตรการป้องกันและแก้ไขผลกระทบสิ่งแวดล้อม | ผลการปฏิบัติและรายละเอียดการปฏิบัติตามมาตรการฯ<br>✓ = ปฏิบัติ X = ไม่ได้ปฏิบัติ ○ = ปฏิบัติไม่ได้<br>● = ปฏิบัติได้แต่ไม่มีประสิทธิภาพ ● = ยังไม่ถึงเวลาปฏิบัติ | เอกสารอ้างอิง | ปัญหา/อุปสรรค/แนวทางแก้ไข |
|---|---|---|---|---|
| | 2. จัดให้มีการปลูกไม้ยืนต้น ไม้พุ่ม ไม้คลุมดิน ภายในโครงการ โดยเฉพาะบริเวณแนวเขตที่ดิน เพื่อให้พืชช่วยยึดหน้าดิน | ✓ - โครงการจัดให้มีพื้นที่สีเขียวภายในโครงการบริเวณชั้นที่ 1 ขนาดพื้นที่รวม 2,875.85 ตารางเมตร โดยจัดเป็นไม้ยืนต้น ไม้พุ่ม และสนามหญ้า เพื่อช่วยในการยึดเกาะหน้าดิน ลดมลพิษ และเพื่อทัศนียภาพที่สวยงามภายในโครงการ | ภาพที่ 2.2-2 | - |

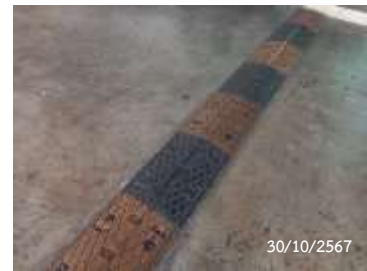
| องค์ประกอบทางสิ่งแวดล้อม | มาตรการป้องกันและแก้ไขผลกระทบสิ่งแวดล้อม | ผลการปฏิบัติและรายละเอียดการปฏิบัติตามมาตรการฯ<br>✓ = ปฏิบัติ X = ไม่ได้ปฏิบัติ ○ = ปฏิบัติไม่ได้<br>● = ปฏิบัติได้แต่ไม่มีประสิทธิภาพ ● = ยังไม่ถึงเวลาปฏิบัติ | เอกสารอ้างอิง | ปัญหา/อุปสรรค/แนวทางแก้ไข |
|---|---|---|---|---|
| | 3. ควบคุมความเร็วของรถภายในโครงการ เช่น ป้ายจำกัดความเร็ว สันนุนลดความเร็ว เพื่อไม่ให้เกิดการฟุ้งกระจายของฝุ่นบนผิวถนน | ✓ - โครงการจัดให้มีการควบคุมความเร็วภายในพื้นที่โครงการ โดยการติดตั้งป้ายจำกัดความเร็ว และจัดทำสันนุนลดความเร็ว บริเวณถนน โดยรอบพื้นที่โครงการ รวมถึงจัดให้มีเจ้าหน้าที่รักษาความปลอดภัยคอยอำนวยความสะดวกด้านการจราจร และควบคุมการปฏิบัติตามกฎจราจรอย่างเคร่งครัด | ภาพที่ 2.2-3 | - |

สัญญาณลดความเร็ว

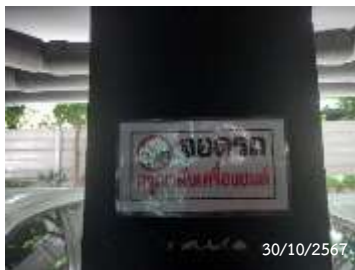
| องค์ประกอบทางสิ่งแวดล้อม | มาตรการป้องกันและแก้ไขผลกระทบสิ่งแวดล้อม | ผลการปฏิบัติและรายละเอียดการปฏิบัติตามมาตรการฯ<br>✓ = ปฏิบัติ X = ไม่ได้ปฏิบัติ ○ = ปฏิบัติไม่ได้<br>● = ปฏิบัติได้แต่ไม่มีประสิทธิภาพ ● = ยังไม่ถึงเวลาปฏิบัติ | เอกสารอ้างอิง | ปัญหา/อุปสรรค/แนวทางแก้ไข |
|---|---|---|---|---|
| | 2. ติดป้ายห้ามติดเครื่องยนต์ทิ้งไว้ในบริเวณพื้นที่จอดรถ ให้สามารถสังเกตได้อย่างชัดเจนและทั่วถึง | ✓ - โครงการจัดให้มีการติดตั้งป้ายห้ามติดเครื่องยนต์ บริเวณพื้นที่จอดรถภายในโครงการ | ภาพที่ 2.2-3 | - |

ป้ายกรุณาดับเครื่องยนต์

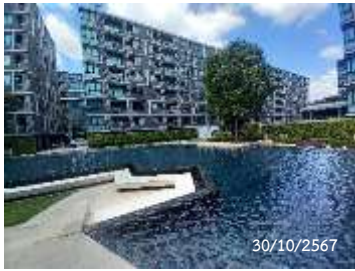
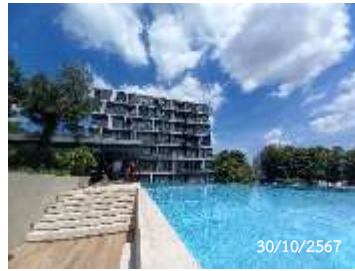
| องค์ประกอบทางสิ่งแวดล้อม | มาตรการป้องกันและแก้ไขผลกระทบสิ่งแวดล้อม | ผลการปฏิบัติและรายละเอียดการปฏิบัติตามมาตรการ<br>✓ = ปฏิบัติ X = ไม่ได้ปฏิบัติ ○ = ปฏิบัติไม่ได้<br>● = ปฏิบัติได้แต่ไม่มีประสิทธิภาพ ●● = ยังไม่ถึงเวลาปฏิบัติ | เอกสารอ้างอิง | ปัญหา/อุปสรรค/แนวทางแก้ไข |
|---|---|---|---|---|
| | 2. จัดให้มีรางระบายน้ำล้นมีฝาปิดรอบสระว่ายน้ำ ความกว้าง 60 เซนติเมตร ไม่เป็นสนิม แข็งแรง ทำความสะอาดง่าย อยู่ในสภาพดี และไม่มีน้ำล้นออกจากราง | ● - โครงการจัดให้มีการออกแบบและก่อสร้างรางระบายน้ำล้นรอบสระว่ายน้ำความกว้าง 60 เซนติเมตร โดยใช้วัสดุที่ไม่เป็นสนิม แข็งแรง ทำความสะอาดง่าย อยู่ในสภาพดี และไม่มีน้ำล้นออกจากราง ทั้งนี้ไม่ได้จัดให้มีฝารอบปิด เนื่องจากการออกแบบเพื่อความสวยงาม สอดคล้องกับโครงสร้างของสระว่ายน้ำ | ภาพที่ 2.2-13 | ตารางที่ 4.1-2 |

บริเวณสระว่ายน้ำ
