ผลการปฏิบัติตามมาตรการป้องกัน  
และแก้ไขผลกระทบสิ่งแวดล้อม

โครงการ ดี คอนโด พนา ชื่อเดิมโครงการ ดีคอนโด จรัญฯ - ปิ่นเกล้า (PHASE 2) ของบริษัท แสนสิริ จำกัด (มหาชน) ตั้งอยู่เลขที่ 909 ถนนจรัญสนิทวงศ์ แขวงบางขุนศรี เขตบางกอกน้อย กรุงเทพมหานคร ซึ่งโครงการเป็นประเภทอาคารอยู่อาศัยรวม ประกอบด้วยอาคารชุดพักอาศัย อาคารชุดพักอาศัย 8 ชั้น จำนวน 2 อาคาร มีจำนวนห้องชุดรวมทั้งสิ้น 541 ห้อง ศาลาชั้นเดียว จำนวน 1 หลัง (ใช้เป็นอาคารพักคอยรถ) อาคารห้องพักรวม 1 อาคาร และสระว่ายน้ำ 1 แห่ง และที่จอดรถจำนวน 160 คัน ขนาดพื้นที่โครงการ 4-3-3.3 ไร่ หรือ 7,613.20 ตารางเมตร จัดเป็นการพัฒนาโครงการที่เข้าข่ายต้องศึกษาและจัดทำรายงานการประเมินผลกระทบสิ่งแวดล้อมเพื่อประกอบการขออนุญาตก่อสร้างโครงการตามประกาศกฎกระทรวงทรัพยากรธรรมชาติและสิ่งแวดล้อม เรื่อง กำหนดประเภทและขนาดโครงการหรือกิจการที่ต้องรายงานการประเมินผลกระทบสิ่งแวดล้อม และหลักเกณฑ์ วิธีการ ระเบียบปฏิบัติ และแนวทางการจัดทำรายงานการประเมินผลกระทบสิ่งแวดล้อม ซึ่งกำหนดให้อาคารอยู่อาศัยรวมตามกฎหมายว่าด้วยการควบคุมอาคารที่มีห้องพัก 80 ห้องขึ้นไป หรือมีพื้นที่ใช้สอยตั้งแต่ 4,000 ตารางเมตรขึ้นไป ต้องจัดทำรายงานการประเมินผลกระทบสิ่งแวดล้อมเสนอต่อสำนักงานนโยบายและแผนทรัพยากรธรรมชาติและสิ่งแวดล้อม (สน.) ซึ่งโครงการได้จัดทำรายงานการประเมินผลกระทบสิ่งแวดล้อมและได้ผ

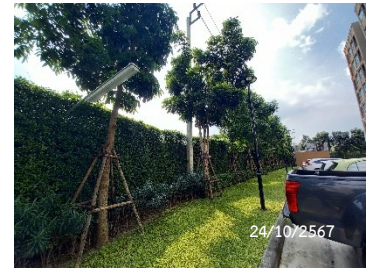
ภาพที่ 2.2-1 สภาพแวดล้อมรอบโครงการ

| องค์ประกอบทางสิ่งแวดล้อม | มาตรการป้องกันและแก้ไขผลกระทบสิ่งแวดล้อม | ผลการปฏิบัติและรายละเอียดการปฏิบัติตามมาตรการฯ<br>✓ = ปฏิบัติ X = ไม่ได้ปฏิบัติ ○ = ปฏิบัติไม่ได้<br>● = ปฏิบัติได้แต่ไม่มีประสิทธิภาพ ● = ยังไม่ถึงเวลาปฏิบัติ | | เอกสารอ้างอิง | ปัญหา/อุปสรรค/แนวทางแก้ไข |
|---|---|---|---|---|---|
| | 3. จัดให้มีเจ้าหน้าที่ดูแลแนวรั้วของโครงการโดยรอบให้อยู่ในสภาพที่ดี ไม่ให้มีการพังทลายของดินสู่พื้นที่ข้างเคียง | ✓ | - โครงการจัดให้มีช่างเทคนิคประจำโครงการคอยตรวจสอบดูแลแนวรั้วของโครงการให้อยู่ในสภาพดี แข็งแรงทนทาน ไม่มีการพังทลายของดินสู่พื้นที่ข้างเคียง | ภาพที่ 2.2-1 | - |

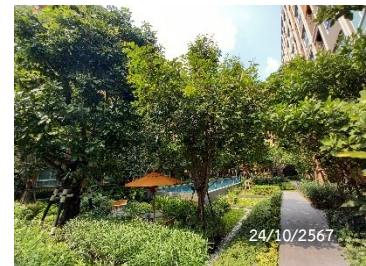
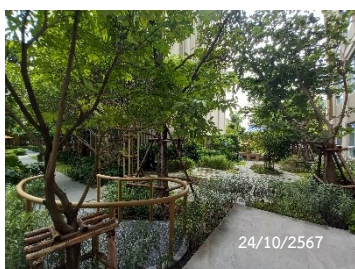
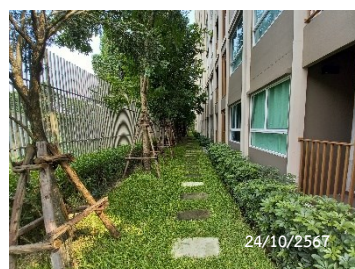
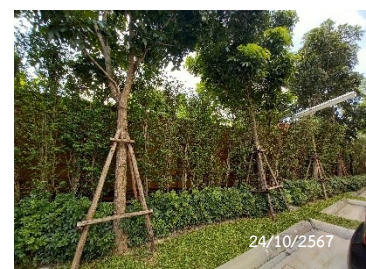
ภาพที่ 2.2-2 พื้นที่สีเขียว

| องค์ประกอบทางสิ่งแวดล้อม | มาตรการป้องกันและแก้ไขผลกระทบสิ่งแวดล้อม | ผลการปฏิบัติและรายละเอียดการปฏิบัติตามมาตรการฯ<br>✓ = ปฏิบัติ X = ไม่ได้ปฏิบัติ ○ = ปฏิบัติไม่ได้<br>● = ปฏิบัติได้แต่ไม่มีประสิทธิภาพ ● = ยังไม่ถึงเวลาปฏิบัติ | เอกสารอ้างอิง | ปัญหา/อุปสรรค/แนวทางแก้ไข |
|---|---|---|---|---|
| 1.1 สภาพภูมิประเทศ | 1. จัดให้มีพื้นที่สีเขียว 1,690.08 ตารางเมตร | ✓ - โครงการจัดให้มีพื้นที่สีเขียวบริเวณชั้นล่างตลอดแนวเขตที่ดินของโครงการ โดยจัดให้มีการปลูกปลูกไม้ยืนต้น ไม้พุ่ม และสนามหญ้า รวมถึงจัดให้มีการจัดจ้างคนสวนให้เข้ามาดูแลพื้นที่สีเขียวภายในโครงการ ซึ่งจัดให้มีการรดน้ำต้นไม้ทุกวัน วันละ 2 ครั้ง ครั้งที่ 1 เวลา 08.00 น. ครั้งที่ 2 เวลา 15.00 น. ทั้งนี้ จัดให้มีการตัดแต่งสภาพต้นไม้ และตรวจสอบสภาพต้นไม้เป็นประจำอย่างสม่ำเสมอ หากพบว่าต้นไม้อยู่ในสภาพไม่สมบูรณ์ จะดำเนินการบำรุง ดูแลให้กลับมามีสภาพสมบูรณ์แข็งแรงตามปกติ อีกทั้ง ในกรณีที่ต้นไม้ตายลงจะดำเนินการปลูกใหม่ทดแทนทันที | ภาพที่ 2.2-2<br>เอกสารแนบ 3 | - |

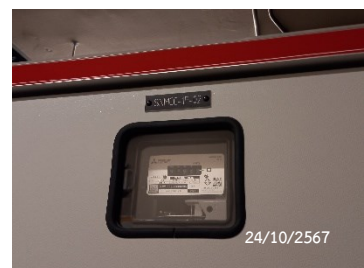
### ภาพที่ 2.2-5 ระบบบำบัดน้ำเสีย

| องค์ประกอบทางสิ่งแวดล้อม | มาตรการป้องกันและแก้ไขผลกระทบสิ่งแวดล้อม | ผลการปฏิบัติและรายละเอียดการปฏิบัติตามมาตรการฯ<br>✓ = ปฏิบัติ X = ไม่ได้ปฏิบัติ ○ = ปฏิบัติไม่ได้<br>● = ปฏิบัติได้แต่ไม่มีประสิทธิภาพ ● = ยังไม่ถึงเวลาปฏิบัติ | เอกสารอ้างอิง | ปัญหา/อุปสรรค/แนวทางแก้ไข |
|---|---|---|---|---|
| 1.7 คุณภาพน้ำ | 1. โครงการได้ใช้ระบบบำบัดน้ำเสียรวม จำนวน 2 ชุด ดังนี้<br>- เป็นระบบ Activated Sludge เป็นถังคอนกรีตเสริมเหล็กสำหรับรองรับน้ำเสียจากอาคาร A และห้องพักขยะรวม ขนาดรองรับ 190 ลบ.ม./วัน จำนวน 1 ชุด และสำหรับรองรับน้ำเสียจากอาคาร B ขนาดรองรับ 190 ลบ.ม./วัน จำนวน 1 ชุด | ✓ - โครงการจัดให้มีการบำบัดน้ำเสียภายในโครงการด้วยระบบ Activated Sludge จำนวน 2 ชุด สำหรับรองรับน้ำเสียของอาคาร A อาคาร B และห้องพักมูลฝอยรวม | ภาพที่ 2.2-5 | - |

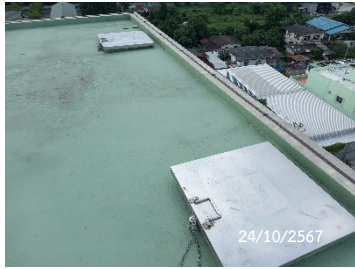
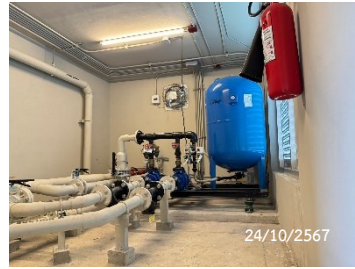
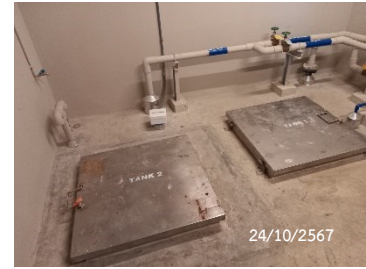
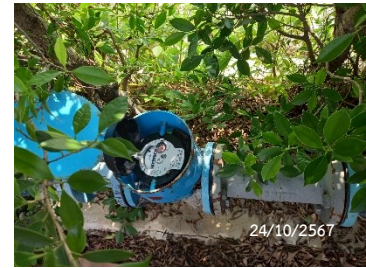
### ภาพที่ 2.2-6 ระบบน้ำใช้

| องค์ประกอบทาง<br>สิ่งแวดล้อม | มาตรการป้องกันและแก้ไขผลกระทบสิ่งแวดล้อม | ผลการปฏิบัติและรายละเอียดการปฏิบัติตามมาตรการฯ<br>✓ = ปฏิบัติ    X = ไม่ได้ปฏิบัติ    ○ = ปฏิบัติไม่ได้<br>● = ปฏิบัติได้แต่ไม่มีประสิทธิภาพ    ● = ยังไม่ถึงเวลาปฏิบัติ | เอกสารอ้างอิง | ปัญหา/<br>อุปสรรค/<br>แนวทางแก้ไข | |
|---|---|---|---|---|---|
| 3.1 การใช้น้ำ | <p>1. จัดให้มีถังสำรองน้ำ ดังนี้</p> <p><u>อาคาร A</u></p> <p>- ถังเก็บน้ำใต้ดิน : มีจำนวน 2 ถัง ปริมาตรรวม 217.93 ลูกบาศก์เมตร อยู่ใต้ดินบริเวณห้องปั๊มและที่จอดรถทางด้านทิศตะวันตกของอาคาร A</p> <p>- ถังเก็บน้ำชั้นดาดฟ้า : มีจำนวน 2 ถัง ปริมาตรรวม 60.56 ลูกบาศก์เมตร หักปริมาตรส่วนสำรองน้ำดับเพลิง 15.00 ลูกบาศก์เมตร เหลือปริมาตรสำรองน้ำใช้ 45.56 ลูกบาศก์เมตร อยู่ชั้นบนดาดฟ้าของอาคาร A</p> <p>- รวมปริมาณน้ำสำรองทั่วไปอาคาร A เท่ากับ 263.49 ลูกบาศก์เมตร (217.93 + 45.56) สามารถสำรองน้ำได้นาน 33.65 ชั่วโมง (263.49/7.83) และสามารถสำรองในชั่วโมง การใช้น้ำสูงสุดของโครงการได้นาน 14.95 ชั่วโมง (263.49/17.63)</p> <p><u>อาคาร B</u></p> <p>- ถังเก็บน้ำใต้ดิน : มีจำนวน 2 ถัง ปริมาตรรวม 197.34 ลูกบาศก์เมตร อยู่ใต้ดินบริเวณห้องปั๊มและที่จอดรถทางด้านทิศตะวันตกของอาคาร B</p> | ✓ | <p>- โครงการจัดให้มีการสำรองน้ำใช้ภายในโครงการ โดยจัดให้มีถังเก็บน้ำใต้ดิน จำนวน 2 ถัง/อาคาร และถังเก็บน้ำชั้นดาดฟ้า จำนวน 2 ถัง/อาคาร ซึ่งสามารถสำรองน้ำสำหรับการอุปโภค - บริโภค และสำหรับการดับเพลิง ภายในโครงการได้อย่างเพียงพอ</p> | ภาพที่ 2.2-6 | - |

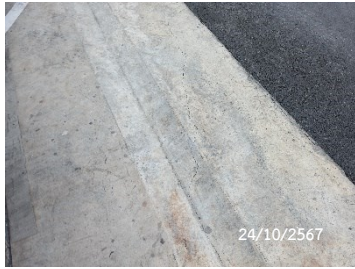
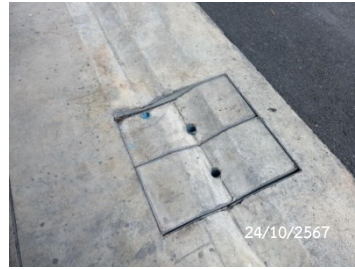
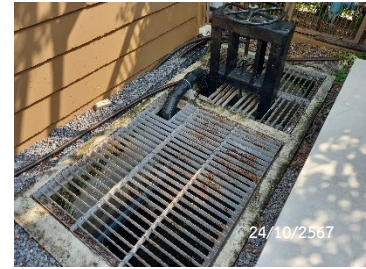
### ภาพที่ 2.2-8 ระบบระบายน้ำ

| องค์ประกอบทางสิ่งแวดล้อม | มาตรการป้องกันและแก้ไขผลกระทบสิ่งแวดล้อม | ผลการปฏิบัติและรายละเอียดการปฏิบัติตามมาตรการฯ<br>✓ = ปฏิบัติ X = ไม่ได้ปฏิบัติ ○ = ปฏิบัติไม่ได้<br>● = ปฏิบัติได้แต่ไม่มีประสิทธิภาพ ● = ยังไม่ถึงเวลาปฏิบัติ | เอกสารอ้างอิง | ปัญหา/อุปสรรค/แนวทางแก้ไข |
|---|---|---|---|---|
| | 3. จัดให้มีคนงานของโครงการคอยตรวจตราท่อระบายน้ำในโครงการ ไม่ให้มีมูลฝอยหรือใบไม้อุดตัน | ✓ - โครงการจัดให้มีช่างเทคนิคประจำโครงการคอยตรวจสอบดูแลระบบระบายน้ำเป็นประจําอย่างสม่ำเสมอทุกวัน รวมถึงจัดให้มีการดำเนินการขุดลอกทางระบายน้ำเป็นประจําทุกเดือน | ภาพที่ 2.2-8<br>เอกสารแนบ 3 | - |
