สรุปผลการปฏิบัติตามมาตรการลดผลกระทบและติดตามตรวจสอบสิ่งแวดล้อมของโครงการเซ็นทารา แกรนด์ บีช รีสอร์ท ภูเก็ต (ชื่อเดิม โครงการเซ็นทรัลภูเก็ต บีช รีสอร์ท) บริษัท เซ็นทรัลสมุยบีชรีสอร์ท จำกัด ประจำเดือนกรกฎาคม – ธันวาคม 2567 พบว่า โครงการสามารถปฏิบัติตามมาตรการลดผลกระทบที่ได้เสนอไว้ในรายงานการวิเคราะห์ผลกระทบสิ่งแวดล้อม ส่วนผลการติดตามตรวจสอบคุณภาพสิ่งแวดล้อมในด้านคุณภาพน้ำ ส่วนใหญ่มีค่าอยู่ในเกณฑ์มาตรฐาน

โครงการเซ็นทารา แกรนด์ บีช รีสอร์ท ภูเก็ต ตั้งอยู่ที่หมู่ 1 ตำบลกะรน อำเภอเมือง จังหวัดภูเก็ต ได้ดำเนินการจัดทำรายงานผลการปฏิบัติตามมาตรการป้องกัน แก้ไข และลดผลกระทบ และติดตามตรวจสอบคุณภาพสิ่งแวดล้อม ประจำเดือนกรกฎาคม – ธันวาคม 2567 ตามแนวทางการเสนอรายงานผลการปฏิบัติตามมาตรการป้องกัน แก้ไข และลดผลกระทบและติดตามตรวจสอบคุณภาพสิ่งแวดล้อม ประเภทโครงการที่พักอาศัย บริการชุมชน และสถานที่พักตากอากาศ

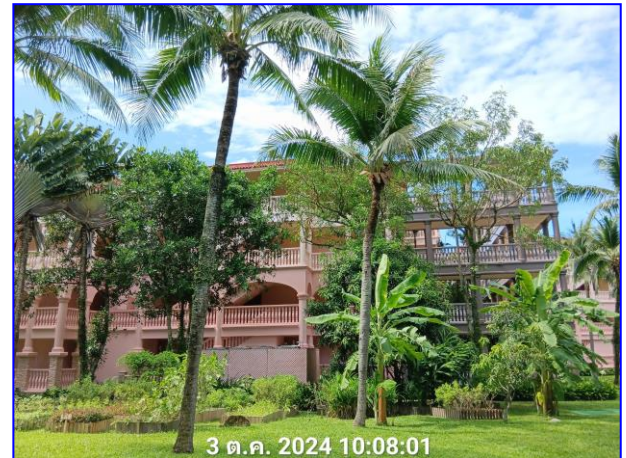
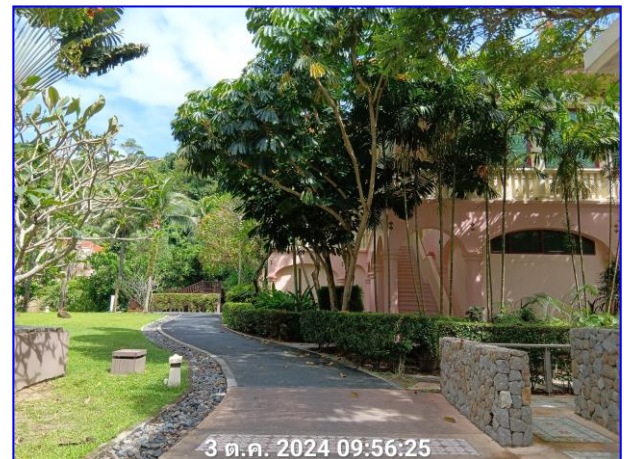
รูปที่ 2.1 พื้นที่สีเขียว

องค์ประกอบทางสิ่งแวดล้อม	มาตรการป้องกันแก้ไขและลดผลกระทบ	รายละเอียดการปฏิบัติจริง	ปัญหาและแนวทางแก้ไข
1. ทรัพยากรทางสิ่งแวดล้อมทางกายภาพ 1.1 สภาพภูมิประเทศ	- จัดให้มีการดูแลต้นไม้ และสวนหย่อมภายในพื้นที่โครงการให้มีสภาพดีอยู่เสมอ ตามมาตรการในเรื่องสุนทรียภาพและทัศนียภาพ	- ทางโครงการมีคนสวนเป็นผู้ตัดตกแต่งกิ่งไม้ และดูแลพื้นที่สีเขียวในพื้นที่โครงการให้มีสภาพดีอยู่เสมอ (รูปที่ 2.1)	- ไม่พบปัญหา

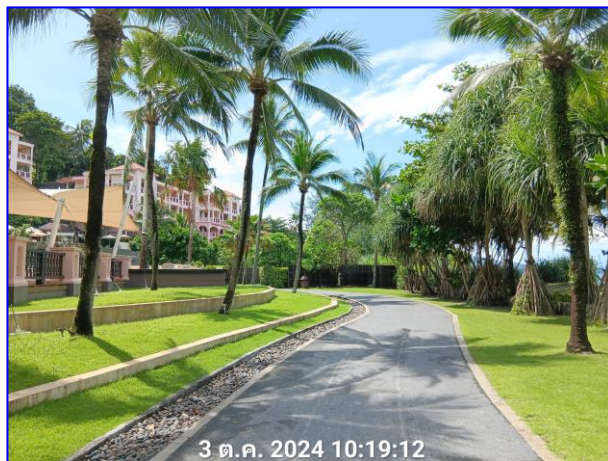
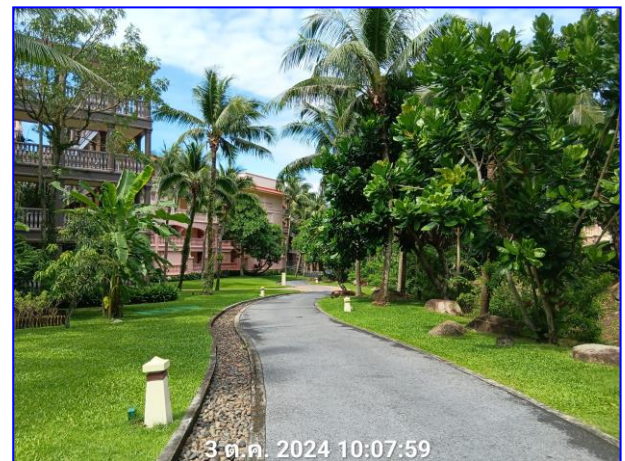
รูปที่ 2.4 สภาพถนน ในโครงการ

ผลกระทบสิ่งแวดล้อม	มาตรการป้องกันแก้ไขและลดผลกระทบ	รายละเอียดการปฏิบัติจริง	ปัญหาและแนวทางแก้ไข
	5. เครื่องปรับอากาศ ควรทำความสะอาด เศษฝุ่นละอองและสิ่งสกปรกต่างๆ อย่างน้อยทุกๆ 6 เดือน/ครั้ง เพื่อเพิ่มประสิทธิภาพการทำงานของเครื่องปรับอากาศและยังเป็นการป้องกันการสะสมของเชื้อโรค 6. ดูแลสภาพถนนในโครงการและลานจอดรถยนต์ให้สะอาดเพื่อป้องกันการฟุ้งกระจายของฝุ่นอันเนื่องมาจากการใช้ถนน	- ทางโครงการได้ให้ช่างภายในโรงแรมเป็นผู้ทำความสะอาด และมีการตรวจหาเชื้อ Legionella spp. ทุก 3 เดือน โดยในช่วงเดือนกรกฎาคม - ธันวาคม 2567 ตรวจไม่พบเชื้อในช่องถาดน้ำทิ้งของเครื่องปรับอากาศ - ในช่วงเดือนกรกฎาคม - ธันวาคม 2567 ถนนภายในโครงการ และบริเวณลานจอดรถอยู่ในสภาพดี โดยโครงการได้จัดให้คนสวนซึ่งเป็นผู้ทำความสะอาด เช่น กวาดใบไม้ ฉีดล้างถนน เป็นประจำ (รูปที่ 2.4)	- ไม่พบปัญหา - ไม่พบปัญหา

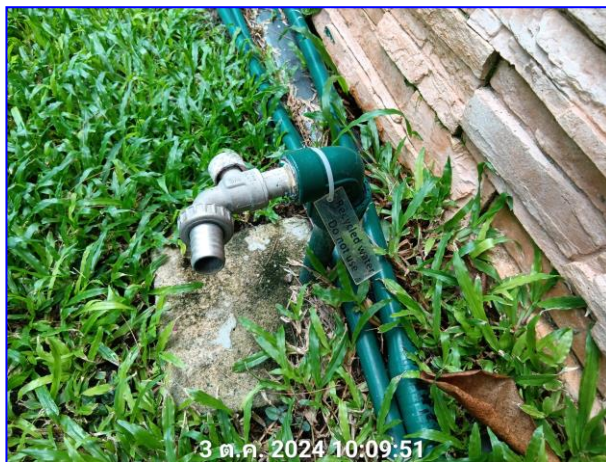
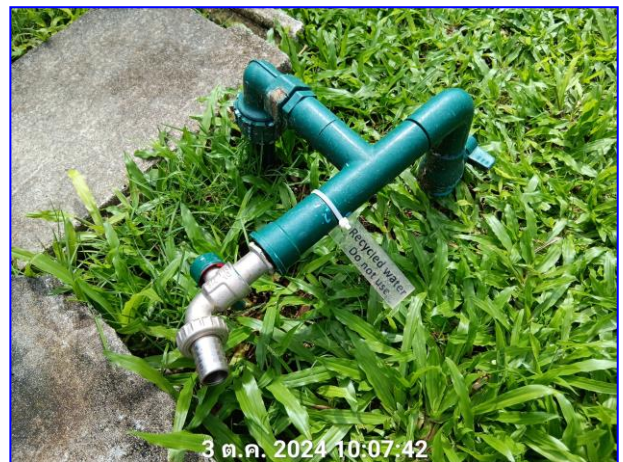
รูปที่ 2.6 ก๊อกน้ำ reused

5. จัดให้มีระบบท่อน้ำ Reuse ฝังใต้ดินไปยังพื้นที่สีเขียวของโครงการ โดยใช้ Booster Pump พร้อมเปิดปิดน้ำด้วยก๊อกน้ำสนาม	- โครงการ มีการวางท่อน้ำ Reused ฝังใต้ดิน โดย ส่งจากบ่อพักน้ำทิ้งมาใช้รดน้ำต้นไม้ โดยใช้ระบบ Booster Pump พร้อมทั้งเปิดปิดน้ำด้วยก๊อกน้ำสนาม (รูปที่ 2.6)	- ไม่พบปัญหา

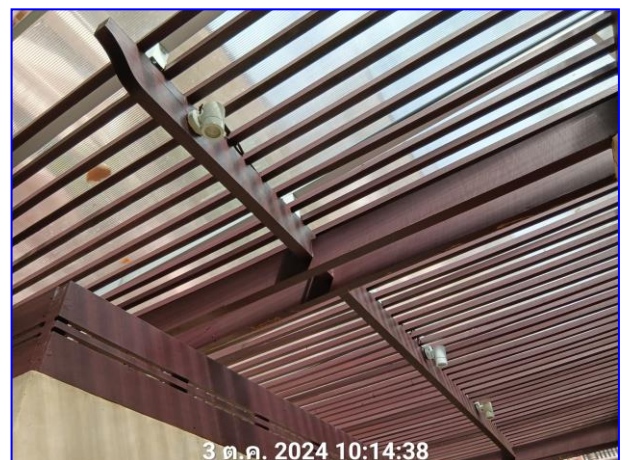
รูปที่ 2.8 ไฟส่องสว่างบริเวณอาคารพลัดเปลี่ยนเสื้อผ้า

10. บริเวณอาคารที่อาบน้ำ ผลัดเปลี่ยนเสื้อผ้าและเก็บของตลอดจนห้องสุขา และอ่างล้างมือประจำสระว่ายน้ำ ถ้ามีการเปิดให้บริการในเวลากลางคืน ต้องมีไฟฟ้าสำหรับส่องสว่างเพียงพอ	- สำหรับอาคารผลัดเปลี่ยนเสื้อผ้า เก็บของ ตลอดจนห้องสุขา มีไฟฟ้า ซึ่งให้แสงสว่างเพียงพอในเวลากลางคืน (รูปที่ 2.8)	- ไม่พบปัญหา

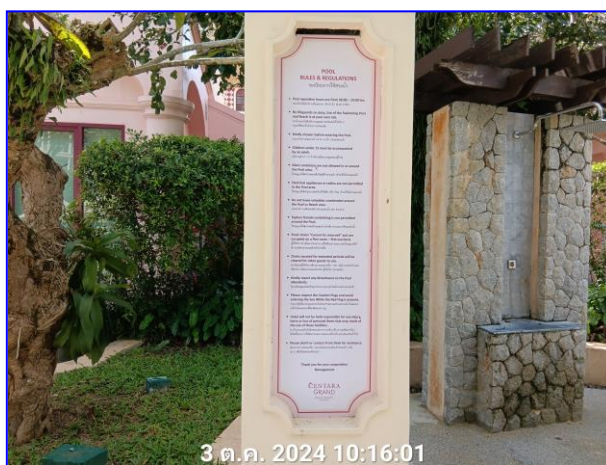
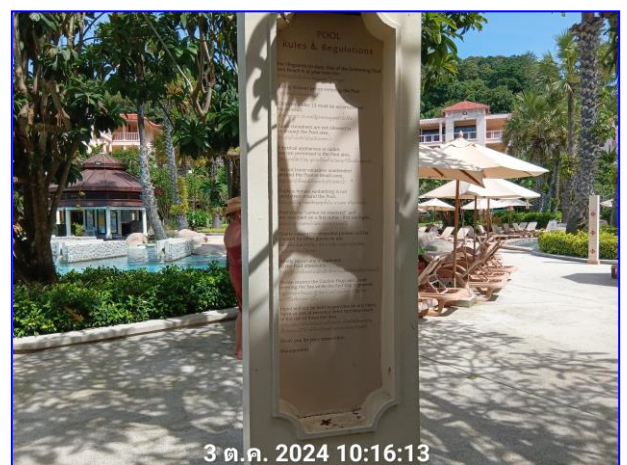
รูปที่ 2.11 กฎระเบียบสระว่ายน้ำ

8. จัดให้มีป้ายแสดงข้อปฏิบัติ สำหรับผู้ใช้บริการติดไว้ในบริเวณสระว่ายน้ำ ให้มองเห็นชัดเจน	- โครงการได้ติดตั้งป้ายแสดงกฎระเบียบของสระว่ายน้ำ บริเวณข้างสระน้ำโดยผู้ใช้บริการสามารถมองเห็นได้อย่างชัดเจน (รูปที่ 2.11)	- ไม่พบปัญหา

12. มีป้ายหรือข้อความแสดงกฎ/ข้อบังคับ สำหรับผู้ใช้บริการเป็นภาษาไทยและภาษาอื่นๆ	- โครงการติดตั้งป้าย เป็นข้อความที่มีทั้งภาษาอังกฤษ และภาษาไทย เช่น ป้ายแสดงกฎระเบียบสระว่ายน้ำ (รูปที่ 2.11)	- ไม่พบปัญหา

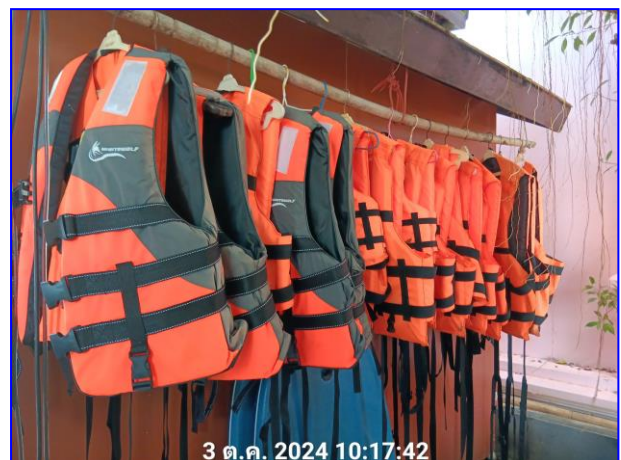
รูปที่ 2.14 อุปกรณ์ช่วยชีวิตประจำสระว่ายน้ำ

15. มีอุปกรณ์ในการช่วยชีวิตประจำสระว่ายน้ำ ได้แก่ ไม้ช่วยชีวิต ห่วงชูชีพ เครื่องหายใจ ห้องปฐมพยาบาลหรือชุดปฐมพยาบาล เป็นต้น และมีการฝึกซ้อมการใช้งาน	- ทางโครงการมีอุปกรณ์ช่วยชีวิตประจำสระน้ำ เช่นห่วงชูชีพ เสื้อชูชีพ กล่องปฐมพยาบาล (รูปที่ 2.14)	- ไม่พบปัญหา

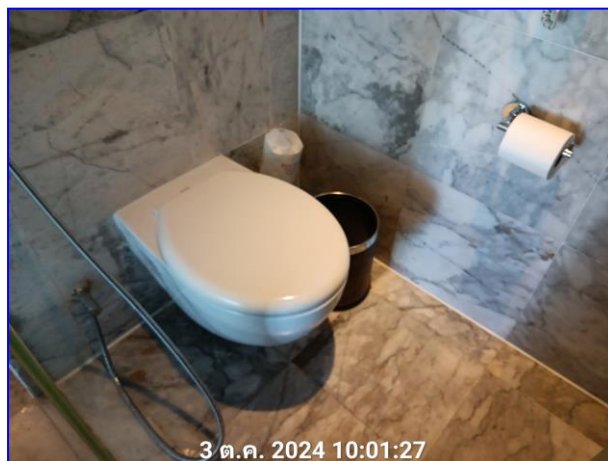
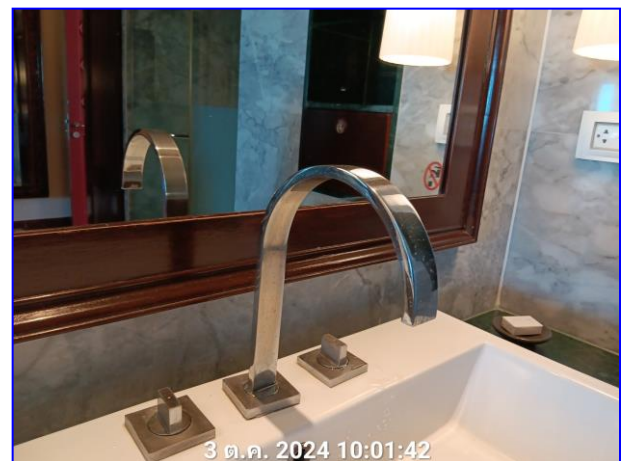
รูปที่ 2.19 สุขภัณฑ์ประหยัดน้ำ

ผลกระทบสิ่งแวดล้อม	มาตรการป้องกันแก้ไขและลดผลกระทบ	รายละเอียดการปฏิบัติจริง	ปัญหาและแนวทางแก้ไข
	4. เลือกใช้สุขภัณฑ์ประหยัดน้ำ เพื่อเป็นการลดปริมาณน้ำใช้ภายในโครงการ	- ทางโครงการใช้สุขภัณฑ์ประหยัดน้ำ (รูปที่ 2.19)	- ไม่พบปัญหา

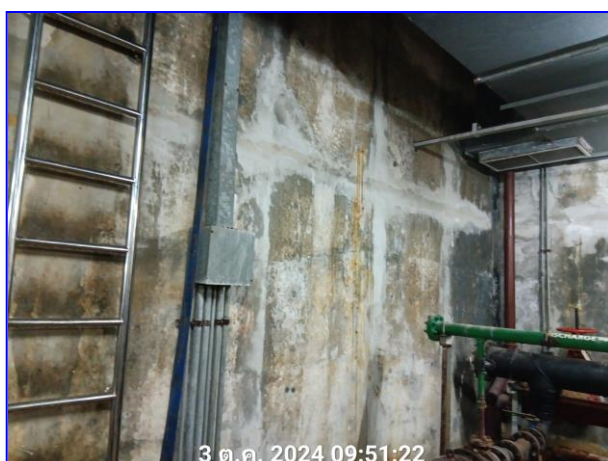
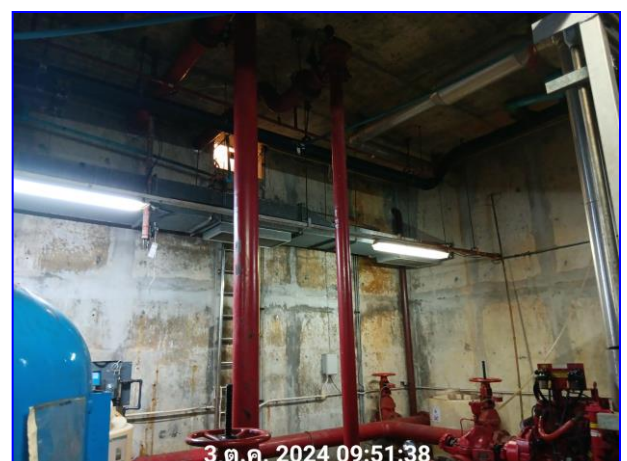
รูปที่ 2.20 ถังสำรองน้ำดับเพลิง

3. ด้านสังคม/คุณค่าการใช้ประโยชน์ของมนุษย์ 3.1 การใช้น้ำ	1. รณรงค์ให้มีการใช้น้ำอย่างประหยัดกับแขกผู้เข้ามาใช้บริการ และพนักงาน โดยอาจมีป้ายคำเตือนใจให้มีการใช้น้ำอย่างประหยัด และอย่างมีคุณค่า 2. ตรวจสอบดูแลระบบจ่ายน้ำ และระบบเส้นท่อน้ำให้อยู่ในสภาพดีอยู่เสมอ หากพบว่ามีการชำรุดให้รีบแก้ไขทันที 3. จัดให้มีถังเก็บน้ำดิบ ขนาด 1,024 ลบ.ม. ซึ่งเป็นถังเก็บสำรองน้ำใต้ดิน 1 ถัง สามารถสำรองน้ำใช้ได้นาน 3.0 วัน และเก็บน้ำสำรองดับเพลิงปริมาตร 113.56 ลบ.ม.	- ทางโครงการติดตั้งป้ายรณรงค์ประหยัดน้ำ และใช้สุขภัณฑ์ประหยัดน้ำ (รูปที่ 2.19) - ทางโครงการมีการตรวจสอบดูแลระบบจ่ายน้ำและเส้นท่อน้ำให้อยู่ในสภาพดีอยู่เสมอ หากพบว่าเกิดการรั่วไหลของน้ำ จะรีบแก้ไขทันที - ปัจจุบันทางโครงการมีถังเก็บน้ำดิบซึ่งเก็บน้ำสำรองสามารถสำรองน้ำได้นาน 3 วัน และมีถังสำรองน้ำดับเพลิง (รูปที่ 2.20)	- ไม่พบปัญหา - ไม่พบปัญหา - ไม่พบปัญหา

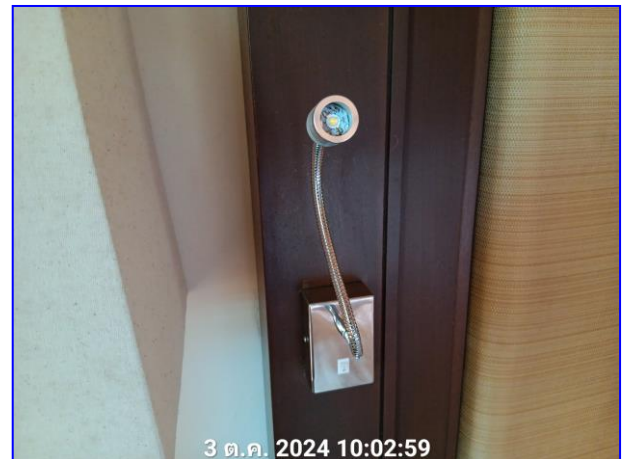
รูปที่ 2.22 อุปกรณ์ประหยัดไฟฟ้า

5. เลือกใช้ผลิตภัณฑ์ไฟฟ้าชนิดประหยัดพลังงาน และอายุการใช้งานยาวนาน	- โครงการหลอดไฟแบบประหยัดพลังงาน ซึ่งช่วยในการลดค่าใช้จ่ายระยะยาว และเพิ่มอายุการใช้งานของผลิตภัณฑ์นั้นด้วย (รูปที่ 2.22)	- ไม่พบปัญหา

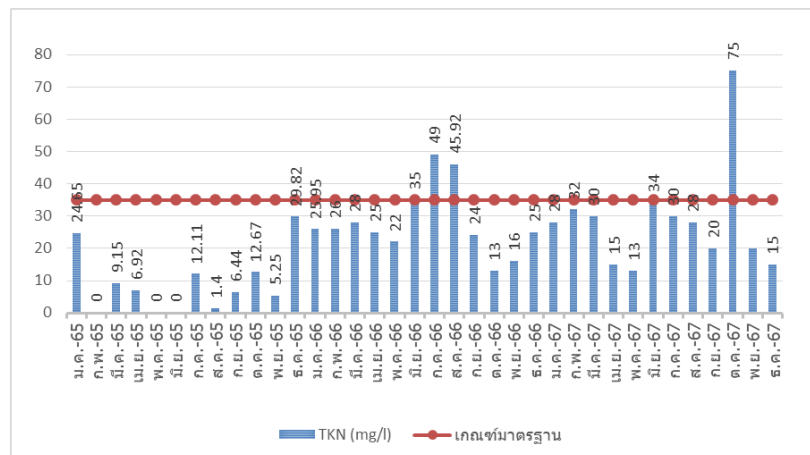
รูปที่ 3.10 กราฟแสดงค่าการตรวจวิเคราะห์ค่าไนโตรเจนทั้งหมดของน้ำทิ้งหลังผ่านระบบบำบัด

จากผลการตรวจวิเคราะห์คุณภาพน้ำทิ้งของ โครงการเซ็นทารา แกรนด์ บีช รีสอร์ท ภูเก็ต บริษัท เซ็นทรัลสมุยบีชรีสอร์ท จำกัด ประจำเดือนกรกฎาคม – ธันวาคม 2567 พบว่า คุณภาพน้ำทิ้งหลังผ่านระบบบำบัดส่วนใหญ่มีค่าเป็นไปตามประกาศกระทรวงทรัพยากรธรรมชาติและสิ่งแวดล้อม พ.ศ. 2567 เรื่อง กำหนดมาตรฐานควบคุมน้ำทิ้งจากอาคารบางประเภทและบางขนาด (อาคารประเภท ก) ยกเว้นค่าความสกปรกในรูปสารอินทรีย์ (BOD_5) และค่าไนโตรเจนรวม (TKN) ในเดือนตุลาคม 2567 มีค่าไม่เป็นไปตามเกณฑ์มาตรฐานฯ กำหนด

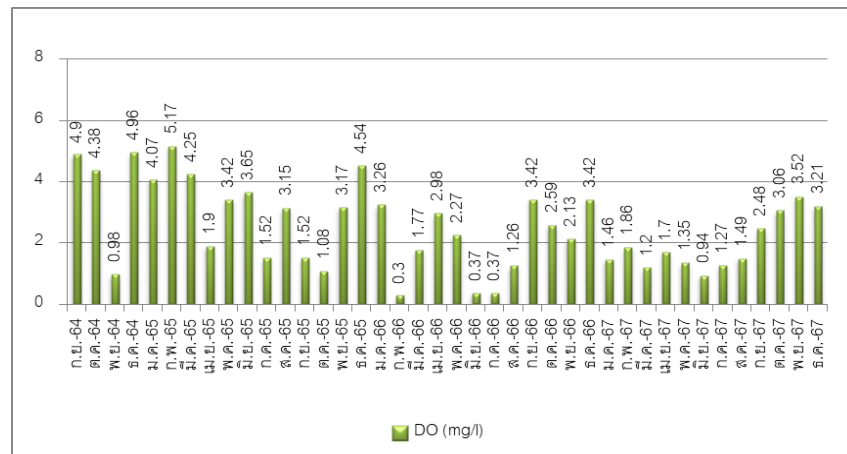
รูปที่ 3.14 กราฟแสดงค่าการตรวจวิเคราะห์ค่าออกซิเจนในน้ำ ของน้ำบ่อเติมอากาศ

ผลการตรวจวิเคราะห์คุณภาพน้ำบ่อเติมอากาศ ประจำเดือนกรกฎาคม – ธันวาคม 2567 พบว่า คุณภาพน้ำบ่อเติมอากาศส่วนใหญ่มีค่าออกซิเจนละลายน้ำอยู่ในค่าควบคุมที่ไม่น้อยกว่า 2.0 มิลลิกรัมต่อลิตร โดยในช่วงเดือนกรกฎาคม – ธันวาคม 2567 มีค่าจุลินทรีย์ต่ำ

เดือนที่ทำการตรวจวัด	ผลการตรวจวิเคราะห์ คุณภาพน้ำบ่อเติมอากาศ		
	pH	DO (mg/l)	MLSS (mg/l)
ก.ค. 67	7.16	1.27	10.0
ส.ค. 67	6.86	1.49	17.0
ก.ย. 67	7.08	2.48	10.0
ต.ค. 67	7.34	3.06	11.0
พ.ย. 67	7.36	3.52	11.0
ธ.ค. 67	6.82	3.21	9.0
