ผลการปฏิบัติตามมาตรการป้องกัน
และแก้ไขผลกระทบสิ่งแวดล้อม

2.1 การปฏิบัติตามมาตรการป้องกันและแก้ไขผลกระทบสิ่งแวดล้อม

ตารางที่ 2.2-1 ผลการปฏิบัติตามมาตรการป้องกันและแก้ไขผลกระทบสิ่งแวดล้อมของโครงการ เจริญนิย บาย อารีญา สุขุมวิท 53 (ส่วนขยาย) ระยะดำเนินการ

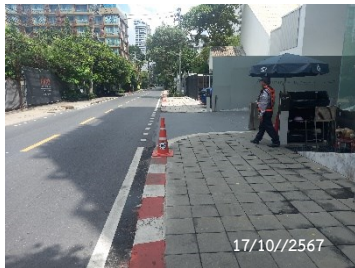
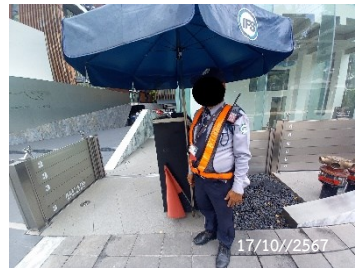
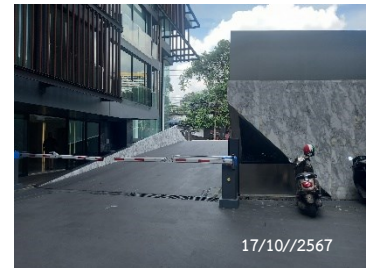
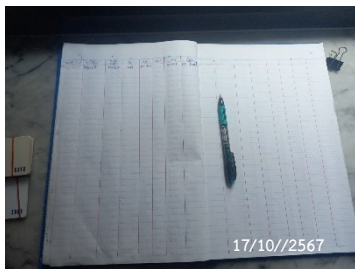
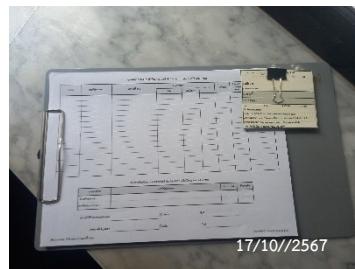
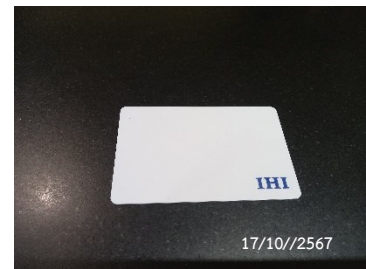
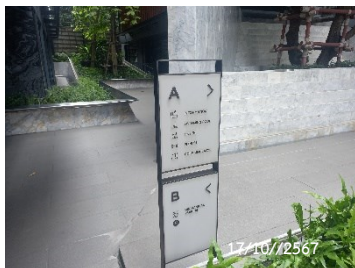
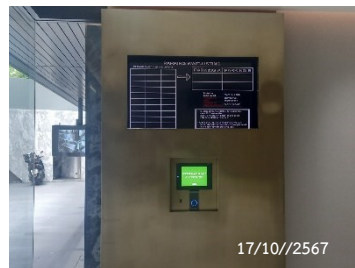
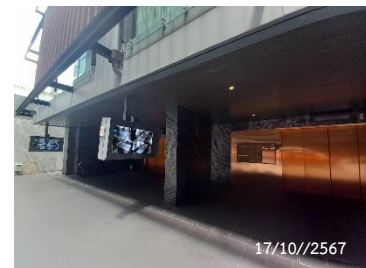
ภาพที่ 2.2-3 ป้ายจราจรและพื้นที่จอดรถ

3. ติดป้ายจำกัดความเร็วของรถยนต์ที่วิ่งภายในโครงการ ให้มีความเร็วไม่เกิน 30 กิโลเมตร/ชั่วโมง พร้อมทั้งจัดทำเส้นนูนบนถนนภายในพื้นที่โครงการเป็นระยะ ๆ	X	- โครงการไม่ได้จัดให้มีการติดป้ายจำกัดความเร็วภายในพื้นที่โครงการ เนื่องจากโครงการมีพื้นที่ค่อนข้างจำกัด และจัดให้มีพื้นที่จอดรถแบบระบบอัตโนมัติให้ผู้พักอาศัย และผู้มาติดต่อภายในโครงการต้องนำรถเข้าจอดภายในพื้นที่จอดรถอัตโนมัติทันทีจึงไม่มีการสัญจรภายในโครงการ ทั้งนี้ โครงการจัดให้มีเจ้าหน้าที่รักษา	ภาพที่ 2.2-3	ตารางที่ 4.1-2

2. ติดตั้งป้ายห้ามติดเครื่องยนต์ทั้งไว้ในบริเวณลานจอดรถ ให้สามารถสังเกตเห็นอย่างชัดเจนและทั่วถึง เพื่อลดปริมาณมลพิษบริเวณชั้นจอดรถ	X - โครงการไม่ได้จัดให้มีการติดป้ายห้ามติดเครื่องยนต์ภายในพื้นที่โครงการ เนื่องจากโครงการออกแบบให้มีพื้นที่จอดรถแบบระบบอัตโนมัติทำให้ผู้พักอาศัย และผู้มาติดต่อภายในโครงการต้องนำรถเข้าจอดภายในพื้นที่จอดรถอัตโนมัติทันที ทั้งนี้ ระบบดังกล่าวจะมีข้อปฏิบัติในการใช้ระบบจอดรถอัตโนมัติ โดยมีข้อที่ระบุให้เมื่อจอดรถแล้วต้องดับเครื่องยนต์ทันที รวมถึงจัดให้มีเจ้าหน้าที่รักษาความปลอดภัยคอยควบคุมการใช้ระบบจอดรถอัตโนมัติอย่างเคร่งครัดตลอด 24 ชั่วโมง	ภาพที่ 2.2-3	ตารางที่ 4.1-2

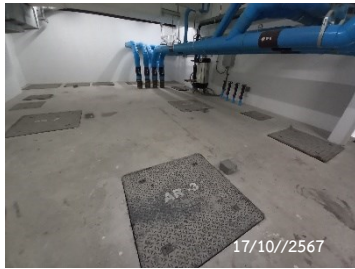
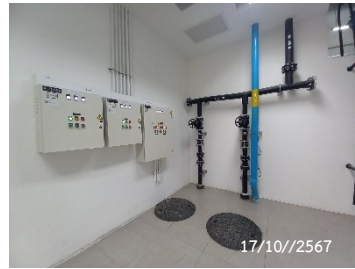
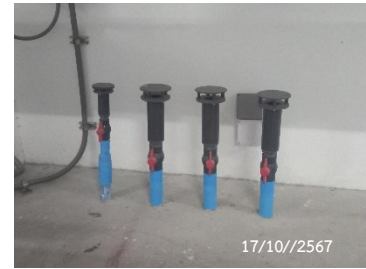
ภาพที่ 2.2-5 ระบบบำบัดน้ำเสีย

3. ประสานงานให้รถสูบล้างสิ่งปฏิกูล เข้ามาสูบล้างการตะกอนออกจากระบบบำบัดน้ำเสียเป็นประจำตามความเหมาะสม	X - โครงการไม่ได้จัดให้มีการสูบล้าง และตัดไขมันออกจากระบบบำบัดน้ำเสีย เนื่องจากบริเวณระบบบำบัดน้ำเสียไม่เอื้ออำนวยต่อการปฏิบัติงาน ทั้งนี้ ทางโครงการอยู่ระหว่างการศึกษาค้นคว้าเพื่อหาแนวทางในการปรับปรุง และแก้ไขปัญหที่เกิดขึ้นโดยเร็วที่สุด	ภาพที่ 2.2-5	ตารางที่ 4.1-2

5. สูบกากตะกอนจากบ่อเกรอะไปกำจัดทุกปี และสูบตะกอนจากบ่อพักตะกอนไปกำจัดทุก 2 เดือน หรือ ตามความเหมาะสม เพื่อเป็นการรักษาประสิทธิภาพการทำงานของระบบบำบัดน้ำเสียของโครงการ โดยเจ้าหน้าที่ที่มีความรู้ความชำนาญ	X - โครงการไม่ได้จัดให้มีการสูบตะกอน และตัดไขมันออกจากระบบบำบัดน้ำเสีย เนื่องจากบริเวณระบบบำบัดน้ำเสียไม่เอื้ออำนวยต่อการปฏิบัติงาน ทั้งนี้ ทางโครงการอยู่ระหว่างการศึกษาค้นคว้าเพื่อหาแนวทางในการปรับปรุง และแก้ไขปัญหที่เกิดขึ้นโดยเร็วที่สุด	ภาพที่ 2.2-5	ตารางที่ 4.1-2

6. ให้เจ้าหน้าที่ตรวจสอบปริมาณไขมันในถังทุกสัปดาห์ หากพบว่าปริมาณไขมันใกล้เต็มถึงให้ตัดไขมันทุกสัปดาห์นั้น ๆ ให้ตัดกากไขมันใส่ในกระถางที่มีกระดาษทิชชูรองกันกระถางเพื่อให้น้ำซึมออกจากการไขมัน และ ทิ้งไว้จนแห้งเป็นก้อนก่อนนำไปใส่ถุงดำ และนำไปรวมไว้ยังห้องพัสดุฝอยแห้ง	X - โครงการไม่ได้จัดให้มีการสูบตะกอน และตัดไขมันออกจากระบบบำบัดน้ำเสีย เนื่องจากบริเวณระบบบำบัดน้ำเสียไม่เอื้ออำนวยต่อการปฏิบัติงาน ทั้งนี้ ทางโครงการอยู่ระหว่างการศึกษาค้นคว้าเพื่อหาแนวทางในการปรับปรุง และแก้ไขปัญหที่เกิดขึ้นโดยเร็วที่สุด	ภาพที่ 2.2-5	ตารางที่ 4.1-2
