## ผลการปฏิบัติตามมาตรการป้องกันและแก้ไขผลกระทบ สิ่งแวดล้อม

### ผลการปฏิบัติตามมาตรการป้องกันและแก้ไขผลกระทบสิ่งแวดล้อม

**ตารางที่ 2.2-1 มาตรการป้องกันและแก้ไขผลกระทบสิ่งแวดล้อม โครงการ อนิล สาทร์ 12 (ANIL Sathorn 12) (ระยะดำเนินการ)**

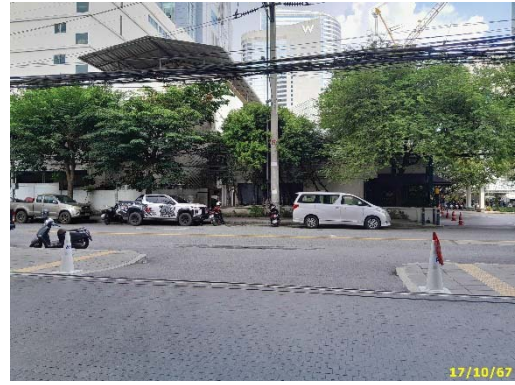
ทางเข้า-ออก

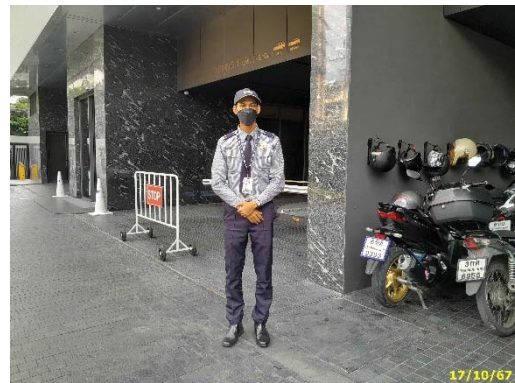
ป้อม รปภ. และเจ้าหน้าที่ รปภ. ทางเข้า-ออก

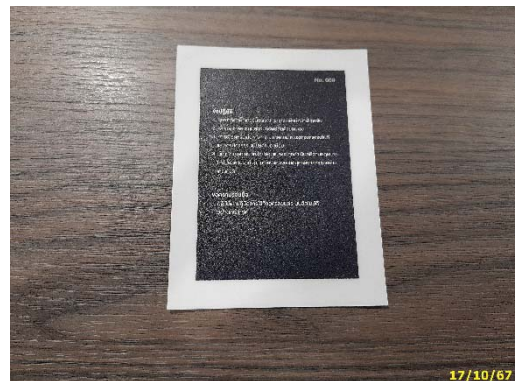
สติ๊กเกอร์ติดรถยนต์

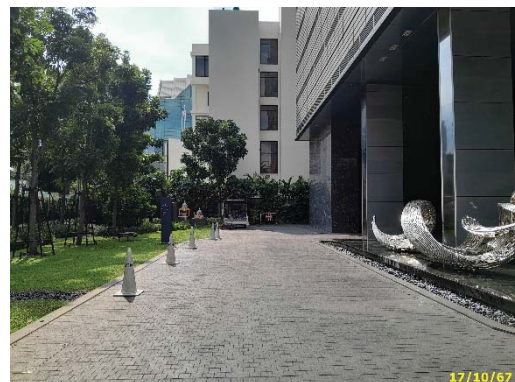
ภาพที่ 2.2-1 การจราจร

เส้นทางการจราจร

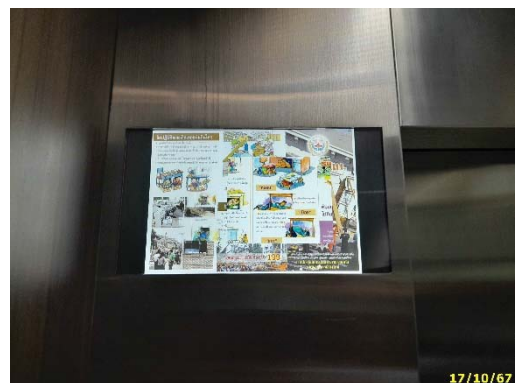
1.2 การเกิดแผ่นดินไหว	1. ข้อควรปฏิบัติขณะเกิดแผ่นดินไหวสำหรับติดประกาศไว้บริเวณชั้นที่ 1 และจัดแผนอพยพดังนี้ <b>กรณีอยู่ในอาคาร</b> 1) ให้ระวังสิ่งของที่อยู่สูงตกใส่ เช่น โคมไฟ ชั้นส่วนอาคาร เศษอิฐและปูนซีเมนต์ที่แตกออกจากผนังหรือเพดาน ให้ระมัดระวังตู้หนังสือ ตู้ทีวี ชั้นวางของ โต๊ะทีวี ตู้เย็น และเฟอร์นิเจอร์ เลื่อนชนหรือล้มทับ 2) อย่างวิ่งออกมานอกอาคาร ควรออกจากอาคารในโอกาสแรกที่ยืดไหวแล้ว 3) ห้ามใช้ลิฟต์ โดยเด็ดขาด	✓	- ทางนิติบุคคลอาคารชุดฯ มีการติดป้ายข้อความปฏิบัติขณะเกิดแผ่นดินไหวไว้บริเวณชั้น 1	ภาพที่ 2.2-4 บอร์ดประชาสัมพันธ์

ข้อควรปฏิบัติขณะเกิดแผ่นดินไหว

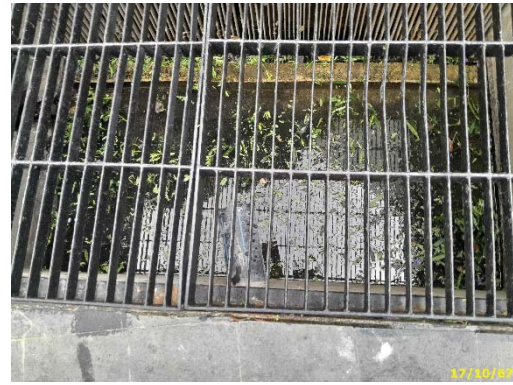
บ่อตรวจคุณภาพน้ำสุดท้าย

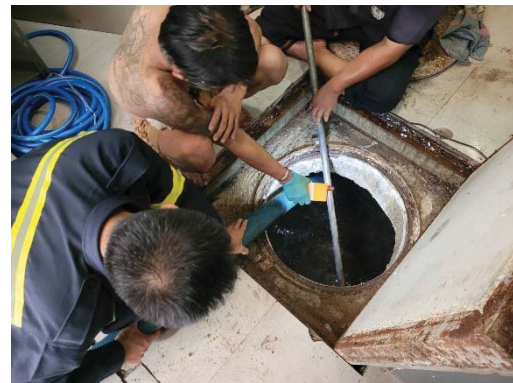
4. ประสานงานให้รถสูบล้างสิ่งปฏิกูลของสำนักงานเขตบางรักเข้ามาสูบน้ำมันออกจากระบบบำบัดน้ำเสียเป็นประจำตามความเหมาะสม	✓ - ทางนิติบุคคลอาคารชุดฯ ได้ประสานงานให้รถของสำนักงานเขตบางรักเข้ามาสูบล้างสิ่งปฏิกูลออกจากกระบบบำบัดน้ำเสียเป็นประจำ	-	ภาพที่ 2.2-5 ระบบบำบัดน้ำเสีย

สูบล้างปฏิรูป

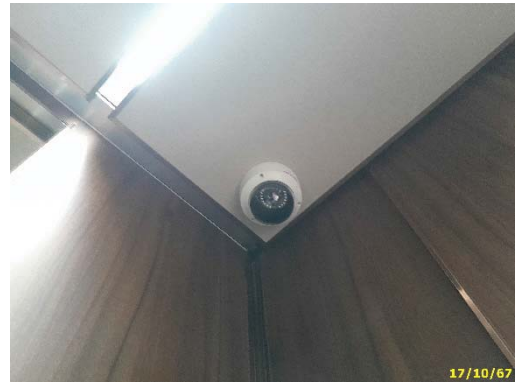
3.2 การคมนาคม (ต่อ)	6. จัดให้มีการติดตั้งระบบ CCTV เพื่อป้องกันความปลอดภัยของผู้ที่อยู่ในโครงการ	✓	- ทางนิติบุคคลอาคารชุดฯ มีกล้องวงจรปิด (CCTV) บริเวณจุดต่างๆ เพื่อป้องกันความปลอดภัย	ภาพที่ 2.2-7 ระบบความปลอดภัย

กล้องวงจรปิด

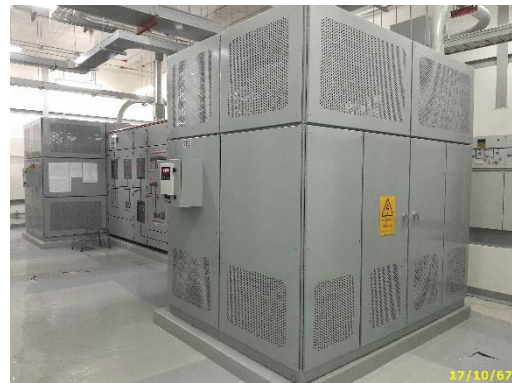
3.4 การใช้ไฟฟ้า	1. จัดให้มีและติดตั้งระบบไฟฟ้า รวมทั้งหม้อแปลงไฟฟ้าตามที่เสนอในรายงานฯ	✓	- ทางนิติบุคคลอาคารชุดฯ มีระบบไฟฟ้าและหม้อแปลงไฟฟ้า	ภาพที่ 2.2-9 ระบบไฟฟ้า

ระบบไฟฟ้าปกติ และป้ายเตือนไฟฟ้าแรงสูง

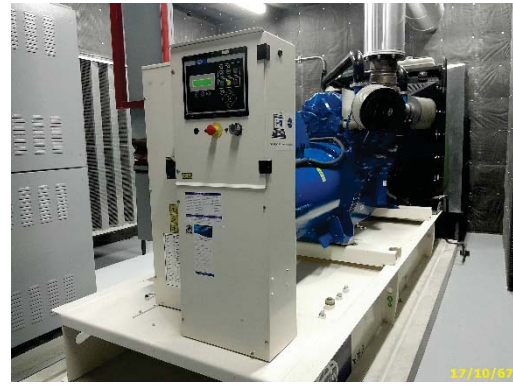
ระบบไฟฟ้าฉุกเฉิน

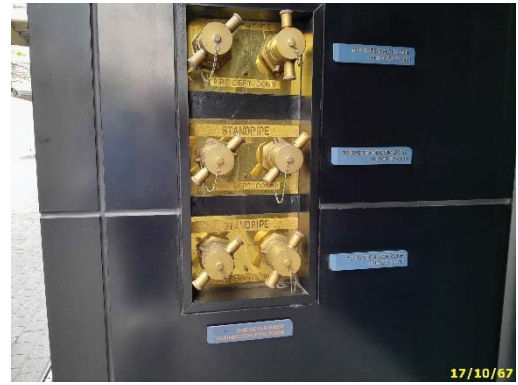
หัวรับน้ำดับเพลิง

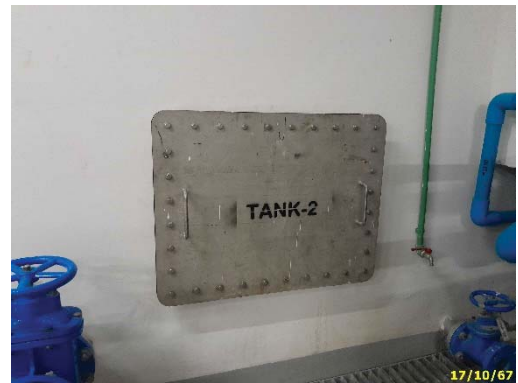
ถังเก็บน้ำใต้ดิน 2

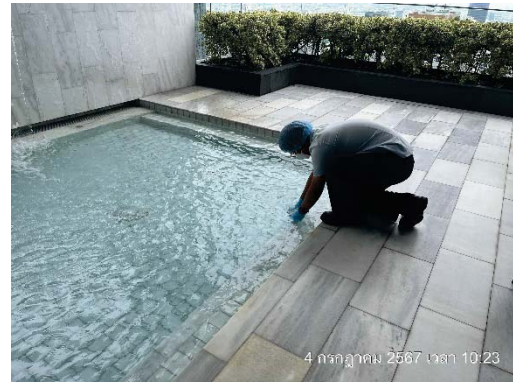
การตรวจวิเคราะห์น้ำสระว่ายน้ำทุกเดือน โดยบริษัทฯ
