### ผลการปฏิบัติตามมาตรการป้องกันและแก้ไขผลกระทบสิ่งแวดล้อม

บัดนี้ นิติบุคคลอาคารชุด ไอวี สาทร 10 ได้มอบหมายให้ บริษัท ศูนย์วิเคราะห์น้ำ จำกัด ดำเนินการติดตามตรวจสอบการปฏิบัติตามมาตรการป้องกันและแก้ไขผลกระทบสิ่งแวดล้อมโครงการ IVY SATHORN (ระยะดำเนินการ) ช่วงเดือนกรกฎาคม ถึง ธันวาคม พ.ศ. 2567 ตามที่กำหนดไว้ในรายงานการประเมินผลกระทบสิ่งแวดล้อม โดยเนื้อหาบทนี้จะแสดงผลการปฏิบัติตามมาตรการป้องกันและแก้ไขผลกระทบสิ่งแวดล้อม ซึ่งทางบริษัท ศูนย์วิเคราะห์น้ำ จำกัด ทำการตรวจประเมินด้วยวิธี Walk through Survey พร้อมทั้งรวบรวมเอกสารหลักฐานต่างๆ และภาพถ่ายประกอบผลการปฏิบัติตามมาตรการฯ

ตารางที่ 2.2-1 มาตรการป้องกันและแก้ไขผลกระทบสิ่งแวดล้อม โครงการ IVY SATHORN (ระยะดำเนินการ)

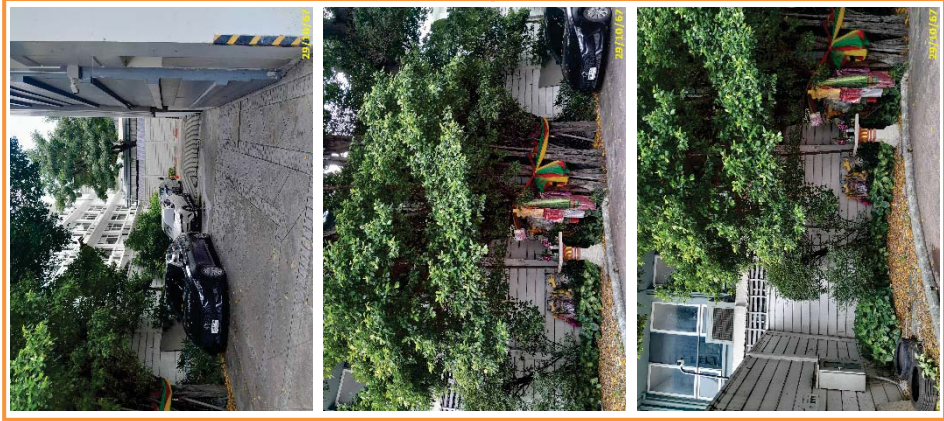
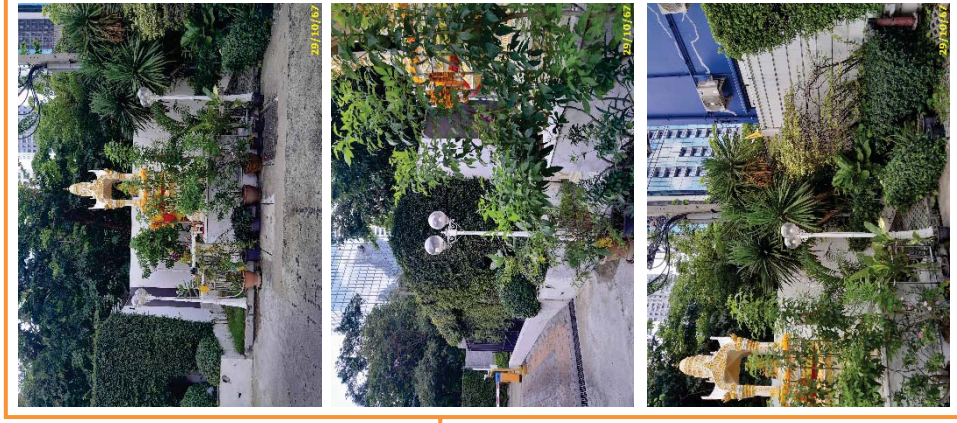
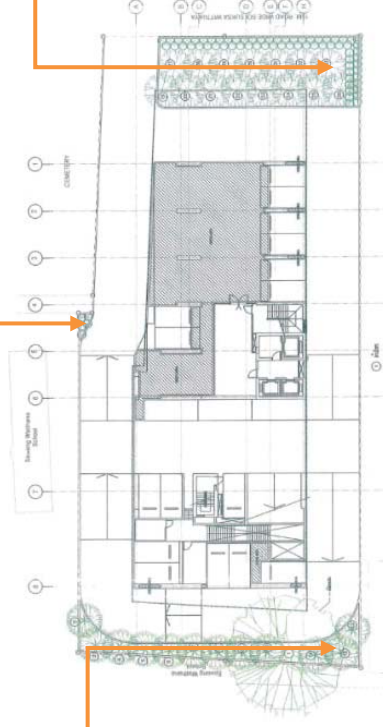
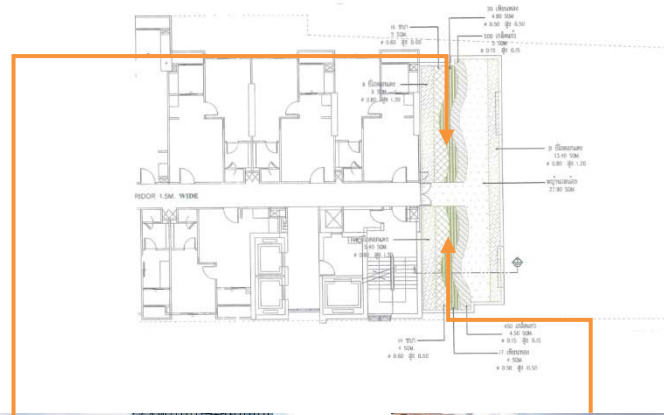
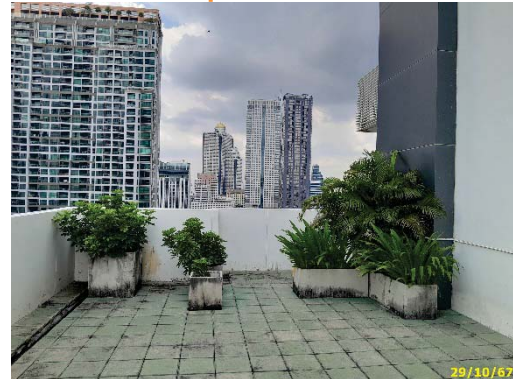
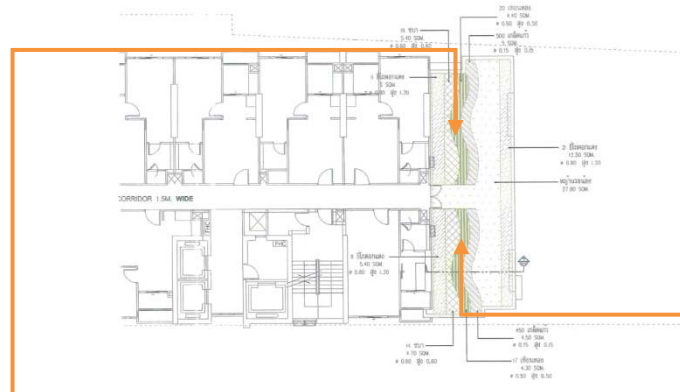
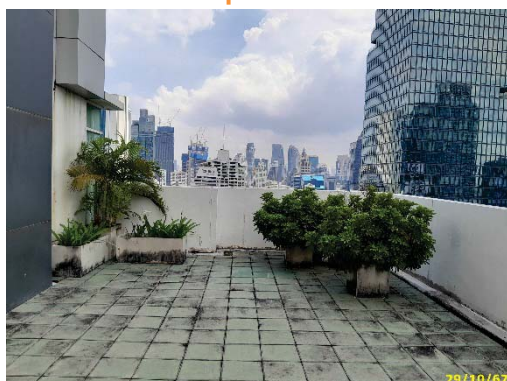
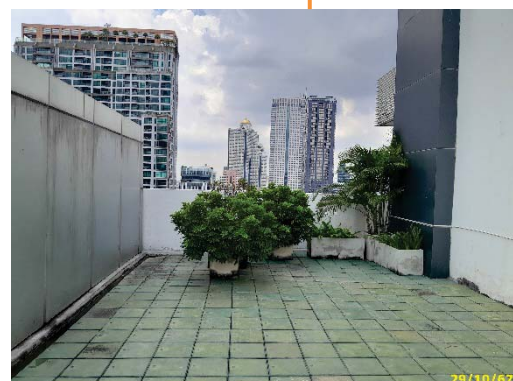
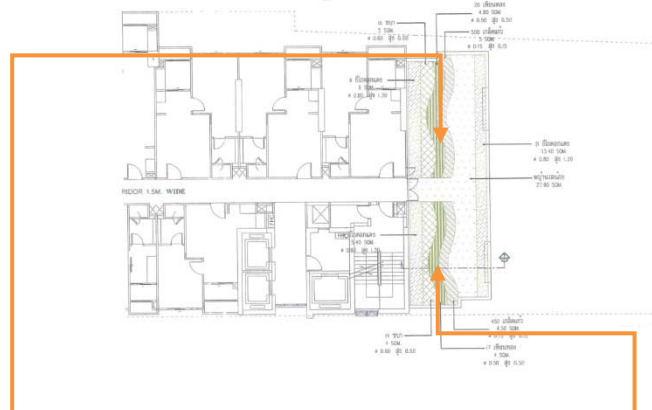
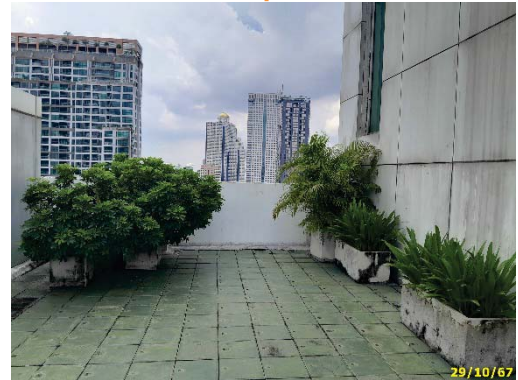
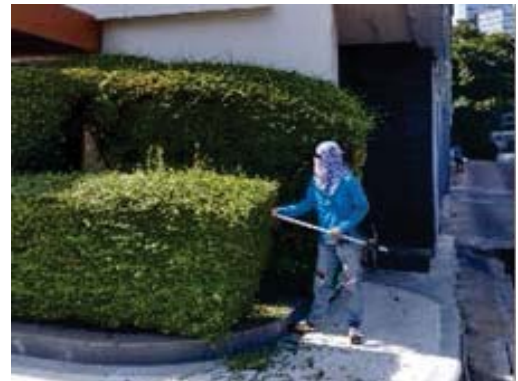
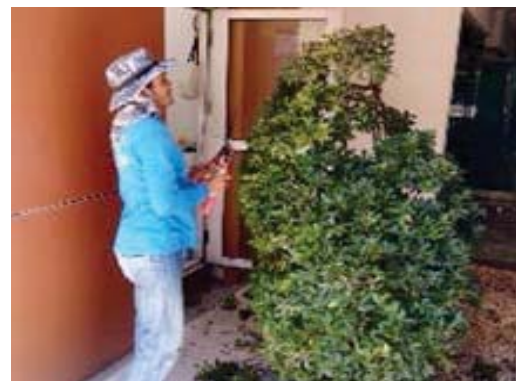
ภาพที่ 2.2-1 พื้นที่สีเขียวและการบำรุงรักษา

1. ทรัพยากรสิ่งแวดล้อมทางกายภาพ				
1.1 สภาพภูมิประเทศ	-	-	-	-
1.2 สภาพภูมิอากาศและอุทกนิยมิวิทยา	- จัดพื้นที่สีเขียวรวม 1,346 ตร.ม. ซึ่งจะปลูกไม้พุ่มไม้ยืนต้น และหญ้ารวมทั้งอนุรักษ์ต้นไม้ใหญ่ (ไม่เดิม) ภายในพื้นที่โครงการไว้	◉ - ตามรายละเอียดโครงการที่ระบุในบทที่ 2 ของรายงานการวิเคราะห์ผลกระทบสิ่งแวดล้อม ระบุให้โครงการ IVY SATHORN มีพื้นที่สีเขียวจำนวน 8 บริเวณ ได้แก่ พื้นที่สีเขียวที่ชั้นล่าง, ชั้นที่ 2-6, ชั้นที่ 7, ชั้นที่ 8, ชั้นที่ 19, ชั้นที่ 23, ชั้นที่ 26 และชั้นดาดฟ้า (ครอบคลุม 1,346 ตารางเมตร) ทั้งนี้จากการสำรวจเบื้องต้นพบว่าโครงการมีปัญหาในการปฏิบัติตามมาตรการ คือ พื้นที่สีเขียวที่ยังไม่มีการปลูก โดยพื้นที่สีเขียวที่ยังไม่มีการปลูก ได้แก่ พื้นที่สีเขียวบริเวณชั้นที่ 2-6, ชั้นที่ 7, ชั้นที่ 8 และชั้นดาดฟ้า ทั้งนี้ทางนิติบุคคลอาคารชุดฯ ได้ประสานงานไปยังบริษัทผู้พัฒนาโครงการ (บริษัท พฤษภาเรียลเอสเตท จำกัด (มหาชน)) เพื่อให้ทำการแก้ไขพื้นที่สีเขียวให้สอดคล้องต่อมาตรการ โดยปัจจุบันผู้พัฒนาโครงการได้มีการเข้ามาสำรวจงานและประเมินราคาเป็นที่เรียบร้อยแล้ว	ตารางที่ 4-2	ภาพที่ 2.2-1 พื้นที่สีเขียว ภาคผนวก ค-1 หนังสือชี้แจง ความก้าวหน้าการจัดพื้นที่สีเขียวให้ตรงตามแบบ EIA

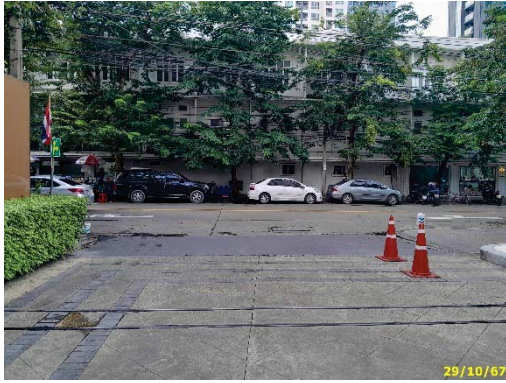
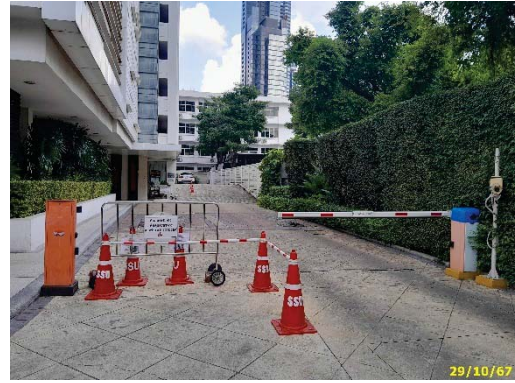
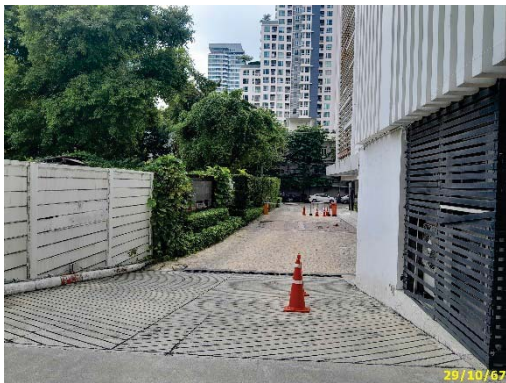
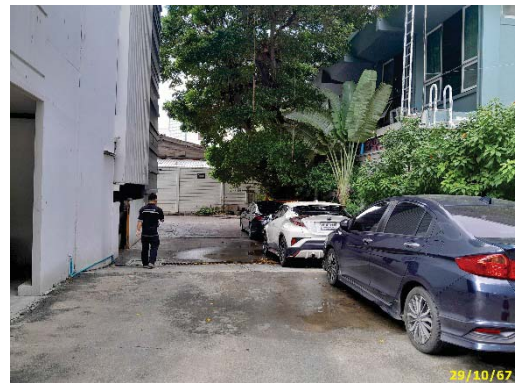
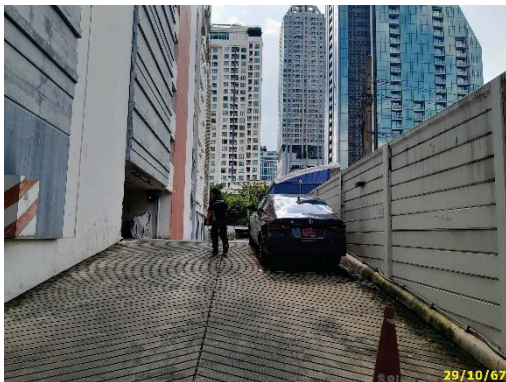
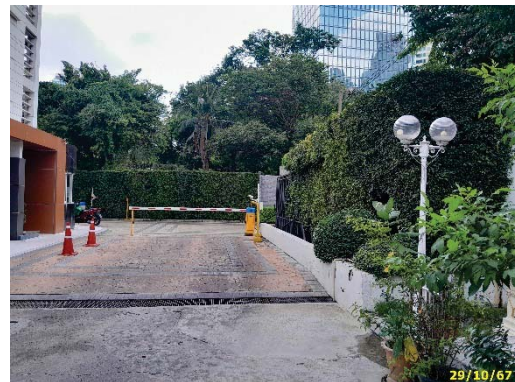
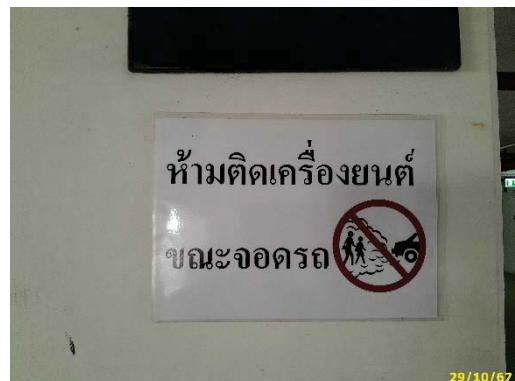
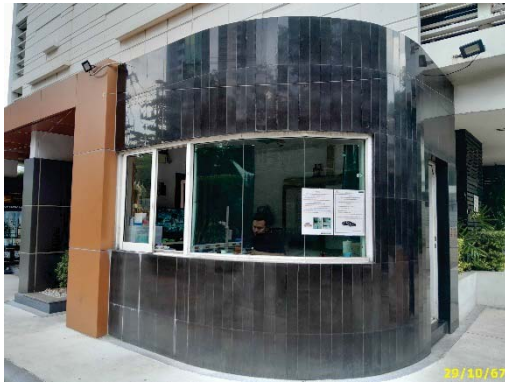
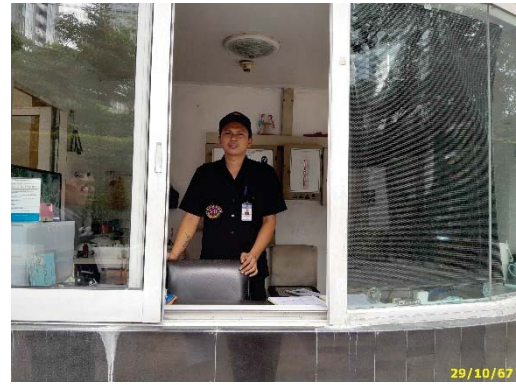
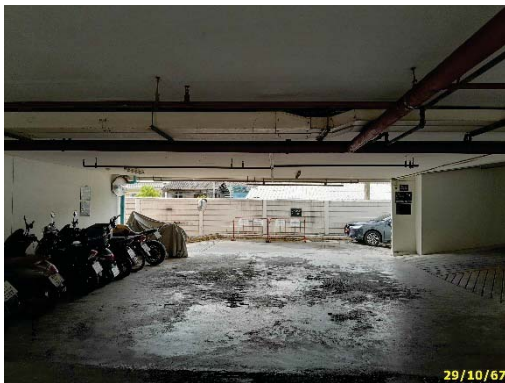
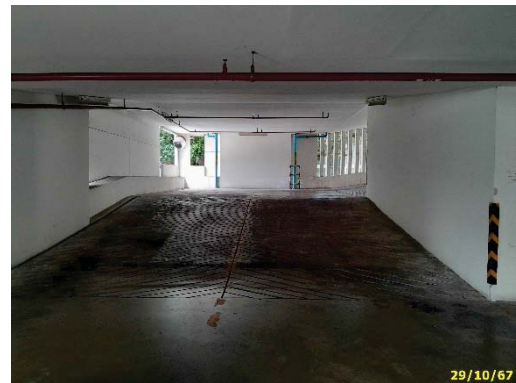
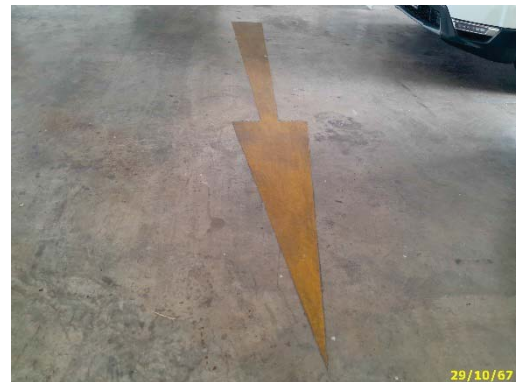
- ใช้ถนนคอนกรีตเสริมเหล็กเป็นถนนสัญจรภายในโครงการ ซึ่งจะช่วยลดค่าภาวะการสะสมความร้อนได้มากกว่าถนนลาดยางมะตอย	✓	-	ภาพที่ 2.2-2 การจราจร
	- ใช้สีโทนอ่อนทาผิวผนังด้านนอกอาคาร ส่วนตัวอาคารเลือกใช้กระจกเขียวตัดแสง เพื่อป้องกันความร้อนที่จะเข้าสู่อาคาร	✓	-	ภาพที่ 2.2-3 ลืออาคารและกระจกเขียวตัดแสง

- คุณภาพอากาศ	- ติดตั้งป้ายเตือนให้ดับเครื่องยนต์ในขณะที่มีการจอดรอ	✓ - บริเวณที่มีแนวโน้มสูงว่าจะเกิดกิจกรรมการจราจร บริเวณพื้นที่ที่ส่ง-รับ พัสดุ/คน ได้รับการติดตั้งป้าย “ห้ามติดเครื่องยนต์ขณะจอดรอ” เรียบร้อย แล้ว นอกจากนี้ตามคู่มือการพักอาศัย ไอวี สาทร์ 10 เรื่อง พื้นที่จอดรถ (การบริหารจัดการพื้นที่จอดรถ) ข้อที่ 9 มีข้อความที่สอดคล้องต่อการ จัดการพื้นที่จอดรถ	-	ภาพที่ 2.2-2 การจราจร ภาคผนวก ค-3 คู่มือการ พักอาศัย ไอวี สาทร์ 10

2.2 แหล่งน้ำใต้ดิน/คุณภาพน้ำ				
<b>3. คุณค่าการใช้ประโยชน์ของมนุษย์</b>				
3.1 การใช้ประโยชน์ที่ดิน	-	-	-	-
3.2 การคมนาคมขนส่ง	- จัดให้มีระบบจราจรที่มีความปลอดภัยด้วยการติดตั้งกระจกโค้งบริเวณหัวมุมของทางเข้า-ออกของที่จอดรถของโครงการ	✓	- บริเวณที่เป็นจุดอับสายตา เช่น ทางโค้ง ได้รับการติดตั้งกระจกโค้งทุกบริเวณ	ภาพที่ 2.2-2 การจราจร

- จัดให้มีเส้นแบ่งช่องจราจรอย่างชัดเจน เพื่อความเป็นระเบียบเรียบร้อยของการจราจรภายในพื้นที่จอดรถของโครงการ	✓	- ระบบการจราจรภายในพื้นที่โครงการ แบ่งออกเป็น 2 ประเภท คือ การเดินทางแบบทางเดียว และการเดินทางแบบสองทาง โดยการเดินรถแบบทาง	ภาพที่ 2.2-2 การจราจร

- จัดให้มีที่จอดรถภายในโครงการทั้งหมด 141 คัน ที่เพียงพอ ตามที่กฎหมายกำหนด (ตามข้อกำหนด 139 คัน)	✓	- พื้นที่จอดรถภายในโครงการมีทั้งหมด 141 คัน ตามที่ระบุในมาตรา ครบถ้วน	ภาพที่ 2.2-2 การจราจร

- จัดให้มีเจ้าหน้าที่หรือพนักงานรักษาความปลอดภัยคอย อำนวยความสะดวกและให้สัญญาณจราจรในการเข้า-ออก พื้นที่โครงการ และที่จอดรถยนต์เพื่อความปลอดภัยของผู้พัก อาศัยในโครงการและผู้ที่สัญจรไปมาทั่วไป	✓	- มีการอำนวยความสะดวกด้านการจราจรบริเวณทางเข้า-ออก และได้รับการ การบริหารจัดการโดยเจ้าหน้าที่รักษาความปลอดภัยของโครงการ	ภาพที่ 2.2-2 การจราจร

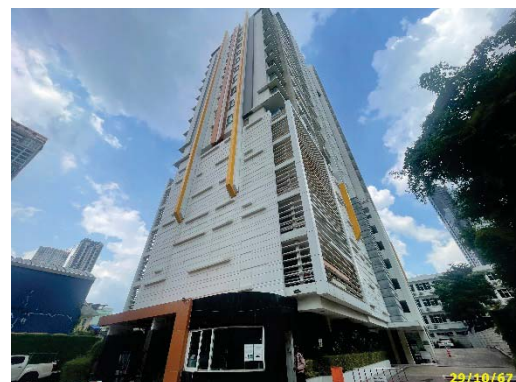
ภาพที่ 2.2-3 สีอาคารและกระจกเขียวตัดแสง

1.2 สภาพภูมิอากาศและ อุทกนิยมนวิทยา (ต่อ)	- ติดตามปริมาณน้ำฝนและระดับความสูงน้ำต่าง เพื่อลดค่าความร้อนที่ อาจแผ่เข้ามาในอาคาร	✓	- มักกันแดดได้รับการติดตั้งบริเวณที่เป็นกระจกสำหรับปิดกั้นระหว่างห้องพักและสภาพแวดล้อมภายนอกทุกบริเวณ	ภาพที่ 2.2-3 สื่ออาคารและ กระจกเขียวตัดแสง

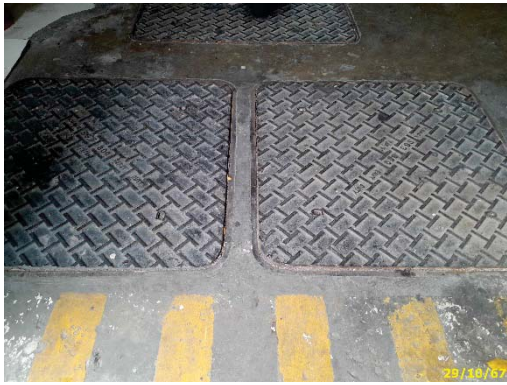
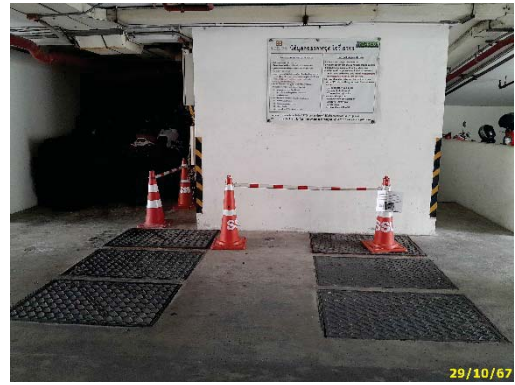
ภาพที่ 2.2-4 ระบบบำบัดน้ำเสีย

2.1 แหล่งน้ำผิวดินและคุณภาพน้ำ	- จัดให้มีระบบบำบัดน้ำเสียขั้นต้นซึ่งประกอบด้วยถังตกไขมันสำหรับบำบัดน้ำเสียคร้ว และถังแยกกาก และส่วนบำบัดชั้นที่สองด้วยระบบตะกอนแรงที่ออกแบบให้รองรับน้ำเสียไม่น้อยกว่า 200 ลบ.ม./วัน	✓	- มีการก่อสร้างระบบบำบัดน้ำเสียแบบตะกอนแรง (Activated Sludge) จำนวน 1 ชุด ซึ่งรายละเอียดการก่อสร้างเป็นไปตามที่ได้เสนอในรายงานการวิเคราะห์ผลกระทบสิ่งแวดล้อม โดยลักษณะที่บ่งชี้ความเป็นจริงคือสถานที่ตั้งของระบบบำบัดน้ำเสียและตำแหน่งของผาบ่อ	ภาพที่ 2.2-4 ระบบการจัดทำน้ำเสียและสิ่งปฏิกูล

- จัดให้มีระบบบำบัดน้ำเสียขั้นต้นซึ่งประกอบด้วยถังดักไขมันสำหรับบำบัดน้ำเสียครัว และถังแยกกากและส่วนบำบัดขั้นที่สองด้วยระบบตะกอนเร่งที่ออกแบบให้รองรับน้ำเสีย ไม่น้อยกว่า 200 ลบ.ม./วัน	✓	- มีการก่อสร้างระบบบำบัดน้ำเสียแบบตะกอนเร่ง (Activated Sludge) จำนวน 1 ชุด ซึ่งรายละเอียดการก่อสร้างเป็นไปตามที่ได้เสนอในรายงานการวิเคราะห์ผลกระทบสิ่งแวดล้อม โดยลักษณะที่บ่งชี้ความเป็นจริงคือสถานที่ตั้งของระบบบำบัดน้ำเสียและตำแหน่งของผาบ่อ	ภาพที่ 2.2-4 ระบบการ จัดการน้ำเสียและสิ่ง ปฏิกูล

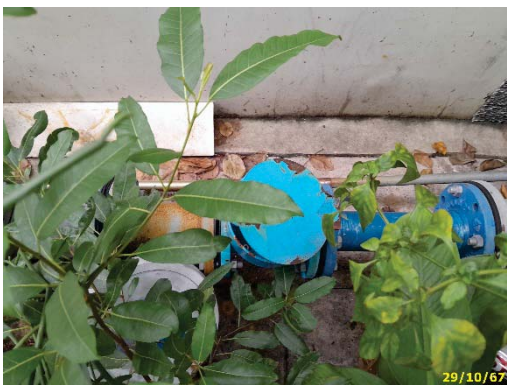
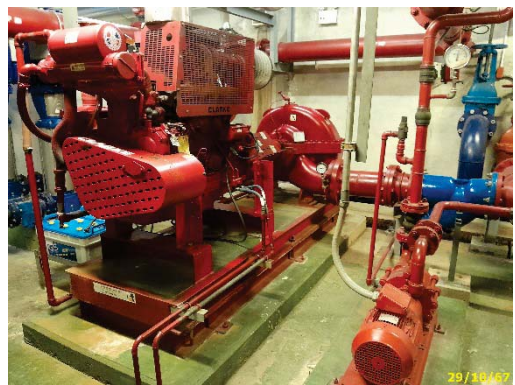
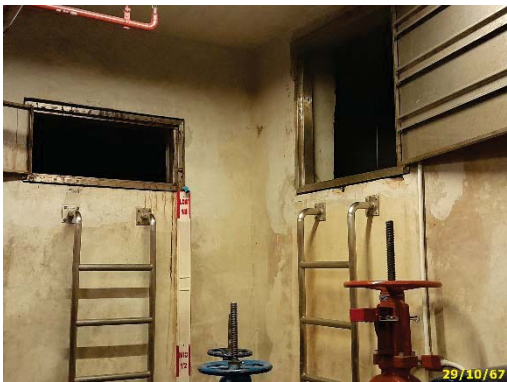
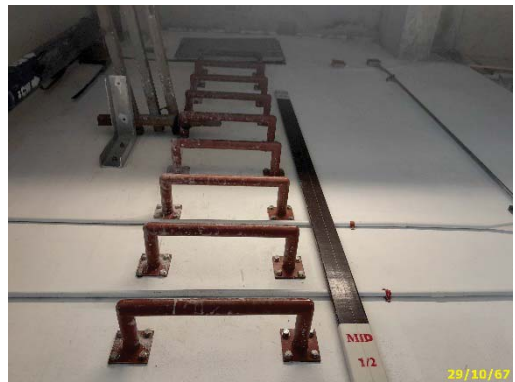
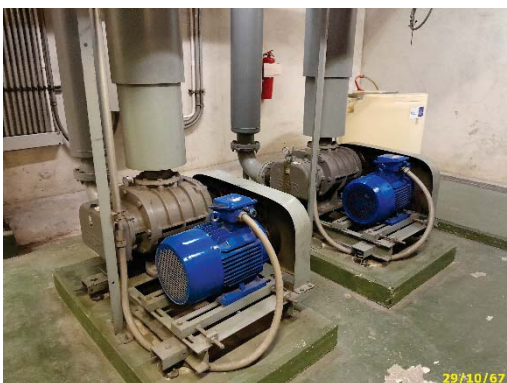
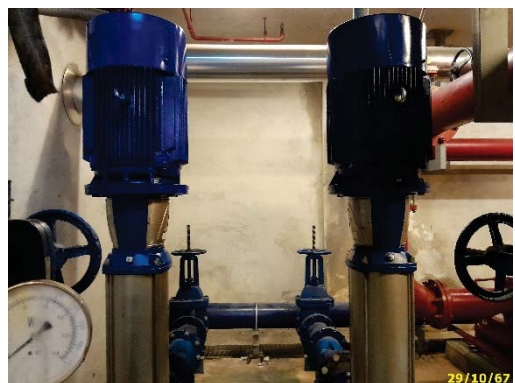
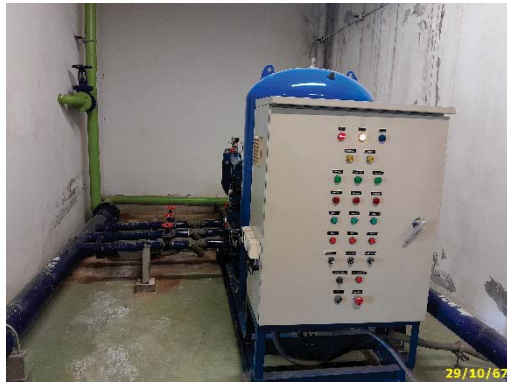
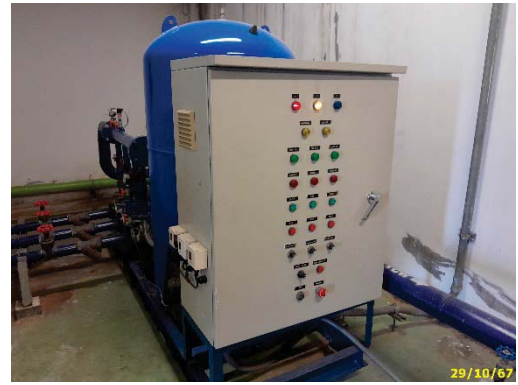
- จัดตั้งสำรองน้ำใช้ได้น้ำความจุ 500 ลบ.ม. และถึงสำรองน้ำขึ้นหลังคาความจุ 44 ลบ.ม. สำรองน้ำใช้ในชั่วโมงใช้น้ำสูงสุดไม่น้อยกว่า 2 ชม. และสำรองน้ำดับเพลิงได้ไม่ต่ำกว่า 30 นาที	✓	- ระบบนำใช้ของโครงการได้รับการก่อสร้างด้วยคุณสมบัติและลักษณะที่สอดคล้องต่อข้อบัญญัติที่ระบุในมาตรการ อย่างครบถ้วน	ภาพที่ 2.2-5 ระบบน้ำใช้

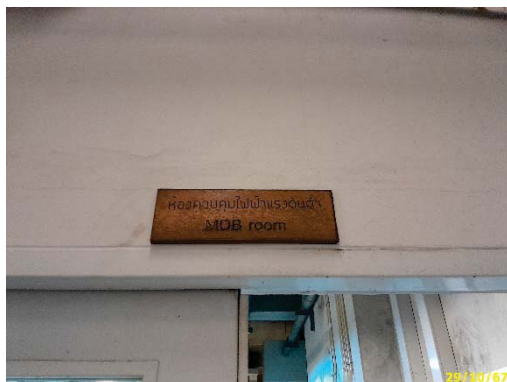
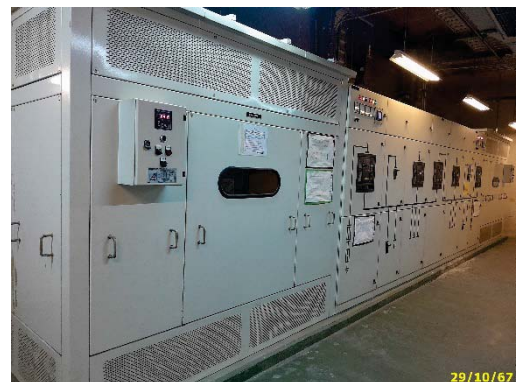
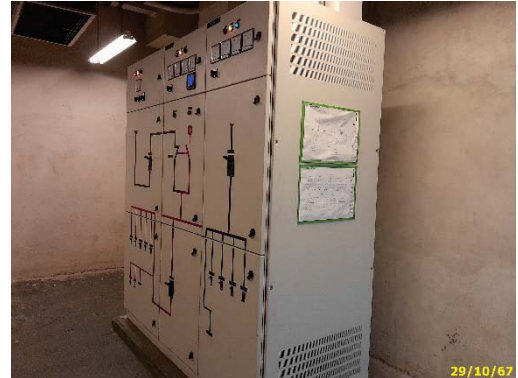
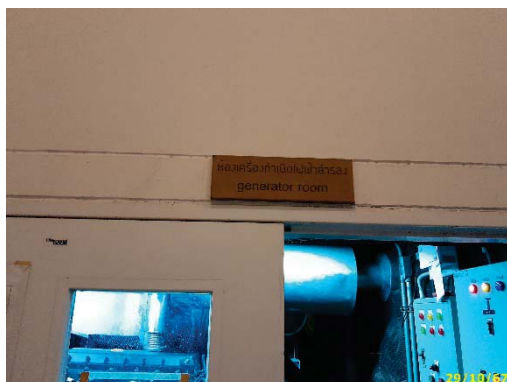
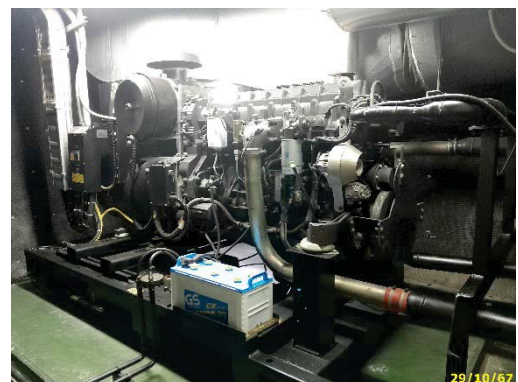
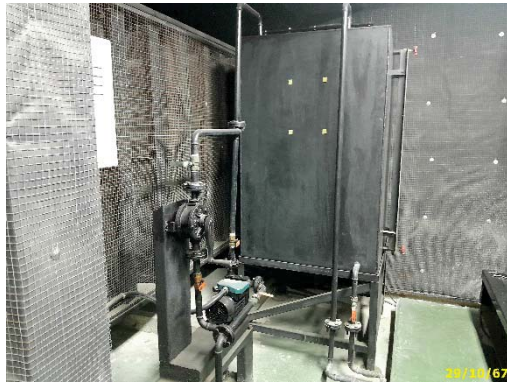
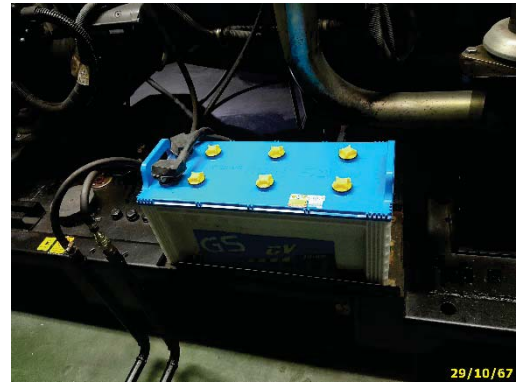
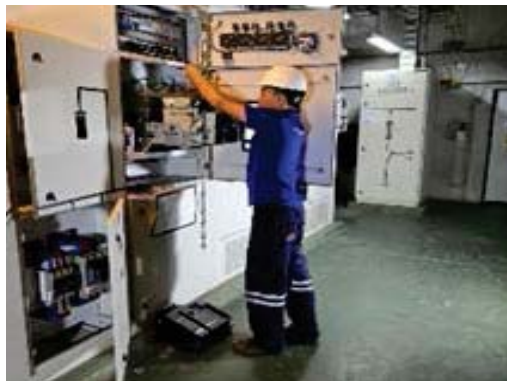
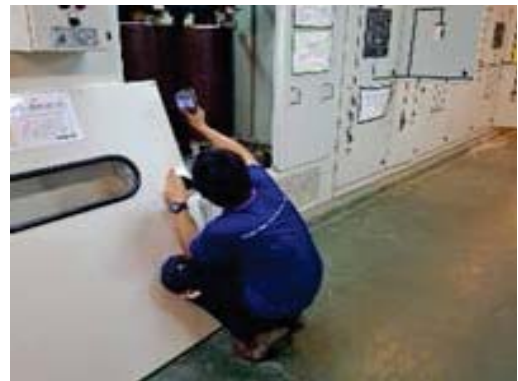
- ปรับเปลี่ยนอุปกรณ์ไฟฟ้าเมื่อครบอายุการใช้งานและตรวจสอบบำรุงระบบไฟฟ้าอย่างสม่ำเสมอ	✓	- การตรวจสอบระบบไฟฟ้า เช่น ระบบไฟฟ้าส่องสว่าง เครื่องใช้ไฟฟ้าที่ไม่มีใช้ในพื้นที่ส่วนกลาง จะดำเนินการตรวจสอบเป็นประจำทุกวันโดยช่างประจำโครงการ ทั้งนี้หากผลการตรวจสอบพบว่าอุปกรณ์ที่ใช้ในระบบดังกล่าวได้รับความเสียหายจนไม่สามารถใช้งานได้ ช่างประจำโครงการจะแจ้งต่อนิติบุคคลเพื่อดำเนินการปรับเปลี่ยนต่อไป	ภาพที่ 2.2-6 ระบบไฟฟ้า

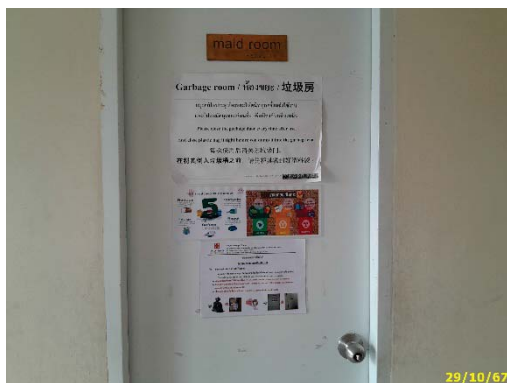
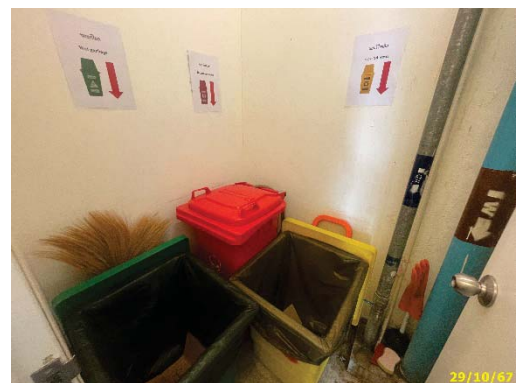
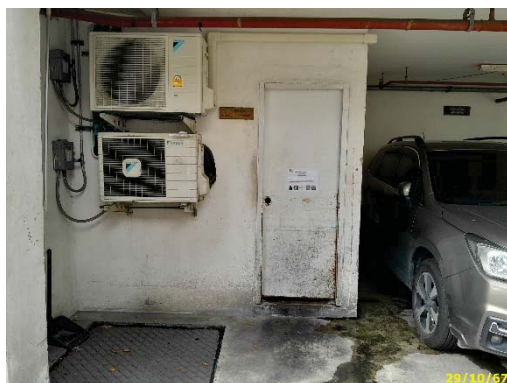
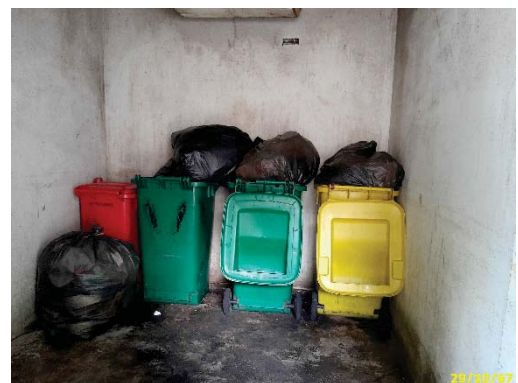
3.6 การจัดการขยะมูลฝอย/สิ่งปฏิกูล	<b>มาตรการด้านการจัดการขยะมูลฝอย</b> - จัดตั้งถังขยะขนาด 100 ล. จำนวน 3 ถัง แบ่งเป็น ถังขยะเปียก ถังขยะแห้ง และถังขยะอันตราย อย่างละ 1 ถัง ไว้ภายในห้องพักขยะแต่ละชั้นที่สามารถรองรับขยะได้อย่างน้อย 1 วัน - จัดตั้งถังขยะขนาด 100 ล. จำนวน 1 ถัง ไว้ภายในห้องพักขยะรวมในส่วนพักขยะแห้งสำหรับรองรับขยะอันตราย	✓ - มีพื้นที่สำหรับจัดเก็บขยะมูลฝอยของชั้นพักอาศัยจำนวน 1 ห้อง/ชั้น ซึ่งภายในประกอบด้วยถังรองรับมูลฝอย จำนวน 3 ถัง โดยเป็นถังขนาด 100 ลิตร แบ่งเป็น ขยะเปียก ขยะแห้ง และถังขยะอันตราย อย่างละ 1 ถัง	-	ภาพที่ 2.2-7 ระบบจัดการ มูลฝอย

- ติดป้ายประชาสัมพันธ์ให้ผู้พักอาศัยภายในโครงการคัดแยกขยะเปียก ขยะแห้ง และขยะอันตราย ก่อนทิ้งลงถังขยะที่โครงการจัดเตรียมไว้	✓	- มีการติดป้ายประชาสัมพันธ์ให้ผู้พักอาศัยภายในโครงการคัดแยกขยะก่อนทิ้งลงถังที่โครงการจัดเตรียมไว้	ภาพที่ 2.2-7 ระบบจัดการ มูลฝอย

- จัดพื้นที่สำหรับวางขยะเปียก ขยะแห้ง และขยะอันตราย ภายในห้องพักขยะและติดป้ายให้ชัดเจนเพื่อความสะอาดในการเก็บขนของเจ้าหน้าที่จากสำนักงานเขตบางรัก	✓	- ลักษณะและประเภทของมูลฝอยจะถูกระบุด้วยสีของภาชนะบรรจุ บริเวณพื้นที่ทิ้งของถังรองรับ	ภาพที่ 2.2-7 ระบบจัดการ มูลฝอย

3.6 การจัดการขยะมูลฝอย/สิ่งปฏิกูล (ต่อ)	- ทำความสะอาดห้องพักและถังขยะอย่างน้อยสัปดาห์ละ 1 ครั้ง เพื่อป้องกันการเกิดกลิ่นเหม็นอันเนื่องมาจากการหมักหมมของขยะมูลฝอยเป็นการป้องกันแมลงวันหรือสัตว์พาหะนำโรคอื่นๆ มาใช้เป็นแหล่งเพาะพันธุ์ และระบายน้ำจากห้องพักขยะไปบำบัดในระบบบำบัดน้ำเสียรวม	✓	- มีการมอบหมายให้พนักงานของ บริษัท จอห์นสัน เอเซีย คลีนนิ่ง จำกัด ทำหน้าที่ในการทำความสะอาดห้องพักมูลฝอยรวม เพื่อรอการเก็บขนมูลฝอยของสำนักงานเขตบางรัก โดยปกติจะมีความถี่ของการดำเนินการ 2 วัน/ครั้ง ทั้งนี้ นอกจากมีการทำความสะอาดแล้วการตรวจสอบการตกค้างของมูลฝอยจะได้รับพิจารณาและตรวจสอบรวมด้วย	ภาพที่ 2.2-7 ระบบจัดการมูลฝอย

- ตรวจสอบภาชนะรองรับขยะมูลฝอยอยู่เสมอ หากพบว่าแตกชำรุด หรือรั่วซึม จะต้องซ่อมแซมหรือแก้ไขให้พร้อมที่จะใช้งานได้อย่างเสมอ	✓	- ความสมบูรณ์ของภาชนะ ความสะอาด และภาวการณ์ตกค้าง จะได้รับการตรวจสอบจากพนักงานทำความสะอาดเป็นประจำทุกวัน ทั้งนี้ หากพบว่าภาชนะบรรจุอยู่ในสภาพที่ไม่สมบูรณ์ ผู้ปฏิบัติงานที่จะแจ้งต่อนิติบุคคลเพื่อดำเนินการอนุมัติทรัพยากรเพื่อดำเนินการปรับเปลี่ยนพื้นที่	ภาพที่ 2.2-7 ระบบจัดการมูลฝอย

- ประสานงานไปยังสำนักงานเขตบางรักเพื่อขอความร่วมมือในการเข้าเก็บขยะทั่วไปและขยะอันตรายภายในโครงการ	✓	- มูลฝอยทุกประเภทจะถูกส่งไปกำจัดยังสำนักงานเขตบางรัก ด้วยความถี่ 2 วัน/ครั้ง	ภาพที่ 2.2-7 ระบบจัดการมูลฝอย

- จัดทำป้ายติดบริเวณประตูห้องพักขยะในตำแหน่งที่เห็นได้ชัดเจนว่า “ปิดประตูให้สนิท” เพื่อเป็นการเตือนให้พนักงานรักษาความสะอาดทำการปิดประตูให้สนิท หลังจากนำทุกครั้งขยะมาเก็บรวบรวม ซึ่งจะช่วยป้องกันปัญหาแมลงรบกวนได้	✓	- ป้ายที่มีข้อความที่สอดคล้องต่อมาตรการได้รับการติดตั้งในบริเวณที่เป็นพื้นที่ที่มูลฝอยจะกำจัดขึ้น	ภาพที่ 2.2-7 ระบบจัดการมูลฝอย

- จัดที่จัดขยะโดยเฉพาะเพื่อความสะอาดและรวดเร็วในการเข้าเก็บขยะของหน่วยงาน	✓	- บริเวณด้านหน้าของห้องพักมูลฝอยรวมเป็นพื้นที่ที่จัดรอเก็บขนมูลฝอยของสำนักงานเขตบางรัก เพื่อให้การเข้าเก็บขยะของหน่วยงานสามารถทำได้ง่ายสะดวกและรวดเร็ว	ภาพที่ 2.2-7 ระบบจัดการมูลฝอย

- จัดบริการซื้อขายขยะรีไซเคิลระหว่างผู้พักอาศัยในโครงการกับผู้รับซื้อขยะรีไซเคิลประมาณ 1 เดือน/ครั้ง	✓	- ขยะรีไซเคิลส่วนใหญ่จะได้รับการคัดแยกและเก็บรวบรวม โดยพนักงานทำความสะอาดโครงการ ทั้งนี้เมื่อเก็บรวบรวมจนถึงระดับที่เหมาะสมพนักงานทำความสะอาดจะดำเนินการติดต่อผู้รับซื้อเข้ามาเก็บขนไม่ได้กำหนดช่วงเวลาตายตัว	ภาพที่ 2.2-7 ระบบจัดการ มูลฝอย

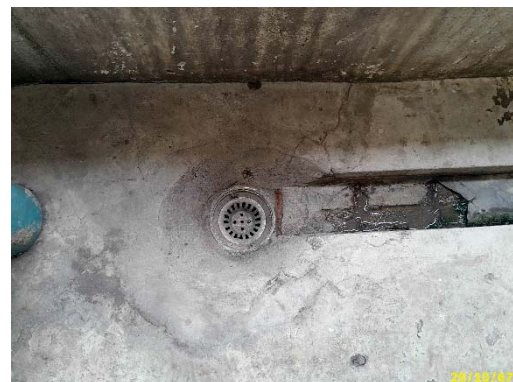
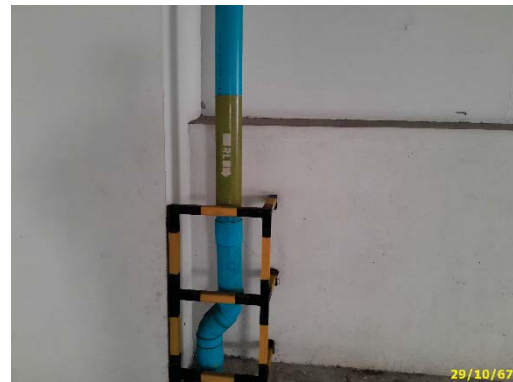
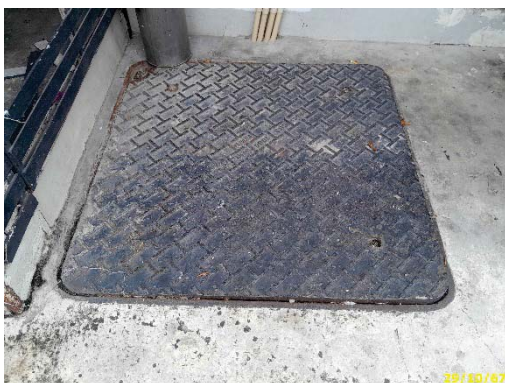
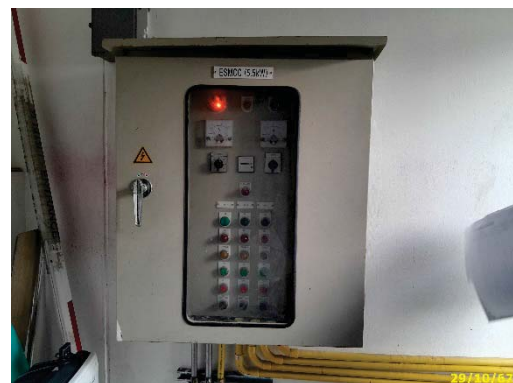
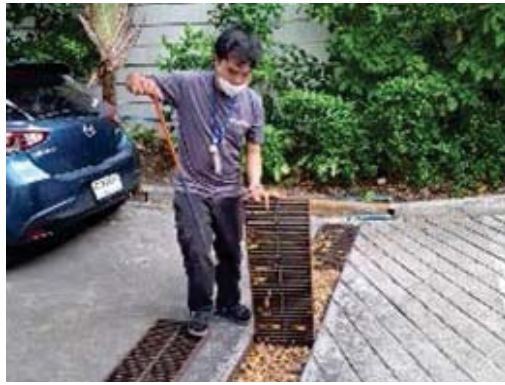
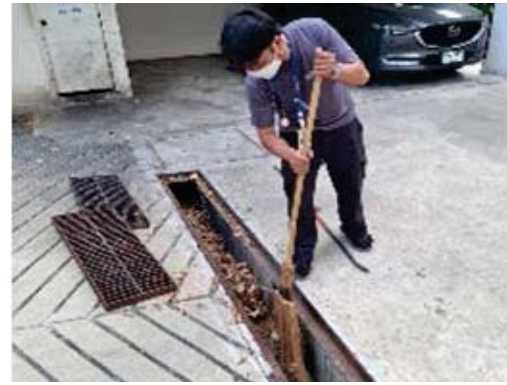
ภาพที่ 2.2-8 ระบายน้ำและการป้องกันน้ำท่วม

3.8 การระบายน้ำและการป้องกันท่วม	<p><b>กำหนดข้อปฏิบัติสำหรับผู้พักอาศัย ดังนี้</b></p> <p>- ใช้น้ำยาฆ่าเชื้อโรคที่มีคุณสมบัติเป็นด่างในปริมาณที่จำเป็น</p> <p>- ไม่ทิ้งวัสดุแปลกปลอมลงในส้วมและท่อระบายน้ำ</p>	✓ <p>- ตามระบุในมาตรการเป็นกิจกรรมที่ผู้ใช้ห้องชุดพึงปฏิบัติตามโดยธรรมชาติ ด้วยถูกจำกัดปริมาณการใช้งานด้วยคุณสมบัติด้านกลิ่นและคุณสมบัติการกัดกร่อนที่ใช้เพียงเล็กน้อยก็สามารถทำงานได้อย่างมีประสิทธิภาพ และส่วนข้อที่ 2 ได้มีการระบุไว้ในคู่มือการอยู่อาศัย ไอวี สาทร์ 10 เรื่องการทำความสะอาดและการทิ้งขยะ ข้อที่ 4 พร้อมทั้งมีการติดเอกสารประชาสัมพันธ์เรื่องดังกล่าวในช่วงระยะเวลาหนึ่ง</p>	-	ภาคผนวก ค-3 คู่มือการพักอาศัย ไอวี สาทร์ 10 ภาคผนวก ค-4 เอกสารการประชาสัมพันธ์ต่างๆ
	<p>- จัดให้มีที่รวบรวมน้ำฝนภายในพื้นที่โครงการมายังบ่อท่ว่งน้ำขนาด 120 ลูกบาศก์เมตร เพื่อรองรับน้ำส่วนเกินและสูบน้ำออกหลังฝนหยุดตกด้วยเครื่องสูบน้ำ 2 ตัว มีอัตราการรวม 1.1 ลบ.ม./วินาที ซึ่งเมื่อรวมกับอัตราการระบายน้ำเสียในช่วงโม่งสูงสุด 0.42 ลบ.ม./นาที่ จะเท่ากับอัตราการระบายน้ำก่อนพัฒนาโครงการ 1.52 ลบ.ม./วินาที</p>	✓ <p>- โครงการมีการก่อสร้างระบบท่อน้ำน้ำ ถูกต้องที่ตามคุณสมบัติที่ถูกระบุในมาตรการ</p>	-	ภาพที่ 2.2-8 ระบายน้ำและการป้องกันท่วม

3.8 การระบายน้ำและการป้องกันท่วม (ต่อ)	- ในการระบายน้ำส่วนเกินออกสู่ท่อระบายน้ำสาธารณะริมถนนสาธารณะ 10 ด้านหน้าโครงการจะจัดให้มีตะแกรงปิดด้านหน้าในตำแหน่งก่อนปล่อยออกเพื่อป้องกันขยะมูลฝอยลงสู่ท่อระบายน้ำ	✓	- โครงการมีการก่อสร้างระบบท่อน้ำ ในการระบายน้ำส่วนเกินออกสู่ท่อระบายสาธารณะ	ภาพที่ 2.2-8 ระบายน้ำและการป้องกันท่วม

- ตรวจสอบท่อระบายน้ำภายในโครงการอย่างสม่ำเสมอ 1 เดือน/ครั้ง (หรือตามความเหมาะสม)	✓	- มีช่างประจำโครงการดูแลตรวจสอบปริมาณตะกอนที่สะสมอยู่ภายในบ่อพักน้ำเป็นประจำอย่างน้อยเดือนละ 1 ครั้ง ซึ่งหากตรวจสอบแล้วพบว่ามีปริมาณตะกอนมากเกินไประดับที่ส่งผลกระทบต่อ โครงการจะดำเนินการจัดสรรทรัพยากรที่เหมาะสมเพื่อดำเนินการขุดลอกต่อไป	ภาพที่ 2.2-8 ระบายน้ำและการป้องกันท่วม

- ขุดลอกท่อระบายน้ำภายในโครงการ อย่างสม่ำเสมอ 1 เดือน/ครั้ง (หรือตามความเหมาะสม)	✓	- มีช่างประจำโครงการดูแลตรวจสอบปริมาณตะกอนที่สะสมอยู่ภายในบ่อพักน้ำเป็นประจำอย่างน้อยเดือนละ 1 ครั้ง ซึ่งหากตรวจสอบแล้วพบว่ามีปริมาณตะกอนมากเกินไประดับที่ส่งผลกระทบต่อ โครงการจะดำเนินการจัดสรรทรัพยากรที่เหมาะสมเพื่อดำเนินการขุดลอกต่อไป	ภาพที่ 2.2-8 ระบายน้ำและการป้องกันท่วม

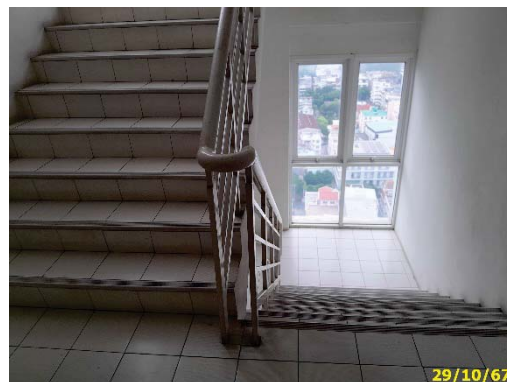
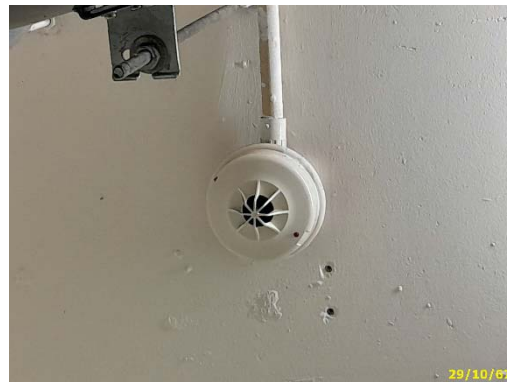
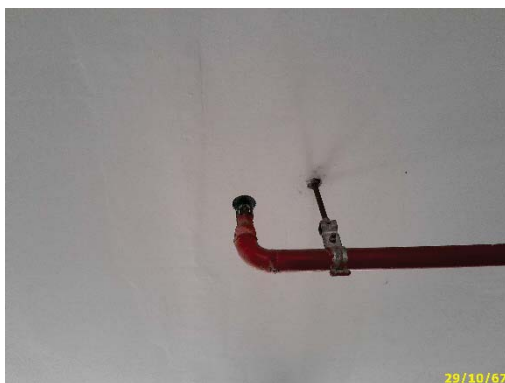
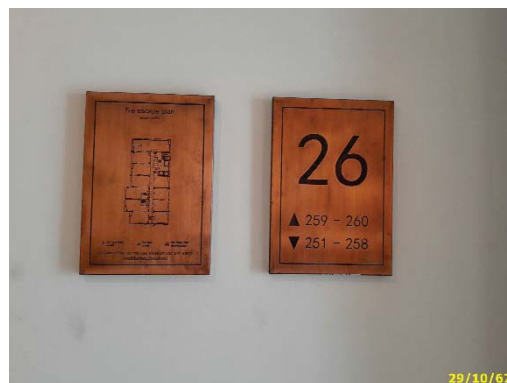
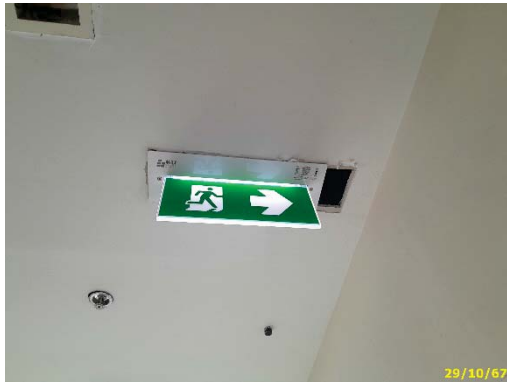
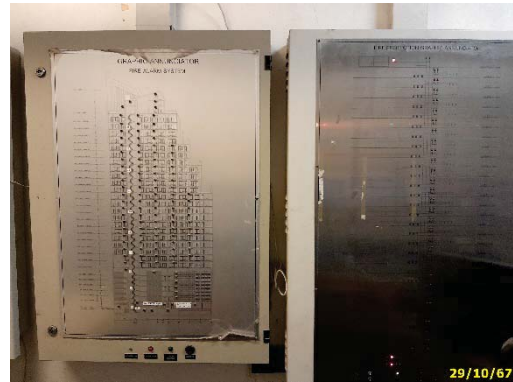
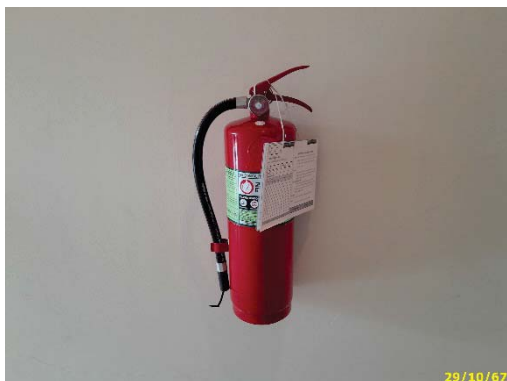
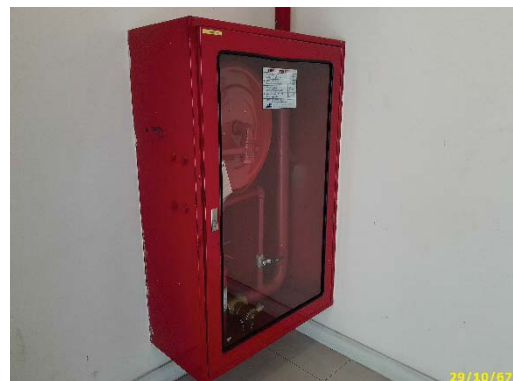
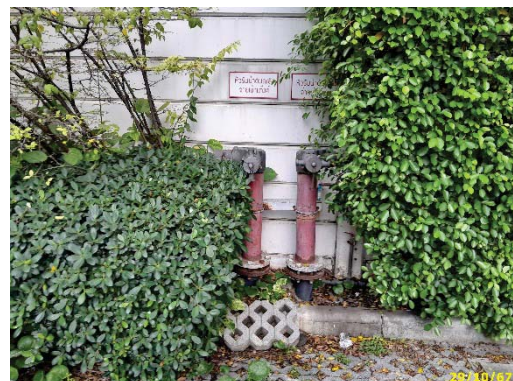
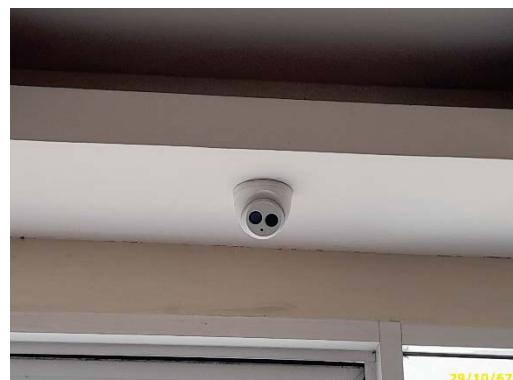
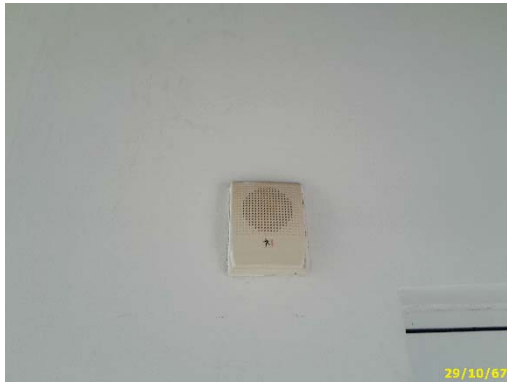
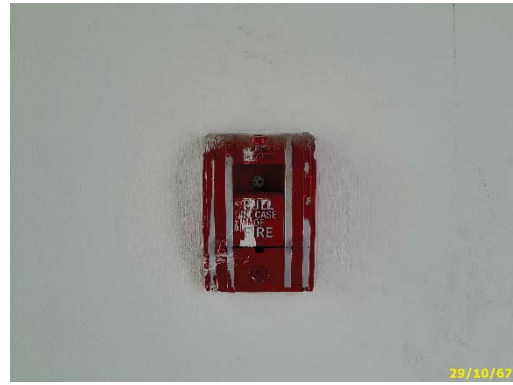
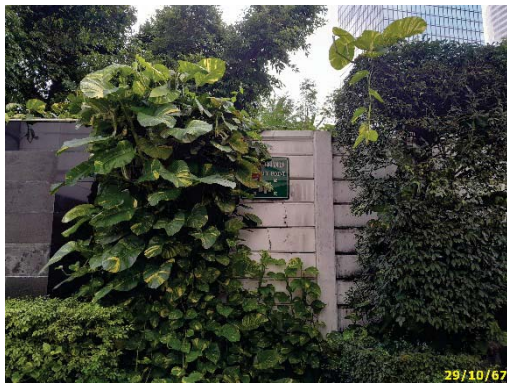
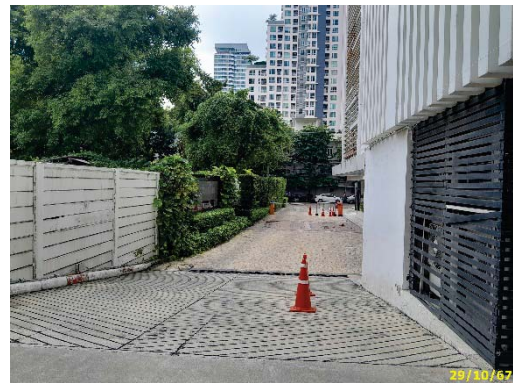
3.9 การป้องกันและบรรเทาสาธารณภัย	- ติดตั้งระบบป้องกันอัคคีภัยตามข้อกำหนดของกฎกระทรวงฉบับที่ 33 (พ.ศ. 2535) ฉบับที่ 47 (พ.ศ. 2540) และฉบับที่ 50 (พ.ศ. 2543) ออกตามความในพรบ.ควบคุมอาคาร พ.ศ. 2522 รวมทั้งข้อกำหนดที่เกี่ยวข้องอย่างครบถ้วนประกอบด้วยระบบแจ้งเหตุเพลิงไหม้, อุปกรณ์แจ้งเหตุเพลิงไหม้แบบใช้มือ, อุปกรณ์ส่งสัญญาณแจ้งเหตุเพลิงไหม้และประกาศ, อุปกรณ์ตรวจจับอุณหภูมิ, อุปกรณ์ตรวจจับควัน, ไฟสัญญาณระยะไกล, น้ำสำรองดับเพลิงไม่ต่ำกว่า 30 นาที, หัวกระจายน้ำดับเพลิงอัตโนมัติ, ลิฟต์ดับเพลิง, ตู้ดับเพลิง, ระบบท่อยื่น 3 ท่อยื่น, หัวรับน้ำดับเพลิง 2 ชุด, เครื่องสูบน้ำดับเพลิง 1 ชุด, เครื่องดับเพลิงแบบมือถือชนิด ABC ติดตั้ง	✓	- อุปกรณ์ที่ใช้ในระบบป้องกันและเตือนอัคคีภัยได้รับการติดตั้งอย่างสมบูรณ์	ภาพที่ 2.2-9 ระบบป้องกันอัคคีภัย

- จัดให้มีการซ้อมอพยพหนีไฟประจำปีเพื่อให้ผู้พักอาศัยเกิดความคุ้นเคยกับลักษณะพื้นที่โครงสร้างอาคารพื้นที่ปลอดภัยและไม่ปลอดภัยในแต่ละส่วนของอาคาร	✓	-	ภาพที่ 2.2-9 ระบบป้องกันอัคคีภัย ภาคผนวก ค-7 เอกสารการฝึกซ้อมดับเพลิงและอพยพหนีไฟ ประจำปี

3.9 การป้องกันและบรรเทาสาธารณภัย (ต่อ)	- ประชาสัมพันธ์และติดประกาศแสดงวิธีการใช้เครื่องมือและอุปกรณ์ดับเพลิง บริเวณตำแหน่งที่ตั้งตั้งระบบดับเพลิงเพื่อให้ผู้พักอาศัยได้ทราบ และสามารถปฏิบัติตามได้ในกรณีฉุกเฉิน	✓	- ป้ายแนะนำการใช้อุปกรณ์ในระบบป้องกันและระงับอัคคีภัยได้รับการติดตั้งบริเวณที่ตั้งของอุปกรณ์ที่เรียบร้อยแล้ว ทั้งนี้ คำแนะนำการใช้งานของอุปกรณ์บางชนิดมีการระบุในฉลากของอุปกรณ์	ภาพที่ 2.2-9 ระบบป้องกันอัคคีภัย
