## บทที่ 2

## บทที่ 2 ผลการดำเนินการตามมาตรการป้องกันและแก้ไขผลกระทบสิ่งแวดล้อม

ตารางที่ 2.1-1 ผลการดำเนินการตามมาตรการป้องกันและแก้ไขผลกระทบสิ่งแวดล้อมทั่วไป

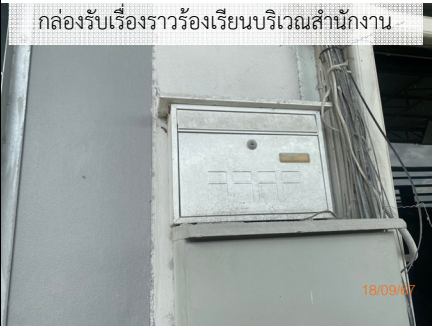
1. ให้มีจุดรับเรื่องราวร้องทุกข์ความเดือดร้อนของประชาชน ที่เกิดจากกิจกรรมการทำเหมืองแร่ และกิจกรรมที่เกี่ยวข้อง และในกรณีที่มีผู้ร้องเรียน ผู้ถือประทานบัตรจะต้อง ดำเนินการแก้ไขปัญหาและให้ความช่วยเหลือด้วยความ เป็นธรรม	<ul style="list-style-type: none"> <li>- ทางโครงการได้ติดตั้งจุดเรื่องราวร้องทุกข์ไว้ บริเวณสำนักงาน พร้อมจัดให้มีเจ้าหน้าที่คอยรับ เรื่องราวร้องเรียน และจัดทำบันทึกข้อร้องเรียน ดังเอกสารแนบ 3</li> <li>- สำหรับจุดรับเรื่องราวร้องทุกข์ที่ทำการผู้ใหญ่บ้าน แต่ละหมู่บ้าน ผู้ใหญ่บ้านจะเป็นผู้รับเรื่องราวร้อง ทุกข์ และแจ้งต่อโครงการเพื่อแก้ไขในลำดับต่อไป</li> <li>- การดำเนินโครงการที่ผ่านมาไม่ได้รับข้อร้องเรียน จากประชาชนเกี่ยวกับผลกระทบจากโครงการ</li> </ul>	- ไม่มี	<p>กล่องรับเรื่องราวร้องเรียนบริเวณสำนักงาน</p>

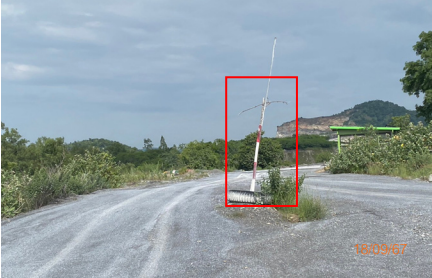
มาตรการป้องกันและแก้ไขผลกระทบสิ่งแวดล้อม และมาตรการติดตามตรวจสอบผลกระทบสิ่งแวดล้อม	ผลการปฏิบัติตามมาตรการ	ปัญหา อุปสรรค ที่ไม่สามารถปฏิบัติ ตามมาตรการ และแนวทางแก้ไข	ภาพประกอบมาตรการ
			<div>เสาเหล็กแสดงขอบเขตพื้นที่ทำเหมืองทางทิศใต้</div>

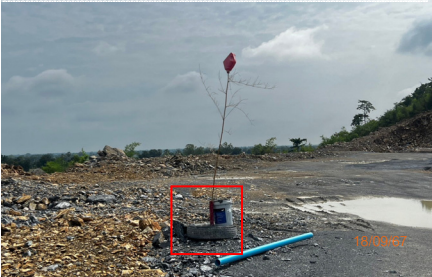
<div>เสาเหล็กแสดงขอบเขตพื้นที่เว้นไม่ทำเหมือง</div>

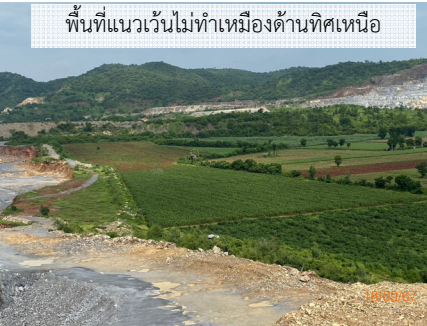
มาตรการป้องกันและแก้ไขผลกระทบสิ่งแวดล้อม และมาตรการติดตามตรวจสอบผลกระทบสิ่งแวดล้อม	ผลการปฏิบัติตามมาตรการ	ปัญหา อุปสรรค ที่ไม่สามารถปฏิบัติ ตามมาตรการ และแนวทางแก้ไข	ภาพประกอบมาตรการ
<p>3) ให้ปลูกพืชคลุมดิน ได้แก่ พืชตระกูลถั่ว และ หญ้าแฝก และปลูกพันธุ์ไม้ท้องถิ่น ได้แก่ สะเดา ประดู่ ขี้เหล็ก และมะค่าโมง และพันธุ์ไม้ที่มีผลเป็นอาหารสัตว์ ป่าและนก ได้แก่ ตะขบฝรั่ง อ้อยช้าง และพุทรา ตาม แนวชั้นบันได และพื้นที่เว้นไม่ทำเหมืองทางด้านทิศ เหนือและทิศตะวันออก โดยให้ปลูกในลักษณะเป็นแถว แบบสลับฟันปลา ระยะห่างระหว่างต้นและแถว 2x2 ม.</p>	<p>- โครงการดำเนินการปลูกต้นสะเดา ต้นประดู่ ต้นขี้เหล็ก ต้นไผ่ ยูคาลิปตัส และต้นมะค่าโมง บริเวณพื้นที่เว้นการทำเหมืองด้านทิศใต้ และ ทิศตะวันออก</p> <p>- บริเวณพื้นที่เว้นการทำเหมืองด้านทิศเหนือมี สภาพเป็นพื้นที่การเกษตร และมีแนวต้นไม้เดิม ที่ยังคงสภาพเดิมไว้</p>	<p>- ไม่มี</p>	<p>พื้นที่แนวเว้นไม่ทำเหมืองด้านทิศเหนือ</p>

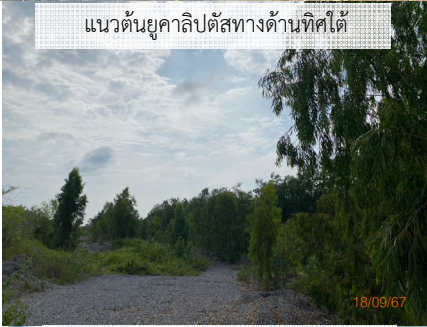
<p>แนวต้นยูคาลิปตัสทางด้านทิศใต้</p>

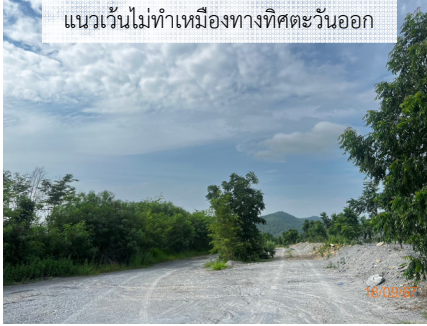
<p>แนวเว้นไม่ทำเหมืองทางทิศตะวันออก</p>

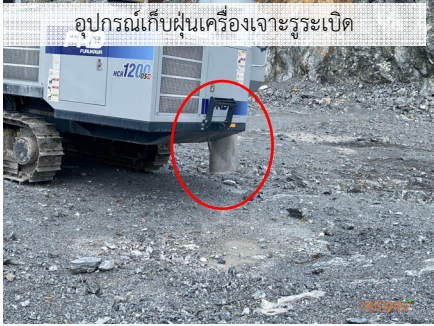
มาตรการป้องกันและแก้ไขผลกระทบสิ่งแวดล้อม และมาตรการติดตามตรวจสอบผลกระทบสิ่งแวดล้อม	ผลการปฏิบัติตามมาตรการ	ปัญหา อุปสรรค ที่ไม่สามารถปฏิบัติ ตามมาตรการ และแนวทางแก้ไข	ภาพประกอบมาตรการ
<p><b>1.2 คุณภาพอากาศ</b></p> <p>1) ให้ใช้เครื่องเจาะรื้อระเบิดที่มีอุปกรณ์เก็บฝุ่นติดไว้กับหัวเจาะ เพื่อป้องกันการฟุ้งกระจายของฝุ่นละอองขณะทำการเจาะรื้อระเบิด</p>	<p>- ทางโครงการใช้เครื่องเจาะรื้อระเบิดที่มีอุปกรณ์เก็บฝุ่นติดไว้กับหัวเจาะ เพื่อป้องกันการฟุ้งกระจายของฝุ่นละอองขณะทำการเจาะรื้อระเบิด</p>	<p>- ไม่มี</p>	<p>อุปกรณ์เก็บฝุ่นเครื่องเจาะรื้อระเบิด</p>

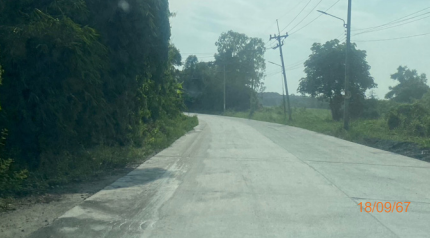
<p>2) ให้ดูแลรักษาและซ่อมแซมสภาพเส้นทางที่ใช้ในการลำเลียงขนส่งแร่ให้อยู่ในสภาพที่ดี</p>	<p>- บริเวณเส้นทางขนส่งแร่จากพื้นที่โครงการไปยังโรงโม่เป็นถนนหินบดอัด มีการปรับปรุง และรักษาเส้นทางขนส่งแร่ให้มีสภาพดีอยู่เสมอ</p> <p>- ดูแลเส้นทางขนส่งแร่จากโรงโม่ไปยังทางหลวงหมายเลข 3472 ให้มีสภาพการใช้งานที่ดี</p>	<p>- ไม่มี</p>	<p>เส้นทางขนส่งแร่จากโรงโม่ไปยังเส้นทางหลวงหมายเลข 3472</p>

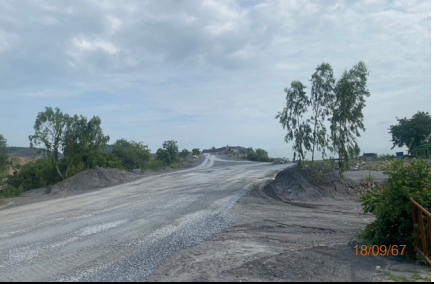
<p>เส้นทางขนส่งแร่จากเหมืองเข้าสู่โรงโม่หิน</p>

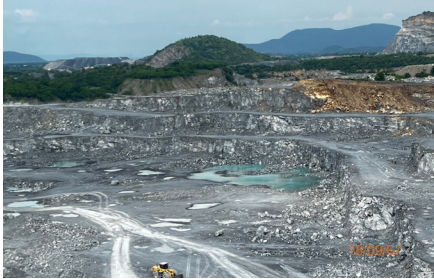
2) ให้เปิดหน้าเหมืองในลักษณะขั้นบันไดมีความ สูงไม่เกิน 10 ม. และมีความกว้างไม่น้อยกว่า 7 ม. และ ต้องควบคุมความลาดเอียงทั้งหมดของหน้าเหมือง (Overall Slope) ไม่ให้เกิน 45 องศา เพื่อป้องกันมิให้ เกิดการพังถล่มหรือการร่วนหล่นของดินและเศษหิน ซึ่งทำให้บริเวณหน้าเหมืองมีสภาพที่ปลอดภัยอยู่เสมอ	- เปิดหน้าเหมืองในลักษณะขั้นบันได ความสูง ประมาณ 10 ม. ความกว้างประมาณ 7-10 ม. - ควบคุมความลาดเอียงทั้งหมดของหน้าเหมือง (Overall Slope) ไม่ให้เกิน 45 องศา	- ไม่มี	<div>พื้นที่ที่ผ่านการทำเหมืองมีลักษณะเป็นขั้นบันได</div>

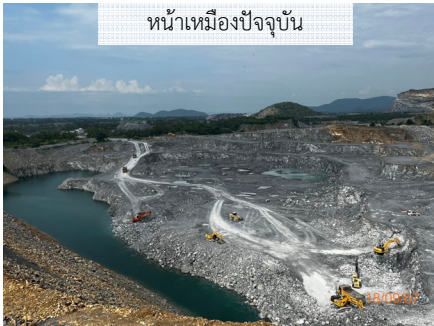
<div>หน้าเหมืองปัจจุบัน</div>

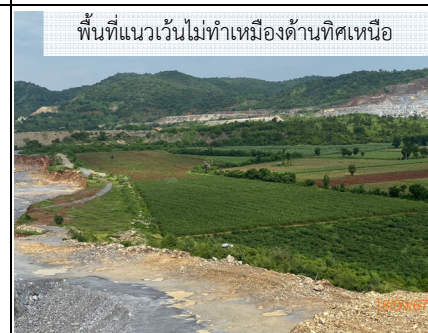
9) ให้ปลูกพืชคลุมดิน ได้แก่ พืชตระกูลถั่ว และหญ้าแฝก และปลูกพันธุ์ไม้ท้องถิ่น ได้แก่ สะเดา ประดู่ ชีเหล็ก และมะค่าโมง และพันธุ์ไม้ที่มีผลเป็นอาหารสัตว์ป่าและนก ได้แก่ ตะขบฝรั่ง อ้อยช้าง และพุทรา ตามแนวชั้นบันได และพื้นที่เว้นไม่ทำเหมืองทางด้านทิศเหนือและทิศตะวันออก โดยให้ปลูกในลักษณะเป็นแถวแบบสลับฟันปลา ระยะห่างระหว่างต้นและแถว 2x2 ม.	- โครงการดำเนินการปลูกสะเดา ต้นประดู่ ชีเหล็ก ไข่ ยูคาลิปตัส และต้นมะค่าโมงบริเวณพื้นที่เว้นการทำเหมืองด้านทิศใต้ และทิศตะวันออก - บริเวณพื้นที่เว้นการทำเหมืองด้านทิศเหนือเป็นพื้นที่การเกษตร และมีแนวต้นไม้เดิมที่รักษาให้คงสภาพเดิม	- ไม่มี	พื้นที่แนวเว้นไม่ทำเหมืองด้านทิศเหนือ

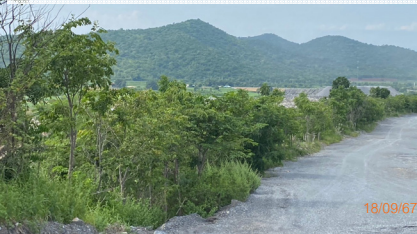
มาตรการป้องกันและแก้ไขผลกระทบสิ่งแวดล้อม และมาตรการติดตามตรวจสอบผลกระทบสิ่งแวดล้อม	ผลการปฏิบัติตามมาตรการ	ปัญหา อุปสรรค ที่ไม่สามารถปฏิบัติตามมาตรการ และแนวทางแก้ไข	ภาพประกอบมาตรการ
			<p>แนวต้นไม้บริเวณแนวเวนไม่ทำเหมืองทางด้านทิศใต้-ทิศตะวันออก</p>

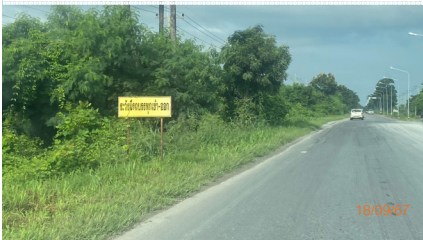
มาตรการป้องกันและแก้ไขผลกระทบสิ่งแวดล้อม และมาตรการติดตามตรวจสอบผลกระทบสิ่งแวดล้อม	ผลการปฏิบัติตามมาตรการ	ปัญหา อุปสรรค ที่ไม่สามารถปฏิบัติ ตามมาตรการ และแนวทางแก้ไข	ภาพประกอบมาตรการ
<p><b>3.2 การคมนาคม</b></p> <p>1) ให้ติดตั้งป้ายเตือนระวางรถบรรทุกทุกเข้า-ออก และสัญญาณไฟกระพริบ ไว้บริเวณริมถนนลาดยางหมายเลข 3472 ช่วงก่อนเลี้ยวเข้า-ออกจากโรงโม่หินของโครงการในระยะ 100 ม. และ 200 ม.</p>	<p>- จัดทำป้ายเตือนให้ระวางรถบรรทุกริมทางหลวงหมายเลข 3472 ก่อนถึงจุดเข้า-ออกของรถบรรทุกทั้ง 2 ด้าน</p> <p>- โครงการได้ร่วมมือกับกลุ่มโรงโม่หินจัดทำป้ายเตือนระวางรถบรรทุกทุกเข้า-ออก ในระยะ 200 ม. 100 ม. และ 50 ม.</p>	<p>- ไม่มี</p>	<p>ป้ายเตือนระวางรถบรรทุกทุกเข้า-ออก บริเวณริมทางหลวงหมายเลข 3472</p>

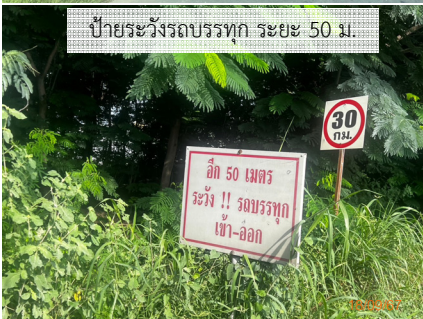
<p>ป้ายระวางรถบรรทุก ระยะ 50 ม.</p>

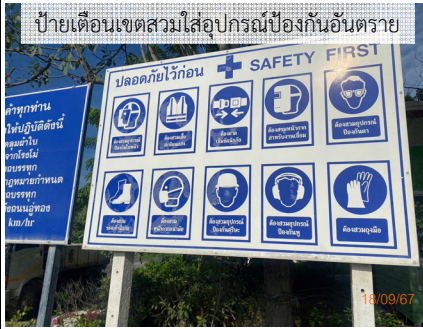
มาตรการป้องกันและแก้ไขผลกระทบสิ่งแวดล้อม และมาตรการติดตามตรวจสอบผลกระทบสิ่งแวดล้อม	ผลการปฏิบัติตามมาตรการ	ปัญหา อุปสรรค ที่ไม่สามารถปฏิบัติตามมาตรการ และแนวทางแก้ไข	ภาพประกอบมาตรการ
<p>2) ให้มีการฝึกอบรมเกี่ยวกับข้อบังคับและคู่มือว่าด้วยความปลอดภัยในการทำงานให้กับพนักงานที่มีการเปลี่ยนแปลงหน้าที่การทำงาน เพื่อให้พนักงานสามารถปฏิบัติหน้าที่ได้อย่างถูกต้องและปลอดภัย ตลอดจนแจ้งให้ทราบถึงข้อมูลเกี่ยวกับอันตรายและวิธีป้องกันอันตรายที่อาจเกิดขึ้นจากการทำงานให้ทราบก่อนปฏิบัติงาน ตลอดจนให้อบรมพนักงานถึงวิธีการทำงานของเครื่องจักรกลแต่ละชนิดและอุปกรณ์และประเภทเมื่อมีการเปลี่ยนแปลงเครื่องจักรใหม่ จนมั่นใจว่าพนักงานสามารถทำงานได้อย่างปลอดภัย</p>	<p>- มีการอบรมพนักงานก่อนปฏิบัติงานสัปดาห์ละ 1 ครั้ง ซึ่งจะอบรมคนงานเกี่ยวกับการทำงานและการใช้เครื่องจักร การขับรถบรรทุก เพื่อป้องกันอุบัติเหตุที่เกิดขึ้น</p> <p>- จัดให้มีอุปกรณ์ป้องกันอันตรายที่เหมาะสมกับสภาพงาน และมีจำนวนเพียงพอกับพนักงาน เช่น หน้ากากกรองฝุ่น รองเท้าหัวเหล็ก หมวกนิรภัย ปลั๊กอุดหู หรือเครื่องครอบหู และแว่นนิรภัย เป็นต้น</p> <p>- อบรมเพื่อให้ความรู้เกี่ยวกับความปลอดภัยในการทำงาน และการใช้อุปกรณ์ป้องกันอันตรายส่วนบุคคลให้กับคนงาน และดำเนินการฝึกซ้อมอย่างสม่ำเสมอ</p>	<p>- ไม่มี</p>	<p>การสวมใส่อุปกรณ์ป้องกันอันตรายส่วนบุคคล</p>   <p>ป้ายเตือนเขตสวมใส่อุปกรณ์ป้องกันอันตราย</p>

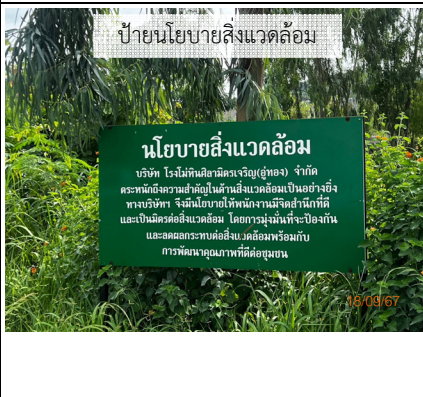
<p>3) ให้จัดทำป้ายมาตรการ/นโยบายด้านความปลอดภัยและนโยบายด้านสิ่งแวดล้อม ตลอดจนป้ายเตือนต่างๆ เช่น เสียงดัง ฝุ่นละออง เป็นต้น เพื่อให้พนักงานได้มองเห็นชัดเจนก่อนที่จะเข้าไปบริเวณพื้นที่เหมืองแร่ และพื้นที่เสี่ยงของโครงการ และใช้เป็นแนวทางในการปฏิบัติของพนักงานก่อนเข้าพื้นที่ดังกล่าว โดยพนักงานต้องมีการสวมอุปกรณ์ป้องกันอันตรายตลอดระยะเวลาการทำงานในบริเวณพื้นที่ดังกล่าว</p>	<p>- จัดทำป้ายนโยบายด้านความปลอดภัยและนโยบายด้านสิ่งแวดล้อม และป้ายมาตรการด้านสิ่งแวดล้อม บริเวณพื้นที่โครงการ จะจัดเจ้าหน้าที่คอยดูแล โดยตรวจสอบเตือนละ 1 ครั้ง และให้มีสภาพดีเสมอ</p>	<p>- ไม่มี</p>	<p>ป้ายนโยบายสิ่งแวดล้อม</p>

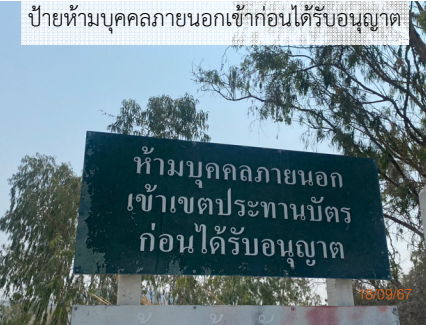
มาตรการป้องกันและแก้ไขผลกระทบสิ่งแวดล้อม และมาตรการติดตามตรวจสอบผลกระทบสิ่งแวดล้อม	ผลการปฏิบัติตามมาตรการ	ปัญหา อุปสรรค ที่ไม่สามารถปฏิบัติ ตามมาตรการ และแนวทางแก้ไข	ภาพประกอบมาตรการ
			<p>ป้ายห้ามบุคคลภายนอกเข้าก่อนได้รับอนุญาต</p>

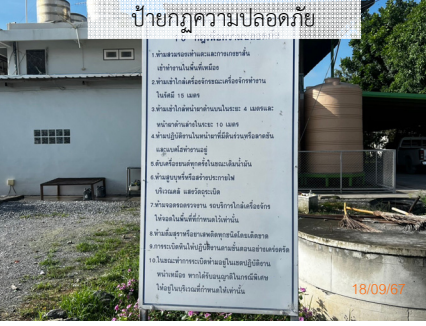
<p>ป้ายกฎความปลอดภัย</p>

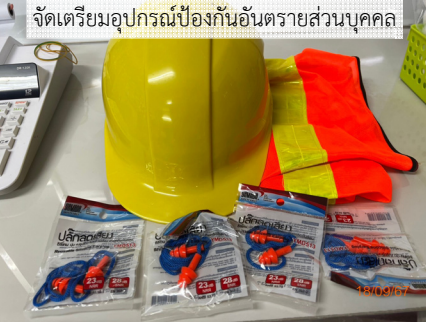
4) ให้จัดหาอุปกรณ์ป้องกันอันตรายส่วนบุคคลที่ได้มาตรฐานตามประกาศกรมสวัสดิการและคุ้มครองแรงงานกำหนด โดยให้เหมาะสมกับชนิดหรือประเภทของงานที่พนักงานปฏิบัติ	- จัดให้มีอุปกรณ์ป้องกันอันตรายที่เหมาะสมกับสภาพงาน และมีจำนวนเพียงพอกับพนักงาน เช่น หน้ากากกรองฝุ่น รองเท้าหุ้มเหล็ก หมวกนิรภัย ปลั๊กอุดหู หรือเครื่องครอบหู และแว่นนิรภัย เป็นต้น	- ไม่มี	<p>จัดเตรียมอุปกรณ์ป้องกันอันตรายส่วนบุคคล</p>

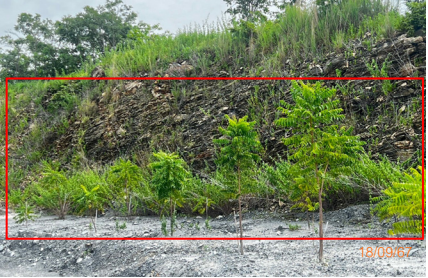
มาตรการป้องกันและแก้ไขผลกระทบสิ่งแวดล้อม และมาตรการติดตามตรวจสอบผลกระทบสิ่งแวดล้อม	ผลการปฏิบัติตามมาตรการ	ปัญหา อุปสรรค ที่ไม่สามารถปฏิบัติ ตามมาตรการ และแนวทางแก้ไข	ภาพประกอบมาตรการ
			<div>แนวต้นสะเดาทางด้านทิศตะวันออก</div>

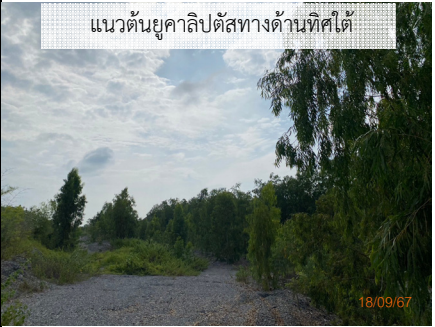
<div>แนวต้นยูคาลิปตัสทางด้านทิศใต้</div>

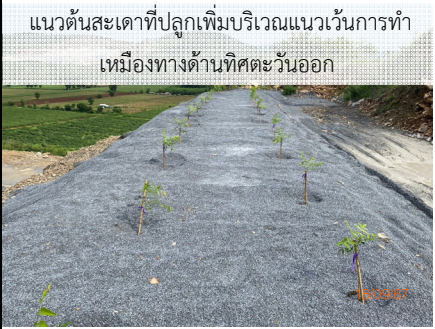
<div>แนวต้นสะเดาที่ปลูกเพิ่มบริเวณแนวเวนการท่า เหมืองทางด้านทิศตะวันออก</div>

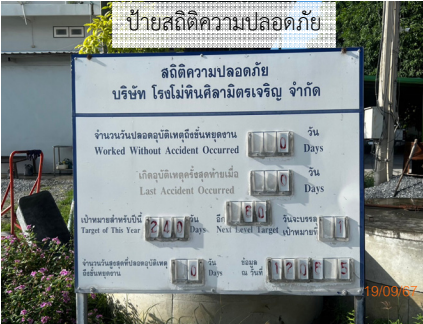
มาตรการป้องกันและแก้ไขผลกระทบสิ่งแวดล้อม และมาตรการติดตามตรวจสอบผลกระทบสิ่งแวดล้อม	ผลการปฏิบัติตามมาตรการ	ปัญหา อุปสรรค ที่ไม่สามารถปฏิบัติตามมาตรการ และแนวทางแก้ไข	ภาพประกอบมาตรการ
<p><b>6. อาชีวอนามัยและความปลอดภัย</b></p> <p>- ตรวจสอบสุขภาพพนักงานก่อนเข้าทำงานกับโครงการ เพื่อเป็นการตรวจคัดกรองเบื้องต้น ได้แก่ สุขภาพทั่วไป การมองเห็น สมรรถภาพปอด การเอกซเรย์ปอด และสมรรถภาพการได้ยิน และเป็นข้อมูลพื้นฐานสำหรับเปรียบเทียบระหว่างการดำเนินโครงการต่อไป</p> <p>- การตรวจสอบสุขภาพประจำปีของพนักงานของโครงการ ได้แก่ สุขภาพทั่วไป การมองเห็น สมรรถภาพปอด การเอกซเรย์ปอด และสมรรถภาพการได้ยิน จะต้องให้พนักงานงดสัมผัสเสียงดัง อย่างน้อย 14 ชม. รวมทั้งจัดทำบันทึกสถิติการเกิดอุบัติเหตุ สาเหตุ และสรุปรายงานเป็นประจำทุกปี ตลอดระยะเวลาดำเนินโครงการ</p> <p>- ให้ตรวจวัดปริมาณฝุ่นละอองขนาดเล็ก (Repairable Dust) ที่ตัวบุคคลของพนักงานในขณะปฏิบัติงานบริเวณหน้าเหมือง ตามมาตรฐานวิธี การตรวจวัด PARTICULATES NOT OTHERWISE REGULATED, RESPIRABLE of NIOSH 600 : NIOSH : National Institute of Occupational Safety and Health, OSHA Occupational Safety and Health Administration, ACGIH : American Conference of Government Industrial Hygienists</p>	<p>- พนักงานที่ปฏิบัติงานกับโครงการเป็นพนักงานที่มีอยู่แล้วจึงไม่มีข้อมูลการตรวจสุขภาพก่อนเข้าทำงาน</p> <p>- ทางโครงการจะดำเนินการตรวจสอบสุขภาพพนักงานปีละ 1 ครั้ง ในปี 2567 ดำเนินการเมื่อ 26 เมษายน 2567 ทำการตรวจโดยโรงพยาบาลธนบุรี-อู่ทอง สำหรับการตรวจสุขภาพพนักงานในปี 2567 นำเสนอตั้งเอกสารแนบ 15 และหัวข้อ 3.7</p> <p>- ทางโครงการได้สรุปสถิติการเกิดอุบัติเหตุในกรกฎาคม-ธันวาคม 2567 พบว่า ไม่มีการเกิดอุบัติเหตุจากการทำงาน</p> <p>- ผลการตรวจวัดปริมาณฝุ่นละอองขนาดเล็กของพนักงานในขณะปฏิบัติงานบริเวณหน้าเหมือง ในวันที่ 2 ตุลาคม 2567 พบว่า มีค่าอยู่ในเกณฑ์มาตรฐานตามประกาศกรมสวัสดิการและคุ้มครองแรงงาน เรื่อง ขีดจำกัดความเข้มข้นของสารเคมีอันตรายที่กำหนดไว้ไม่เกิน 5 มก./ลบ.ม.</p>	<p>- ไม่มี</p>

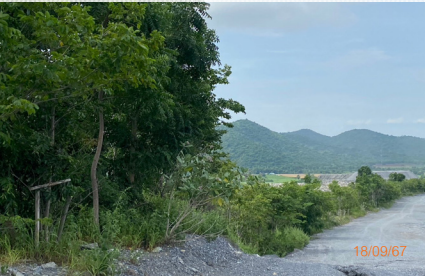
มาตรการป้องกันและแก้ไขผลกระทบสิ่งแวดล้อม และมาตรการติดตามตรวจสอบผลกระทบสิ่งแวดล้อม	ผลการปฏิบัติตามมาตรการ	ปัญหา อุปสรรค ที่ไม่สามารถปฏิบัติ ตามมาตรการ และแนวทางแก้ไข	ภาพประกอบมาตรการ
<p>5) แผนการฟื้นฟูช่วงที่ 5 (ปีที่ 16-18) กำหนดให้ดำเนินการฟื้นฟูบริเวณพื้นที่ขึ้นบันไดผ่านการทำเหมืองที่ระดับ 30 ม.(รทก.) โดยมีพื้นที่ทำการฟื้นฟูประมาณ 16 ไร่ และดูแลรักษาปลูกพืชคลุมดินและไม้ยืนต้น โดยการใส่ปุ๋ยบำรุงดิน หรือปลูกพันธุ์ไม้ซ่อมแซมต้นไม้ตายในช่วงที่ผ่านมา เนื้อที่ประมาณ 61.1 ไร่ คิดเป็นเนื้อที่รวม 77.1 ไร่</p> <p>6) แผนการฟื้นฟูช่วงที่ 6 (ปีที่ 19-21) กำหนดให้ทางโครงการดูแลรักษาปลูกพืชคลุมดินและไม้ยืนต้น โดยการใส่ปุ๋ยบำรุงดิน หรือปลูกพันธุ์ไม้ซ่อมแซมต้นไม้ตายในช่วงที่ผ่านมา เนื้อที่ประมาณ 77.1 ไร่</p> <p>7) แผนการฟื้นฟูช่วงที่ 7 (ปีที่ 22-25) การฟื้นฟูสภาพพื้นที่ในช่วงนี้จะเป็นการดูแลและบำรุงรักษาต้นไม้ที่ปลูกไว้ในช่วงที่ผ่านมา ประมาณ 77.1 ไร่ พร้อมทั้งทำการปรับพื้นที่บริเวณบ่อเหมืองให้มีเสถียรภาพที่ปลอดภัย เนื้อที่ประมาณ 122.4 ไร่</p>	<p>สำนักงานอุตสาหกรรมพื้นฐานและการเหมืองแร่ เขต 7 ราชบุรี เพื่อนำส่งให้กับสำนักงานทรัพยากรธรรมชาติและสิ่งแวดล้อมจังหวัดสุพรรณบุรี และส่งต่อไปให้กับสำนักงานนโยบายและแผนทรัพยากรธรรมชาติและสิ่งแวดล้อมทราบทุกปี โดยรายงานแผนและผลการดำเนินงานด้านการฟื้นฟูพื้นที่ที่ทำเหมืองครั้งล่าสุดเมื่อเดือนพฤศจิกายน 2567 ดังเอกสารแนบ 4</p>		<p>แนวต้นประดู่ทางด้านทิศตะวันออก</p>
