## ผลการปฏิบัติตามมาตรการป้องกันและแก้ไขผลกระทบ สิ่งแวดล้อม

### ผลการปฏิบัติตามมาตรการป้องกันและแก้ไขผลกระทบสิ่งแวดล้อม

ตารางที่ 2.2-1 มาตรการป้องกันและแก้ไขผลกระทบสิ่งแวดล้อม โครงการอาคารชุดพักอาศัยวิลล่า อโศก (ระยะดำเนินการ)

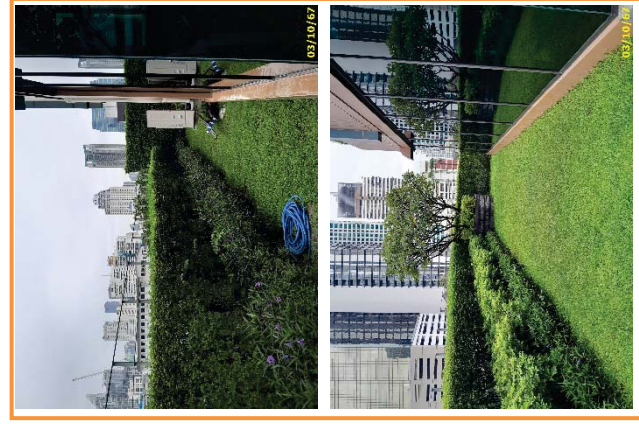
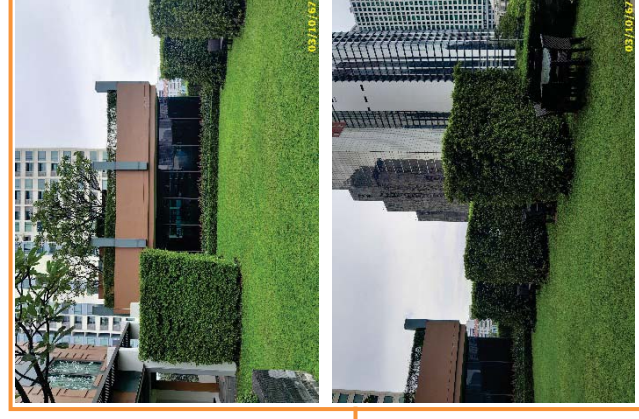
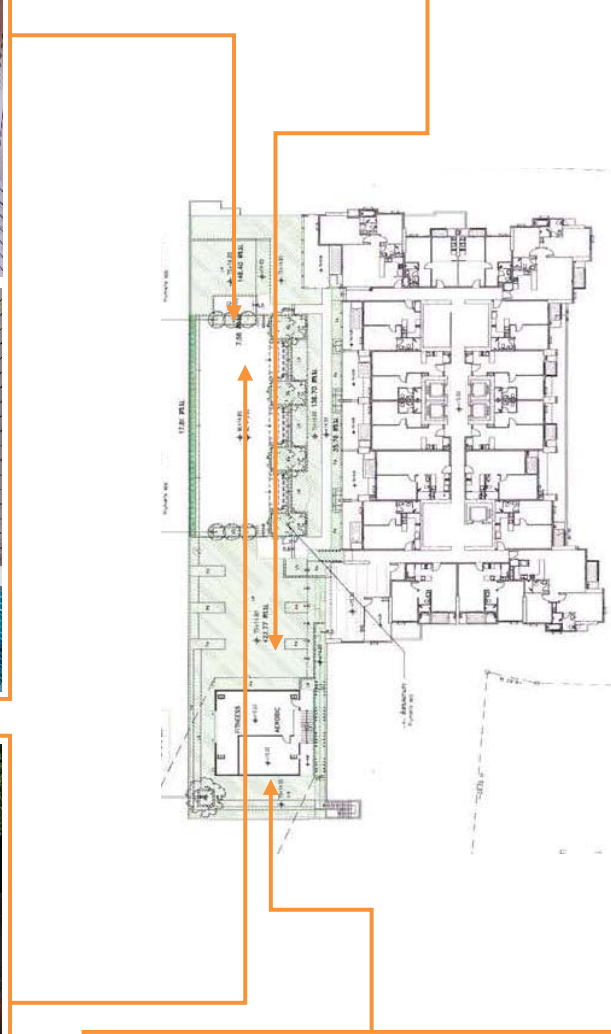
ชั้น 6

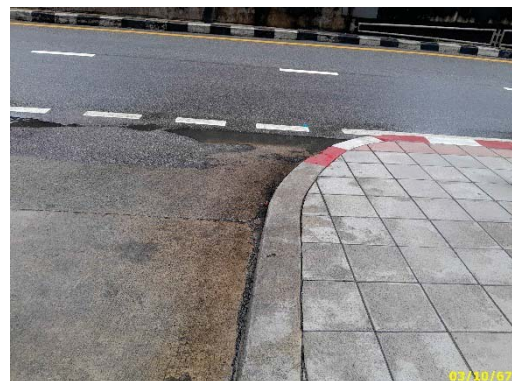
เส้นปาดทาง

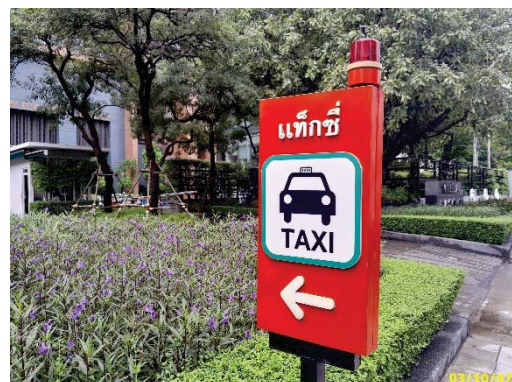
จุดบริการรถแท็กซี่/จุดหยุดรถรับส่ง

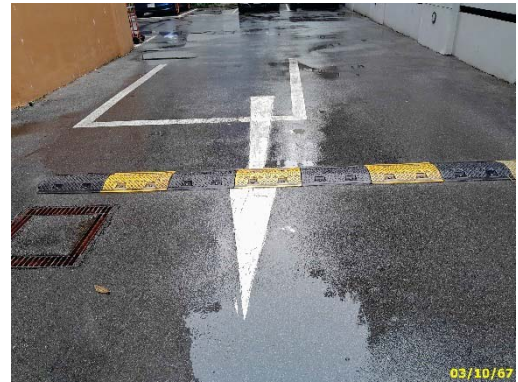
สั้่นนูลดความเร็ว

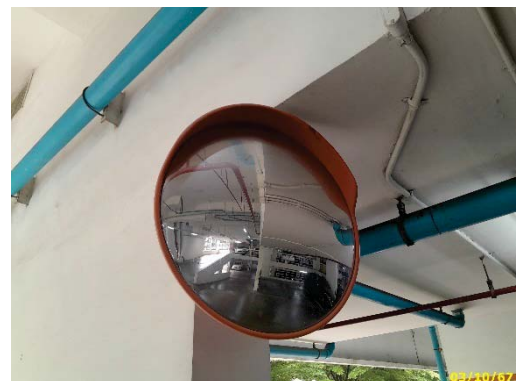
กระจกนูน

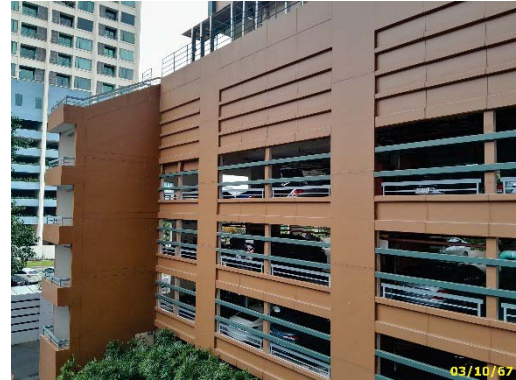
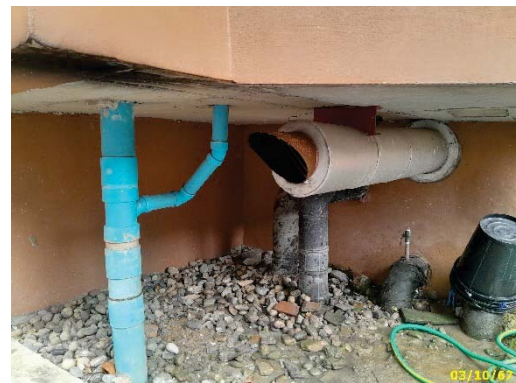
ภาพที่ 2.2-3 การระบายอากาศลานจอดรถ

| องค์ประกอบทางสิ่งแวดล้อม | มาตรการป้องกันและแก้ไขผลกระทบสิ่งแวดล้อม | ผลการปฏิบัติและรายละเอียดการปฏิบัติตามมาตรการฯ<br>✓ = ปฏิบัติ ✕ = ไม่ได้ปฏิบัติ ○ = ปฏิบัติไม่ได้<br>◎ = ปฏิบัติได้แต่ไม่มีประสิทธิภาพ ● = ยังไม่ถึงเวลาปฏิบัติ | ปัญหา/อุปสรรค/แนวทางแก้ไข | เอกสารอ้างอิง |
|---|---|---|---|---|
| | 2. จัดให้มีการระบายอากาศในพื้นที่จอดรถด้วยพัดลมระบายอากาศ ที่ได้ออกแบบอัตราการระบายอากาศไม่น้อยกว่าที่กำหนดตาม กฎกระทรวงฉบับที่ 50 (พ.ศ. 2540) ออกตามความใน พรบ. ควบคุมอาคาร (พ.ศ. 2522) | ✓ | - | ภาพที่ 2.2-3 การระบายอากาศจากลานจอดรถ |

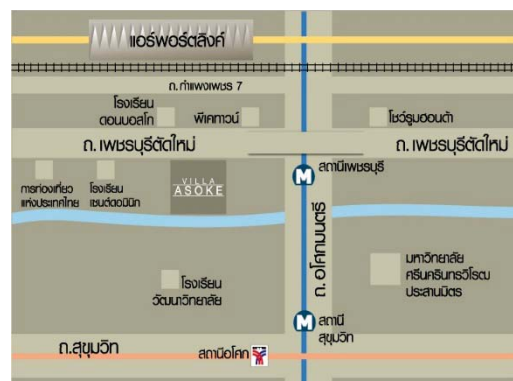
ตำแหน่งที่ตั้งโครงการ และ MRT

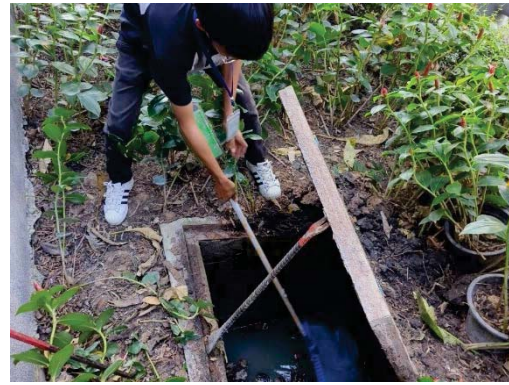
| องค์ประกอบทางสิ่งแวดล้อม | มาตรการป้องกันและแก้ไขผลกระทบสิ่งแวดล้อม | ผลการปฏิบัติตามและรายละเอียดการปฏิบัติตามมาตรการฯ<br>✓ = ปฏิบัติ ✕ = ไม่ได้ปฏิบัติ ○ = ปฏิบัติไม่ได้<br>◎ = ปฏิบัติได้แต่ไม่มีประสิทธิภาพ ● = ยังไม่ถึงเวลาปฏิบัติ | ปัญหา/อุปสรรค/<br>แนวทางแก้ไข | เอกสารอ้างอิง |
|---|---|---|---|---|
| 1.5 คุณภาพน้ำผิวดิน (ต่อ) | 3. จัดให้มีการติดตั้งตะแกรงดักขยะที่บ่อพักน้ำสุดท้ายก่อนระบายออกนอกโครงการ เพื่อดักเศษสิ่งสกปรกที่อาจติดมากับน้ำทิ้ง | ✓<br>- จากการสอบถามช่างประจำโครงการ พบว่า ไม่มีตะแกรงดักขยะบริเวณบ่อพักน้ำสุดท้าย เพื่อดักสิ่งสกปรกก่อนระบายน้ำออกนอกโครงการ ทั้งนี้ บริเวณบ่อพักน้ำสุดท้ายของโครงการถูกออกแบบให้เป็นบ่อลึกเพื่อกรองสิ่งสกปรกที่ติดมากับน้ำเสมนอ | - | ภาพที่ 2.2-6 บ่อพักน้ำสุดท้าย |

ทำความสะอาดบ่อพักน้ำ

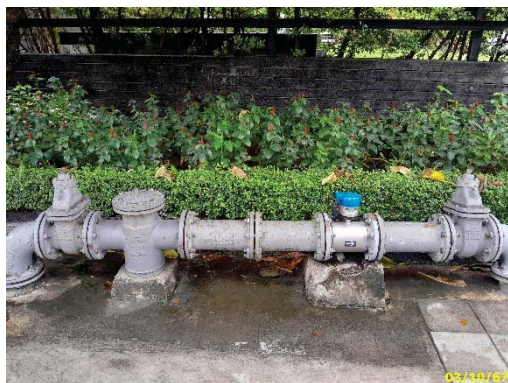
มิเตอร์น้ำประปา

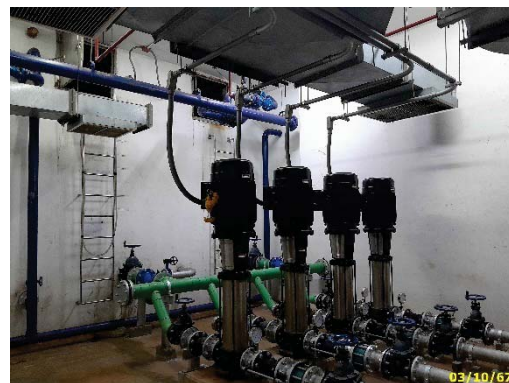
เครื่องสูบน้ำ และถังสำรองน้ำใช้ชั้นใต้ดิน

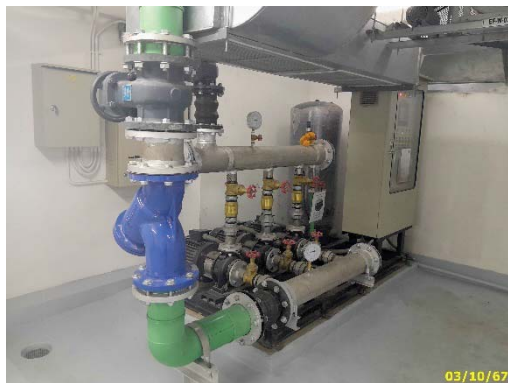
เครื่องสูบน้ำชั้นดาดฟ้า

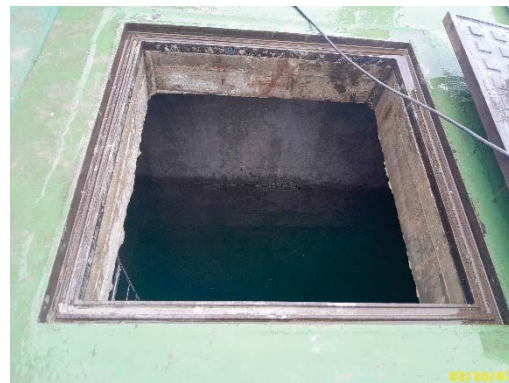
ถังสำรองน้ำชั้นดาดฟ้า

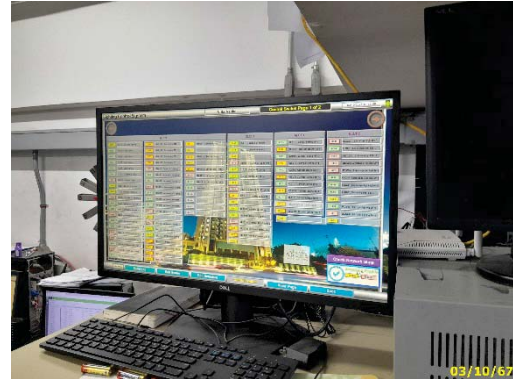
ระบบควบคุมไฟส่องสว่าง

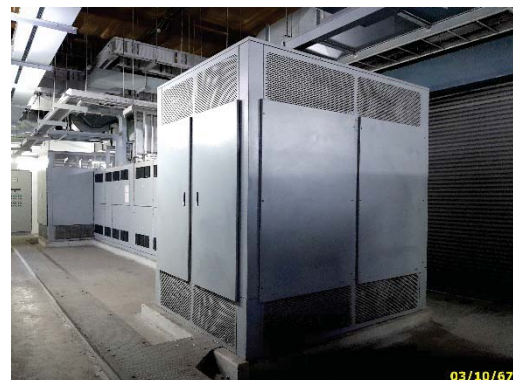
ห้อง MDB หม้อแปลง และแผงจ่ายไฟฟ้า

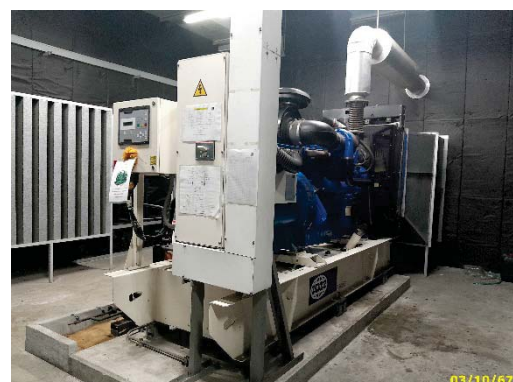
เครื่องกำเนิดไฟฟ้า และป้ายเตือนอันตราย

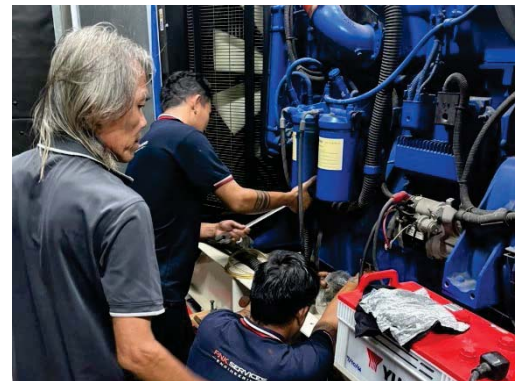
ตรวจสอบระบบไฟฟ้า/เครื่องกำเนิดไฟฟ้า

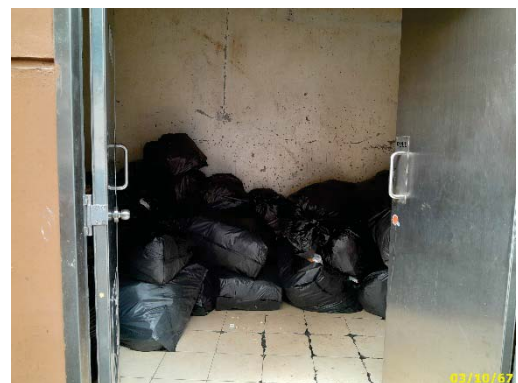
ห้องพักขยะรวม

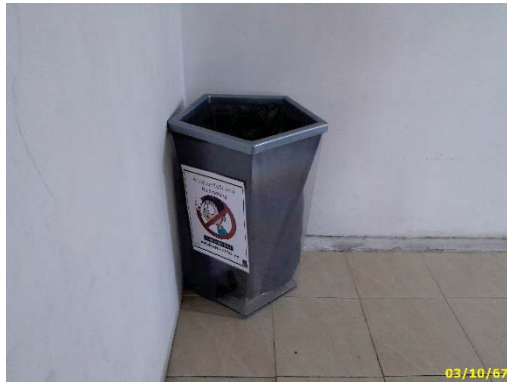
ถังขยะบริเวณลานจอดรถ

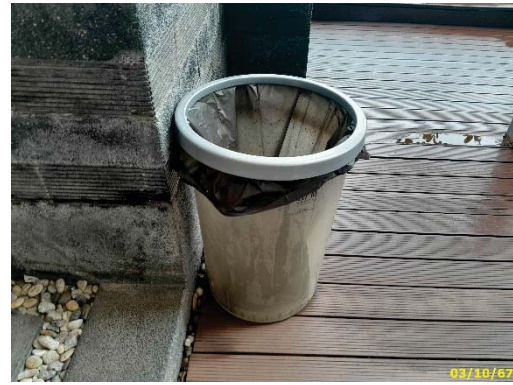
ถังขยะบริเวณสระว่ายน้ำ

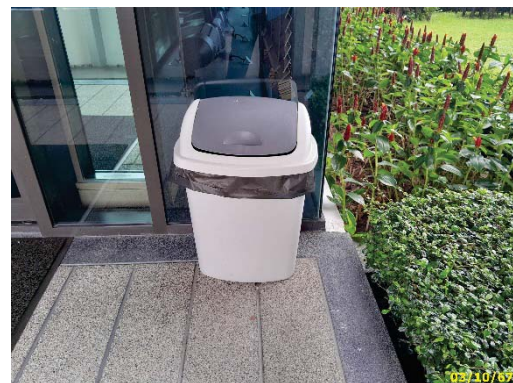
ถังขยะบริเวณห้องฟิตเนส

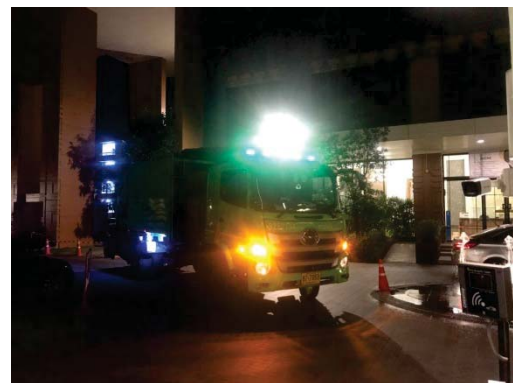
รถจากสำนักงานเขตเข้ามาเก็บขนมูลฝอย

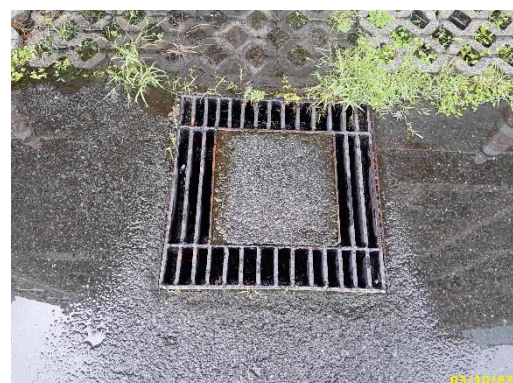
ท่อระบายน้ำนอกอาคาร

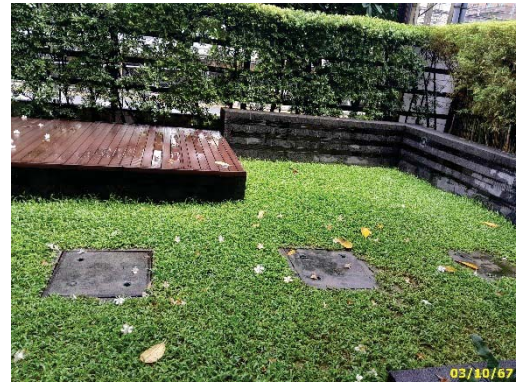
ตู้ควบคุม และบ่อน้ำแห่งที่ 1

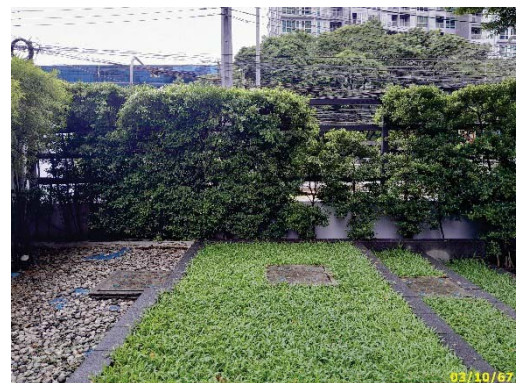
ตู้ควบคุม และบ่อน้ำแห่งที่ 2

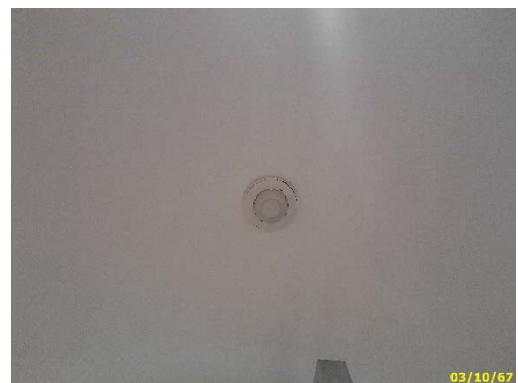
เครื่องตรวจจับควัน

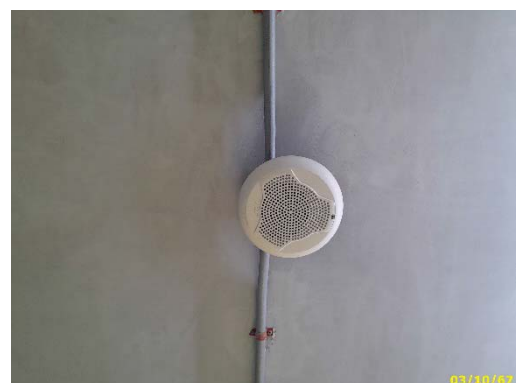
อุปกรณ์ส่งเสียงสัญญาณแจ้งเหตุ

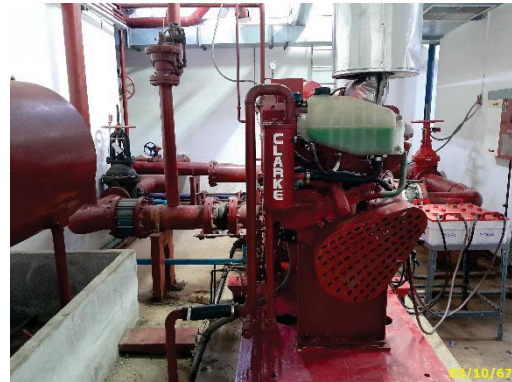
เครื่องสูบน้ำ และถังสำรองน้ำดับเพลิง

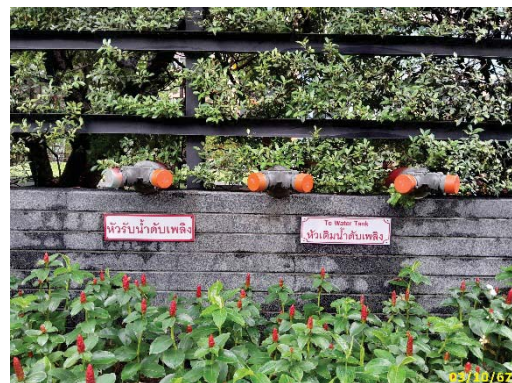
หัวรับน้ำดับเพลิงภายนอก

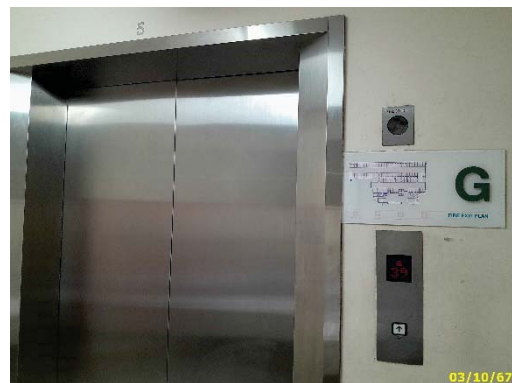
ลิฟต์ดับเพลิง

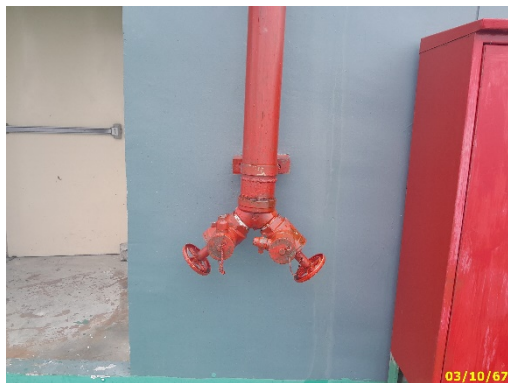
หัวจ่ายน้ำดับเพลิงชั้นดาดฟ้า

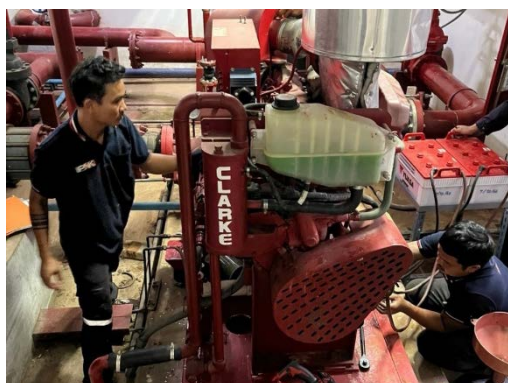
ดูแล ตรวจสอบระบบป้องกันอัคคีภัย

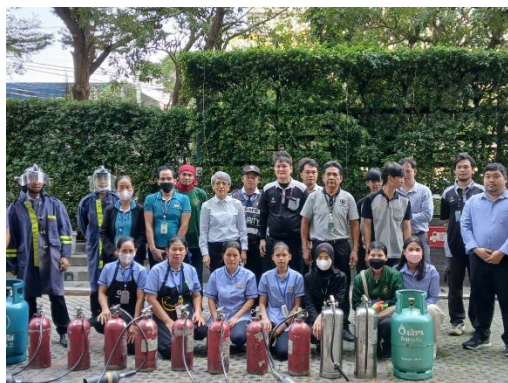
การฝึกซ้อมอพยพหนีไฟ

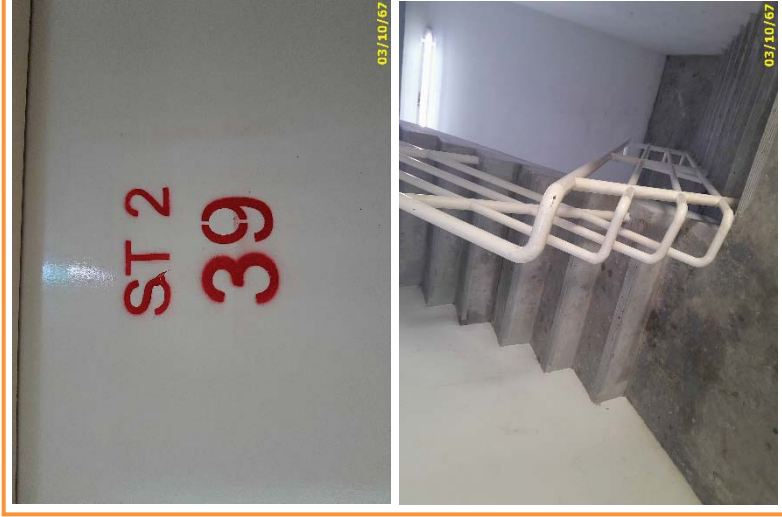
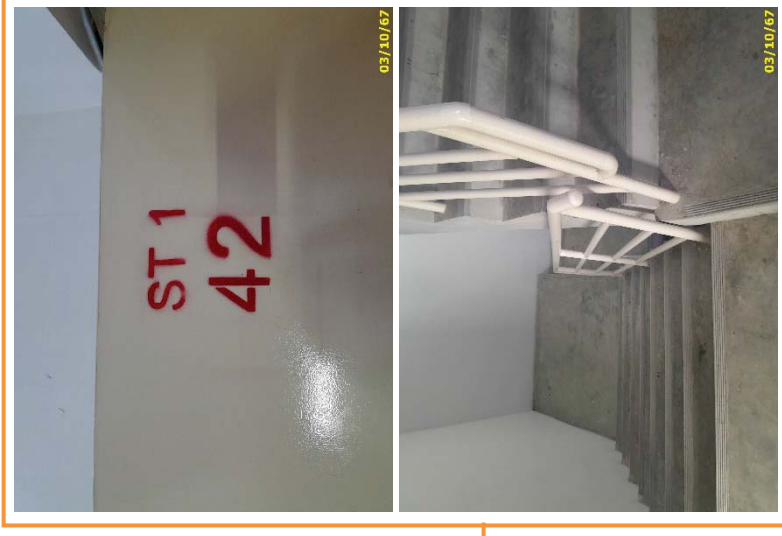
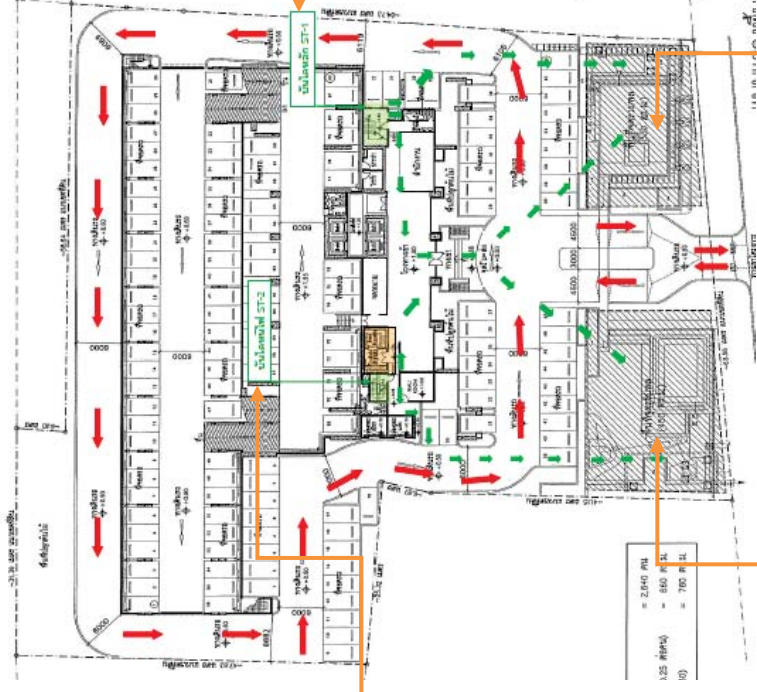
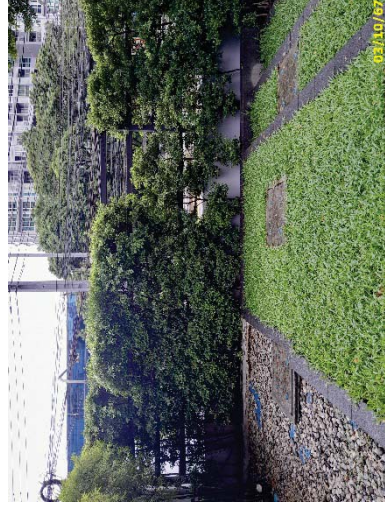
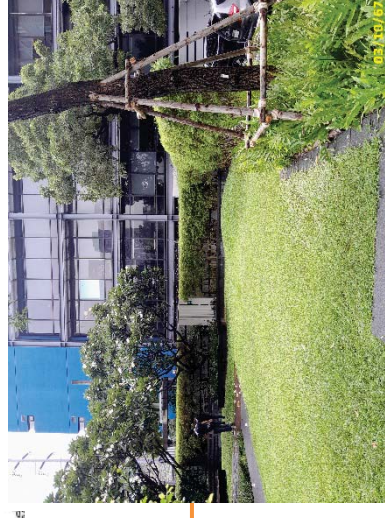
บันไดหนีไฟ และจุดรวมพล

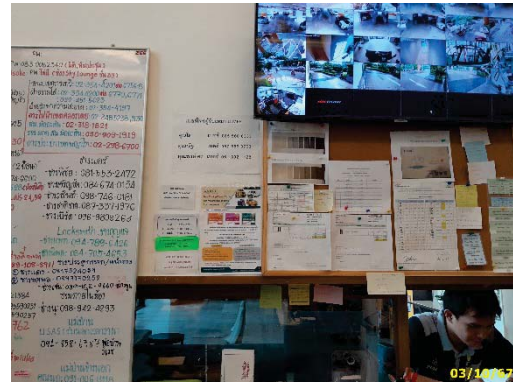
เบอร์โทรศัพท์ฉุกเฉิน

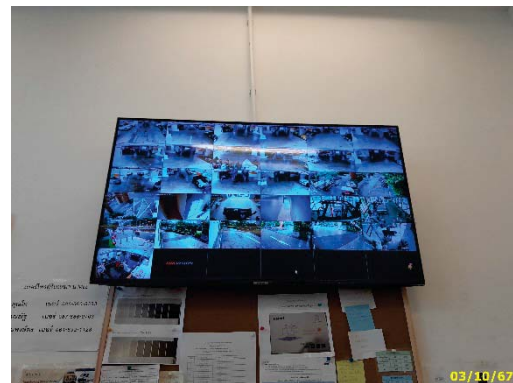
จอมอนิเตอร์ CCTV ห้องนิติ

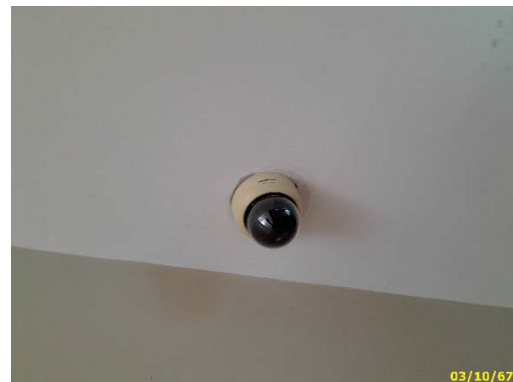
ภาพที่ 2.2-12 ความปลอดภัย

กล่องวงจรปิดรอบอาคาร
