## ผลการปฏิบัติตามมาตรการป้องกันและแก้ไขผลกระทบ สิ่งแวดล้อม

### ผลการปฏิบัติตามมาตรการป้องกันและแก้ไขผลกระทบสิ่งแวดล้อม

ตารางที่ 2.2-1 มาตรการป้องกันและแก้ไขผลกระทบสิ่งแวดล้อม โครงการอาคารชุดพักอาศัย สตุติโอ โซน (ระยะดำเนินการ)

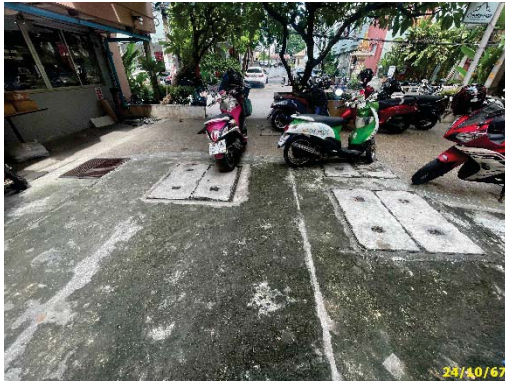
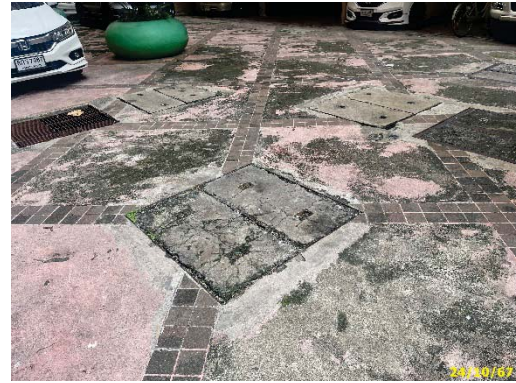
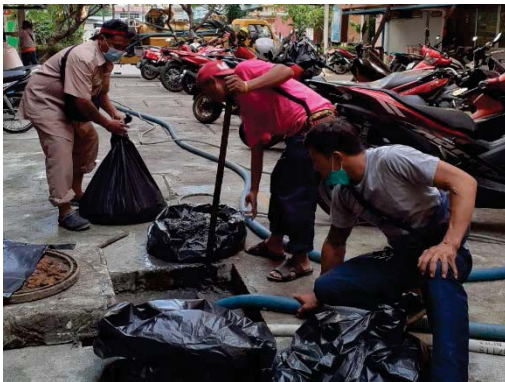
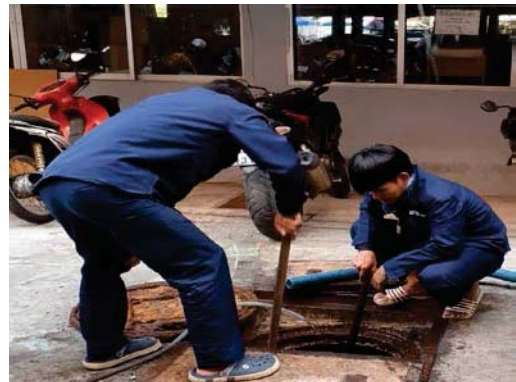
ภาพที่ 2.2-1 การจัดการน้ำเสียและสิ่งปฏิกูล

1.1 ลักษณะภูมิประเทศ	-	-	-	-
1.2 คุณภาพอากาศ	-	-	-	-
1.3 คุณภาพน้ำ - น้ำผิวดิน	- ทางโครงการจะมีระบบบำบัดน้ำเสีย ซึ่งจะระบายน้ำเสียที่มีค่า BOD 250 มก./ล. ให้มีค่า BOD=20 มก./ล. และปล่อยจากท่อโรดต่างๆ เพราะได้ผ่านการบำบัดและการฆ่าเชื้อโรคโดยคลอรีน	✓ - มีระบบบำบัดน้ำเสียภายในพื้นที่โครงการแบบ Activated sludge จำนวน 4 ชุด และปัจจุบันโครงการมีน้ำเสียเข้าสู่ระบบบำบัดน้ำเสียรวมเฉลี่ย 100 ลูกบาศก์เมตรต่อวัน ทั้งนี้ ระบบบำบัดน้ำเสียโครงการยังมีช่วงประจำอาคารดูแลอย่างสม่ำเสมอ	-	ภาพที่ 2.2-1 ระบบบำบัดน้ำเสีย ภาคผนวก ค-1 ทส.1 และ ทส.2

3.2 การบำบัดน้ำเสีย	- โครงการได้จัดสร้างระบบบำบัดน้ำเสียทั้งหมด 4 ชุด โดยชุดที่ 1 รับน้ำเสียจากอาคาร A1 B1 ชุดที่ 2 รับน้ำเสียจากอาคาร A2 B2 ชุดที่ 3 รับน้ำเสียจากอาคาร A3 B3 และชุดที่ 4 รับน้ำเสียจากอาคาร C D - ประสิทธิภาพของระบบบำบัดน้ำเสียร้อยละ 90 ซึ่งจะบำบัดน้ำเสียที่มีค่า BOD 250 มก./ล. ให้มีค่า BOD=20 มก./ล.	✓	-	ภาพที่ 2.2-1 ระบบบำบัดน้ำเสีย

- วิธีการกำจัดตะกอนจากบ่อเกรอะ ทางโครงการจะทำการติดตั้งสำนักงานเขตบางกะปิมาทำการดูดตะกอนไปกำจัดเมื่อตะกอนเต็ม โดยระบบบำบัดน้ำเสียชุดที่ 1 2 3 ตะกอนจะเต็มภายใน 1.6 ปี ระบบบำบัดน้ำเสียชุดที่ 4 ตะกอนจะเต็มภายในเวลา 1.8 ปี	✓	-	ภาพที่ 3.5-3-1 จุดการเก็บตัวอย่างน้ำทิ้งบ่อพักน้ำสุดท้ายก่อนระบายออกนอกภาพที่ 3.5-3-2 จุดการเก็บตัวอย่างน้ำผิวดินบริเวณคลองเจ้าคุณสิงห์ ณ จุดที่อยู่ด้านเหนือและท้ายน้ำประมาณด้านละ 100 เมตร ภาคผนวก ง-1 ผลการตรวจคุณภาพน้ำทิ้ง ภาคผนวก ง-2 ผลการตรวจคุณภาพน้ำผิวดิน
		✓	-	ภาพที่ 2.2-1 ระบบบำบัดน้ำเสีย

3.2 การบำบัดน้ำเสีย (ต่อ)	<ul style="list-style-type: none"> <li>- วิธีการกำจัดกากไขมัน จะทำการกำจัดทุกๆ 7-10 วัน</li> <li>- จะต้องจัดให้มีพนักงานที่มีความรู้ความเข้าใจในการทำงานของระบบคอยดูแลบำรุงรักษา เพื่อให้ระบบดังกล่าวทำงานได้อย่างมีประสิทธิภาพ</li> <li>- ควรล้างระบบอย่างน้อยปีละ 2-3 ครั้ง</li> <li>- หมั่นตรวจสอบฝาปิดบ่อพักน้ำ ถ้าหักชำรุดต้องแก้ไขให้อยู่ในสภาพดีดังเดิม</li> </ul>	<ul style="list-style-type: none"> <li>✓ - มีช่างประจำโครงการดูแลตรวจสอบกากไขมันอย่างสม่ำเสมอ หากมีการสะสมของกากไขมัน โครงการจะดำเนินการสูบน้ำทิ้งจากถังนี้ทิ้งจากการตรวจสอบโครงการยังไม่มีตะกอนสะสม จึงทำการสูบน้ำทิ้งพร้อมกับระบบบำบัดน้ำเสียประจำปี</li> <li>✓ - มีช่างประจำโครงการดูแลตรวจสอบระบบต่างๆ ภายในพื้นที่โครงการอย่างมีประสิทธิภาพ</li> <li>✓ - มีการสูบน้ำทิ้งก่อนประจำโครงการออกไปกำจัด ปีละ 1 ครั้ง เป็นประจำ</li> </ul>	-	ภาพที่ 2.2-1 ระบบบำบัดน้ำเสีย

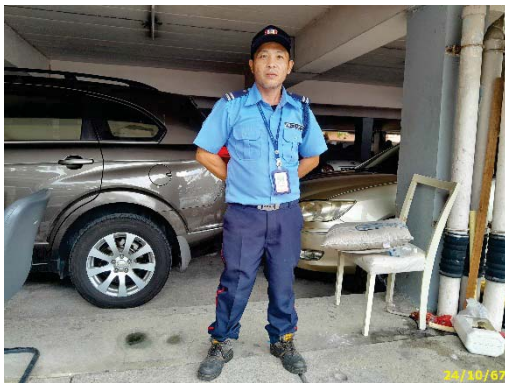
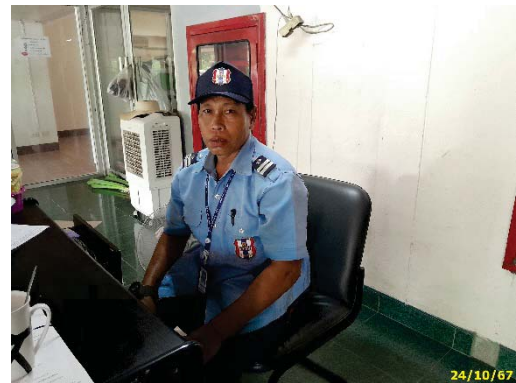
ภาพที่ 2.2-2 เจ้าหน้าที่รักษาความปลอดภัย

- น้ำใต้ดิน	-	-	-	-
<b>2. ทรัพยากรสิ่งแวดล้อมทางนิเวศวิทยา</b>				
2.1 ทางนิเวศวิทยา	-	-	-	-
<b>3. คุณค่าการใช้ประโยชน์ของมนุษย์</b>				
3.1 การคมนาคม	- จัดให้มีเวรยามรักษาความปลอดภัยและยังช่วยดูแลการจราจรบริเวณหน้าโครงการ	✓	-	ภาพที่ 2.2-2 เจ้าหน้าที่รักษาความ ภายใน

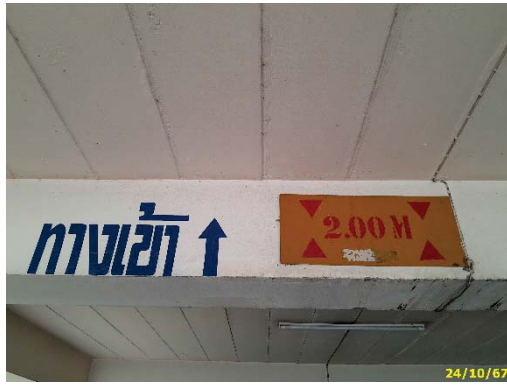
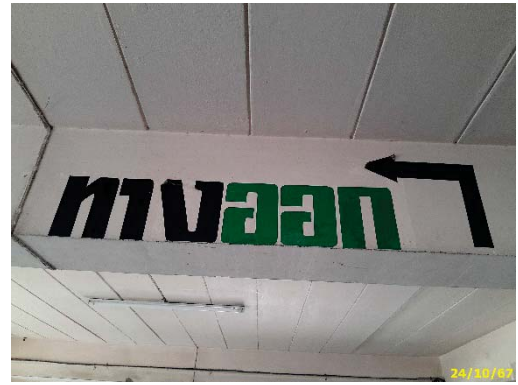
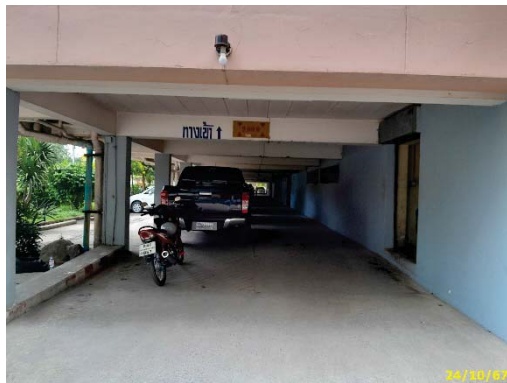
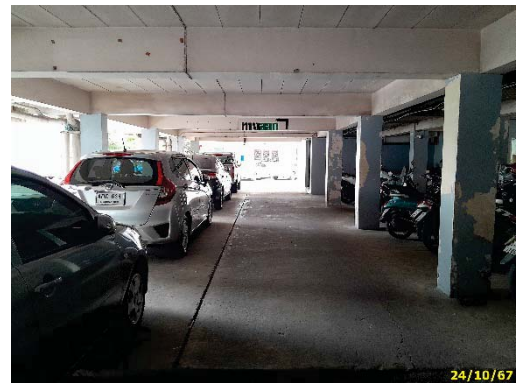
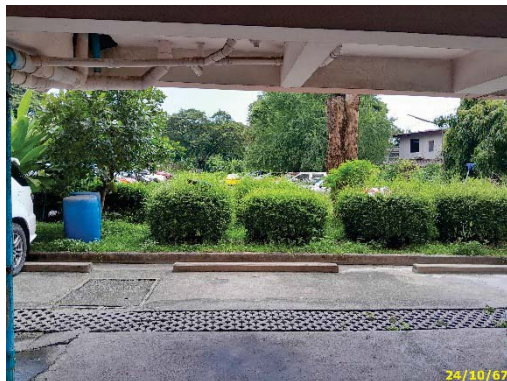
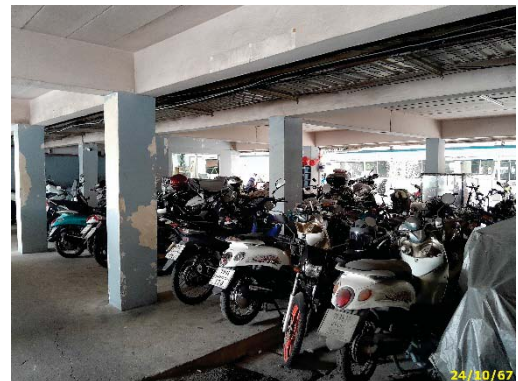
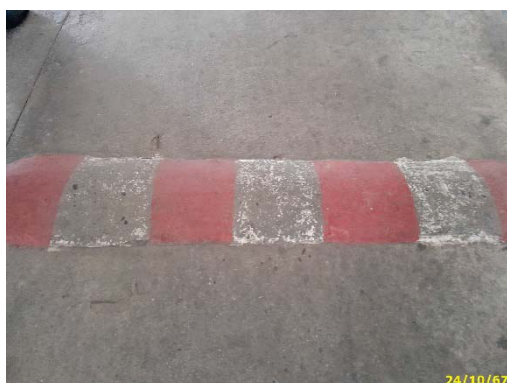
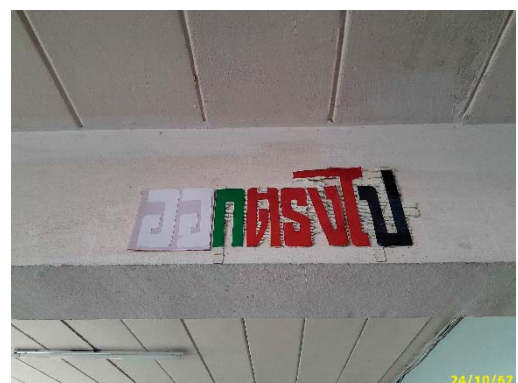
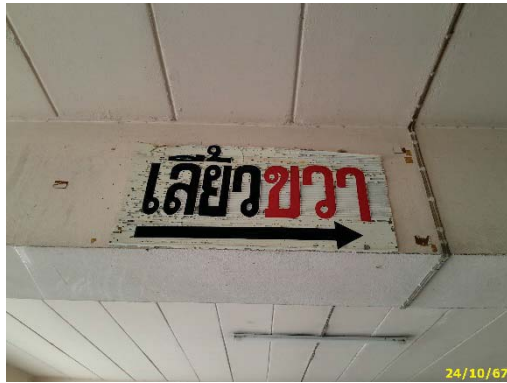
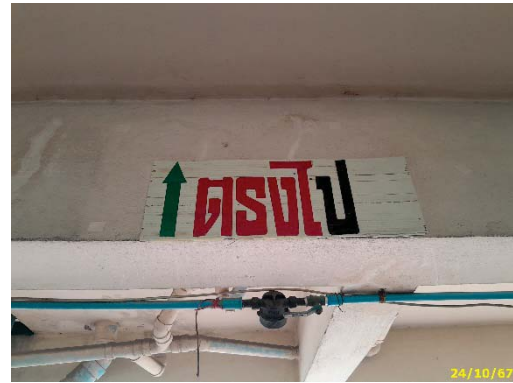
- จัดเตรียมที่จอดรถยนต์และรถจักรยานยนต์อย่างเพียงพอ	✓	-	ภาพที่ 2.2-3 พื้นที่จอดรถ
	- จัดให้มีเครื่องหมายจราจรติดบริเวณทางเข้า-ออก และภายในโครงการให้มองเห็นอย่างชัดเจน	✓	-	ภาพที่ 2.2-3 พื้นที่จอดรถ ภาคผนวก ค-2 ข้อบังคับ นิติบุคคลอาคารชุด ฯลฯ

3.1 การคมนาคม (ต่อ)	- จัดให้มีเครื่องหมายการจราจรติดบริเวณทางเข้า-ออก และภายในโครงการให้เห็นอย่างชัดเจน	✓	-	ภาพที่ 2.2-3 พื้นที่จอดรถ ภาคผนวก ค-2 ข้อบังคับนิติบุคคลอาคารชุด ฯลฯ

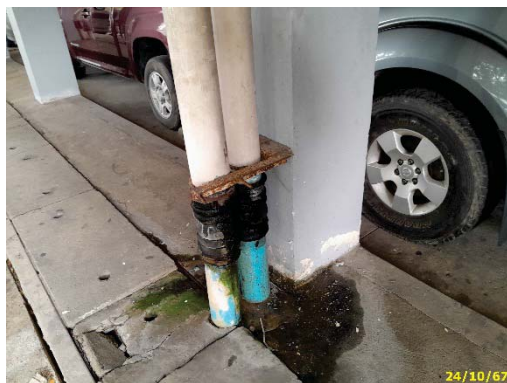
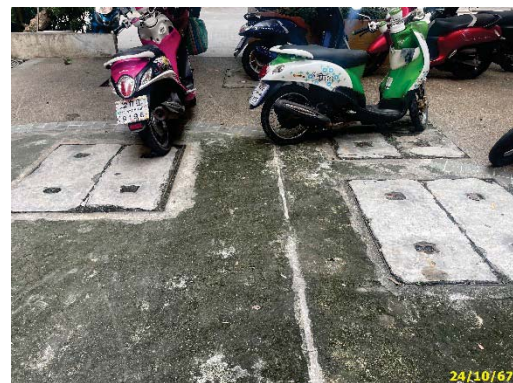
3.3 น้ำใช้	-	-	-	-
3.4 การระบายน้ำ	<ul style="list-style-type: none"> <li>- โครงการได้วางท่อขนาด 0.30, 0.40, 0.60 ม. รอบบริเวณโครงการ เพื่อระบายน้ำออกจากพื้นที่โครงการลงสู่คลองเจ้าคุณสิงห์</li> <li>- เพื่อให้ท่อระบายน้ำมีการเปลี่ยนแปลงจากเดิม ทางโครงการจะใช้ท่อขนาด 0.1 ม. ก่อนที่จะระบายลงสู่คลองเจ้าคุณสิงห์ ทางโครงการจะใช้ท่อขนาด 0.1 ม. ซึ่งจะมีอัตราการระบายน้ำเท่ากับ 0.023 ลบ.ม./วินาที ซึ่งจุดระบายน้ำของโครงการมีจำนวน 2 จุด ดังนั้น สามารถระบายน้ำได้เท่ากับ 0.046 ลบ.ม./วินาที</li> </ul>	<ul style="list-style-type: none"> <li>✓ - มีท่อระบายน้ำไว้รอบพื้นที่โครงการ เพื่อระบายน้ำออกจากพื้นที่โครงการลงสู่คลองเจ้าคุณสิงห์ และได้มีการทำความสะอาดเป็นประจำ</li> <li>✓ - มีท่อระบายน้ำไว้รอบพื้นที่โครงการ เพื่อระบายน้ำออกจากพื้นที่โครงการลงสู่คลองเจ้าคุณสิงห์ และได้มีการทำความสะอาดเป็นประจำ</li> </ul>	-	ภาพที่ 2.2-4 ระบบระบายน้ำ

3.4 การระบายน้ำ (ต่อ)	- ทางโครงการมีพื้นที่ที่กักเก็บน้ำขนาด 984 ตร.ม. และมีการสร้างขอบขึ้นมาสูง 0.30 ม. ซึ่งสามารถกักเก็บน้ำได้ 295 ลบ.ม. แต่อัตราการระบายน้ำหลังมีการพัฒนาโครงการแล้ว มีค่าเท่ากับ 313 ลบ.ม./วัน ดังนั้นน้ำที่เหลืออีก 18 ลบ.ม.	✓	- มีพื้นที่สำหรับกักเก็บน้ำ โดยทำเป็นร่องบริเวณลานจอดรถชั้นใต้ดินของอาคาร	ภาพที่ 2.2-4 ระบบระบายน้ำ

- ทางโครงการจะระบายน้ำลงสู่ลานจอดรถ ซึ่งพื้นที่ขนาด 5173 ตารางเมตร และจะทำให้พื้นที่ลานจอดรถมีน้ำท่วมเพียง 3 มม. เท่านั้น	✓	- มีการระบายน้ำลงบริเวณข้างพื้นที่จอดรถโครงการ ซึ่งทำให้เมื่อเกิดฝนตกภายในพื้นที่จอดรถโครงการจะไม่มีน้ำท่วมขัง	ภาพที่ 2.2-4 ระบบระบายน้ำ

- ติดตั้งตะแกรงดักขยะ ณ จุดสุดท้ายของท่อระบายน้ำของโครงการก่อนที่ปล่อยลงสู่คลองเจ้าคุณสิงห์	✓	- มีการติดตั้งตะแกรงดักขยะ ณ จุดสุดท้ายของท่อระบายน้ำของโครงการก่อนที่จะปล่อยลงสู่คลองเจ้าคุณสิงห์	ภาพที่ 2.2-4 ระบบระบายน้ำ

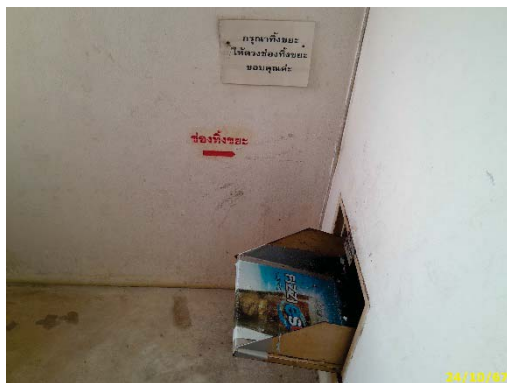
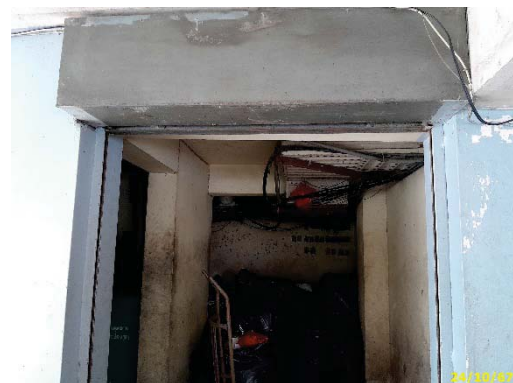
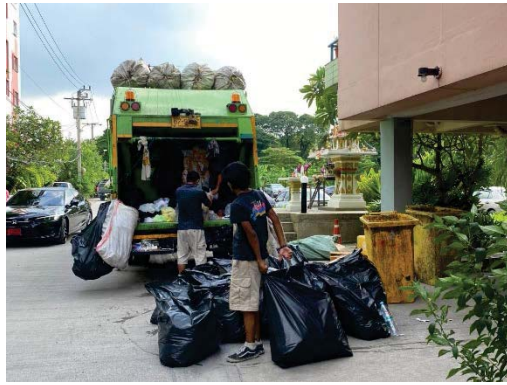
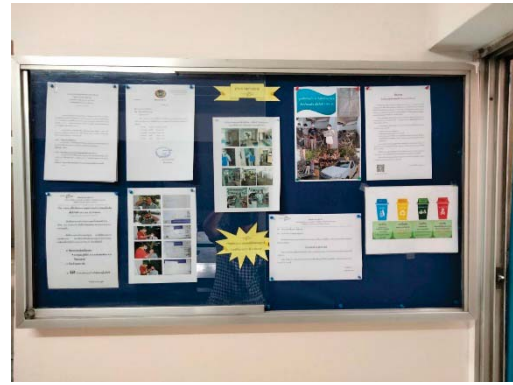
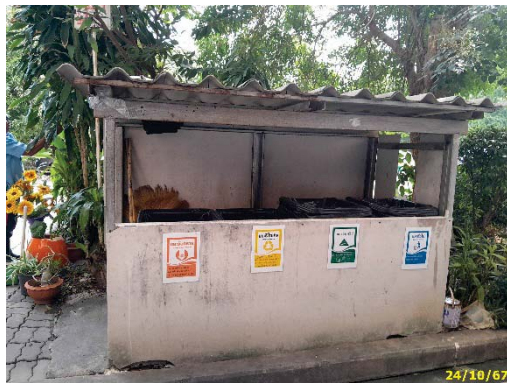
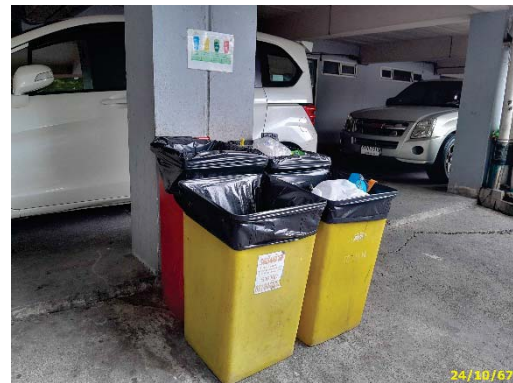
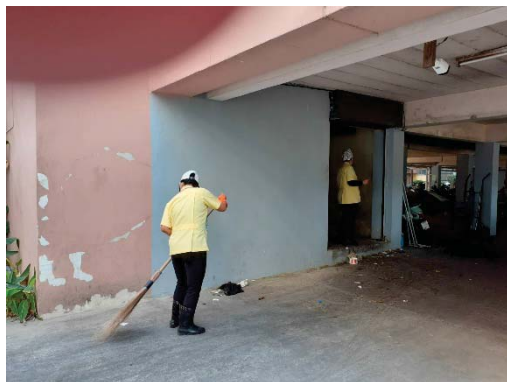
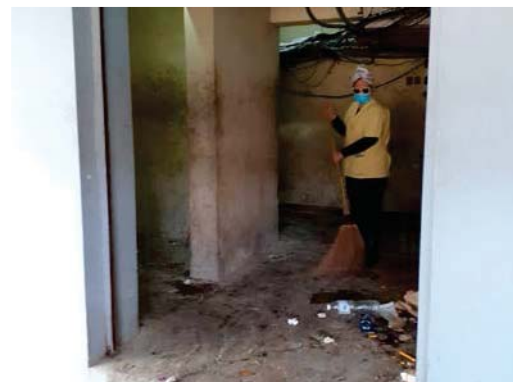
- ควรหมั่นตักขยะออกจากบ่อพักขยะเป็นประจำ	✓	- มีช่างประจำโครงการตรวจสอบขยะบริเวณบ่อพักขยะของโครงการอย่างสม่ำเสมอ	-
3.5 การจัดการขยะมูลฝอย	- แต่ละอาคารจะมีบ่อพักขยะขนาด 0.6 ม. สำหรับทิ้งขยะจากชั้นต่างๆ ลงมาสู่ห้องพักขยะของแต่ละอาคาร โดยห้องของแต่ละอาคารจะมีขนาด 23 ลบ.ม. มีประตูปิดมิดชิด ในแต่ละวันจะมีพนักงานเก็บขยะของสำนักงานเขตบางกะปิมาทำการจัดเก็บทุกวัน	✓	- มีห้องสำหรับทิ้งมูลฝอยจากชั้นต่างๆ ลงมาสู่ห้องพักมูลฝอยของแต่ละอาคาร โดยห้องของแต่ละอาคารจะมีประตูปิดมิดชิด และในแต่ละวัน โดยช่วงเวลา 8.00-17.00 น.แต่ละอาคารไว้เรียบร้อยแล้ว และจัดให้มีพนักงานทำความสะอาดห้องพักขยะรวมเป็นประจำ เพื่อรอรถเก็บขนมูลฝอยของสำนักงานเขตวังทองหลาง เข้ามารับการจัดเก็บทุกๆ 3 วัน ซึ่งหลังการเก็บขนพนักงานทำความสะอาดของโครงการจะทำความสะอาดอย่างสม่ำเสมอ	ภาพที่ 2.2-5 การจัดการมูลฝอย

- มีการทำความสะอาดห้องพักขยะและบ่อพักขยะทุกเดือน เพื่อป้องกันการแพร่กระจายของเชื้อโรคและกลิ่นรบกวนแก่ผู้พักอาศัย ภายในอาคารส่วนนี้ที่ใช้ทำความสะอาดห้องพักขยะจะระบายลงสู่ระบบบำบัดน้ำเสีย	✓	- มีพนักงานทำความสะอาดประจำโครงการทำหน้าที่ในการล้างทำความสะอาดห้องที่มูลฝอยและห้องที่มูลฝอยเป็นประจำ	ภาพที่ 2.2-5 การจัดการมูลฝอย

3.5 การจัดการขยะมูลฝอย (ต่อ)	- โครงการได้ติดตั้งแผนแยกกันกระแยกไว้ภายในแปลงทิ้งขยะ เพื่อป้องกันการแตกของขยะ โดยจะติดตั้งแผนแยกไว้บริเวณกึ่งกลางของแต่ละชั้น	✓	- มีการรองรับแผนพิพจน์เจอรบอร์ต เพื่อกันกระแยกในการทิ้งขยะบริเวณช่องทิ้งขยะ ลงมายังห้องพักผู้ดูแลรวมขึ้นส่งโครงการเรียบร้อยแล้ว	ภาพที่ 2.2-5 การจัดการมูลฝอย

- บริเวณช่องทิ้งขยะทุกชั้นจะมีบานประตูขนาด “1x1” ปิดมิดชิด	✓	- บริเวณช่องทิ้งขยะโครงการมีประตูเปิด-ปิด สำหรับการทิ้งขยะ ซึ่งมีขนาดตามมาตรฐาน	ภาพที่ 2.2-5 การจัดการมูลฝอย

- ภายในอาคารจะมีถังขยะขนาด 50 ลิตร มีฝาปิดมิดชิดวางเรียงติดกันตรงโถงหน้าลิฟต์หรือทางเดินของแต่ละชั้น จำนวนชั้นละ 2 ถัง โดยแยกเป็นถังขยะเปียกและถังขยะแห้งวางไว้เพื่อให้ผู้ใช้อาคารทิ้งขยะมูลฝอย	✓	- ภายในอาคารของโครงการมีการวางถังขยะ ตามจำนวนบริเวณทางเข้า-ออกอาคารแต่ละอาคาร	ภาพที่ 2.2-5 การจัดการมูลฝอย

- ในแต่ละเดือนทางโครงการจะมีการแจกถุงแยกประเภทขยะเปียกและขยะแห้งให้กับผู้พักอาศัย ซึ่งจะคิดค่าบริการรวมกับค่าสาธารณูปโภคต่างๆ โดยจะให้ผู้ที่พักอาศัยนำไปทิ้งลงบ่อทิ้งขยะ หรือผู้ที่พักอาศัยอยู่ตรงข้ามกับบ่อทิ้งขยะ จะนำขยะมาทิ้งไว้ยังถังแยกประเภท	✓	- มีการแจกถุงสำหรับแยกประเภทขยะเปียก แห้งให้กับผู้พักอาศัย โดยมีการติดค่าบริการรวมกับค่าสาธารณูปโภคประจำเดือนแล้ว	ภาพที่ 2.2-5 การจัดการมูลฝอย

3.6 ระบบป้องกันอัคคีภัย	- มีการรณรงค์ให้ความรู้จัดทำคู่มือการแยกขยะ จัดบอร์ด เพื่อให้ผู้พักอาศัยภายในโครงการมีการคัดแยกขยะก่อนที่จะไปทิ้งยังบ่อทิ้งขยะหรือถังขยะที่ทางโครงการจัดไว้ให้	✓	- มีการให้ความรู้ และทำบอร์ด ในการคัดแยกขยะให้กับผู้พักอาศัยภายในโครงการ ก่อนนำมาทิ้งลงในช่องทิ้งขยะ โดยการจัดไว้ ณ บอร์ดประชาสัมพันธ์	ภาพที่ 2.2-5 การจัดการมูลฝอย

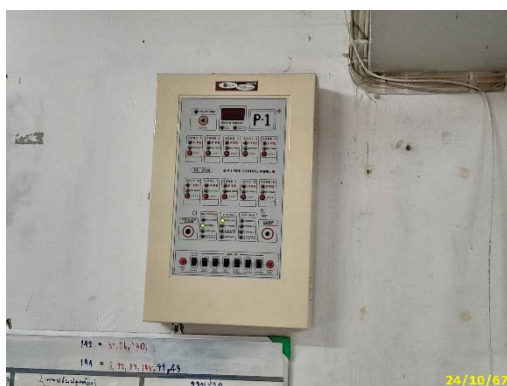
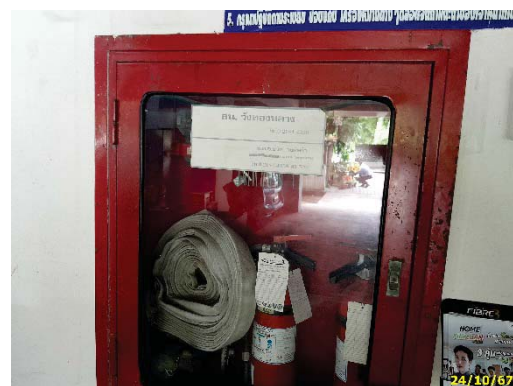
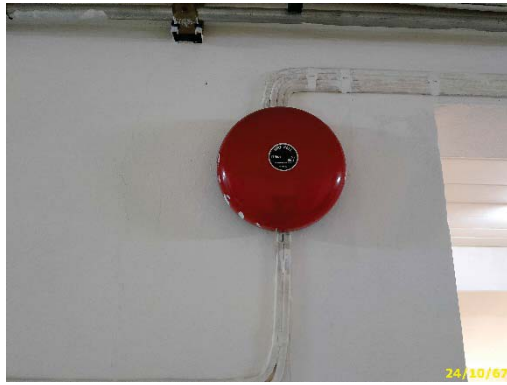
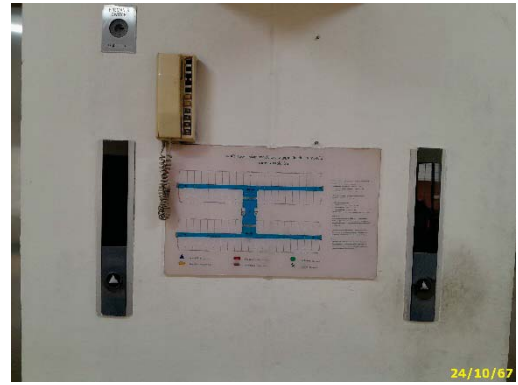
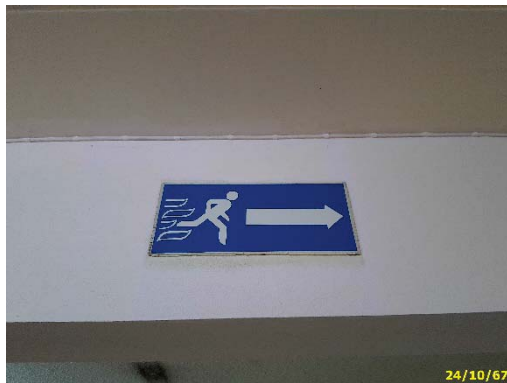
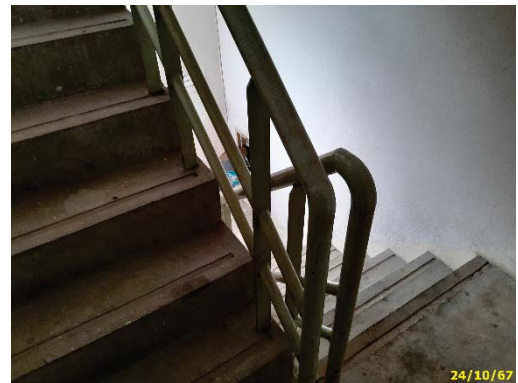
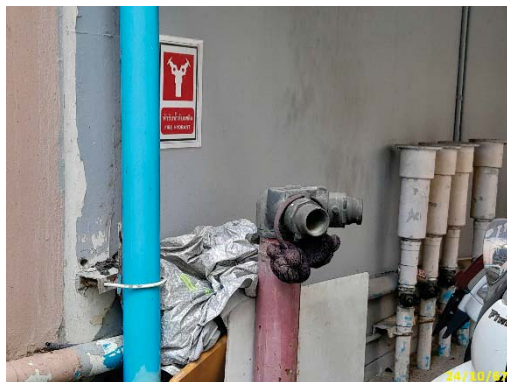
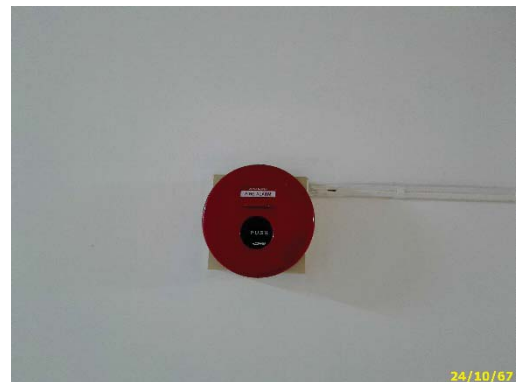
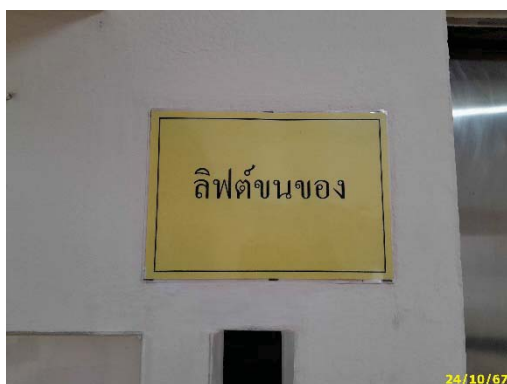
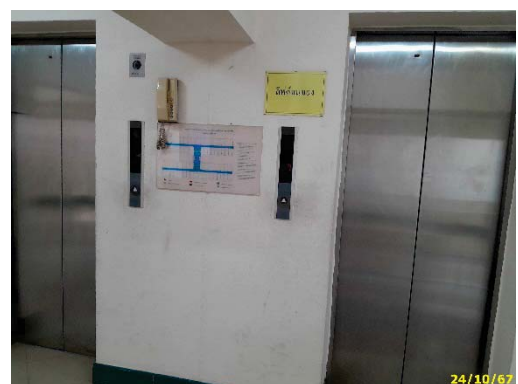
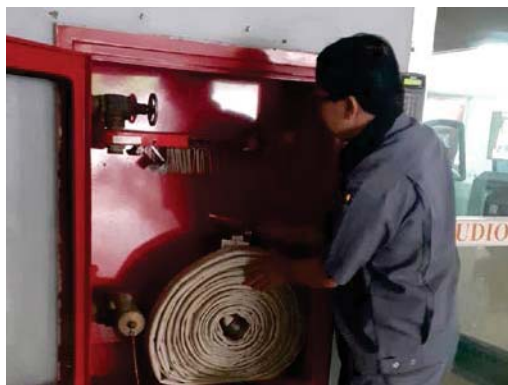
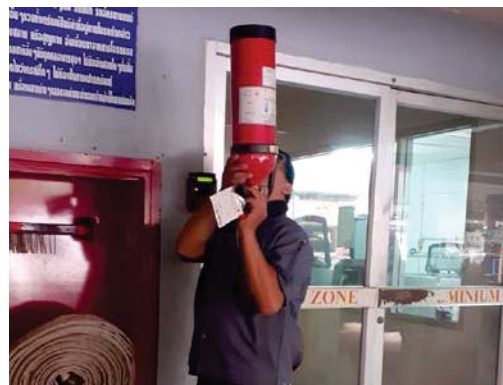
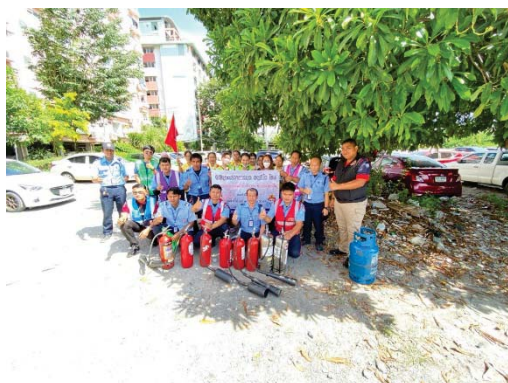
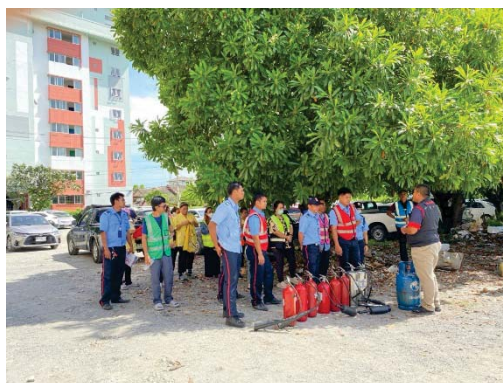
ภาพที่ 2.2-6 การป้องกันอัคคีภัย

- แต่ละอาคารมีระบบดับเพลิง ซึ่งประกอบไปด้วย - ถังดับเพลิงเคมีขนาด 10 ปอนด์ ติดตั้งชั้นละ 1 เครื่อง - ระบบแจ้งเหตุที่ใช้อัตโนมัติและอัตโนมัติ - สัญญาณกริ่งติดตั้งตามทางเดิน	✓	- มีระบบป้องกันอัคคีภัย ครบถ้วนตามมาตรฐาน	ภาพที่ 2.2-6 ระบบป้องกันอัคคีภัย

3.6 ระบบป้องกันอัคคีภัย (ต่อ)	<ul style="list-style-type: none"> <li>- ป้ายเตือนแสงบอกหมายเลขชั้น ติดตั้งบริเวณโถงหนีไฟแต่ละป้ายบอกหมายเลขชั้นติดตั้งตรงบันได</li> <li>- ติดตั้งตู้ดับเพลิง (FHC) ซึ่งภายในตู้บรรจุสายดับเพลิงพร้อมหัวฉีด ยาว 30 เมตร ชั้นละ 1 ตู้ โดยติดตั้งตรงบันไดขึ้น-ลง พร้อมท่อยื่นขนาด 4 นิ้ว เพื่อรับน้ำจากหัวรับดับเพลิงภายนอกอาคาร</li> <li>- ถังสำรองน้ำใช้ชั้นหลังคาขนาด 38 ลบ.ม. โดยจะสำรองน้ำใช้เพื่อการดับเพลิงไว้ 15 ลบ.ม. ซึ่งน้ำใช้สำรองดับเพลิงของอาคารที่อยู่คู่กันสามารถใช้ร่วมกันได้ ดังนั้นแต่ละอาคารจะมีน้ำสำรองไว้ในการดับเพลิงทั้งสิ้น 30 ลบ.ม. โดยจะสำรองน้ำใช้เพื่อการดับเพลิงได้นาน 1.32 ชม.</li> </ul>			
	<ul style="list-style-type: none"> <li>- ได้ดำเนินการติดต่อและประสานงานกับหน่วยงานท้องถิ่นที่อยู่ใกล้เคียงกับโครงการเมื่อเกิดเหตุอัคคีภัย</li> </ul>	✓	- มีการติดต่อประสานงานกับหน่วยงานที่เกี่ยวข้องบริเวณใกล้เคียงโครงการหากมีการเกิดเหตุอัคคีภัย	-
	<ul style="list-style-type: none"> <li>- ควรมีการซ้อมแผนปฏิบัติการก่อนเกิดเหตุเพลิงไหม้ทุกปี</li> </ul>	✓	- มีแผนในการซ้อมแผนปฏิบัติการก่อนเกิดเหตุเพลิงไหม้ ช่วงปลายปีของทุกปีเป็นประจำ	ภาพที่ 2.2-6 ระบบป้องกันอัคคีภัย

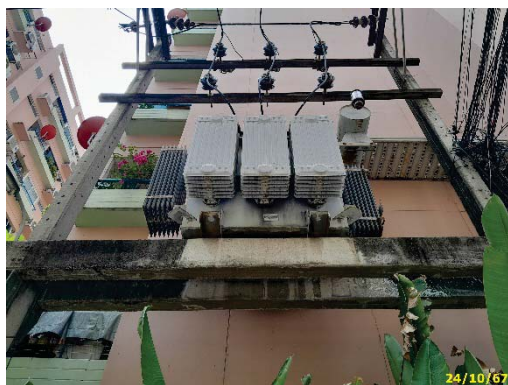
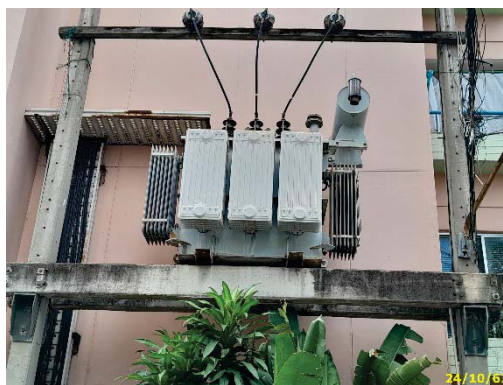
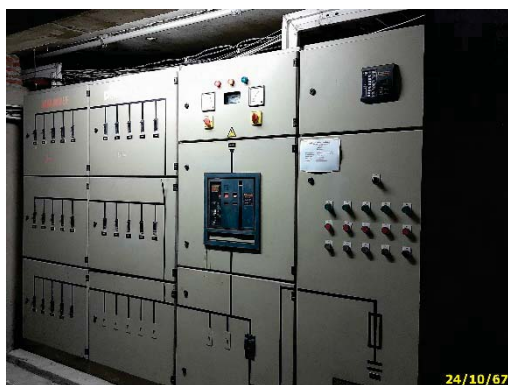
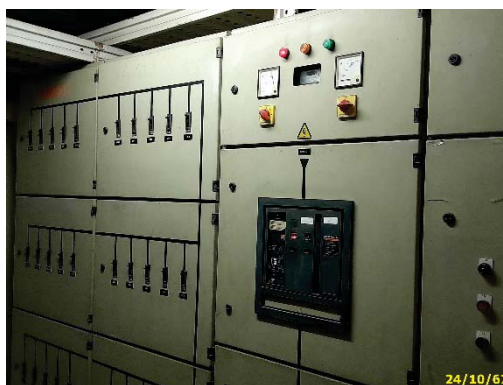
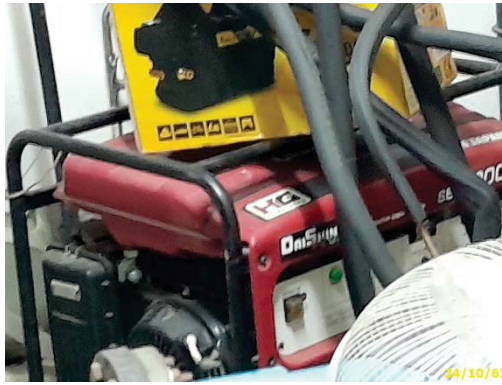
ภาพที่ 2.2-7 การใช้ไฟฟ้าโครงการ

3.7 ไฟฟ้า	<ul style="list-style-type: none"> <li>- มีติดตั้งระบบไฟฟ้าฉุกเฉินขนาด 12 V-15AH 2 x 35W. ซึ่งใช้ Battery สามารถสำรองไฟได้นาน 2 ชม. ครึ่ง</li> </ul>	✓	- มีการใช้ไฟฟ้า โดยระบบไฟฟ้าปกติรับไฟฟ้าจากไฟฟ้านครหลวงเขตนวลจันทร และติดตั้งระบบไฟฟ้าฉุกเฉิน ซึ่งใช้เป็นเครื่องปั่นไฟสามารถสำรองไฟได้เพียงพอ	ภาพที่ 2.2-7 การใช้ไฟฟ้า ภาคผนวก ค-4 รายงานการตรวจสอบหม้อแปลงไฟฟ้าประจำปี
