ผลการปฏิบัติตามมาตรการป้องกันและแก้ไขผลกระทบ สิ่งแวดล้อม

บทที่ 2

ตารางที่ 2.2-1 มาตรการป้องกันและแก้ไขผลกระทบสิ่งแวดล้อม โครงการ INTRO CONDOMINIUM (ระยะดำเนินการ)

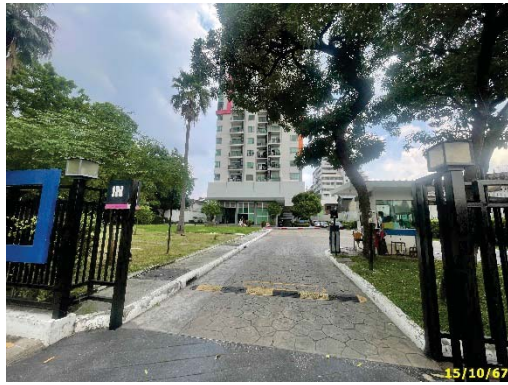
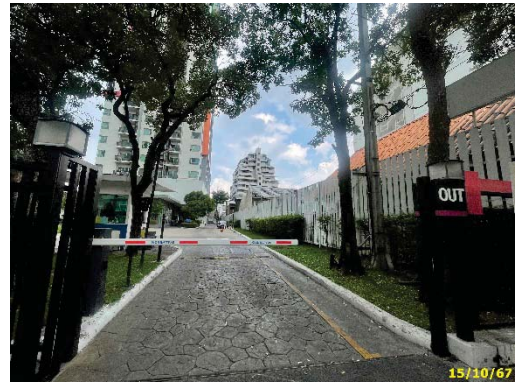
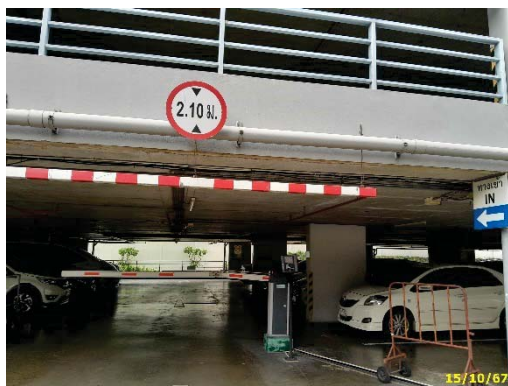
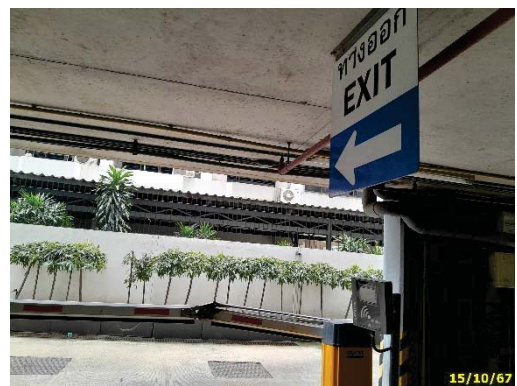
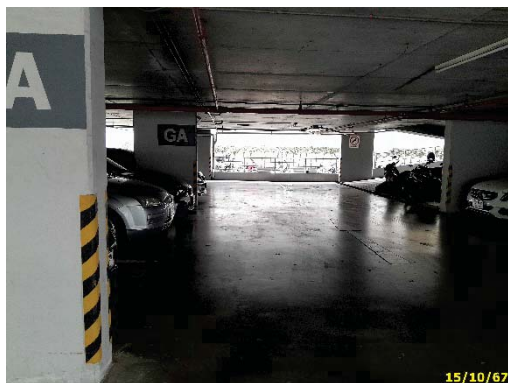
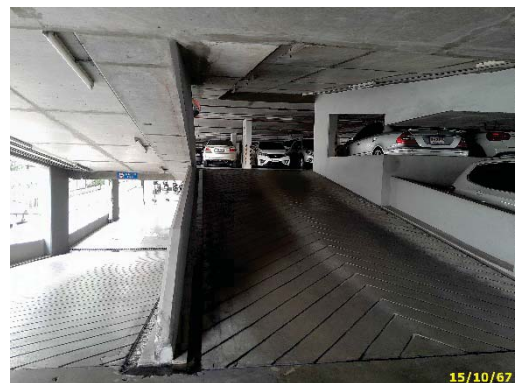
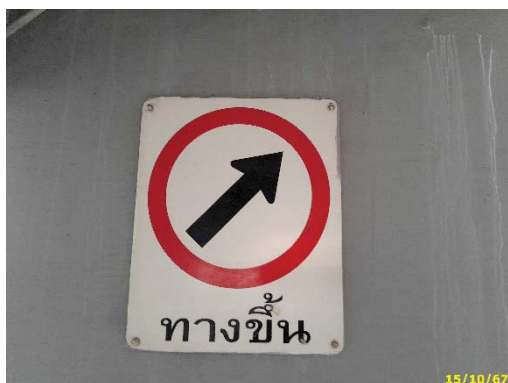
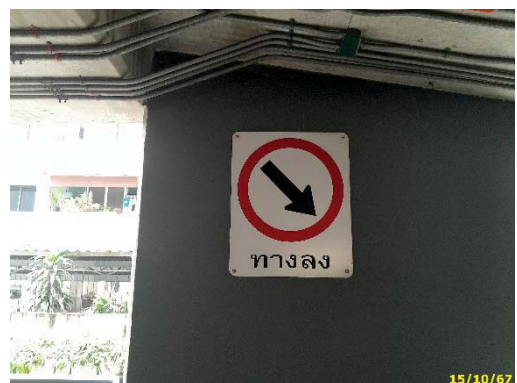
ภาพที่ 2.2-1 พื้นที่จอดรถและเส้นทางการจราจร

1. ทรัพยากรสิ่งแวดล้อมทางกายภาพ				
1.1 สภาพภูมิประเทศ	-	-	-	-
1.2 คุณภาพอากาศ	- ควบคุมความเร็วของรถภายในโครงการ เช่น ป้ายจำกัดความเร็ว สัญญาณความเร็ว เพื่อไม่ให้เกิดการฟุ้งกระจายของฝุ่นในบริเวณถนน	✓	- มีการทำสัญญาณลดความเร็ว เพื่อควบคุมความเร็วและไม่ให้เกิดการกระจายของฝุ่นภายในพื้นที่โครงการ	ภาพที่ 2.2-1 พื้นที่จอดรถและเส้นทางจราจร

- ควบคุมความเร็วของรถภายในโครงการ เช่น ป้ายจำกัดความเร็ว สัญญาณความเร็วเพื่อไม่ให้เกิดการฟุ้งกระจายของฝุ่นในบริเวณถนน	✓	- มีการทำสัญญาณลดความเร็ว เพื่อควบคุมความเร็วและไม่ให้เกิดการกระจายของฝุ่นภายในพื้นที่โครงการ	ภาพที่ 2.2-1 พื้นที่จอดรถและเส้นทางจราจร

พื้นที่จอดรถ และเส้นทางการจราจร

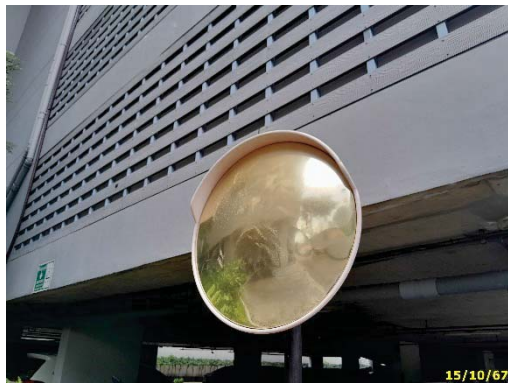
กระจกนูน

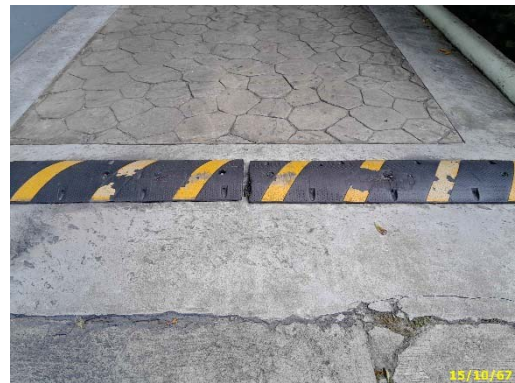
- ควบคุมความเร็วของการใช้รถภายในพื้นที่โครงการ เช่น ติดป้ายจำกัดความเร็ว ทำสัญญาณความเร็ว เพื่อช่วยลดระดับเสียงที่เกิดจากการเล่นของรถยนต์ลดลงไปด้วย	✓	- มีการทำสัญญาณความเร็ว เพื่อควบคุมความเร็วรถและเพื่อลดเสียงจากรถ	ภาพที่ 2.2-1 พื้นที่จอดรถและเส้นทางจราจร

สันนูนลดความเร็ว

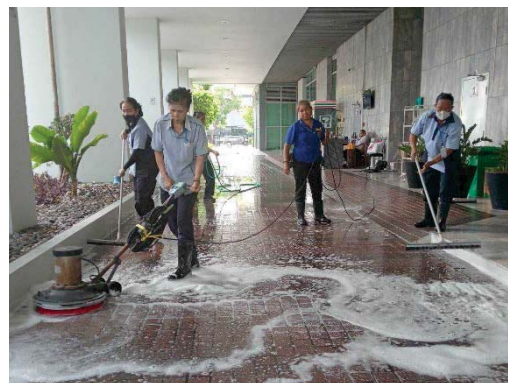
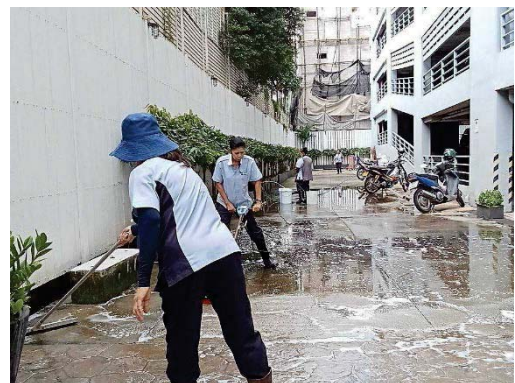
- ฝุ่นละออง	- หมั่นดูแลรักษาความสะอาดบริเวณถนนโดยฉีดล้างถนนเป็นครั้งคราว	✓	- มีพนักงานดูแลความสะอาดถนนโดยการฉีดล้างภายในโครงการ	ภาพที่ 2.2-2 พื้นที่สีเขียวและการบำรุงรักษา ภาคผนวก ค-1 สัญญาการทำความสะอาด

ทำความสะอาดถนน

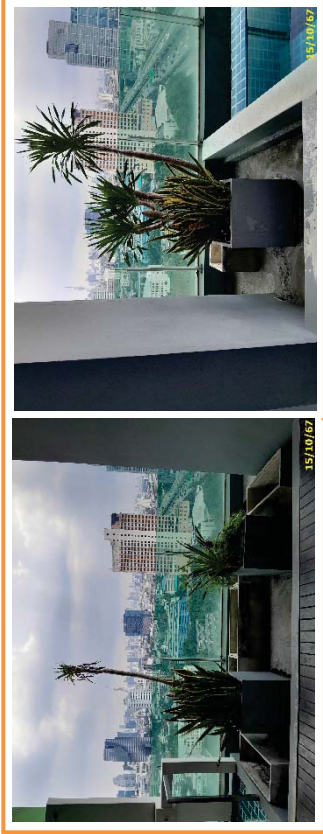
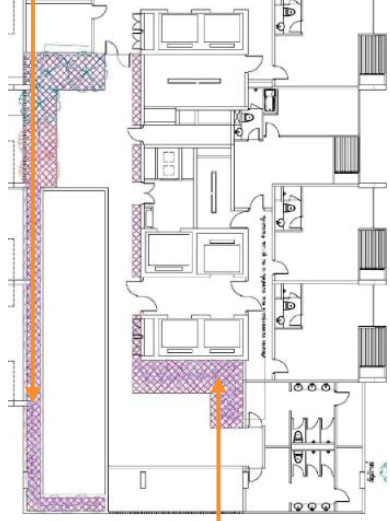
ภาพที่ 2.2-2 (ต่อ) พื้นที่สีเขียวและการบำรุงรักษา

- มลพิษทางอากาศ	- จัดให้มีพื้นที่สีเขียวภายในโครงการขนาดพื้นที่รวม 1,759 ตร.ม. และเลือกพันธุ์ไม้ที่ปลูกให้สามารถดูดซับคาร์บอนมอนอกไซด์ที่เกิดจากโครงการได้ทั้งหมด	✓	- มีการปลูกต้นไม้ภายในพื้นที่โครงการแล้ว	ภาพที่ 2.2-2 พื้นที่สีเขียวและการบำรุงรักษา

ชั้นที่ 19 (สรว่ายน้ำ)

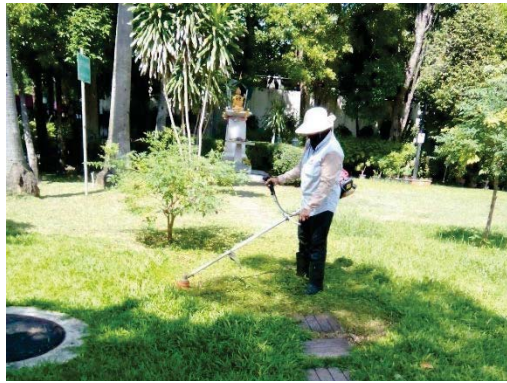
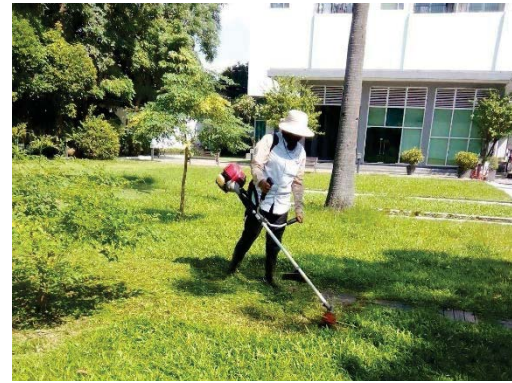
ภาพที่ 2.2-2 (ต่อ) พื้นที่สีเขียวและการบำรุงรักษา

4.4 การบำบัดบึงแสงและทิศทางการ	- ดูแลสภาพพื้นที่สีเขียวของโครงการให้สวยงามและมีความสมบูรณ์อยู่ตลอดเวลา	✓	- มีพนักงานดูแลพื้นที่สีเขียวให้สวยงาม	ภาพที่ 2.2-2 พื้นที่สีเขียวและการบำรุงรักษา

พนักงานดูแลพื้นที่สีเขียว

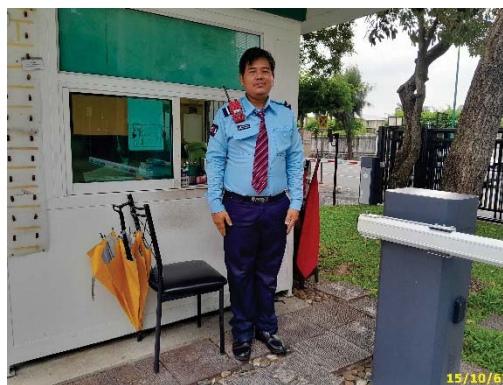
- จัดให้มีเจ้าหน้าที่อำนวยความสะดวกในการจราจรบริเวณทางเข้า-ออกโครงการ	✓	- มีเจ้าหน้าที่รักษาความปลอดภัยอำนวยความสะดวกบริเวณทางเข้า-ออกโครงการ	ภาพที่ 2.2-3 เจ้าหน้าที่รักษาความปลอดภัย

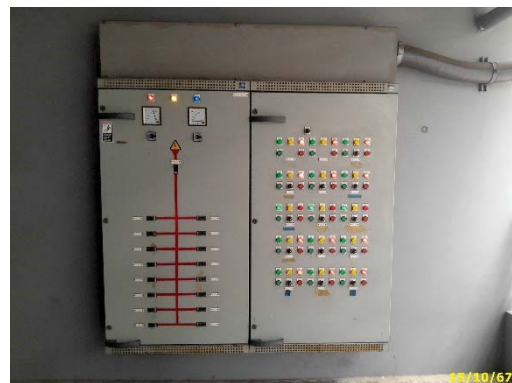
- จัดให้มีระบบมิเตอร์ไฟฟ้าสำหรับระบบบำบัดน้ำเสียของโครงการ โดยเฉพาะแยกจากระบบไฟฟ้าอื่นๆ เพื่อให้สามารถติดตามตรวจสอบการใช้งานของระบบบำบัดน้ำเสียได้ตลอดระยะเวลาที่เปิดดำเนินการ	✓	-	ภาพที่ 2.2-4 ระบบบำบัดน้ำเสีย

ตู้ควบคุมระบบบำบัดน้ำเสีย

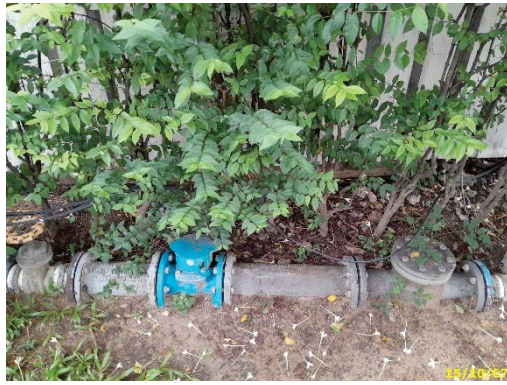
- รับน้ำประปาจากท่อจ่ายน้ำประปาของการประปานครหลวงเข้ามาเก็บในถังเก็บน้ำใต้ดินของโครงการด้วยการต่อท่อรับน้ำประปาขนาด 4 นิ้ว	✓	- มีระบบสูบน้ำในอาคาร เพื่อจ่ายน้ำโดยไม่ดึงน้ำจากท่อประปาโดยตรง	ภาพที่ 2.2-5 ระบบน้ำใช้

จุดเชื่อมต่อประปา

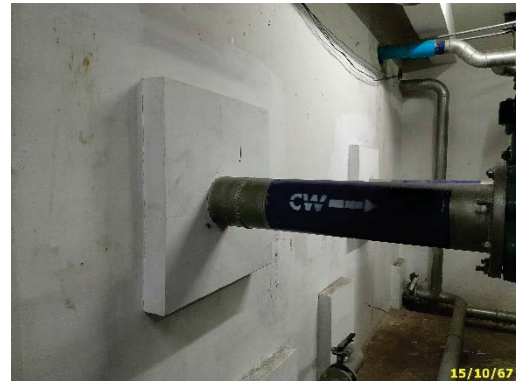
3. คุณค่าการใช้ประโยชน์ของมนุษย์				
3.1 การใช้น้ำ	1. จัดตั้งสำรองน้ำใช้ในโครงการประกอบด้วย - ถึงเก็บน้ำใต้ดินจำนวน 2 ถึงความจุรวม 335.0 ลบ.ม. ใช้สำรองน้ำทั่วไป 227 ลบ.ม. และสำรองน้ำดับเพลิง 108 ลบ.ม. - ถึงเก็บน้ำบาดาลจำนวน 2 ถึงความจุรวม 200.0 ลบ.ม. ใช้สำรองน้ำใช้ทั่วไป - ปริมาณสำรองน้ำใช้จากถังเก็บน้ำใต้ดินและถังเก็บน้ำบาดาล (335.0+200.0) ความจุรวมทั้งหมด 656.+ ลบ.ม. โดยแบ่งเป็น - น้ำสำรองดับเพลิงความจุ 108 ลบ.ม. สำรองได้นาน 30 นาที - น้ำสำรองใช้อุปโภคบริโภคความจุรวม 427.0 ลบ.ม. สำรองน้ำใช้ได้นาน 1.34 วัน	✓	- มีการสำรองน้ำใช้โดยเก็บไว้ในถังเก็บน้ำใต้ดิน และชั้นดาดฟ้า	ภาพที่ 2.2-5 ระบบน้ำใช้

ถังเก็บน้ำชั้นใต้ดิน

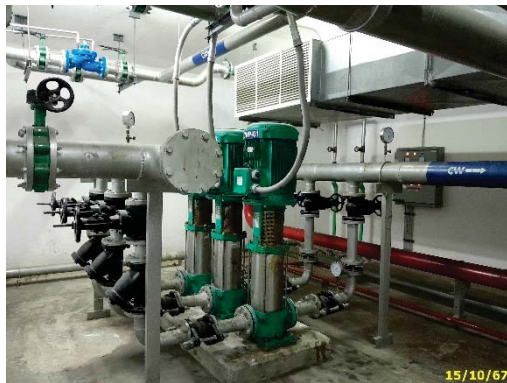
เครื่องปั้มน้ำชั้นใต้ดิน และตู้ควบคุม

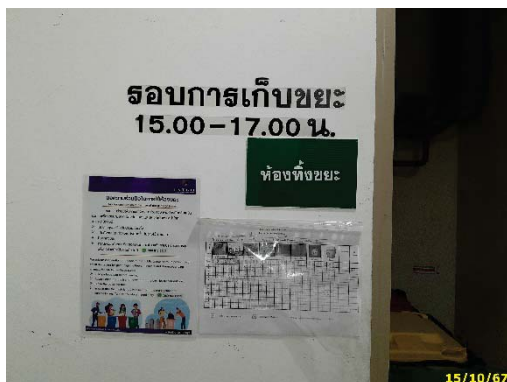
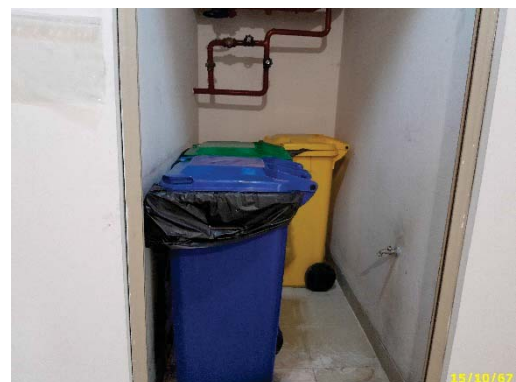
3.4 การจัดการมูลฝอย	- จัดให้มีห้องพักมูลฝอยประจำชั้นตั้งแต่ชั้นที่ 2 ถึงชั้นที่ 37 จำนวน 1 ห้อง/ชั้น ภายในถังถึงมูลฝอยขนาด 200 ล. จำนวน 2 ถัง/ชั้น (ถึงมูลฝอยแห้ง 1 ถัง และถึงมูลฝอยเปียก 1 ถัง) โดยจัดให้มีพนักงานทำความสะอาดถังเก็บมูลฝอยจากถังรองรับมูลฝอยและคัดแยกมูลฝอย จากนั้นนำมูลฝอยไปรวมไว้ที่ห้องพักมูลฝอยแห้งและเปียกเพื่อให้รถเก็บขนมูลฝอยของสำนักงานเขตพญาไทมาจัดเก็บต่อไป - จัดตั้งถังมูลฝอยขนาด 100 ลิตร. จำนวน 2 ถัง ถึงมูลฝอยแห้ง 1 ถัง และถึงมูลฝอยเปียก 1 ถัง) ไว้ภายในบริเวณห้องออกกำลังกาย และจัดให้มีพนักงานทำความสะอาดมาจัดเก็บมูลฝอยไปไว้ยังห้องพักมูลฝอยรวมของโครงการต่อไป - จัดให้มีมูลฝอยอันตรายขนาด 200 ล. จำนวน 2 ถัง ตั้งไว้ภายในห้องพักมูลฝอยแห้ง เพื่อให้ผู้พักอาศัยนำมูลฝอยอันตรายมาทิ้งและจัดให้มีพนักงานรวบรวมมูลฝอยอันตรายใส่ถุงสีส้มสำหรับใส่มูลฝอยอันตรายแยกจากมูลฝอยอื่นให้ชัดเจน	✓	-	ภาพที่ 2.2-6 ห้องพักมูลฝอย
		✓	-	ภาพที่ 2.2-6 ห้องพักมูลฝอย
		✓	-	ภาพที่ 2.2-6 ห้องพักมูลฝอย

ห้องพักมูลฝอยประจำชั้น

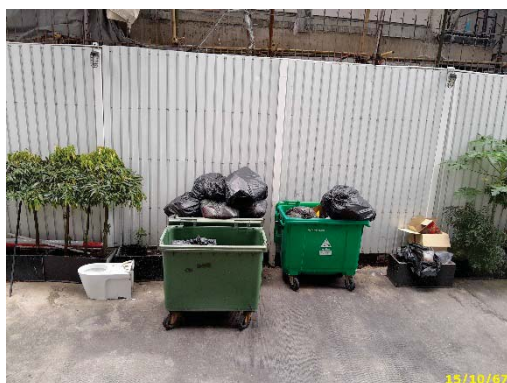
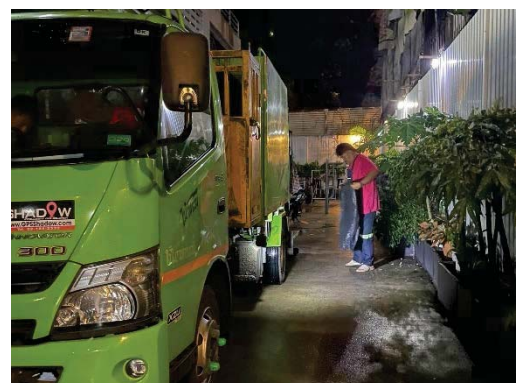
- ห้องพักมูลฝอยต้องมีประตูปิดมิดชิด เพื่อป้องกันกลิ่นรบกวนผู้อยู่อาศัยและชุมชนบริเวณใกล้เคียง โดยเปิดประตูเฉพาะช่วงที่มีการเก็บขนมูลฝอยเท่านั้น	⊙	- ห้องพักมูลฝอยรวมของโครงการยังไม่ถูกก่อสร้างให้เป็นห้องมีเพียงพื้นที่สำหรับตั้งถังมูลฝอยประเภทแห้ง และเปียก บริเวณหลังอาคารจอดรถชั้นที่ 1 ของโครงการเท่านั้น	ภาพที่ 2.2-6 ห้องพักมูลฝอย

ห้องพักมูลฝอยรวม

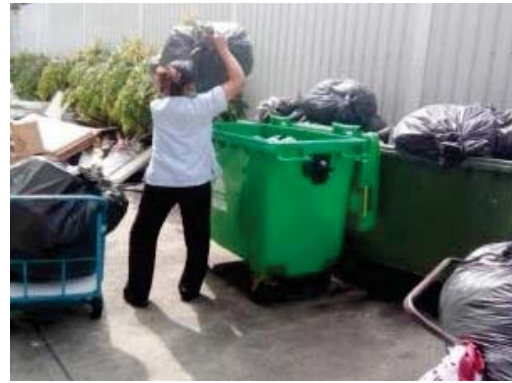
ภาพที่ 2.2-6 (ต่อ) ห้องพักมูลฝอย

- ขนย้ายมูลฝอยจากห้องพักมูลฝอยรวมมายังรถเก็บขนมูลฝอยเพื่ออำนวยความสะดวกในการเก็บขนมูลฝอยในโครงการ	✓	- มีพนักงานทำความสะอาดในการขนย้ายมูลฝอยภายในโครงการ	ภาพที่ 2.2-6 ห้องพักมูลฝอย

พนักงานทำความสะอาด และขนย้ายมูลฝอย

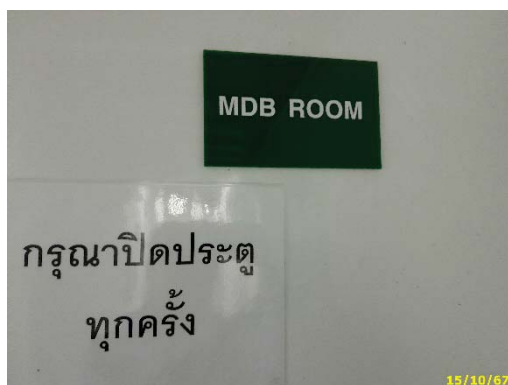
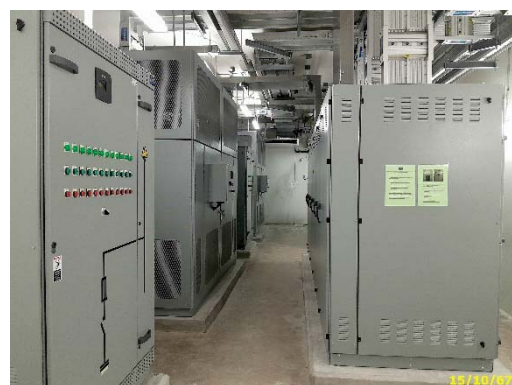
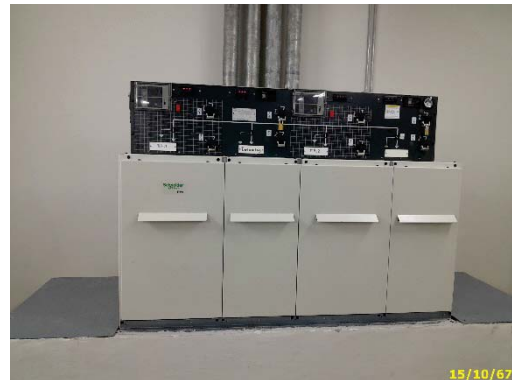
3.5 การใช้ไฟฟ้า	- ติดตั้งหม้อแปลงไฟฟ้าชนิด Dry Type ขนาด 2,000 KVA จำนวน 2 ชุด โดยติดตั้งอยู่ภายในห้องหม้อแปลงโดยเฉพาะเพื่อป้องกันมิให้บุคคลที่ไม่มีหน้าที่เกี่ยวข้องเข้าไปได้และมีระยะห่างระหว่างผนังห้องกับตำแหน่งติดตั้งหม้อแปลงไฟฟ้าอย่างน้อย 1 ม.	✓	-	ภาพที่ 2.2-7 ระบบไฟฟ้า

ห้อง MDB

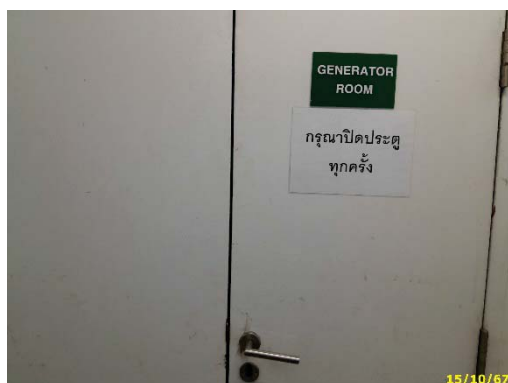
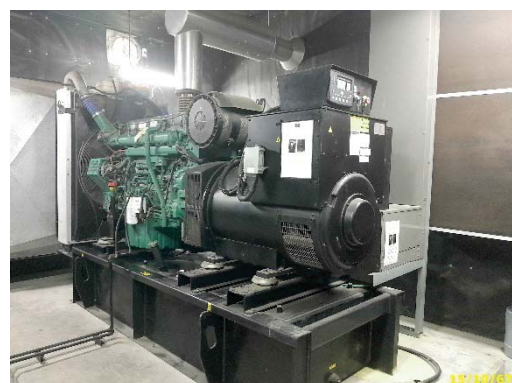
- จัดให้มี Battery ขนาด 12 V และเครื่องกำเนิดไฟฟ้าขนาด 1,000 KVA จำนวน 1 ชุด ซึ่งจะสามารถสำรองไฟฟ้าได้นาน 8 ชม.	✓	-	ภาพที่ 2.2-7 ระบบไฟฟ้า
	- รณรงคิให้ผู้พักอาศัยภายในโครงการใช้ไฟฟ้าอย่างประหยัด	✓	-	ภาคผนวก ค-3 บ้ายรณรงคิต่างๆ

ห้อง Generator
