# บทที่ 2 ผลการดำเนินการตามมาตรการป้องกันและแก้ไขผลกระทบสิ่งแวดล้อม

## 2.1 ผลการดำเนินการตามมาตรการป้องกันและแก้ไขผลกระทบสิ่งแวดล้อมทั่วไป

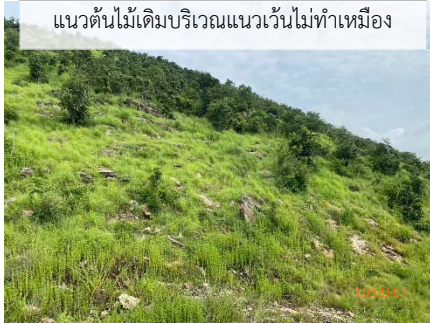
มาตรการป้องกันและแก้ไขผลกระทบสิ่งแวดล้อม และมาตรการติดตามตรวจสอบผลกระทบสิ่งแวดล้อม	ผลการปฏิบัติตามมาตรการ	ปัญหา อุปสรรคที่ไม่สามารถปฏิบัติ ตามมาตรการและแนวทางแก้ไข	ภาพประกอบมาตรการ
<b>1.2 คุณภาพอากาศ</b> 1) ให้ดูแลรักษาแนวต้นไม้บริเวณพื้นที่เว้นไม่ทำ เหมืองและปลูกพันธุ์ไม้ท้องถิ่น และพันธุ์ไม้ที่มีผลเป็น อาหารของสัตว์ป่าและนกบนคันทำนบดินและที่ว่าง ทางด้านทิศตะวันออกของโครงการ เพื่อเป็นแนวกันชน ป้องกันฝุ่นละอองแพร่กระจายออกสู่ภายนอก	- ทางโครงการได้ดูแลแนวต้นไม้เดิมบริเวณแนว เว้นไม่ทำเหมืองและจะดำเนินการปลูกต้นไม้ เพิ่มเติมเพื่อเป็นแนวกันชนป้องกันฝุ่นละออง แพร่กระจายภายนอก	- ไม่มี	แนวต้นไม้เดิมบริเวณแนวเว้นไม่ทำเหมือง

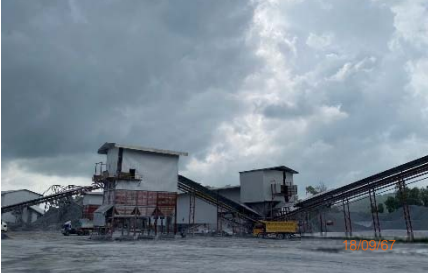
มาตรการป้องกันและแก้ไขผลกระทบสิ่งแวดล้อม และมาตรการติดตามตรวจสอบผลกระทบสิ่งแวดล้อม	ผลการปฏิบัติตามมาตรการ	ปัญหา อุปสรรคที่ไม่สามารถปฏิบัติ ตามมาตรการและแนวทางแก้ไข	ภาพประกอบมาตรการ
	<ul style="list-style-type: none"> <li>- มีการปิดคลุมระบบสายพานลำเลียงพร้อมทั้งติดตั้งเครื่องฉีดสเปรย์น้ำบริเวณจุดต่างๆ ที่ก่อให้เกิดฝุ่นละอองภายนอกอาคาร</li> <li>- ปัจจุบันถนนภายในโรงโม่หินเป็นถนนหินบดอัดแน่นแต่อย่างไรก็ตามโครงการได้มีการฉีดพรมน้ำและมีระบบล้างล้อซึ่งสามารถควบคุมไม่ให้ฝุ่นติดล้อรถบรรทุกออกไปนอกโครงการได้</li> <li>- พนักงานที่ทำงานในเขตโรงโม่หินสวมใส่อุปกรณ์ป้องกันตามความเหมาะสมของงานตลอดการทำงาน</li> <li>- กำชับให้พนักงานขับรถบรรทุกทุกปิดคลุมท้ายกระบะให้เรียบร้อยและตรวจสอบไม่ให้มีร่องร่วงหล่นได้ก่อนออกจากโรงโม่หินพร้อมทั้งติดป้ายเตือนให้ปิดคลุมผ้าใบ</li> </ul>		<p>การปิดคลุมอาคารโรงโม่หิน</p>

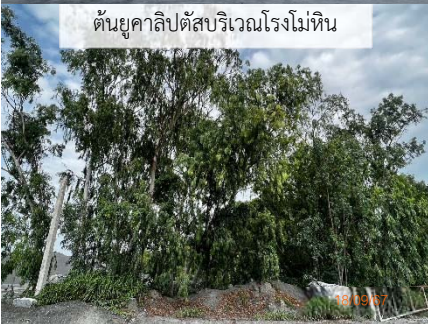
<p>ต้นยูคาลิปตัสบริเวณโรงโม่หิน</p>

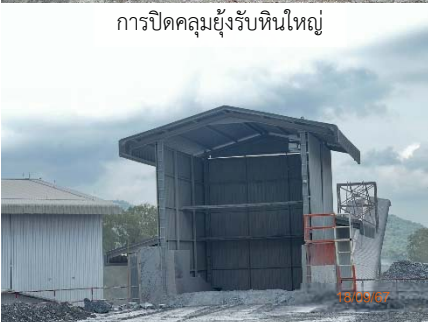
<p>การปิดคลุมยั้งรับหินใหญ่</p>

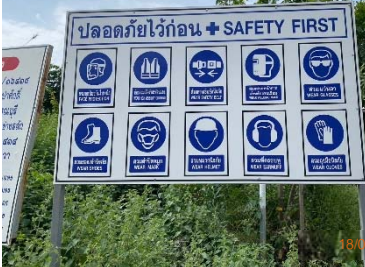
3) ให้จัดทำป้ายมาตรการ/นโยบายด้านความปลอดภัยและนโยบายด้านสิ่งแวดล้อมตลอดจนป้ายเตือนต่างๆ เช่น เสียงดัง ฝุ่นละออง เป็นต้น เพื่อให้พนักงานได้มองเห็นชัดเจนก่อนที่จะเข้าไปบริเวณพื้นที่เหมืองแร่ และพื้นที่เสี่ยงของโครงการ และใช้เป็นแนวทางในการปฏิบัติของพนักงานก่อนเข้าพื้นที่ดังกล่าว โดยพนักงานต้องมีการสวมอุปกรณ์ป้องกันอันตรายตลอดระยะเวลาการทำงานในบริเวณพื้นที่ดังกล่าว	- ได้จัดทำป้ายเตือนความปลอดภัย ไว้บริเวณพื้นที่โครงการเรียบร้อยแล้ว และทางโครงการอยู่ระหว่างจัดทำป้ายมาตรการ/นโยบายด้านความปลอดภัย และนโยบายด้านสิ่งแวดล้อม บริเวณพื้นที่เหมืองแร่ และพื้นที่เสี่ยงของโครงการ ดำเนินการเสร็จแล้วจะนำเสนอให้ทราบต่อไป	- ให้ดำเนินการจัดทำป้ายมาตรการ/นโยบายด้านความปลอดภัย และนโยบายด้านสิ่งแวดล้อม บริเวณพื้นที่เหมืองแร่ และพื้นที่เสี่ยงของโครงการ	<p>ป้ายเตือนความปลอดภัย</p>

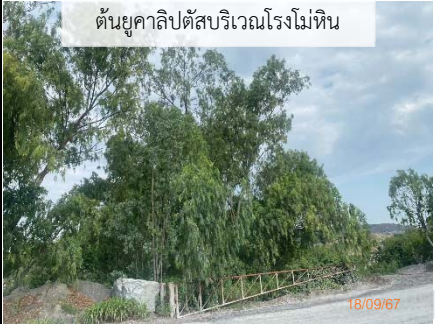
มาตรการป้องกันและแก้ไขผลกระทบสิ่งแวดล้อม และมาตรการติดตามตรวจสอบผลกระทบสิ่งแวดล้อม	ผลการปฏิบัติตามมาตรการ	ปัญหา อุปสรรคที่ไม่สามารถปฏิบัติตามมาตรการและแนวทางแก้ไข	ภาพประกอบมาตรการ
			<div data-bbox="1621 399 2054 724"> <p>ต้นยูคาลิปตัสบริเวณโรงโม่หิน</p>

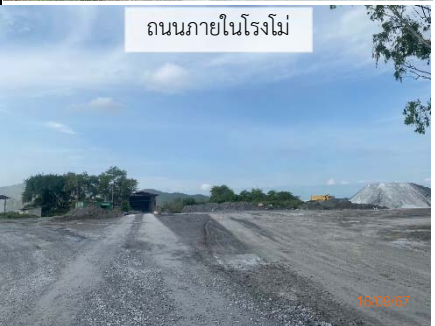
</div> <div data-bbox="1621 724 2054 1050"> <p>ถนนภายในโรงโม่</p>

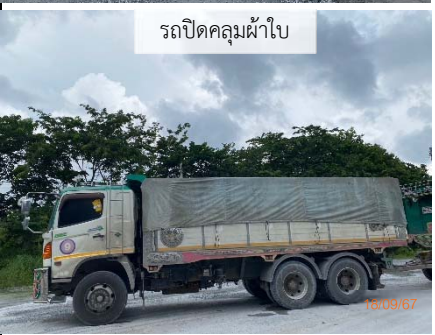
</div> <div data-bbox="1621 1050 2054 1386"> <p>รถปิดคลุมผ้าใบ</p>
