สรุปผลการปฏิบัติตามมาตรการฯ  
และข้อเสนอแนะ

## บทที่ 4

จากผลการติดตามตรวจสอบผลการปฏิบัติตามมาตรการป้องกันและแก้ไขผลกระทบสิ่งแวดล้อมและมาตรการติดตามตรวจสอบผลกระทบสิ่งแวดล้อมโครงการ เอ สเปซ เพลย์ สุทธิสาร (ระยะดำเนินการ) ระหว่างเดือนกรกฎาคม ถึง ธันวาคม พ.ศ. 2567 พบว่าโครงการฯ มีการปฏิบัติตามมาตรการฯ เป็นส่วนใหญ่ แต่ยังคงมีมาตรการฯ บางมาตรการที่ทางโครงการไม่ได้ปฏิบัติ ปฏิบัติไม่ได้ ปฏิบัติได้แต่ไม่มีประสิทธิภาพ หรือยังไม่ถึงเวลาปฏิบัติโดยสามารถสรุปได้ดังตารางที่ 4-1

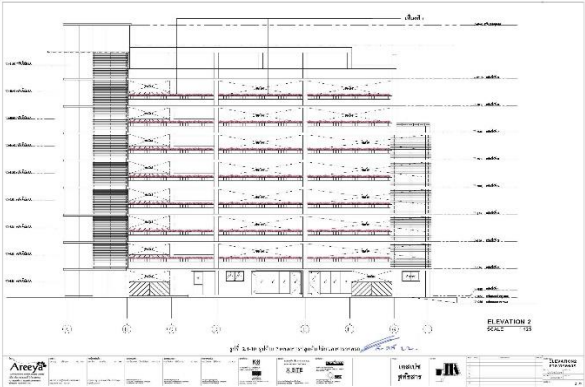
| องค์ประกอบทางสิ่งแวดล้อม | มาตรการป้องกันและแก้ไขผลกระทบสิ่งแวดล้อมที่ไม่ได้ปฏิบัติ ปฏิบัติไม่ได้ ปฏิบัติได้แต่ไม่มีประสิทธิภาพ และยังไม่ถึงเวลาปฏิบัติ | การดำเนินการในปัจจุบัน/แนวทางการดำเนินการ |
|---|---|---|
| 1.2 คุณภาพอากาศ<br>2) มลพิษทางอากาศ | - จัดให้มีการปลูกต้นไม้ที่บริเวณชั้นที่ 2-8 ของอาคารจอดรถ โดยปลูกต้นไม้เพื่อฟ้าไว้ในกระถางต้นไม้ โดยตั้งอยู่ภายในกระบะเหล็ก ความกว้าง 0.45 ม. ความสูง 0.3 ม. ที่ยึดติดกับผนังกันตกของแต่ละชั้นของอาคารจอดรถ เพื่อให้ต้นไม้ดังกล่าวช่วยดูดซับมลพิษจากที่จอดรถ โครงการ | <p><b>การดำเนินการในปัจจุบัน</b></p> <p>- ปฏิบัติไม่ได้ : ปัจจุบันโครงการได้มีการปลูกต้นไม้บริเวณอาคารจอดรถชั้น 2-8 เนื่องจากบริเวณดังกล่าวมิได้ถูกก่อสร้างกระบะเหล็กสำหรับปลูกต้นไม้มาตั้งแต่แรก</p> <p><b>แนวทางการดำเนินการ</b></p> <p>- เนื่องจากผู้พัฒนาโครงการ (บริษัท อารีญา พรอพเพอร์ตี้ จำกัด (มหาชน)) มิได้ดำเนินการติดตั้งกระบะเหล็กสำหรับปลูกต้นไม้ ขนาดความกว้าง 0.45 ม. ความสูง 0.3 ม. ยึดติดกับผนังกันตกของแต่ละชั้นของอาคารจอดรถทางด้านหน้าอาคารจอดรถ และฝั่งติดถนนซอยสวรรค์วิถี ตั้งแต่ต้น ซึ่งเป็นการกระทำผิดต่อแนบท้ายใบรับรองการก่อสร้าง ดัดแปลงอาคาร หรือเคลื่อนย้ายอาคาร (อ.6) ที่ระบุว่าผู้พัฒนาโครงการ “ต้องปฏิบัติตามรายงานการวิเคราะห์ผลกระทบสิ่งแวดล้อมด้านโครงการที่פקกาศัย ตามหนังสือสำนักงานนโยบายและแผนทรัพยากรธรรมชาติและสิ่งแวดล้อม ที่ ทส. 1009.5/4445 ลงวันที่ 18 มิถุนายน 2552”</p> <div data-bbox="1473 1034 1993 1364" data-label="Image"> </div> <p><b>แบบแปลนกระบะปลูกต้นไม้อาคารจอดรถ ฝั่งติดถนนซอยสวรรค์วิถี</b></p> |
