ผลการปฏิบัติตามมาตรการป้องกันและแก้ไขผลกระทบ สิ่งแวดล้อม

ผลการปฏิบัติตามมาตรการป้องกันและแก้ไขผลกระทบสิ่งแวดล้อม

ตารางที่ 2.2-1 มาตรการป้องกันและแก้ไขผลกระทบสิ่งแวดล้อมโครงการ เช่นทริค ชิน สุภูมิวิท 64 (ระยะดำเนินการ)

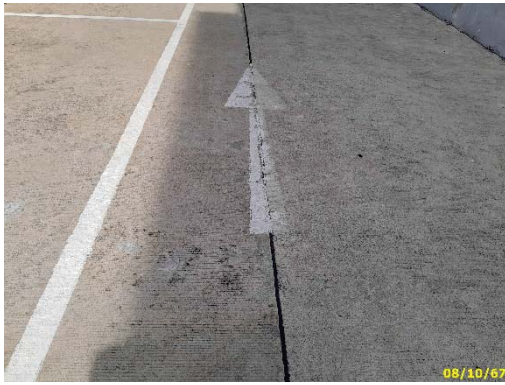
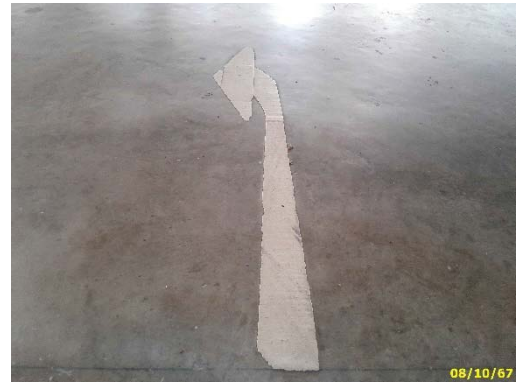
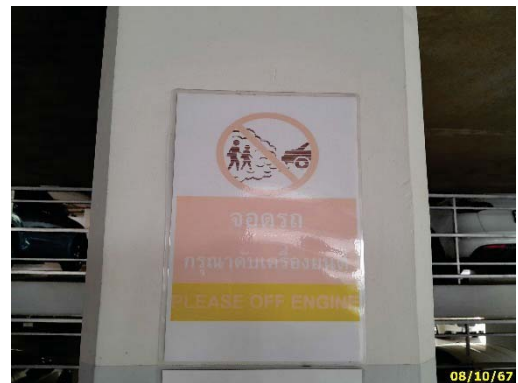
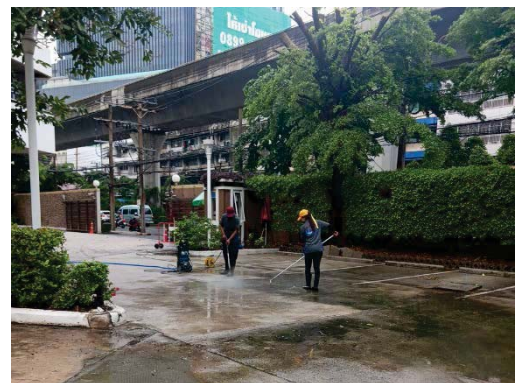
ภาพที่ 2.2-1 (ต่อ) การจราจรโครงการ

- จัดให้มีคันชะลอเป็นระยะ เพื่อชะลอความเร็วของรถภายในโครงการ เพื่อลดป้ายจำกัดความเร็วไม่เกิน 30 กม./ชม.	◎	- ยังไม่มีการจัดทำสัญญาณความเร็ว แต่อย่างไรก็ดี มีเพียงป้ายจำกัดความเร็วภายในพื้นที่จอดรถเท่านั้น	ตารางที่ 4-2

สัญลักษณ์การจราจร

กระจกนูนโค้ง

ป้ายสัญลักษณ์ “จอดรถกรุณาดับเครื่องยนต์”

ป้ายสัญลักษณ์ “จำกัดความเร็ว”

พนักงานทำการฉีดล้างถนน

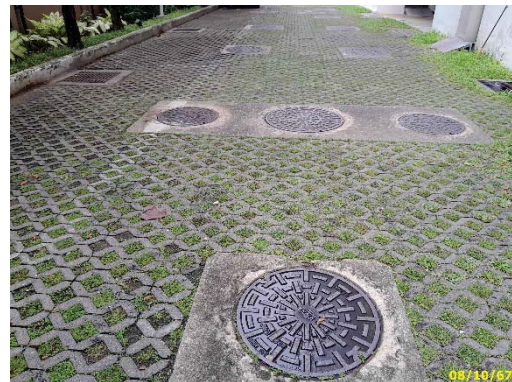
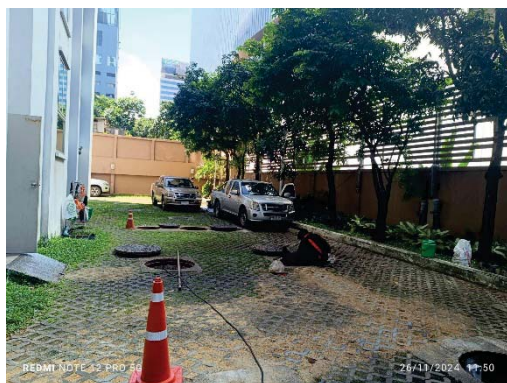
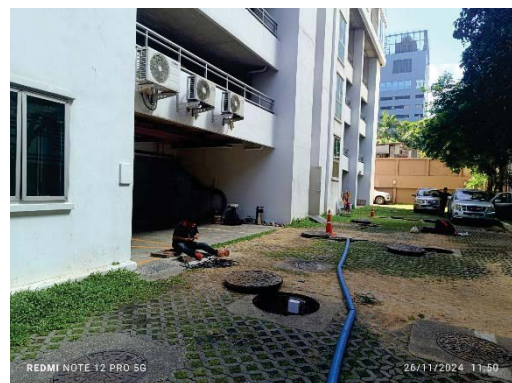
ภาพที่ 2.2-3 ระบบบำบัดน้ำเสีย

บ่อพักน้ำก่อนระบายออกสู่ท่อระบายน้ำสาธารณะ

พื้นที่ตั้งระบบบำบัดน้ำเสีย

ดูแลตรวจสอบระบบบำบัดน้ำเสีย

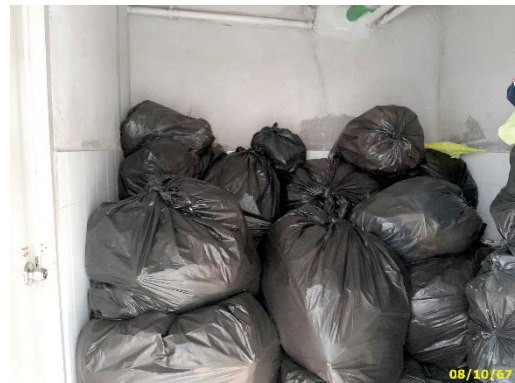
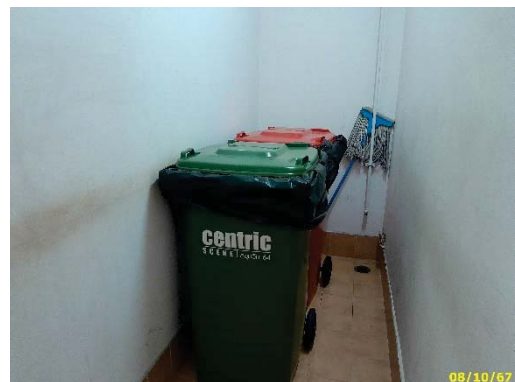
- จัดเจ้าหน้าที่คอยตรวจสอบดูแลระบบระบายน้ำของโครงการเป็นประจำ โดยเฉพาะในช่วงฤดูฝน หากพบว่าชำรุดต้องรีบทำการแก้ไขทันที	✓	-	-
3.4 มูลฝอย	- จัดให้มีห้องพักขยะแต่ละชั้นวางถังขยะเปียก ขยะแห้ง และขยะอันตรายอย่างละ 1 ถัง	◎	ตารางที่ 4-2	ภาพที่ 2.2-6 ห้องพักมูลฝอย

ห้องพักมูลฝอยรวม และพื้นที่สำหรับจอดรถเก็บขนมูลฝอย

ห้องพักมูลฝอยประจำชั้น

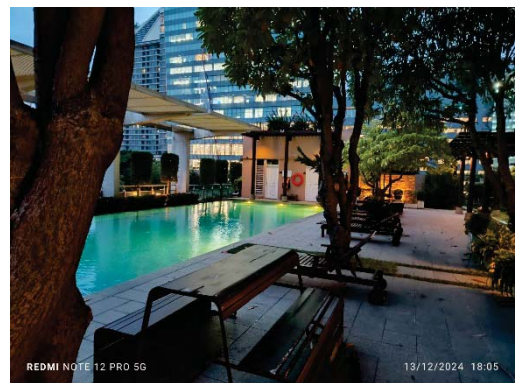
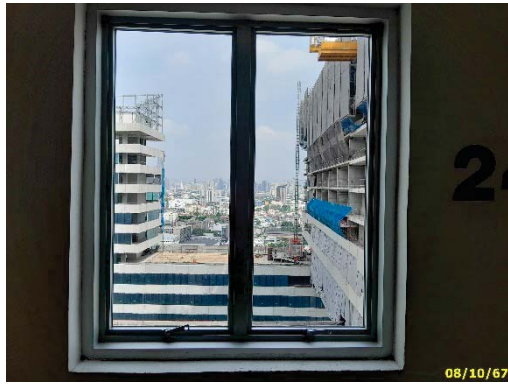
ไฟฟ้าส่องสว่างเวลากลางคืน
ภาพที่ 2.2-7 รั้ว/ไฟฟ้าส่องสว่าง

- ติดตั้งไฟฟ้าให้แสงสว่างบริเวณทางเข้า-ออก โครงการ และบริเวณลานจอดรถเพื่อให้แสงสว่างในเวลากลางคืน	✓	- มีการติดตั้งไฟฟ้าแสงสว่างบริเวณทางเข้า-ออกโครงการ และลานจอดรถโดยรอบ เพื่อให้มองเห็นในเวลากลางคืน	ภาพที่ 2.2-7 รั้ว/ไฟฟ้าส่องสว่าง

- จัดให้มีรั้วด้านติดกับคลองบางอ้อ โดยรั้วสูง 2.5 เมตร ด้านล่างเป็นรั้วที่สูง 1 เมตร และด้านบนเป็นรั้วโปร่งสูง 1.5 เมตร	✓	- มีรั้วด้านติดกับคลองบางอ้อ โดยด้านล่างเป็นรั้วที่สูง 1 เมตร ด้านบนเป็นรั้วโปร่งสูง 1.5 เมตร ตามมาตรฐานระบุ	ภาพที่ 2.2-7 รั้ว/ไฟฟ้าส่องสว่าง

รั้วรอบโครงการ
