ผลการปฏิบัติตามมาตรการป้องกันและแก้ไขผลกระทบ สิ่งแวดล้อม

บทที่ 2

บัดนี้ นิติบุคคลอาคารชุด เดอะมาสเตอร์สัทธ เอ็กsekคิวทีฟ ได้มอบหมายให้ บริษัท ศูนย์วิเคราะห์น้ำ จำกัด ดำเนินการติดตามตรวจสอบการปฏิบัติตามมาตรการป้องกันและแก้ไขผลกระทบสิ่งแวดล้อมโครงการ The Master Sathorn Executive (ส่วนขยาย) (ระยะดำเนินการ) ช่วงเดือนกรกฎาคม ถึง ธันวาคม พ.ศ. 2567 ตามที่กำหนดไว้ในรายงานการวิเคราะห์ผลกระทบสิ่งแวดล้อม โดยเนื้อหาบทนี้จะแสดงผลการปฏิบัติตามมาตรการป้องกันและแก้ไขผลกระทบสิ่งแวดล้อม ซึ่งทางบริษัทศูนย์วิเคราะห์น้ำทำการตรวจประเมินด้วยวิธี Walk through Survey พร้อมทั้งรวบรวมเอกสารหลักฐานต่างๆ และภาพถ่ายประกอบผลการปฏิบัติตามมาตรการฯ

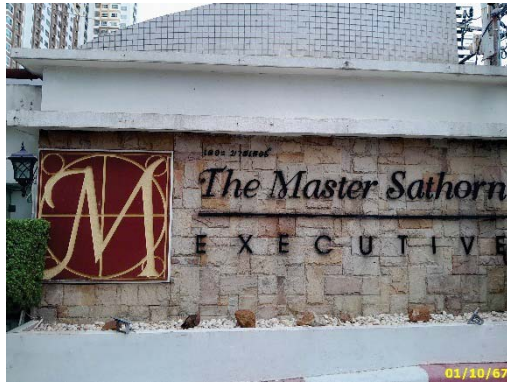
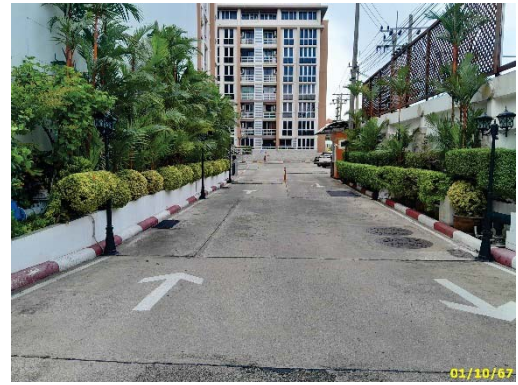
ป้ายชื่อโครงการ และทางเข้า-ออก

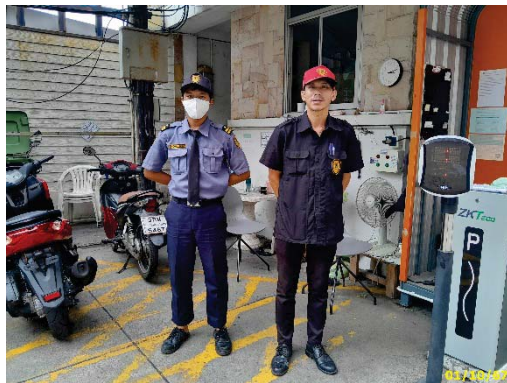
ป้อม รปภ. และเจ้าหน้าที่รักษาความปลอดภัย

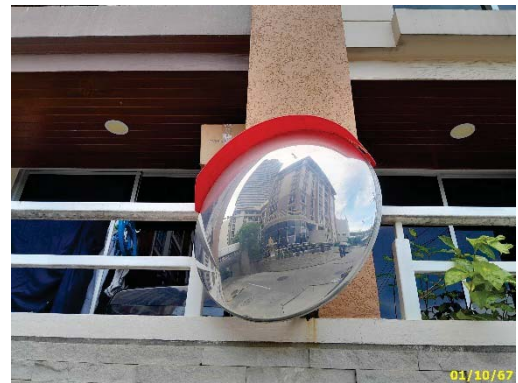
กระจกนูนโค้ง

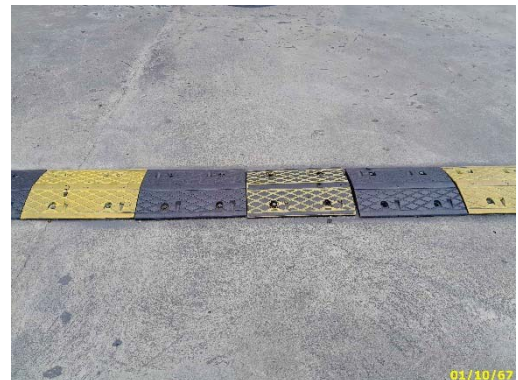
สัณฐานลดความเร็ว

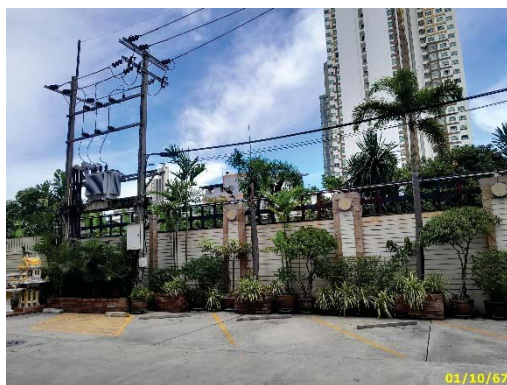
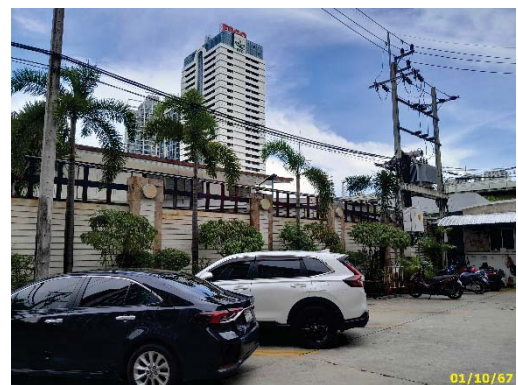
พื้นที่จอดรถภายนอก และเส้นทางการจราจร

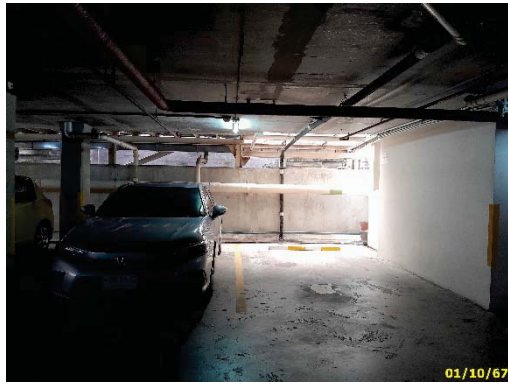
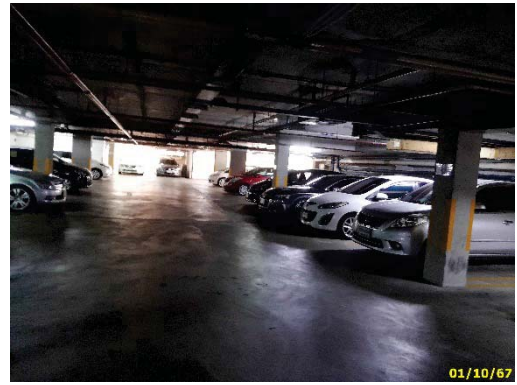
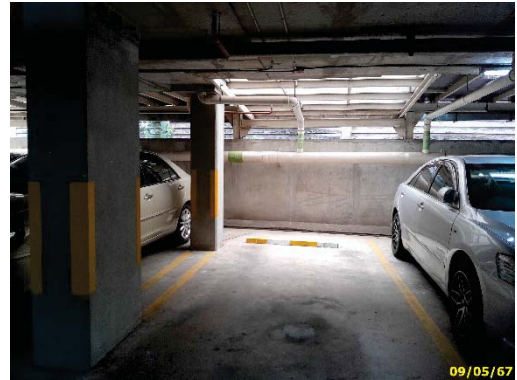
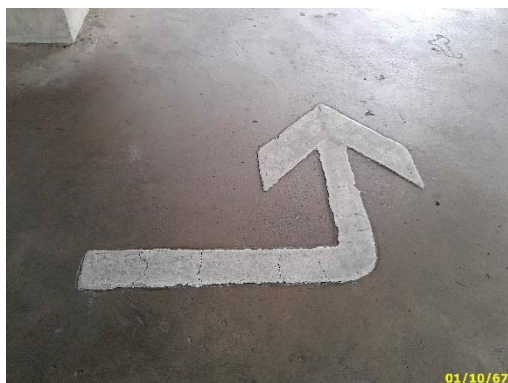
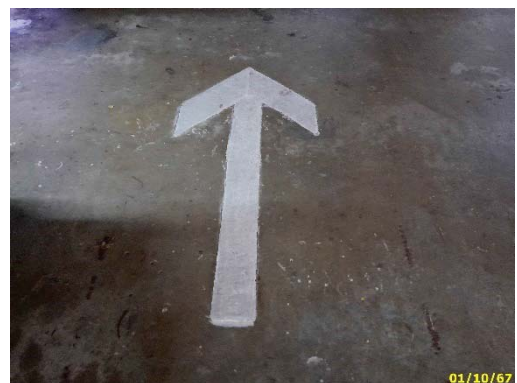
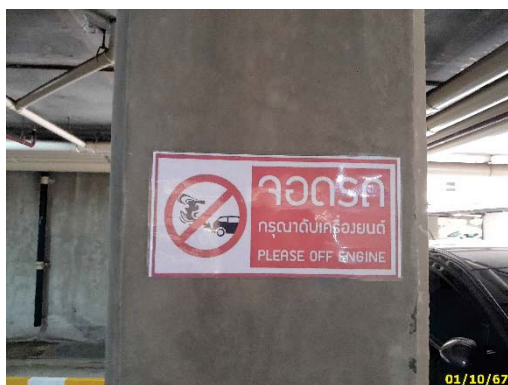
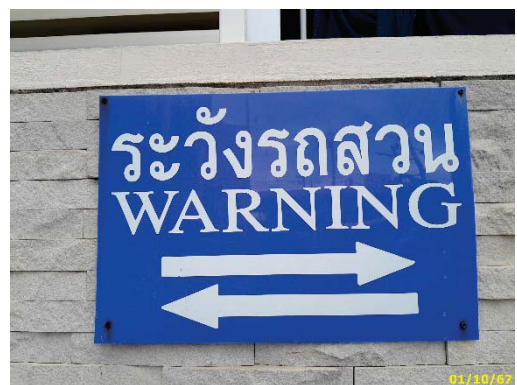
ภาพที่ 2.2-1 (ต่อ) การจราจร

พื้นที่จอดรถภายใน และเส้นทางการจราจร

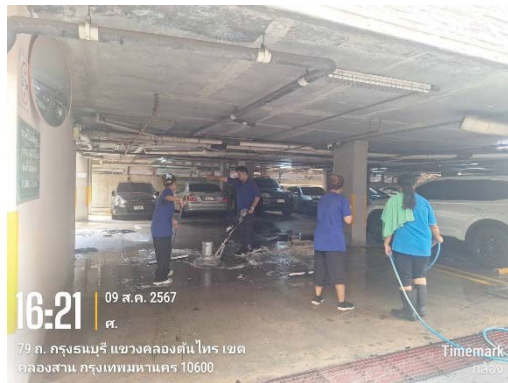
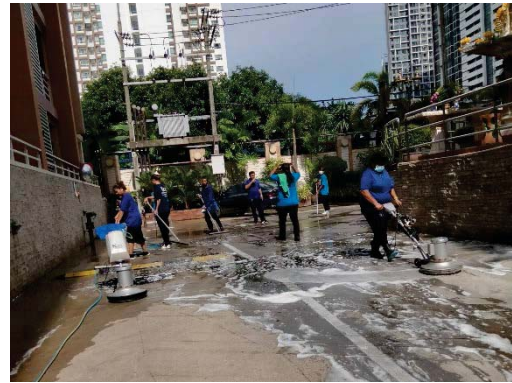
ภาพที่ 2.2-1 (ต่อ) การจราจร

พนักงานทำการฉีดล้างถนน

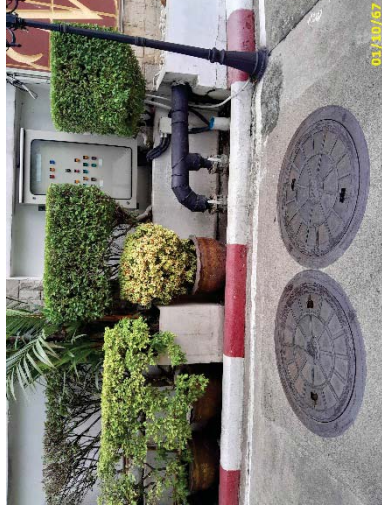
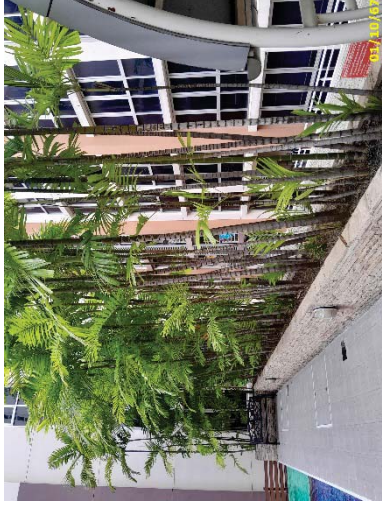
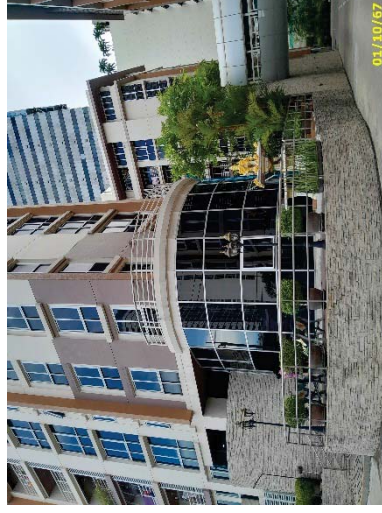
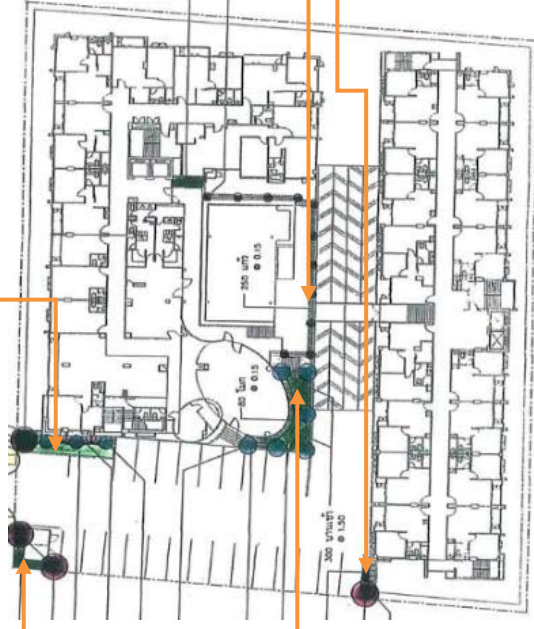
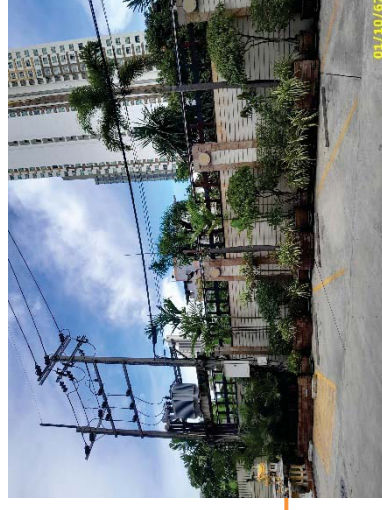
ภาพที่ 2.2-2 พื้นที่สีเขียวและการบำรุงรักษา

3. โครงการจะปลูกต้นไม้และพืชคลุมดินให้มากที่สุดเท่าที่จะทำได้ทั้งภายในและภายนอกอาคาร โดยมีพื้นที่รวม 2,237 ตร.ม. คิดเป็นอัตราส่วนพื้นที่สีเขียวต่อผู้พักอาศัยประมาณ 2.21 ตารางเมตร/คน โดยมีรายละเอียดดังนี้ - บริเวณภายนอกอาคาร มีพื้นที่ 384.3 ตร.ม. - บริเวณชั้นล่างภายในอาคาร A และ B มีพื้นที่ 701 ตร.ม. - บริเวณชั้น 1 ของอาคาร A มีพื้นที่ 72.7 ตร.ม.	◎ - มีปลูกต้นไม้และพืชคลุมดินบริเวณภายนอกอาคารและชั้นล่างของอาคาร A และ B อย่างเต็มพื้นที่ แต่ทั้งนี้ในบริเวณชั้นล่างของอาคาร A และ B ยังไม่มีการปลูกต้นไม้หรือพืชคลุมดิน แต่อย่างใด	ตารางที่ 4-2	ภาพที่ 2.2-2 พื้นที่สีเขียว และการบำรุงรักษา

3.10 การใช้ที่ดิน	- โครงการจะปลูกต้นไม้และพืชคลุมดินในมากที่สุดเท่าที่จะทำได้ทั้ง ภายในและภายนอกอาคาร โดยมีพื้นที่รวม 2,237 ตร.ม. คิดเป็น อัตราส่วนพื้นที่สีเขียวต่อผู้พักอาศัยประมาณ 2.21 ตารางเมตร/คน โดยมีรายละเอียดดังนี้ - บริเวณภายนอกอาคาร มีพื้นที่ 384.3 ตร.ม. - บริเวณชั้นล่างภายในอาคาร A และ B มีพื้นที่ 701 ตร.ม. - บริเวณชั้น 1 ของอาคาร A มีพื้นที่ 72.7 ตร.ม.	◎	- มีปลูกต้นไม้และพืชคลุมดินบริเวณภายนอกอาคารและชั้น ล่างของอาคาร A และ B อย่างเต็มพื้นที่ แต่ทั้งนี้ในบริเวณชั้น หลังคาของอาคาร A และ B ยังไม่มีการปลูกต้นไม้หรือพืชคลุม ดิน แต่อย่างใด	ภาพที่ 2.2-2 พื้นที่สีเขียว และการบำรุงรักษา

ภายนอกอาคาร A B

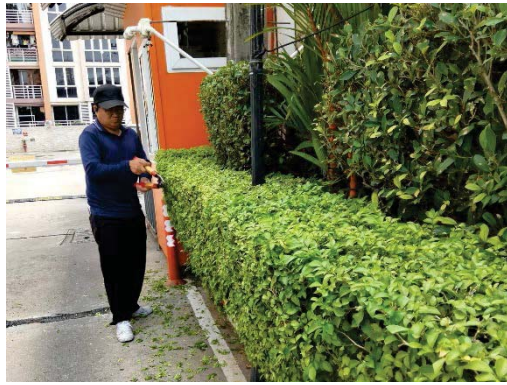
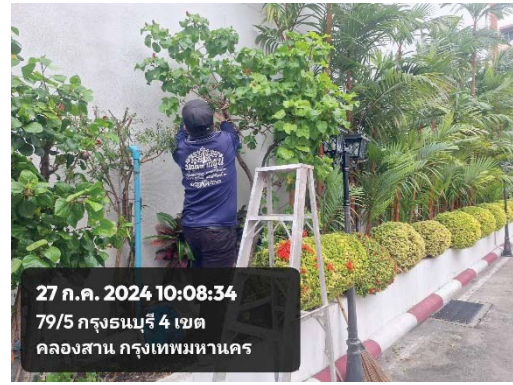
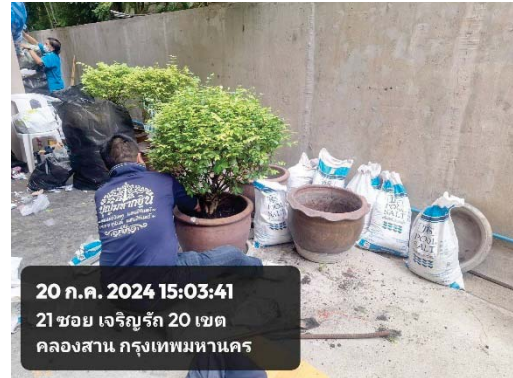
ภาพที่ 2.2-2 (ต่อ) พื้นที่สีเขียวและการบำรุงรักษา

ดูแลบำรุงรักษาพื้นที่สีเขียว

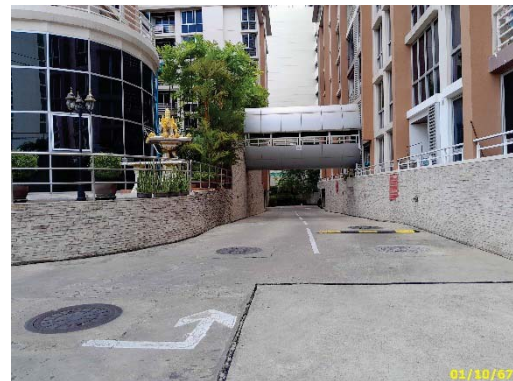
พื้นที่ตั้งระบบบำบัดน้ำเสียรวม

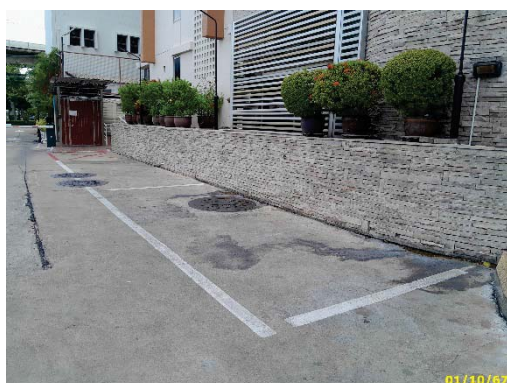
พื้นที่ตั้งระบบบำบัดน้ำเสียรวม (ต่อ)

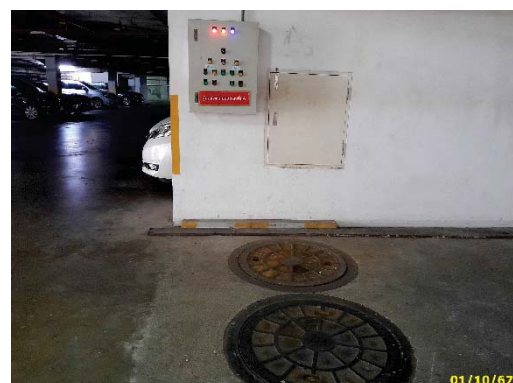
บ่อเกรอะ อาคาร A

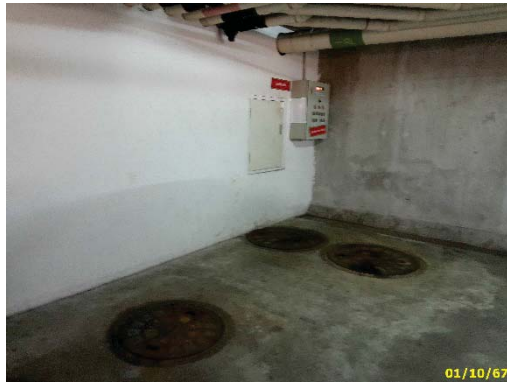
บ่อเกรอะ อาคาร B

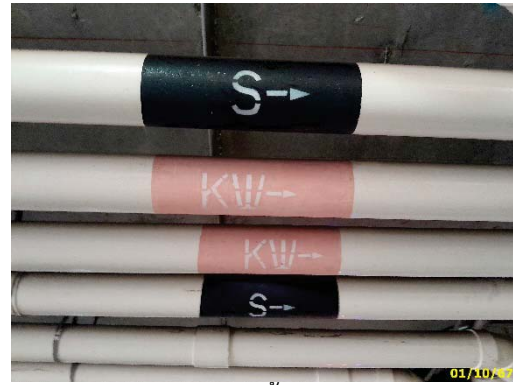
ท่อรับน้ำเสีย

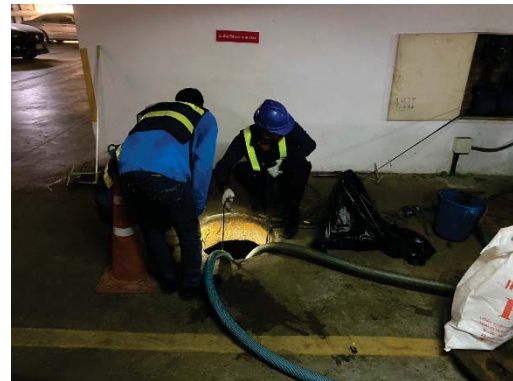
สูบล้างปลักจากระบบบำบัดน้ำเสีย

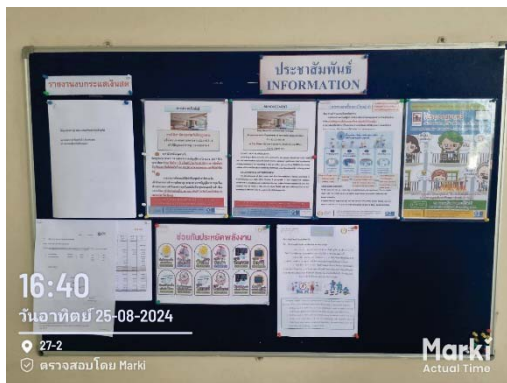
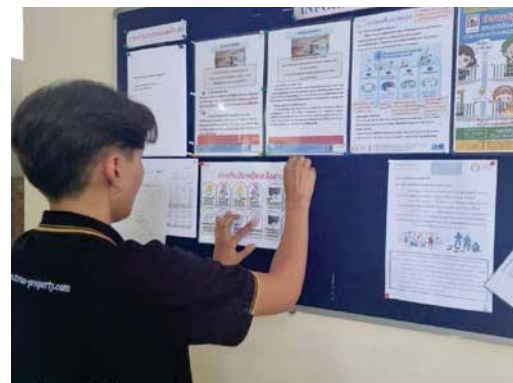
ภาพที่ 2.2-4 การรณรงค์ต่างๆ

ป้ายรณรงค์ประน้ำ/ไฟ

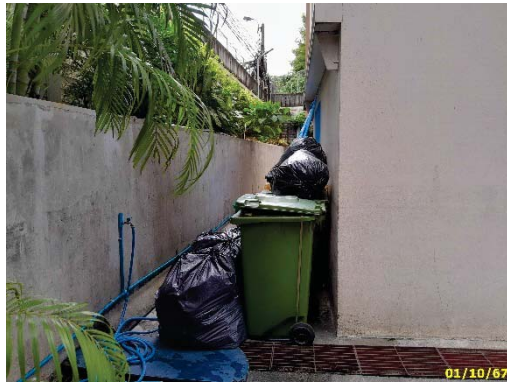
5. ที่ทางเข้า-ออก ห้องพักลมูฝอยจะมีมานพลาสติก เพื่อป้องกันแมลง	✕ - จากการสำรวจบริเวณทางเข้า-ออก ห้องพักลมูฝอยของโครงการยังไม่มีมีการติดมานพลาสติก เพื่อป้องกันแมลง แต่อย่างใด	ตารางที่ 4-2	-

ห้องพักมูลฝอยรวม พร้อมอุปกรณ์ทำความสะอาด

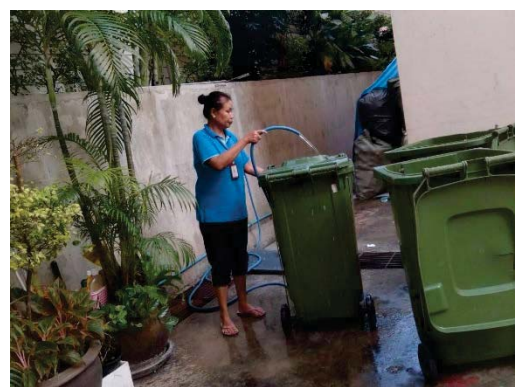
พนักงานทำความสะอาดห้องพักมูลฝอย
