ผลการปฏิบัติตามมาตรการป้องกันและแก้ไขผลกระทบ สิ่งแวดล้อม

ผลการปฏิบัติตามมาตรการป้องกันและแก้ไขผลกระทบสิ่งแวดล้อม

ตารางที่ 2.2-1 มาตรการป้องกันและแก้ไขผลกระทบสิ่งแวดล้อมโครงการชื้อโฮม สี่แยกท่าพระ (ส่วนขยาย) (ระยะดำเนินการ)

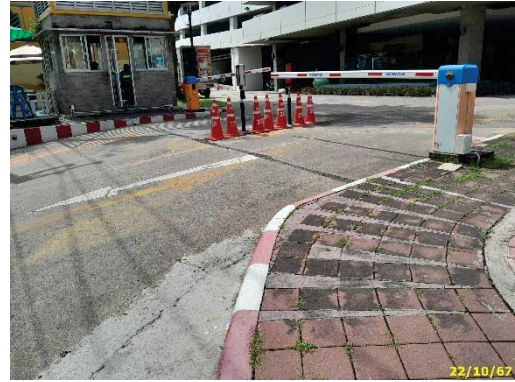
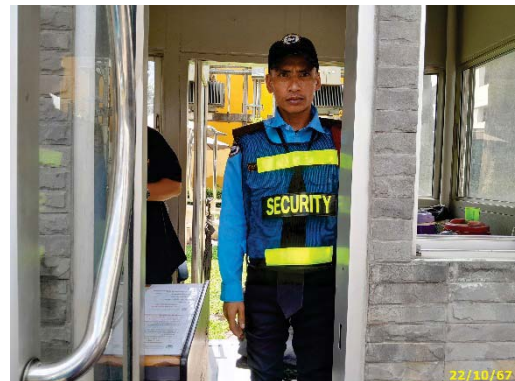
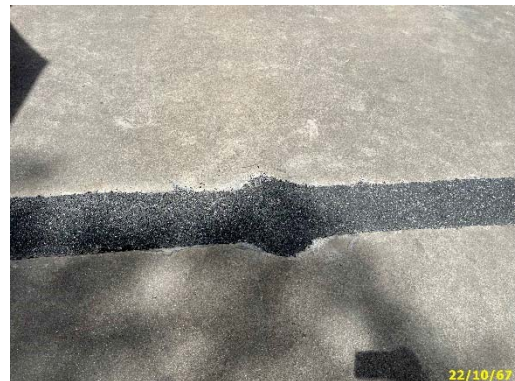
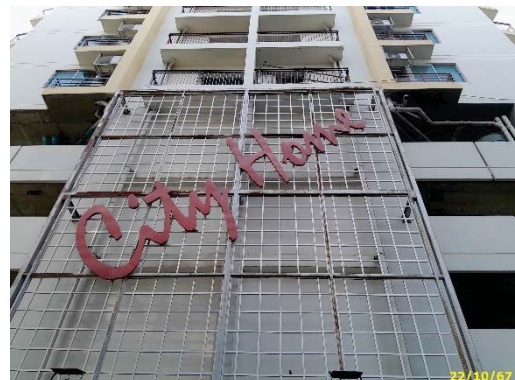
3.2 การคมนาคม	การควบคุมการจราจรภายในโครงการ - จัดทำเครื่องหมายบนพื้นทางแสดง ทิศทางการจราจรเส้นแบ่งช่องทางจราจร - ใช้ Overhead Signal โดยเฉพาะบริเวณทางเข้า-ออกลานจอดรถ - จัดให้มีเจ้าหน้าที่ควบคุมการจราจรบริเวณลานจอดรถและบริเวณทางแยก - การควบคุมการจราจรบริเวณทางเข้า-ออกที่เชื่อมต่อกับถนนสาธารณะ - พิจารณาใช้เครื่องควบคุมสัญญาณไฟเตือนบริเวณทางเข้า-ออก - จัดทำป้ายและเครื่องหมายแสดงทางเข้า-ออก - จัดให้มีเจ้าหน้าที่ควบคุมการจราจรบริเวณทางเข้า-ออกตลอดเวลา - ติดตั้งป้ายชื่อโครงการ ลูกศรแสดงทิศทางบริเวณทางเข้า-ออกโครงการที่สามารถเห็นได้ชัดเจน และในระยะเวลาพอสมควรที่จะรถรอได้ทันก่อนเข้าสู่โครงการได้อย่างปลอดภัย	✓ ✓ ✓ ✓ ✓ ✓ ✓ ✓	- - - - - - - -	- ภาพที่ 2.2-1 การจราจร ภาพที่ 2.2-1 การจราจร ภาพที่ 2.2-1 การจราจร ภาพที่ 2.2-1 การจราจร ภาพที่ 2.2-1 การจราจร ภาพที่ 2.2-1 การจราจร ภาพที่ 2.2-1 การจราจร ภาพที่ 2.2-1 การจราจร

3.2 การคมนาคม (ต่อ)	- ประสานงานกับเจ้าหน้าที่ตำรวจจราจรในท้องที่ในการอำนวยความสะดวกของจราจรช่วงชั่วโมงเร่งด่วน เช้าและเย็น	✓	-	ภาพที่ 2.2-1 การจราจร
	- จัดให้มีสัญญาณบริเวณจุดเข้า-ออกพื้นที่โครงการ เพื่อช่วยชะลอความเร็วของรถ ป้องกันอุบัติเหตุที่อาจเกิดขึ้นได้	✓	-	ภาพที่ 2.2-1 การจราจร

- ห้ามไม่ให้มีการจอดรถบริเวณทางเข้า-ออกของโครงการ เพื่อให้เกิดความคล่องตัวในการเดินรถ และไม่กีดขวางการจราจรของรถที่จะเข้าหรือออกจากโครงการ	✓	-	ภาพที่ 2.2-1 การจราจร

- อับติเหตุ (ต่อ)	- ห้ามไม่ให้มีการจอดรถบริเวณทางเข้า-ออกโครงการ เพื่อให้เกิดความคล่องตัวในการเดินรถ และไม่กีดขวางการจราจร ของรถที่จะเข้าหรือออกจากโครงการ	✓	- มีการทาสีเส้นขาว-แดง ในการห้ามไม่ให้จอดรถบริเวณทางเข้า-ออกโครงการ อย่างชัดเจน	ภาพที่ 2.2-1 การจราจร

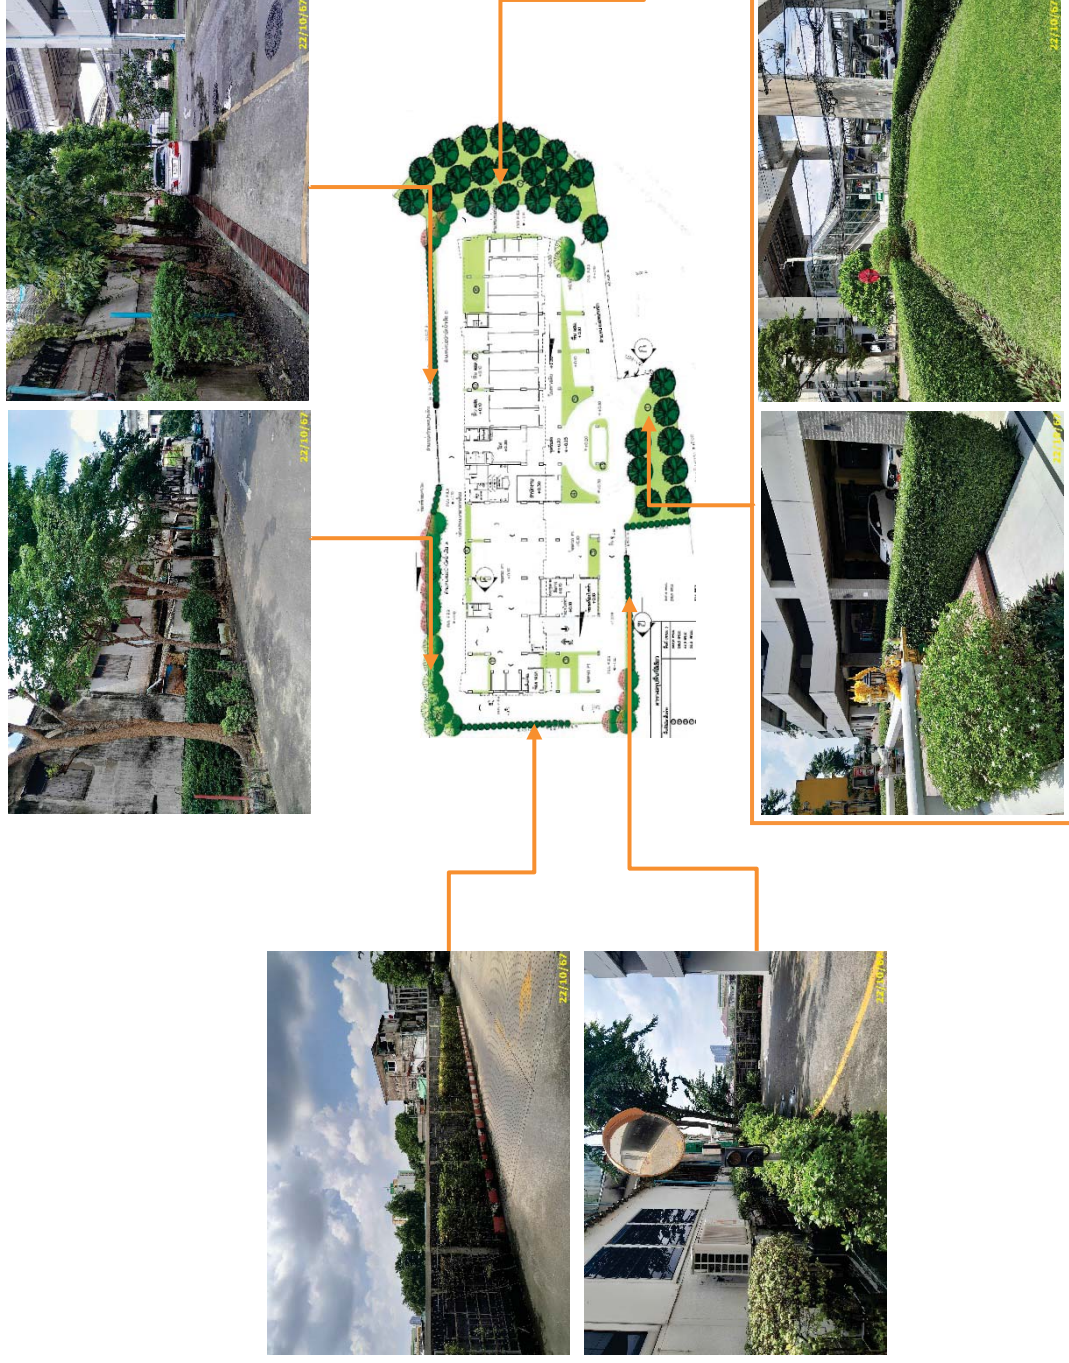
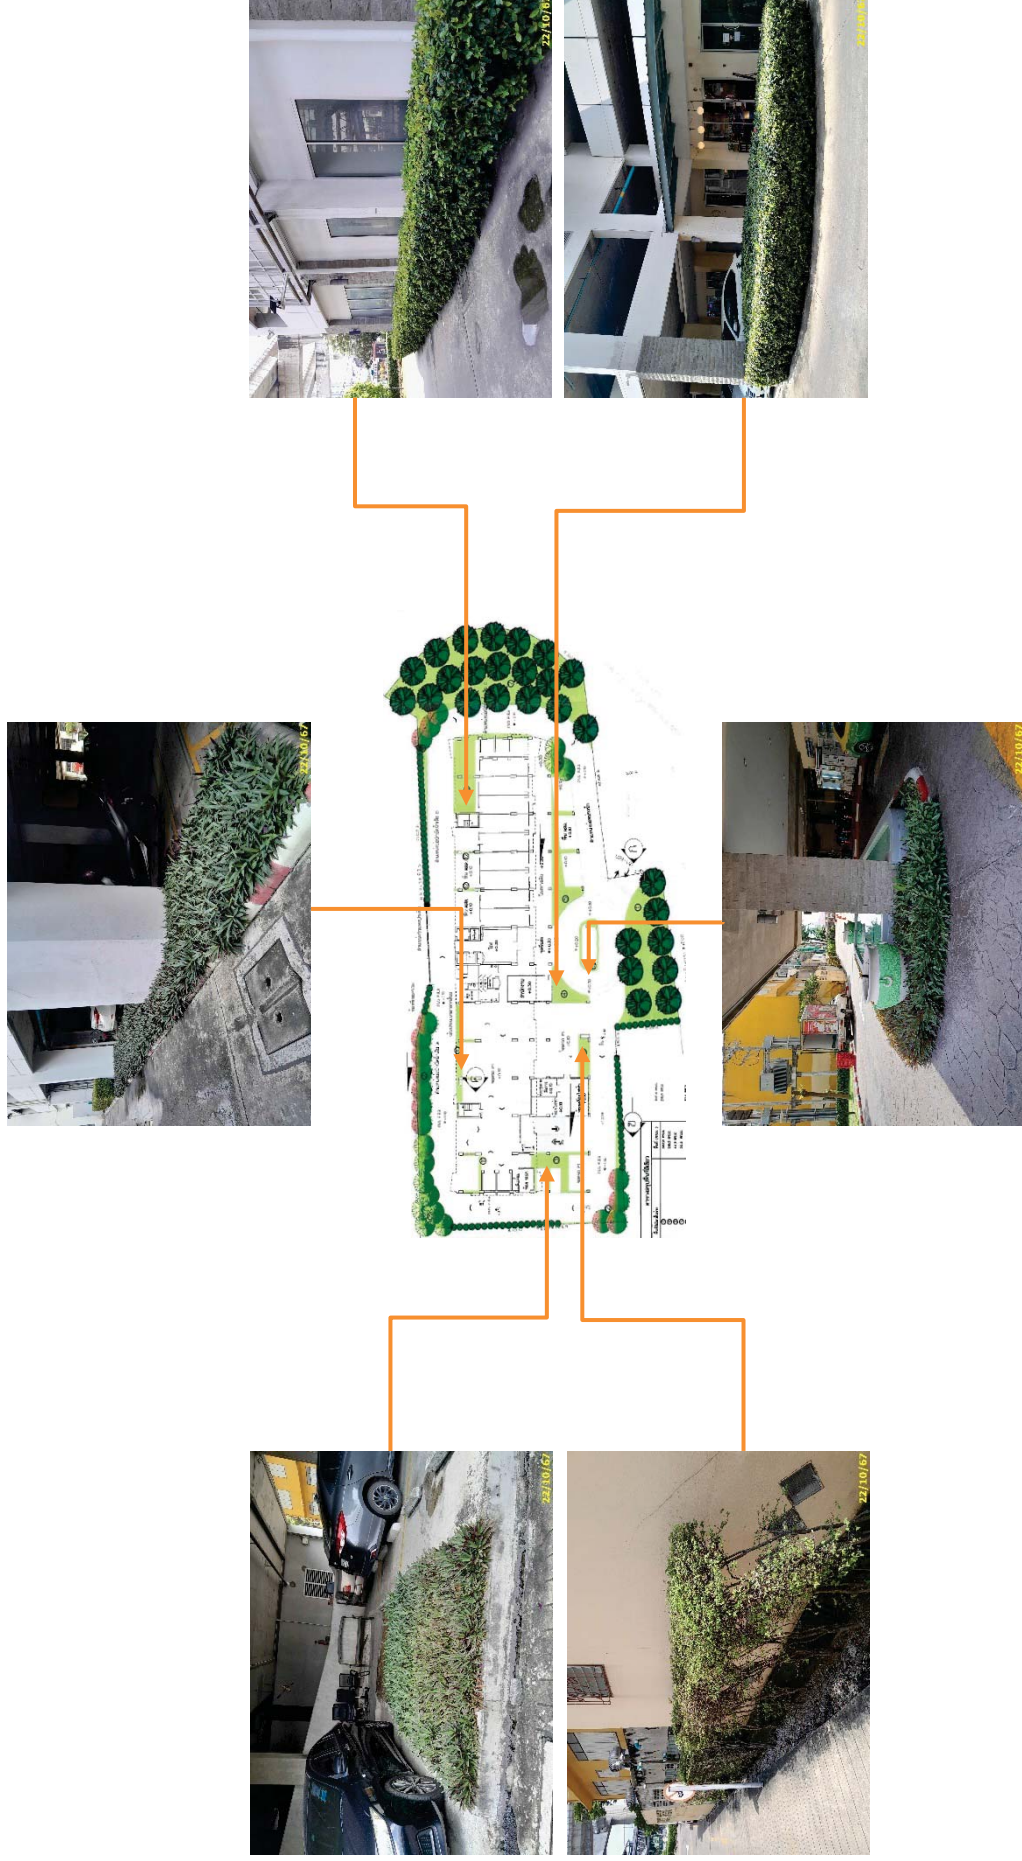
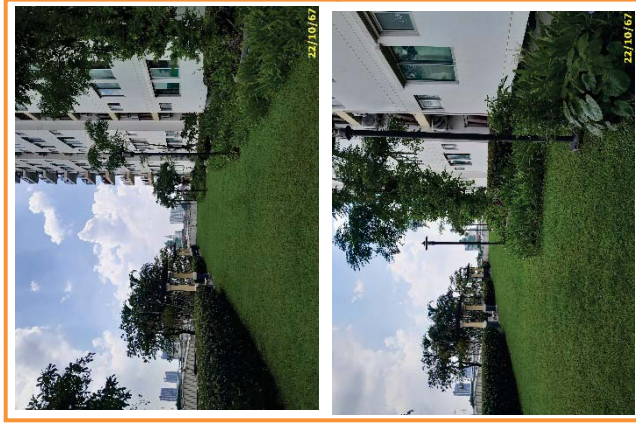
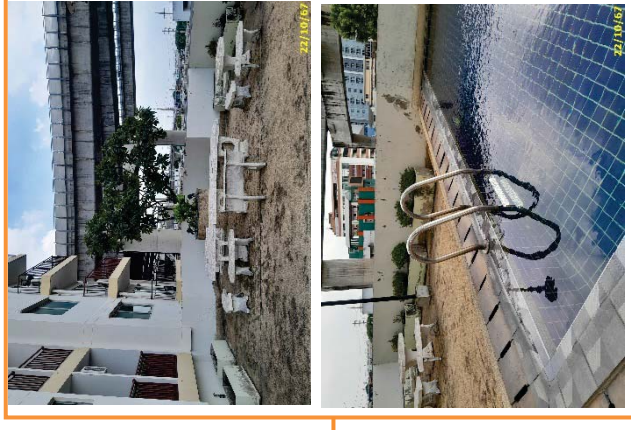
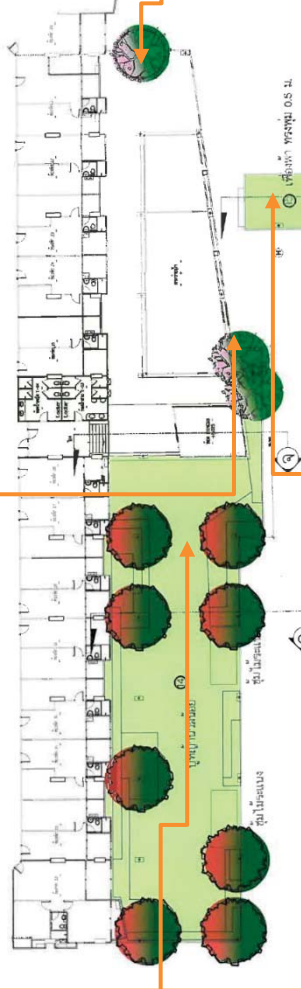
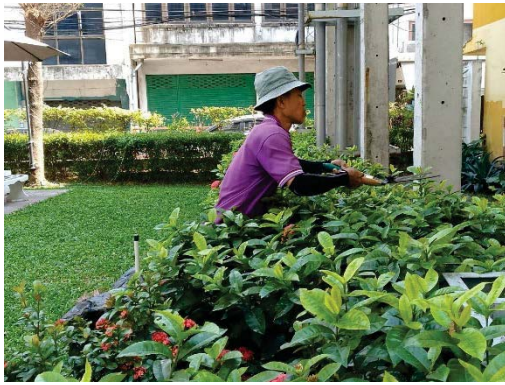
ชั้นล่าง
ภาพที่ 2.2-2 พื้นที่สีเขียว

1.4 คุณภาพอากาศ (ต่อ)	- จัดให้มีพื้นที่สีเขียวโดยรอบอาคารขนาด 1564.5 ตารางเมตร คิดเป็นร้อยละ 27.25 ของพื้นที่โครงการ นอกจากนี้ โครงการจะจัดให้มีพื้นที่สีเขียวบริเวณคาเฟ่ชั้น 5 และหลังคาพิตเนส เป็นพื้นที่ 1,128.1 ตารางเมตร โดยปลูกไม้ยืนต้นและไม้ดอกพื้นที่สีเขียวปลูกต้นไม้รวม 2,692.6 ตารางเมตร	✓	- มีการปลูกพื้นที่สีเขียว เพื่อเป็นพื้นที่พักผ่อนหย่อนใจ ทำให้เกิดความผ่อนคลาย โดยมีพื้นที่สีเขียวบริเวณพื้นที่ชั้นล่าง ชั้น 5 และชั้นหลังคาพิตเนส อย่างครบถ้วน	ภาพที่ 2.2-2 พื้นที่สีเขียวและการบำรุงรักษา

- จัดให้มีพื้นที่สีเขียวภายในโครงการ เพื่อช่วยในการลดการฟุ้งกระจายของฝุ่น ละออง และช่วยลดระดับมลพิษที่เกิดจากยานพาหนะที่เข้า-ออกโครงการ	✓	- มีพื้นที่สีเขียวภายในโครงการ เพื่อช่วยลดการฟุ้งกระจายของฝุ่น และลดมลพิษที่เกิดขึ้นบริเวณทางเข้า-ออก	ภาพที่ 2.2-2 พื้นที่สีเขียวและการบำรุงรักษา

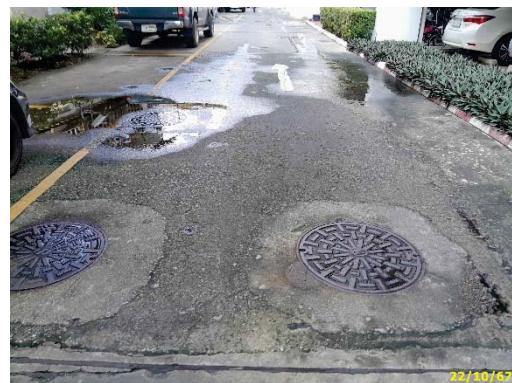
3.7 การบำบัดน้ำเสีย	- ติดตั้งระบบบำบัดน้ำเสียรวมของโครงการเป็นระบบบำบัดน้ำเสียประเภทแอคทีฟเวสต์สไลด์แบบยืดเวลาเติมอากาศ (Extended Aeration Activated Sludge) โดยติดตั้งไว้บริเวณชั้นใต้ดินของอาคาร ออกแบบให้สามารถรองรับน้ำเสียได้ในปริมาณ 450 ลบ.ม./วัน คิดค่าความสกปรก (BOD) ของน้ำเสียที่เข้าระบบ เท่ากับ 250 มก./ลิตร คือ ออกแบบให้มีความสามารถในการบำบัดน้ำเสียให้ได้เท่ากับ 112.5 กก./วัน ดังนั้น ระบบบำบัดน้ำเสีย จึงมีขนาดและประสิทธิภาพที่จะรองรับ น้ำเสียจากกิจกรรมต่างๆ ของโครงการที่จะเกิดขึ้นจริงจากการประเมินซึ่งจะมีปริมาณ 450 ลบ.ม./วัน ค่าบีโอดีน้ำเสียเข้าระบบเท่ากับ 250 มก./ลิตร	✓	-	ภาพที่ 2.2-3 ระบบบำบัดน้ำเสีย

- จัดให้มีเจ้าหน้าที่เทคนิคดูแลการเดินระบบบำบัดน้ำเสียให้มีประสิทธิภาพอยู่เสมอ	✓	-	ภาพที่ 2.2-3 ระบบบำบัดน้ำเสีย
4. คุณค่าคุณภาพชีวิต				
4.1 สภาพสังคมเศรษฐกิจ	- หากได้รับการร้องเรียนจากผู้พักอาศัยบริเวณโดยรอบโครงการว่าได้รับความเดือดร้อนรำคาญจากกิจกรรมการ ดำเนินงานของโครงการจะต้องค้นหาสาเหตุและแก้ไขเหตุแห่งความเดือดร้อน ราคาขายให้แล้วเสร็จโดยเร็วที่สุด	✓	-	ภาพที่ 2.2-11 สำนักงานนิติบุคคลอาคารชุด นิติบุคคลอาคารชุด

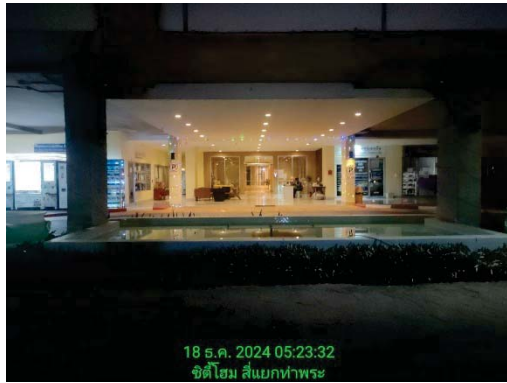
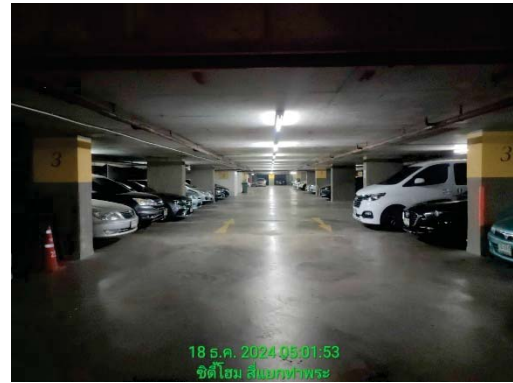
ภาพที่ 2.2-4 ไฟฟ้าส่องสว่าง

- ติดตั้งไฟฟ้าแสงสว่างบริเวณช่องทางเข้า-ออกโครงการ ให้สามารถมองเห็นรถที่เข้าและออกโครงการได้อย่างชัดเจนในช่วงเวลากลางคืน	✓	-	ภาพที่ 2.2-4 ไฟฟ้าส่องสว่างโครงการ

- ติดตั้งไฟฟ้าส่องสว่างบริเวณทางเข้า-ออกโครงการให้สามารถมองเห็นรถที่จะเข้า หรือออกโครงการได้อย่างชัดเจนในช่วงเวลากลางคืน	✓	- มีการติดตั้งไฟฟ้าแสงสว่าง บริเวณทางเข้า-ออก โครงการ เพื่อให้แสงสว่างทั้งภายในเวลากลางวันและกลางคืน	ภาพที่ 2.2-4 ไฟฟ้าส่องสว่างโครงการ

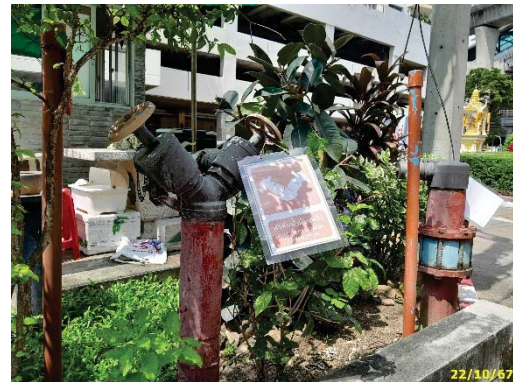
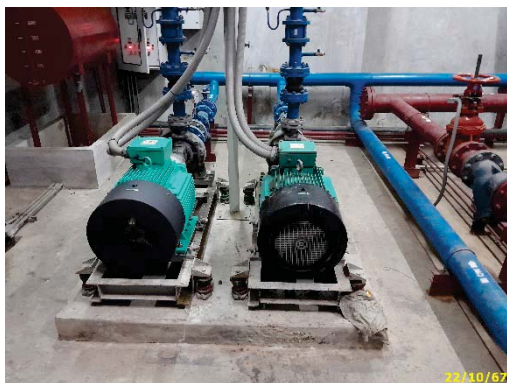
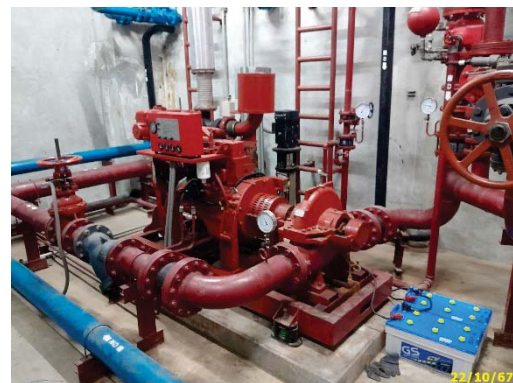
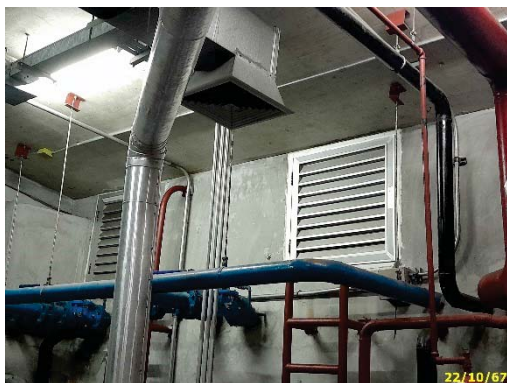
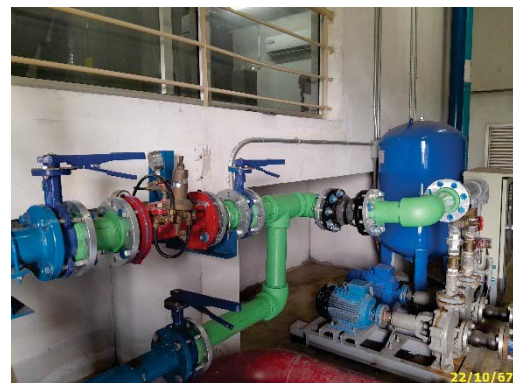
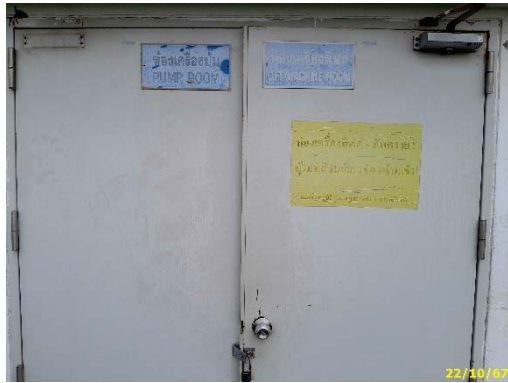
3.3 การใช้พื้นที่	- จัดให้มีสิ่งกีดขวางได้ดิน 2 ถึง มีปริมาตร รวม 709 ลูกบาศก์เมตร และถึงเก็บน้ำขึ้นดาดฟ้า จำนวน 2 ถึง ปริมาตรรวม 63.76 ลูกบาศก์เมตร รวมความจุถึงเก็บน้ำทั้งหมด 772.76 ลูกบาศก์เมตร โดยแบ่งเป็น น้ำสำรองเพื่อการอุปโภค-บริโภค 546.76 ลูกบาศก์เมตร สามารถสำรองน้ำใช้ได้ นาน 1.23 วัน และน้ำสำรอง ดับเพลิง 126 ลูกบาศก์เมตร สามารถสำรองน้ำดับเพลิงได้ไม่น้อยกว่า 30 นาที	✓	-	ภาพที่ 2.2-5 ระบบน้ำใช้

- จัดให้มีเจ้าหน้าที่คอยดูแลรักษาระบบเส้นท่อประปาให้อยู่ในสภาพดีอยู่เสมอ หากพบว่าชำรุดเสียหายให้ทำการซ่อมแซมทันที	✓	-	ภาพที่ 2.2-5 ระบบน้ำใช้ ภาคผนวก ค-3 Check Sheet การดูแลตรวจสอบ

3.3 การใช้น้ำ (ต่อ)					ระบบสาธารณูปโภคและสุขาภิบาล
	- กำหนดช่วงเวลาเปิด-ปิดปั๊มน้ำ โดยจะเปิดปั๊มน้ำให้สูบน้ำนอกช่วงเวลาเร่งด่วน ได้แก่ ในตอนเช้านอกเวลา 7.00-10.00 น. และตอนเย็นนอกเวลา 18.00-1.00 น.	✓		-	ภาพที่ 2.2-5 ระบบน้ำใช้

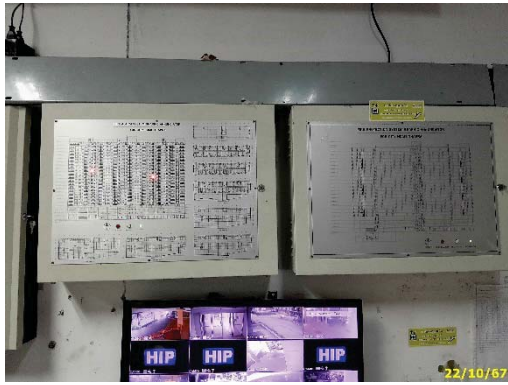
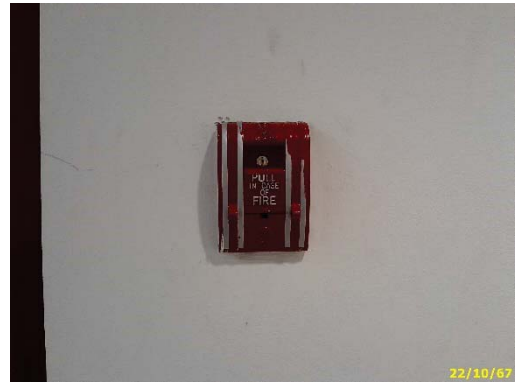
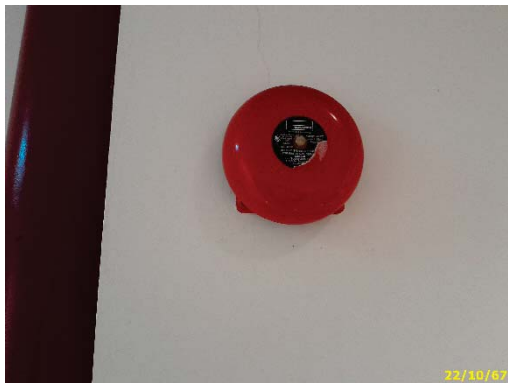
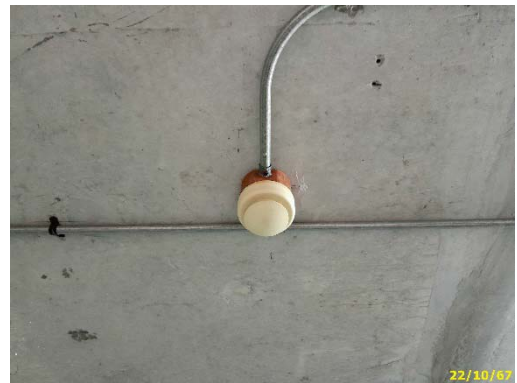
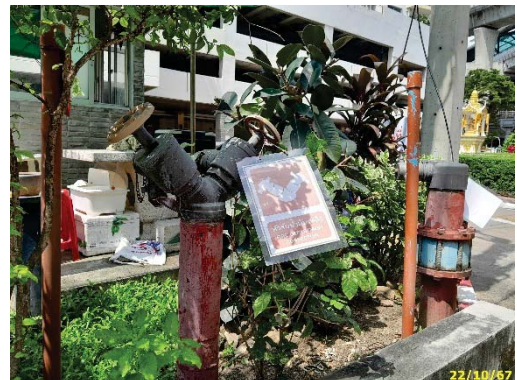
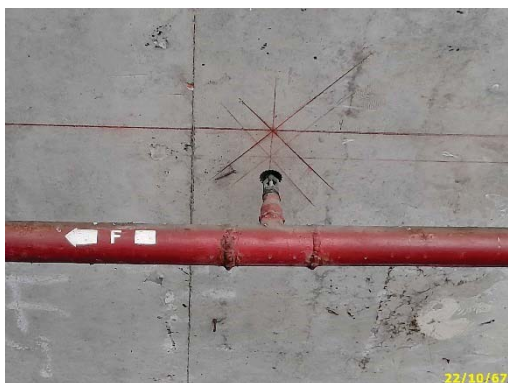
ภาพที่ 2.2-7 ระบบป้องกันอัคคีภัย

- จัดให้มีระบบป้องกันและเตือนอัคคีภัยของอาคาร ให้เป็นไปตามข้อกำหนดใน กฎกระทรวง ฉบับที่ 33 (พ.ศ. 2535) และฉบับที่ 50 (พ.ศ. 2543) ออกตามความในพระราชบัญญัติควบคุมอาคาร พ.ศ. 2522	✓	- มีระบบป้องกันและเตือนอัคคีภัยของอาคาร เพื่อให้เป็นไปตามข้อกำหนดในกฎกระทรวง	ภาพที่ 2.2-7 ระบบป้องกันและเตือนอัคคีภัย

- รณรงค์ให้ผู้พักอาศัยมีความระมัดระวังในการป้องกันอัคคีภัย โดยติดป้ายประชาสัมพันธ์ภายในโครงการ	✓	- มีการรณรงค์ให้ผู้พักอาศัย พนักงาน และเจ้าหน้าที่ของโครงการมีความระมัดระวังในการป้องกันอัคคีภัย โดยติดป้ายประชาสัมพันธ์ไว้บริเวณอุปกรณ์	ภาพที่ 2.2-7 ระบบป้องกันและเตือนอัคคีภัย

- ติดป้ายแนะนำการใช้อุปกรณ์แต่ละตัวไว้บริเวณที่อุปกรณ์ติดตั้งอยู่ เพื่อให้ผู้ที่อยู่ ใกล้ที่เกิดเหตุสามารถใช้ได้ทันที	✓	- มีการติดป้ายแนะนำวิธีการใช้อุปกรณ์ไว้บริเวณอุปกรณ์	ภาพที่ 2.2-7 ระบบป้องกันและเตือนอัคคีภัย

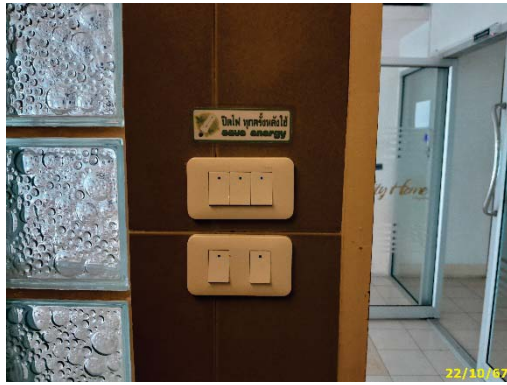
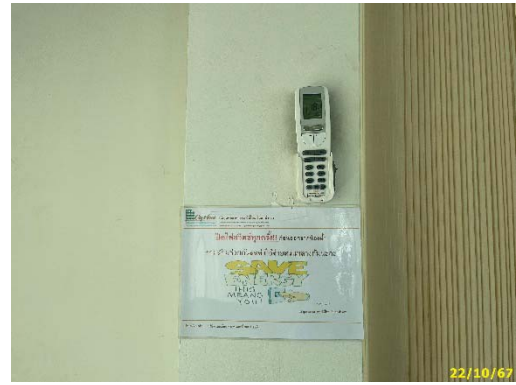
- รมรณคืให้ผู้พักอาศัยภายในโครงการใช้ไฟฟ้าอย่างประหยัด	✓		-	ภาพที่ 2.2-8 ป้ายการประหยัดไฟฟ้า

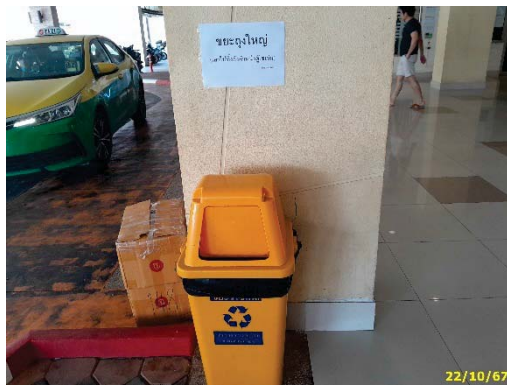
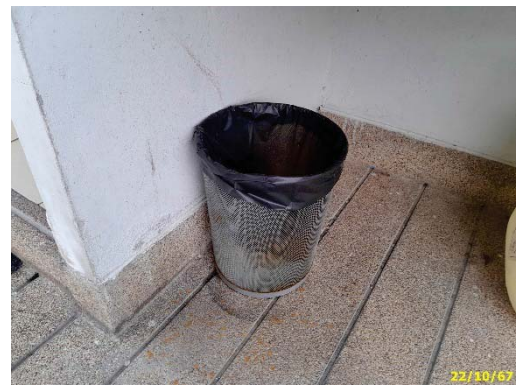
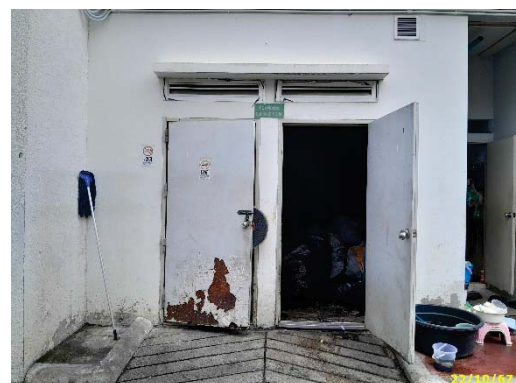
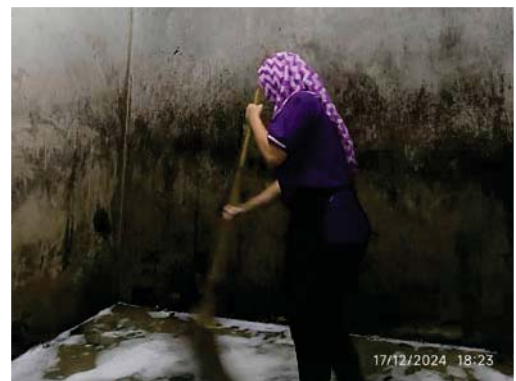
3.5 การจัดการขยะมูลฝอย	- จัดให้มีห้องพักมูลฝอยในแต่ละชั้น โดยในแต่ละห้องจะจัดวางถังขยะขนาด 100 ลิตร สำหรับใส่ขยะแห้ง 3 ใบ ขยะเปียก 1 ใบ และขยะอันตราย 1 ใบ และแจ้งให้ผู้พักอาศัยนำขยะมาไว้ในห้อง	◎	ตารางที่ 4-2	ภาพที่ 2.2-9 ห้องพักมูลฝอย

- จัดเตรียมถังรองรับมูลฝอยขนาด 50 ลิตร จุดละ 2 ถึง สำหรับใส่ขยะมูลฝอยเปียก และขยะมูลฝอยแห้ง อย่างละ 1 ใบ สำหรับพื้นที่ส่วนกลางอื่นๆ เช่น ที่จอดรถ สระว่ายน้ำ พื้นที่สีเขียว เป็นต้น	✓	-	ภาพที่ 2.2-9 ห้องพักมูลฝอย

- กำหนดให้มีการล้างทำความสะอาดห้องพักขยะมูลฝอยรวมเป็นประจำ อย่างน้อยสัปดาห์ละ 1 ครั้ง	✓	-	ภาพที่ 2.2-9 ห้องพักมูลฝอย

- ติดตามประสานงานการจัดเก็บมูลฝอย ของสำนักงานเขตบางกอกใหญ่ ให้มาเก็บ ขนมูลฝอยจากโครงการอย่างสม่ำเสมอ	✓	- มีการประสานงานให้รถเก็บขนมูลฝอยจากสำนักงานเขตบางกอกใหญ่เข้ามาเก็บขน 3 วัน/ครั้ง	ภาพที่ 2.2-9 ห้องพักมูลฝอย

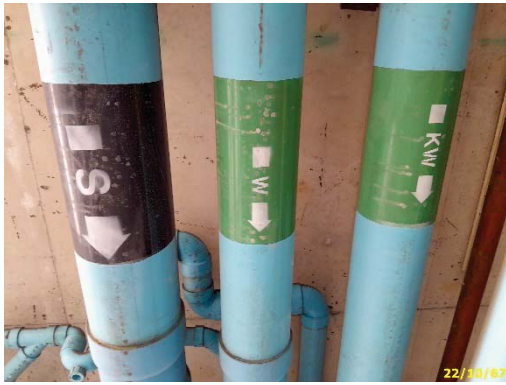
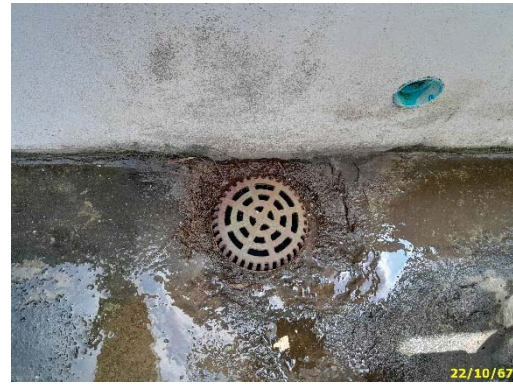
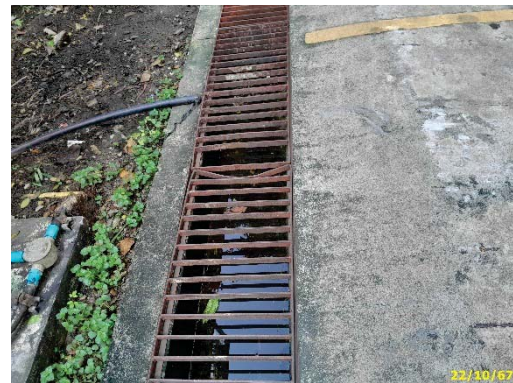
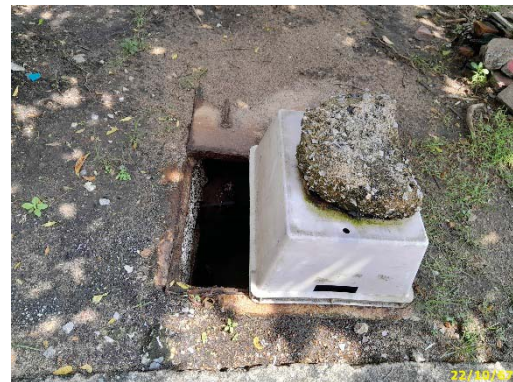
3.6 การระบายน้ำและป้องกันน้ำท่วม	- ติดตั้งและแรงดันของมอเตอร์ปั๊มน้ำออก (บ่อพักน้ำทิ้ง)	✓	-	ภาพที่ 2.2-10 ระบบระบายน้ำ
	- จัดให้มีบ่อน้ำ จำนวน 1 บ่อ ขนาดความจุ 80 ลบ.ม. เพื่อควบคุมอัตราการระบายน้ำหลังการพัฒนาให้มีการเปลี่ยนแปลงไปจากก่อนการพัฒนา	✓	-	ภาพที่ 2.2-10 ระบบระบายน้ำ

- หลังฝนหยุดตกจะใช้เครื่องสูบน้ำแบบ Submersible Pump ขนาด 500 ลิตร/นาที ความสามารถในการสูบน้ำมีความสูง 6 ม. จำนวน 2 ชุด ซึ่งอัตราการสูบน้ำจะไม่เกินอัตราการระบายน้ำก่อนพัฒนา เพื่อระบายลงสู่ท่อระบายน้ำสาธารณะริมถนนซอยรัชดาภิเษก 25 บริเวณด้านหน้าโครงการ	✓	-	ภาพที่ 2.2-10 ระบบระบายน้ำ

- จัดให้มีบ่อหมักน้ำรองรับน้ำหลากภายในโครงการ มีให้ท่วมขังภายในพื้นที่โครงการ อันจะเป็นแหล่งเพาะพันธุ์สัตว์พาหะนำโรค	✓	- มีบ่อหมักน้ำในรองรับน้ำหลากภายในโครงการไม่มีการท่วมขังของน้ำภายในพื้นที่โครงการ เพื่อไม่ให้เป็นแหล่งเพาะพันธุ์สัตว์พาหะนำโรค	ภาพที่ 2.2-10 ระบบระบายน้ำ

- ตรวจสอบดูแลบ่อพักของระบบระบายน้ำเป็นประจำทุกเดือน เพื่อป้องกันมิให้มี การสะสมของตะกอนดินในบ่อพักที่เป็นสาเหตุให้เกิดการอุดตัน ซึ่งเป็นอุปสรรค ในการระบายน้ำ	✓	- มีช่างประจำโครงการดูแลตรวจสอบระบบสาธารณูปโภคและสุขาภิบาลของโครงการทั้งหมด อย่างสม่ำเสมอ ทั้งนี้ หากเกิดการชำรุดเสียหายของระบบดังกล่าวข้างประจําโครงการจะดำเนินการซ่อมแซมทันที	ภาพที่ 2.2-10 ระบบระบายน้ำ

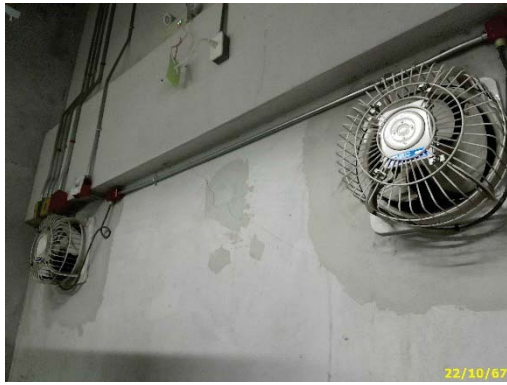
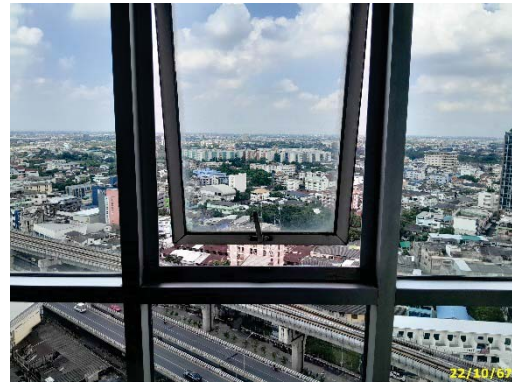
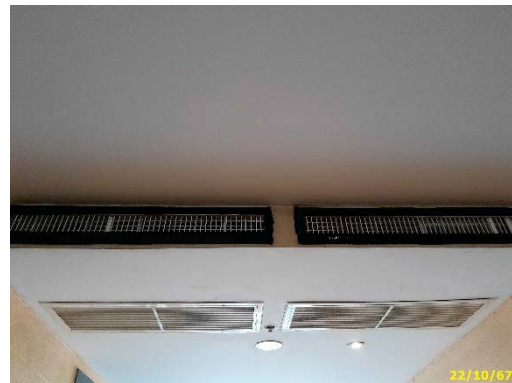
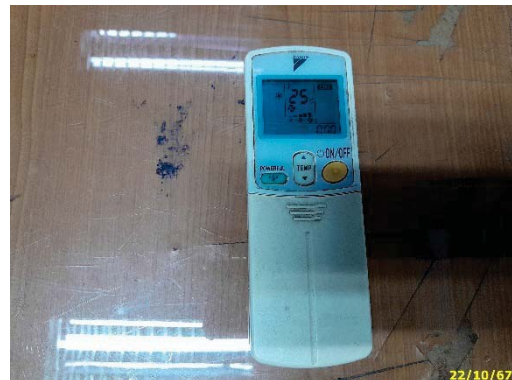
- ออกแบบอาคารให้มีช่องเปิดโล่ง เพื่อให้อากาศภายในอาคารถ่ายเทได้สะดวก	✓	- ได้ออกแบบอาคารให้มีช่องเปิดโล่ง เพื่อให้อากาศภายในอาคารระบายอากาศได้ดี	ภาพที่ 2.2-12 ระบบระบายอากาศ

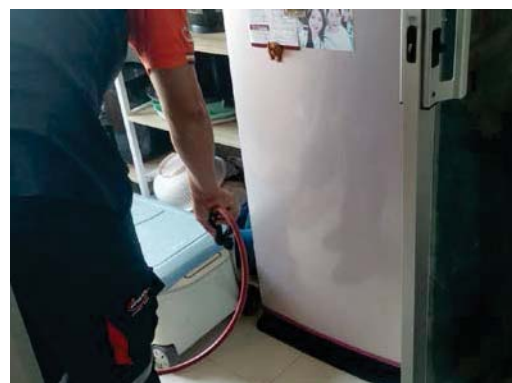
- รณรงค์ให้มีการทำลายแหล่งเพาะพันธุ์สัตว์พาหะนำโรค เช่น การกำจัดลูกน้ำยุงลาย เป็นต้น	✓	- มีการรณรงค์ในการทำลายแหล่งเพาะพันธุ์สัตว์พาหะนำโรค โดยการประสานงานจากหน่วยงานที่รับผิดชอบเขตพื้นที่เข้ามาทำการกำจัดทุกเดือน เดือนละ 1 ครั้ง	ภาพที่ 2.2-13 การกำจัดแหล่งเพาะพันธุ์สัตว์พาหะนำโรค

- ประสานกับสำนักงานเขตบางกอกใหญ่ให้เข้ามากำจัดสัตว์ที่เป็นพาหะนำโรคให้กับโครงการ เช่น ฉีดยาน้ำกำจัดยุง เป็นต้น	✓	- มีการรณรงค์ในการทำลายแหล่งเพาะพันธุ์สัตว์พาหะนำโรค โดยการประสานงานจากหน่วยงานที่รับผิดชอบเขตพื้นที่เข้ามาทำการกำจัดทุกเดือน เดือนละ 1 ครั้ง	ภาพที่ 2.2-13 การกำจัดแหล่งเพาะพันธุ์สัตว์พาหะนำโรค
