# บทที่ 2

## ผลการดำเนินการตามมาตรการป้องกันและแก้ไขผลกระทบสิ่งแวดล้อม

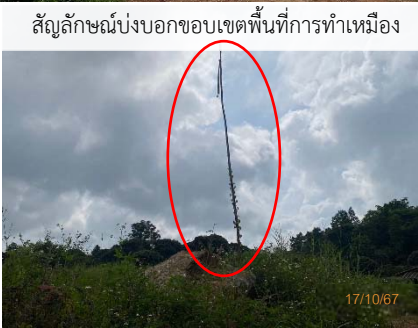
<p>แนวเว้นระยะไม่น้อยกว่า 50 ม. จากห้วยแม่ระนอง</p>

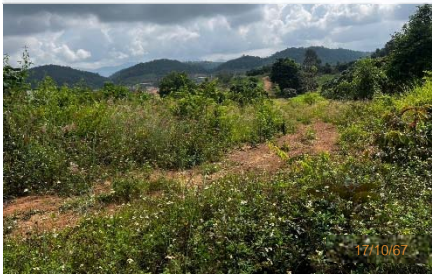
มาตรการป้องกันและแก้ไขผลกระทบสิ่งแวดล้อม และ มาตรการติดตามตรวจสอบผลกระทบสิ่งแวดล้อม	ผลการปฏิบัติตามมาตรการ	ปัญหา อุปสรรค ที่ไม่สามารถปฏิบัติตามมาตรการและแนวทางแก้ไข	ภาพประกอบมาตรการ
			แนวเวนระยะ 50 ม. จากห้วยสำนทางทิศตะวันออก

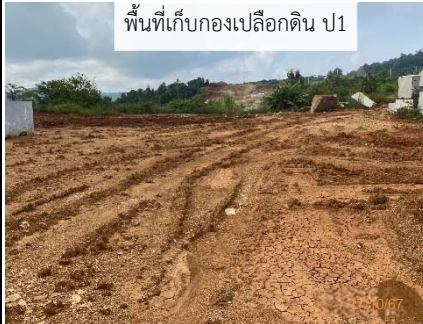
<p>พื้นที่เก็บกองเปลือกดิน ป1</p>

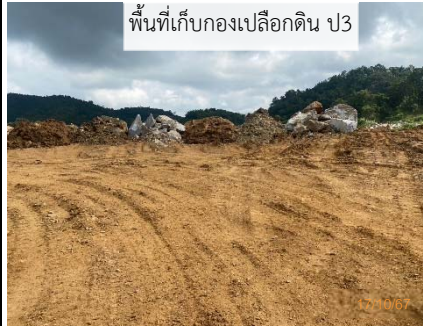
<p>พื้นที่เก็บกองเปลือกดิน ป3</p>

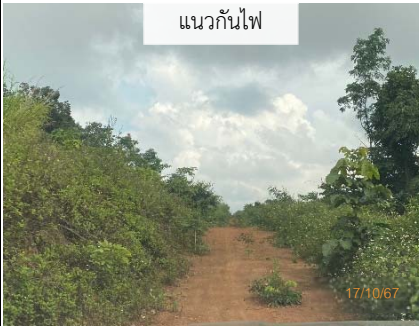
8.7 ให้จัดทำแนวกันไฟบริเวณหลักหมุดที่ 7-8-1 ของโครงการ เพื่อป้องกันไฟป่าบริเวณแนวภูเขาของดอยพอส ซึ่งอยู่ใกล้เคียงโครงการด้านทิศตะวันตก	- โครงการได้ดำเนินการจัดทำแนวกันไฟบริเวณหลักหมุดที่ 7-8-1 เพื่อป้องกันไฟป่าบริเวณแนวภูเขาของดอยพอสเรียบร้อยแล้ว	- ไม่มี

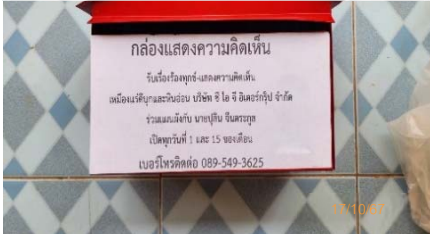
<p>กล่องแสดงความคิดเห็นบริเวณที่ทำการกำนันหมู่ที่ 6 บ้านแม่ปันแดง</p>
