ผลการปฏิบัติตามมาตรการป้องกันและ  
แก้ไขผลกระทบสิ่งแวดล้อม

### ผลการปฏิบัติตามมาตรการป้องกันและแก้ไขผลกระทบสิ่งแวดล้อม

ตารางที่ 2.2-1 มาตรการป้องกันและแก้ไขผลกระทบสิ่งแวดล้อม โครงการ ดีเอ็มพีริโอ เฟลส (ส่วนขยายระยะที่ 2) (ระยะดำเนินการ)

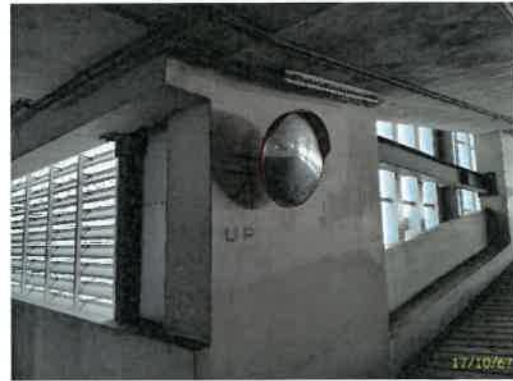
กระจกนูน บริเวณถนน

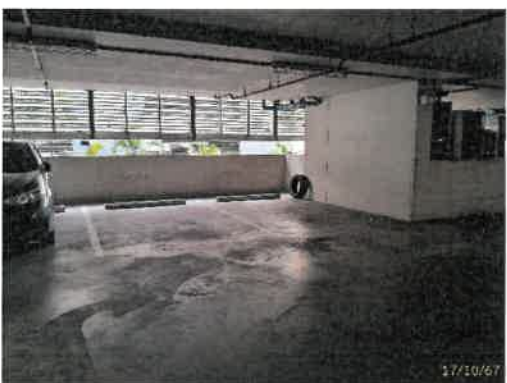
อาคาร A

| องค์ประกอบทางสิ่งแวดล้อม | มาตรการป้องกันและแก้ไขผลกระทบสิ่งแวดล้อม | ผลการปฏิบัติและรายละเอียดการปฏิบัติตามมาตรการ<br>✓ = ปฏิบัติ ✕ = ไม่ได้ปฏิบัติ ○ = ปฏิบัติไม่ได้<br>⊙ = ปฏิบัติได้แต่ไม่มีประสิทธิภาพ ● = ยังไม่ถึงเวลาปฏิบัติ | ปัญหา/อุปสรรค/แนวทางแก้ไข | เอกสารอ้างอิง |
|---|---|---|---|---|
| 1.2 คุณภาพอากาศ | 1. ติดตั้งป้ายเตือน “ห้ามติดเครื่องขณะจอดรถ” ในพื้นที่จอดรถของอาคารและกำชับให้เจ้าหน้าที่ควบคุมดูแลอย่างเคร่งครัด | ✓ - นิติบุคคลอาคารชุดฯ ติดตั้งป้าย “ห้ามติดเครื่องยนต์ขณะจอดรถ” ในพื้นที่จอดรถของอาคาร และมีเจ้าหน้าที่ รปภ.ควบคุมดูแล | - | ภาพที่ 2.2-1 ป้ายสัญลักษณ์และทิศทางจราจร |

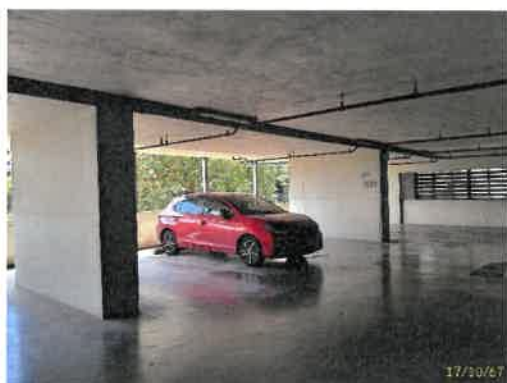
อาคาร B

| องค์ประกอบทางสิ่งแวดล้อม | มาตรการป้องกันและแก้ไขผลกระทบสิ่งแวดล้อม | ผลการปฏิบัติและรายละเอียดการปฏิบัติตามมาตรการ<br>✓ = ปฏิบัติ ✕ = ไม่ได้ปฏิบัติ ○ = ปฏิบัติไม่ได้<br>⊙ = ปฏิบัติได้แต่ไม่มีประสิทธิภาพ ● = ยังไม่ถึงเวลาปฏิบัติ | ปัญหา/อุปสรรค/แนวทางแก้ไข | เอกสารอ้างอิง |
|---|---|---|---|---|
| | 2. จัดให้มีการระบายอากาศในพื้นที่จอดรถด้วยพัดลมระบายอากาศ ที่ได้ออกแบบอัตราการระบายอากาศไม่น้อยกว่าที่กำหนดตามกฎกระทรวงฉบับที่ 50 (พ.ศ.2540) ออกตามความในพรบ. ควบคุมอาคาร (พ.ศ.2522) | ✓ - โครงการมีระบบระบายอากาศในพื้นที่จอดรถ ของอาคาร A และอาคาร B เป็นการระบายอากาศแบบธรรมชาติ ส่วนอาคาร C เป็นการระบายอากาศด้วยระบบอัดอากาศ | - | ภาพที่ 2.2-2 การระบายอากาศในพื้นที่จอดรถ |

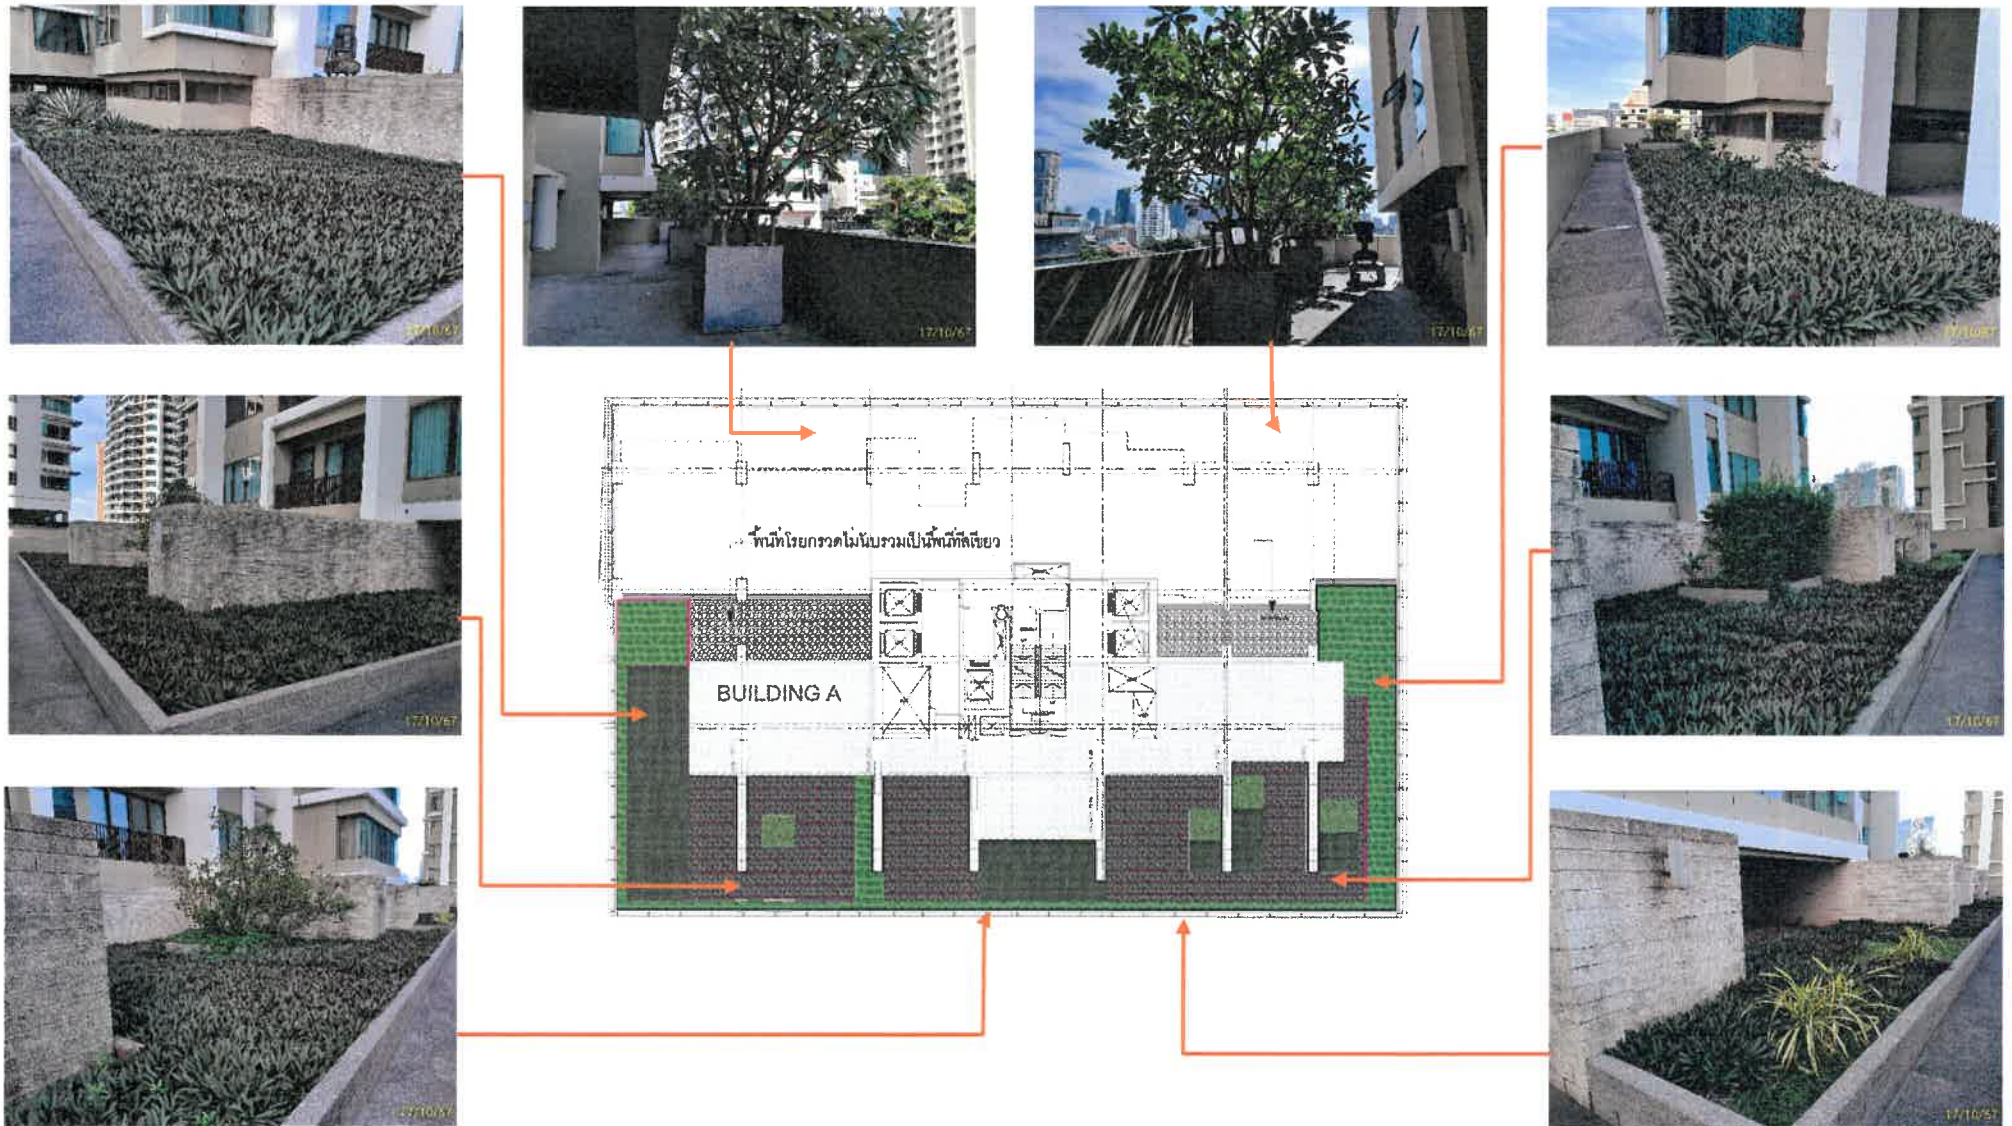
ชั้น 7 อาคาร A  
ภาพที่ 2.2-4 (ต่อ) พื้นที่สีเขียวโครงการ

| องค์ประกอบทางสิ่งแวดล้อม | มาตรการป้องกันและแก้ไขผลกระทบสิ่งแวดล้อม | ผลการปฏิบัติและรายละเอียดการปฏิบัติตามมาตรการ<br>✓ = ปฏิบัติ ✕ = ไม่ได้ปฏิบัติ ○ = ปฏิบัติไม่ได้<br>⊙ = ปฏิบัติได้แต่ไม่มีประสิทธิภาพ ● = ยังไม่ถึงเวลาปฏิบัติ | ปัญหา/อุปสรรค/แนวทางแก้ไข | เอกสารอ้างอิง |
|---|---|---|---|---|
| | 4. จัดให้มีพื้นที่สีเขียวบริเวณพื้นที่ชั้นล่าง 1,312.96 ตรม. โดยเป็นพื้นที่ปลูกไม้ยืนต้น 1,081.77 ตรม. เพื่อช่วยในการดูดซับก๊าซคาร์บอนไดออกไซด์ | ✓ - โครงการมีพื้นที่สีเขียวบริเวณชั้น 1, ชั้น 7 ของอาคาร A, ชั้น 6 ของอาคาร B และชั้น 4 ของอาคาร C | - | ภาพที่ 2.2-4 พื้นที่สีเขียวโครงการ |

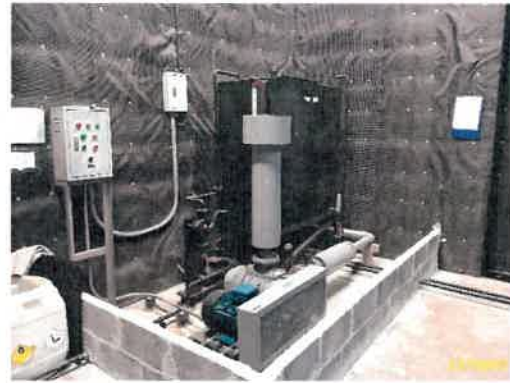
เครื่องเติมอากาศอาคาร B

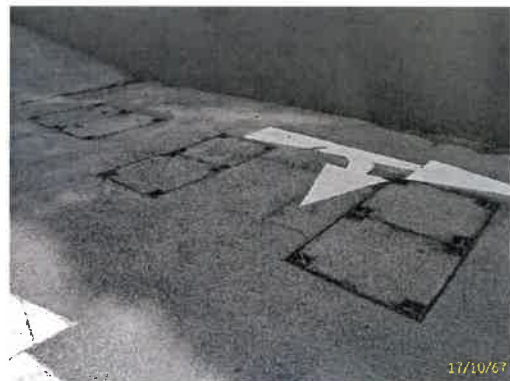
บ่อน้ำเข้าระบบบำบัดน้ำเสียอาคาร C

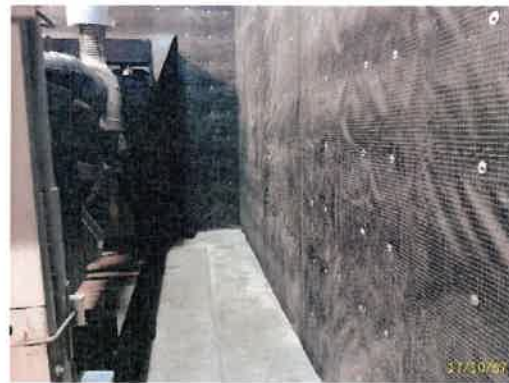
ช่องว่างระหว่างผนังกับตัวเครื่องกำเนิดไฟฟ้า
