ผลการปฏิบัติตามมาตรการป้องกันและ
แก้ไขผลกระทบสิ่งแวดล้อม

ตารางที่ 2-1 ผลการปฏิบัติตามมาตรการป้องกันและแก้ไขผลกระทบสิ่งแวดล้อม โครงการ ดี คอนโด ริน ระยะดำเนินการ

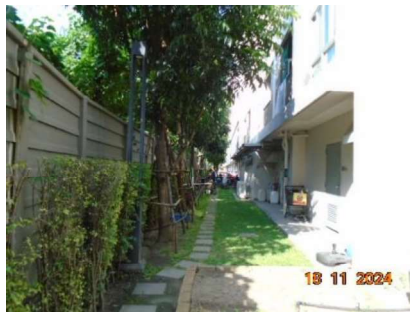
2. ทรัพยากรทางกายภาพ 2.1 สภาพภูมิประเทศ	1. กำหนดพื้นที่ฟื้นฟูบริเวณพื้นที่สีเขียวตามผัง ของโครงการ	- โครงการได้กำหนดพื้นที่ฟื้นฟูในบริเวณพื้นที่สีเขียว ตามผังของโครงการ และจัดจ้างบริษัทเอกชนเข้ามาดูแลรักษาพื้นที่สีเขียวของโครงการ	-	ภาคผนวก ข-1 แผนผังพื้นที่สีเขียวของโครงการ ภาคผนวก ข-2 สัญญาการว่าจ้างดูแลรักษาพื้นที่ สีเขียวของโครงการ ภาพที่ 2-2 พื้นที่สีเขียวของโครงการ

2. เก็บตัวอย่างดินเพื่อตรวจสอบคุณสมบัติของดิน เพื่อวางแผนในการปรับปรุงดิน	- โครงการยังไม่พบปัญหาจากดิน โดยสังเกตจาก สภาพต้นไม้ในพื้นที่สีเขียวของโครงการยังคง เจริญเติบโตได้ดี	-	ภาพที่ 2-2 พื้นที่สีเขียวของโครงการ

2.1 สภาพภูมิประเทศ (ต่อ)	5. จัดให้พื้นที่สีเขียว 1,354 ตารางเมตร	- โครงการจัดให้พื้นที่สีเขียวประมาณ 1,354 ตารางเมตร	-	ภาคผนวก ข-1 แผนผังพื้นที่สีเขียวของโครงการ ภาพที่ 2-2 พื้นที่สีเขียวของโครงการ

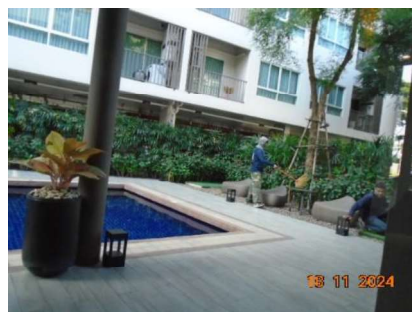
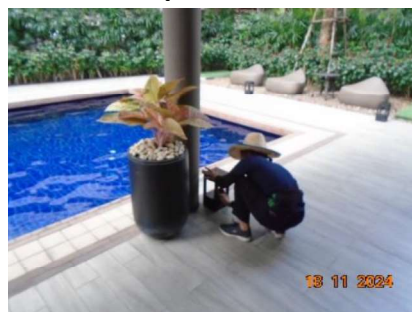
ภาพที่ 2-5 เจ้าหน้าที่ดูแลความสะอาดภายในพื้นที่โครงการ

2. จัดให้มีเจ้าหน้าที่ดูแลรักษาความสะอาดของ ถนนและลานจอดรถอย่างสม่ำเสมอ	- โครงการมีเจ้าหน้าที่ดูแลความสะอาดภายในพื้นที่ โครงการเป็นประจำ	-	ภาพที่ 2-5 เจ้าหน้าที่ดูแลความสะอาด ภายในพื้นที่โครงการ

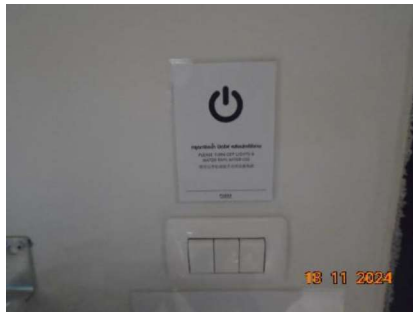
ภาพที่ 2-16 ป้ายรณรงค์ลดการใช้น้ำและไฟฟ้า

2. ติดป้ายรณรงค์ให้ผู้พักอาศัยใช้น้ำอย่างประหยัด	- โครงการได้ติดป้ายรณรงค์การใช้น้ำอย่างประหยัด	-	ภาพที่ 2-16 ป้ายรณรงค์การใช้น้ำและ ไฟฟ้า
	3. ห้ามสูบน้ำจากท่อส่งน้ำของประปาส่วนภูมิภาค สาขาเชียงใหม่ (ชั้นพิเศษ)	- โครงการได้รับอนุญาตทำการเชื่อมต่อท่อน้ำประปา ของโครงการเข้ากับท่อน้ำประปาของการประปาส่วน ภูมิภาคสาขาเชียงใหม่ (ชั้นพิเศษ) ระบบสูบน้ำประปา ของโครงการเป็นระบบอัตโนมัติ โดยลดการสูบน้ำประปา ครั้งละปริมาณมาก เพื่อลดผลกระทบการใช้น้ำประปา ร่วมกับพื้นที่ข้างเคียง	-	-

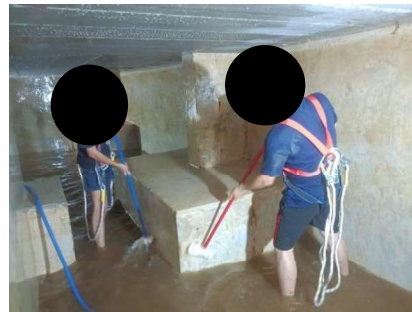
ภาพที่ 2-17 การตรวจสอบและทำความสะอาด
ถังเก็บน้ำใต้ดิน

7. ตรวจสอบโครงสร้างถังเก็บน้ำใต้ดินให้มีความมั่นคง แข็งแรง ไม่มีรอยร้าวและรอยร้าว จะทำให้มีการปนเปื้อนของน้ำภายนอกเข้าสู่ถังเก็บน้ำ	- โครงการได้ทำการตรวจสอบโครงสร้างของถังเก็บน้ำใต้ดินให้มีความมั่นคง แข็งแรง ไม่มีรอยร้าวและรอยร้าว ที่จะทำให้เกิดการปนเปื้อนของน้ำภายนอกเข้าสู่ถังเก็บน้ำ และได้ทำความสะอาด	-	ภาพที่ 2-17 การตรวจสอบและทำความสะอาดถังเก็บน้ำใต้ดิน

11. ล้างทำความสะอาดถังเก็บน้ำทุก 6 เดือน โดยประชาสัมพันธ์แจ้งกำหนด วัน เวลา และช่วงเวลาทำการล้างให้ผู้พักอาศัยทราบล่วงหน้าก่อนทำความสะอาด	- โครงการได้ทำแผนในการล้างทำความสะอาดถังเก็บน้ำทุก 6 เดือน พร้อมติดประกาศประชาสัมพันธ์ให้ผู้พักอาศัยทราบล่วงหน้า โดยล่าสุดดำเนินการในเมื่อวันที่ 7 ธันวาคม พ.ศ. 2566	-	ภาพที่ 2-17 การตรวจสอบและทำความสะอาดถังเก็บน้ำใต้ดิน

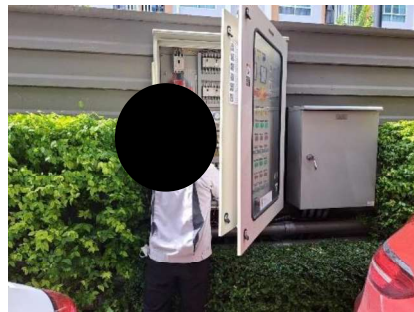
7. เมื่อถึงกำหนดเวลาซ่อมบำรุง โครงการต้อง ประชาสัมพันธ์แจ้งผู้พักอาศัยให้รับทราบและ ขอความร่วมมือไม่ให้นำรถมาจอดบริเวณที่อยู่ บนถังบำบัดน้ำเสีย ทั้งนี้ บริเวณที่คาดว่า ต้องมีการซ่อมบำรุงบ่อยครั้ง ได้แก่ ส่วน ปรับสภาพสมดุล ส่วนเดิมอากาศ ส่วน ตกตะกอน ส่วนเก็บและย่อยตะกอนส่วนเกิน ส่วนกำจัดเชื้อโรคและถังฟักน้ำใส	- โครงการมีการประชาสัมพันธ์แจ้งผู้ที่พักอาศัยให้ ทราบถึงกำหนดเวลาในการซ่อมบำรุงบริเวณถังบำบัด น้ำเสียของโครงการ รวมทั้งขอความร่วมมือให้งดจอด รถบริเวณที่จะทำการซ่อมบำรุง	-	ภาพที่ 2-19 ป้ายประชาสัมพันธ์กำหนดการ ซ่อมบำรุงระบบบำบัดน้ำเสีย ภาพที่ 2-20 การซ่อมบำรุงบริเวณถังบำบัด น้ำเสียของโครงการ

4.2 การบำบัดน้ำเสีย (ต่อ)	8. จัดทำเอกสารแจ้งและประชาสัมพันธ์ให้ผู้พักอาศัยทราบถึงวัน เวลา ที่จะทำให้การซ่อมบำรุงระบบบำบัดน้ำเสียในแต่ละชุด ทั้งนี้ ให้หลีกเลี่ยงช่วงวันหยุดและช่วงเวลาเร่งด่วน โดยให้ติดประกาศไว้ที่บอร์ดติดประกาศไว้ที่บอร์ดติดประกาศสำนักงาน และภายในลิฟต์โดยสาร เป็นต้น	- โครงการได้จัดทำเอกสารแจ้งและประชาสัมพันธ์ให้ผู้พักอาศัยทราบถึงวัน เวลา ที่จะทำให้การซ่อมบำรุงระบบบำบัดน้ำเสียในแต่ละชุด ทั้งนี้ให้หลีกเลี่ยงช่วงวันหยุดและช่วงเวลาเร่งด่วน โดยให้ติดประกาศไว้ที่บอร์ดติดประกาศประจำอาคาร สำนักงาน และภายในลิฟต์โดยสาร เป็นต้น	-	ภาพที่ 2-20 การซ่อมบำรุงบริเวณถังบำบัดน้ำเสียของโครงการ
