ผลการดำเนินการตามมาตรการป้องกันและแก้ไขผลกระทบสิ่งแวดล้อม

ตารางที่ 2.2-1 ผลการดำเนินการตามมาตรการป้องกันและแก้ไขผลกระทบสิ่งแวดล้อมระยะดำเนินการ

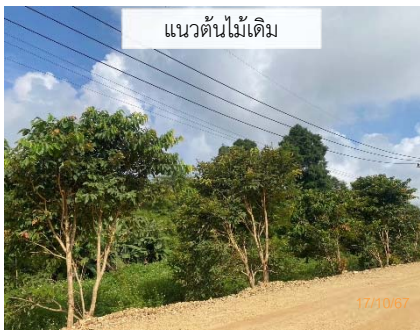
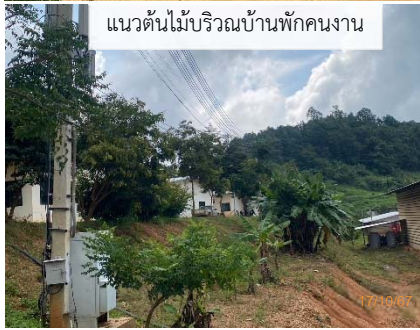
3.10 ให้ดูแลต้นไม้ที่ปลูกไว้ในบริเวณต่างๆ ให้สามารถเจริญเติบโตดี และปลูกซ่อมแซมหากพบว่าต้นไม้ตายลงเพื่อช่วยปิดกั้นหรือลดระดับเสียงให้ไปถึงชุมชนน้อยลง	- ดูแลแนวต้นไม้เดิมและแนวต้นไม้ที่ปลูกเพิ่มเติมให้เจริญเติบโต หากพบว่าต้นไม้ตายลงจะดำเนินการปลูกซ่อมแซม	- ไม่มี

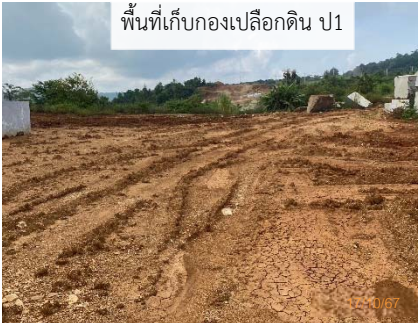
<p>พื้นที่เก็บกองเปลือกดิน ป1</p>

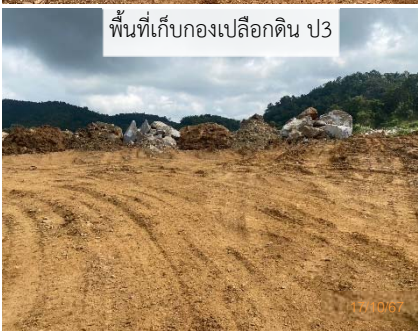
<p>พื้นที่เก็บกองเปลือกดิน ป3</p>

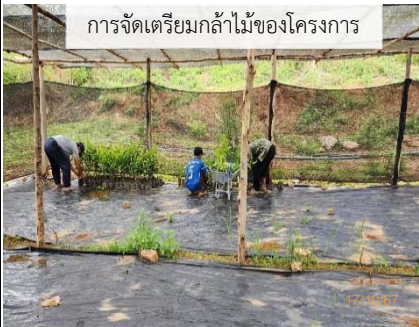
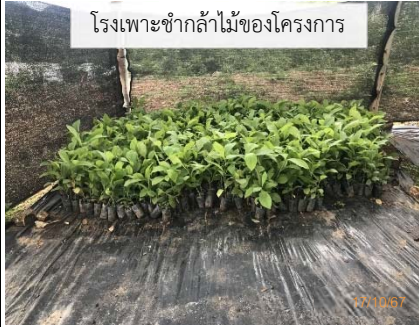
8. ป่าไม้และสัตว์ป่า 8.1 ให้ปลูกต้นไม้จำนวน 3 แถว บริเวณด้านบนคันทำนบดิน จำนวน 1 แถว และบริเวณด้านล่างคันทำนบดินทั้ง 2 ด้าน และปลูกต้นไม้เพิ่มเติมหากพบต้นไม้ล้มตายลง โดยพันธุ์ไม้ที่ใช้ปลูกต้องเป็นกล้าไม้ที่มีอายุมากกว่า 1 ปี เพื่อให้มีชั้นเรือนยอดที่แตกต่างกันออกไป ทั้งนี้ให้พิจารณาปลูกไม้สักเพิ่มเติมด้วย รวมทั้งปลูกไม้พื้นล่าง เช่น หญ้าแฝก เพื่อลดผลกระทบด้านทรัพยากรดินและการชะล้างพังทลาย	- ทางโครงการได้เตรียมกล้าไม้เพื่อเตรียมปลูกบริเวณคันทำนบแล้วโดยพันธุ์ไม้ที่จะนำมาปลูก ได้แก่ ต้นจามจุรี มะขามป้อม มะค่าโมง ชีเหล็ก ยอบ้าน อินทนิลน้ำ ขนุน หว้า สัก พะยูง ชงโค และกาสะลอง	- ไม่มี

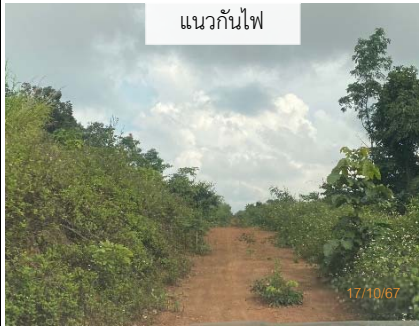
8.7 ให้จัดทำแนวกันไฟบริเวณหลักหมุดที่ 7-8-1 ของโครงการ เพื่อป้องกันไฟป่าบริเวณแนวภูเขาของดอยพอส ซึ่งอยู่ใกล้เคียงโครงการด้านทิศตะวันตก	- โครงการได้ดำเนินการจัดทำแนวกันไฟบริเวณหลักหมุดที่ 7-8-1 เพื่อป้องกันไฟป่าบริเวณแนวภูเขาของดอยพอสเรียบร้อยแล้ว	- ไม่มี

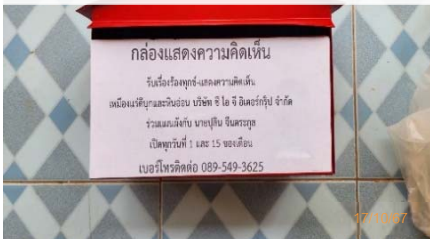
<p>กล่องแสดงความคิดเห็นบริเวณที่ทำการกำนันหมู่ที่ 6 บ้านแม่ปันแดง</p>
