บทที่ 2

พลการดำเนินการตามมาตรการป้องกันและแก้ไขผลกระทบสิ่งแวดล้อม

ตารางที่ 2.1-1 ผลการดำเนินการตามมาตรการป้องกันและแก้ไขผลกระทบสิ่งแวดล้อมทั่วไป

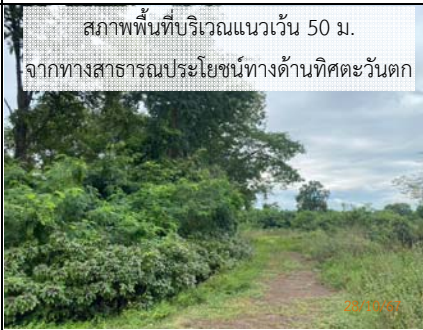
มาตรการป้องกันและแก้ไขผลกระทบสิ่งแวดล้อม และมาตรการติดตามตรวจสอบผลกระทบสิ่งแวดล้อม	ผลการปฏิบัติตามมาตรการ	ปัญหา อุปสรรคที่ไม่สามารถปฏิบัติ ตามมาตรการและแนวทางแก้ไข	ภาพประกอบมาตรการ
	<p>4. พื้นที่สำนักงานของโครงการมีการดูแลแนวต้นไม้เพื่อทัศนียภาพให้สวยงามอยู่เสมอ รวมถึงเส้นทางขนส่งแร่ในช่วงพื้นที่โรงโม่หินจนถึงเส้นทางก่อนถึงทางหลวงหมายเลข 224</p> <p>- การดำเนินการด้านการฟื้นฟูจัดส่งครั้งสุดท้ายเมื่อเดือนธันวาคม 2567 ดังเอกสารแนบ 3</p> <p>- จัดตั้งกองทุนฟื้นฟูพื้นที่จากการทำเหมืองแร่ โดยนำเงินเข้าบัญชีกองทุนครั้งแรกในวันที่ 30 พฤษภาคม 2559 โดยสถานะบัญชีกองทุน ณ วันที่ 26 กันยายน 2567 มีจำนวนเงินทั้งสิ้น 600,149.65 บาท รายละเอียดดังเอกสารแนบ 4</p>		<p>สภาพพื้นที่บริเวณแนวเวน 50 ม. จากทางสาธารณประโยชน์ทางด้านทิศตะวันตก</p>

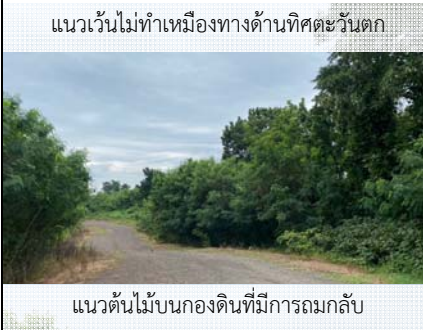
<p>แนวเวนไม่ทำเหมืองทางด้านทิศตะวันตก</p>

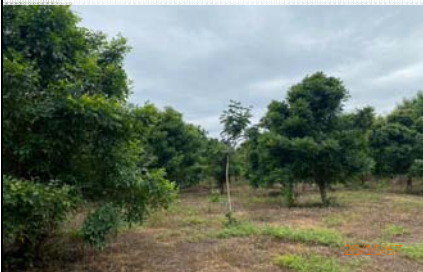
<p>แนวต้นไม้บนกองดินที่มีการถมกลับ</p>

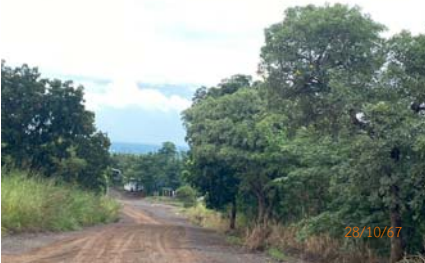
มาตรการป้องกันและแก้ไขผลกระทบสิ่งแวดล้อม และมาตรการติดตามตรวจสอบผลกระทบสิ่งแวดล้อม	ผลการปฏิบัติตามมาตรการ	ปัญหา อุปสรรคที่ไม่สามารถปฏิบัติ ตามมาตรการและแนวทางแก้ไข	ภาพประกอบมาตรการ
			<p>แนวต้นไม้บริเวณเส้นทางขนส่งแร่ภายในโรงโม่หิน</p>

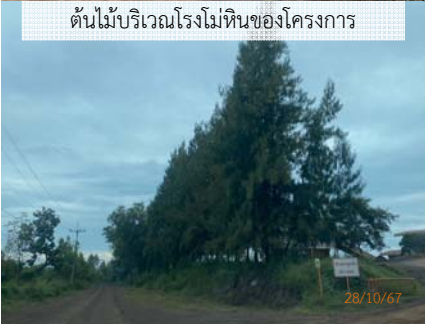
<p>ต้นไม้บริเวณโรงโม่หินของโครงการ</p>

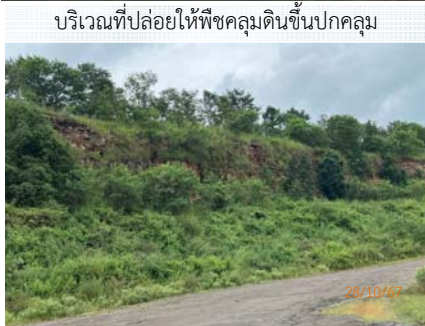
<p>บริเวณที่ปล่อยให้พืชคลุมดินขึ้นปกคลุม</p>

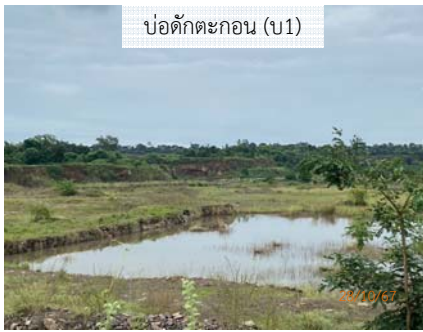
4. อุทกวิทยา และคุณภาพน้ำ 4.1 จัดสร้างบ่อดักตะกอน จำนวน 2 บ่อ “บ1” และ “บ2” ขนาดบ่อละ 10x10 ม. ความลึก 1 ม. ความจุรวม 200 ลบ.ม. และปรับปรุงบ่อเหมืองเก่าให้มีขนาดประมาณ 14 ไร่ ลึก 10 ม. เพื่อรองรับน้ำฝนที่ไหลบ่าภายในโครงการ	- จัดสร้างบ่อดักตะกอน โดยบ่อดักตะกอน มี ขนาด มีขนาดกว้าง 50 ม. ยาว 200 ม. ลึก 10 ม. พร้อมทั้งได้ปรับปรุงบ่อเหมืองเก่าของโครงการ เพื่อเป็นจุดรองรับน้ำฝนภายในพื้นที่โครงการ โดย บ่อดักตะกอนและบ่อเหมืองเก่าของโครงการนั้น สามารถรองรับน้ำฝนที่ไหลบ่าจากพื้นที่โครงการ ได้อย่างเพียงพอ	- ไม่มี	<div>บ่อดักตะกอน (บ1)</div>

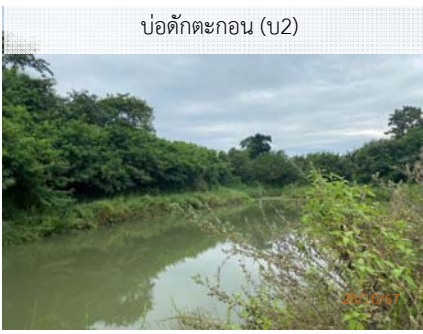
<div>บ่อดักตะกอน (บ2)</div>

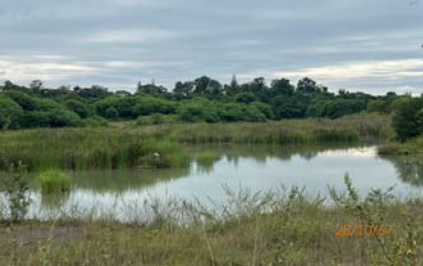
มาตรการป้องกันและแก้ไขผลกระทบสิ่งแวดล้อม และมาตรการติดตามตรวจสอบผลกระทบสิ่งแวดล้อม	ผลการปฏิบัติตามมาตรการ	ปัญหา อุปสรรคที่ไม่สามารถปฏิบัติ ตามมาตรการและแนวทางแก้ไข	ภาพประกอบมาตรการ
			<p>บ่อเหมืองเก่าของโครงการที่ปรับปรุงเป็นบ่อรับน้ำ</p>

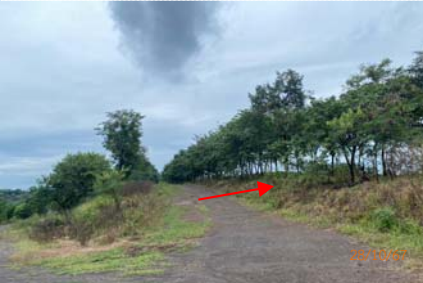
<p>4.2 จัดสร้างคันทำนบและร่องระบายน้ำเพิ่มเติมบริเวณทางด้านทิศตะวันตกของพื้นที่และปลูกต้นไม้เสริมบริเวณคันดินทำนบ โดยขนาดคันทำนบดินฐานกว้าง 8 ม. สูง 2 ม. คันทำนบกว้าง 2 ม. ด้านในของคันทำนบมีขนาดของความกว้างร่องระบายน้ำ 1 ม. ลึก 1 ม. และด้านบนกว้าง 2 ม.</p>	<p>- จัดสร้างคันทำนบดินพร้อมปลูกต้นไม้ ทางด้านทิศตะวันตก ทิศตะวันออกและทิศเหนือของพื้นที่โครงการ และปลูกต้นไม้บนคันทำนบดินทางด้านทิศตะวันออกแล้ว พร้อมทั้งจัดสร้างคูระบายน้ำทางด้านทิศใต้ของพื้นที่โครงการ</p>	<p>- ไม่มี</p>	<p>คันทำนบดินด้านทิศตะวันออกของพื้นที่โครงการ</p>

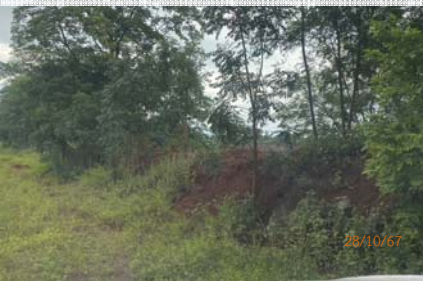
<p>แนวต้นไม้บนคันทำนบดินทางทิศเหนือ</p>

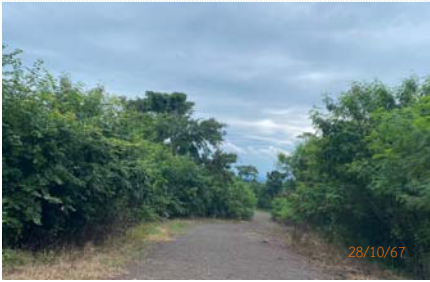
- สำหรับพื้นที่โครงการทางด้านทิศตะวันตกนั้น ทางโครงการอยู่ระหว่างดำเนินการเตรียมพื้นที่ สำหรับการทำเหมืองในช่วงต่อไป อย่างไรก็ตาม ทางโครงการได้ดำเนินการปลูกต้นไม้บริเวณ แนวเว้นเขตไม่ทำเหมืองทางทิศตะวันตก พันธุ์ ไม้ที่นำมาปลูกเพิ่ม ได้แก่ ต้นอินทนิลน้ำ สะเดา กระถิน		<p>แนวดันไม้เดิมทางทิศตะวันตก</p>

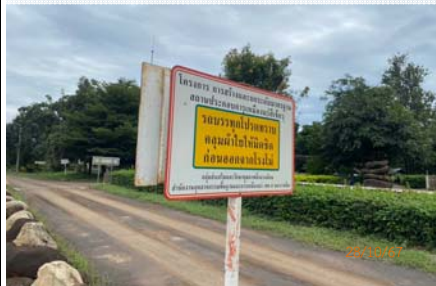
<p>ป้ายหลักเกณฑ์ด้านความปลอดภัยสำหรับการขนส่ง</p>

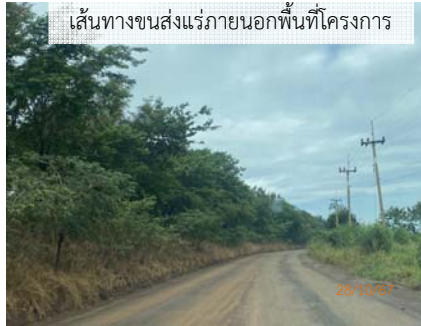
มาตรการป้องกันและแก้ไขผลกระทบสิ่งแวดล้อม และมาตรการติดตามตรวจสอบผลกระทบสิ่งแวดล้อม	ผลการปฏิบัติตามมาตรการ	ปัญหา อุปสรรคที่ไม่สามารถปฏิบัติ ตามมาตรการและแนวทางแก้ไข	ภาพประกอบมาตรการ
	<ul style="list-style-type: none"> - ดูแลเส้นทางขนส่งแร่ภายในพื้นที่โครงการให้คงสภาพเป็นถนนบดอัดแน่น เพื่อลดการฟุ้งกระจายของฝุ่นละออง และดูแลรักษาให้มีสภาพการใช้งานที่ดีเสมอ - ดำเนินการปรับปรุงซ่อมแซมถนนเส้นทางขนส่งแร่ภายนอกพื้นที่โครงการ ให้เป็นถนนหินบดอัดแน่นพร้อมทั้งแจ้งให้พนักงานโครงการที่ใช้เส้นทางดังกล่าวช่วยกันดูแลรักษาให้ถนนมีสภาพการใช้งานที่ดีอยู่เสมอ และหากพบว่าการชำรุดเสียหายทางโครงการจะเร่งดำเนินการซ่อมแซมทันที 		<p>เส้นทางขนส่งแร่ภายนอกพื้นที่โครงการ</p>

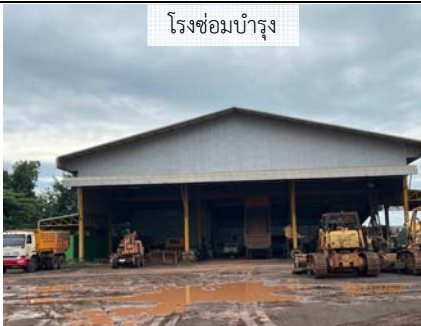
2.2 ยานพาหนะ เครื่องจักรอุปกรณ์ ที่ก่อให้เกิดไอเสียหรือฝุ่นละอองจำเป็นต้องได้รับการตรวจสอบสภาพเครื่องยนต์อย่างสม่ำเสมอตามชนิดของยานพาหนะและเครื่องจักรกล	- ตรวจสอบสภาพเครื่องยนต์ของยานพาหนะ เครื่องจักรและอุปกรณ์อย่างสม่ำเสมอ ตามแผนการบำรุงรักษา	- ไม่มี	<p>โรงซ่อมบำรุง</p>

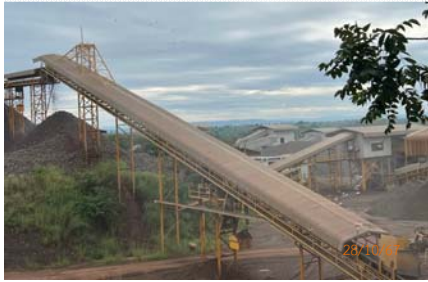
มาตรการป้องกันและแก้ไขผลกระทบสิ่งแวดล้อม และมาตรการติดตามตรวจสอบผลกระทบสิ่งแวดล้อม	ผลการปฏิบัติตามมาตรการ	ปัญหา อุปสรรคที่ไม่สามารถปฏิบัติ ตามมาตรการและแนวทางแก้ไข	ภาพประกอบมาตรการ
2.8 การลำเลียงแร่โดยสายพานลำเลียงให้มีการสเปรย์ น้ำและใช้วัสดุปิดคลุมระบบสายพานลำเลียง	- มีหลังคาปิดคลุมสายพานลำเลียงและติดตั้ง จุดสเปรย์น้ำบริเวณสายพานลำเลียง เพื่อช่วย ลดการฟุ้งกระจายของฝุ่นละออง	- ไม่มี	<p>การปิดคลุมสายพานลำเลียง</p>

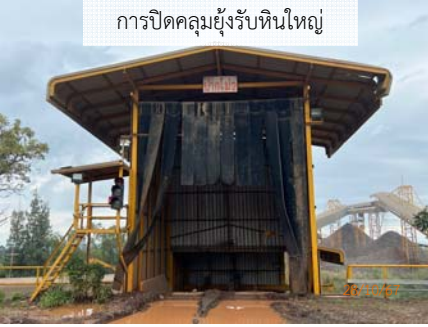
<p>การปิดคลุมถังรับหินใหญ่</p>

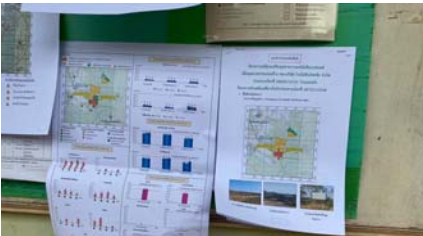
<p>ติดป้ายประชาสัมพันธ์ข้อมูลโครงการและผลการ ติดตามตรวจสอบผลกระทบสิ่งแวดล้อม</p>

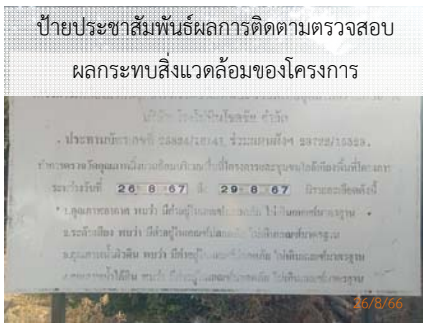
<p>ป้ายประชาสัมพันธ์ผลการติดตามตรวจสอบ ผลกระทบสิ่งแวดล้อมของโครงการ</p>
