ผลการปฏิบัติตามมาตรการป้องกันและ
แก้ไขผลกระทบสิ่งแวดล้อม

2.1 การปฏิบัติตามมาตรการป้องกันและแก้ไขผลกระทบสิ่งแวดล้อม

ตารางที่ 2.2-1 มาตรการป้องกันและแก้ไขผลกระทบสิ่งแวดล้อม โครงการอาคารชุด โนเบิล แอมเบียนซ์ สุขุมวิท 42 คอนโดมิเนียม (ระยะดำเนินการ)

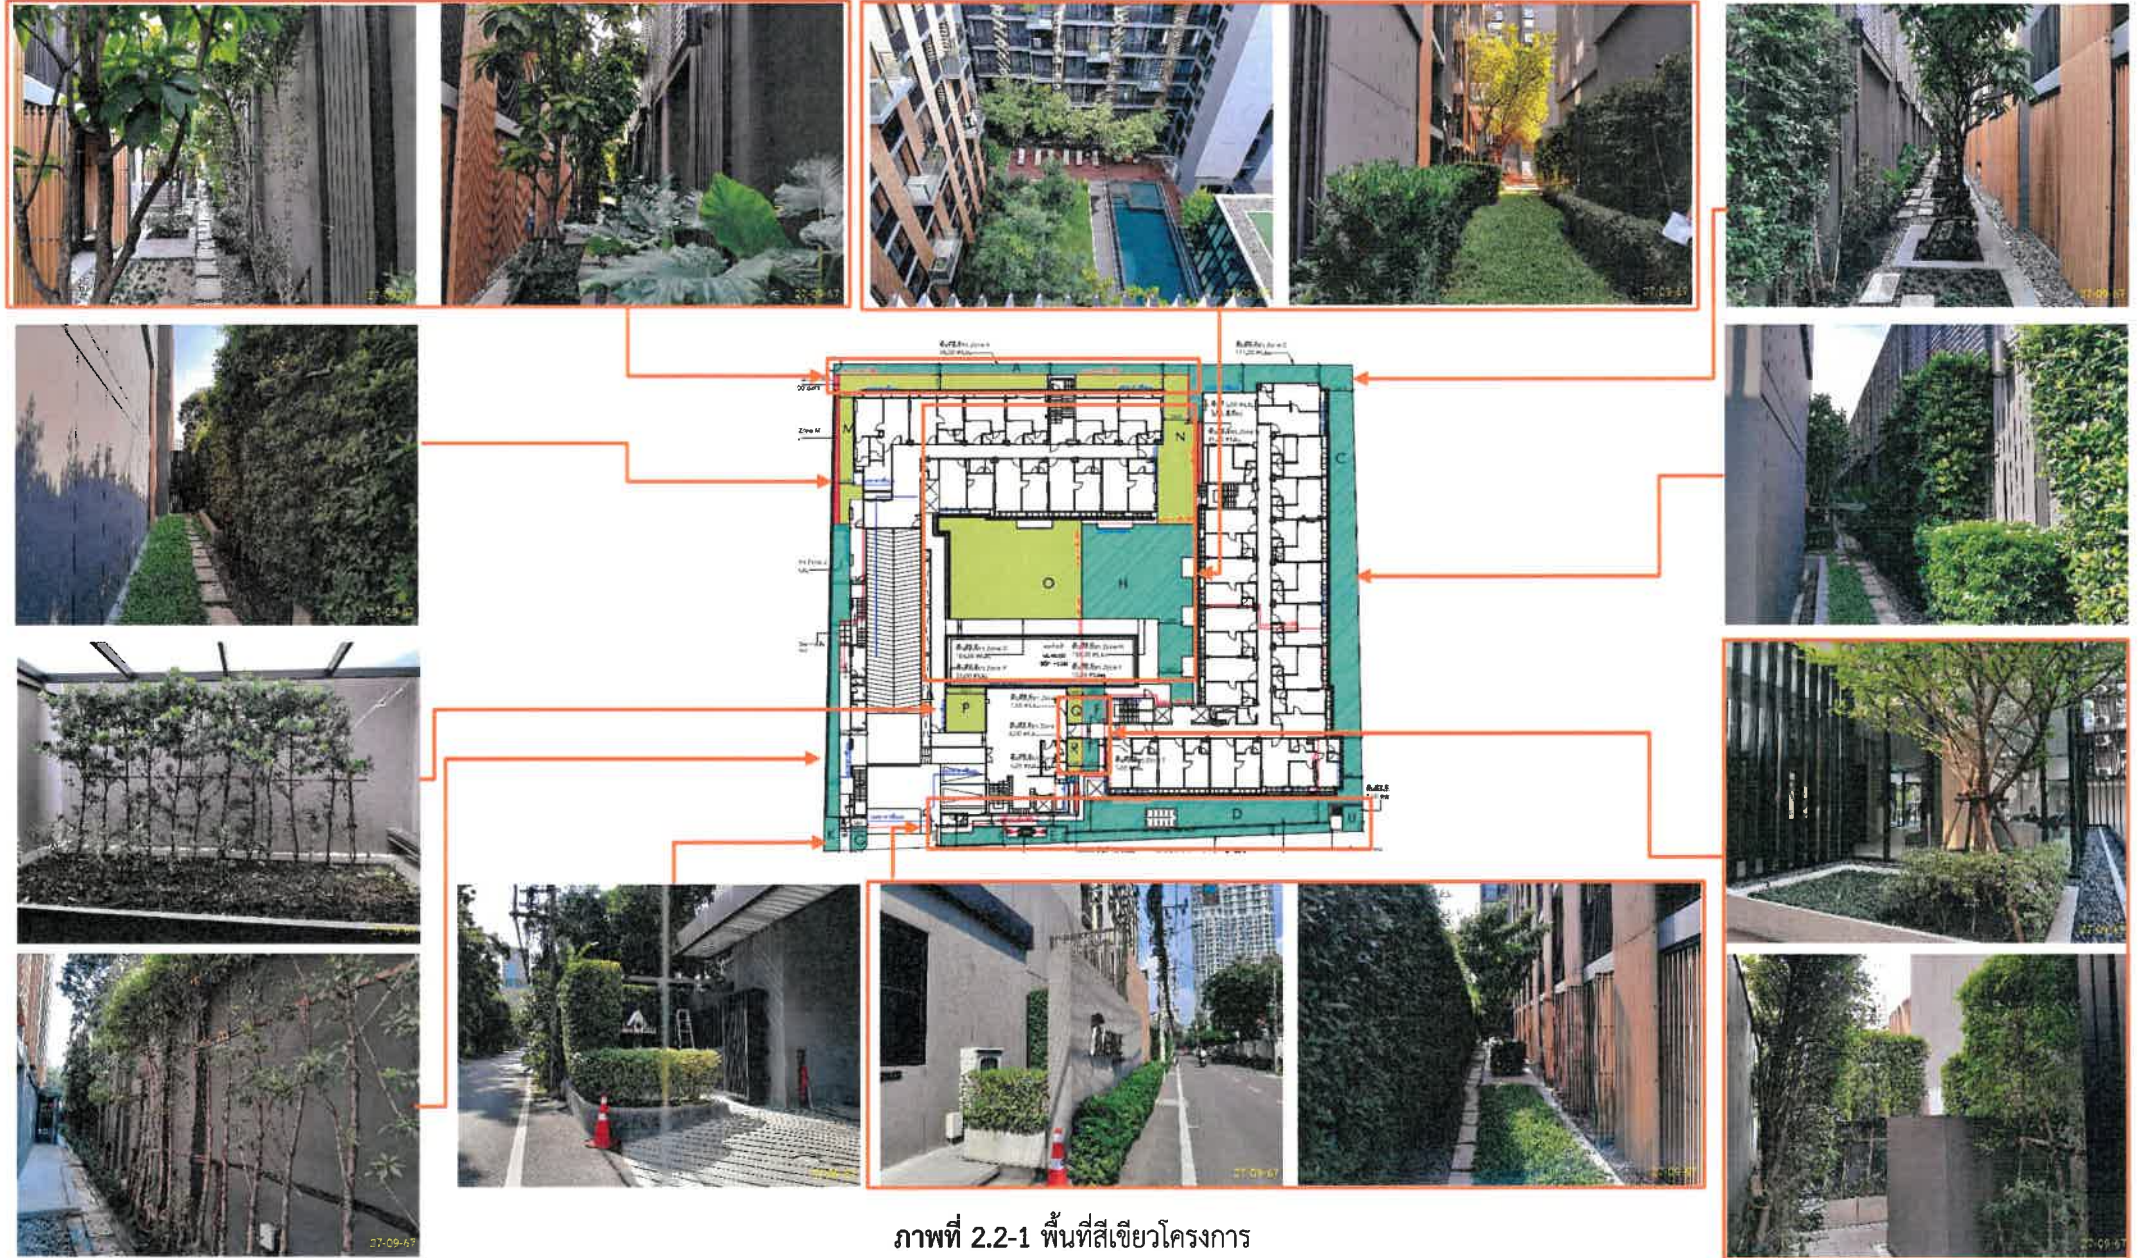
1. ทรัพยากรกายภาพ					
1.1 สภาพภูมิประเทศ	1. จัดให้มีพื้นที่สีเขียวชั้นที่ 1 และกันดาดฟ้า รวมพื้นที่สีเขียวทั้งหมดประมาณ 1,013.0 ตารางเมตร คิดเป็นสัดส่วน 1 คน ต่อพื้นที่สีเขียว 1.01 ตารางเมตร เพื่อบริการพื้นที่สีเขียวของโครงการ	✓	- โครงการมีการปลูกต้นไม้บริเวณชั้นที่ 1 โดยรอบโครงการ ส่วนชั้นดาดฟ้าไม่ทำการปลูกต้นไม้ เนื่องจากเรื่องการดูแลรักษา	-	ภาพที่ 2.2-1 พื้นที่สีเขียวโครงการ

1.2 ดินและการชะล้างพังทลาย	-	-	-	-	-
1.3 คุณภาพอากาศ	1. ปลูกไม้ยืนต้นตามแนวรั้วโครงการ เพื่อเป็นแนวกำบังความร้อนจากเครื่องปรับอากาศ	✓	- บริเวณโดยรอบโครงการมีการปลูกต้นไม้ตลอดแนวรั้วโครงการ เพื่อเป็นแนวกำบังความร้อนจากเครื่องปรับอากาศ	-	ภาพที่ 2.2-1 พื้นที่สีเขียวโครงการ

1.3 คุณภาพอากาศ (ต่อ)	6. จัดให้มีพื้นที่สีเขียวปลูกต้นไม้ชนิดต่างๆ เพื่อช่วยดูดซับคาร์บอนไดออกไซด์ และลดอุณหภูมิจากการคายน้ำของพืช และการระเหยน้ำจากผิวดิน	✓ - นิติบุคคลอาคารชุดฯ ปลูกต้นไม้บริเวณชั้นที่ 1 โดยเลือกชนิดพันธุ์ไม้ในท้องถิ่น และมีการปลูกต้นไม้หลากหลายพันธุ์ เพื่อช่วยดูดซับก๊าซพิษต่างๆ ที่อาจจะเกิดขึ้น	-	ภาพที่ 2.2-1 พื้นที่สีเขียวโครงการ

2. ปลุกต้นไม้และจัดภูมิสถาปัตย์ภายในพื้นที่โครงการ เพื่อเป็นแนวป้องกันมิให้เศษตะกอนดิน และป้องกันการไหลบ่าของน้ำลงสู่คลองคลองเตยและคูระบายน้ำ	✓	-	ภาพที่ 2.2-1 พื้นที่สีเขียวโครงการ

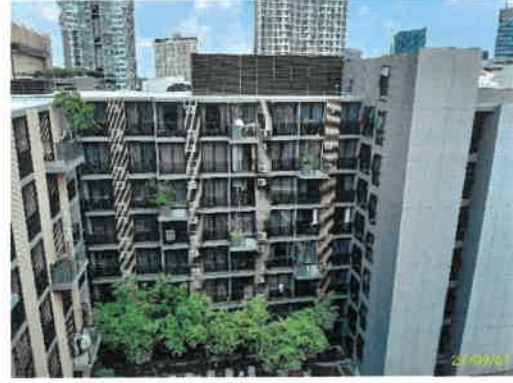
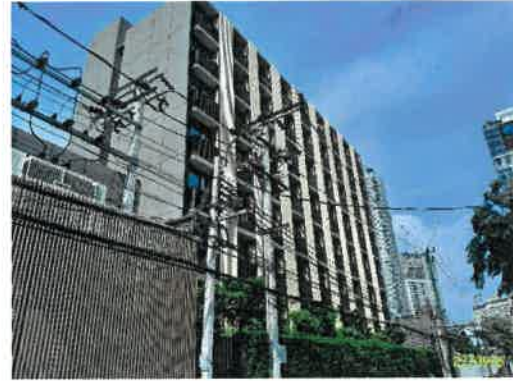
2. ใช้กระจกที่มีค่าการสะท้อนแสงตามกฎหมายกระทรวงฉบับที่ 48 (พ.ศ.2540) ออกตามความในพระราชบัญญัติควบคุมอาคาร พ.ศ. 2522 ข้อ 27 กล่าวว่า "วัสดุที่เป็นผิวของผนังภายนอกอาคารจะต้องมีปริมาณการสะท้อนแสงได้ไม่เกินร้อยละ 30"	✓	- ในการก่อสร้างโครงการ โครงการเลือกใช้กระจกที่มีค่าการสะท้อนแสงไม่เกินร้อยละ 30 ตามกฎหมายกำหนด	-	ภาพที่ 2.2-2 อาคารภายนอกโครงการ

2. ออกแบบอาคารโครงการ เลือกใช้วัสดุที่เป็นมิตรกับสิ่งแวดล้อม และพิจารณาระบบหมุนเวียนของอากาศภายในและภายนอกอาคาร เพื่อให้อาคารไม่ร้อนหรือไม่มีอากาศหมุนเวียน ซึ่งสามารถลดการใช้เครื่องปรับอากาศได้ในระดับหนึ่ง	✓	- โครงการมีการออกแบบอาคารให้เป็นมิตรกับสิ่งแวดล้อม และในการก่อสร้างโครงการมีการเลือกใช้วัสดุที่เป็นมิตรกับสิ่งแวดล้อมเช่นกัน	-	ภาพที่ 2.2-2 อาคารภายนอกโครงการ

5. ปลายปล่องท่อระบายอากาศหรือพัดลมระบายอากาศ จากเครื่องปรับอากาศติดตั้งให้ห่างจากบ้านเรือนใกล้เคียงโดยตรง	✓	- ปลายปล่องของพัดลมระบายอากาศจากเครื่องปรับอากาศ มีการติดตั้งให้ห่างจากบ้านเรือน พร้อมกันนี้ยังมีการกันน้ำระแนงเพิ่มเติมบริเวณพัดลมระบายอากาศ และรั้วโดยรอบโครงการ	-	ภาพที่ 2.2-2 อาคารภายนอกโครงการ ภาพที่ 2.2-5 ระบบระบายอากาศ

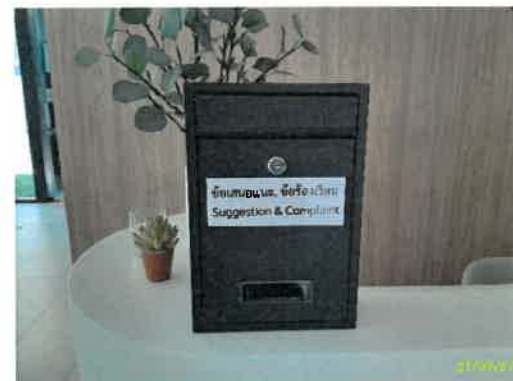
5. เจ้าของโครงการทำหนังสือแจ้งมาตรการต่ออาคารบ้านพักอาศัยใกล้เคียง ในรัศมี 100 เมตร รอบโครงการ ที่คาดว่าจะได้รับผลกระทบจากตัวอาคารโครงการ สามารถแจ้งหรือหารือกับเจ้าของโครงการในการแก้ไขผลกระทบดังกล่าวได้ ทั้งนี้ให้แจ้งเจ้าของโครงการได้ตั้งแต่เริ่มการก่อสร้างอาคารจนแล้วเสร็จจนถึงภายหลังจดทะเบียนอาคารชุดแล้วเป็นเวลา 1 ปี กรณีที่ทั้ง 2 ฝ่าย	✓	- นิติบุคคลอาคารชุดฯ มีกล่องรับเรื่องร้องเรียนอยู่บริเวณทางเข้าอาคารคอนโด ซึ่งนับตั้งแต่มีการจดทะเบียนนิติบุคคลอาคารชุด 15 มีนาคม 2564 ยังไม่ได้รับเรื่องร้องเรียนในเรื่องต่างๆ	-	ภาพที่ 2.2-4 กล่องรับเรื่องร้องเรียน

7. จัดให้มีเครื่องอบผ้า จำนวน 1 เครื่อง/แห่ง สำหรับอาคารที่ได้รับผลกระทบจากการบดบังแสงแดดของอาคารโครงการ ในช่วงเช้าหรือช่วงบ่าย มากกว่า 2 ชั่วโมงขึ้นไปจำนวน 7 แห่ง ได้แก่ บ้านเลขที่ 31,บ้านเลขที่ 31/1,บ้านเลขที่ 43,บ้านเลขที่ 43/1, บ้านเลขที่ 45, บ้านเลขที่ 29 และบ้านเลขที่ 21 21/1 , 27	✓ - นิติบุคคลอาคารชุดฯ มีกล่องรับเรื่องร้องเรียน นับตั้งแต่มีการจดทะเบียนนิติบุคคลอาคารชุด 15 มีนาคม 2564 ยังไม่ได้รับเรื่องร้องเรียนในเรื่องต่างๆ	-	ภาพที่ 2.2-4 กล่องรับเรื่องร้องเรียน

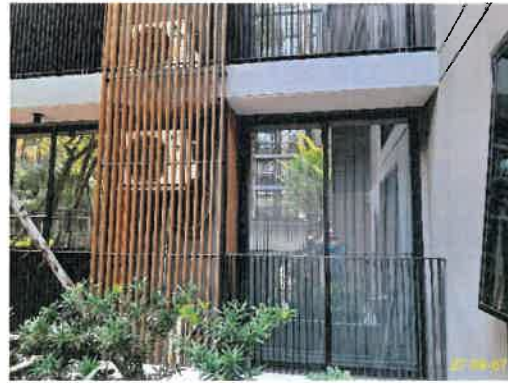
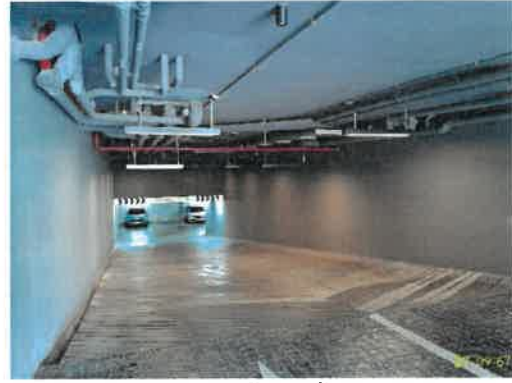
ภาพที่ 2.2-5 (ต่อ) ระบบระบายอากาศ

3. ออกแบบระบบระบายอากาศภายในอาคารให้เพียงพอตามกฎหมายว่าด้วยอาคารที่ 33 (พ.ศ. 2535)	✓	- โครงการมีการออกแบบระบบระบายอากาศภายในอาคารไว้อย่างเพียงพอ ตามกฎหมายว่าด้วยอาคารที่ 33 (พ.ศ. 2535)	-	ภาพที่ 2.2-5 ระบบระบายอากาศ

4. ดูแลระบบระบายอากาศในอาคารอยู่เสมอ เปิดประตูอาคารบางจุด เพื่อให้อากาศถ่ายเทได้สะดวก	✓	- มีเจ้าหน้าที่เปิดหน้าต่างภายในทางเดินอาคาร และบันไดหนีไฟ เพื่อให้อากาศถ่ายเทได้สะดวก	-	ภาพที่ 2.2-5 ระบบระบายอากาศ

9. จัดให้มีระบบระบายอากาศจากชั้นใต้ดิน ระบายไปยังถนนซอยสุขใจด้านหน้าโครงการ	✓ - ชั้นใต้ดินของโครงการ มีการติดตั้งพัดลมระบายอากาศ แบบ JET FAN เพื่อระบายอากาศ	-	ภาพที่ 2.2-5 ระบบระบายอากาศ

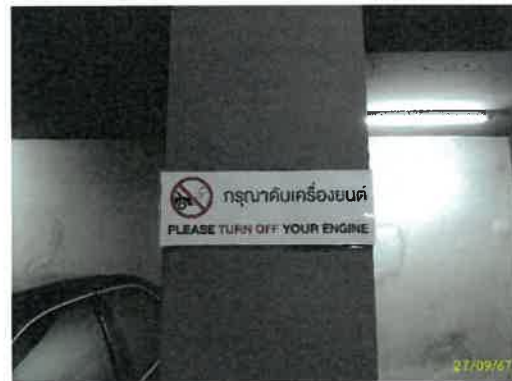
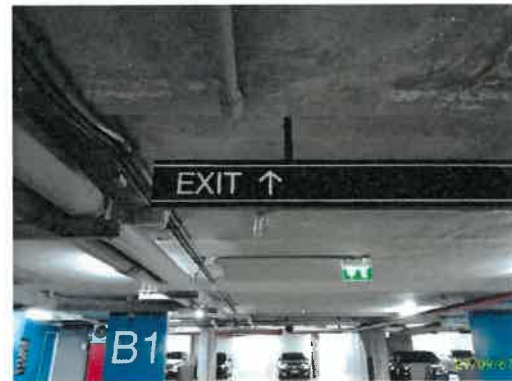
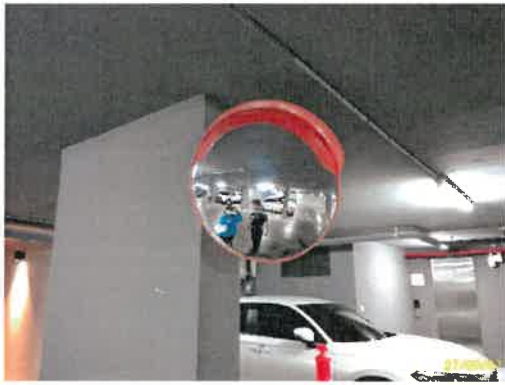
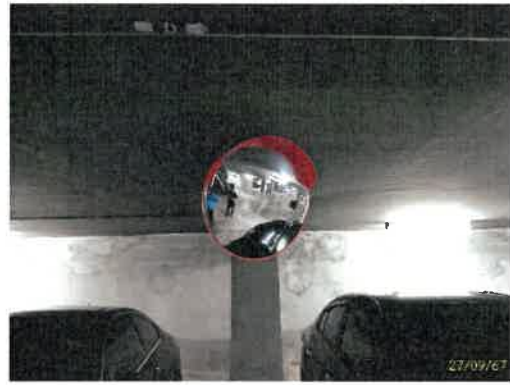
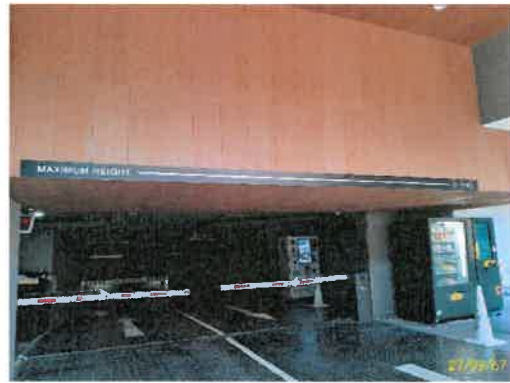
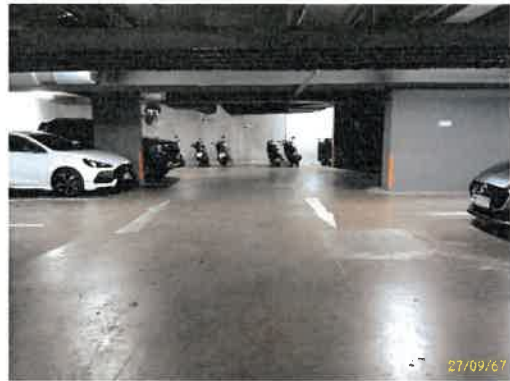
7. ติดป้ายประกาศให้ดับเครื่องยนต์ทันทีเมื่อจอดบริเวณที่มองเห็นได้ชัดเจน ทั้งภาษาไทย และภาษาอังกฤษ	✓ - บริเวณที่จอดรถโครงการ ติดป้ายประกาศให้ดับเครื่องยนต์ทันที ทั้งภาษาไทย และภาษาอังกฤษ	-	ภาพที่ 2.2-6 ป้าย และสัญลักษณ์จราจร

8. ติดตั้งป้ายจำกัดความเร็วของรถที่เข้า-ออก มีความเร็วไม่เกิน 30 กิโลเมตร/ชั่วโมง เพื่อลดความเร็วและป้องกันการฟุ้งกระจายของฝุ่นอันเนื่องจากถนน	✓ - บริเวณที่จอดรถโครงการ ติดป้ายจำกัดความเร็วของรถ ไม่เกิน 30 กิโลเมตร/ชั่วโมง เพื่อลดความเร็ว และป้องกันการฟุ้งกระจายของฝุ่นละออง	-	ภาพที่ 2.2-6 ป้าย และสัญลักษณ์จราจร

1.4 เสียง	1. จำกัดความเร็วรถเมื่อเข้าสู่พื้นที่โครงการให้มีความเร็วไม่เกิน 30 กิโลเมตร/ชั่วโมง	✓ - บริเวณที่จอดรถโครงการ ติดป้ายจำกัดความเร็วของรถ ไม่เกิน 30 กิโลเมตร/ชั่วโมง เพื่อลดความเร็ว และป้องกันการฟุ้งกระจายของฝุ่นละออง	-	ภาพที่ 2.2-6 ป้าย และสัญลักษณ์จราจร

2. ประชาสัมพันธ์ให้ผู้ขับขี่รถยนต์ดับเครื่องยนต์ทันที เมื่อเข้าจอดเรียบร้อยแล้วรวมทั้งรณรงค์ใช้เสียงแตรภายในพื้นที่โครงการ	✓ - บริเวณที่จอดรถโครงการ ติดป้ายประกาศให้ดับเครื่องยนต์ทันทีเมื่อเข้ามาจอดรถ และขอความร่วมมืองดใช้เสียงแตรภายในพื้นที่โครงการ	-	ภาพที่ 2.2-6 ป้าย และสัญลักษณ์จราจร

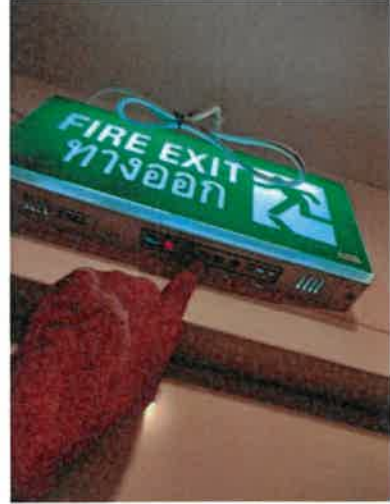
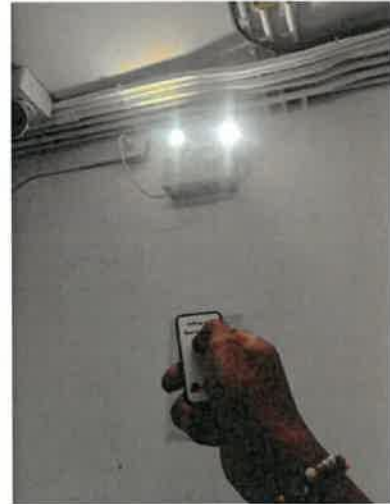
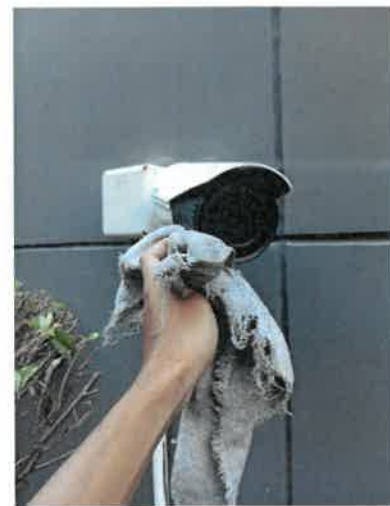
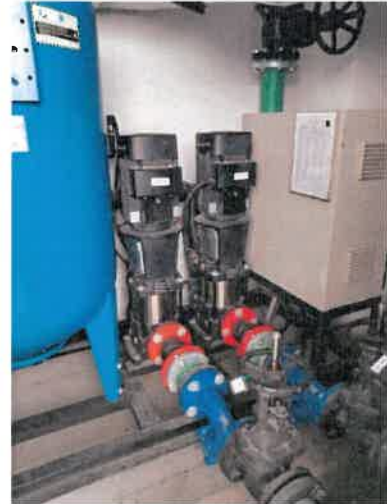
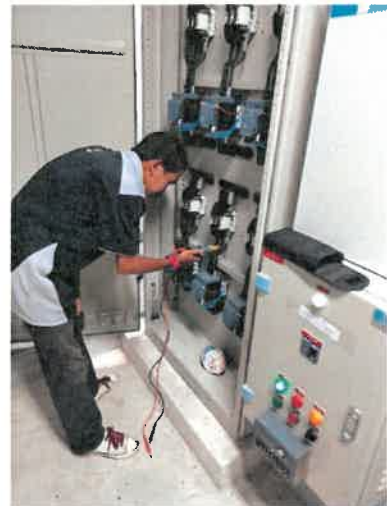
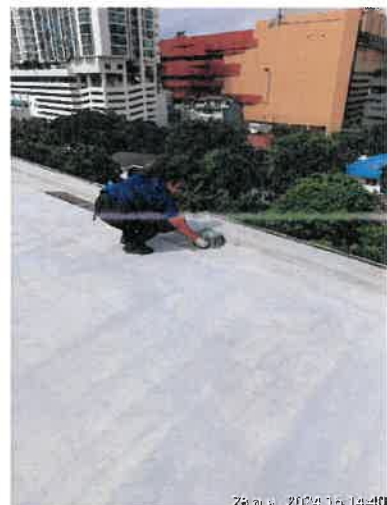
3. ตรวจสอบอุปกรณ์เครื่องใช้ไฟฟ้าและเครื่องจักร เช่น ปั๊มน้ำ เครื่องปรับอากาศ เป็นต้น ประสิทธิภาพดีอยู่เสมอ เพื่อป้องกันเสียงดังจากการทำงานที่ขาดประสิทธิภาพ	✓ - นิติบุคคลอาคารชุดฯ มีเจ้าหน้าที่ตรวจสอบอุปกรณ์ไฟฟ้า และเครื่องจักร เป็นประจำทุกวัน เพื่อให้มีประสิทธิภาพการใช้งานอยู่เสมอ	-	ภาพที่ 2.2-7 ตรวจสอบระบบสาธารณูปโภค ภาคผนวก ค-2 ตรวจสอบระบบสาธารณูปโภค

3. ตรวจสอบดูแลระบบจ่ายน้ำและระบบเส้นท่อประปาให้อยู่ในสภาพดีอยู่เสมอ หากพบว่าชำรุดให้รีบแก้ไขทันที ตลอดระยะเวลาดำเนินการ	✓ - นิติบุคคลอาคารชุดฯ มีเจ้าหน้าที่ดูแลระบบเส้นท่อประปาให้มีสภาพพร้อมใช้งาน	-	ภาพที่ 2.2-7 ตรวจสอบระบบสาธารณูปโภค ภาคผนวก ค-2 ตรวจสอบระบบสาธารณูปโภค

4. ตรวจสอบโครงสร้างถังเก็บน้ำใต้ดินและชั้นหลังคา ให้มีความมั่นคงแข็งแรง ไม่มีรอยร้าว และรอยร้าว ที่ทำให้เกิดการปนเปื้อนของน้ำภายนอกเข้าสู่ถังเก็บน้ำได้	✓ - นิติบุคคลอาคารชุดฯ มีเจ้าหน้าที่ตรวจสอบบ่อเก็บน้ำชั้นใต้ดิน และชั้นหลังคา ให้มีสภาพพร้อมใช้งาน	-	ภาพที่ 2.2-7 ตรวจสอบระบบสาธารณูปโภค ภาคผนวก ค-2 ตรวจสอบระบบสาธารณูปโภค

5. ตรวจสอบประสิทธิภาพของเครื่องสูบน้ำใช้เป็นประจำสม่ำเสมอ ตามคู่มือของเจ้าของผลิตภัณฑ์ และหากพบว่าชำรุดต้องรีบดำเนินการเพื่อแก้ไขโดยทันที	✓ - นิติบุคคลอาคารชุดฯ มีเจ้าหน้าที่ตรวจสอบประสิทธิภาพของเครื่องสูบน้ำเป็นประจำทุกวัน หากพบการชำรุดจะดำเนินการแก้ไขทันที	-	ภาพที่ 2.2-7 ตรวจสอบระบบสาธารณูปโภค ภาคผนวก ค-2 ตรวจสอบระบบสาธารณูปโภค

10. ล้างทำความสะอาดถังเก็บน้ำสำรองของโครงการทุกครั้ง ได้แก่อถังเก็บน้ำใต้ดินและถังเก็บน้ำชั้นหลังคา เป็นประจำทุก 6 เดือน หรือหากมีการปนเปื้อนของน้ำในถังเก็บสำรอง โครงการต้องให้เจ้าหน้าที่ หรือช่างของโครงการ มาล้างทำความสะอาดทันที	✓ - นิติบุคคลอาคารชุดฯ กำหนดทำความสะอาดถังเก็บน้ำใช้ปีละ 1 ครั้ง โดยล่าสุด ล้างเมื่อเดือน สิงหาคม 2567 และทางนิติบุคคลอาคารชุดฯ มีการตรวจสอบเชื้อ E. Coli ทุก ๆ 3 เดือน หากมีการปนเปื้อนของเชื้อดังกล่าว ทางนิติฯ จะดำเนินการล้างถังน้ำใช้ทันที	-	ภาพที่ 2.2-7 ตรวจสอบระบบสาธารณูปโภค

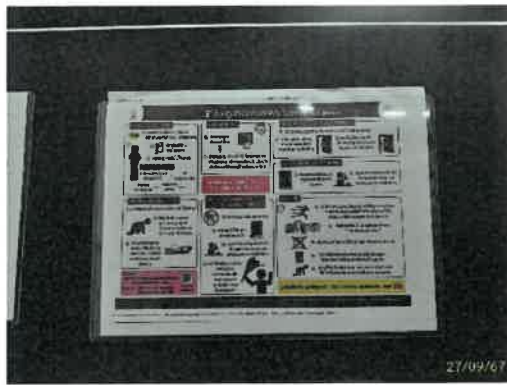
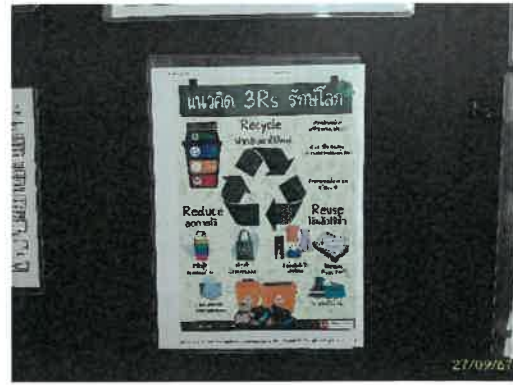
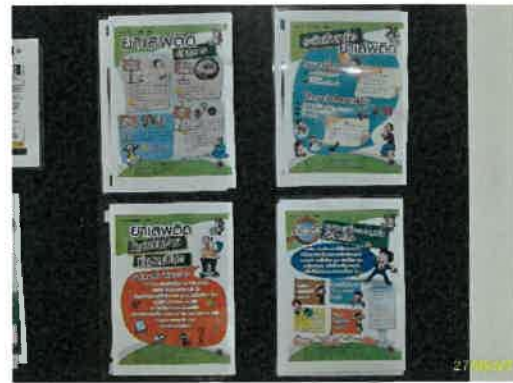
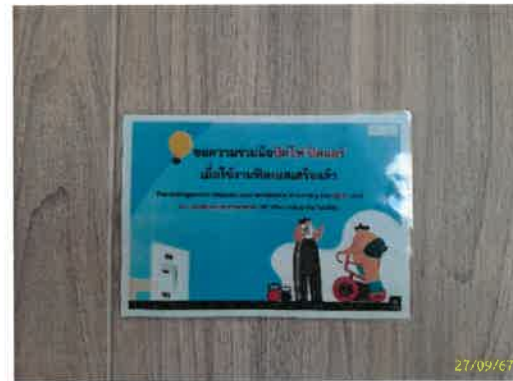
1.4 เสียง (ต่อ)		ตัดแต่งต้นไม้, พรวนดิน และซ่อมแซมต้นไม้ที่ตายให้มีความสวยงามอยู่ตลอดเวลา		ภาคผนวก ค-1 แผนดูแลต้นไม้
1.5 ความสั่นสะเทือน	-	-	-	-
1.6 การเกิดแผ่นดินไหว	1. แผนการเตรียมตัวก่อนการเกิดแผ่นดินไหว 1) ติดตั้งป้ายคำแนะนำในการปฏิบัติตน เมื่อเกิดแผ่นดินไหวไว้ในบริเวณที่เห็นได้ชัดเจน เช่น ภายในห้องลิฟต์โดยสาร หรือบริเวณโถงหน้าลิฟต์ 2) มีไฟฉายพร้อมถ่านไฟฉาย และกล่องยาเตรียมไว้โถงทางเดินแต่ละชั้นของอาคาร และให้ทุกคนทราบว่าอยู่ที่ใดของอาคาร 3) ศึกษาการปฐมพยาบาลเบื้องต้น 4) มีอุปกรณ์ดับเพลิงไว้ในอาคาร เช่น ถังดับเพลิง ถูทราย เป็นต้น 5) ทราบตำแหน่งของวาล์วปิดก๊าซ สะพานไฟ สำหรับตัดกระแสไฟฟ้า 6) อธิบายวางสิ่งของหนักบนชั้น หรือที่สูงๆ เพราะเมื่อเกิดแผ่นดินไหวอาจตกลงมาเป็นอันตรายได้ 7) มีการยึดหรือผูกอุปกรณ์เครื่องใช้หนักๆ ให้แน่นกับพื้น 8) มีการวางแผนเรื่องจุดนัดพบที่ปลอดภัย ในกรณีที่ต้องพลัดจากกันเพื่อมารวมตัวกันอีกครั้ง 9) ติดตั้งป้ายประชาสัมพันธ์วิธีการปฏิบัติตัวเมื่อเกิดแผ่นดินไหวในบริเวณที่เห็นได้ชัดเจน เช่น บริเวณหน้าหรือภายในลิฟต์	✓ - นิติบุคคลอาคารชุดฯ จัดทำแผนเมื่อเกิดแผ่นดินไหวและข้อควรปฏิบัติขณะเกิดแผ่นดินไหว เมื่อเกิดแผ่นดินไหวและหลังเกิดแผ่นดินไหวผู้พักอาศัยจะมีวิธีปฏิบัติอย่างไร โดยการติดบอร์ดประชาสัมพันธ์ และแจ้งผ่านทาง Line Official อย่างไร เมื่อเกิดเหตุขึ้นโครงการจะจัดให้มีการประชาสัมพันธ์ให้ผู้พักอาศัยและพนักงานของโครงการทราบจากนั้นจัดให้มีเจ้าหน้าที่คอยอพยพผู้พักอาศัยและพนักงานที่อยู่ภายในอาคารให้ออกนอกอาคาร เพื่อไปยังจุดรวมพลอย่างปลอดภัย	- ภาพที่ 2.2-8 บอร์ดประชาสัมพันธ์ ภาคผนวก ค-3 แผนแผ่นดินไหว

11. ส่งเสริมและเผยแพร่/ประชาสัมพันธ์ผ่านทางแผ่นพับใบปลิว ให้ผู้พักอาศัยในโครงการรู้จัก และเข้าใจหลักการในการลดปริมาณขยะ เช่น หลัก 4Rs นั่นคือ Repair (ซ่อมแซม) Reduce (ลด) Reuse (ใช้ซ้ำ) และ Recycle (แปรรูปนำกลับมาใช้ใหม่)	✓ - นิติบุคคลอาคารชุดฯ ประชาสัมพันธ์เกี่ยวกับการลดปริมาณขยะผ่านที่ "URBANICE APP" และติดบอร์ดประชาสัมพันธ์	-	ภาพที่ 2.2-8 บอร์ดประชาสัมพันธ์ ภาคผนวก ค-9 ป้ายณรงค์ต่างๆ

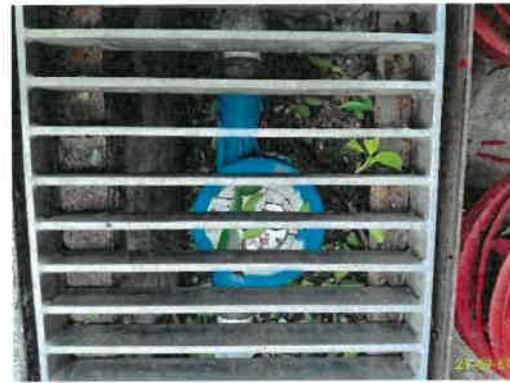
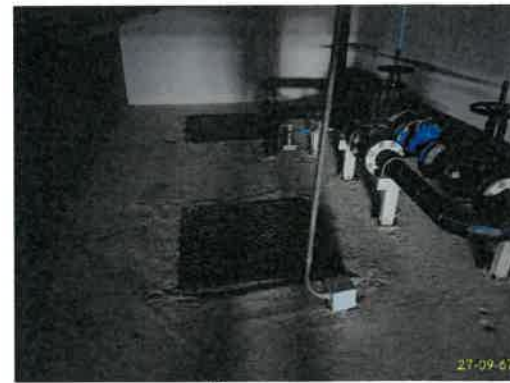
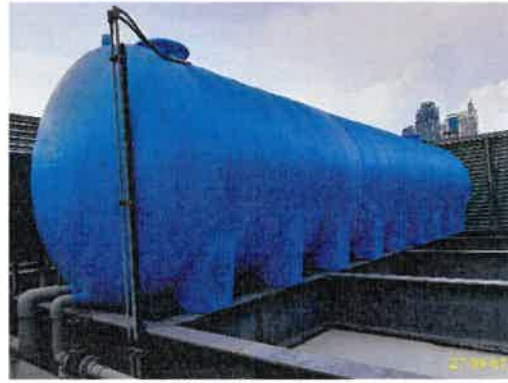
3. คุณค่าการใช้ประโยชน์ของมนุษย์				
3.1 การใช้น้ำ 1) การใช้น้ำประปา	1. จัดให้มีการสำรองน้ำใช้ภายในโครงการ ความจุรวม 242.52 ลูกบาศก์เมตร สำรองน้ำใช้ได้นานไม่น้อยกว่า 1 วัน ประกอบด้วย - ถังเก็บน้ำชั้นใต้ดิน จำนวน 2 ถัง ขนาดความจุรวม 140.8 ลูกบาศก์เมตร สำหรับน้ำสำรองเพื่ออุปโภค-บริโภค - ถังเก็บน้ำชั้นดาดฟ้า เป็นถังเก็บน้ำสำเร็จรูป จำนวน 3 ถัง เพื่อสำรองน้ำใช้ทั่วไป ขนาดความจุรวม 101.72 ลูกบาศก์เมตร แบ่งออกเป็น 1) อาคาร A ถังเก็บน้ำ-1 มีขนาดความจุรวม 47.86 ลูกบาศก์เมตร 2) อาคาร B ถังเก็บน้ำ-2 และ 3 มีขนาดความจุรวม 53.86 ลูกบาศก์เมตร	✓ - โครงการมีถังสำรองน้ำใช้ อาคาร A ชั้นใต้ดิน จำนวน 1 ถัง ชั้นดาดฟ้า จำนวน 1 ถัง และอาคาร B ชั้นใต้ดิน จำนวน 1 ถัง ชั้นดาดฟ้า จำนวน 1 ถัง	-	ภาพที่ 2.2-11 ระบบน้ำใช้

3.1 การใช้น้ำ (ต่อ) 1) การใช้น้ำประปา (ต่อ)	2. ควบคุมและตั้งเวลาเปิดวาล์วน้ำประปาของโครงการ เพื่อรับน้ำจากการประปานครหลวงให้อยู่ในช่วงเวลา 24.00-4.00 น. ของทุกวัน เพื่อลดการใช้น้ำจากท่อน้ำประปา ในช่วงที่มีการใช้น้ำสูงสุดของชุมชน	✓ - ระบบสูบน้ำของโครงการ ทำหน้าที่สูบน้ำโดยไม่ดึงน้ำจากท่อประปาโดยตรง และควบคุมระบบจ่ายน้ำด้วยระดับลูกลอย	-	ภาพที่ 2.2-11 ระบบน้ำใช้

7. ฝาบ่อเก็บน้ำใต้ดิน ต้องมีฝาปิดมิดชิด และยกสูงจากพื้น เพื่อป้องกันการปนเปื้อนของน้ำภายนอกเข้าสู่ถังเก็บน้ำทางฝาบ่อได้	✓ - ฝาบ่อเก็บน้ำชั้นใต้ดิน มีการปิดอยู่ตลอดเวลา และยกสูงจากพื้น เพื่อป้องกันการปนเปื้อน	-	ภาพที่ 2.2-11 ระบบน้ำใช้

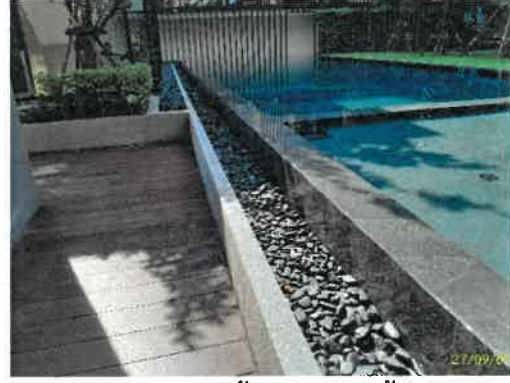
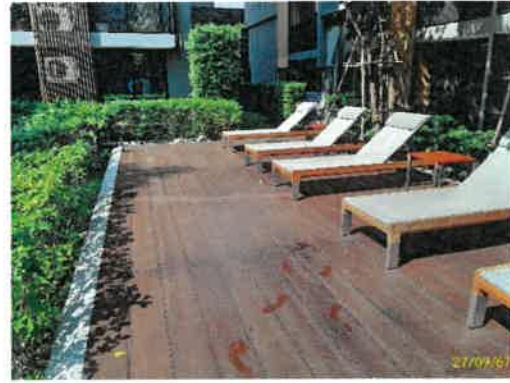
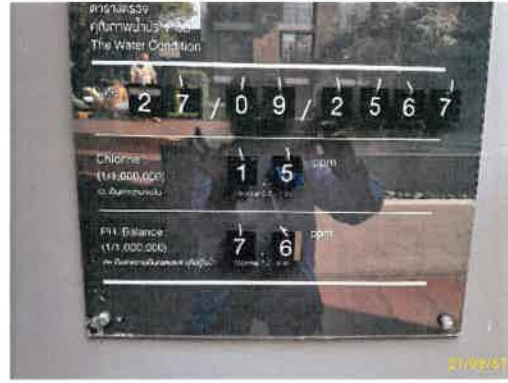
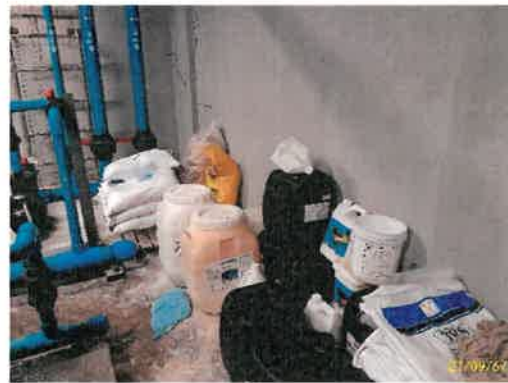
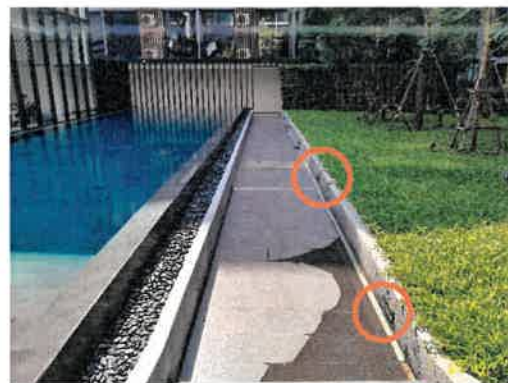
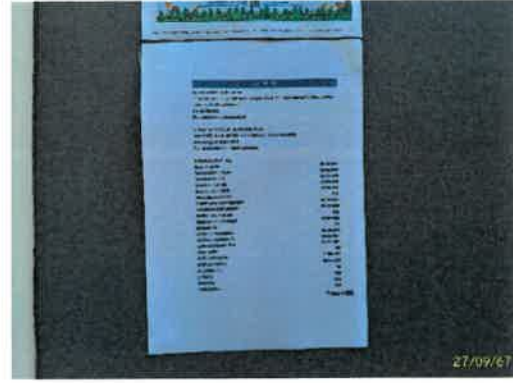
ภาพที่ 2.2-13 (ต่อ) สระว่ายน้ำโครงการ

2) การจัดการระบบ สระว่ายน้ำ	บริเวณรอบสระว่ายน้ำ และส่วนประกอบ 1. ตรวจสอบการมีอยู่และสภาพการทำงานของอุปกรณ์ทำความสะอาดสระว่ายน้ำ เครื่องมือวิเคราะห์คุณภาพน้ำ เครื่องตรวจน้ำ ไฟส่องสว่าง ป้ายแนะนำการปฐมพยาบาล ป้ายเตือนแสดงความเสี่ยง และอุปกรณ์ช่วยชีวิตต่างๆ ทุกสัปดาห์ตลอดระยะเวลาเปิดดำเนินการ	✓ - สระว่ายน้ำของโครงการมีอุปกรณ์ทำความสะอาดสระ, เครื่องตรวจวัด pH, CL ₂ รวมถึงป้ายบอกความเสี่ยง, อุปกรณ์ช่วยชีวิต ได้แก่ ไม้ช่วยชีวิต และห่วงชูชีพ ซึ่งมีเจ้าหน้าที่ดูแลตรวจสอบและดูแลอุปกรณ์ดังกล่าวให้มีพร้อมใช้งาน	-	ภาพที่ 2.2-13 สระว่ายน้ำโครงการ ภาพที่ 2.2-14 ตู้แลสระว่ายน้ำ

3. ตรวจวัดคลอรีนที่รวมกับสารอื่น ค่าความเป็นด่าง ความกระด้าง กรดไฮยาลูริกคลอไรด์ แอมโมเนีย ไนเตรท และจุลินทรีย์หรือตัวบ่งชี้จุลินทรีย์ที่ทำให้เกิดโรค ตรวจวัด ปีละ 1 ครั้ง ตลอดระยะเวลาเปิดดำเนินการ	✓ - นิติบุคคลอาคารชุดฯ ได้จ้าง บริษัท ศูนย์วิเคราะห์น้ำ จำกัด ในการตรวจวิเคราะห์ค่า คลอรีนที่รวมกับสารอื่น ค่าความเป็นด่าง ความกระด้าง กรดไฮยาลูริกคลอไรด์ แอมโมเนีย ไนเตรทและจุลินทรีย์หรือตัวบ่งชี้จุลินทรีย์ที่ทำให้เกิดโรค ปีละ 1 ครั้ง ล่าสุดตรวจวัดเมื่อเดือนพฤษภาคม 2567	-	ภาคผนวก ง-3 ผลการตรวจวิเคราะห์คุณภาพน้ำสระว่ายน้ำ
	ความปลอดภัยในการใช้สระว่ายน้ำ 1. มีเจ้าหน้าที่ความปลอดภัยประจำสระว่ายน้ำ ซึ่งเป็นผู้ที่มีความชำนาญในการว่ายน้ำ และผ่านการอบรมการช่วยชีวิตคนจมน้ำ สามารถให้การปฐมพยาบาลได้โดยไม่ต้องอยู่ประจำสระว่ายน้ำตลอดเวลาที่เปิดบริการ	✓ - เจ้าหน้าที่ที่ดูแลสระว่ายน้ำ สามารถปฐมพยาบาลคนจมน้ำได้ และบริเวณสระว่ายน้ำโครงการติดตั้งกล้องวงจรปิด หากเกิดเหตุฉุกเฉินฝ่ายบริหารอาคารสามารถช่วยเหลือคนจมน้ำได้ทันที	-	ภาพที่ 2.2-13 สระว่ายน้ำโครงการ

3.1 การใช้น้ำ (ต่อ) 2) การจัดการระบบระบบระบายน้ำ (ต่อ)	2. จัดให้มีป้ายแสดงข้อปฏิบัติสำหรับผู้ใช้บริการ ติดไว้บริเวณสระว่ายน้ำให้มองเห็นชัดเจน	✓ - บริเวณสระว่ายน้ำโครงการมีป้ายแสดงข้อปฏิบัติสำหรับผู้ใช้บริการ	-	ภาพที่ 2.2-13 สระว่ายน้ำโครงการ

3. สถานที่เก็บสารเคมี ต้องมีป้ายระบุว่า สถานที่เก็บสารเคมีอันตรายและห้ามเข้ามีการระบายอากาศและการป้องกันน้ำซึมเข้าภาชนะบรรจุสารเคมี	✓ - นิติบุคคลอาคารชุดฯ เก็บสารเคมีสำหรับสระว่ายน้ำไว้ที่บริเวณชั้น B1 ป้ายหน้าห้องระบุว่า “ห้องเก็บสารอันตราย” “เฉพาะเจ้าหน้าที่เท่านั้น”	-	ภาพที่ 2.2-13 สระว่ายน้ำโครงการ

4. มีอุปกรณ์ในการช่วยชีวิตประจำสระว่ายน้ำ พร้อมทั้งมีการฝึกซ้อมใช้งาน ได้แก่ 1) โฟมช่วยชีวิต อย่างน้อย 2 อัน 2) ห่วงชูชีพ เส้นผ่านศูนย์กลางอย่างน้อย 15 นิ้ว หรือทุ่นลอยผูกไว้กับเชือก ความยาวไม่น้อยกว่าความกว้างของสระว่ายน้ำอย่างน้อย 2 อัน 3) ไม้ช่วยชีวิต หรือวัตถุอื่นใด ที่มีความยาวไม่น้อยกว่า 3.5 เมตร น้ำหนักเบา อย่างน้อย 1 อัน และต้องวางไว้ที่ปลายลู่ส่วนลึกของสระว่ายน้ำ 4) เครื่องช่วยหายใจ สำหรับผู้ใหญ่ 1 ชุด และเด็ก 1 ชุด 5) ห้องปฐมพยาบาล หรือชุดปฐมพยาบาลที่พร้อมใช้งานตลอดเวลา	✓ - สระว่ายน้ำโครงการมีอุปกรณ์ช่วยชีวิต ดังนี้ ห่วงชูชีพ 2 อัน และไม้ช่วยชีวิต 1 อัน	-	ภาพที่ 2.2-13 สระว่ายน้ำโครงการ

5. มีป้ายแสดงวิธีการปฐมพยาบาล หรือช่วยชีวิตคนจมน้ำในตำแหน่งที่มองเห็นได้ชัดเจนบริเวณสระว่ายน้ำ	✓ - สระว่ายน้ำโครงการมีป้ายแสดงวิธีการปฐมพยาบาลคนจมน้ำ	-	ภาพที่ 2.2-13 สระว่ายน้ำโครงการ

6. มีโทรศัพท์ พร้อมติดหมายเลขโทรศัพท์ที่สำคัญๆ เช่น โรงพยาบาล สถานีตำรวจในตำแหน่งที่มองเห็นได้ชัดเจนบริเวณสระว่ายน้ำ	✓ - สระว่ายน้ำโครงการติดหมายเลขโทรศัพท์ที่สำคัญ เพื่อติดต่อกรณีฉุกเฉิน	-	ภาพที่ 2.2-13 สระว่ายน้ำโครงการ

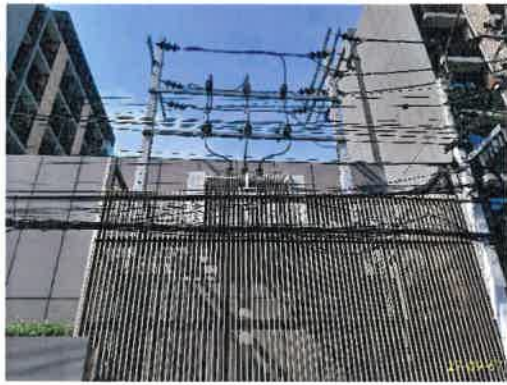
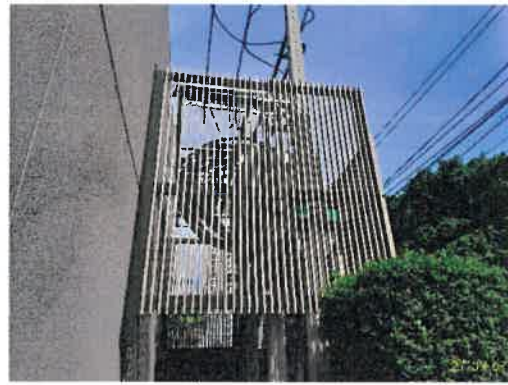
2. ติดตั้งหม้อแปลงไฟแยกต่างหากจากหม้อแปลงไฟฟ้าของชุมชน เพื่อป้องกันไฟฟ้าตก อันเนื่องจากไฟฟ้าไม่เพียงพอกับชุมชนข้างเคียง	✓ - โครงการติดตั้งหม้อแปลงไฟฟ้าแยกจากหม้อแปลงไฟฟ้าของชุมชน	-	ภาพที่ 2.2-15 ระบบไฟฟ้า
