พลการดำเนินการตามมาตรการป้องกันและแก้ไขผลกระทบสิ่งแวดล้อม

2.1 ผลการดำเนินการตามมาตรการป้องกันและแก้ไขผลกระทบสิ่งแวดล้อมทั่วไป

ตารางที่ 2.1-1 ผลการดำเนินการตามมาตรการป้องกันและแก้ไขผลกระทบสิ่งแวดล้อมทั่วไปของโครงการ

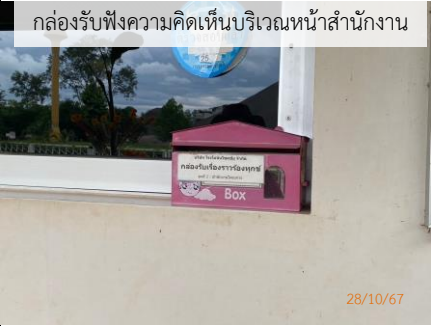
มาตรการป้องกันและแก้ไขผลกระทบสิ่งแวดล้อม และมาตรการติดตามตรวจสอบผลกระทบสิ่งแวดล้อม	ผลการปฏิบัติตามมาตรการ	ปัญหา อุปสรรค ที่ไม่สามารถปฏิบัติ ตามมาตรการ และแนวทางแก้ไข	ภาพประกอบมาตรการ
<p>ระยะดำเนินการทำเหมืองและสิ้นสุดการทำเหมือง</p> <p>1. ให้มีจุดรับเรื่องราวร้องทุกข์ความเดือดร้อนของประชาชนที่เกิดจากกิจกรรมการทำเหมืองแร่และกิจกรรมที่เกี่ยวข้องผู้ถือประทานบัตรจะต้องดำเนินการแก้ไขและให้ความช่วยเหลือด้วยความเป็นธรรม</p>	<p>- จัดให้มีจุดรับเรื่องราวร้องทุกข์ความเดือดร้อนที่อาจเกิดจากกิจกรรมของโครงการไว้ที่บริเวณสำนักงานโครงการ พร้อมทั้งติดตั้งตู้รับฟังความคิดเห็น โดยประชาชนสามารถแสดงความคิดเห็นหรือร้องเรียนได้ที่จุดรับเรื่องราวร้องเรียนและตู้รับฟังความคิดเห็น หรือสามารถแจ้งที่ผู้นำชุมชนเพื่อให้แจ้งเรื่องมายังโครงการ</p>	<p>- ไม่มี</p>	<p>กล่องรับฟังความคิดเห็นบริเวณหน้าสำนักงาน</p>

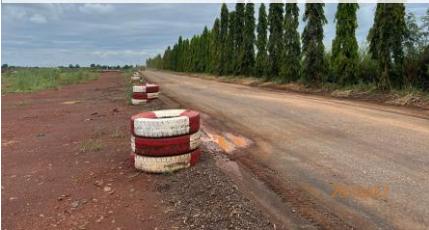
มาตรการป้องกันและแก้ไขผลกระทบสิ่งแวดล้อม และมาตรการติดตามตรวจสอบผลกระทบสิ่งแวดล้อม	ผลการปฏิบัติตามมาตรการ	ปัญหา อุปสรรค ที่ไม่สามารถปฏิบัติตามมาตรการ และแนวทางแก้ไข	ภาพประกอบมาตรการ
<p>1. สภาพภูมิประเทศ</p> <p>1.1 กำหนดขอบเขตพื้นที่บริเวณที่จะทำการปรับระดับให้มีความเหมาะสมต่อการใช้งาน เพื่อรองรับกิจกรรมตามแผนผังทำเหมืองและกำหนดพื้นที่เว้นการทำเหมืองระยะไม่น้อยกว่า 10 ม. รอบพื้นที่โครงการให้รักษาสภาพภูมิประเทศเดิมไว้ และกำหนดให้ปลูกต้นไม้เสริมเพื่อเป็น Buffer Zone</p>	<p>- กำหนดขอบเขตการทำเหมืองตามแผนผังกำหนดอย่างเคร่งครัด โดยกำหนดพื้นที่เว้นการทำเหมืองระยะไม่น้อยกว่า 10 ม. ทางด้านทิศเหนือ และทิศตะวันตกและพื้นที่เว้นการทำเหมือง ระยะไม่น้อยกว่า 50 ม. ทางด้านทิศตะวันออก ทิศใต้จากทางสาธารณประโยชน์ รวมทั้งดูแลรักษาภูมิประเทศเดิมไว้ พร้อมทั้งปลูกต้นไม้เพิ่มเติมเพื่อเป็น Buffer Zone</p>	<p>- ไม่มี</p>	<p>แนวเว้นไม่ทำเหมืองระยะไม่น้อยกว่า 50 ม. ทางทิศตะวันออก</p>

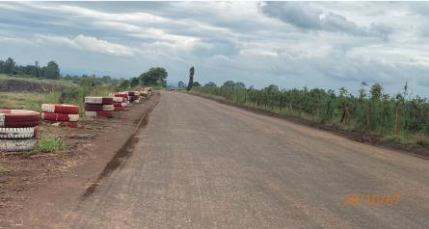
<p>แนวเว้นไม่ทำเหมืองระยะไม่น้อยกว่า 10 ม. ทางทิศเหนือ</p>

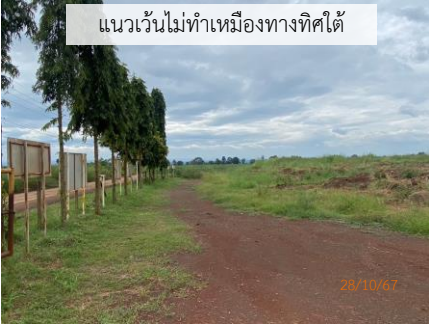
<p>แนวเว้นไม่ทำเหมืองทางทิศใต้</p>

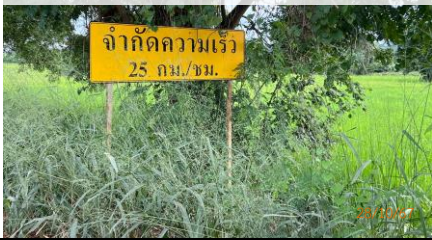
มาตรการป้องกันและแก้ไขผลกระทบสิ่งแวดล้อม และมาตรการติดตามตรวจสอบผลกระทบสิ่งแวดล้อม	ผลการปฏิบัติตามมาตรการ	ปัญหา อุปสรรค ที่ไม่สามารถปฏิบัติ ตามมาตรการ และแนวทางแก้ไข	ภาพประกอบมาตรการ
			<p>ป้ายควบคุมความเร็วรถบรรทุกบริเวณถนนก่อนออก สู่ถนนทางหลวงหมายเลข 224</p>

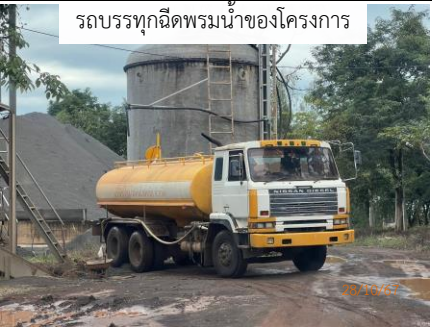
2.3 ฉีดพรมน้ำบนเส้นทางขนส่งแร่ช่วงที่เป็นถนนลูกรัง โดยในฤดูร้อนและฤดูหนาวให้ฉีดพรมประมาณ 3-4 ครั้ง/วัน ส่วนในฤดูฝนฉีดพรมน้ำวันละ 1 ครั้ง	- ฉีดพรมน้ำบริเวณเส้นทางขนส่งแร่ภายในพื้นที่ โครงการ เส้นทางเข้า-ออกพื้นที่โครงการ และ ถนนสาธารณะนอกโครงการ อย่างน้อยวันละ 3-4 ครั้ง หรือขึ้นอยู่กับสภาพอากาศในแต่ละวัน	- ไม่มี	<p>รถบรรทุกฉีดพรมน้ำของโครงการ</p>

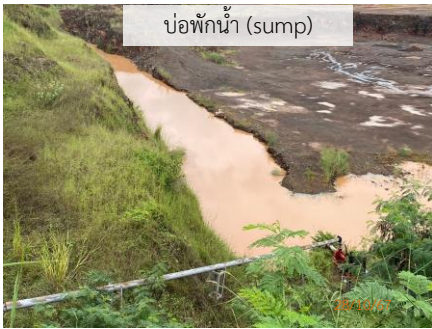
4. อุทกวิทยา และคุณภาพน้ำ 4.1 จัดสร้างบ่อดักตะกอน จำนวน 1 บ่อ “บ” ขนาด 1 ไร่ ความลึก 3 ม. ความจุบ่อละ 4,800 ลบ.ม. และ จัดสร้างบ่อดักน้ำ (sump) บริเวณพื้นที่เปิดทำเหมืองจุด ต่ำสุดในแต่ช่วงการทำเหมือง	- ทางโครงการได้จัดสร้างจัดสร้างบ่อดักน้ำ (sump) บริเวณพื้นที่เปิดทำเหมือง	- ไม่มี

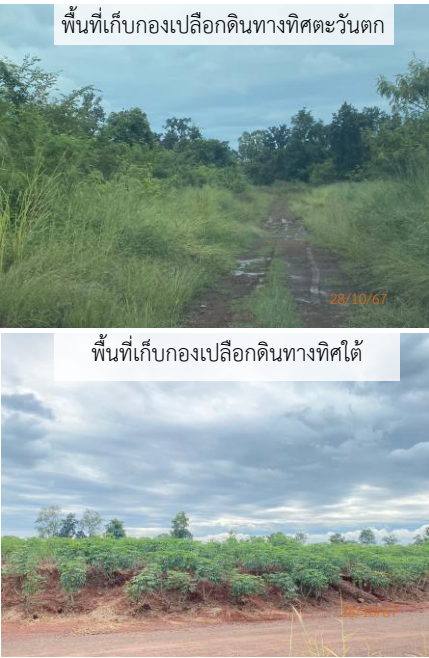
5. ทรัพยากรดิน 5.1 จัดให้มีพื้นที่เก็บกองเปลือกดินและเศษหินบริเวณ เครื่องหมาย “ด” 15 ไร่ ความสูงไม่เกิน 10 ม.	- โครงการได้จัดเตรียมพื้นที่เก็บกองเปลือกดินไว้ ทางด้านทิศตะวันตก ซึ่งการดำเนินงานที่ผ่านมา โครงการได้นำเปลือกดินและเศษหินที่เกิดจาก การทำเหมืองไปใช้ในการปรับปรุงเส้นทางขนส่ง แร่	- ไม่มี

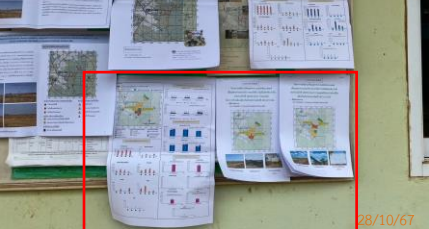
9.4 จัดทำแผนประชาสัมพันธ์การทำเหมืองแร่ของ โครงการอย่างต่อเนื่องตลอดระยะเวลาดำเนินโครงการ โดยแจ้งผ่านไปยังผู้ใหญ่บ้าน กำนัน ในเขตท้องที่ตำบล ทุ่งอรุณ โดยจัดทำเป็นแผ่นพับอย่างน้อยปีละ 2 ครั้ง หรือส่งรายงานแผนประชาสัมพันธ์การทำเหมืองแร่ของ โครงการไปยังชุมชนเพื่อประชาสัมพันธ์โครงการตาม เงื่อนไขระยะเวลาที่ต้องดำเนินการ ทั้งนี้รายละเอียด ข้อมูลที่ประชาสัมพันธ์ที่สำคัญ ได้แก่ <ul style="list-style-type: none"> - กำหนดเปิดดำเนินการ - รายละเอียดกิจกรรมของโครงการ - ความต้องการบุคลากร - ผลประโยชน์ต่อชุมชน - ผลกระทบต่อสิ่งแวดล้อม และมาตรการป้องกัน และแก้ไขผลกระทบสิ่งแวดล้อม 	- จัดทำป้ายประชาสัมพันธ์การทำเหมืองแร่เพื่อ เผยแพร่ให้ผู้นำชุมชนและประชาชนในตำบลทุ่ง อรุณทราบตามที่เงื่อนไขกำหนด โดยทำการติด ประชาสัมพันธ์โครงการไว้บริเวณที่ทำการ ผู้ใหญ่บ้านหมู่ที่ 11 บ้านตะแลง	- ไม่มี	<p>ติดเอกสารประชาสัมพันธ์ข้อมูลของโครงการ และ ผลการติดตามตรวจสอบผลกระทบสิ่งแวดล้อม</p>

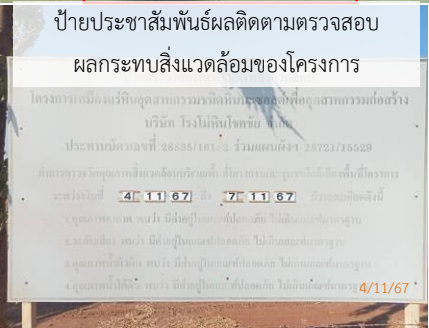
<p>ป้ายประชาสัมพันธ์ผลติดตามตรวจสอบ ผลกระทบสิ่งแวดล้อมของโครงการ</p>

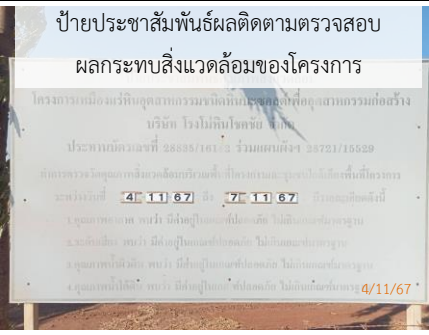
10.3 ให้จัดทำป้ายประชาสัมพันธ์ผลการติดตาม ตรวจสอบผลกระทบสิ่งแวดล้อม ติดตั้งบริเวณ พื้นที่โครงการ และชุมชนบ้านตะแลง หมู่ที่ 11	- จัดทำป้ายประชาสัมพันธ์ผลการติดตาม ตรวจสอบผลกระทบสิ่งแวดล้อม โดยติดตั้งไว้ บริเวณพื้นที่โครงการ และหมู่ที่ 11 บ้านตะแลง เพื่อประชาสัมพันธ์ให้ประชาชนรับทราบ พร้อม ทั้งดูแลรักษาป้ายดังกล่าวให้มีสภาพที่ดีเสมอ และจะมีการเปลี่ยนแปลงข้อมูลทุก 6 เดือน	ไม่มี

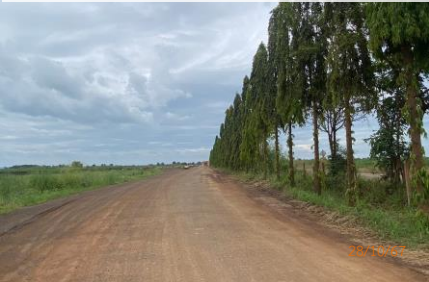
11. สุนทรียภาพ ให้ดำเนินการเปิดทำเหมืองตามแผนที่ระบุไว้ในแผนผังการทำเหมือง เพื่อลดการเปลี่ยนแปลงสภาพภูมิประเทศอย่างรวดเร็วที่อาจจะส่งผลกระทบต่อทัศนียภาพบริเวณโครงการ และกำหนดให้มีพื้นที่ Buffer Zone บริเวณแนวกันเขตพื้นที่ไม่ทำเหมือง พร้อมทั้งให้ดำเนินการปลูกต้นไม้บริเวณพื้นที่ดังกล่าว	- ทางโครงการได้เว้นพื้นที่ไม่ทำเหมืองจากขอบแปลงประทานบัตรในระยะไม่น้อยกว่า 10 ม. และเว้นพื้นที่ไม่ทำเหมืองในระยะไม่น้อยกว่า 50 ม. จากห้วยสาธารณประโยชน์ทางทิศใต้ และทางสาธารณประโยชน์ทางทิศตะวันออก นอกจากนั้นยังคงรักษาสภาพภูมิประเทศเดิมไว้ในพื้นที่ที่ยังไม่มีการทำเหมืองพร้อมทั้งปลูกต้นไม้เพิ่มเติมเพื่อเป็น Buffer Zone โดยพันธุ์ไม้ที่นำมาปลูกเพิ่มเติมพิจารณาจากพันธุ์ไม้ที่ปลูกอยู่เดิม และปลูกหญ้าแฝกเพื่อสร้างความแข็งแรงให้แก่หน้าดิน	- ไม่มี	<div>แนวเว้นไม่ทำเหมืองระยะ 50 ม. ทางทิศตะวันออก</div>

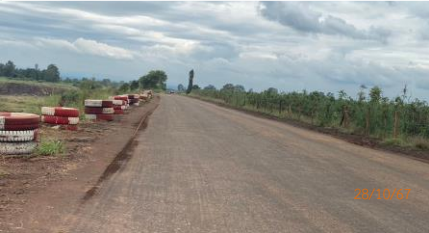
<div>แนวเว้นไม่ทำเหมืองระยะไม่น้อยกว่า 10 ม. ทางทิศเหนือ</div>

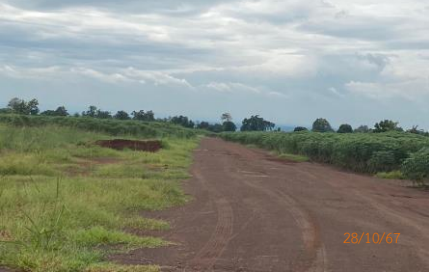
<div>แนวเว้นไม่ทำเหมืองทางทิศใต้</div>

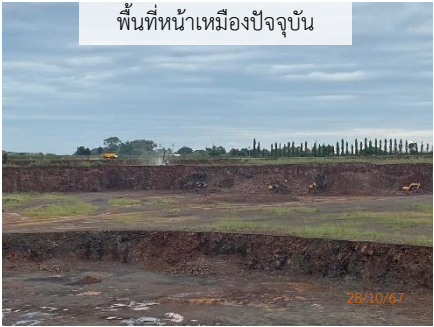
มาตรการป้องกันและแก้ไขผลกระทบสิ่งแวดล้อม และมาตรการติดตามตรวจสอบผลกระทบสิ่งแวดล้อม	ผลการปฏิบัติตามมาตรการ	ปัญหา อุปสรรค ที่ไม่สามารถปฏิบัติ ตามมาตรการ และแนวทางแก้ไข	ภาพประกอบมาตรการ
<p>1. สภาพภูมิประเทศ</p> <p>1.1 เปิดหน้าเหมืองตามแผนผังโครงการกำหนดอย่างเคร่งครัดโดยเปิดทำเหมืองในลักษณะชั้นบันได กำหนดให้ชั้นบันไดสูงไม่เกิน 10 ม. และมีความกว้างของแต่ละชั้นไม่น้อยกว่า 10 ม. ความลาดชันรวมของหน้าเหมืองไม่เกิน 45 องศา รวมทั้งต้องตรวจสอบเสถียรภาพของหน้าเหมืองชั้นบันไดให้อยู่ในสภาพที่ปลอดภัย ซึ่งไม่ก่อให้เกิดการพังทลายอย่างเคร่งครัด</p>	<p>- โครงการจะดำเนินการเปิดเหมืองตามแผนผังโครงการกำหนด โดยจะปรับสภาพหน้าเหมืองให้มีความปลอดภัย และมีลักษณะเป็นชั้นบันไดตามมาตรการกำหนด รวมทั้งมีการตรวจสอบเสถียรภาพของหน้าเหมืองชั้นบันไดให้อยู่ในสภาพที่ปลอดภัย ซึ่งไม่ก่อให้เกิดการพังทลาย</p>	- ไม่มี	<p>พื้นที่หน้าเหมืองปัจจุบัน</p>

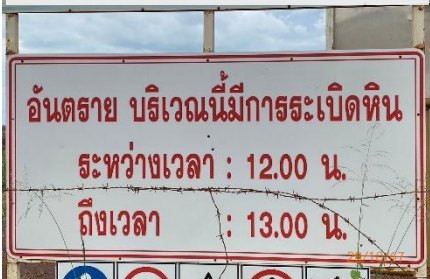
3.2 ติดป้ายเตือนเขตการใช้วัตถุระเบิด พร้อมทั้งระบุเวลาในการระเบิดไว้บริเวณริมเส้นทางด้านทิศตะวันออกของโครงการและจัดให้มีเจ้าหน้าที่ปิดกั้นเส้นทาง	- จัดทำป้ายแจ้งเตือนเขตการใช้วัตถุระเบิดและเวลาในการระเบิดบริเวณด้านหน้าพื้นที่โครงการ	- ไม่มี	ป้ายแจ้งเตือนเขตการใช้วัตถุระเบิดและเวลาระเบิด

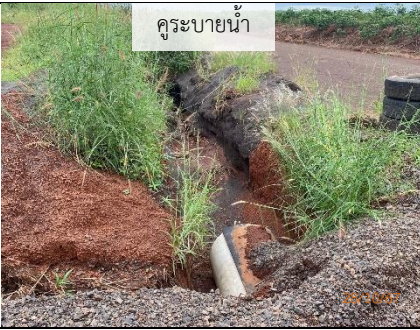
4. อุทกวิทยา และคุณภาพน้ำ 4.1 ตรวจสอบความมั่นคงแข็งแรงของคันทำนบอย่าง สม่ำเสมอ	- มีการตรวจสอบดูแลแนวคันทำนบดินที่อยู่บริเวณ ขอบบ่อเหมือง	- ไม่มี	-
4.2 ขุดลอกตะกอนดินในคูระบายน้ำ บ่อดักตะกอนของ โครงการเป็นประจำ หรือหากพบว่าตะกอนมีปริมาณ 1/3 ของบ่อและคูระบายน้ำ พร้อมทั้งดูแลรักษาบ่อดัก ตะกอน และคูระบายน้ำให้อยู่ในสภาพดีเสมอ	- ดูแลคูระบายน้ำให้มีสภาพการใช้งานที่ดีเสมอ และมีการตรวจสอบบ่อดักตะกอน หากพบว่ามี ตะกอนในปริมาณมากจะดำเนินการขุดลอกทันที	- ไม่มี

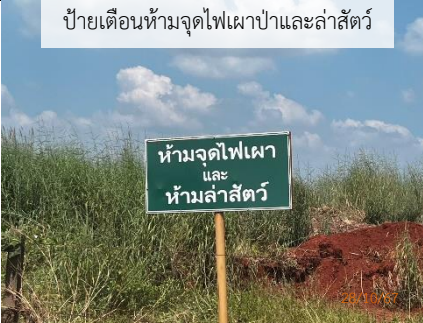
6. ป่าไม้และสัตว์ป่า 6.1 คู่มือรักษาป้ายแสดงแนวเขตประทานบัตรให้ชัดเจน พร้อมทั้งป้ายเตือนคนงานเหมืองแร่ห้ามทำการล่าสัตว์ และตัดไม้ในบริเวณที่ไม่ทำเหมืองตลอดจนพื้นที่ป่าไม้ ข้างเคียง ระหว่างการทำเหมืองต้องควบคุมกิจกรรมที่ อาจส่งผลกระทบต่อทรัพยากรป่าไม้ และทรัพยากรสัตว์ ป่า โดยออกกฎระเบียบข้อบังคับพนักงานของโครงการ ห้ามลักลอบตัดต้นไม้ ห้ามทำการล่าสัตว์ รวมทั้งไข่และ ตัวอ่อนของสัตว์ป่าบริเวณพื้นที่โครงการและพื้นที่ป่า บริเวณใกล้เคียง หรือกระทำการอื่นใดอันเป็นการคุกคาม ต่อชีวิต และถิ่นที่อยู่อาศัยของสัตว์ป่า พร้อมทั้งต้องมี บทลงโทษที่นำมาปฏิบัติอย่างเคร่งครัด และให้ดูแลรักษา ป้ายเตือนประกาศเกี่ยวกับข้อห้ามตาม พ.ร.บ.สงวนและ คุ้มครองสัตว์ป่า พ.ศ.2535 เช่น ห้ามมิให้ผู้ใดล่าหรือ	- จัดทำป้ายแสดงข้อมูลเกี่ยวกับโครงการ ได้แก่ หมายเลขประทานบัตร เนื้อที่ ระยะเวลาการทำ เหมือง และผู้รับผิดชอบ โดยติดตั้งไว้บริเวณ ด้านหน้าพื้นที่โครงการ - ทางโครงการได้ออกกฎหมายห้ามพนักงานเหมืองทำ การคุกคามต่อชีวิต หรือถิ่นที่อยู่อาศัยของสัตว์ป่า - การดำเนินงานของโครงการที่ผ่านมามีเจ้าหน้าที่ จากกรมป่าไม้เข้าตรวจสอบการดำเนินงานเป็น ประจำทุกปี โดยทางโครงการได้ให้ความร่วมมือ และอำนวยความสะดวก และจะประสานงานกับ สำนักบริหารพื้นที่อนุรักษ์ที่ 7 (นครราชสีมา) เพื่อ เข้ามาตรวจสอบเรื่องสัตว์ป่า	- ไม่มี	<p>ป้ายเตือนห้ามจุดไฟเผาป่าและล่าสัตว์</p>

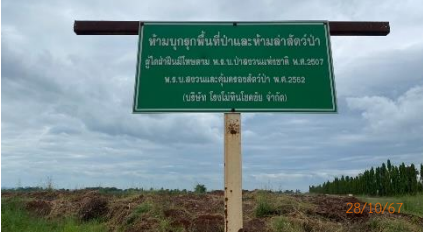
<p>ป้าย พ.ร.บ. สงวนและคุ้มครองสัตว์ป่า และพ.ร.บ. ป่าสงวนแห่งชาติ</p>

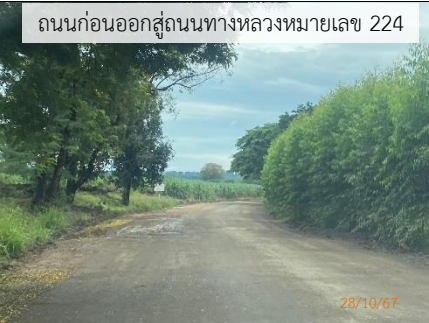
7.4 ดูแลและปรับปรุงแนวเส้นทางจากโรงโม่หินโชคชัย จนถึงก่อนออกทางหลวงหมายเลข 2071 ระยะทาง ประมาณ 2.5 กม. โดยร่วมมือกับหน่วยงานท้องถิ่นคือ องค์การบริหารส่วนตำบลทุ่งอรุณ	เพื่อให้โครงการได้รับทราบโดยตรง - ทางโครงการให้ความร่วมมือกับ อบต. ทุ่งอรุณ ในการปรับปรุงซ่อมแซมถนนเส้นทางขนส่งแร่ช่วง ออกจากโรงโม่หินของโครงการ ถึงก่อนออกสู่ถนน ทางหลวงหมายเลข 224 ระยะ 2.5 กม. ให้เป็น ถนนหินบดอัดแน่น พร้อมทั้งแจ้งให้พนักงาน โครงการที่ใช้เส้นทางดังกล่าวช่วยกันดูแลรักษาให้ ถนนมีสภาพการใช้งานที่ดีอยู่เสมอ และหากพบว่า มีการชำรุดเสียหายทางโครงการจะเร่งดำเนินการ ซ่อมแซมทันที	- เติมมาตรการในรายงาน EIA ที่ได้รับ ความเห็นชอบ ปี 2557 เป็นทางหลวง หมายเลข 2017 แต่ตามแผนที่กรม ทหาร 1: 50,000 ประกอบกับการ ตรวจสอบภาคสนามถนนดังกล่าวเป็น ถนนทางหลวงหมายเลข 224

ถนนก่อนออกสู่ถนนทางหลวงหมายเลข 224 28/10/67

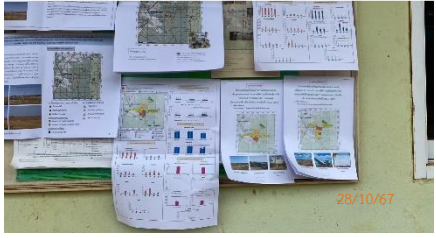
9. เศรษฐกิจ-สังคม 9.1 ปฏิบัติตามแผนประชาสัมพันธ์การทำเหมืองแร่ของ โครงการ โดยแจ้งผ่านไปยังผู้ใหญ่บ้าน กำนันในเขตท้องที่ องค์การบริหารส่วนตำบลทุ่งอรุณโดยจัดทำเป็นแผ่นพับ ประชาสัมพันธ์โครงการอย่างน้อยปีละ 2 ครั้ง หรือส่ง รายงานแผนประชาสัมพันธ์การทำเหมืองแร่ของโครงการ ไปยังชุมชนเพื่อประชาสัมพันธ์โครงการตามเงื่อนไข ระยะเวลาที่ต้องดำเนินการอย่างเคร่งครัด	- จัดทำเอกสารเพื่อประชาสัมพันธ์ผลการ ดำเนินงานของโครงการ โดยจัดทำเป็นแผ่นพับ ประชาสัมพันธ์ และประสานงานไปยังผู้นำชุมชน และประชาชนในท้องถิ่น เพื่อประชาสัมพันธ์ โครงการ	- ไม่มี	ติดเอกสารประชาสัมพันธ์ข้อมูลของโครงการ และ ผลการติดตามตรวจสอบผลกระทบสิ่งแวดล้อม

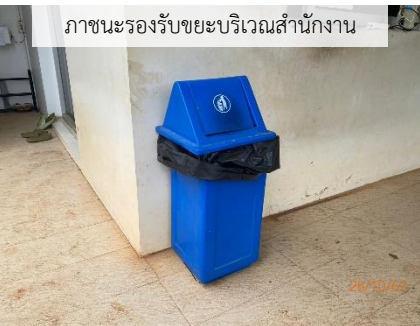
10.3 จัดสภาพสิ่งแวดล้อมของสำนักงานให้ถูก สุขลักษณะ เช่น จัดวางภาชนะรองรับขยะให้เป็น ระเบียบเรียบร้อย จัดให้มีอุปกรณ์ป้องกันอันตรายที่ เหมาะสมกับสภาพงาน และมีจำนวนเพียงพอกับ พนักงาน	- ดูแลสภาพแวดล้อมของสำนักงานให้ถูก สุขลักษณะ เช่น จัดเตรียมถังขยะไว้บริเวณหน้า สำนักงาน เพื่อไม่กีดขวางการทำงาน สำหรับ พนักงานที่ปฏิบัติงานภายในเหมือง ได้จัดให้มี อุปกรณ์ป้องกันอันตรายที่เหมาะสมกับสภาพงาน และมีจำนวนเพียงพอกับพนักงาน เช่น หน้ากาก กรองฝุ่น รองเท้าหัวเหล็ก หมวกนิรภัย Ear Muff และแว่นนิรภัย เป็นต้น	- ไม่มี	<div data-bbox="1624 359 2042 686"> <p>ภาชนะรองรับขยะบริเวณสำนักงาน</p>

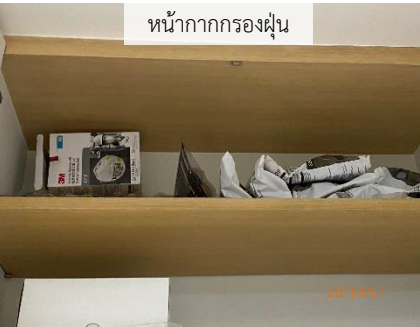
</div> <div data-bbox="1624 694 2042 1021"> <p>หน้ากากกรองฝุ่น</p>

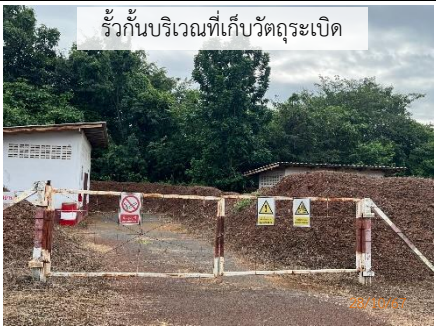
10.15 จัดให้มีการปิดกั้นหรือป้องกันอันตรายจากบริเวณต่างๆ เช่น ที่เก็บวัตถุระเบิด บริเวณสายพานพื้นเพื่องหรือบริเวณที่มีรถชุดตักทำงาน เป็นต้น	- โครงการจัดให้มีการปิดกั้นบริเวณที่เก็บวัตถุระเบิด มีการปิดคลุมบริเวณสายพานลำเลียง ส่วนบริเวณพื้นที่ที่มีเครื่องจักรทำงานจะห้ามไม่ให้คนที่ไม่มีส่วนเกี่ยวข้องเข้าไปในบริเวณดังกล่าว	- ไม่มี

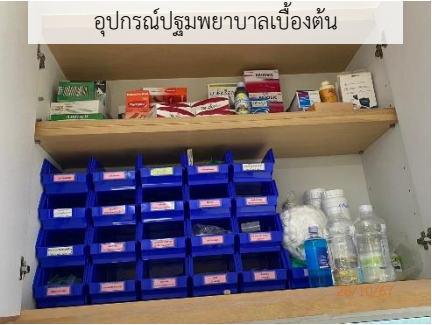
มาตรการป้องกันและแก้ไขผลกระทบสิ่งแวดล้อม และมาตรการติดตามตรวจสอบผลกระทบสิ่งแวดล้อม	ผลการปฏิบัติตามมาตรการ	ปัญหา อุปสรรค ที่ไม่สามารถปฏิบัติตามมาตรการ และแนวทางแก้ไข	ภาพประกอบมาตรการ
<p>10.17 จะปฏิบัติตามกฎกระทรวงฉบับที่ 9 (พ.ศ.2510) และกฎกระทรวงฉบับที่ 50 (พ.ศ.2525) ออกตามความในมาตรา 17 (6) แห่งพระราชบัญญัติแร่ พ.ศ.2510 ซึ่งแก้ไขเพิ่มเติมโดยพระราชบัญญัติแร่ (ฉบับที่ 2) พ.ศ. 2516 ว่าด้วยการให้ความคุ้มครองแก่คนงานและความปลอดภัยแก่บุคคลภายนอกโดยเคร่งครัด</p>	<p>- จัดให้มีปัจจัยในการปฐมพยาบาล เพื่อช่วยเหลือคนงานได้ทันทั่วทั้งที่เมื่อประสบอันตรายหรือเจ็บป่วยโดยไม่คิดมูลค่า</p> <p>- เมื่อมีอุบัติเหตุเกิดขึ้น เป็นเหตุให้บุคคลถึงแก่ความตายหรือไม่สามารถทำงานได้ภายใน 48 ชั่วโมง หรือต้องหยุดประกอบการเกิน 48 ชั่วโมง และเหตุที่ทำให้ต้องหยุดประกอบการนั้นอาจทำให้เป็นภัยแก่คนงานหรือบุคคลภายนอก ให้ผู้ถือประทานบัตร รายงานต่ออุตสาหกรรมแร่ประจำท้องที่ภายใน 72 ชั่วโมง นับแต่เวลาที่เกิดอุบัติเหตุ แต่ถ้าการที่ไม่สามารถทำงานได้หรือต้องหยุดประกอบการดังกล่าวไม่เกิน 40 ชั่วโมง ให้รายงานไว้ในรายงานประจำเดือนตามแบบพิมพ์ที่กรมอุตสาหกรรมพื้นฐานและการเหมืองแร่กำหนดภายในวันที่ 5 ของเดือนถัดไป</p> <p>- จัดให้มีน้ำดื่ม น้ำใช้ แสงสว่างและส้วมที่ถูกสุขลักษณะให้แก่คนงานในเขตเหมืองแร่</p>	<p>- เนื่องจากพระราชบัญญัติแร่ จาก พ.ศ.2510 ได้ถูกยกเลิกตามมาตรา 3 (1) ในพระราชบัญญัติแร่ พ.ศ.2560 การดำเนินงานของโครงการ จะปฏิบัติตามกฎกระทรวง ออกตามความใน พ.ร.บ.แร่ พ.ศ.2560 อนุบัญญัติและประกาศที่เกี่ยวข้องว่าด้วยการให้ความคุ้มครองแก่คนงานและบุคคลภายนอก โดยเคร่งครัด</p>	<p>อุปกรณ์ปฐมพยาบาลเบื้องต้น</p>

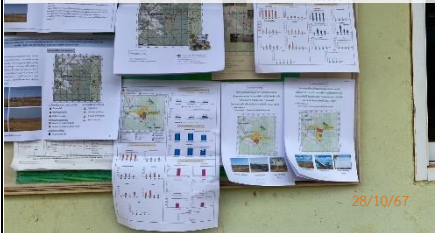
มาตรการป้องกันและแก้ไขผลกระทบสิ่งแวดล้อม และมาตรการติดตามตรวจสอบผลกระทบสิ่งแวดล้อม	ผลการปฏิบัติตามมาตรการ	ปัญหา อุปสรรคที่ไม่สามารถปฏิบัติ ตามมาตรการและแนวทางแก้ไข	ภาพประกอบมาตรการ
7.7 จัดทำป้ายประชาสัมพันธ์ผลการติดตามตรวจสอบ ผลกระทบสิ่งแวดล้อมหรือป้ายประชาสัมพันธ์ขนาดใหญ่	- จัดทำป้ายประชาสัมพันธ์ผลการติดตาม ตรวจสอบผลกระทบสิ่งแวดล้อม โดยติดตั้งไว้ บริเวณพื้นที่โครงการ และหมู่ที่ 11 บ้านตะแลง เพื่อ ประชาสัมพันธ์ข้อมูลให้ประชาชนรับทราบโดยจะมี การเปลี่ยนแปลงข้อมูลทุก 6 เดือน	- ไม่มี	<p>ติดเอกสารประชาสัมพันธ์ข้อมูลของโครงการ และ ผลการติดตามตรวจสอบผลกระทบสิ่งแวดล้อม</p>

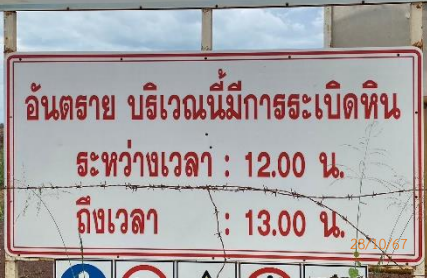
4. ให้ใช้ปริมาณวัตุระเบิดเป็นไปตามแผนผังโครงการทำเหมือง ทั้งนี้ ไม่เกิน 58 กิโลกรัมต่อจังหวะถ่วง จุติระเบิดด้วยแก้วแบบห้วงเวลา ระหว่างเวลา 12.00 -13.00 น. ทำการระเบิดวันละ 1 ครั้ง โดยมีสัญญาณเตือนก่อนการระเบิดให้ได้ยินในระยะ 500 ม. เป็นเวลานาน 5 นาที และติดป้ายเตือนเวลาทำการระเบิดหินและเขตการใช้วัตุระเบิดที่ปากทางเข้าเหมือง ทั้งนี้ให้หลีกเลี่ยงการระเบิดย้อยหินที่มีขนาดใหญ่ ให้ใช้เครื่องเจาะกระแทกหรือเครื่องกระแทกหินทุบย้อยหินแทน	- หากมีการระเบิดแต่ละครั้งจะใช้ปริมาณวัตุไม่เกิน 58 กก./จังหวะถ่วง ระเบิดวันละ 1 ครั้ง ในช่วงเวลา 12.00-13.00 น. โดยจะเปิดสัญญาณเตือนก่อนการระเบิดให้ได้ยินในระยะ 500 ม. พร้อมทั้งติดป้ายเตือนแจ้งเวลาการระเบิดและเขตการใช้วัตุระเบิดบริเวณทางเข้าพื้นที่โครงการและหากระเบิดได้หินขนาดใหญ่จะใช้เครื่องเจาะกระแทกทุบย้อยหินแทน	- ไม่มี	ป้ายแจ้งเตือนเขตการใช้วัตุระเบิดและเวลาระเบิด

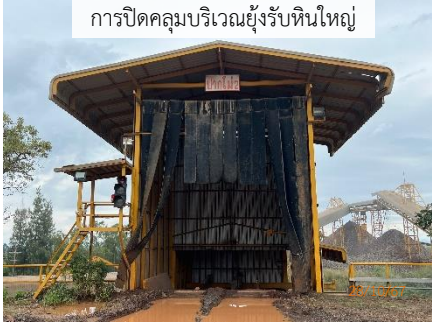
11. ให้ปรับปรุงโรงโม่หินเป็นระบบปิด และจัดให้มี ระบบป้องกันผลกระทบสิ่งแวดล้อมให้ครบถ้วน ตามประกาศกรมอุตสาหกรรมพื้นฐานและการเหมืองแร่ เรื่อง ให้โรงโม่บดหรือย่อยหินมีระบบป้องกันผลกระทบ สิ่งแวดล้อม ลงวันที่ 12 มกราคม 2548 พร้อมทั้งให้ บำรุงรักษาและใช้ระบบในขณะที่ทำการผลิตแร่อย่าง สม่ำเสมอด้วย โดยเฉพาะระบบป้องกันและลดการฟุ้ง กระจายของฝุ่นละออง	<ul style="list-style-type: none"> - มีการปิดคลุมอาคารทั้ง 3 ด้าน บริเวณเครื่องบด ชุดแรก ยังรับหินใหญ่ และตะแกรงร่อนคัดขนาด - มีวัสดุปิดคลุมอาคารโรงโม่หิน สายพานลำเลียง และปลายสายพานลำเลียง - ติดตั้งระบบสเปรย์น้ำบริเวณจุดกำเนิดฝุ่นละออง และจัดทำระบบม่านน้ำในการดักฝุ่นละอองที่ฟุ้ง กระจายจากการปล่อยหินจากไซโลลงสู่กระบะ รถบรรทุก - ปรับปรุงลานเก็บกองหินเป็นลานหินบดอัดแน่น และถนนภายในโรงโม่หินเป็นถนนหินบดอัดแน่น โดยทางโครงการจัดให้มีการฉีดพรมน้ำบริเวณพื้นที่ เก็บกองหินและถนนอยู่เสมอ เพื่อป้องกันฝุ่นที่จะ เกิดขึ้น - จัดสร้างหลังคาปิดคลุมสายพานลำเลียงและ ติดตั้งจุดสเปรย์น้ำบริเวณปลายสายพานลำเลียงเพื่อ ช่วยลดการฟุ้งกระจายของฝุ่นละออง 	- ไม่มี	<div>การปิดคลุมบริเวณยังรับหินใหญ่</div>

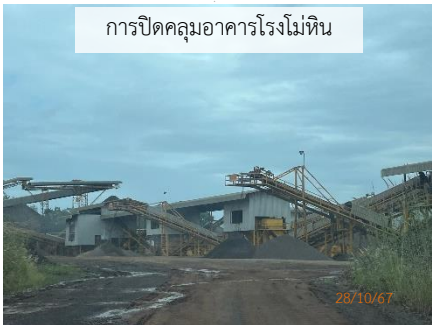
<div>การปิดคลุมอาคารโรงโม่หิน</div>

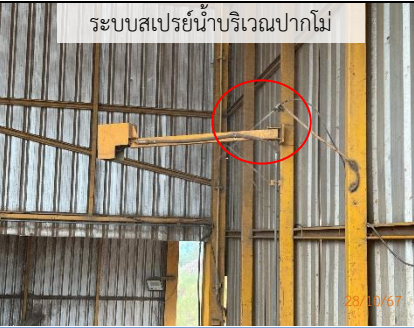
มาตรการป้องกันและแก้ไขผลกระทบสิ่งแวดล้อม และมาตรการติดตามตรวจสอบผลกระทบสิ่งแวดล้อม	ผลการปฏิบัติตามมาตรการ	ปัญหา อุปสรรคที่ไม่สามารถปฏิบัติ ตามมาตรการและแนวทางแก้ไข	ภาพประกอบมาตรการ
			<div data-bbox="1630 347 2056 676"> <p>ระบบสเปรย์น้ำบริเวณปากไม่</p>

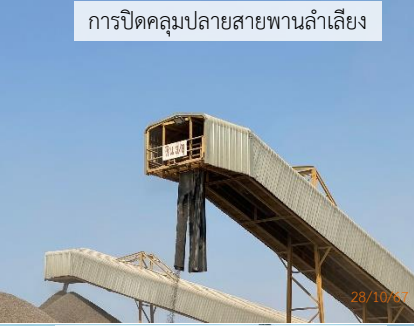
</div> <div data-bbox="1630 676 2056 1002"> <p>การปิดคลุมปลายสายพานลำเลียง</p>

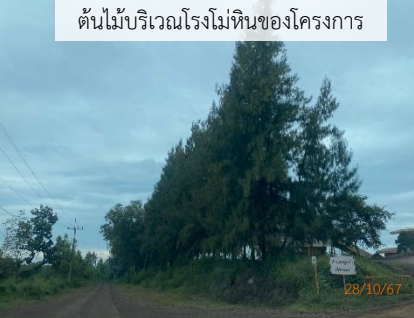
</div> <div data-bbox="1630 1002 2056 1321"> <p>ต้นไม้บริเวณโรงโม่หินของโครงการ</p>
