ผลการปฏิบัติตามมาตรการป้องกันและ
แก้ไขผลกระทบสิ่งแวดล้อม

ผลการปฏิบัติตามมาตรการป้องกันและแก้ไขผลกระทบสิ่งแวดล้อม

ตารางที่ 2.2-1 มาตรการป้องกันและแก้ไขผลกระทบสิ่งแวดล้อม โครงการ RUNESU THONGLOR 5 (ระยะดำเนินการ)

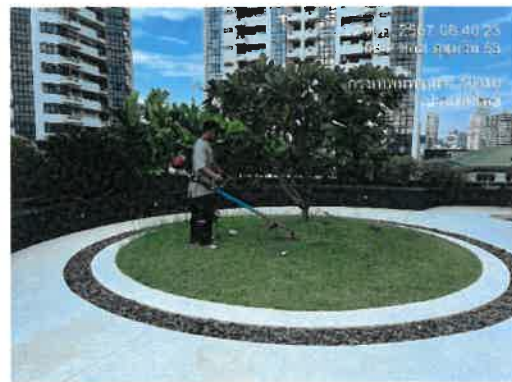
1. ทรัพยากรสิ่งแวดล้อมทางกายภาพ				
1.1 สภาพภูมิประเทศ	1. ดูแลรักษาความเป็นระเบียบเรียบร้อยภายในโครงการให้อยู่ในสภาพดีอยู่เสมอ	✓ - นิติบุคคลอาคารชุดฯ ได้จ้าง บริษัท เอ.ดี.คลีนนิ่ง จำกัด ดูแลความสะอาดพื้นที่โครงการให้อยู่ในสภาพดีอยู่เสมอ	-	ภาพที่ 2.2-1 เจ้าหน้าที่ทำความสะอาด ภาคผนวก ค-1 แผนทำความสะอาด

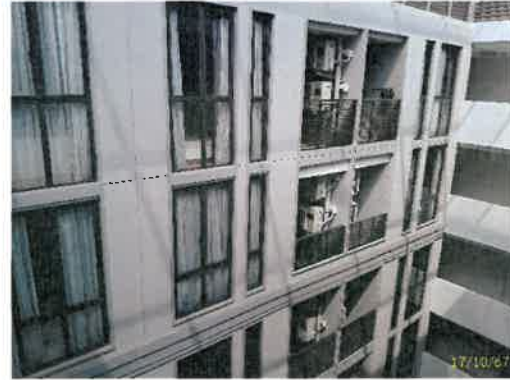
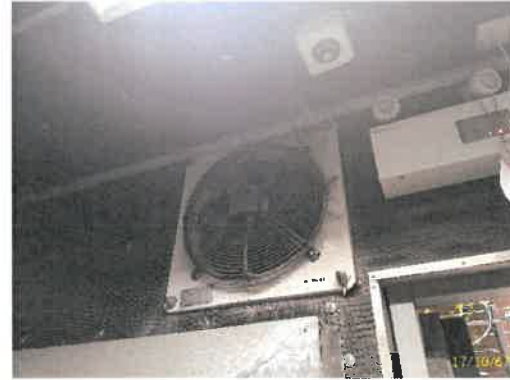
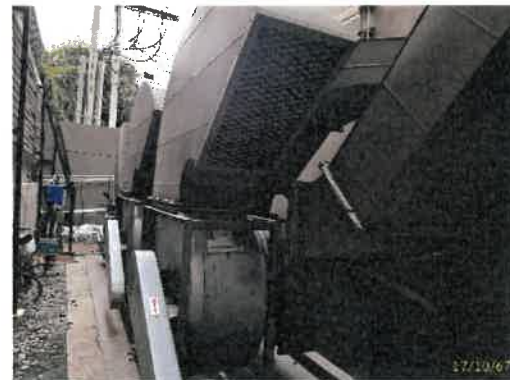
ภาพที่ 2.2-3 ระบบปรับอากาศและระบบระบายอากาศ

1.3 คุณภาพอากาศ	1. จัดให้มีระบบระบายอากาศ เพื่อให้เกิดการถ่ายเทของอากาศ	✓ - โครงการมีระบบระบายอากาศโดยวิธีกลและวิธีธรรมชาติ เพื่อให้อากาศถ่ายออกสู่ภายนอกได้สะดวก	-	ภาพที่ 2.2-3 ระบบปรับอากาศและระบายอากาศ

3. ผนังอาคารอย่างน้อย 1 ด้าน ต้องมีช่องเปิดออกภายนอกได้ โดยช่องเปิดนี้จะต้องมีพื้นที่ไม่น้อยกว่า ร้อยละ 10 ของพื้นที่	✓ - โครงการมีการออกแบบบริเวณผนังอาคาร มีช่องเปิดออกสู่ภายนอกอาคารได้มีพื้นที่ไม่น้อยกว่าร้อยละ 10 ของพื้นที่	-	ภาพที่ 2.2-3 ระบบปรับอากาศและระบายอากาศ

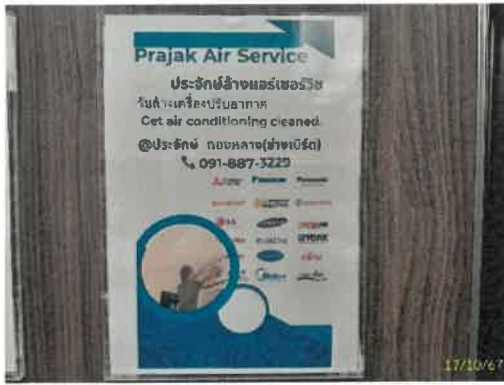
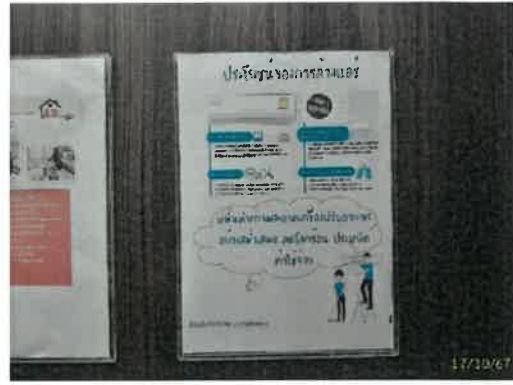
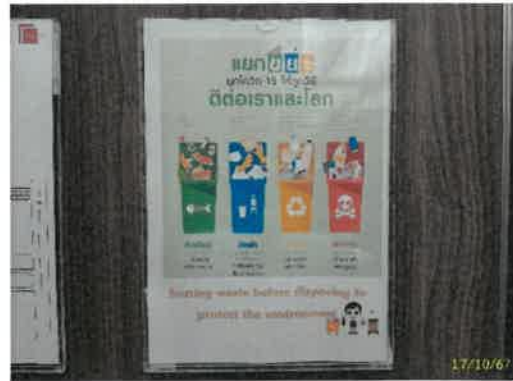
ภาพที่ 2.2-4 ป้ายรณรงค์ต่างๆ

1.3 คุณภาพอากาศ (ต่อ)	2. รมรณคให้ผูพักอาศัยใช้งานระบบปรับอากาศอย่างถูกวิธี และแนะนำการดูแลรักษาเครื่องปรับอากาศให้มีประสิทธิภาพดีอยู่เสมอ	✓ - นิติบุคคลอาคารชุดฯ มีการรณรณคให้ผูพักอาศัยใช้งานระบบปรับอากาศและแนะนำการดูแลรักษาเครื่องปรับอากาศ	-	ภาพที่ 2.2-4 ป้ายรณรณคต่างๆ

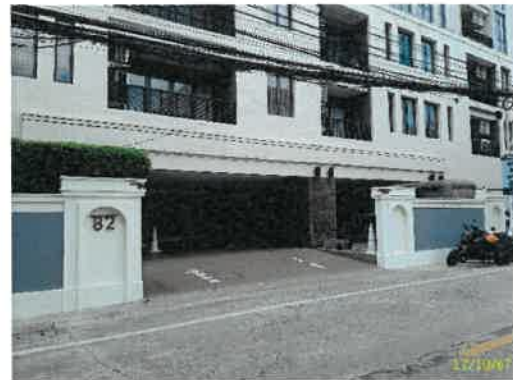
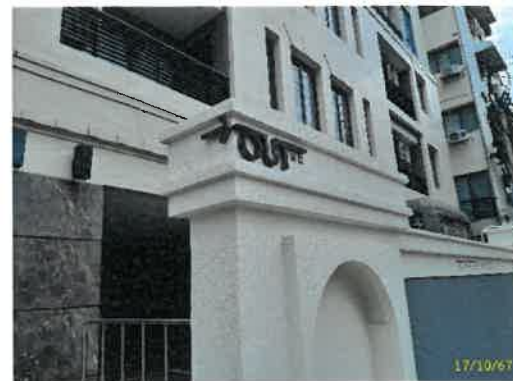
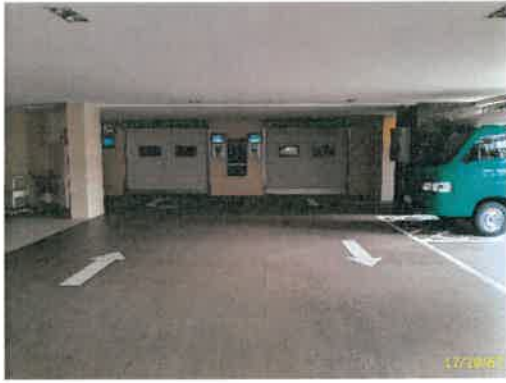
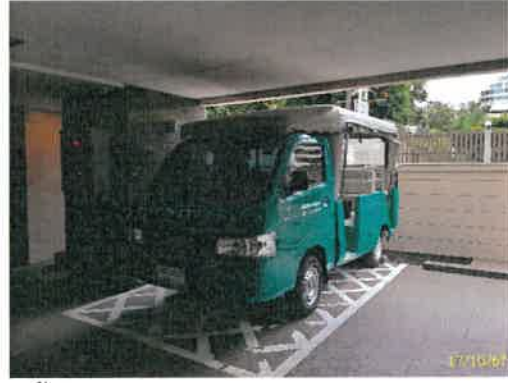
4. จัดทำป้ายและสัญลักษณ์แสดงทิศทางจราจรภายในโครงการจราจรบนพื้นทางให้เห็นชัดเจน เพื่อป้องกันการสับสนของผู้ขับขี่	✓ - โครงการมีป้าย, สัญลักษณ์จราจรบนพื้นทาง และด้านหน้าโครงการ มีเจ้าหน้าที่คอยอำนวยความสะดวกบริเวณทางเข้า-ออก และก่อนเข้าที่จอดรถในอาคาร	-	ภาพที่ 2.2-5 ป้าย และสัญลักษณ์จราจร

1.4 เสียง	1. จัดทำป้ายสัญลักษณ์การจราจรบนพื้นทางให้เห็นชัดเจน เพื่อป้องกันการสับสนของผู้ขับขี่	✓ - โครงการมีสัญลักษณ์จราจรบนพื้นทางและมีการดูแลบำรุงรักษา ให้มองเห็นได้ชัดเจน เพื่อไม่ให้เกิดความสับสนแก่ผู้ขับขี่	-	ภาพที่ 2.2-5 ป้าย และสัญลักษณ์จราจร

2. ตรวจสอบป้ายและสัญลักษณ์ต่างๆ เช่น ป้ายจำกัดความเร็ว ให้อยู่ในสภาพดี มองเห็นชัดเจน ไม่ลบเลือน	✓ - นิติบุคคลอาคารชุดฯ มีเจ้าหน้าที่ตรวจสอบป้ายต่างๆ ให้อยู่ในสภาพดี มองเห็นชัดเจน ไม่ลบเลือน	-	ภาพที่ 2.2-5 ป้าย และสัญลักษณ์จราจร

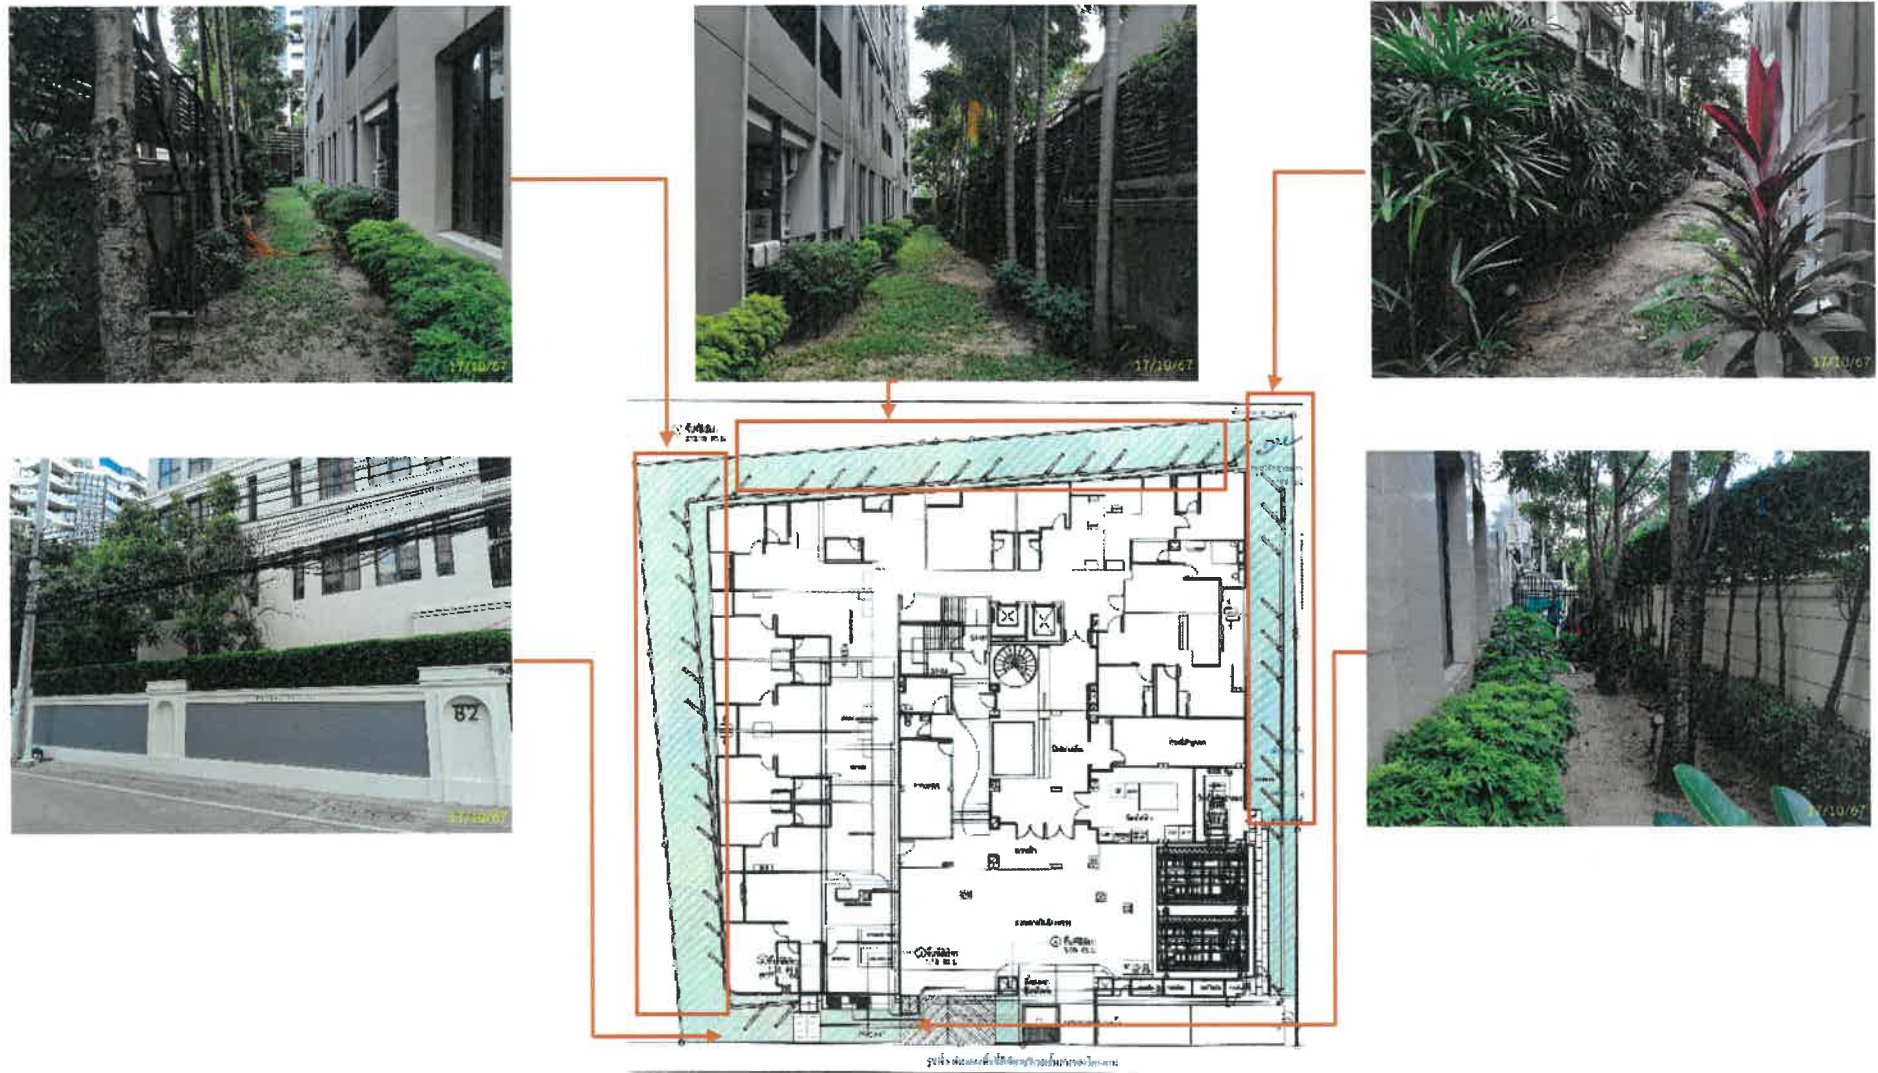
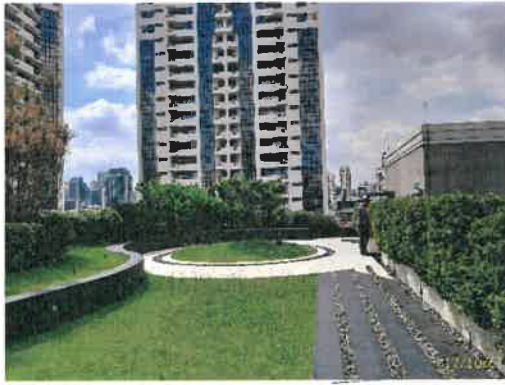
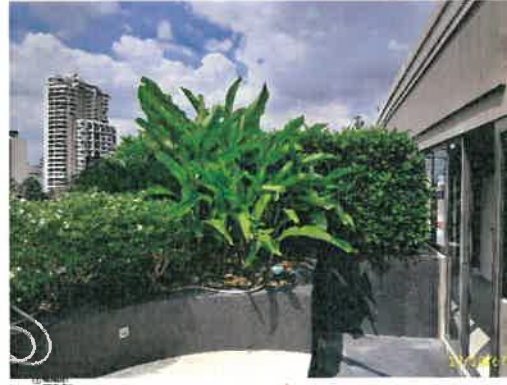
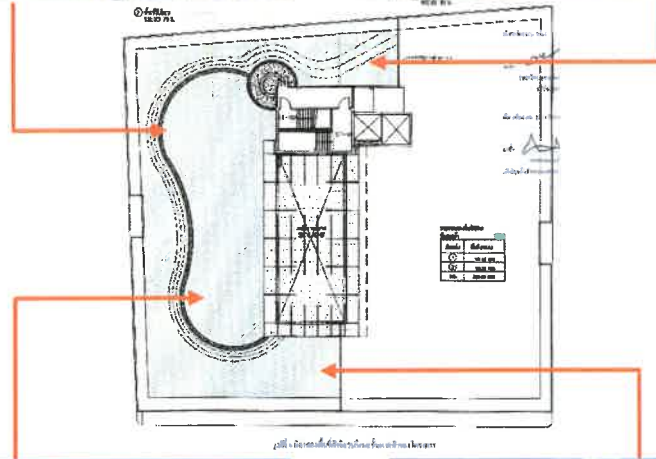
ชั้นที่ 1
ภาพที่ 2.2-6 พื้นที่สีเขียว

1.3 คุณภาพอากาศ (ต่อ)	7. จัดให้มีพื้นที่สีเขียวอยู่ที่ชั้นที่ 1 อยู่ในบริเวณพื้นที่เปิดโล่ง โดยมีพื้นที่สีเขียวภายในโครงการทั้งสิ้น 662.40 ตารางเมตร โดยเป็นพื้นที่สีเขียวชั้นที่ 1 ขนาดพื้นที่ 335.40 ตารางเมตร (บริเวณการคิดขนาดพื้นที่สีเขียว ในตำแหน่งการปลูกที่แคบที่สุดของโครงการมีความ กว้างประมาณ 1 เมตร และไม่นับรวมสาธารณูปโภค ที่อยู่ใต้ดิน) มีพื้นที่ปลูกไม้ยืนต้น 246.40 ตารางเมตร คิดเป็นอัตราส่วนพื้นที่สีเขียวต่อผู้พักอาศัย 1.00 ตาราง เมตร/คน และชั้นดาดฟ้า ขนาดพื้นที่ 327 ตาราง เมตร และจัดให้มีเจ้าหน้าที่ดูแล รักษาพื้นที่สีเขียวภายในโครงการให้มีความสวยงามอยู่เสมอ	✓ - นิติบุคคลอาคารชุดฯ มีการปลูกต้นไม้ภายในโครงการบริเวณชั้น 1, ชั้นดาดฟ้า และแนวเขตที่ดินของโครงการ โดยพันธุ์ไม้เป็นไปตามความเหมาะสมของพื้นที่	-	ภาพที่ 2.2-6 พื้นที่สีเขียว

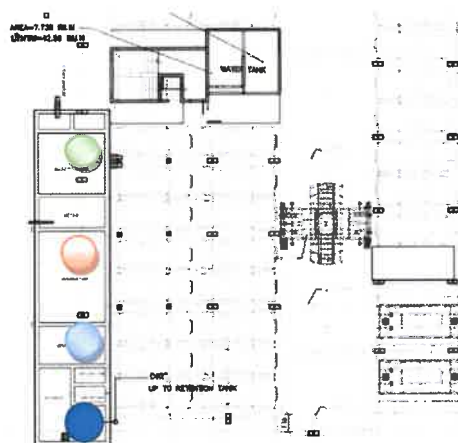
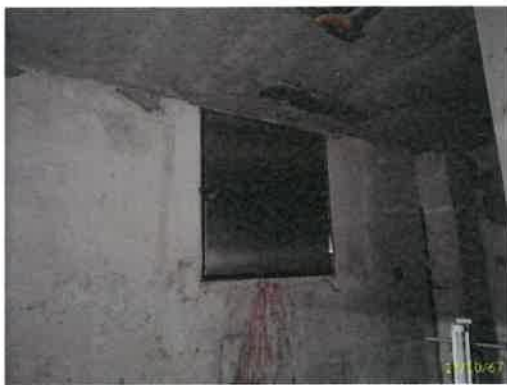
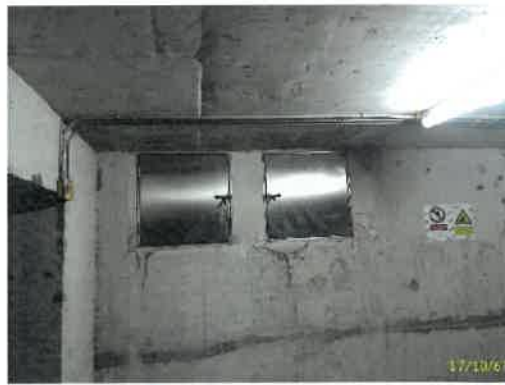
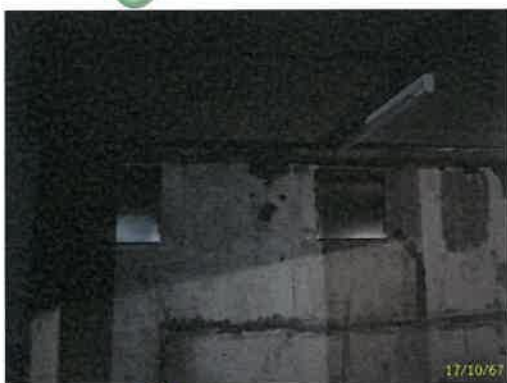
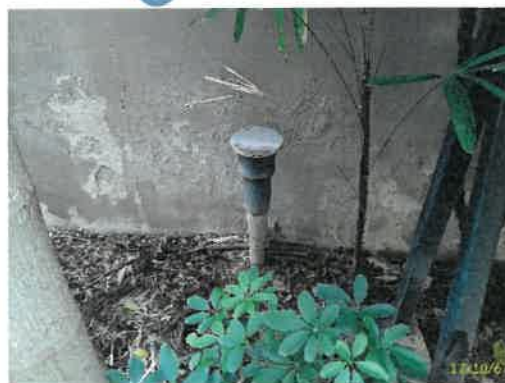
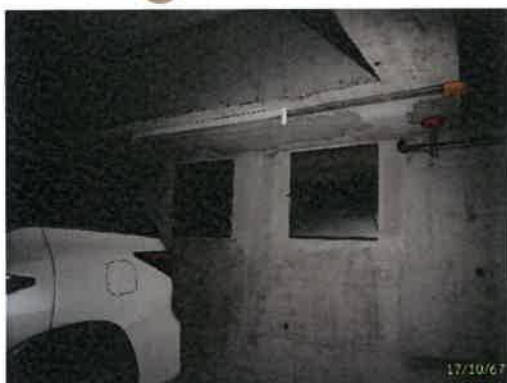
1.6 คุณภาพน้ำ	1. จัดให้มีการบำบัดน้ำเสียแบบเติมอากาศ จำนวน 1 ชุด รองรับน้ำเสียได้ 159.25 ลบ.ม./วัน มีประสิทธิภาพการบำบัดร้อยละ 92 (BOD เข้าระบบ 281 มก./ลิตร และค่า BOD ที่ออกจากระบบ 30 มก./ลิตร) ซึ่งมีคุณภาพตามมาตรฐานน้ำทิ้งจากอาคารประเภท ข. (ที่กำหนดให้ค่า BOD ในน้ำทิ้งไม่เกิน 30 มก./ลิตร)	✓ - โครงการมีระบบบำบัดน้ำเสียรวม 1 ชุด สามารถบำบัดน้ำเสียได้ 50 ลบ.ม./วัน ปัจจุบันน้ำเข้าระบบบำบัดน้ำเสีย 20 ลูกบาศก์เมตรต่อวัน	-	ภาพที่ 2.2-7 ระบบบำบัดน้ำเสีย

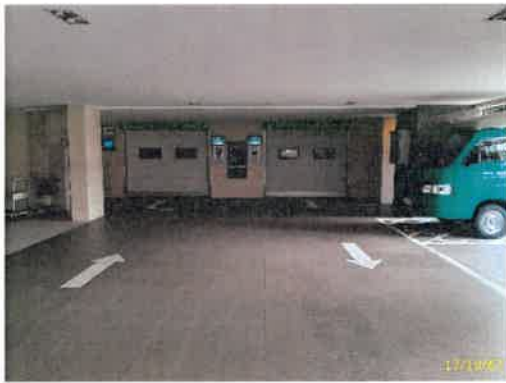
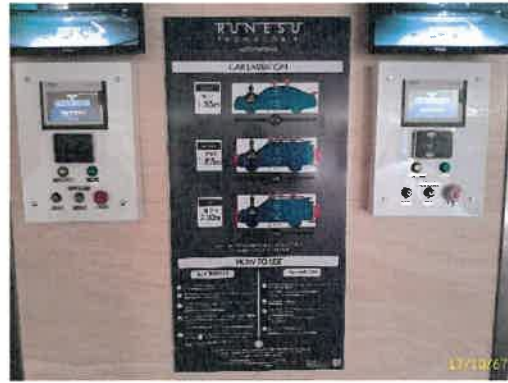
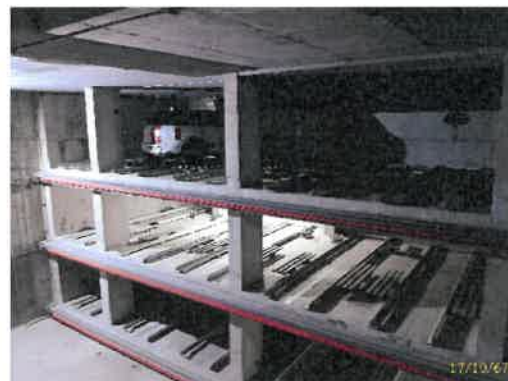
ภาพที่ 2.2-9 การจราจรในโครงการ

3.2 การคมนาคม	1. จัดให้มีที่จอดรถแบบอัตโนมัติภายในโครงการ 84 คัน ซึ่ง เพียงพอต่อความต้องการที่ออกตามกฎหมาย	✓ - โครงการมีที่จอดรถแบบอัตโนมัติ อยู่ชั้นใต้ดิน จำนวน 3 ชั้น ซึ่งมี ที่จอดรถรวมทั้งสิ้น 84 คัน	-	ภาพที่ 2.2-9 การจราจรใน โครงการ

3. ติดป้ายจำกัดความเร็วของรถยนต์ที่วิ่งภายในโครงการ	✓ - เนื่องจากภายในโครงการไม่มีถนนทางวิ่งรถที่สามารถใช้ความเร็ว ได้ จึงไม่ได้ติดตั้งป้ายจำกัดความเร็ว	-	ภาพที่ 2.2-9 การจราจรใน โครงการ

11. มาตรการระบบลิฟต์รถยนต์อัตโนมัติ มีดังนี้ 1) มีเจ้าหน้าที่ ประจำอาคาร เพื่อดูแลแนะนำข้อ ปฏิบัติการใช้งานระบบจอดรถอัตโนมัติแก่ผู้พักอาศัย ตลอด 24 ชม. 2) หากระบบจอดรถอัตโนมัติขัดข้องไม่สามารถทำงานได้ ระบบจะแจ้งเป็นรหัสข้อผิดพลาดไปยัง จอมอนิเตอร์ที่ ห้องควบคุม เพื่อให้เจ้าหน้าที่ประจำอาคารทราบถึงสาเหตุ ของความผิดปกติที่เกิดขึ้น และมีระบบ Manual คอยให้การ ช่วยเหลือ แบบฉุกเฉิน เมื่อระบบการทำงานอัตโนมัติขัดข้อง 3) กรณีที่ไฟดับ ลิฟต์ของโครงการสามารถต่อเชื่อมกับ เครื่องกำเนิดไฟฟ้าสำรอง (Generator) ของ โครงการเพื่อ จ่ายไฟสำรองให้แก่อุปกรณ์ต่างๆ ที่จำเป็น 4) ติดตั้งอุปกรณ์ป้องกันอัคคีภัยภายในระบบจอดรถ อัตโนมัติ ได้แก่ เครื่องตรวจจับความร้อน โดยติดตั้ง ภายใน ระบบจอดรถอัตโนมัติของแต่ละชุด ตลอดจนจัดให้มีช่อง ระบายอากาศ เพื่อให้เกิดการถ่ายเทของอากาศ กรณีเกิด การรั่วของก๊าซจะไม่เกิดการสะสมอยู่ในระบบจอดรถ อัตโนมัติ	✓ - นิติบุคคลอาคารชุดฯ มีเจ้าหน้าที่ประจำอาคารคอยดูแลแนะนำ ข้อปฏิบัติการใช้งานของระบบจอดรถอัตโนมัติแก่ผู้พักอาศัย และ จัดให้มีการตรวจเช็คระบบจอดรถอัตโนมัติเพื่อไม่ให้เกิดการขัดข้อง ขณะใช้งาน ในกรณีที่ไฟฟ้าดับระบบจอดรถสามารถใช้ไฟจาก เครื่องกำเนิดไฟฟ้าสำรองทันที และในส่วนของระบบป้องกัน อัคคีภัยโครงการได้จัดให้มีการติดตั้งอุปกรณ์ป้องกันอัคคีภัยภายใน ระบบจอดรถอัตโนมัติ เครื่องตรวจจับความร้อน โดยติดตั้งภายใน ระบบจอดรถอัตโนมัติของแต่ละชุด	-	ภาพที่ 2.2-9 การจราจรใน โครงการ

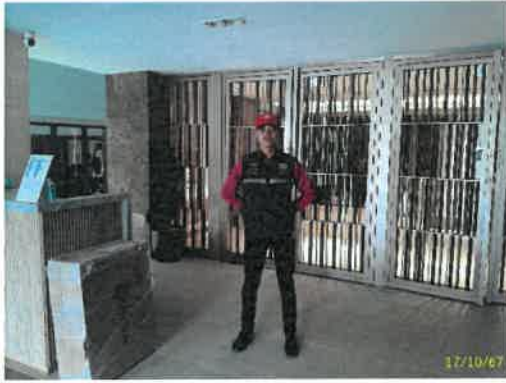
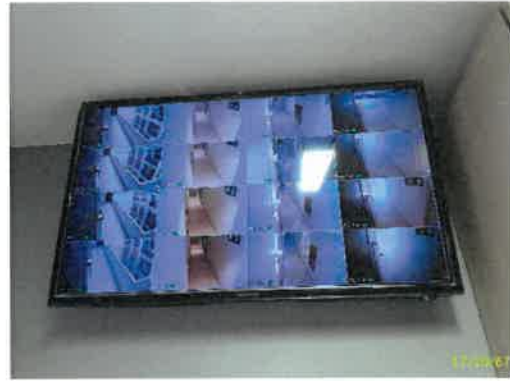
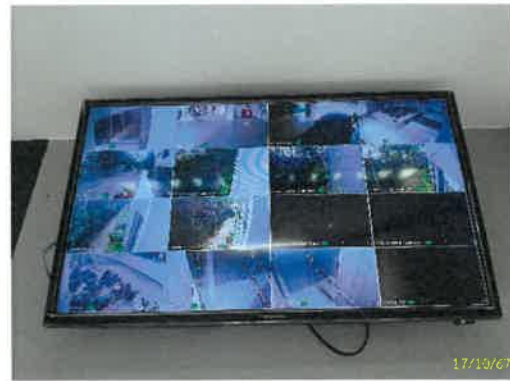
2. จัดให้มีเจ้าหน้าที่อำนวยความสะดวกบริเวณทางเข้า-ออก โครงการ	✓ - นิติบุคคลอาคารชุดฯ มีพนักงานรักษาความปลอดภัยอำนวยความสะดวก ให้แก่มือพักอาศัยในการเข้า-ออกโครงการได้สะดวก และรวดเร็ว	-	ภาพที่ 2.2-10 ระบบความ ปลอดภัย

6. ห้ามไม่ให้มีการจอดรถบริเวณทางเข้า-ออกของโครงการ เพื่อให้เกิดความคล่องตัวในการเดินทาง และ ไม่กีดขวางการจราจรของรถที่จะเข้าหรือออกจากโครงการ	✓ - นิติบุคคลอาคารชุดฯ มีพนักงานรักษาความปลอดภัยในการอำนวยความสะดวกให้กับผู้พักอาศัย และตรวจสอบไม่ให้จอดรถกีดขวางการจราจรบริเวณทางเข้า-ออกโครงการ	-	ภาพที่ 2.2-10 ระบบความปลอดภัย

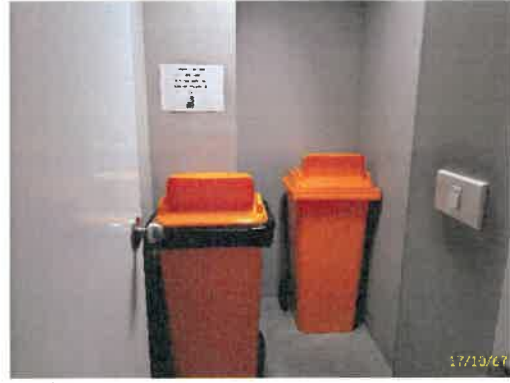
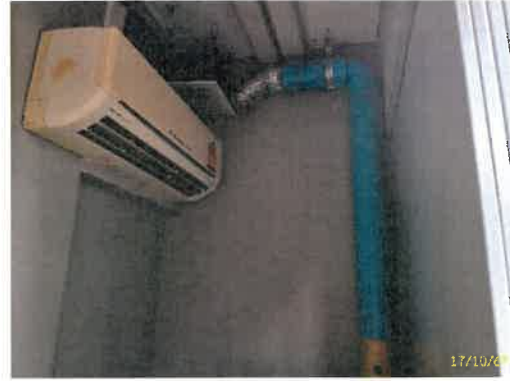
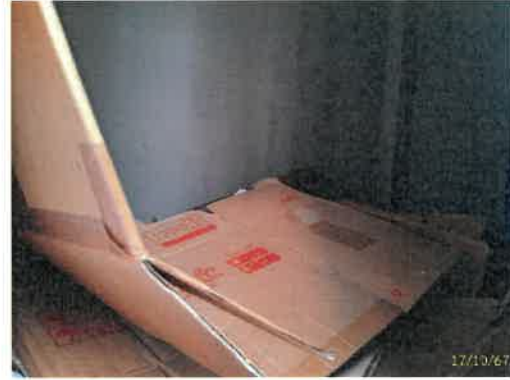
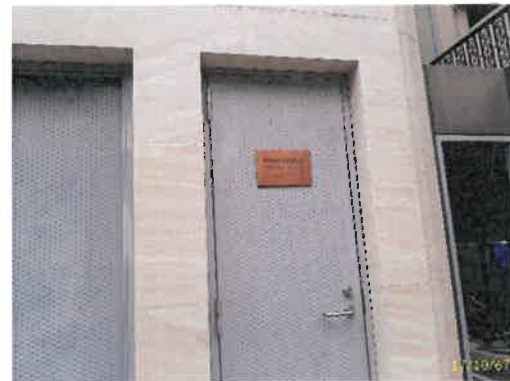
3.3 การจัดการมูลฝอย	1. จัดให้มีห้องพักมูลฝอยประจำชั้น ภายในแต่ละชั้นของอาคารตั้งแต่ชั้นที่ 2-8 จำนวน 1 ห้อง/ชั้น โดยภายในห้องพักมูลฝอยประจำชั้นแต่ละห้อง จะตั้งถังมูลฝอย ขนาด 200 ลิตร ภายในถังรองด้วยถุงดำชั้นหนึ่ง จำนวน 4 ถัง/ชั้น/ห้อง (ถังมูลฝอยที่ย่อยสลายได้ 1 ถัง ถังมูลฝอยทั่วไป 1 ถัง ถังมูลฝอยรีไซเคิล ถังและถังมูลฝอยอันตราย 1 ถัง) เพื่อให้ผู้พักอาศัยนำขยะมาทิ้งลงในถังดังกล่าว จากนั้นจะมีเจ้าหน้าที่ของโครงการมาทำการรวบรวมขยะใส่ในถุงแล้วไปคัดแยก	◎ - โครงการมีห้องพักมูลฝอยประจำชั้นพักอาศัยจำนวน 1 ห้อง/ชั้น ซึ่งภายในประกอบด้วยถังรองรับมูลฝอย จำนวน 2 ถัง ภายในรองด้วยถุงดำอีกชั้นหนึ่ง ซึ่งเพียงพอต่อการใช้งานของผู้พักอาศัย	ตารางที่ 4-2	ภาพที่ 2.2-11 ห้องพักมูลฝอย

4. ห้องพักมูลฝอยต้องมีประตูปิดมิดชิด เพื่อป้องกันการ เกิด กลิ่นรบกวนและป้องกันการเพาะพันธุ์ของสัตว์พาหะนำโรค โดยประตูจะเปิดได้เฉพาะช่วงที่มีการ เก็บขนมูลฝอยรวม เท่านั้น และจัดให้มีท่อรวบรวมน้ำ จากการล้างห้องพักมูลฝอยเข้าสู่ระบบบำบัดน้ำเสียของโครงการ	✓ - ห้องพักขยะมูลฝอยจะถูกเปิดก็ต่อเมื่อมีการนำไปทิ้งเท่านั้น	-	ภาพที่ 2.2-11 ห้องพักมูลฝอย

8. จัดทำแนวท่อระบายอากาศจากห้องพักมูลฝอยเปียก ปริมาตรอากาศขนาด 64 ลบ.ม./ชม. เพื่อระบายกลิ่นสู่บ่อดินเพื่อกำจัดมีเทนของโครงการ	✓ - โครงการมีการติดตั้งท่อระบายอากาศจากห้องพักมูลฝอยรวม เพื่อระบายอากาศออกสู่บ่อดินเพื่อกำจัดมีเทนของโครงการ	-	ภาพที่ 2.2-11 ห้องพักมูลฝอย

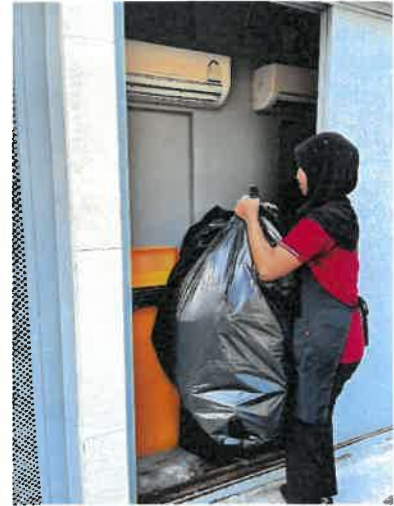
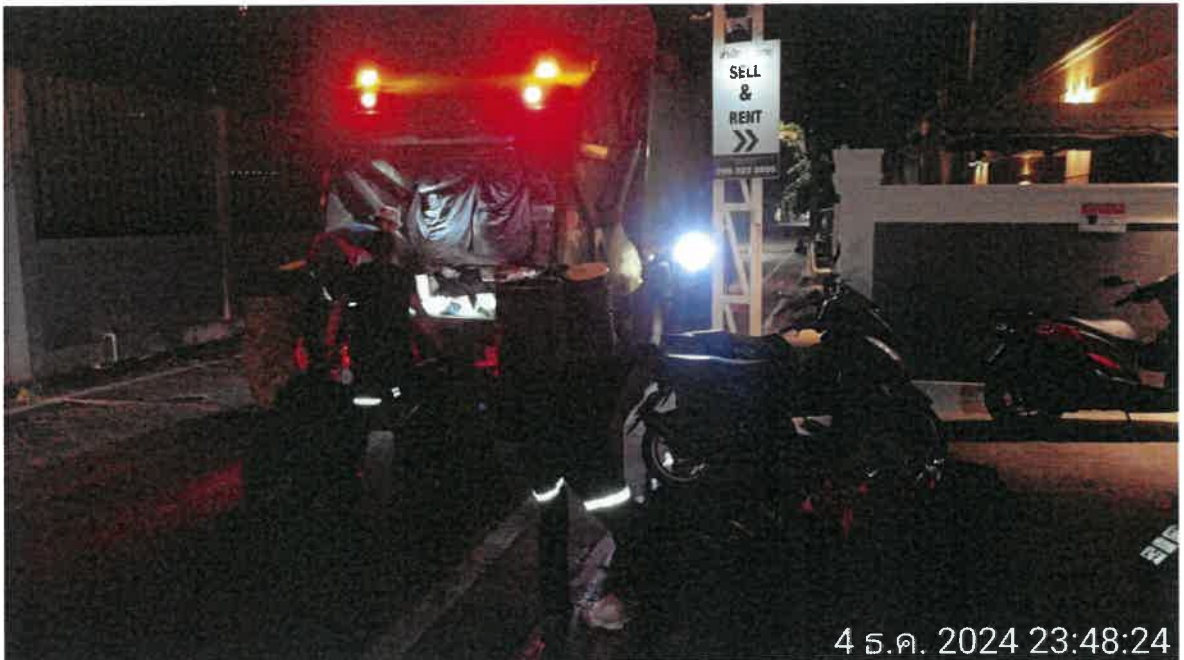
ภาพที่ 2.2-12 เจ้าหน้าที่จัดเก็บมูลฝอย

3.3 การจัดการมูลฝอย (ต่อ)	<p>มูลฝอยเปียก มูลฝอยแห้ง และมูลฝอยที่สามารถกลับมาใช้ใหม่ได้ (ถุงสีดำ) และมูลฝอยอันตราย (ถุงสีส้ม/แดง) แล้วนำไปรวมไว้บริเวณห้องพักมูลฝอยรวม</p> <p>2. รวบรวมและขนย้ายมูลฝอยให้ดำเนินการในช่วงเวลา 13.00-14.00 น. ซึ่งเป็นช่วงเวลาที่รบกวนผู้พักอาศัยน้อยที่สุด จัดให้มีห้องพักมูลฝอยรวมของโครงการอยู่ในอาคารบริเวณชั้นที่ 1 ด้านทิศตะวันออกเฉียงเหนือของอาคาร โดยมีรายละเอียดดังนี้</p> <p>(2.1) ห้องพักมูลฝอยเปียก ขนาดพื้นที่ 3.87 ตาราง เมตร ความสูงประมาณ 2.775 เมตร มีความจุ 3.87 ลูกบาศก์เมตร (คิดที่ระดับกักเก็บ 1.0 เมตร) จึงสามารถ รองรับปริมาณมูลฝอยเปียกที่เกิดขึ้น 0.93 ลูกบาศก์เมตร/ วัน ได้นาน 4 วัน (ไม่น้อยกว่า 3 วัน) และจัดให้มีถังขยะรองรับมูลฝอยแห้ง ขนาด 240 ลิตร รองรับปริมาณมูล ฝอยแห้งที่เกิดขึ้น 0.06 ลูกบาศก์เมตร/วัน ซึ่งถังขยะ ดังกล่าวสามารถรองรับมูลฝอยแห้งได้นาน 4 วัน (ไม่น้อยกว่า 3 วัน)</p> <p>(2.2) ห้องพักมูลฝอยรีไซเคิล ขนาดพื้นที่ 1.698 ตาราง เมตร ความสูงประมาณ 2.775 เมตรมีความจุ 2.55 ลูกบาศก์ เมตร (ติดที่ระดับกักเก็บ 1.0 เมตร) จึงสามารถรองรับ ปริมาณมูลฝอยรีไซเคิล ที่เกิดขึ้นทั้งหมดประมาณ 0.84 ลูกบาศก์เมตร/วัน ได้อย่างเพียงพอ ไม่น้อยกว่า 3 วัน</p>	<p>✓ - นิติบุคคลอาคารชุดฯ มีเจ้าหน้าที่จัดเก็บขยะตามชั้นในช่วงเวลา 13.00-14.00 น. ลงมาไว้ที่ห้องพักขยะรวม บริเวณชั้นที่ 1 มีจำนวน 4 ห้อง ได้แก่ ห้องพักมูลฝอยเปียก, ห้องพักมูลฝอยแห้ง, ห้องพักมูลฝอยรีไซเคิล ห้องพักมูลฝอยอันตราย ปัจจุบันมีการใช้ งานเพียง 2 ห้อง คือห้องพักมูลฝอยแห้งและห้องพักมูลฝอยรีไซเคิล ทั้งนี้ภายในห้องพักมูลฝอยแห้งประกอบด้วยถังรองรับมูลฝอย จำนวน 1 ถัง โดยสำนักงานเขตเข้ามาเก็บขยะทุกวัน</p>	-	ภาพที่ 2.2-12 เจ้าหน้าที่จัดเก็บ มูลฝอย
