## สรุปผลการปฏิบัติตามมาตรการฯ และข้อเสนอแนะ

## บทที่ 4

จากผลการติดตามตรวจสอบผลการปฏิบัติตามมาตรการป้องกันและแก้ไขผลกระทบสิ่งแวดล้อมและมาตรการติดตามตรวจสอบผลกระทบสิ่งแวดล้อมโครงการ คอนโด วัน เอ็กซ์ สาทร-นราธิวาส (ชื่อเดิม อาคารชุดพักอาศัยสูง 9 ชั้น) (ระยะดำเนินการ) ระหว่างเดือนกรกฎาคม ถึง ธันวาคม 2567 พบว่าโครงการฯ มีการปฏิบัติตามมาตรการฯ เป็นส่วนใหญ่ แต่ยังคงมีมาตรการฯ บางมาตรการที่ทางโครงการฯ ไม่ได้ปฏิบัติ ปฏิบัติไม่ได้ ปฏิบัติได้แต่ไม่มีประสิทธิภาพ หรือยังไม่ถึงเวลาปฏิบัติโดยสามารถสรุปได้ดังตารางที่ 4-1

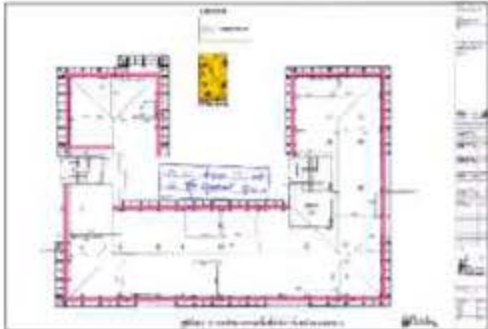
<p>แปลนพื้นที่สีเขียวชั้นหลังคา อาคาร A</p>

1. ทรัพยากรสิ่งแวดล้อมทางกายภาพ		
1.2 คุณภาพอากาศ 2) มลพิษทางอากาศ	<p>- จัดให้มีพื้นที่สีเขียวบริเวณชั้นล่าง และชั้นหลังคา โดยมีพื้นที่รวม 2,341 ตร.ม. คิดเป็นอัตราส่วนพื้นที่สีเขียวต่อผู้พักอาศัยประมาณ 1.09 ตร.ม./คน โดยบริเวณชั้นล่างจะมีพื้นที่สีเขียว 2,056 ตร.ม. คิดเป็นร้อยละ 88 ของ พื้นที่สีเขียวทั้งหมด ซึ่งมีพื้นที่ปลูกไม้ยืนต้น 1,016 ตร.ม. (ไม่น้อยกว่า ร้อยละ 50 ของพื้นที่สีเขียวชั้นล่าง) โดยพันธุ์ไม้ที่จะนำมาปลูก ได้แก่ สีสาวดี อินทนิลน้ำ ชมพูพันธุ์ทิพย์ กระพี้จั่น พิกุล ไทรยอดทอง ยี่โถ เศรษฐีไซ่ง่อน พุดตะแบก กล้วยแดง เดหลีใบกล้วย และกล้วยาลน้อย ซึ่งพันธุ์ไม้ที่เลือกปลูก จะสามารถดูดซับคาร์บอนไดออกไซด์ ที่เกิดจาก โครงการได้ทั้งหมด</p>	<p><u>การดำเนินการในปัจจุบัน</u></p> <p>- ปฏิบัติได้แต่ไม่มีประสิทธิภาพ : ปัจจุบันโครงการได้จัดให้มีพื้นที่สีเขียวจำนวน 1 บริเวณ ได้แก่ พื้นที่สีเขียวชั้นล่าง ซึ่งส่วนใหญ่มีตำแหน่งและขนาดเป็นไปตามที่ระบุในรายงานสำหรับพื้นที่สีเขียวชั้นหลังคานั้น ผู้พัฒนาโครงการไม่ได้จัดให้มีมาตั้งแต่แรกเริ่ม โดยปัจจุบันทางโครงการอยู่ระหว่างการศึกษาคำแนะนำในการเพิ่มพื้นที่สีเขียวทดแทนเพื่อให้โครงการมีพื้นที่สีเขียวที่มีขนาดเท่ากับที่ระบุไว้ในรายงานการประเมินผลกระทบสิ่งแวดล้อม ซึ่งจากการติดตามตรวจสอบผลการปฏิบัติตามมาตรการพื้นที่สีเขียวครั้งล่าสุดพบว่าการปลูกเพิ่มเติมบริเวณชั้นสระว่ายน้ำ อาคาร C และมีการบำรุงรักษาให้มีความสมบูรณ์อย่างต่อเนื่อง</p> <p><u>แนวทางการดำเนินการ</u></p> <p>- ให้ทางโครงการดำเนินการปลูกพื้นที่สีเขียวทดแทนโดยต้องมีขนาดพื้นที่เท่ากับ หรือมากกว่าพื้นที่สีเขียวที่หายไป พร้อมทั้งดำเนินการยื่นเอกสารขอเปลี่ยนแปลงมาตรการ (เปลี่ยนแปลงพื้นที่สีเขียวชั้นหลังคา) ต่อหน่วยงานอนุญาต (กรุงเทพมหานคร) โดยชี้แจงถึงความจำเป็นและความเหมาะสมของการเปลี่ยนแปลงมาตรการดังกล่าว</p>
