## บทที่ 2

ผลการดำเนินการตามมาตรการป้องกัน และแก้ไขผลกระทบสิ่งแวดล้อม

ในการดำเนินงานของโครงการจะต้องปฏิบัติตามมาตรการป้องกันและแก้ไขผลกระทบสิ่งแวดล้อม ได้แก่

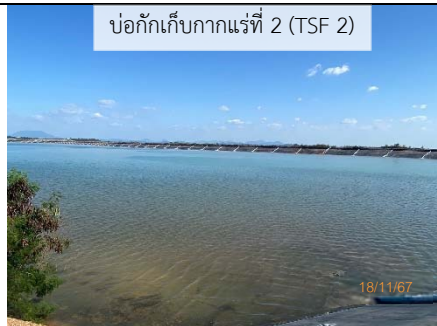
มาตรการป้องกันและแก้ไขผลกระทบสิ่งแวดล้อม และมาตรการติดตามตรวจสอบผลกระทบสิ่งแวดล้อม	ผลการปฏิบัติตามมาตรการ	ปัญหา อุปสรรค ที่ไม่สามารถปฏิบัติตามมาตรการ และแนวทางแก้ไข	ภาพประกอบมาตรการ
8. การตรวจสอบการปฏิบัติตามเงื่อนไข โดยเฉพาะใน การก่อสร้างบ่อกักเก็บกากแร่แห่งที่ 2 (TSF 2) นั้น ให้ มีการตรวจสอบร่วมระหว่างกรมอุตสาหกรรมพื้นฐาน และการเหมืองแร่ และสำนักงานนโยบายและแผน ทรัพยากรธรรมชาติและสิ่งแวดล้อม	- การก่อสร้างบ่อกักเก็บกากโลหกรรมที่ 2 (TSF-2) ได้ปฏิบัติตามเงื่อนไขมาตรการป้องกันและแก้ไข ผลกระทบสิ่งแวดล้อมที่กำหนดไว้ การเก็บกากโล หกรรม และได้รับการตรวจสอบ ควบคุม และรับรอง โดยวิศวกรโยธา พร้อมทั้งได้มีการตรวจสอบร่วม ระหว่างกรมอุตสาหกรรมพื้นฐานและการเหมืองแร่ และสำนักงานนโยบายและแผนทรัพยากรธรรมชาติและ สิ่งแวดล้อมแล้ว	- ไม่มี	<div>บ่อกักเก็บกากแร่ที่ 2 (TSF 2)</div>

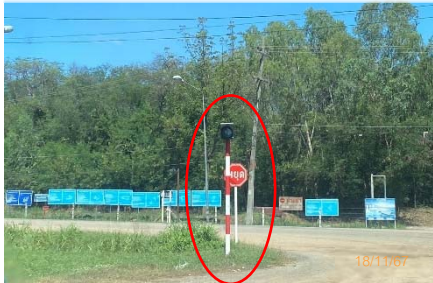
มาตรการป้องกันและแก้ไขผลกระทบสิ่งแวดล้อม และมาตรการติดตามตรวจสอบผลกระทบสิ่งแวดล้อม	ผลการปฏิบัติตามมาตรการ	ปัญหา อุปสรรค ที่ไม่สามารถปฏิบัติ ตามมาตรการ และแนวทางแก้ไข	ภาพประกอบมาตรการ
			<p>สัญญาณไฟกระพริบบริเวณถนนด้านหน้าโครงการ</p>

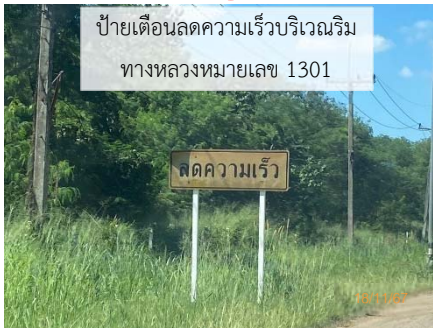
<p>ป้ายเตือนลดความเร็วบริเวณริม ทางหลวงหมายเลข 1301</p>

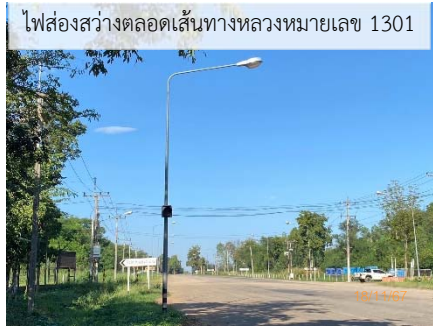
<p>ไฟส่องสว่างตลอดเส้นทางหลวงหมายเลข 1301</p>

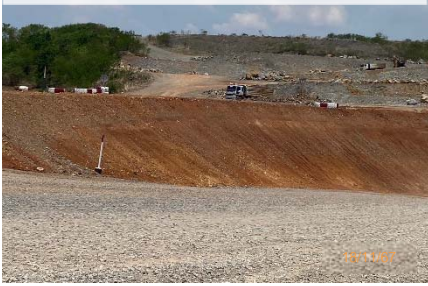
2. การออกแบบความลาดชันของบ่อเหมืองจะต้องออกแบบให้ผนังบ่อเหมืองในชั้นแร่ออกไซด์มีความชันต่ำกว่าในชั้นหินแข็งในส่วนล่างของขุมเหมือง พร้อมทั้งออกแบบเส้นทางหลักที่ใช้เป็นเส้นทางให้เครื่องจักรกลและรถบรรทุกขึ้นลงในบ่อเหมือง โดยทำการตัดถนนเลียบผนังบ่อเหมืองลงไปให้ถนนมีความกว้าง 20 ม. และความลาดเอียง 10% ซึ่งจะเหมาะสมกับรถบรรทุกขนาด 35 ตัน ที่ใช้วิ่งขนส่งแร่ และมูลหินที่ขึ้นจากบ่อเหมืองไปยังโรงประกอบโลหะกรรม หรือไปยังที่เก็บกองมูลหิน	- การออกแบบผนังบ่อเหมืองในชั้นแร่ออกไซด์ จะมีความชันต่ำกว่าชั้นหินแข็งเพื่อเสถียรภาพของผนังบ่อเหมือง และเส้นทางขนส่งแร่ มีขนาดความกว้าง 20 ม. และความลาดเอียง 10%	- ไม่มี	ความลาดชันของหน้าเหมือง และเส้นทางขนส่งแร่

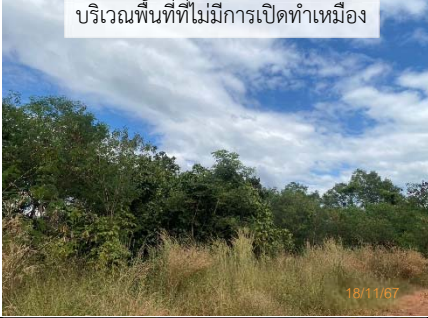
3. เปิดหน้าดินเพื่อการทำเหมืองให้น้อยที่สุดเท่าที่จำเป็น เพื่อลดพื้นที่เปิดโล่ง	- ดำเนินการทำเหมืองตามแผนผังกำหนดและการดำเนินการที่ผ่านมาบริเวณพื้นที่ที่ไม่มีการเปิดทำเหมืองได้คงสภาพเดิมไว้	- ไม่มี	บริเวณพื้นที่ที่ไม่มีการเปิดทำเหมือง

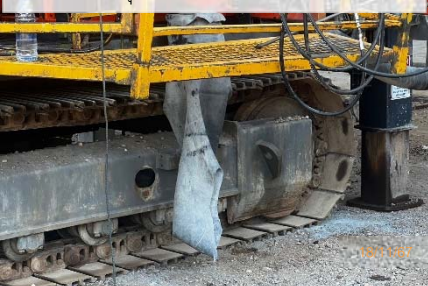
4. ติดตั้งเครื่องดักจับฝุ่นละอองตามเครื่องจักรที่เป็นแหล่งกำเนิดฝุ่นละออง เช่น เครื่องบดสินแร่ และเครื่องเจาะระเบิด	- เครื่องจักรที่เป็นแหล่งกำเนิดฝุ่นละออง เช่น เครื่องบดสินแร่ และเครื่องเจาะระเบิด ได้ติดตั้งเครื่องดักจับฝุ่นละออง	- ไม่มี	เครื่องดักจับฝุ่นละอองบริเวณเครื่องเจาะระเบิด

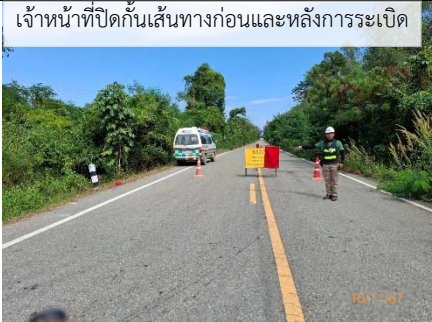
14. การเคลียร์พื้นที่ทำการระเบิดจะกระทำโดยวิศวกร ควบคุมและจะต้องมีสัญญาณเตือนแจ้งให้ทราบถึงการ ระเบิด เมื่อทำการเคลื่อนย้ายคนออกจากพื้นที่การ ระเบิดแล้วจะต้องทำการปิดกั้นเส้นทางห้ามเข้าพื้นที่ ระเบิดทุกเส้นทาง	- การดำเนินการการระเบิดทุกครั้งจะต้อง ควบคุมโดยวิศวกรผู้เชี่ยวชาญพร้อมเปิด สัญญาณเตือนก่อนและหลังการระเบิด - เมื่อทำการเคลียร์คนออกจากพื้นที่แล้วจะทำ การปิดกั้นเส้นทางห้ามเข้าพื้นที่ระเบิดทุก เส้นทาง	- ไม่มี	<div>เจ้าหน้าที่ปิดกั้นเส้นทางก่อนและหลังการระเบิด</div>

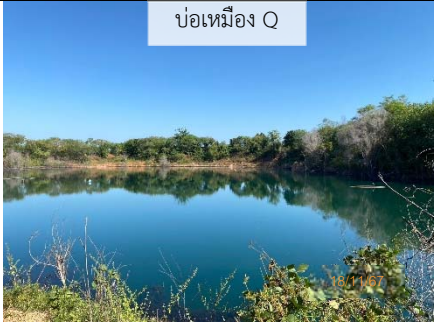
17. กรณีที่การสูบน้ำเพื่อลดระดับน้ำใต้ดินมีผลกระทบต่อดคลองที่อยู่ระหว่างบ่อเหมือง Q และบ้านใหม่คลองตาลัด จะต้องหาแหล่งน้ำอื่นมาทดแทนโดยจะต้องมีปริมาณและคุณภาพเช่นเดียวกับน้ำในคลองหรือดีกว่า	- การทำเหมืองที่บริเวณบ่อเหมือง Q ที่ผ่านมามีผลกระทบต่อดคลองที่อยู่ระหว่างบ่อเหมือง Q และบ้านใหม่คลองตาลัด	- ไม่มี	<div>บ่อเหมือง Q</div>

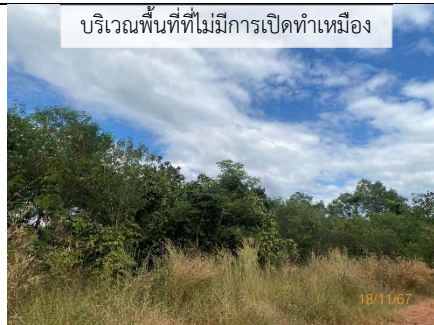
18. การลดระดับของน้ำใต้ดินจะต้องทำในกรณีที่จำเป็นเท่านั้น	- การดำเนินการที่ผ่านมาจะทำในกรณีที่จำเป็นเท่านั้น	- ไม่มี	-
19. คงสภาพของพืชพรรณและระบบนิเวศบริเวณพื้นที่โครงการที่ไม่เกี่ยวข้องกับการทำเหมืองให้มากที่สุด	- พื้นที่ที่ไม่เกี่ยวข้องกับกิจกรรมการทำเหมืองยังคงสภาพเดิม	- ไม่มี	<div>บริเวณพื้นที่ที่ไม่มีการเปิดทำเหมือง</div>

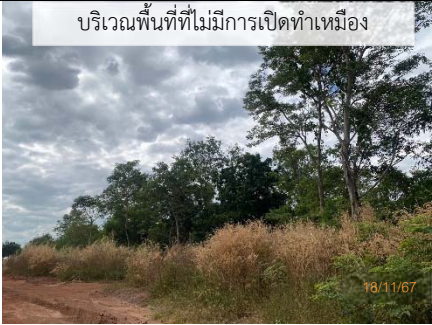
4. ดินชั้นบนที่ได้จากการเปิดหน้าเหมืองและจากการขุด ลอกผิวหน้าพื้นที่บริเวณที่จะใช้เป็นที่เก็บกองมูลหิน ให้แยกกองไว้ต่างหากบริเวณโดยรอบหรือใกล้กับบริเวณ ที่เก็บกองมูลหินเพื่อนำกลับมาใช้ในการฟื้นฟู โดยจะต้อง มีคันทำนบและร่องระบายน้ำ เพื่อระบายน้ำส่วนเกิน จากบริเวณกองเปลือกดินลงสู่บ่อตกตะกอน พร้อมทั้ง ปลูกพืชคลุมดินเพื่อป้องกันการชะล้างพังทลายและการ ฟุ้งกระจายของฝุ่นดิน และเปิดเปลือกดินเฉพาะในส่วนที่ จำเป็นเท่านั้น และบริเวณใดที่ไม่เกี่ยวข้องกับการทำ เหมืองให้รักษาสภาพเดิมของพื้นที่ไว้ให้มากที่สุด	- บริเวณใดที่ไม่เกี่ยวข้องกับการทำเหมืองจะ รักษาสภาพเดิมของพื้นที่ไว้ให้มากที่สุด และดิน ชั้นบนที่ได้จากการเปิดหน้าเหมืองและจากการ ขุดลอกผิวหน้าพื้นที่บริเวณที่จะใช้เป็นที่เก็บ กองมูลหินจะเก็บไว้เพื่อใช้ในการฟื้นฟูพื้นที่ โดย มีระบบระบายน้ำจากกองดินไปยังบ่อตก ตะกอน พร้อมทั้งปลูกพืชคลุมดินเพื่อป้องกันการ ชะล้างพังทลายและการฟุ้งกระจายของฝุ่น ดินที่บริเวณกองดินที่เก็บไว้	-ไม่มี	<div>บริเวณพื้นที่ที่ไม่มีการเปิดทำเหมือง</div>

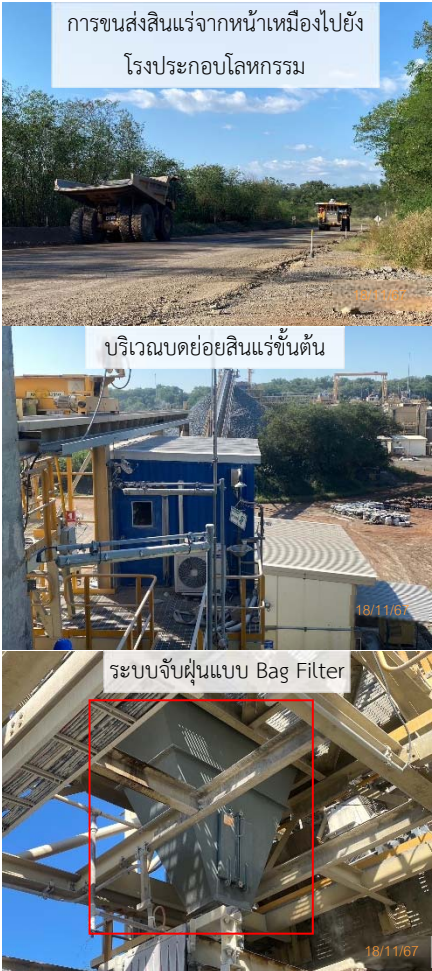
มาตรการป้องกันและแก้ไขผลกระทบสิ่งแวดล้อม และมาตรการติดตามตรวจสอบผลกระทบสิ่งแวดล้อม	ผลการปฏิบัติตามมาตรการ	ปัญหา อุปสรรค ที่ไม่สามารถปฏิบัติตามมาตรการ และแนวทางแก้ไข	ภาพประกอบมาตรการ
<p><b>การแต่งแร่ (Processing Plant)</b></p> <p>1. สิ้นแร่ที่ได้จากหน้าเหมืองจะนำเข้าสู่เครื่องบดหยาบ (Crusher) โดยบริเวณเครื่องบดหยาบจะต้องติดตั้งระบบดักจับฝุ่นและในการขนส่งสิ้นแร่หลังจากการบดย่อยแล้วเพื่อส่งไปยังส่วนบดละเอียดใช้ Apron feeder</p>	<p>- สิ้นแร่ทองคำและเงิน จากบ่อเหมืองจะถูกลำเลียงโดยรถบรรทุกทุกสิ้นแร่มาที่เก็บกองสิ้นแร่ จากนั้นส่งไปยัง Crusher เพื่อบดย่อยสิ้นแร่ ขั้นต้น ซึ่งติดตั้งระบบ Dust Controller ชนิด Bag Filter เพื่อดักจับฝุ่นไม่ให้ฟุ้งกระจาย จากนั้นผ่าน Apron Feeder ไปยัง SAG Mill และ Ball Mill ตามลำดับ</p>	<p>- ไม่มี</p>

<p>การขนส่งสิ้นแร่จากหน้าเหมืองไปยังโรงประกอบโลหกรรม</p> <p>บริเวณบดย่อยสิ้นแร่ขั้นต้น</p> <p>ระบบจับฝุ่นแบบ Bag Filter</p>

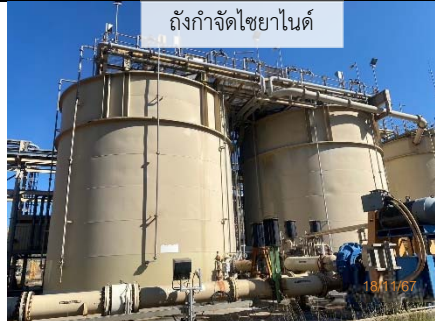
7. น้ำเสียที่เกิดจากกระบวนการแต่งแร่ทั้งหมด จะรวบรวมไว้ในฮอบเปอร์ขนาด 10 ลบ.ม. ก่อนที่จะสูบอย่างต่อเนื่องไปที่ Cyanide destruction unit	- น้ำเสียที่เกิดจากกระบวนการแต่งแร่ทั้งหมดจะถูกปั๊มไปที่ Cyanide destruction unit เพื่อกำจัดไซยาไนด์	- ไม่มี

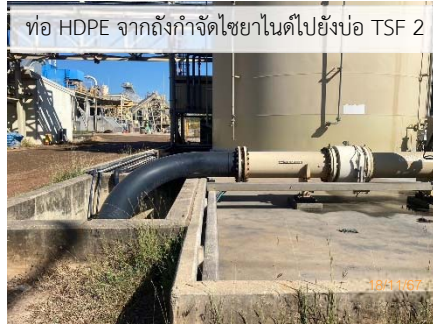
8. ในกระบวนการ Cyanide destruction ใช้กระบวนการ INCO SO <sub>2</sub> /air ซึ่งมี 2 ถัง โดยการดำเนินงานปกติจะใช้เพียง 1 ถัง กรณีที่การดำเนินงานมีปัญหาเรื่องไซยาไนด์จะใช้ทั้ง 2 ถัง เพื่อลดความเข้มข้นของไซยาไนด์ให้ไม่เกิน 20 ส่วนในล้านส่วน ก่อนที่จะสูบไปสู่อ่างกักเก็บกากแร่โดยใช้ HDPE pipe และตะกอนที่เกิดขึ้นจากกระบวนการดังกล่าวจะต้องนำไปเก็บไว้ในบ่อกักเก็บกากแร่	- ทำการลดปริมาณไซยาไนด์ในสารละลายให้ ได้ความเข้มข้นไม่เกิน 20 ppm ก่อนสูบไปที่ บ่อกักเก็บกากแร่ โดยใช้ท่อ HDPE และตะกอน ที่เกิดขึ้นจากกระบวนการกำจัดสารไซยาไนด์ โดยวิธี INCO SO <sub>2</sub> /air โดยการออกซิไดซ์ด้วย โซเดียม ไบซัลไฟต์ และก๊าซออกซิเจน จากนั้น จะกักเก็บไว้ในบ่อ TSF 2 ต่อไป	- ไม่มี

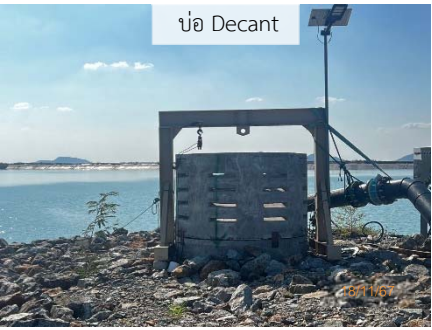
7. สร้างบ่อ Decant และติดตั้งระบบสูบน้ำที่เป็น Supernatant บริเวณคันดินตรงกลางของบ่อกักเก็บกากแร่ และยกขบบ่อให้สูงขึ้นทุกครั้งที่มีการยกคันกันบ่อกักเก็บกากแร่ เพื่อสูบน้ำจากผิวหน้าบ่อกักเก็บกากแร่กลับไปใช้ใหม่ในกระบวนการผลิต โดยบ่อสูบน้ำและระบบสูบน้ำประกอบด้วยวงของซีเมนต์ขนาดเส้นผ่าศูนย์กลาง 1.8 ม. และกรุด้วยหินขนาด 100 มิลลิเมตร Steel decant riser unit ขนาด 450 มิลลิเมตร และเครื่องสูบน้ำแบบ Submersible พร้อมด้วยสวิทช์ลูกลอย	- ได้จัดสร้างบ่อ Decant และติดตั้งระบบสูบน้ำ Supernatant บริเวณกลางของบ่อกักเก็บกากแร่ และยกขบบ่อให้สูงขึ้นทุกครั้งที่มีการยกคันกันบ่อกักเก็บกากแร่ เพื่อสูบน้ำจากผิวหน้าบ่อกักเก็บกากแร่กลับไปใช้ใหม่ในกระบวนการผลิต โดยบ่อสูบน้ำและระบบสูบน้ำประกอบด้วยวงของซีเมนต์ และกรุด้วยหิน Steel decant riser unit และเครื่องสูบน้ำ Submersible	- ไม่มี

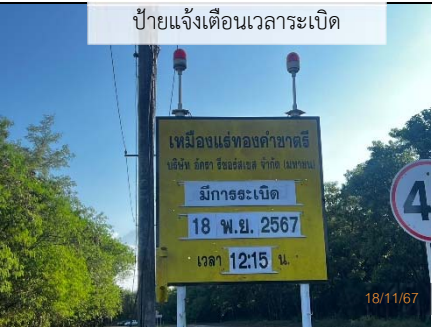
8. เมื่อมีการทำเหมืองในบริเวณที่อยู่ใกล้ทางหลวง หมายเลข 1301 ทางหลวงหมายเลข 1191 และทาง สาธารณประโยชน์หนองระมาน-คลองตาลัด (ทางหลวง หมายเลข 1344) ให้ดำเนินการดังนี้ 8.1 ให้ติดตั้งป้ายแจ้งกำหนดวันและเวลาที่ทำการ ระเบิดที่แน่นอนให้ผู้ใช้งานทางหลวง ทางสาธารณประโยชน์ และผู้ที่อยู่ในบริเวณใกล้เคียงได้ทราบล่วงหน้า โดยป้าย ดังกล่าวจะต้องมีขนาดใหญ่ต่อการมองเห็น และติดตั้ง ไว้ริมทางหลวงหมายเลข 1301 ทางหลวงหมายเลข 1191 และทางสาธารณประโยชน์สายหนองหาน-คลองตาลัด	- ดำเนินการติดป้ายแจ้งเตือนระเบิดไว้บริเวณ ด้านหน้าพื้นที่โครงการ และบริเวณเส้นทางหลวง หมายเลข 1301 ทางหลวงหมายเลข 1191 และ ทางหลวงหมายเลข 1344 - ก่อนและหลังทำการระเบิดทางโครงการจะมีการ ตรวจสอบความเรียบร้อย พร้อมเปิดสัญญาณเตือน ก่อนและหลังการระเบิด - เมื่อทำการเคลียร์คนออกจากพื้นที่แล้วจะทำการ ปิดกั้นเส้นทางห้ามเข้าพื้นที่ระเบิดทุกเส้นทาง - ทางโครงการจัดให้มีวิศวกรคอยควบคุมการทำ เหมือง โดยหากมีการระเบิดในพื้นที่สูงทางโครงการ	- ไม่มี	<p>ป้ายแจ้งเตือนเวลาระเบิด</p>

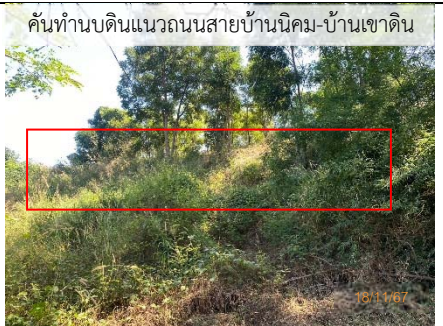
14.ให้ดูแลรักษาและซ่อมแซมคันทำนบดินและคูระบายน้ำ ตลอดแนวถนนสายบ้านนิคม-บ้านเขาดิน (เส้นใหม่) ทางด้านที่ติดกับบ่อกักเก็บกากแร่ที่ 2 (TSF2) ให้อยู่ใน สภาพที่ใช้งานได้ดียู่เสมอ	<p>- ดำเนินการดูแลคันทำนบดินและคูระบายน้ำ ตลอดแนวถนนสายบ้านนิคม-บ้านเขาดิน (เส้นใหม่) ให้อยู่ในสภาพที่ใช้งานได้ดียู่เสมอ</p>	- ไม่มี	<p>คันทำนบดินแนวถนนสายบ้านนิคม-บ้านเขาดิน</p>
