ผลการปฏิบัติตามมาตรการป้องกันและ
แก้ไขผลกระทบสิ่งแวดล้อม

2.1 การปฏิบัติตามมาตรการป้องกันและแก้ไขผลกระทบสิ่งแวดล้อม

ตารางที่ 2.2-1 มาตรการป้องกันและแก้ไขผลกระทบสิ่งแวดล้อม โครงการ The Address Asoke (ระยะดำเนินการ)

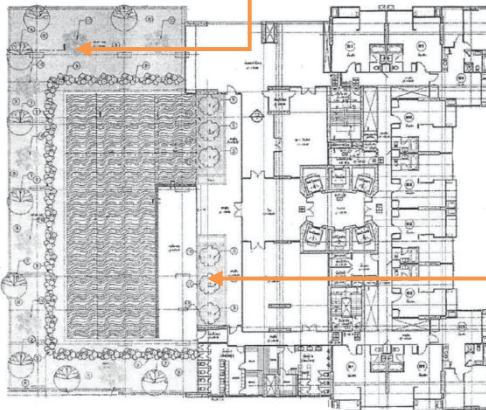
พื้นที่สีเขียวชั้นที่ 9

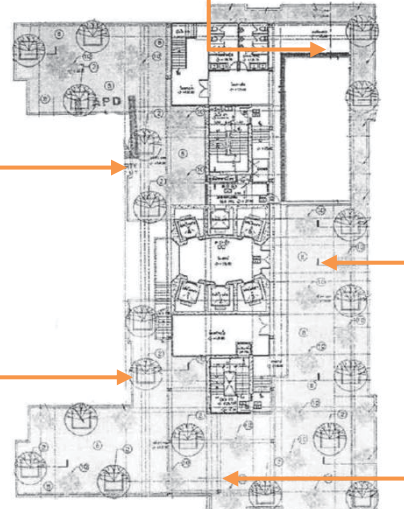
พื้นที่สีเขียวชั้นที่ 44

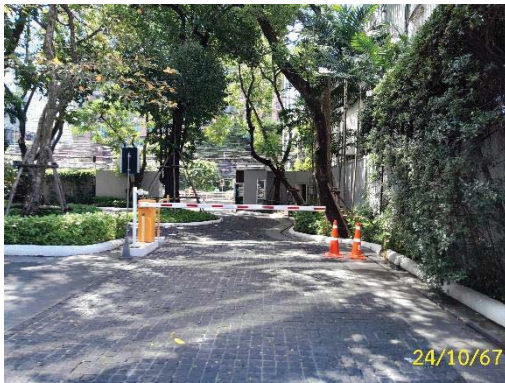
ทางเข้า-ออกด้านหน้าโครงการ

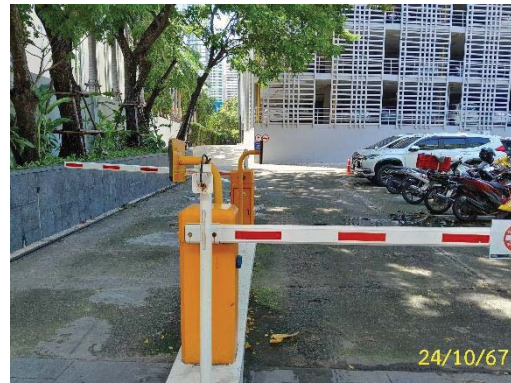
ทางเข้า-ออกด้านหลังโครงการ

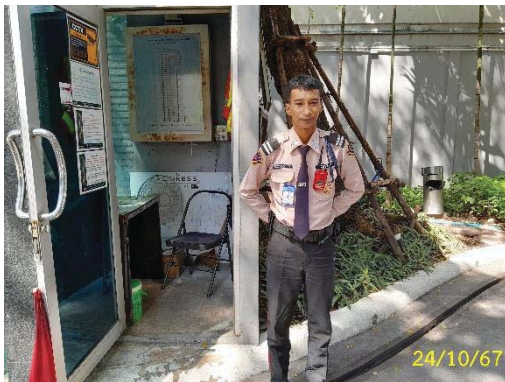
เจ้าหน้าที่อำนวยความสะดวกบริเวณทางเข้า-ออกโครงการ

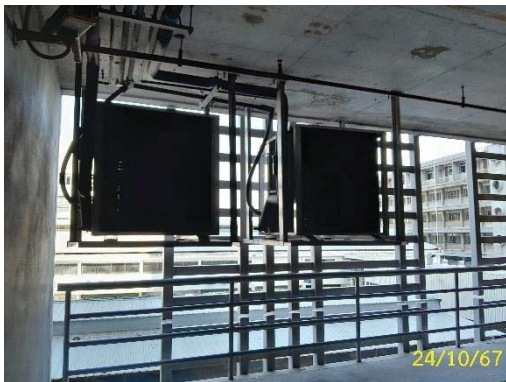
2. จัดให้มีการระบายอากาศในพื้นที่จอดรถด้วยพัดลมระบายอากาศ ที่ได้ออกแบบอัตราการระบายอากาศไม่น้อยกว่าที่กำหนดตาม กฎกระทรวง ฉบับที่ 50 (พ.ศ.2540) ออกตามความใน พรบ.ควบคุมอาคาร (พ.ศ. 2522)	✓	- โครงการได้ติดตั้งระบบระบายอากาศในพื้นที่จอดรถด้วยพัดลมระบายอากาศ	-	ภาพที่ 2.2-3 การจัดการระบบระบายอากาศ

พัดลมระบายอากาศชั้นจอดรถ

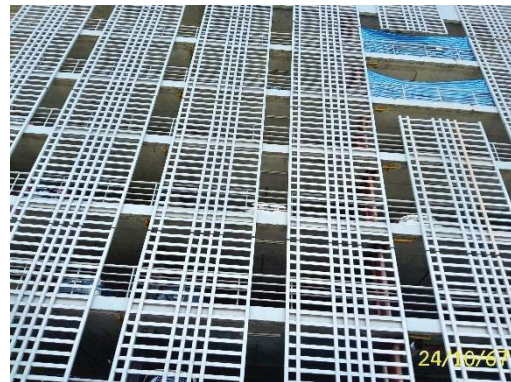
ช่องเปิดระบายอากาศชั้นจอดรถ

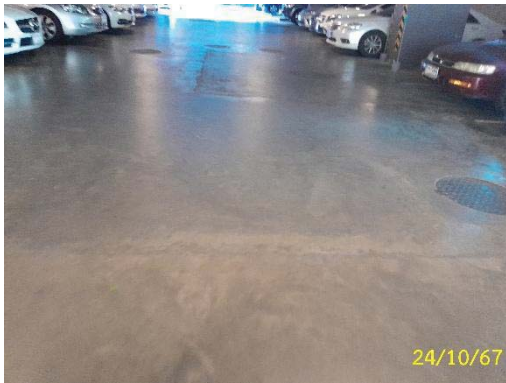
บริเวณที่ตั้งระบบบำบัดน้ำเสีย

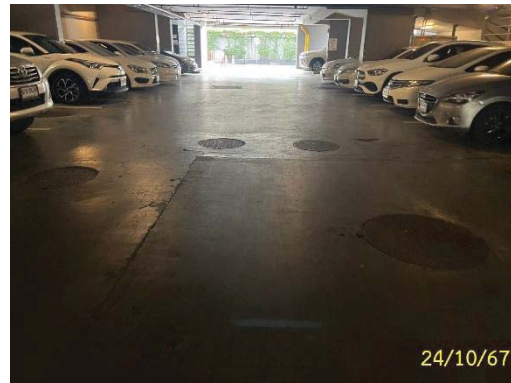
3. จัดให้มีการติดตั้งตะแกรงดักขยะที่บ่อพักน้ำสุดท้ายก่อนระบายออกนอกโครงการ เพื่อดักเศษสิ่งสกปรกที่อาจติดมากับน้ำทิ้ง	✓ - โครงการได้ติดตั้งตะแกรงดักขยะที่บ่อพักน้ำสุดท้ายก่อนปล่อยออกนอกโครงการ เพื่อดักเศษขยะต่าง ๆ ที่ติดมากับน้ำทิ้ง และจัดให้มีเจ้าหน้าที่คอยดักขยะออกเป็นประจำ	-	ภาพที่ 2.2-4 การจัดการน้ำเสีย

บ่อสุดท้ายก่อนปล่อยออกนอกโครงการ

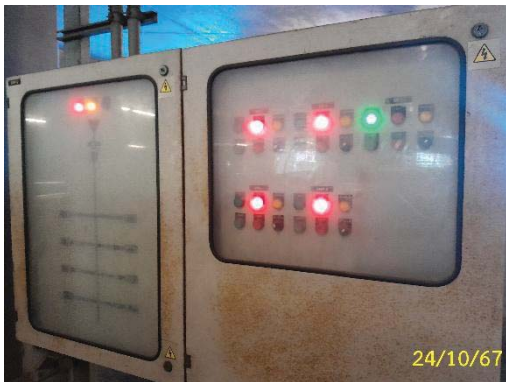
ตู้ควบคุมระบบบำบัด

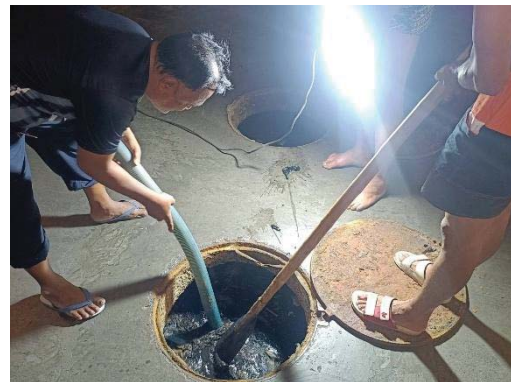
3. ประสานงานให้รถสูบล้างถังของสำนักงานเขตฯ เข้าสูบล้างถังจากระบบบำบัดน้ำเสียทุกๆ เดือน หรือตามความเหมาะสม	✓ - โครงการได้จัดให้มีการสูบล้างถังส่วนเกินของระบบบำบัดน้ำเสียทุกปี	-	ภาพที่ 2.2-4 การจัดการน้ำเสีย

การสูบน้ำส่วนเกินระบบบำบัดน้ำเสีย

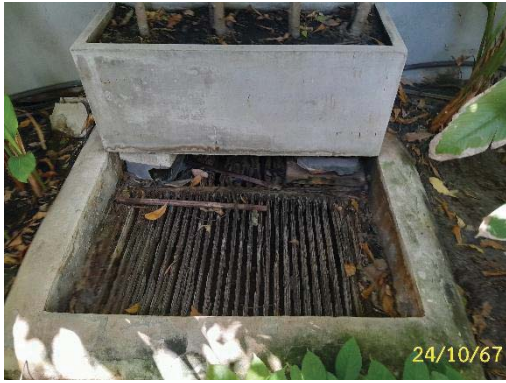
6. ติดตั้งตะแกรงดักขยะที่บ่อดักน้ำ (Manhole) สุดท้ายก่อนที่จะระบายน้ำออกสู่ที่ระบายน้ำสาธารณะ และหมั่นตรวจสอบ ดักขยะออกเป็นประจำ	✓ - โครงการได้ติดตั้งตะแกรงดักขยะที่บ่อดักน้ำสุดท้ายก่อนปล่อยออกนอกโครงการ และจัดให้มีเจ้าหน้าที่คอยตรวจสอบและดักขยะออกเป็นประจำ	-	ภาพที่ 2.2-4 การจัดการน้ำเสีย

บ่อสุดท้ายพร้อมตะแกรงดักขยะ

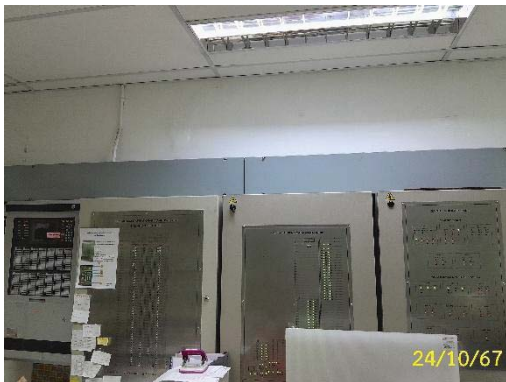
แผงควบคุมระบบสัญญาณแจ้งเหตุ

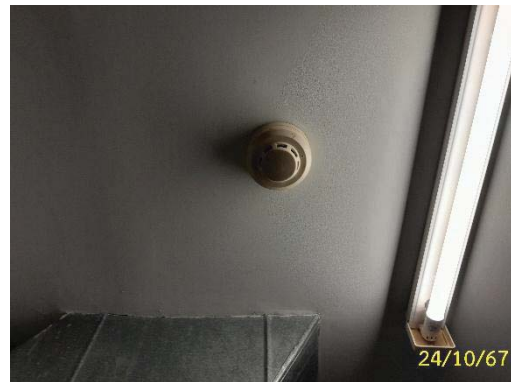
เครื่องตรวจจับควัน
