รายงานผลการปฏิบัติตาม
มาตรการป้องกันและแก้ไขผลกระทบสิ่งแวดล้อม
และมาตรการติดตามตรวจสอบคุณภาพสิ่งแวดล้อม
ระยะดำเนินการ

อาคารชุด เดอะวิว
เจ้าของ นิติบุคคลอาคารชุด เดอะวิว
ประจำเดือน กรกฎาคม – ธันวาคม พ.ศ. 2567

**รายงานผลการปฏิบัติตามมาตรการป้องกันและแก้ไขผลกระทบสิ่งแวดล้อม
และมาตรการติดตามตรวจสอบผลกระทบสิ่งแวดล้อม
โครงการอาคารชุด เดอะวิว**

๑. ชื่อโครงการ อาคารชุด เดอะวิว

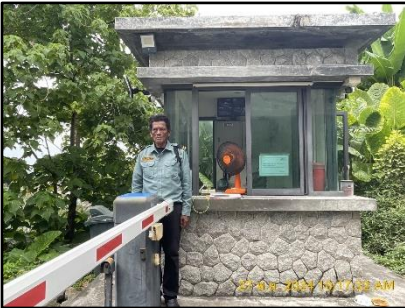
</p> <p>- ปฏิบัติตามมาตรการ โดยโครงการมีเจ้าหน้าที่รักษาความปลอดภัย ทำหน้าที่ควบคุมรถเข้า-ออก ก่อนเข้าพื้นที่โครงการตลอด 24 ชั่วโมง</p> <p>

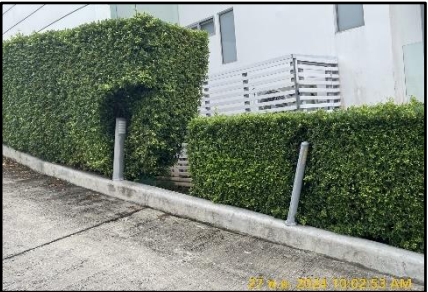
</p> <p>- ปฏิบัติตามมาตรการ โดยมีไฟส่องสว่างริมถนนทางเข้า-ออก โครงการ ถนนในโครงการและพื้นที่ส่วนกลางทั้งหมดด้วย</p>	<p>- ไม่มีปัญหาและอุปสรรค</p> <p>- ไม่มีปัญหาและอุปสรรค</p>

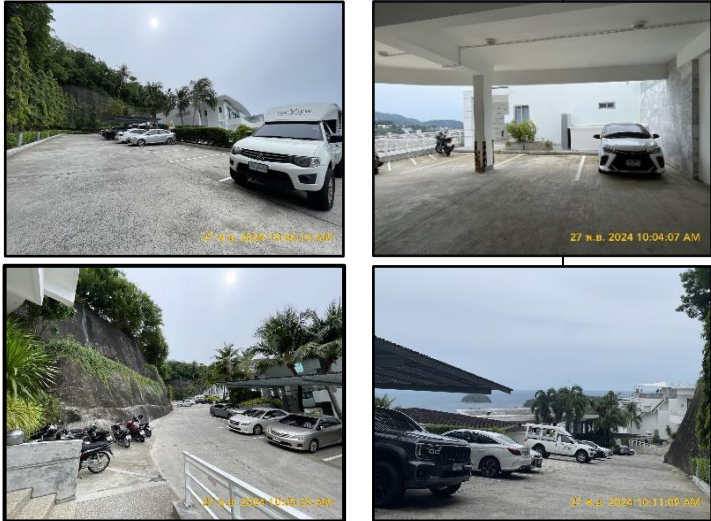
<p>- ปฏิบัติตามมาตรการ โดยเจ้าหน้าที่ รปภ.จะคอยควบคุมดูแลตลอดเวลา และมีป้ายห้ามจอดในบริเวณห้ามจอด</p>	<p>- ไม่มีปัญหาและอุปสรรค</p> <p>- ไม่มีปัญหาและอุปสรรค</p>

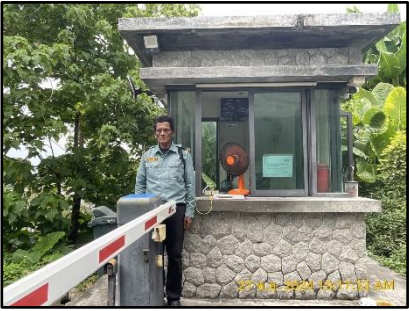
<p>- ปฏิบัติตามมาตรการ โดยโครงการมีเจ้าหน้าที่ของนิติ บุคคลอาคารชุด ทำหน้าที่ดูแลความเรียบร้อย และความ สะดวกปลอดภัยของผู้พักอาศัยตลอด 24 ชั่วโมง</p>	<p>- ไม่มีปัญหาและ อุปสรรค</p> <p>- ไม่มีปัญหาและ อุปสรรค</p>

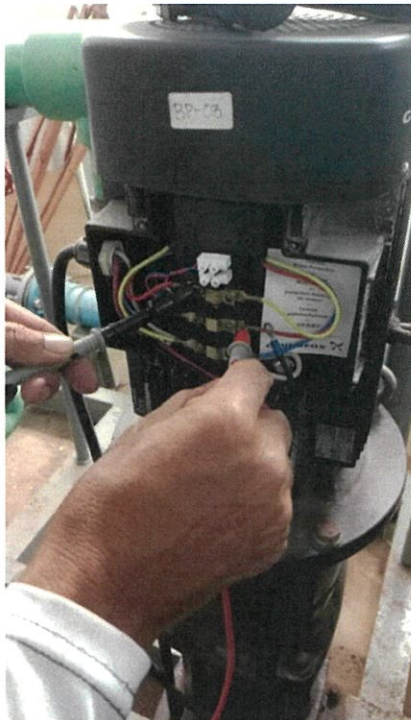
Fig 1. ตรวจสอบค่าความเป็นฉนวน

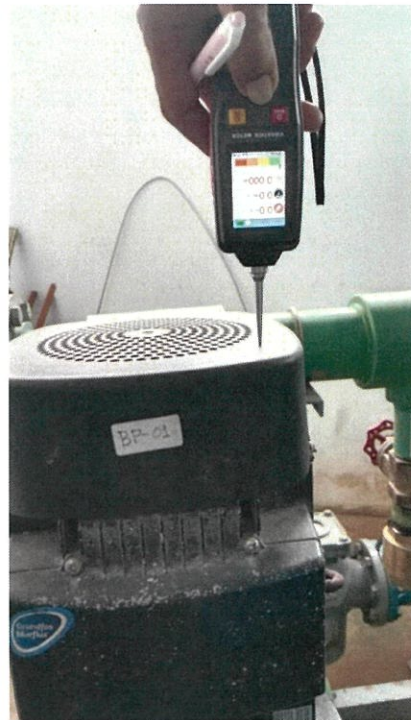
Fig 2. วัดค่าการสั้นของปั๊ม

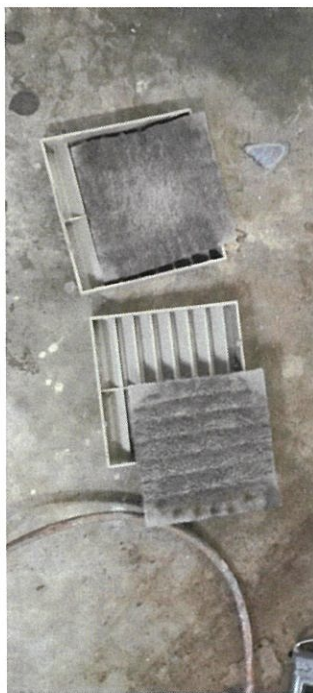
Fig 3. ทำความสะอาดแผ่นกรองอากาศ

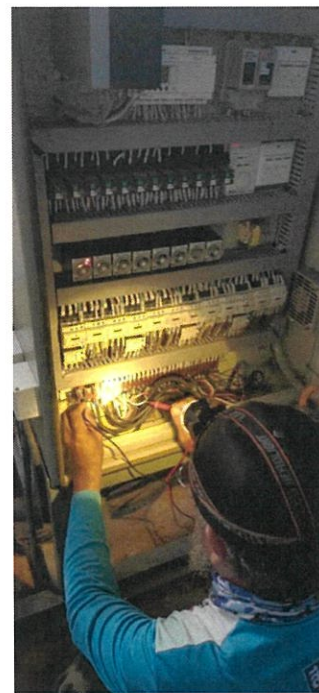
Fig 4. ตรวจสอบการทำงานควบคุม

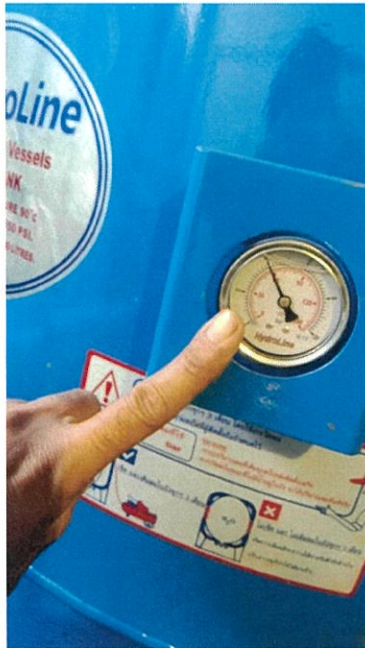
Fig 5. แรงดันถัง หลังเติมลม

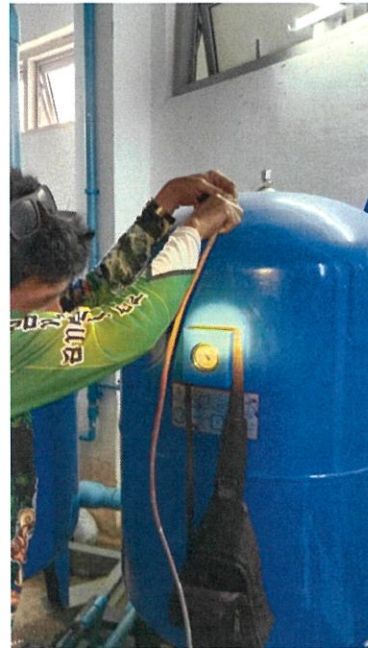
Fig 6. เติมลมถึงแรงดัน
