บทที่ 2

การปฏิบัติตามมาตรการป้องกันและแก้ไขผลกระทบสิ่งแวดล้อม

โครงการเหมืองแร่แคลไซต์ คำขอประทานบัตรที่ 3/2542 (ประทานบัตรที่ 29177/15681) ของนางชนปรียา ตัดวงษ์ (บริษัท แร่สยาม จำกัด รับช่วงฯ)

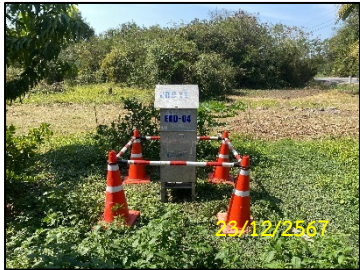
บ้านเลขที่ 102 หมู่ที่ 10 ต.โคกตูม อ.เมืองลพบุรี จ.ลพบุรี

มาตรการป้องกันและแก้ไขผลกระทบสิ่งแวดล้อม	รายละเอียดผลของการปฏิบัติตามมาตรการฯ	ปัญหา อุปสรรค และแนวทางแก้ไข	ภาพประกอบมาตรการ
1. คุณภาพอากาศ ให้ทำการตรวจวัดปริมาณฝุ่นละอองรวมในอากาศ (TSP) จำนวน 2 สถานี ได้แก่ บริเวณบ้านด้านทิศเหนือ (ห่างจากพื้นที่ประมาณ 500 เมตร) บริเวณบ้านด้านทิศตะวันออก เฉียง ไต้ (ห่างจากพื้นที่ประมาณ 200 เมตร) ปีละ 2 ครั้ง ในช่วงเดือนมีนาคม และเดือนธันวาคม ของทุกปี	- ดำเนินการตรวจวัดปริมาณฝุ่นละอองรวมในอากาศ (TSP) จำนวน 2 สถานี ได้แก่ 1. บ้านเลขที่ 102 หมู่ที่ 10 ตำบลโคกตูม อำเภอเมือง จังหวัดลพบุรี 2. วัดเสมาทอง ตำบลโคกตูม อำเภอเมืองลพบุรี จังหวัดลพบุรี โดยในครั้งนี้ได้ดำเนินการตรวจวัดในวันที่ 23-24 ธันวาคม พ.ศ.2567 พบว่า ผลการตรวจวัดมีค่าอยู่ในเกณฑ์มาตรฐานที่กำหนด	ไม่พบปัญหา

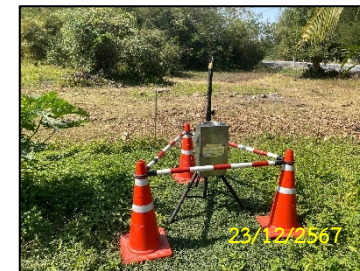
มาตรการป้องกันและแก้ไขผลกระทบสิ่งแวดล้อม	รายละเอียดผลของการปฏิบัติตามมาตรการฯ	ปัญหา อุปสรรค และแนวทางแก้ไข	ภาพประกอบมาตรการ
3. ระดับเสียง ให้ทำการตรวจวัดระดับเสียง จำนวน 2 สถานี ได้แก่ วัดเสมาทองและบ้านด้านทิศตะวันออกเฉียงใต้และทำการตรวจวัดความสั่นสะเทือน จำนวน 2 สถานี ได้แก่ วัดเสมาทอง และบ้านด้านทิศตะวันออกเฉียงใต้ปีละ 2 ครั้ง ในช่วงเดือนมีนาคม และเดือนธันวาคม ของทุกปี	- ดำเนินการตรวจวัดระดับเสียง จำนวน 2 สถานี ได้แก่ 1. บ้านเลขที่ 102 หมู่ที่ 10 ตำบลโคกตูม อำเภอเมืองลพบุรี จังหวัดลพบุรี 2. วัดเสมาทอง ตำบลโคกตูม อำเภอเมืองลพบุรี จังหวัดลพบุรี โดยในครั้งนี้ได้ดำเนินการเก็บตัวอย่างในวันที่ 23-24 ธันวาคม พ.ศ.2567 พบว่า ผลการตรวจวัดมีค่าอยู่ในเกณฑ์มาตรฐานที่กำหนด	ไม่พบปัญหา

<p>บ้านเลขที่ 102 หมู่ที่ 10 ต.โคกตูม อ.เมืองลพบุรี จ.ลพบุรี</p>   <p>วัดเสมาทอง ต.โคกตูม อ.เมืองลพบุรี จ.ลพบุรี</p> <p>การตรวจวัดระดับเสียง</p>

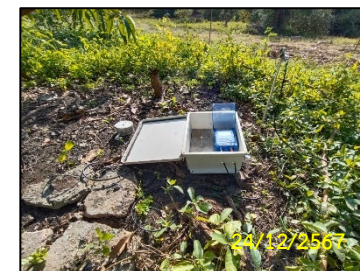
<p>บ้านเลขที่ 102 หมู่ที่ 10 ต.โคกตูม อ.เมืองลพบุรี จ.ลพบุรี</p>

มาตรการป้องกันและแก้ไขผลกระทบสิ่งแวดล้อม	รายละเอียดผลของการปฏิบัติตามมาตรการฯ	ปัญหา อุปสรรค และแนวทางแก้ไข	ภาพประกอบมาตรการ
<p>4. ความสิ้นสะท้อน</p> <p>ให้ทำการตรวจวัดความสิ้นสะท้อน จำนวน 2 สถานี ได้แก่ วัดเสมาทองและบ้านด้านทิศตะวันออกเฉียงใต้และทำการตรวจวัดความสิ้นสะท้อน จำนวน 2 สถานี ได้แก่ วัดเสมาทอง และบ้านด้านทิศตะวันออกเฉียงใต้ปีละ 2 ครั้ง ในช่วงเดือนมีนาคม และเดือนธันวาคม ของทุกปี</p>	<p>- ดำเนินการตรวจวัดความสิ้นสะท้อน จำนวน 2 สถานี ได้แก่</p> <p>1. บ้านเลขที่ 102 หมู่ที่ 10 ตำบลโคกตูม อำเภอเมือง จังหวัดลพบุรี</p> <p>2. วัดเสมาทอง ตำบลโคกตูม อำเภอเมือง จังหวัดลพบุรี</p> <p>โดยในครั้งนี้ได้ดำเนินการตรวจวัดในวันที่ 24 ธันวาคม พ.ศ. 2567 พบว่า ผลการตรวจวัดมีค่าอยู่ในเกณฑ์มาตรฐานที่กำหนด</p>	<p>ไม่พบปัญหา</p>

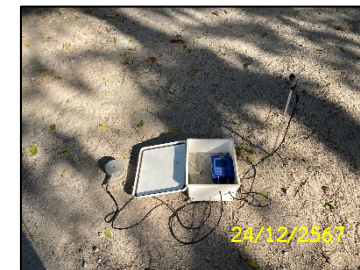
<p>วัดเสมาทอง ต.โคกตูม อ.เมืองลพบุรี จ.ลพบุรี</p> <p>การตรวจวัดความสิ้นสะท้อน</p>
