สืบเนื่องจากผลการพิจารณารายงานการวิเคราะห์ผลกระทบสิ่งแวดล้อม ด้านโครงการเหมืองแร่ ในการประชุมครั้งที่ 4/2547 วันที่ 1 มีนาคม 2547 ที่ประชุมมีมติเห็นชอบกับการพิจารณารายงานการวิเคราะห์ผลกระทบสิ่งแวดล้อม โครงการเหมืองแร่แคลไซต์ คำขอประทานบัตรที่ 3/2542 (ประทานบัตรที่ 29177/15681) ของนางชนปรียา ดัดวงษ์ (รับช่วงการทำเหมือง โดย บริษัท แร่สยาม จำกัด) ในเขตปกครองหมู่ที่ 2 ตำบลโคกตูม อำเภอเมืองลพบุรี จังหวัดลพบุรี รูปที่ 1-1 (ตงภาคผนวกที่ 1) สำนักงานนโยบายและแผนทรัพยากรธรรมชาติและสิ่งแวดล้อม (เดิมคือสำนักงานนโยบายและแผนสิ่งแวดล้อม) แจ้งผลการพิจารณารายงานการวิเคราะห์ผลกระทบสิ่งแวดล้อมของโครงการดังกล่าว และโครงการจะต้องปฏิบัติตามเงื่อนไขมาตรการป้องกันและแก้ไขผลกระทบสิ่งแวดล้อมและมาตรการติดตามตรวจสอบผลกระทบสิ่งแวดล้อมตามหนังสือ ทส. 1009/4355 ลงวันที่ 29 เมษายน 2547 ดังนั้นทางโครงการจึงได้มอบหมายให้ บริษัท พัฒนาสิ่งแวดล้อมและทรัพยากร จำกัด จัดทำรายงานผลการปฏิบัติตามมาตรการป้องกันและแก้ไขผลกระทบสิ่งแวดล้อมและมาตรการติดตามตรวจสอบผลกระทบสิ่งแวดล้อม

1. ชื่อโครงการ : โครงการทำเหมืองแร่แคลไซต์ คำขอประทานบัตรที่ 3/2542 (ประทานบัตร 29177/15681) ของนางชนปรียา ดัดวงษ์ (รับช่วงการทำเหมือง โดย บริษัท แร่สยาม จำกัด)
2. เจ้าของโครงการ : บริษัท แร่สยาม จำกัด
3. สถานที่ตั้งโครงการ : หมู่ที่ 2 ตำบลโคกตูม อำเภอ

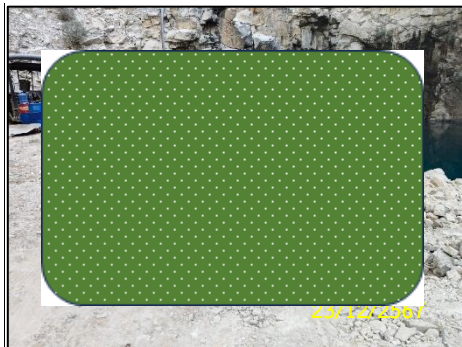
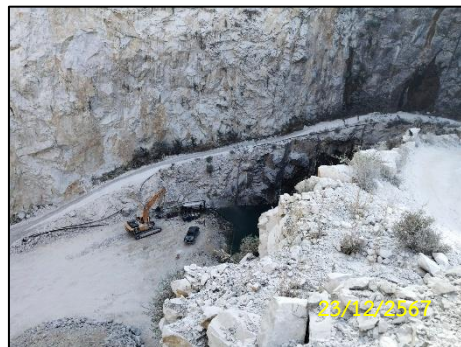
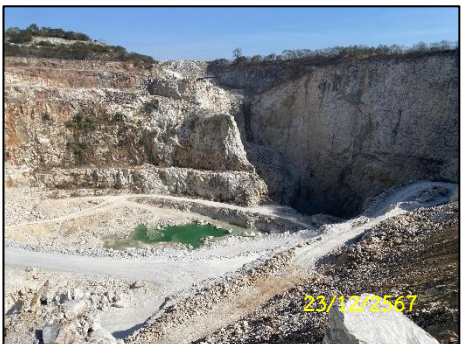
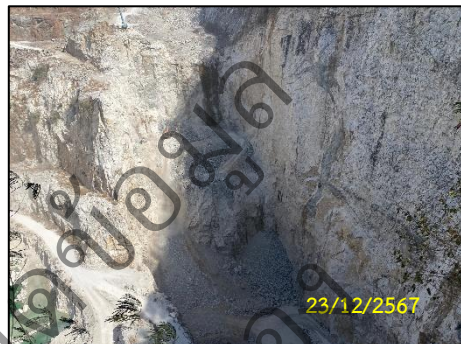
พื้นที่ทำเหมืองแร่แคลไซต์ ประทานบัตรที่ 29177/15681 มีเนื้อที่ 23-2-41 ไร่ ในปัจจุบันมีสภาพพื้นที่เป็นบ่อเหมืองเนื้อที่ประมาณ 10 ไร่ โดยกั้นขุมเหมืองลึกจากพื้นผิวประมาณ 50 เมตร มีชั้นบันได โดยที่ขอบขุมเหมืองทางทิศตะวันออกอยู่ห่างแนวถนนซอย 1 ประมาณ 200 เมตร ขอบเขตประทานบัตรทางด้านทิศเหนือห่างจากถนนสายตรี ประมาณ 10 เมตร ขอบเขตประทานบัตรทางด้านทิศใต้ห่างจากห้วยไม่มีชื่อประมาณ 3 เมตร ทั้งนี้ไม่พบการพังทลายของขอบบ่อเหมือง

ลักษณะพื้นที่หน้าเหมืองในปัจจุบัน

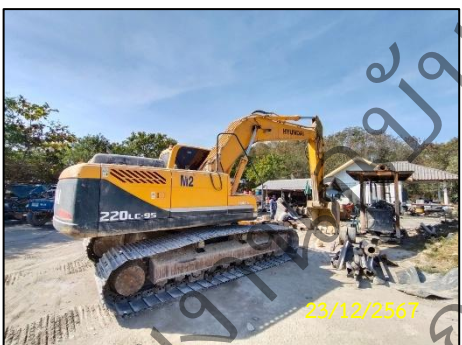
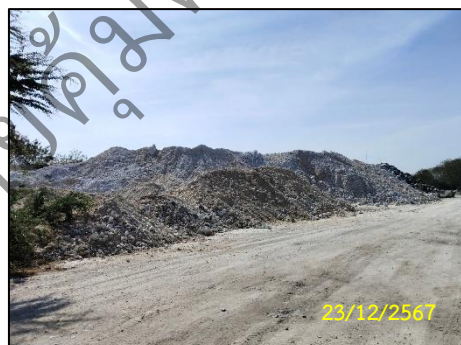
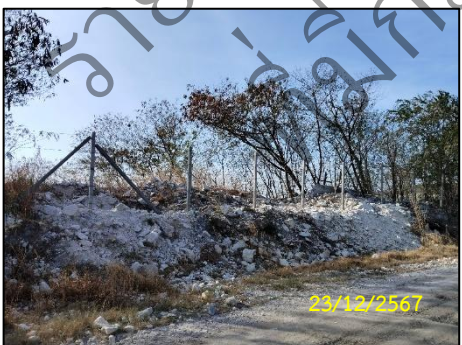
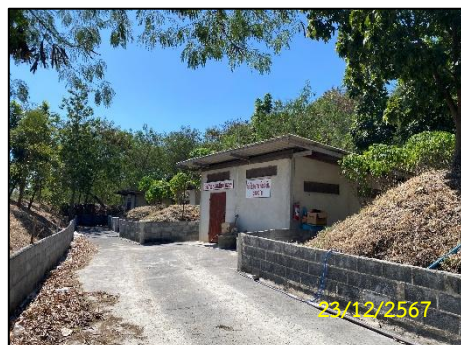
ภาพที่ 1-1 ลักษณะกิจกรรมบริเวณพื้นที่โครงการ

สภาพทั่วไปภายในพื้นที่โครงการ
